新潟県中越沖地震に対する柏崎刈羽原子力発電所の
耐震安全性の検討状況について

平成20年2月26日
東京電力株式会社

発電所内の地盤の変動に関する報告（暫定結果の更新）

発電所内の建屋の傾斜変化に関する報告（暫定結果の更新）

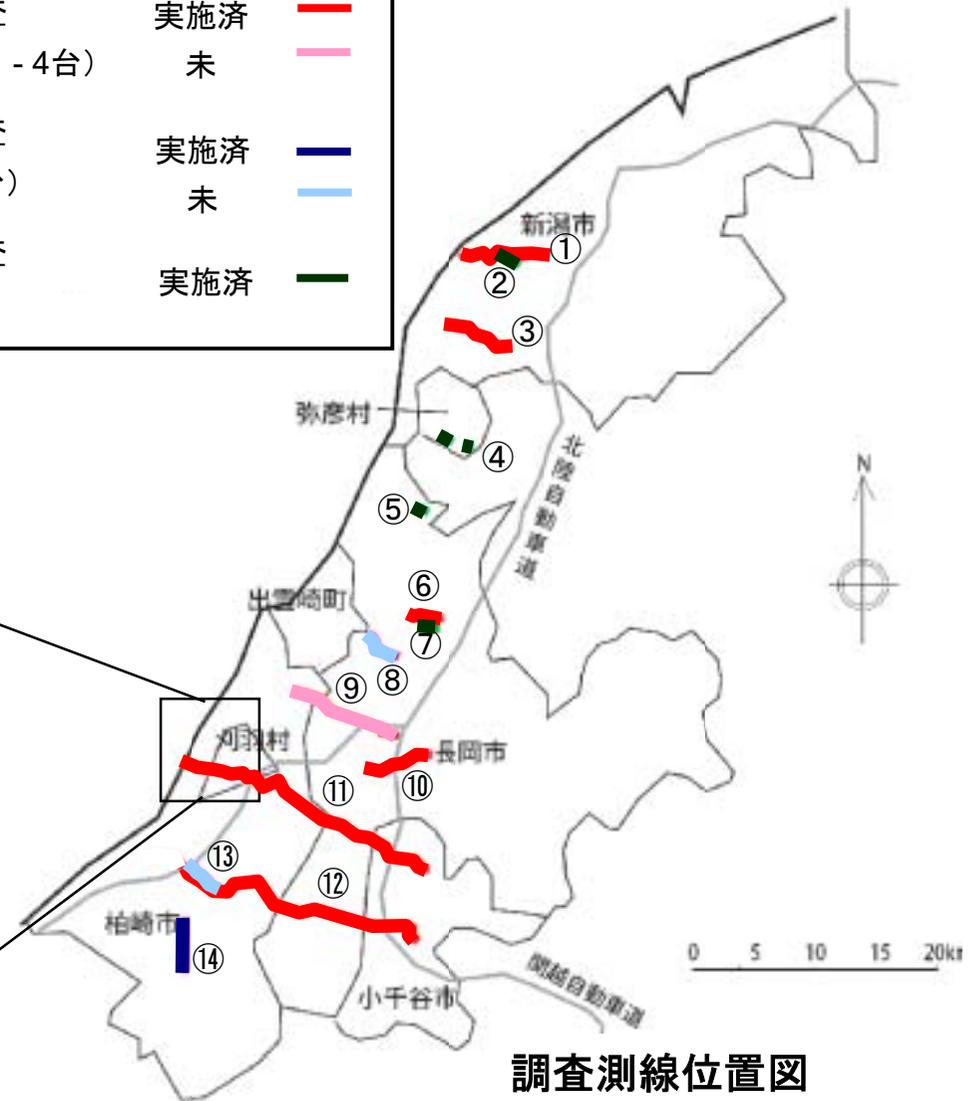
調査測線位置図

■地下探査（反射法地震探査）

- 現地の状況を踏まえて、地震後の測線計画の一部を見直し中。

•後述する地殻変動に係る検討に資するための測線の追加を検討中

•発電所を中心とした海域～陸域の連続的な探査を計画中

P波地震探査 (パイプレータ:1-4台)	実施済	—
	未	—
P波地震探査 (インパクト:1台)	実施済	—
	未	—
S波地震探査 (板叩き)	実施済	—

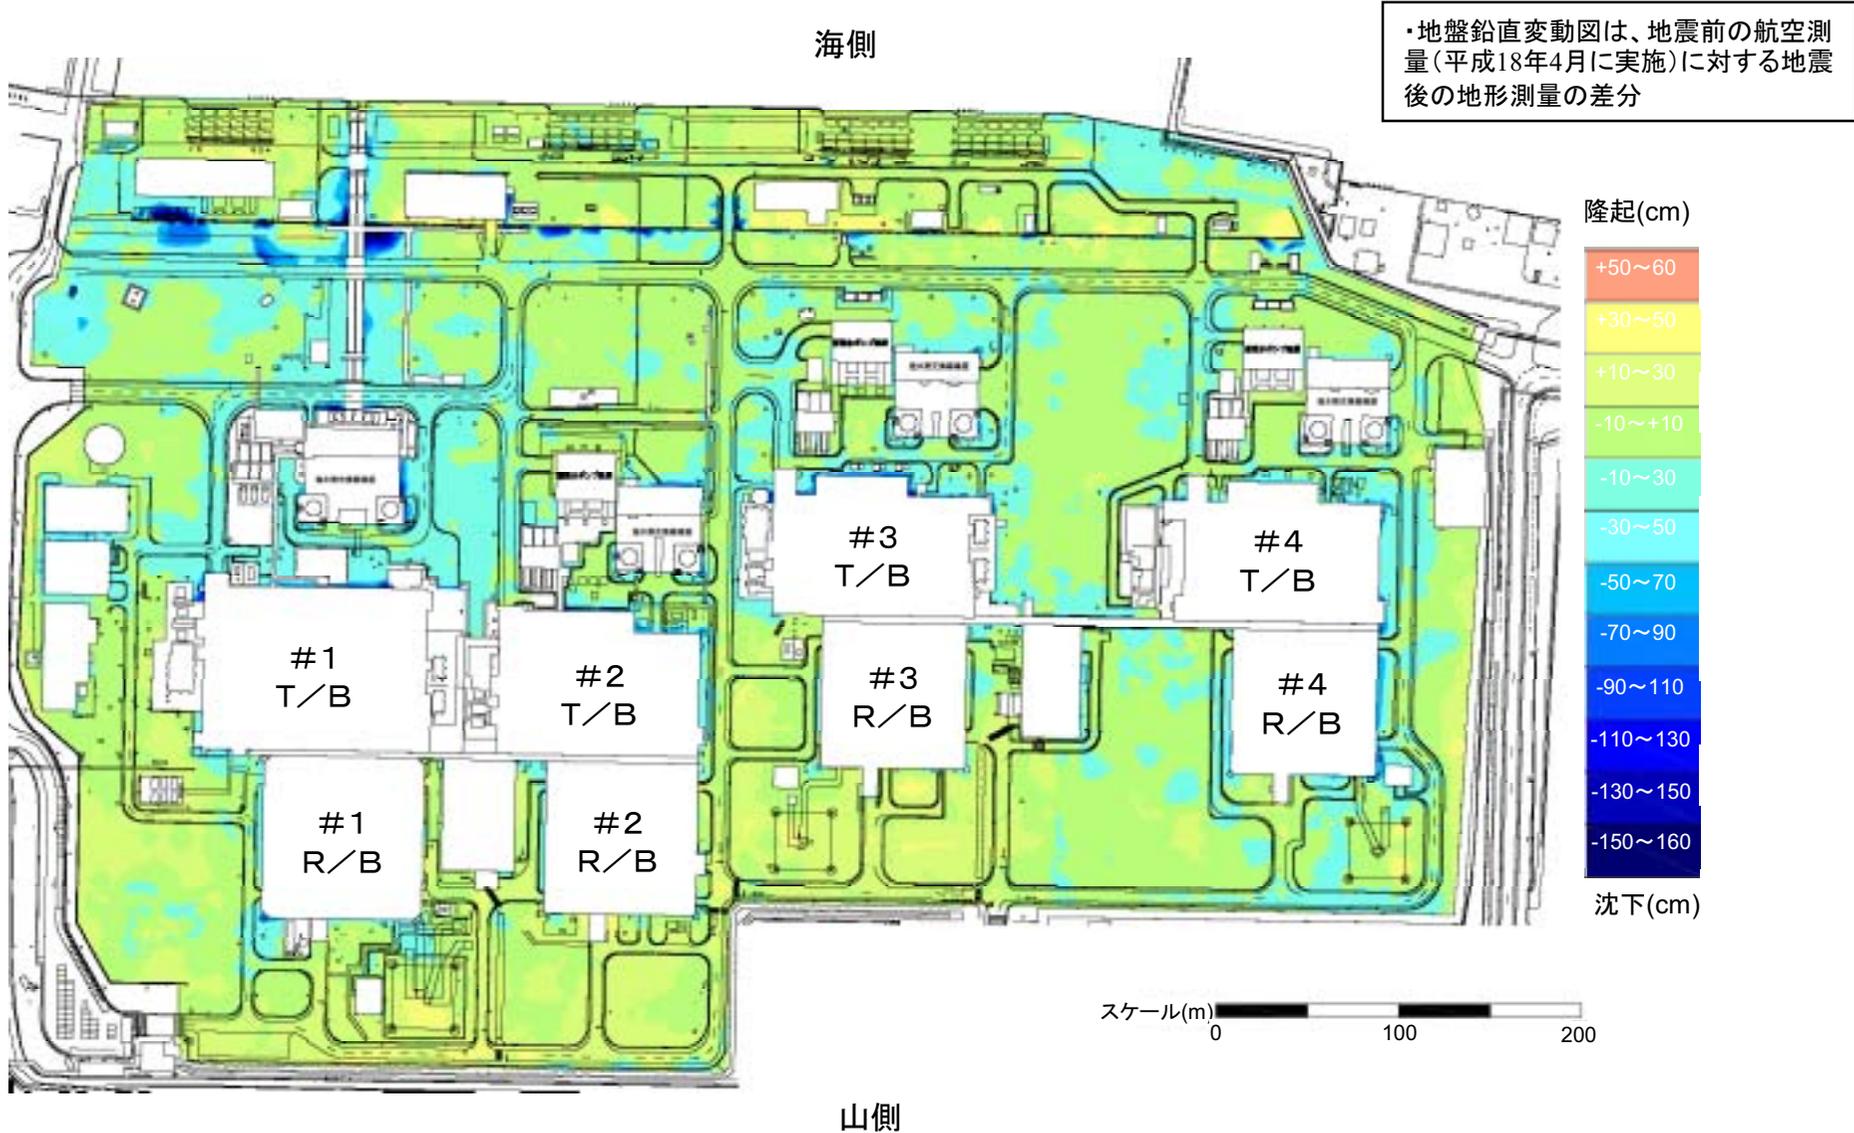
地盤鉛直変動図（1－4号機側）

この変動図の作成にあたっては、国土地理院長の承認を得て、同院の技術資料である一等水準点成果(暫定成果)を使用した。

- H19.10.12の合同WGで報告した地盤変動図を国土地理院の一等水準点成果（暫定成果）を基に絶対変動量に補正した。また、地震前の航空測量の測点を増やして地震前後の変動をより細かく整理した。
- その結果、地盤変動の傾向は従前の報告内容と変わらず、建屋の際や埋戻し土の厚い領域、海側の地下水位の高い領域で沈下が大きい傾向が認められた。

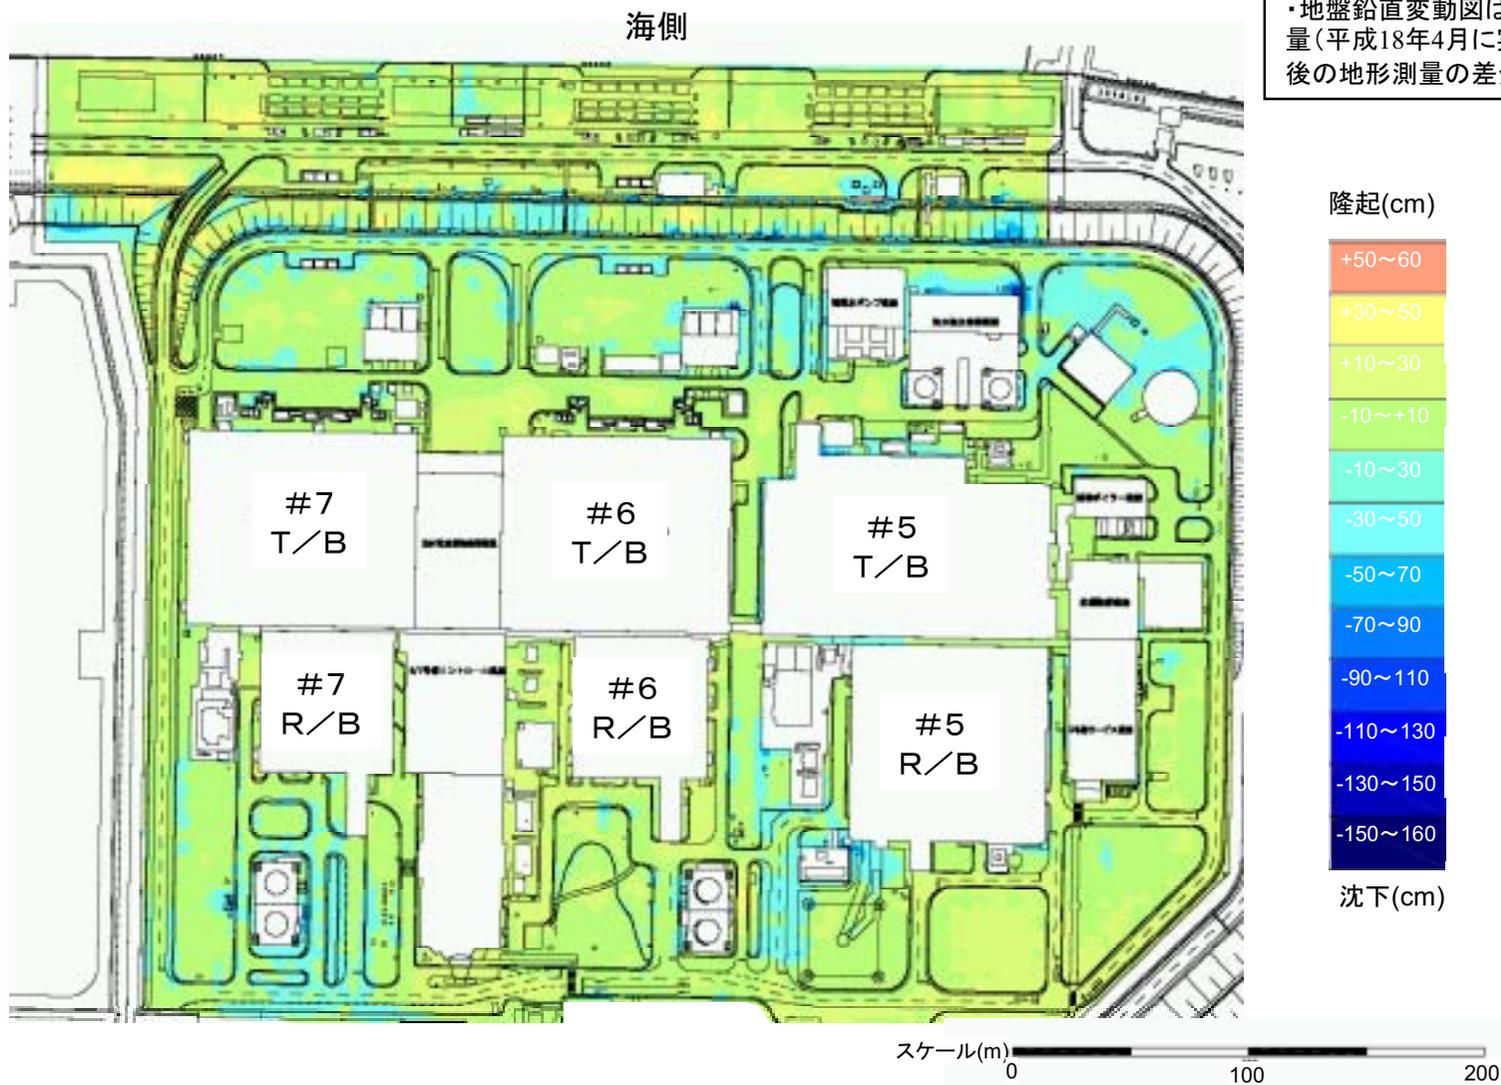
地盤鉛直変動図（5-7号機側）

・地盤鉛直変動図は、地震前の航空測量(平成18年4月に実施)に対する地震後の地形測量の差分

この変動図の作成にあたっては、国土地理院長の承認を得て、同院の技術資料である一等水準点成果(暫定成果)を使用した。

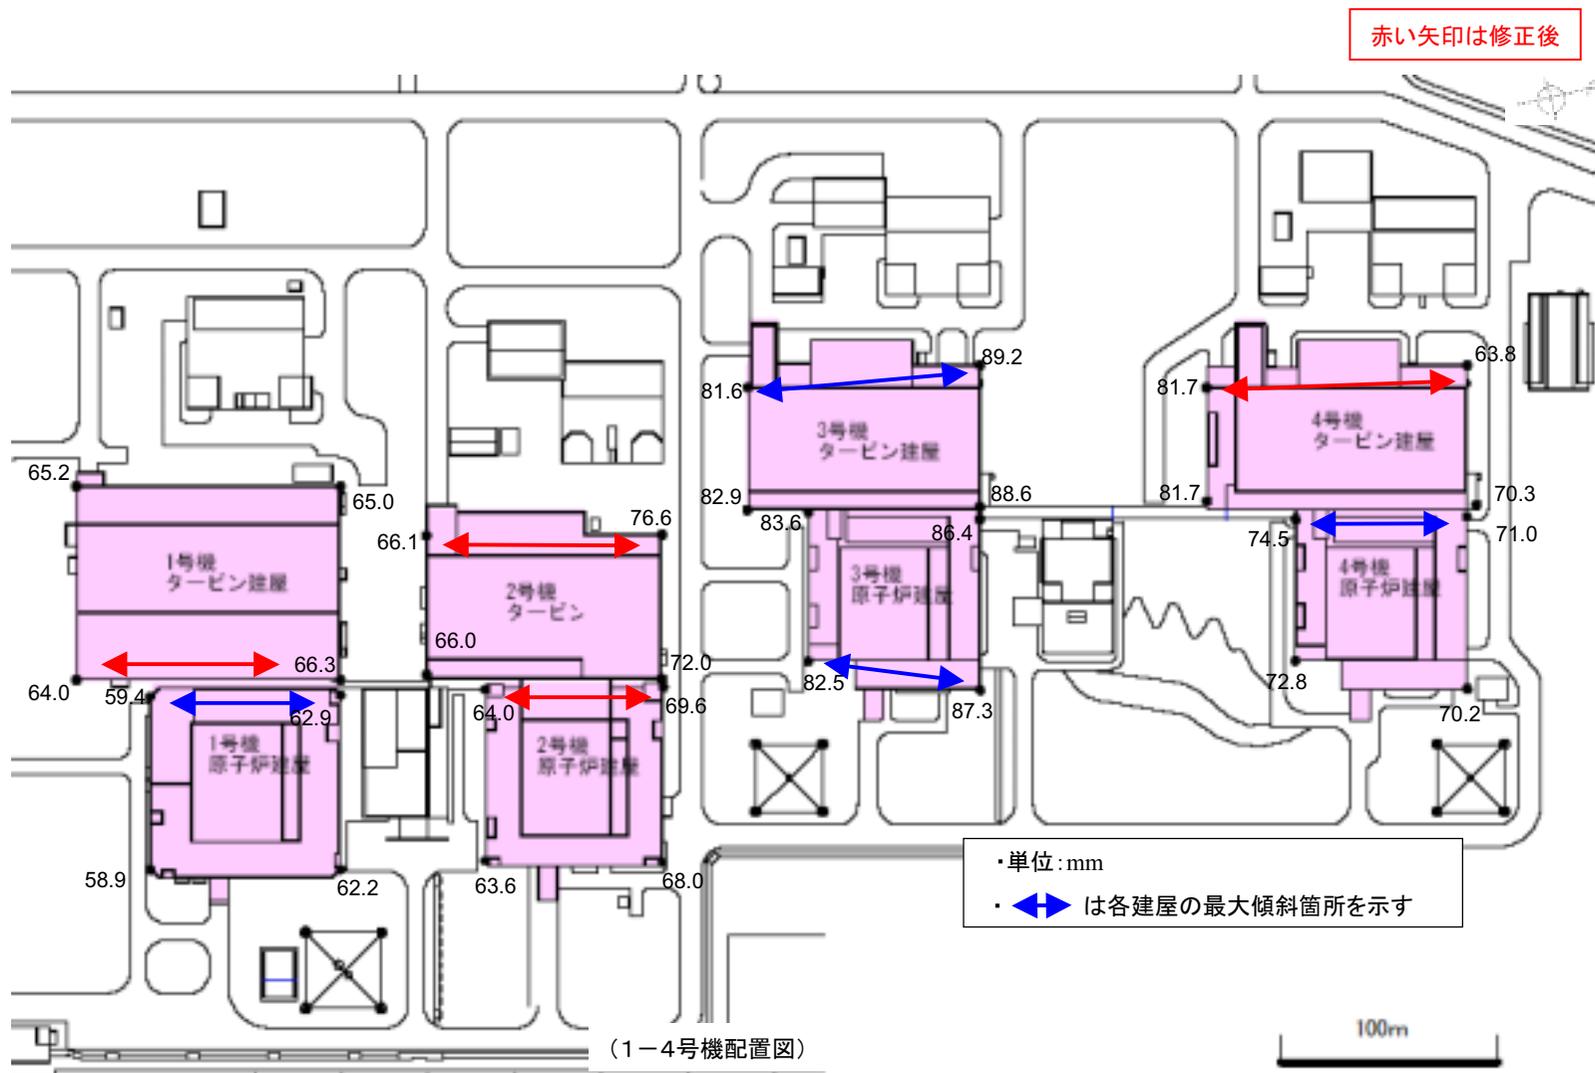
建屋レベル変動図（1－4号機側）

・建屋レベル変動図は、地震前水準測量(平成18年5月に実施)に対する
地震後水準測量(平成20年2月に実施)の差分

この図の作成にあたっては、国土地理院長の承認を得て、同院の技術資料である一等水準点成果(暫定成果)を使用した。

- 国土地理院の一等水準点成果（暫定成果）を基に、地震前後の建屋傾斜を求めた。その結果、傾斜は最大でも1/4200であり、構造上大きな影響を与えるような傾斜は生じていない。
- 地震前後の標高としては、1～4号機側で平均約70mm、5～7号機側で平均約100mm高くなっており、国土地理院による地震後の一等水準点の変動値と概ね整合している。

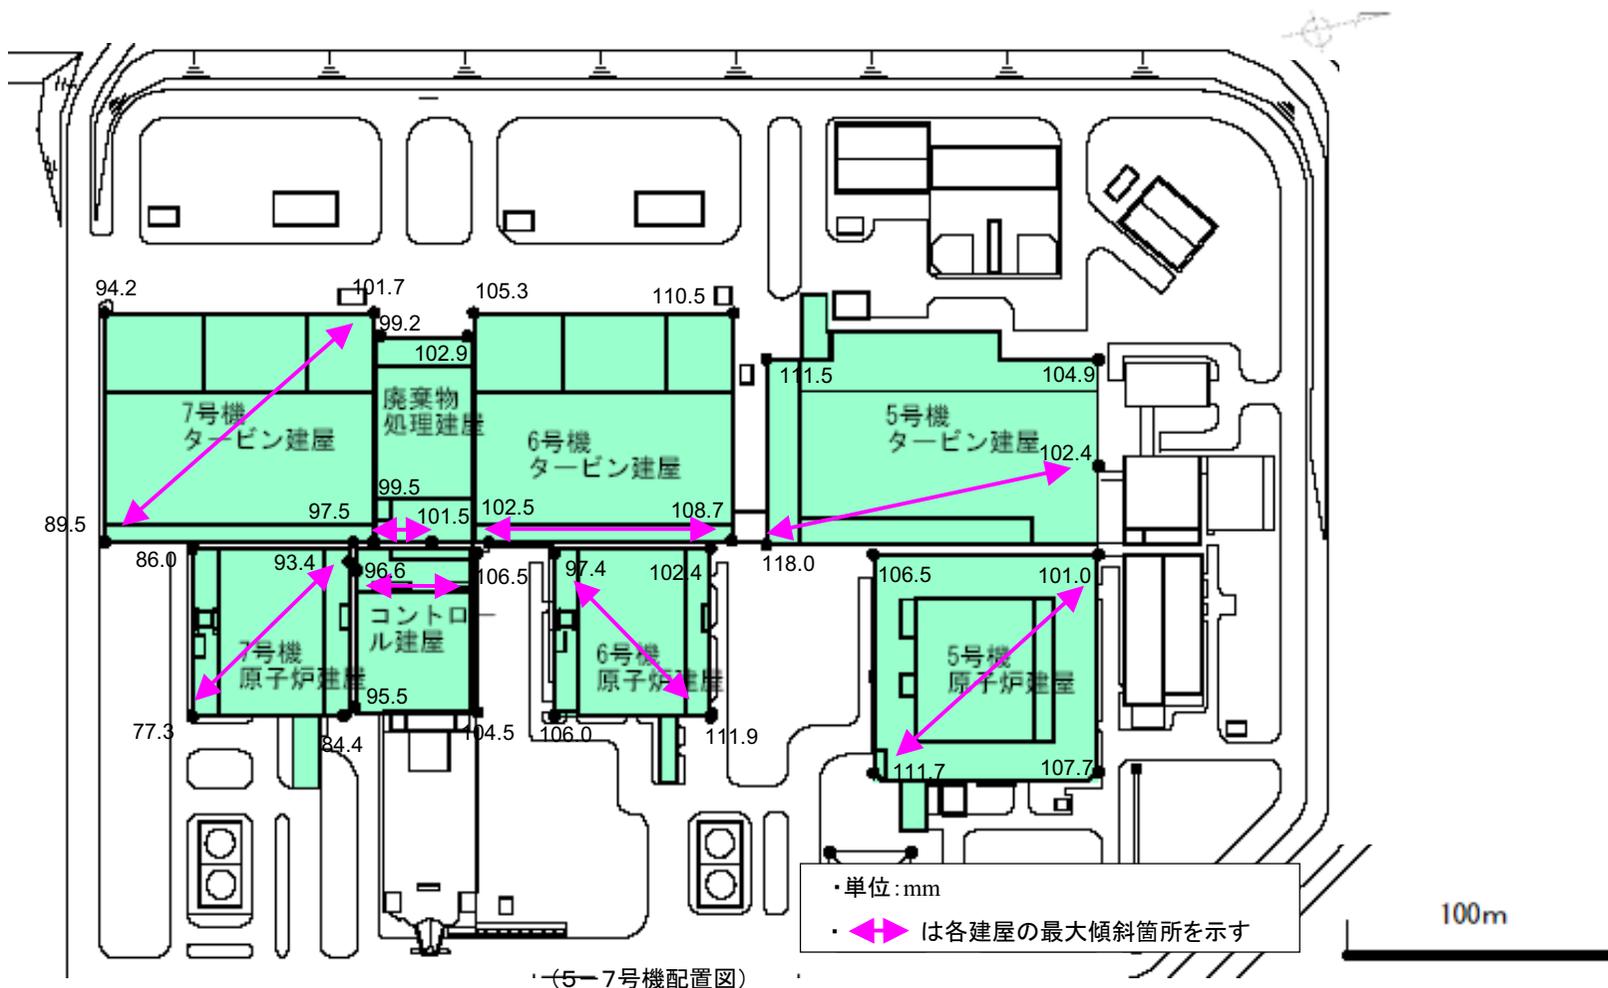
建屋レベル変動図（5-7号機側）

・建屋レベル変動図は、地震前水準測量(平成18年5月に実施)に対する地震後水準測量(平成20年2月に実施)の差分

この図の作成にあたっては、国土地理院長の承認を得て、同院の技術資料である一等水準点成果(暫定成果)を使用した。

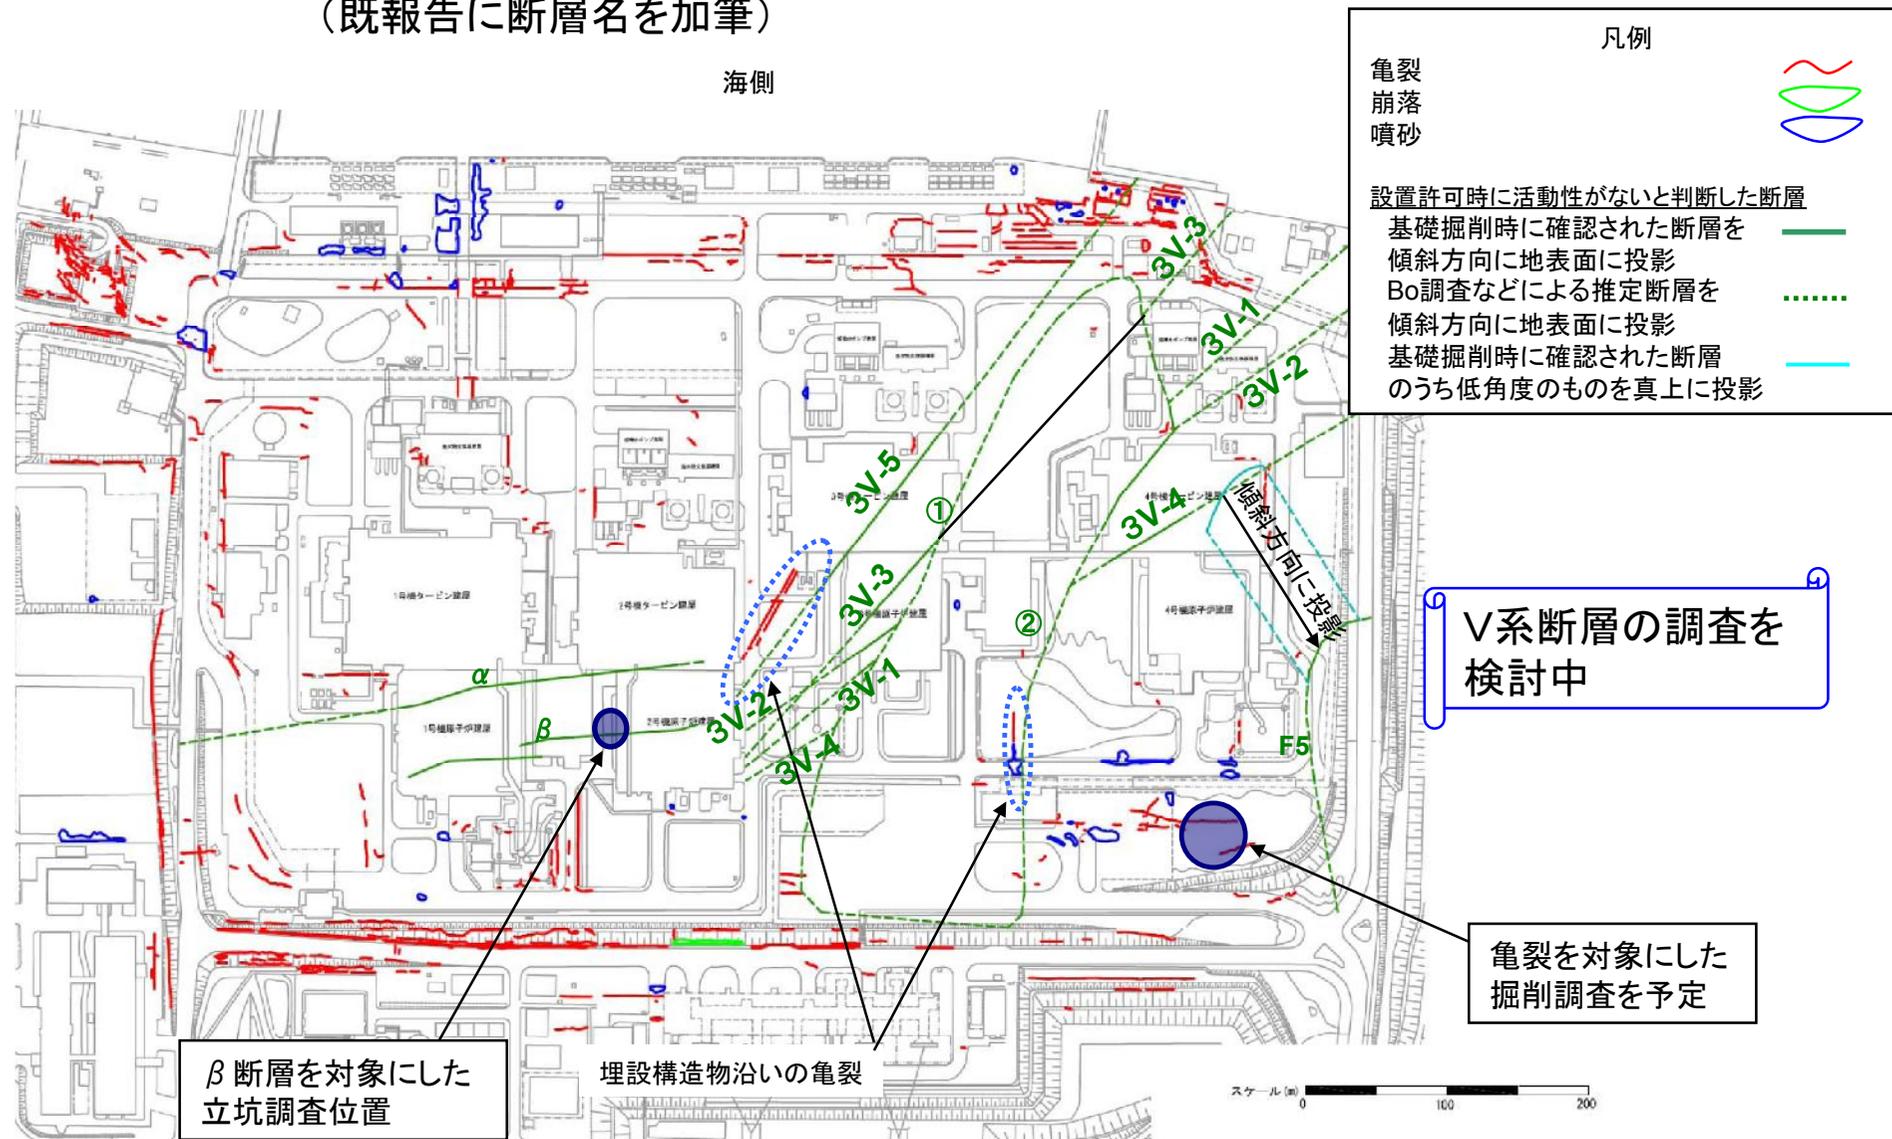
設置許可時に活動性がないと判断した断層と亀裂の関係（1-4号機側）

（既報告に断層名を加筆）

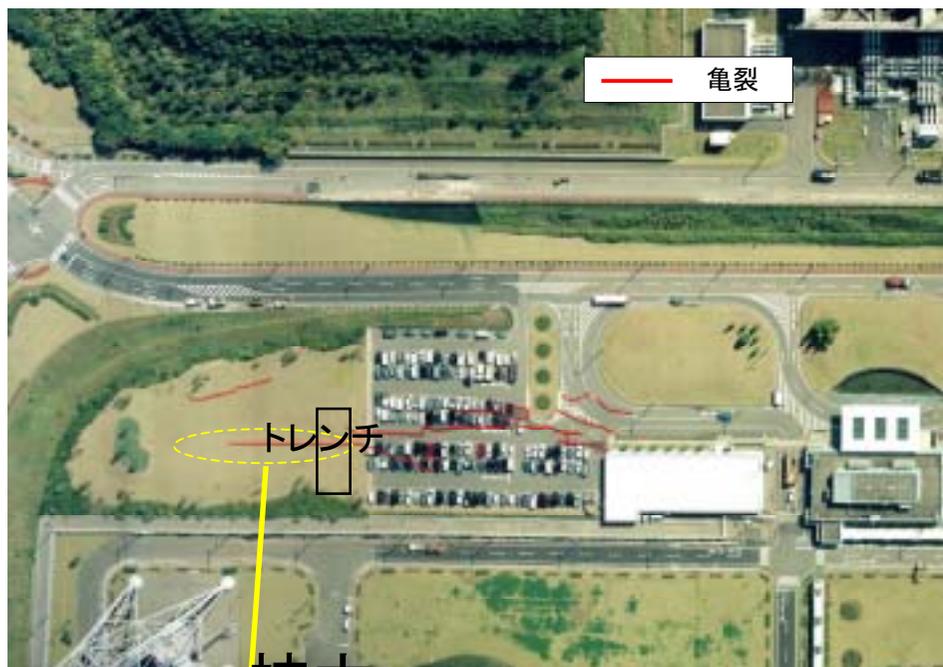
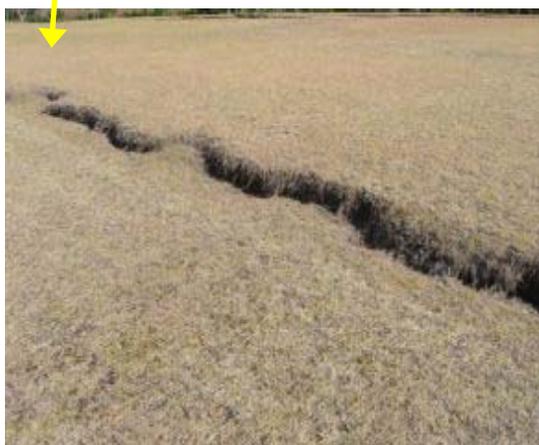
敷地内の亀裂の調査の状況

亀裂の状況

新潟県中越沖地震に伴い、
発電所敷地内に亀裂発生

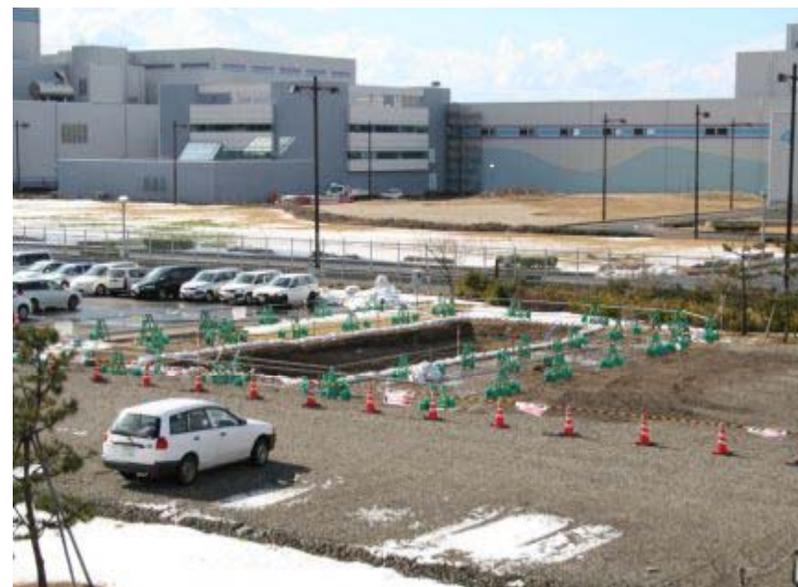
トレンチ調査の実施状況

亀裂の発生原因を調べるため、
トレンチ調査を実施

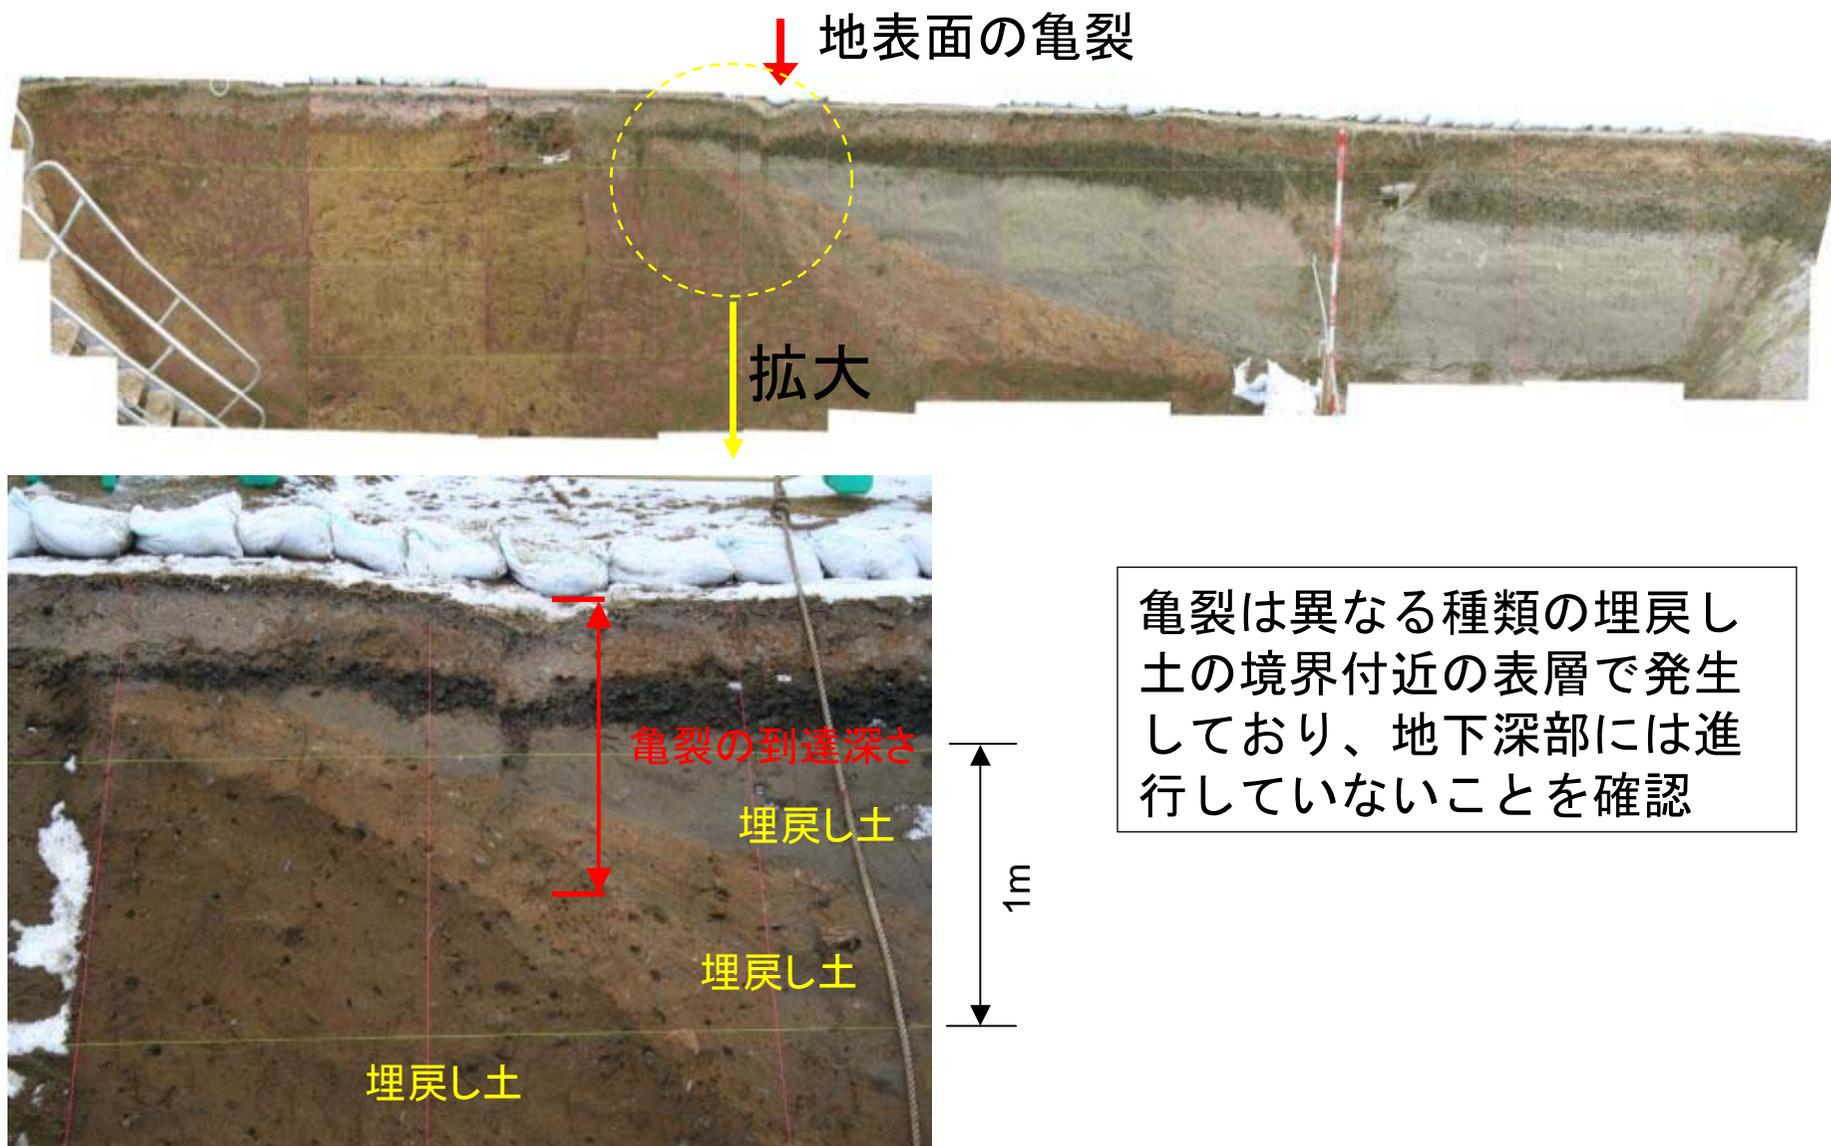
敷地内の亀裂の調査結果

亀裂は異なる種類の埋戻し土の境界付近の表層で発生しており、地下深部には進行していないことを確認

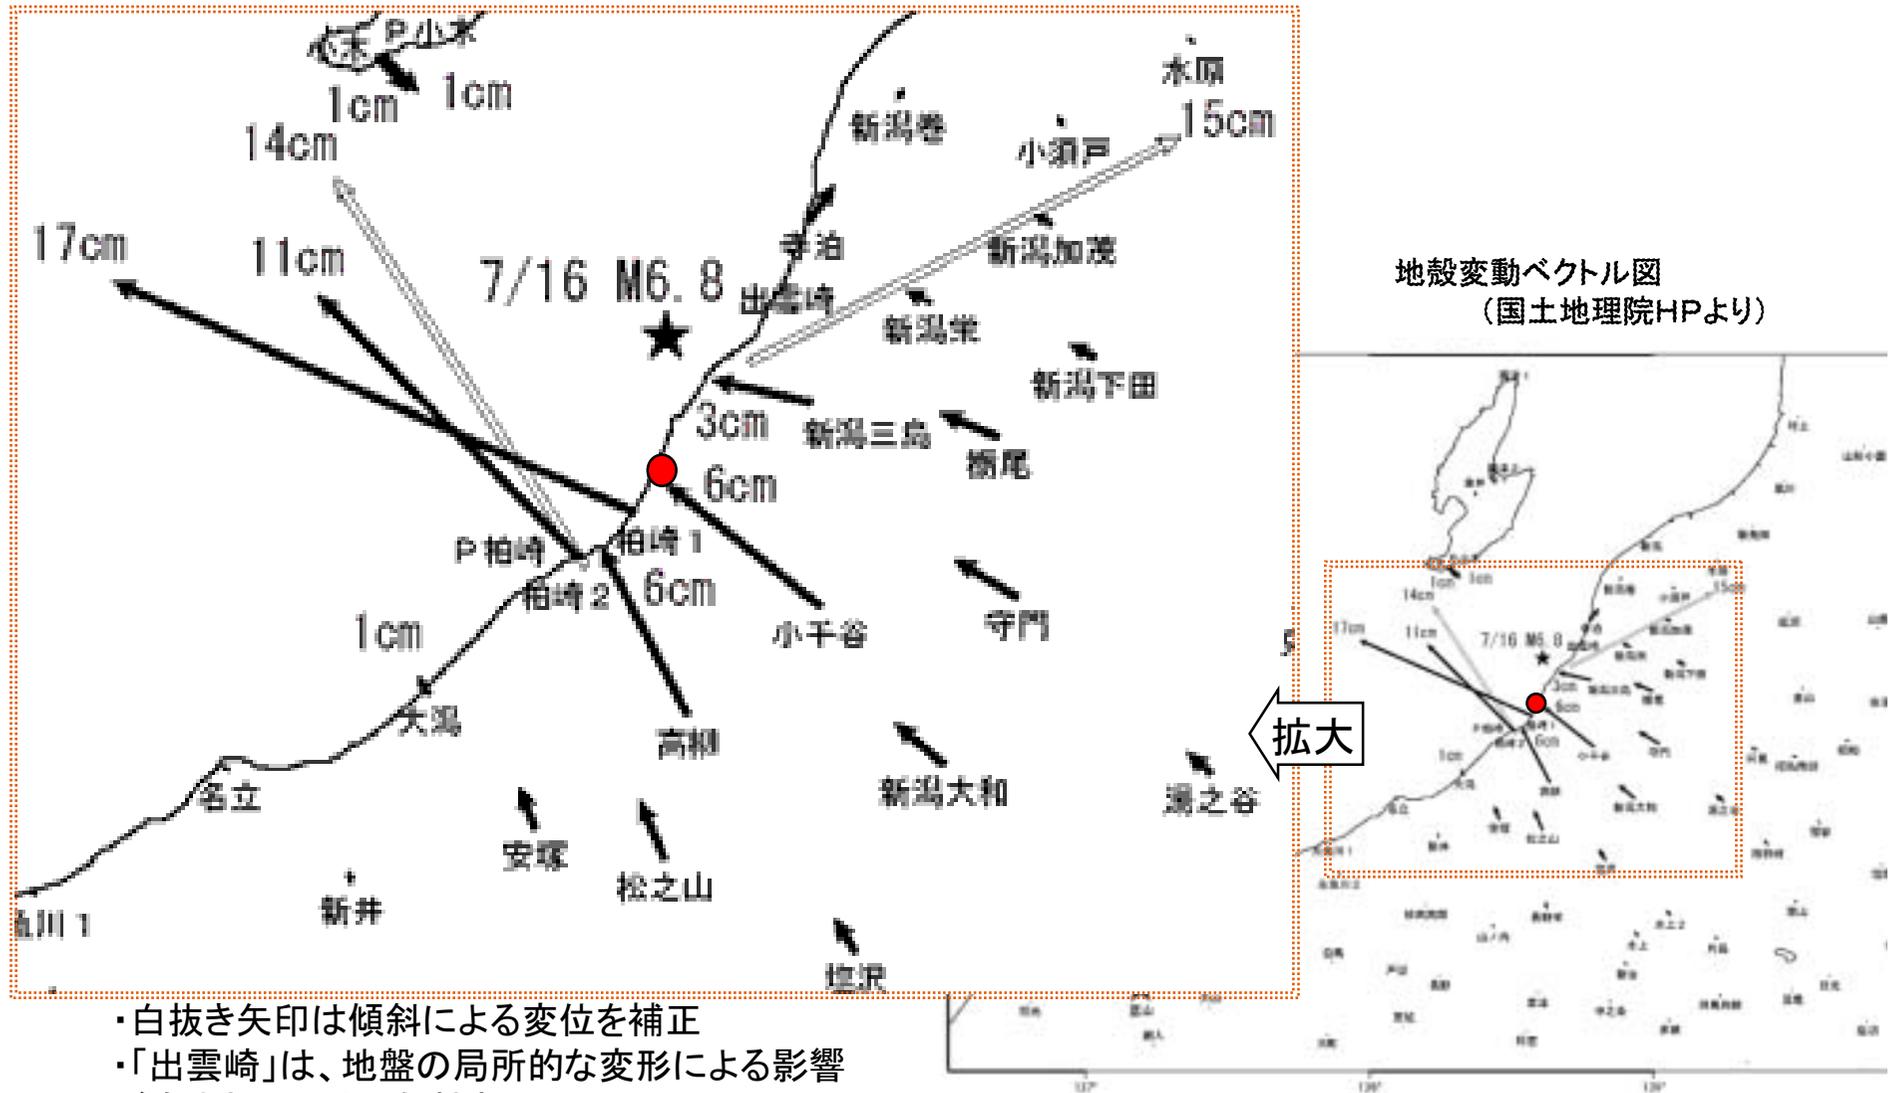
地殻変動ベクトル図
(国土地理院HPより)

今回の地震に伴う今回の地震に伴う地殻変動は、電子基準点の移動として捉えられている。

- ・白抜き矢印は傾斜による変位を補正
- ・「出雲崎」は、地盤の局所的な変形による影響が含まれている可能性あり。

※「柏崎2」「出雲崎」(白抜き矢印)は傾斜による変位を補正しています。「出雲崎」の変動量には地盤の局所的な変形による影響が含まれている可能性があります。

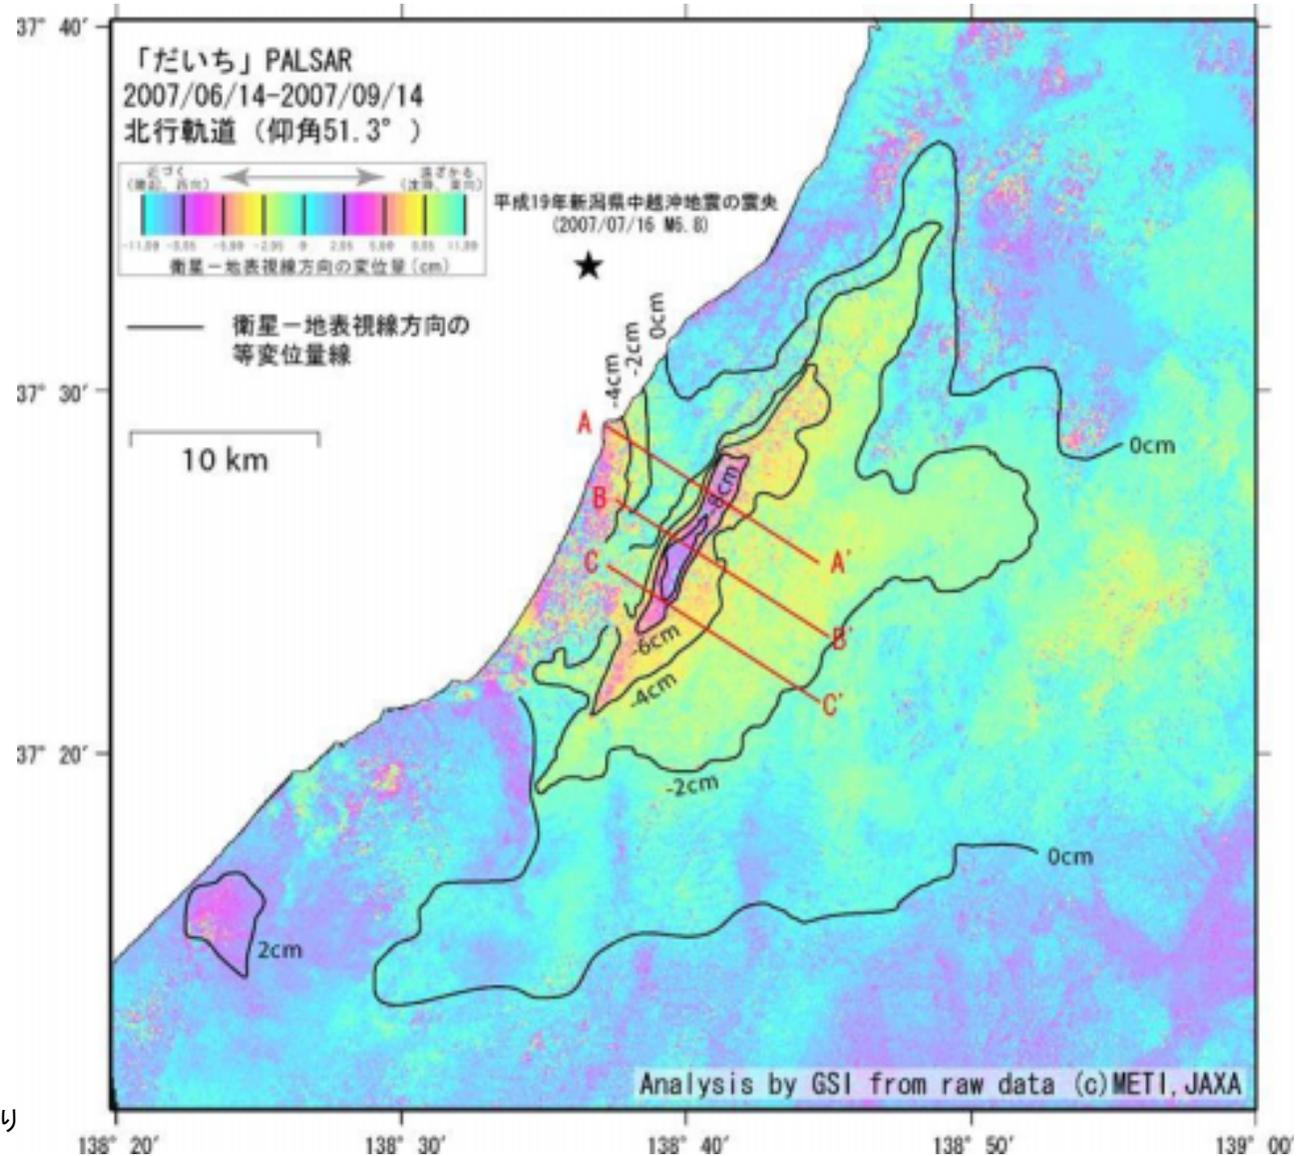
国土地理院HPより

今回の地震に伴う地殻変動は、地球観測衛星「だいち」の合成開口レーダー（SAR）の干渉解析で捉えられている。

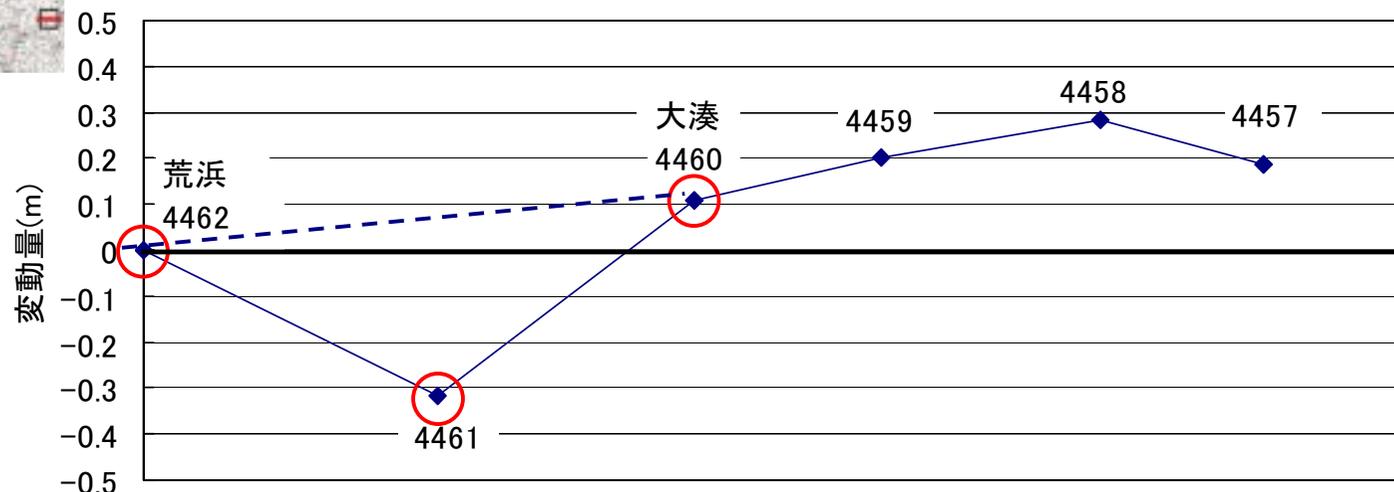
地震前後の一等水準点成果の鉛直変動量

国土地理院の一等水準点の地震後の暫定成果の標高から地震前の水準点標高を差し引いて、地震前後の地盤鉛直変動量を整理

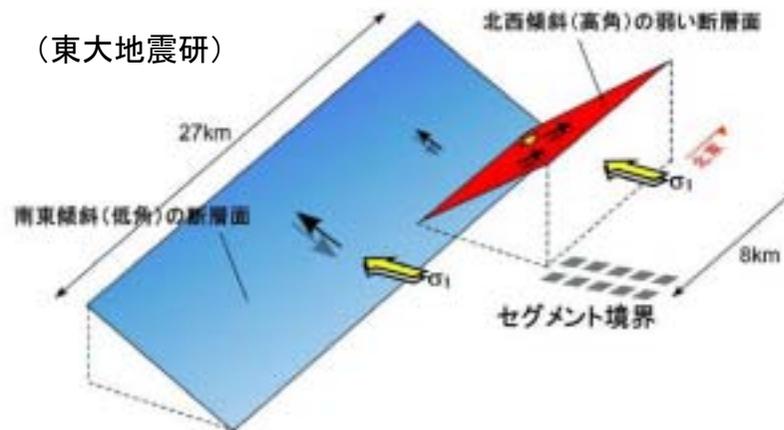
- 大局的には南東傾斜（海から陸に向かって深くなる傾斜）の逆断層運動により発生
- 北東部では北西傾斜（陸から海に向かって深くなる傾斜）の断層も活動
- 今回の地震に伴う、海底でのずれは確認できなかった。
- 南東傾斜の断層面の浅部延長は、既知の活断層に連続している可能性がある。

平成19年新潟県中越沖地震 推定された主要な滑り面の概念図
(主要な滑り面：おおむね滑り量1m以上の領域を長方形で近似した面)

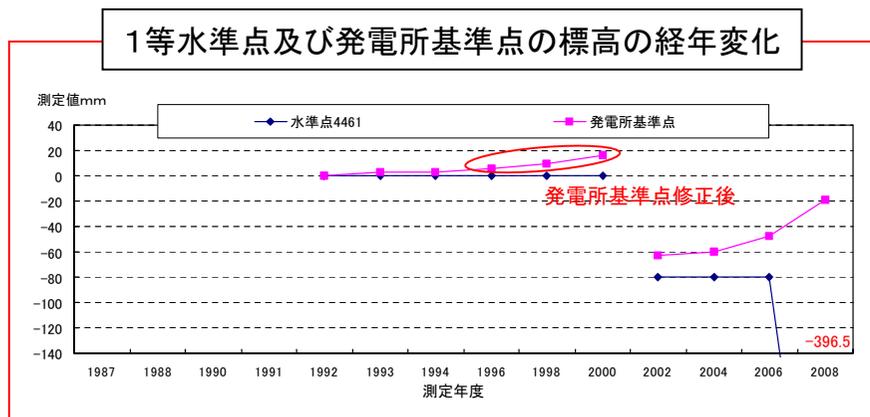
参考⑤-1：建屋レベルの経年変化について

- ・1等水準点及び発電所基準点の標高の経年変化と建屋レベルの経年変化を示す。
- ・補正前は、発電所基準点を一定とした場合、補正後は、発電所基準点の変化を反映した場合である。
- ・2002年で標高が大きく変化しているのは、国土地理院の「2000年度平均成果」（「正標高補正」）を含んだ結果である。

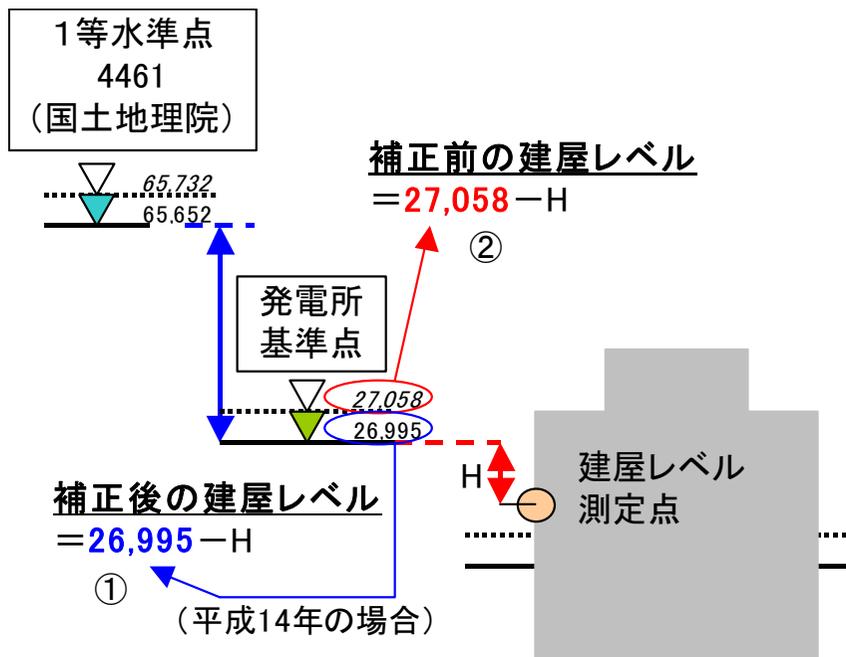
参考⑤-2：建屋レベルの経年変化について

- ・建屋レベルの測定は、平成4年の1等水準点からの測量結果を用いて算定(赤線部)
- ・今回の建屋レベルの補正は、発電所基準点の標高の経年変化を考慮して算定(青線部)

〔発電所基準点を一定として建屋レベルを測定しているのは、建屋の傾斜など相対的な変化の調査であるため。〕
