東京電力株式会社柏崎刈羽原子力発電所

敷地周辺海域の地質・地質構造に関する補足説明

『F - B 褶曲群の北限について』

平成 20 年 7 月 23 日

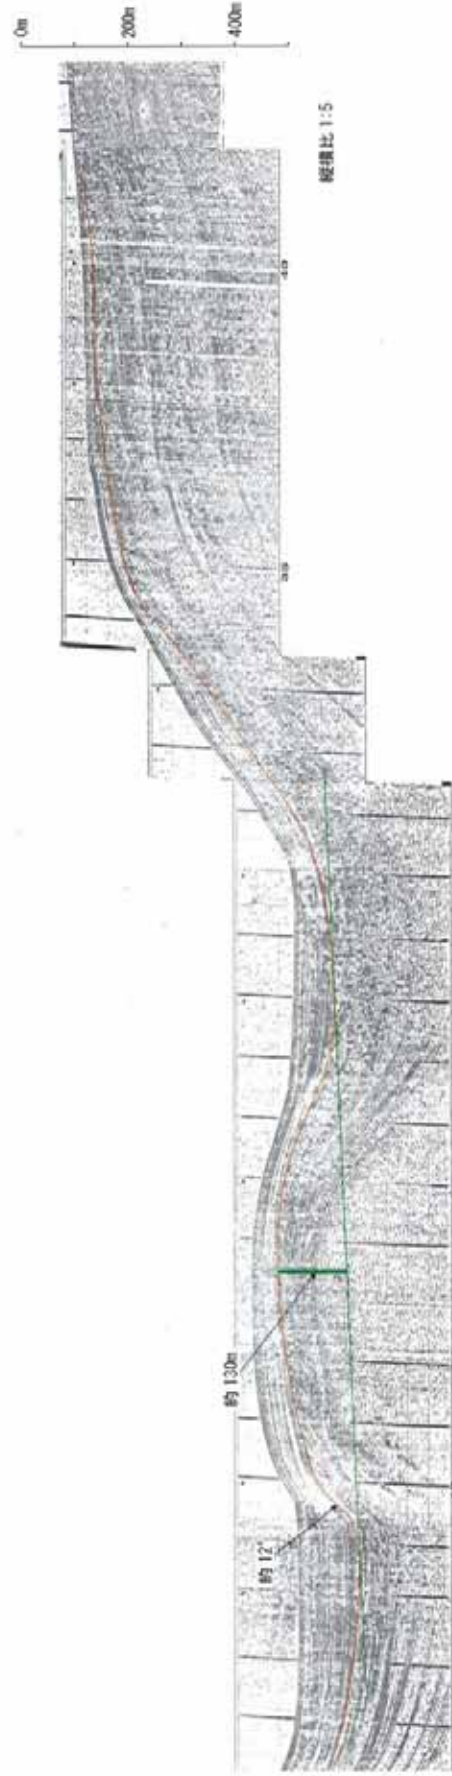
海底地形及びB u層基底面に高まり(背斜構造)が認められる

・B u層基底面に見られる高まりの高さ : 約130m

・B u層基底面の傾斜角(最大) : 約12°

斜構造が認められる(第2図(1),(2))。同背斜は、その北西側の翼が急傾斜を示す非対称な背斜構造であり、B u層以下の地層に growth triangle 等が認められ、B u層以下の地層に累積的な変形を与える活背斜である。以下、この背斜の北西側の翼を前翼、南東側の翼を後翼と呼ぶ。

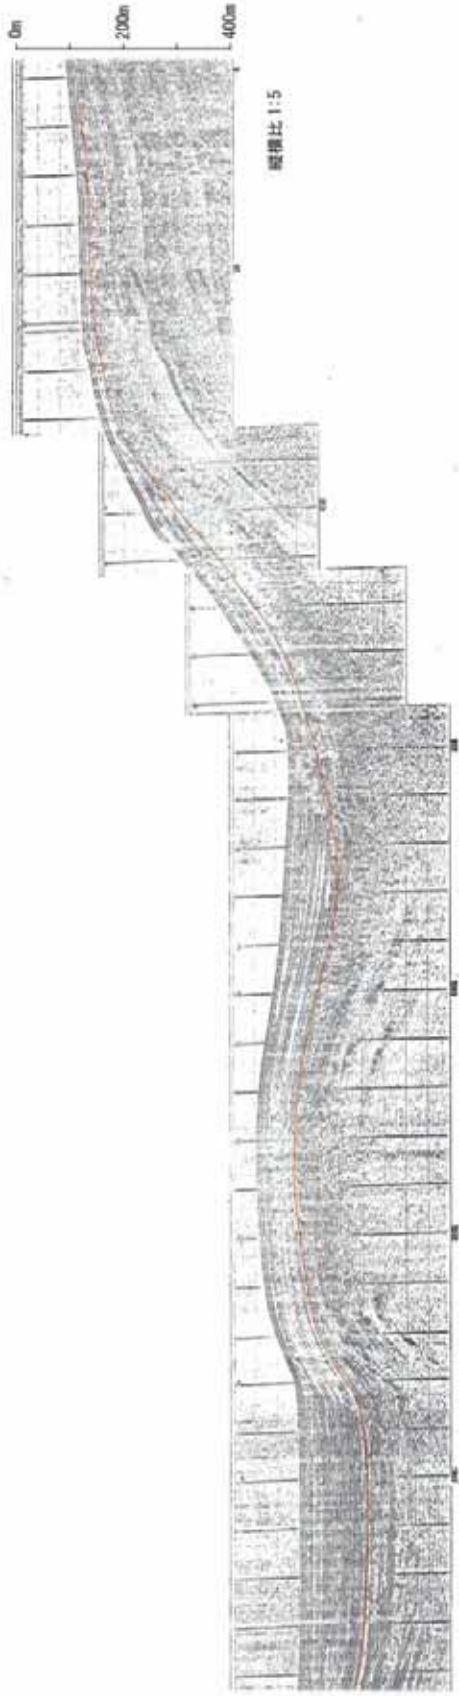
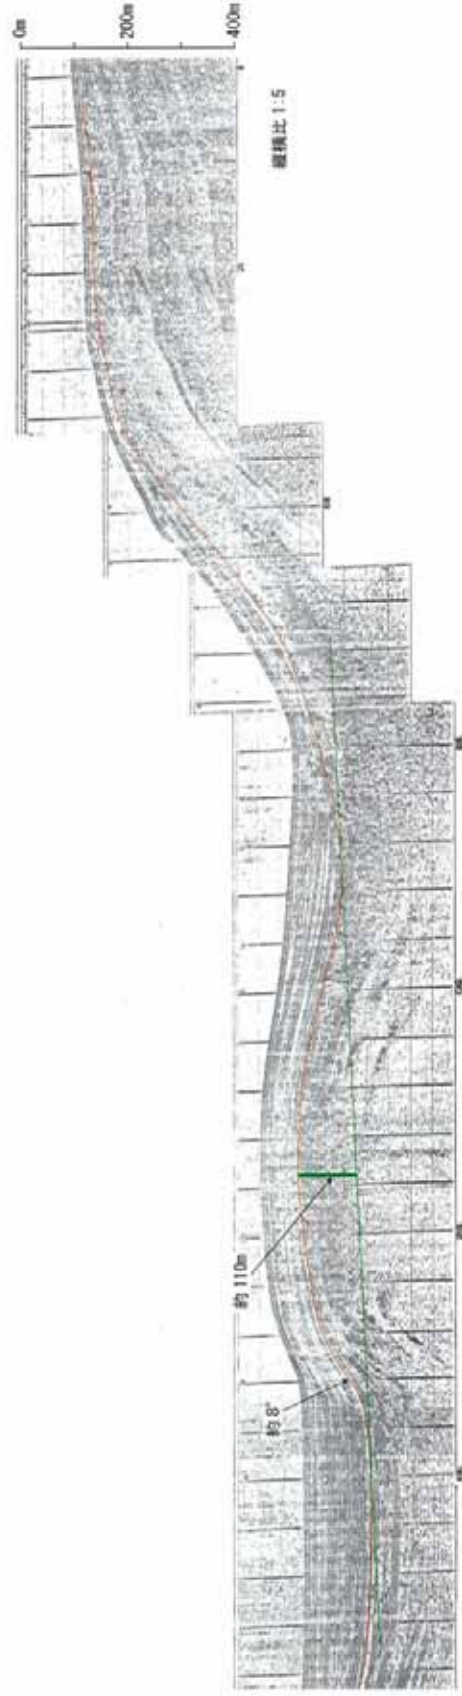
第2図(3) No. 7 測線

海底地形及びB u層基底面に高まり(背斜構造)が認められる

・B u層基底面に見られる高まりの高さ : 約110m

・B u層基底面の傾斜角(最大) : 約8°

No.7 測線からその北方の No.9 測線に至る区間においては、後翼で海底地形及び B u 層基底面に南東側への傾動認められ、向斜軸は上方に向かって南東側への移動を示し、背斜の成長が B u 層堆積期以降に及んでいるものと判断される。しかしながら、その背斜の高まりは No.7 測線からその北方の No.9 測線にかけて急激にその量を減じており、活動は No.9 測線付近でほぼ終息している様子がみられる。

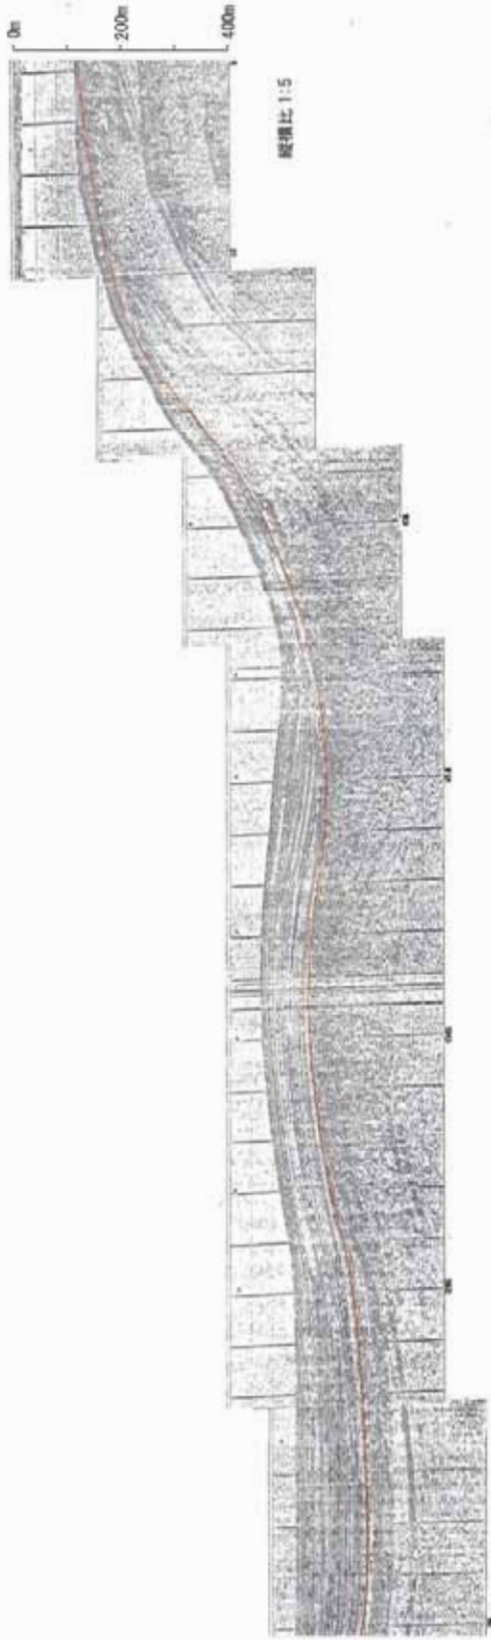
海底地形及びB u層基底面に高まり(背斜構造)が認められる

・B u層基底面に見られる高まりの高さ : 約60m

・B u層基底面の傾斜角(最大) : 約3°

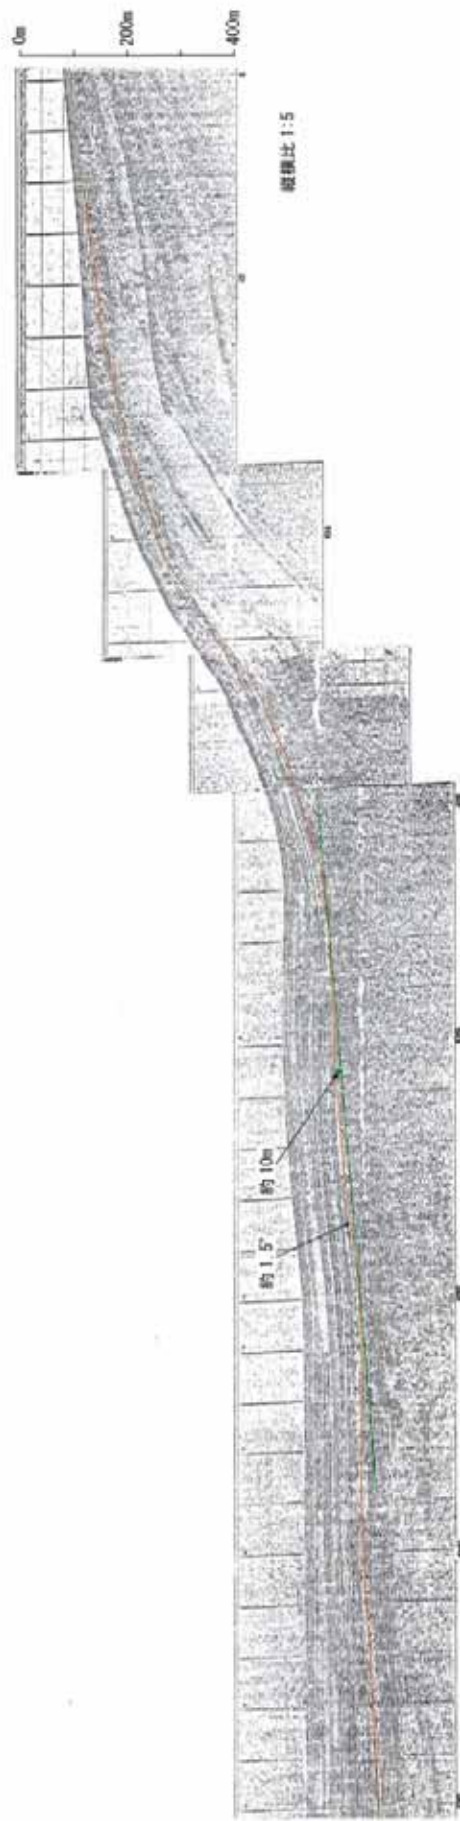
第2図(7) No. 10 測線

海底地形及びB u層基底面に高まり(背斜構造)が認められる

- ・ B u層基底面に見られる高まりの高さ : 約10m
- ・ B u層基底面の傾斜角(最大) : 約1.5°

その北側の No.10 測線においては、海底地形及び B u 層基底面は、極めて微弱ながら背斜状を呈するものの、後翼における南東側への傾動は極めて不明瞭となる(第2図(7))。
