東京電力株式会社柏崎刈羽原子力発電所
敷地及び敷地近傍の地質・地質構造に関する補足説明

平成20年9月11日

東京電力株式会社

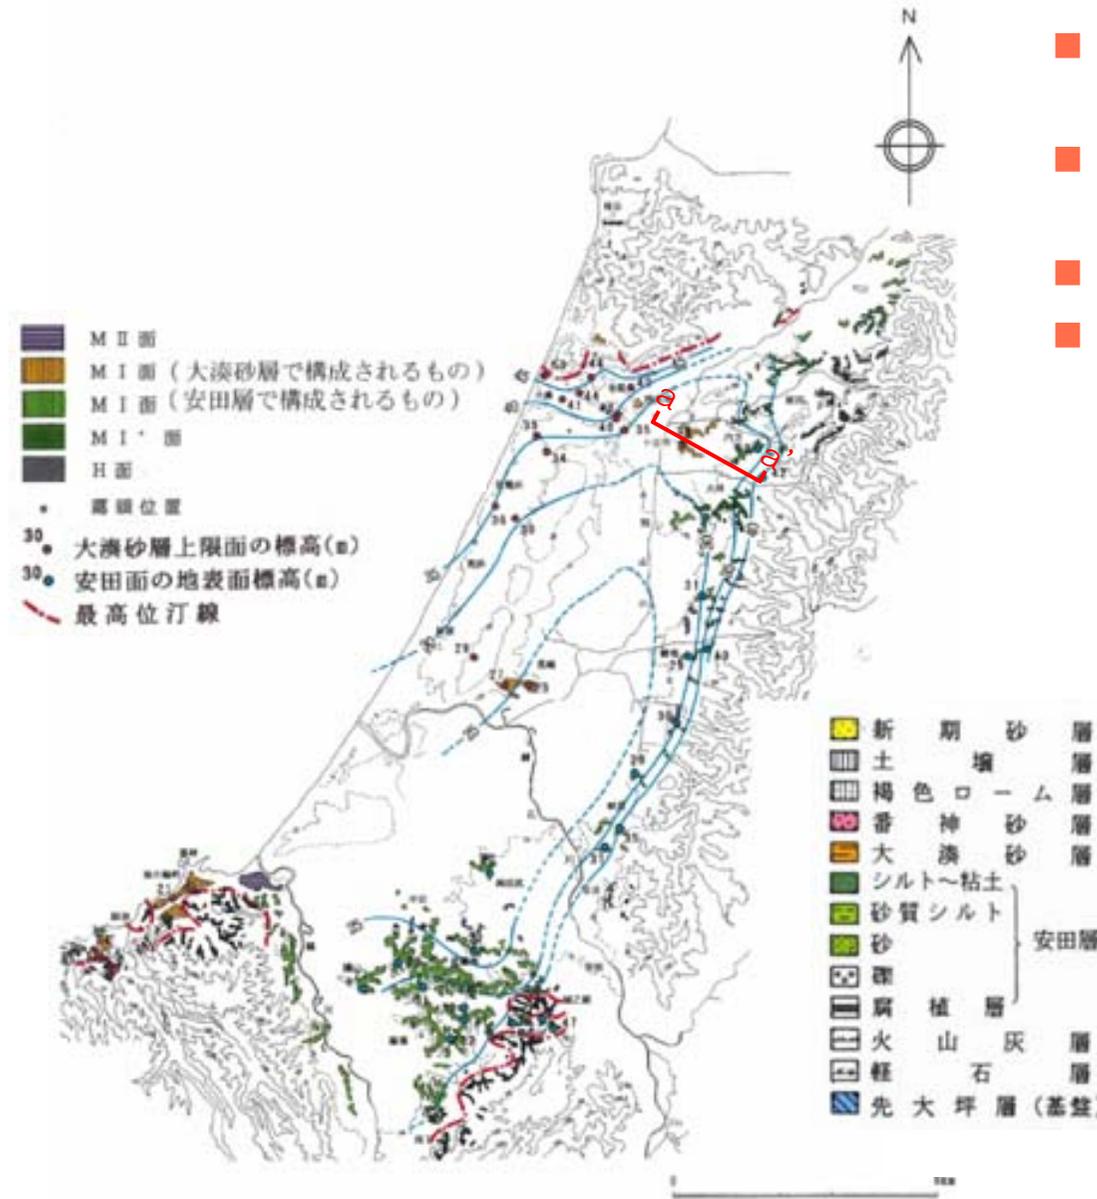
柏崎平野における中部・上部更新統の地質層序

- 平野の西側，柏崎市大湊付近から南西方向には大湊砂層が分布する
- 平野の東縁～奥（別山川や鯖石川の上流）には安田層が分布する
- 大湊砂層と安田層上部層は指交関係
- 大湊砂層と安田層上部層は安田層下部層を整合に覆う

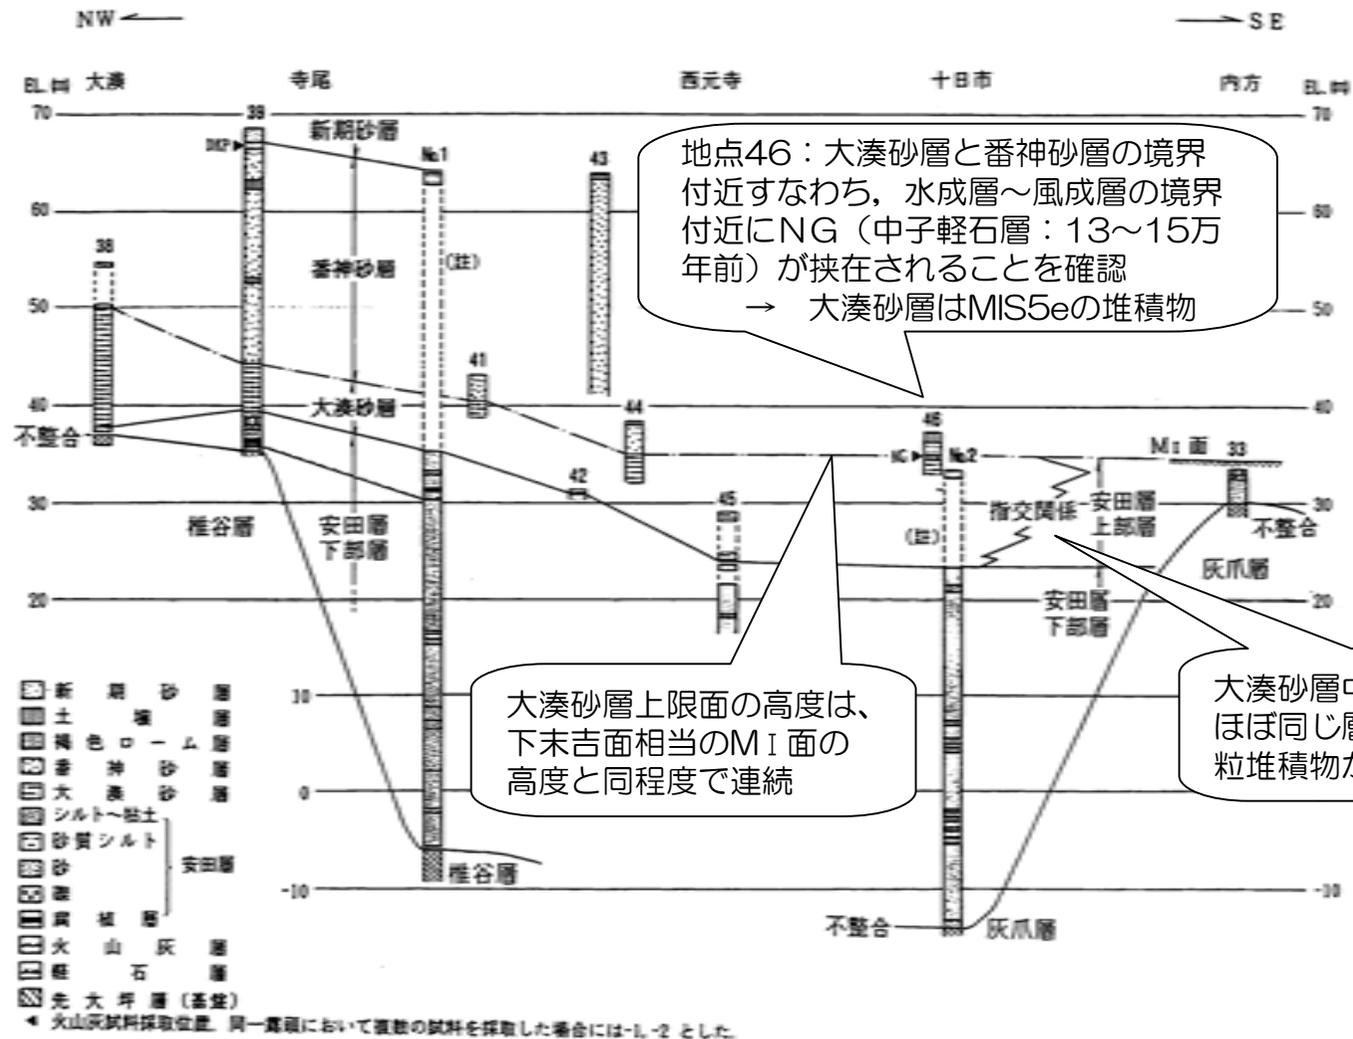
図7 柏崎平野北部（海岸～内陸）における露頭柱状対比
テフラの名称は表3参照。図8も同様。
(注) 未区分の「番神砂層」。

- 柏崎平野団体研究グループ（1965），新潟古砂丘グループ（1975）等は，番神砂層を安田層堆積後，引き続き海岸沿いに堆積した海浜砂層とし，**番神砂層（旧）**を水成相を呈する下部層と風成相を呈する上部層とに区分している
- 安田層を**整合**に覆って広範囲に分布する**番神砂層（旧）**は，その層相から下部層と上部層に二分される
- この下部の水成層と上部の風成層の境界付近には，刈羽村十日市（地点46），柏崎市長崎，同市鯨波等において，NG（中子軽石層：13～15万年前）が挟在されることを確認した。したがって下部の水成層はMIS5eの堆積物と判断される
- この下部の水成層を大湊砂層（新称）とし，上部の風成層を**番神砂層（再定義）**とした。

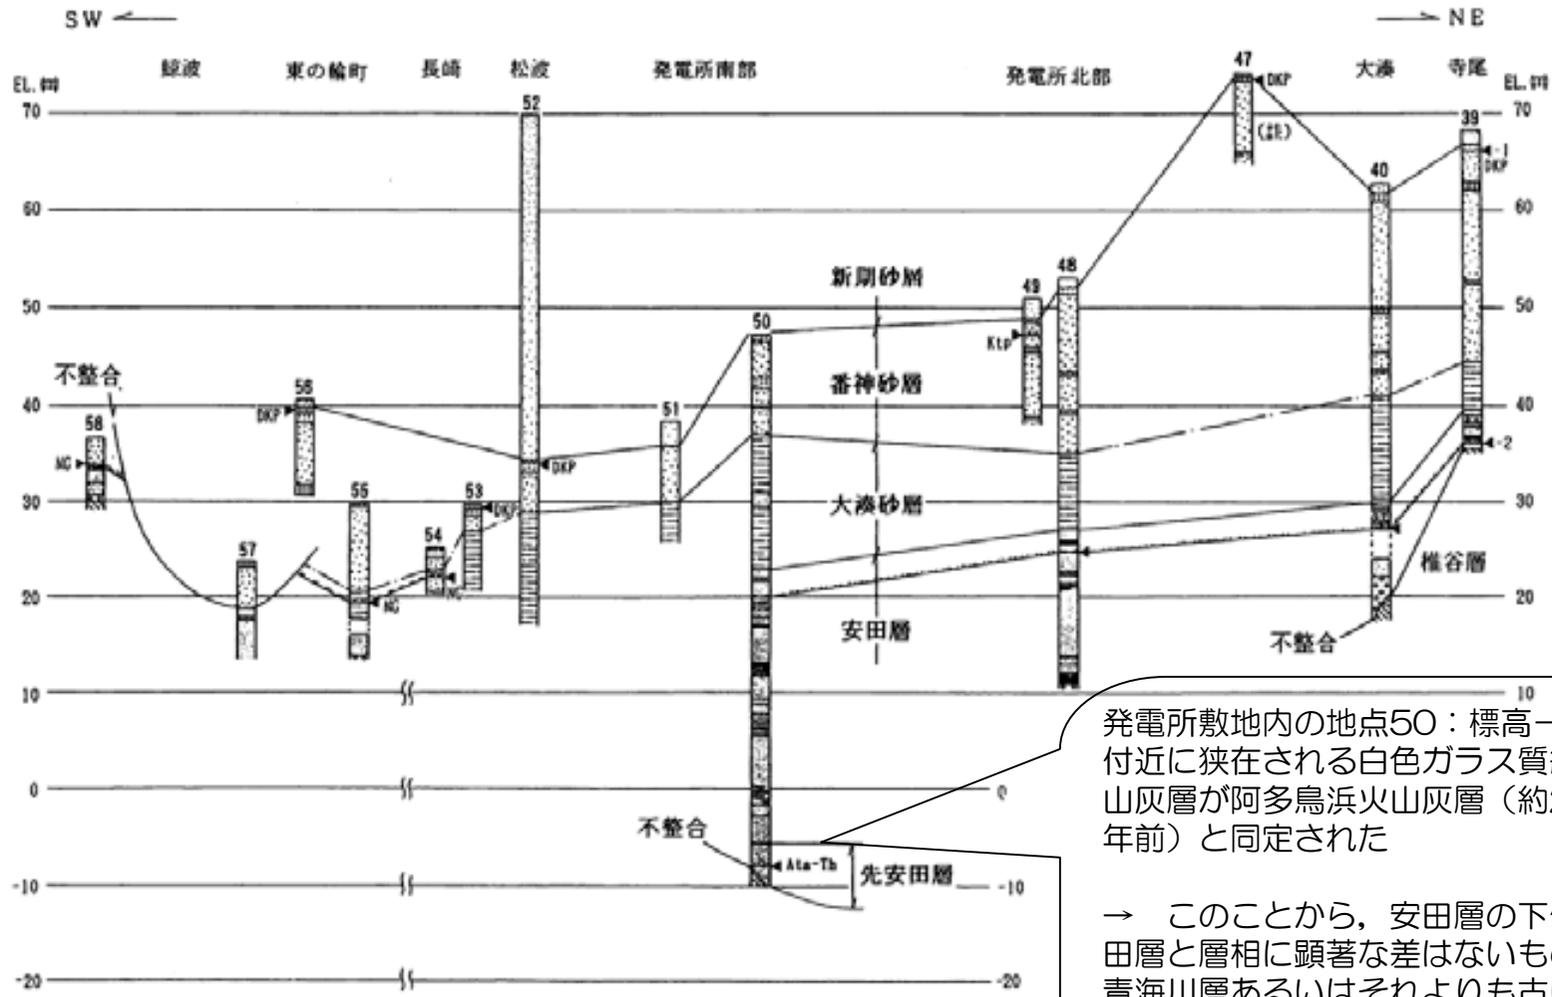
柏崎平野海岸部における露頭柱状対比：安田層・先安田層

図8 柏崎平野海岸部における露頭柱状対比
 凡例は図7と同じ。
 (註) 黒金(1993)による雪成砂層

発電所敷地内の地点50：標高-10m
 付近に狭在される白色ガラス質細粒火
 山灰層が阿多鳥浜火山灰層（約24万
 年前）と同定された

→ このことから、安田層の下位に安
 田層と層相に顕著な差はないものの、
 青海川層あるいはそれよりも古い地層
 が伏在している可能性が高い（岸ほか
 1996）

- 柏崎平野団体研究グループ（1965）により模式地とされた柏崎市横山における堆積物はM_I面構成層であり，下部層と上部層とに二分されている
- 安田層下部層は，シルト～粘土を主とする細粒堆積物からなり，安田層上部層は，砂質シルト，砂層を主とする
- 安田層の上部層～下部層の境界は，平野の中央部から平野北部まで広い範囲で追跡でき，その境界の高度はM_I面の高度分布と調和的でほぼ平坦に連続している
- 安田層下部層は海進に伴う谷埋め性の堆積物で，そのうち下半部堆積期は淡水の環境であったが，上半部堆積期には海面が上昇したため，海水が進入し，汽水性の環境変化したものと考えられる
- また，安田層上部層は海進のピーク時に湾内を埋めて堆積した地層と推定される
- 安田面については，その形成年代を推定できる示標テフラ等は確認されていないが，柏崎平野において最も広く分布すること，安田面構成層の安田層は谷埋め性の堆積物であることなどから下末吉層に対比される
- なお，発電所（地点50）においては，安田層の最下部の標高－10m付近に狭在される白色ガラス質細粒火山灰層が阿多鳥浜火山灰層（約24万年前）に同定されたことから，安田層の下位に安田層と層相に顕著な差はないものの，青海川層あるいはそれよりも古い地層が伏在している可能性が高い

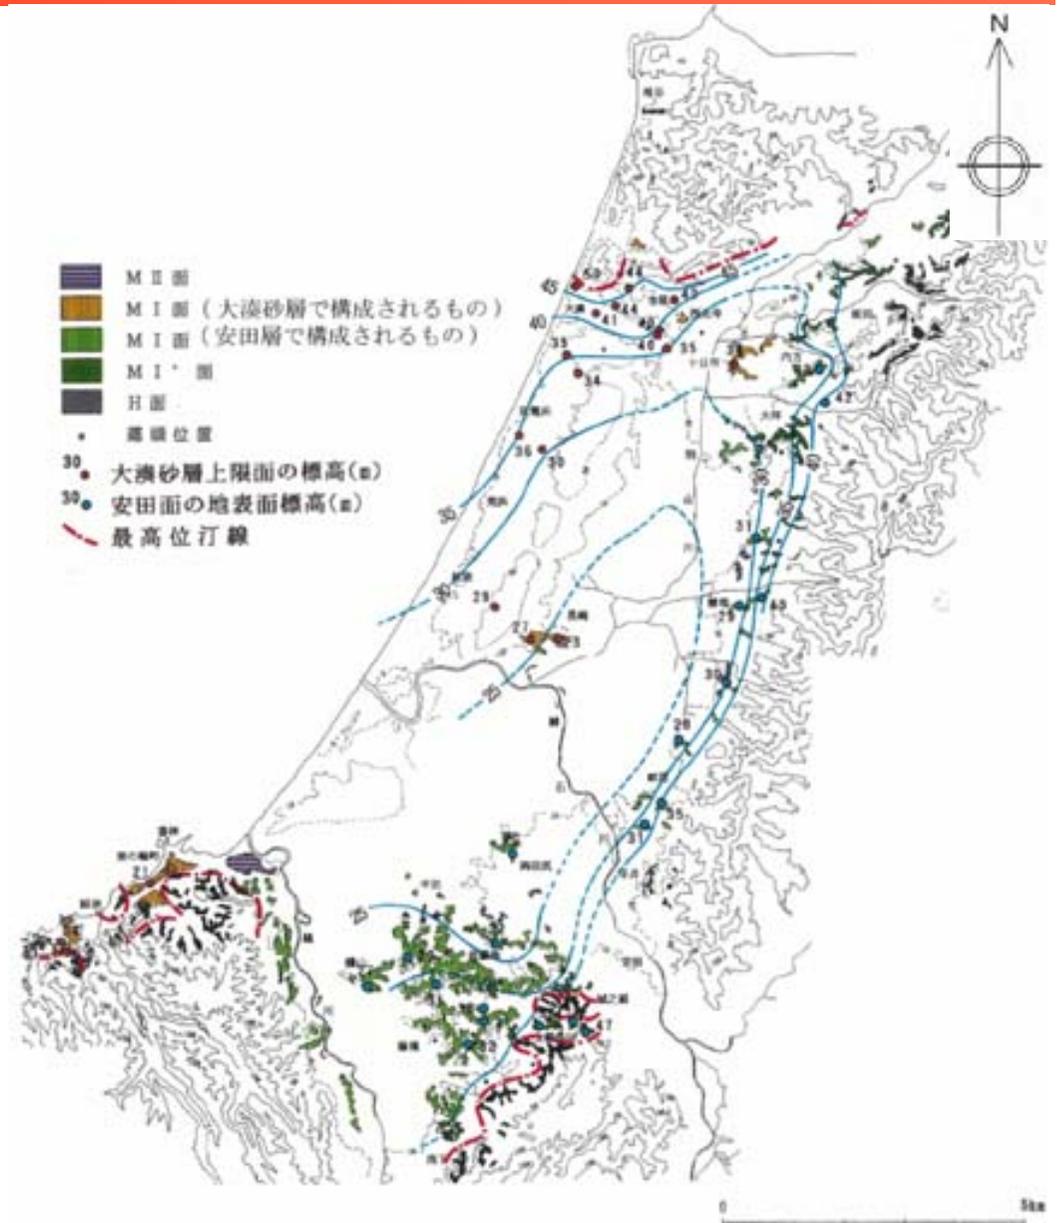
柏崎平野における中部・上部更新統の堆積環境について

- 下末吉海進における離水面は、大湊砂層上限面及び安田面の高度分布に基づいて復元される
- 離水面の分布は平野中央部を中心とする盆状を呈している
- 本地域の堆積環境としてはバリアーシステムがあてはまると考えられる
- すなわち、大湊砂層はバリアーの構成層（砂州）、安田層はバリアー背後のラグーンの構成層と考えられる

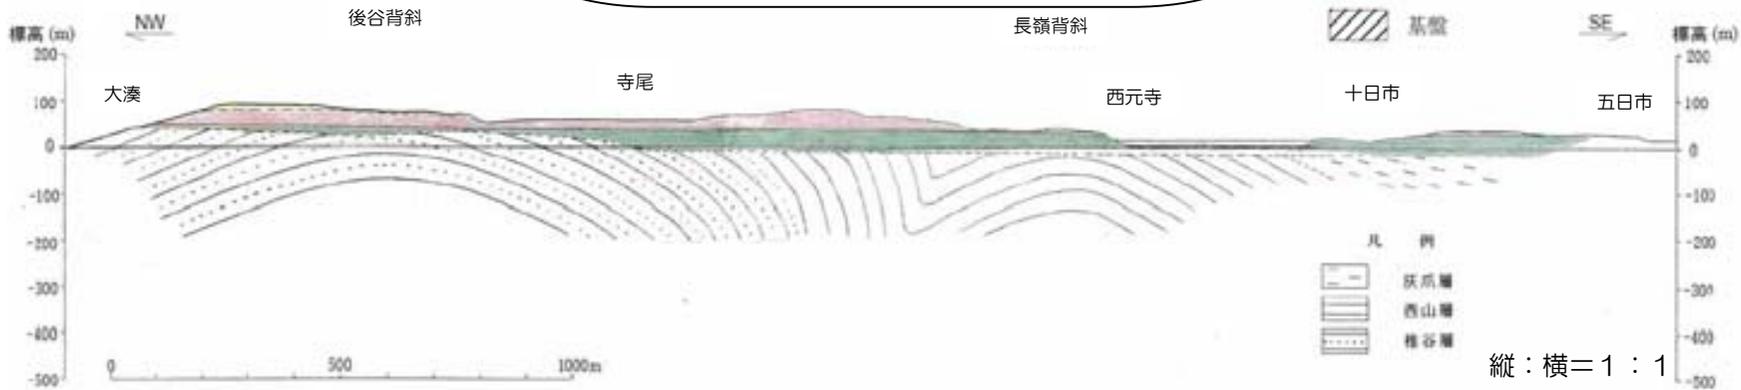
敷地北側における地質構造（既往調査結果）

- 北-2測線近傍では、安田層と大湊砂層境界面及び大湊砂層と番神砂層境界面のいずれも、5/1,000～7/1,000程度の緩やかな南東傾斜を示すものの、その境界面の高度分布には、西山層にみられる褶曲構造に対応する変形は認められない

岸ほか(1996)の地点46:大湊砂層と番神砂層の境界付近すなわち、水成層～風成層の境界付近にNG(中子軽石層:13~15万年前)が挟在されることを確認
 → 大湊砂層はMIS5eの堆積物

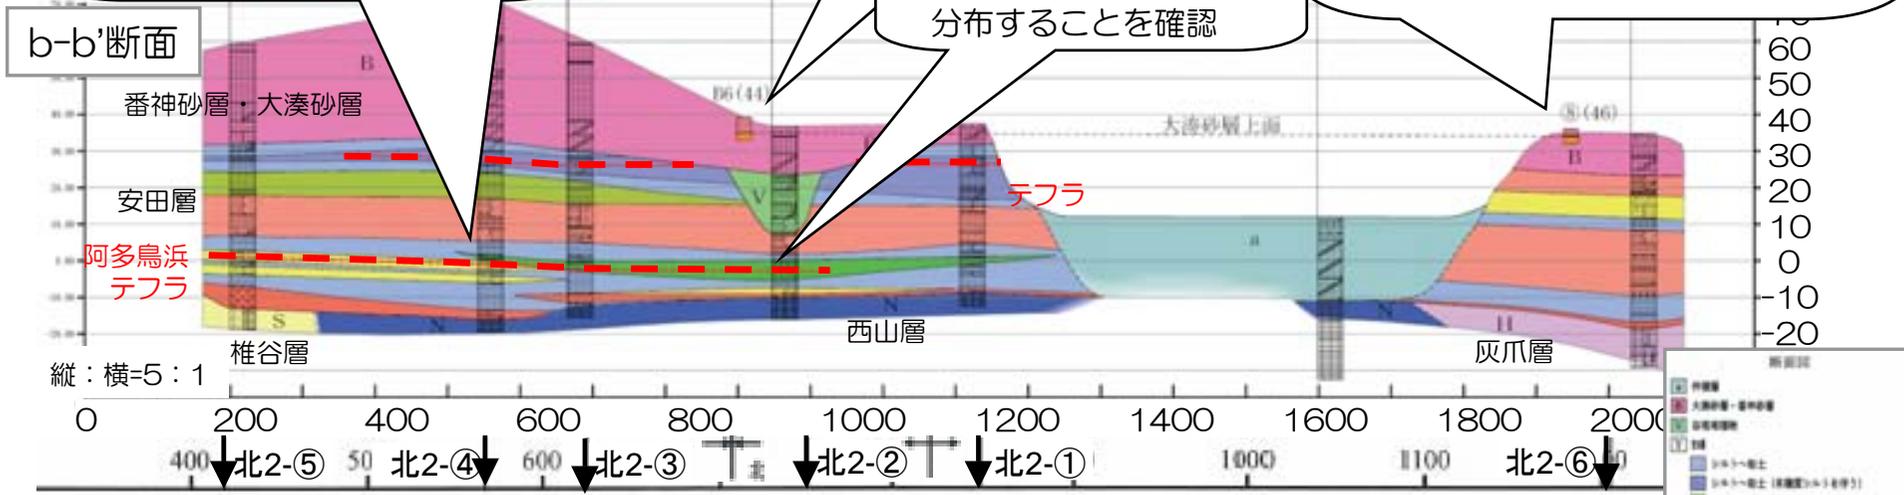
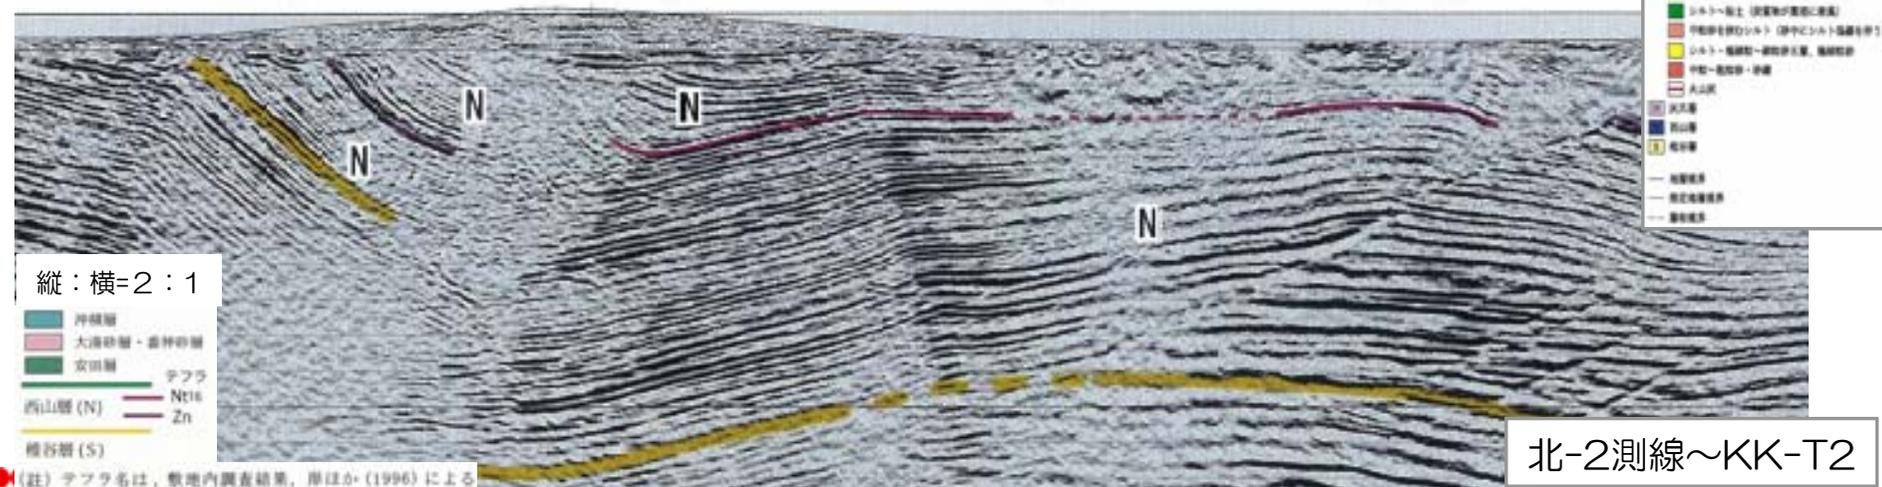
敷地北側におけるボーリング調査結果（今回調査）

• 安田層の下部に阿多鳥浜テフラ（約24万年前）が、真殿坂向斜を横断し、ほぼ水平に堆積し、西山層にみられる褶曲構造に対応する変形はみとめられない

• 露頭調査では、水成層～風成層の境界が30～50mにあることを確認

• 谷埋め堆積物より下部に、阿多鳥浜テフラが分布することを確認

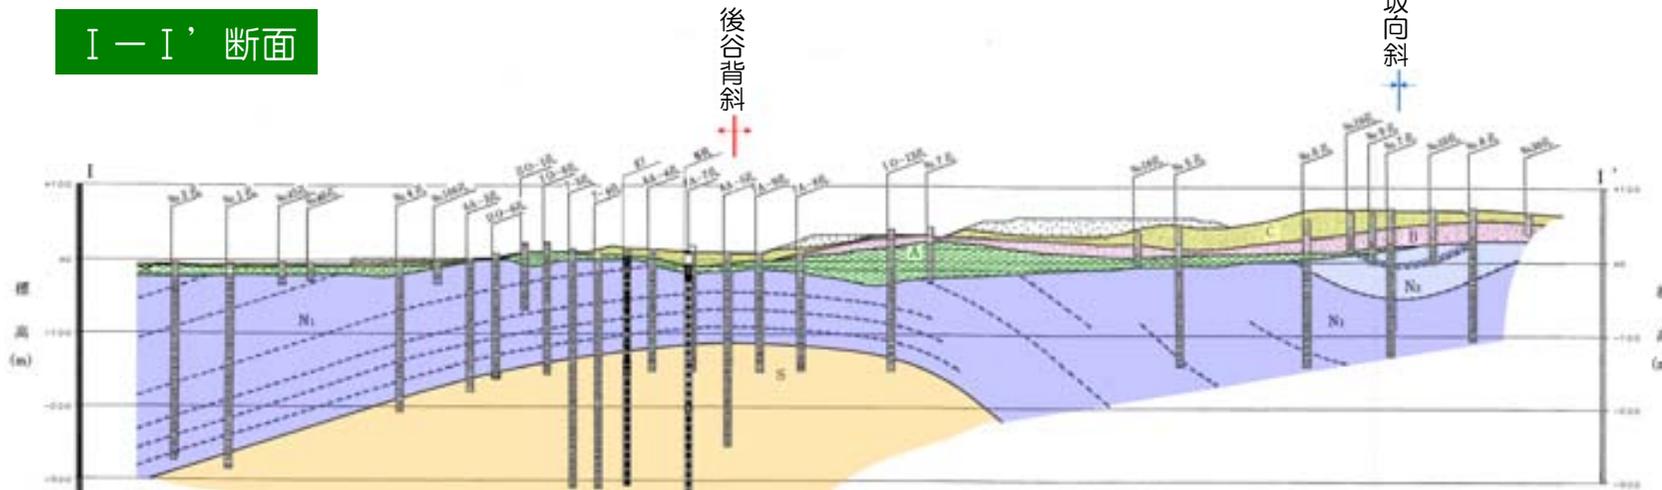
I-I' 断面

- 海側中央部の比較的低地に背斜軸が、南部の比較的高地に向斜軸が存在しているが、新第三紀層上限面は褶曲構造とは調和的でない
- 新第三紀層を不整合に覆って発達する安田層は、ほぼ水平に堆積している

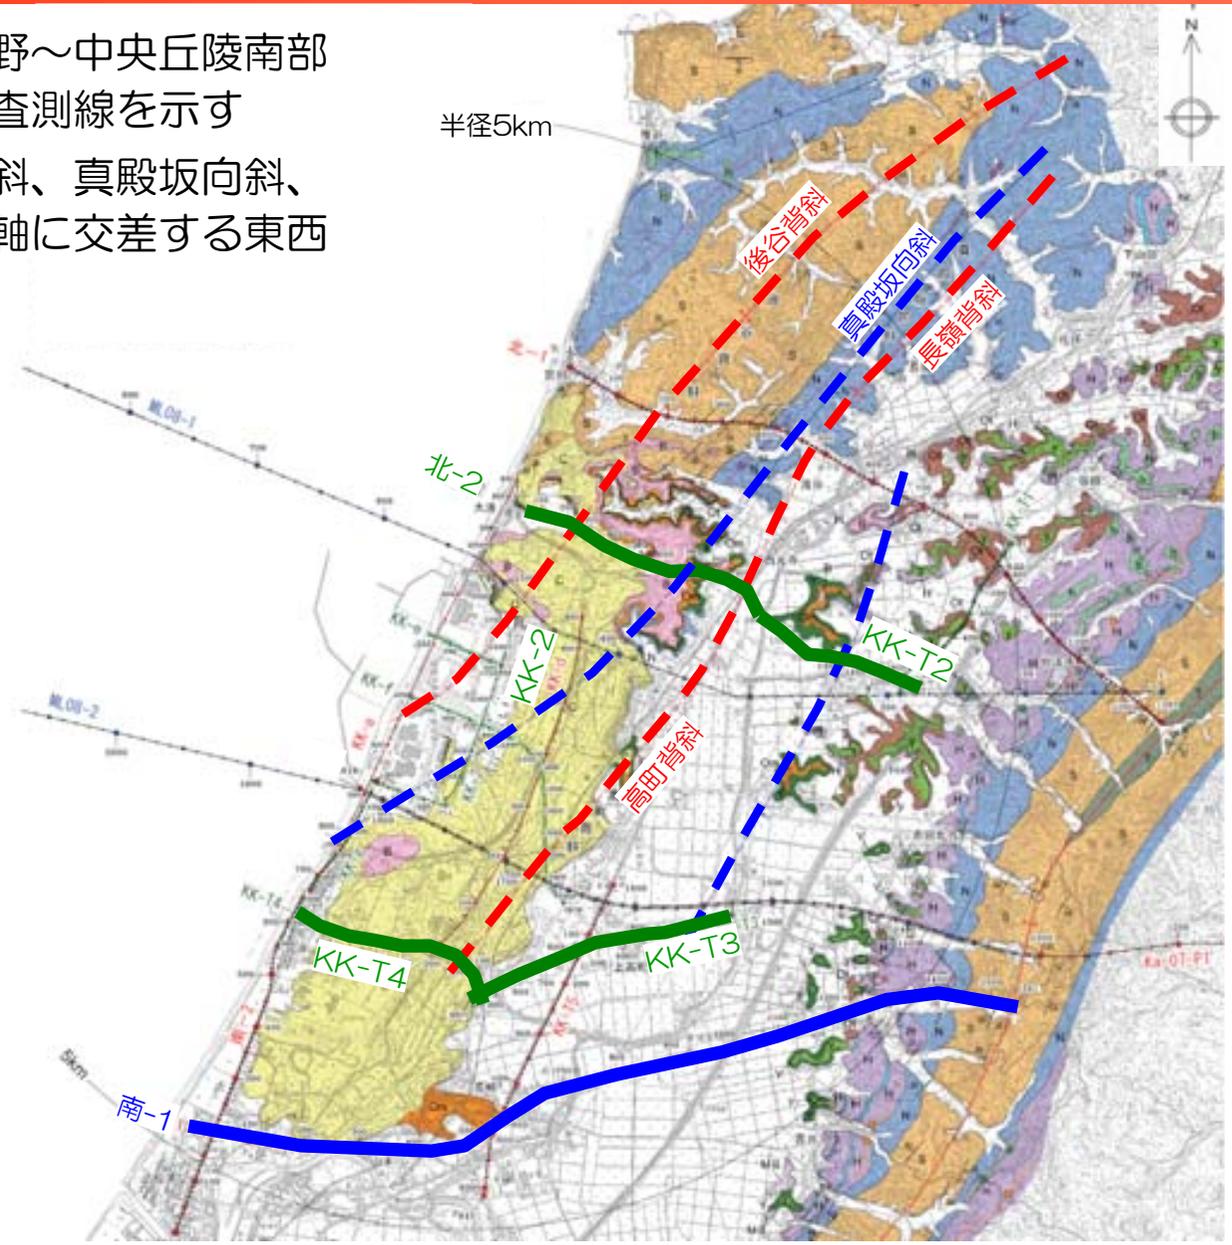
敷地近傍における東西方向の反射法地震探査測線

- 西山丘陵の南部～柏崎平野～中央丘陵南部にかけての反射法地震探査測線を示す
- 主な探査測線は、後谷背斜、真殿坂向斜、高町背斜及び長嶺背斜の軸に交差する東西方向に配置

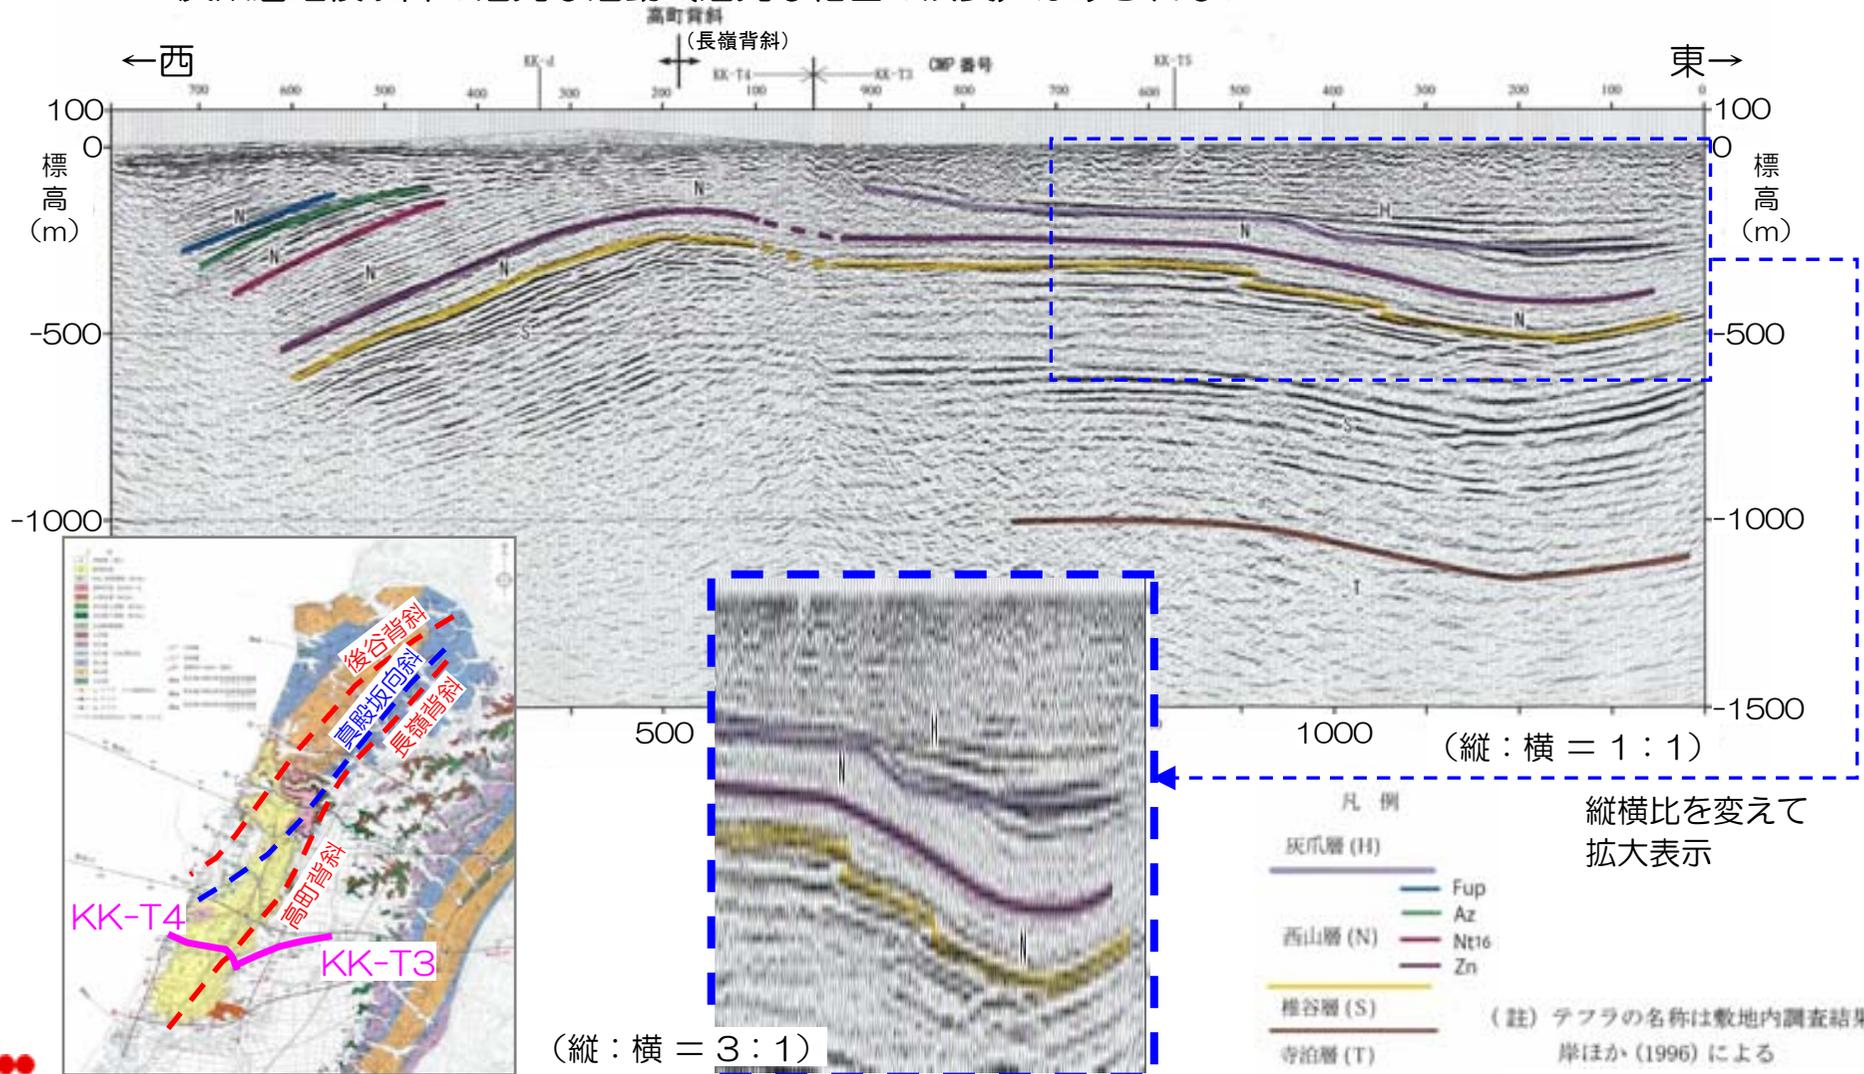
敷地南側～柏崎平野の地質構造：KK-T4測線+KK-T3測線

- 高町背斜の東側においては、西山層及びそれ以下の地層は緩やかな向斜構造を示す
- 西山層以下の褶曲構造を灰爪層が不整合に覆い、灰爪層は緩やかな同斜構造あるいは向斜構造を示す
- → 灰爪層堆積以降の活発な活動（活発な褶曲の成長）はみられない

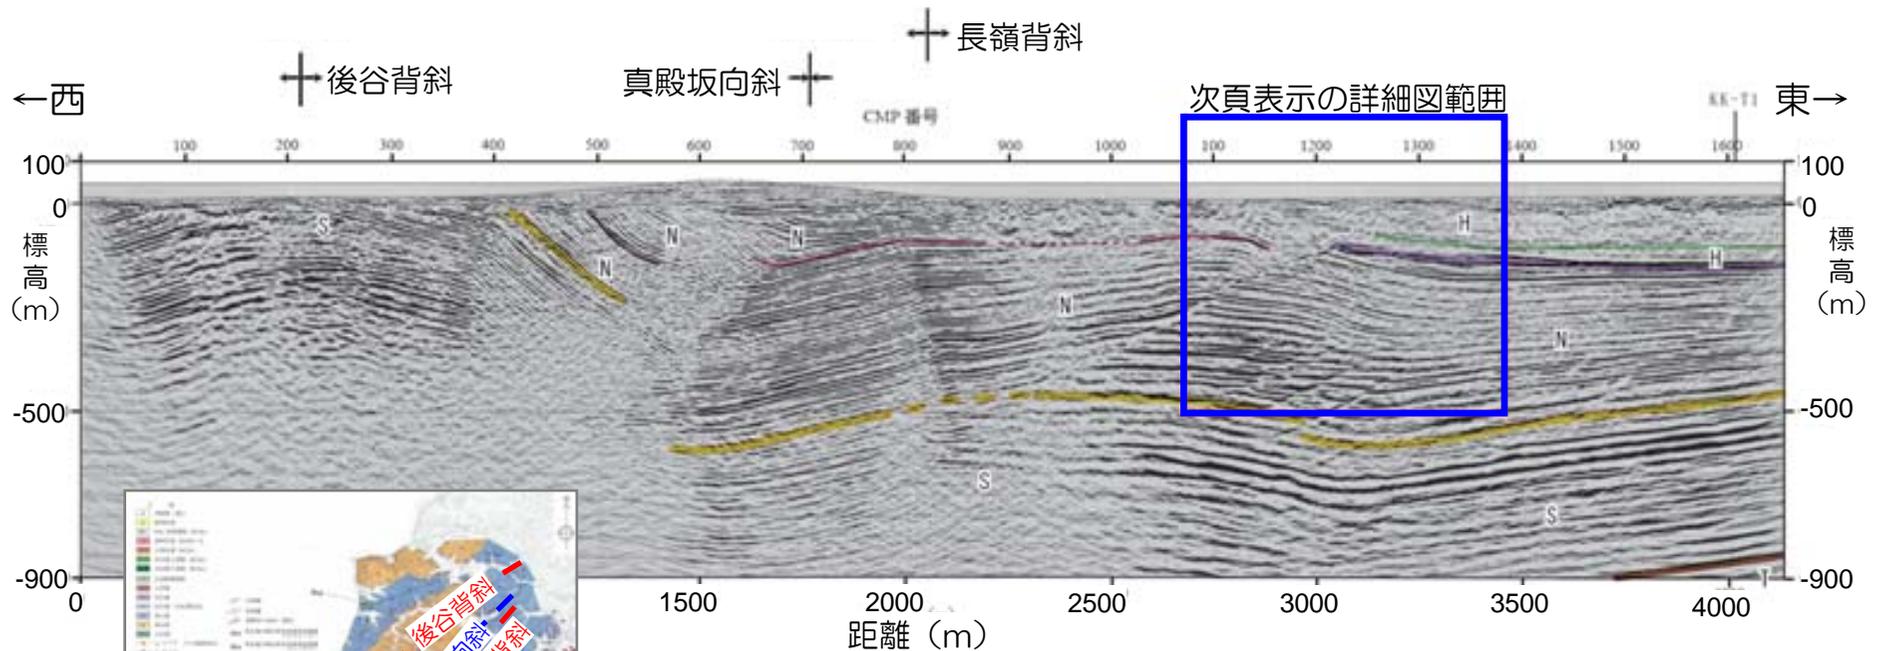
敷地北側～柏崎平野の地質構造：北-2測線+KK-T2測線

- 長嶺背斜の東側において西山層および椎谷層は、大局的には緩やかな向斜構造を示し、西山層及び椎谷層中には、断層（伏在断層）が認められるが、その断層は深部まで連続するものではない

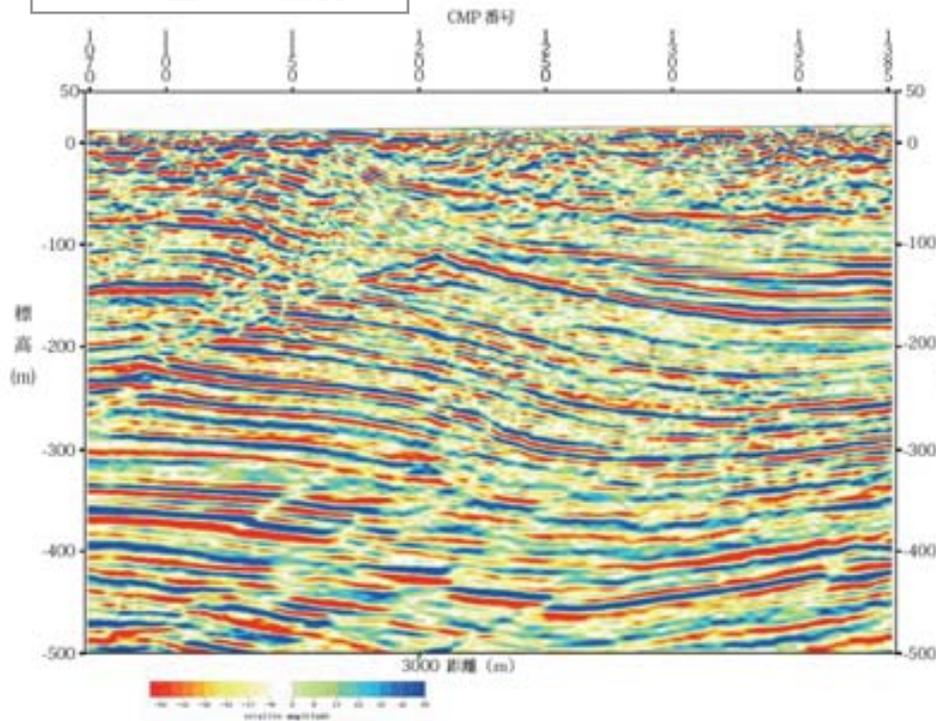
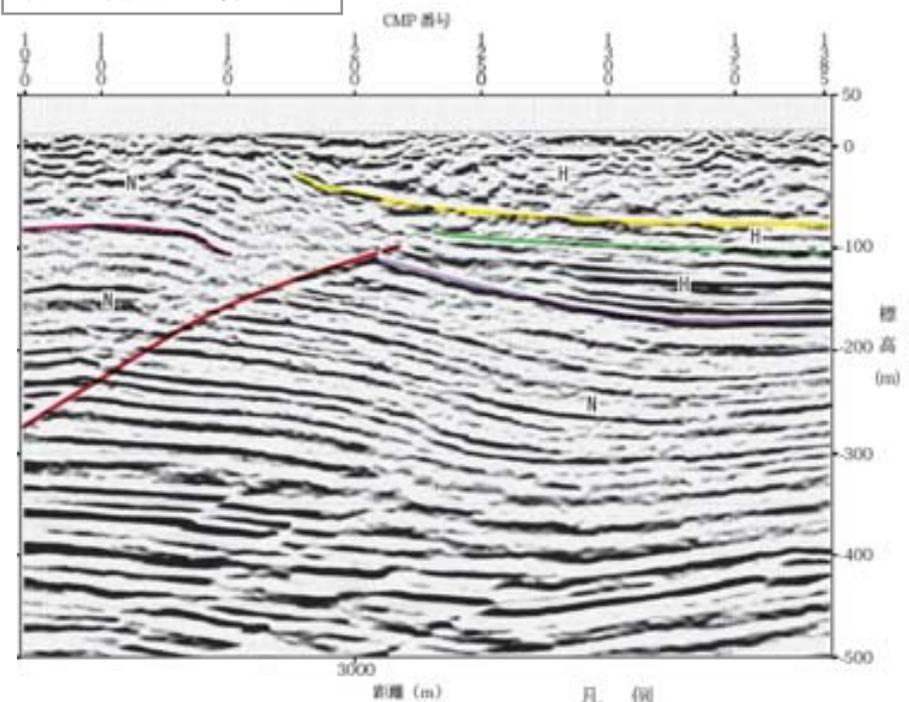
長嶺背斜東側にみられる伏在断層

- 西山層から灰爪層下部にみられる伏在断層は、灰爪層の下部に変位を与えているものの、上部まで変位を与えるものではない
- → 灰爪層堆積以降の活発な活動（活発な褶曲の成長）はみられない

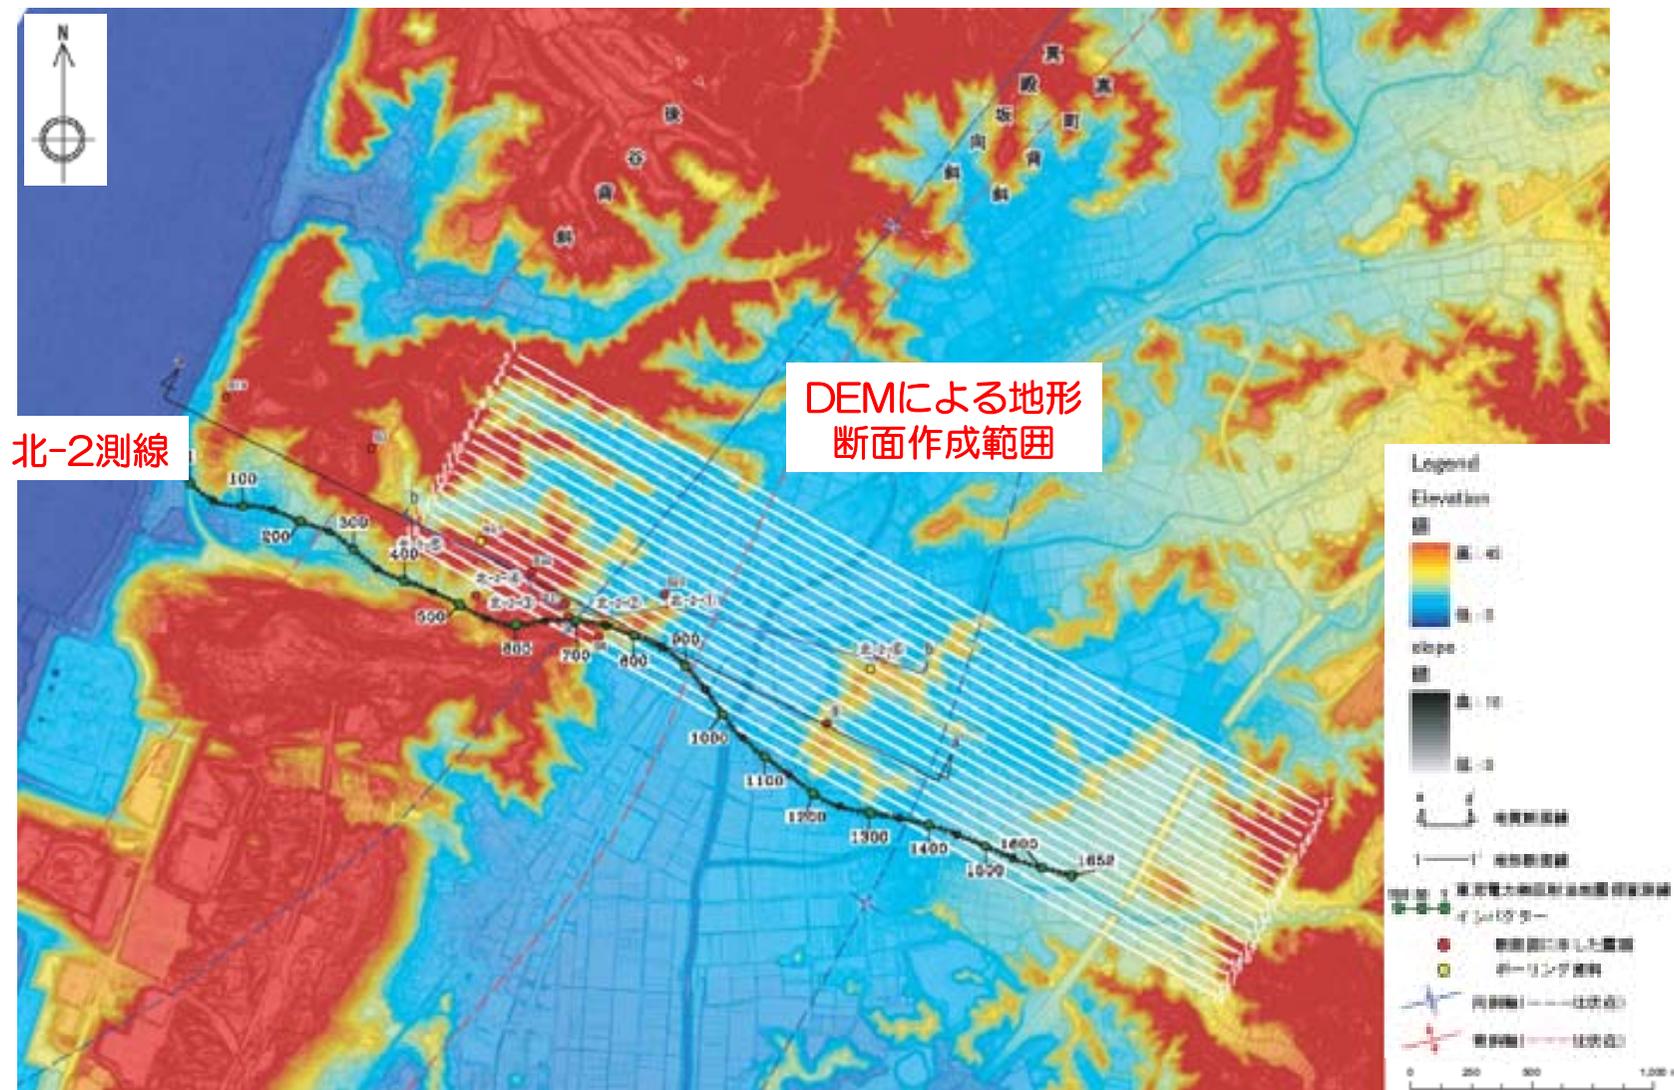
柏崎平野における段丘面の高度分布について

- 前述の伏在断層を横断する方向の柏崎平野のM_I段丘面の標高分布（地形断面）をDEMを用いて示す

- 敷地及び敷地北側で実施したボーリング調査により、安田層下部に阿多鳥浜テフラ（Ata-th、約24万年前）が、真殿坂向斜を横断し、ほぼ水平に堆積し、西山層にみられる褶曲構造に対応する変形は認められないことを確認した
- 敷地近傍の地下探査により西山層以下の地層にみられる褶曲構造を灰爪層が不整合に覆い、灰爪層は緩やかな同斜構造あるいは向斜構造を示すことが捉えられており、この褶曲の灰爪層堆積以降の活発な活動（活発な褶曲の成長）は認められないことを確認した
- 柏崎平野のM_I段丘面の標高分布については、西山丘陵側は東緩傾斜を、中央丘陵側は西緩傾斜を示すが、平野を横断してM_I段丘面に高度不連続は認められないことから、長嶺背斜東翼の伏在断層及び長嶺背斜、真殿坂向斜等の褶曲のM_I段丘面形成以降の活発な成長は認められないことを確認した
- 敷地近傍の地下探査により、発電所敷地付近の陸域において、浅部から2000～3000m以深まで連続する断層構造は認められないことを確認した

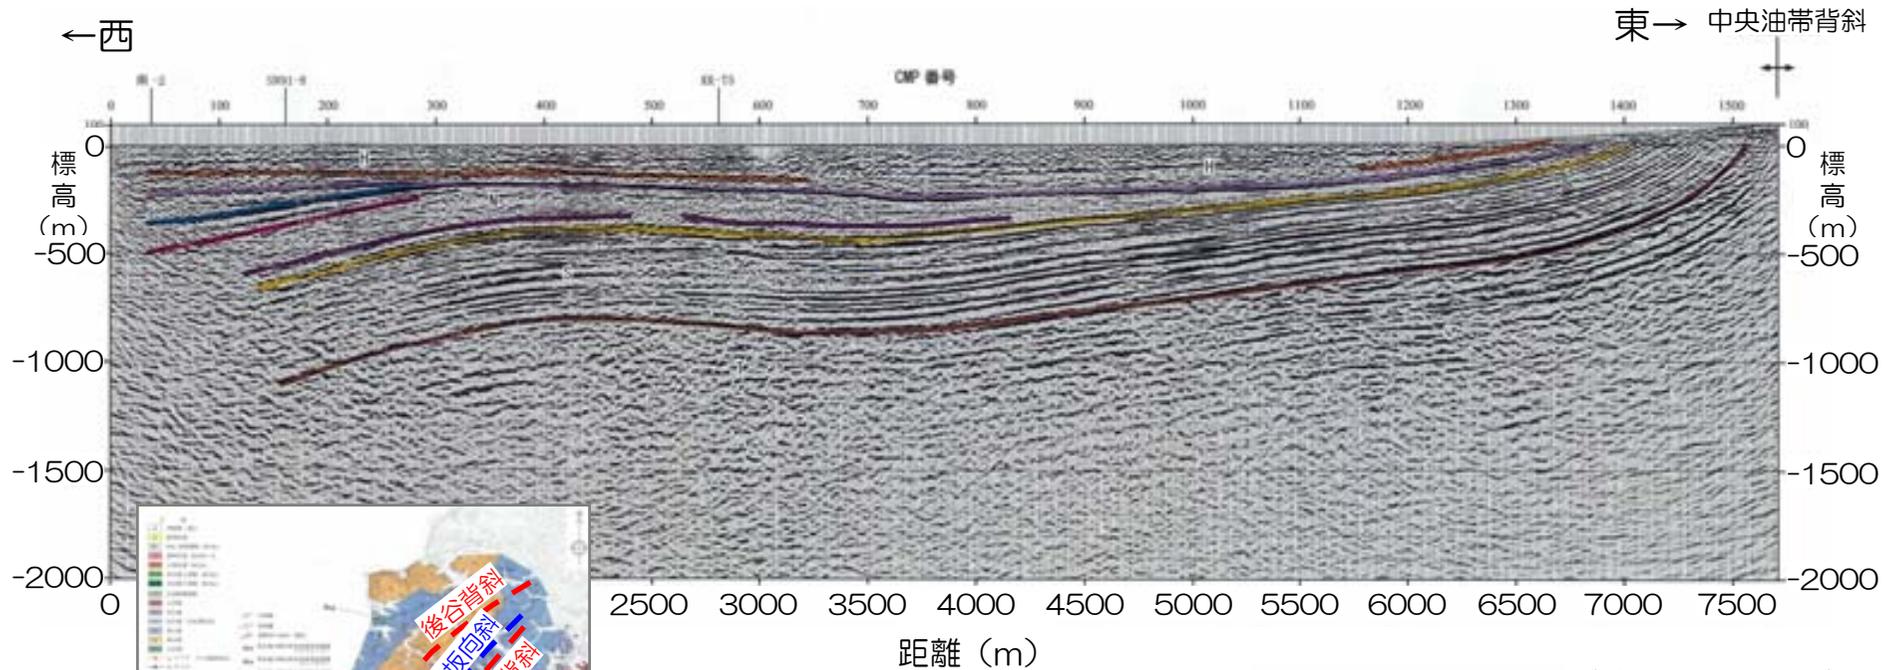
敷地近傍の地質構造：南-1測線

- 西山層以下の地層は、平野内はやや波状を呈するものの、西傾斜の緩やかな同斜構造を示す
- 中央油帯背斜西翼～平野～海岸付近にかけて、深部に連続する断層は認められない

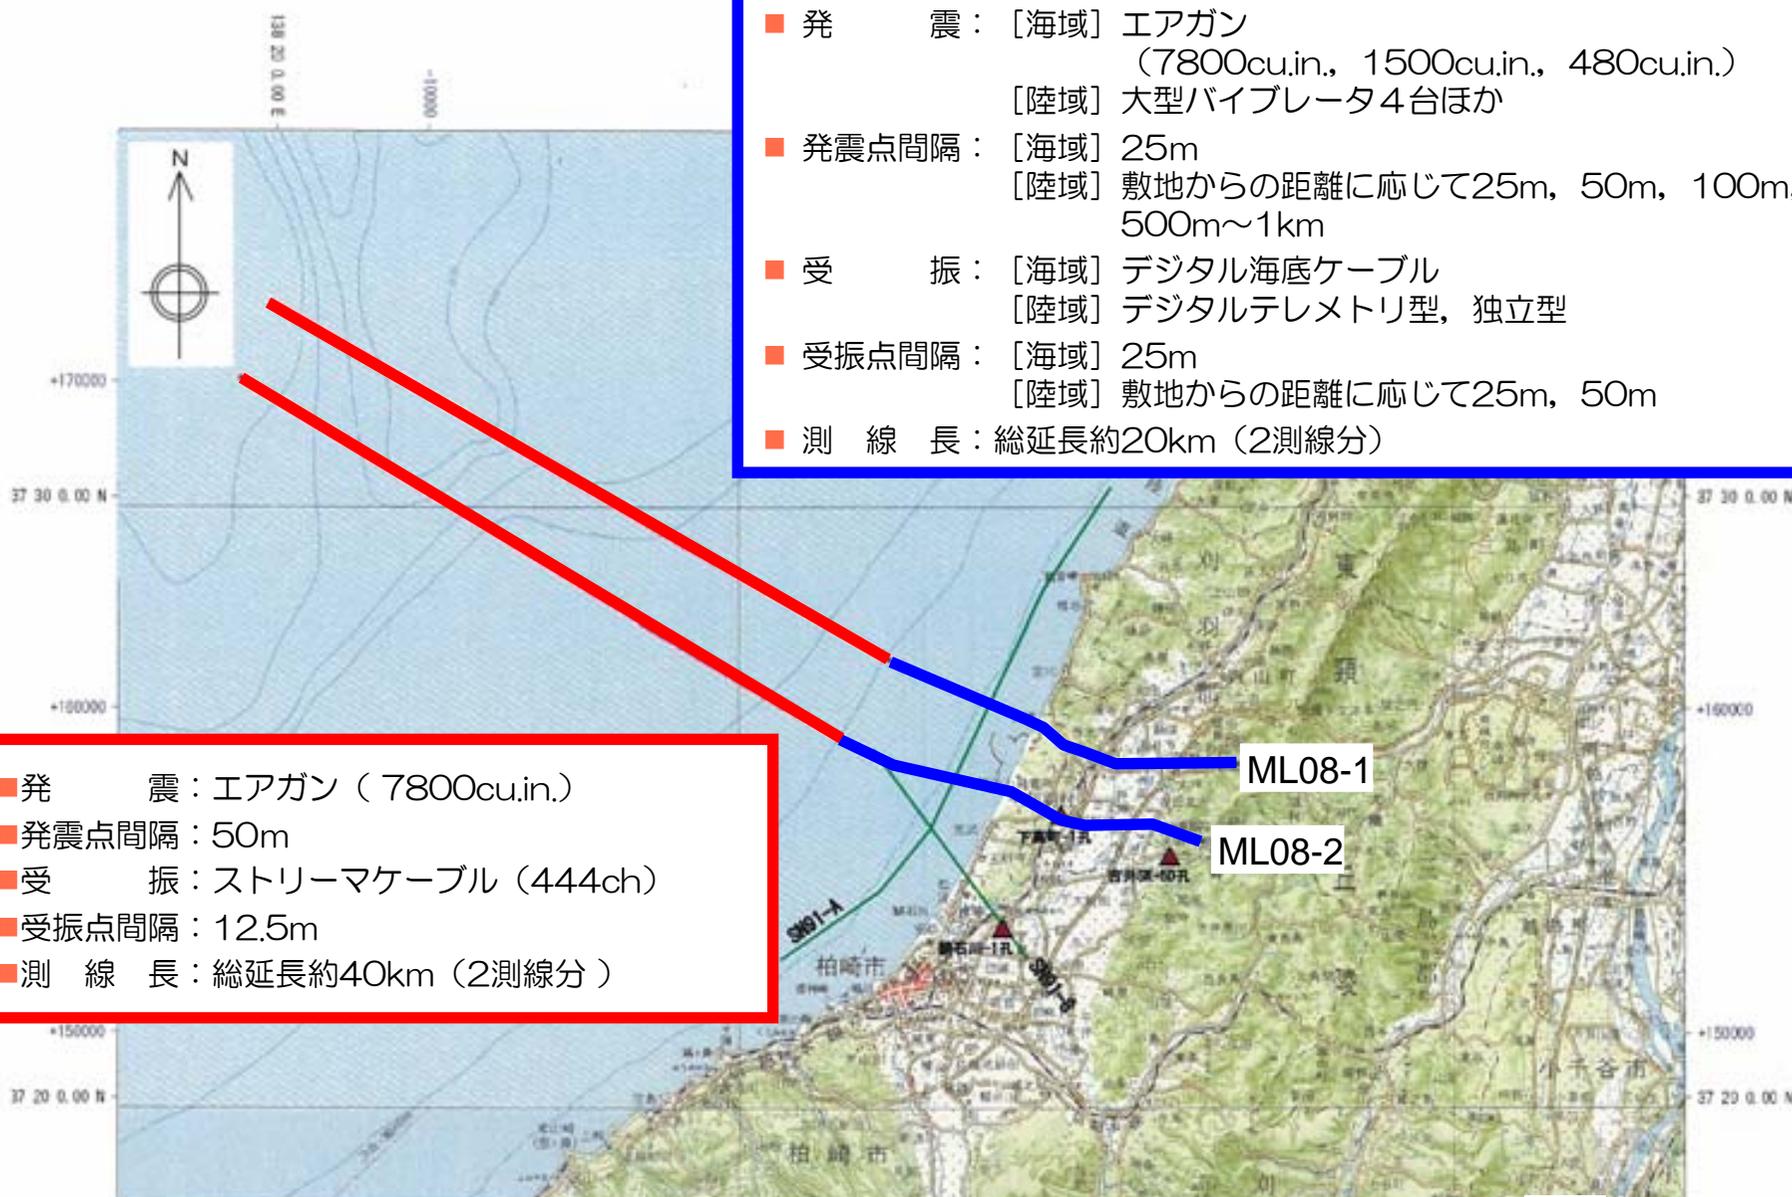
海域～陸域の地下探査測線位置図

- 発 震： [海域] エアガン
(7800cu.in., 1500cu.in., 480cu.in.)
[陸域] 大型バイブレータ4台ほか
- 発震点間隔： [海域] 25m
[陸域] 敷地からの距離に応じて25m, 50m, 100m, 500m～1km
- 受 振： [海域] デジタル海底ケーブル
[陸域] デジタルテレメトリ型, 独立型
- 受振点間隔： [海域] 25m
[陸域] 敷地からの距離に応じて25m, 50m
- 測 線 長： 総延長約20km (2測線分)

- 発 震： エアガン (7800cu.in.)
- 発震点間隔： 50m
- 受 振： ストリーマケーブル (444ch)
- 受振点間隔： 12.5m
- 測 線 長： 総延長約40km (2測線分)

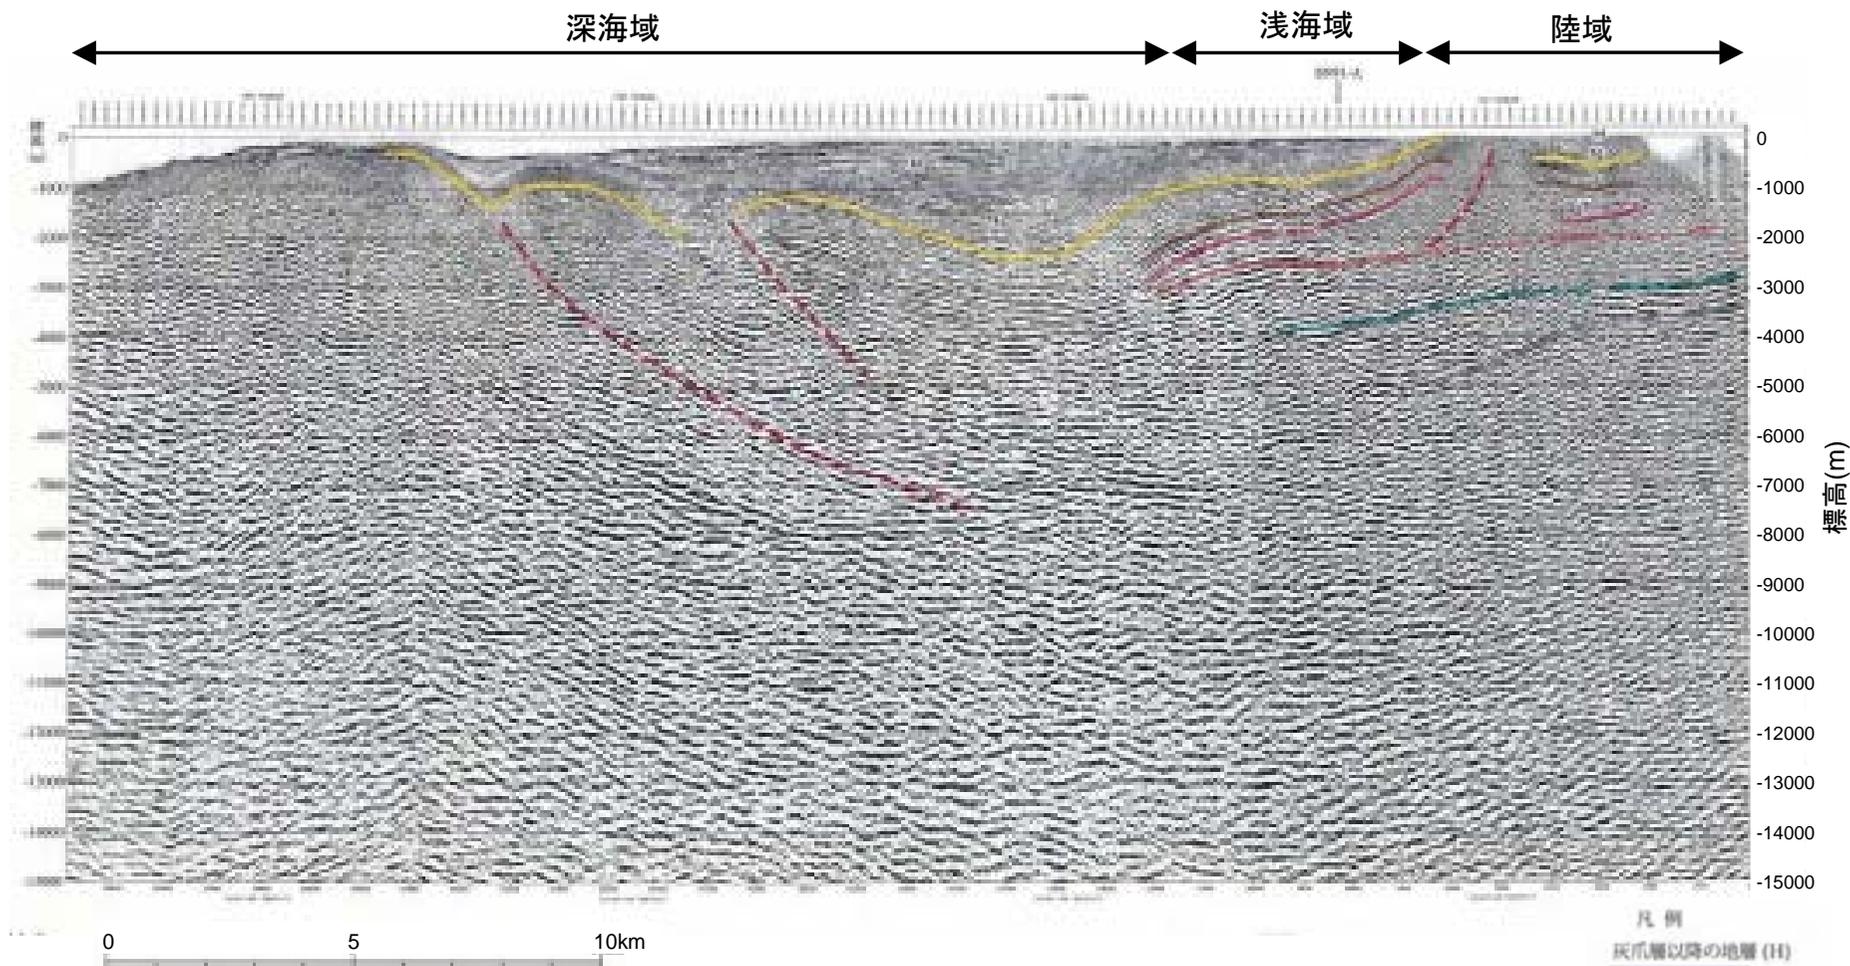
海域～陸域の地質構造：ML08-1測線

- 発電所敷地付近の陸域において、浅部から2000～3000m以深まで連続する断層構造は認められない
