東京電力株式会社柏崎刈羽原子力発電所
敷地及び敷地近傍の地質・地質構造に関する補足説明

平成20年9月11日

東京電力株式会社

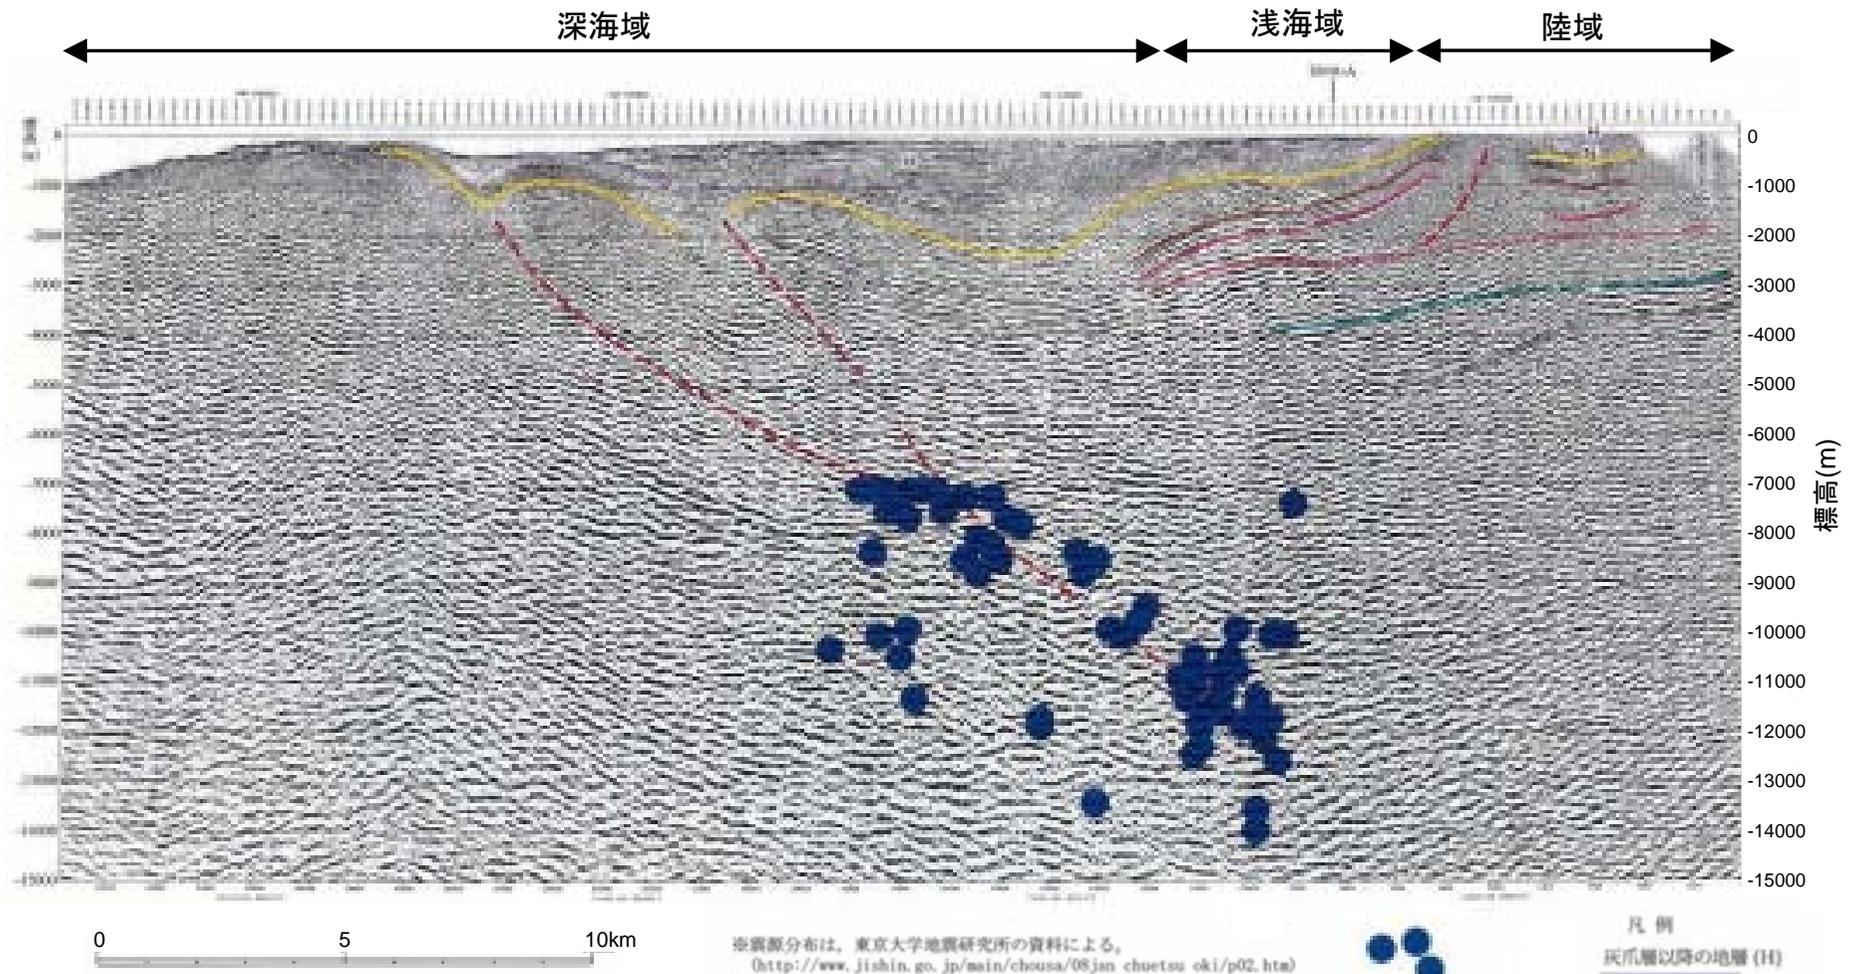
ML08-1測線：余震分布との対比

- 発電所敷地付近の陸域において、浅部から2000~3000m以深まで連続する断層構造は認められない

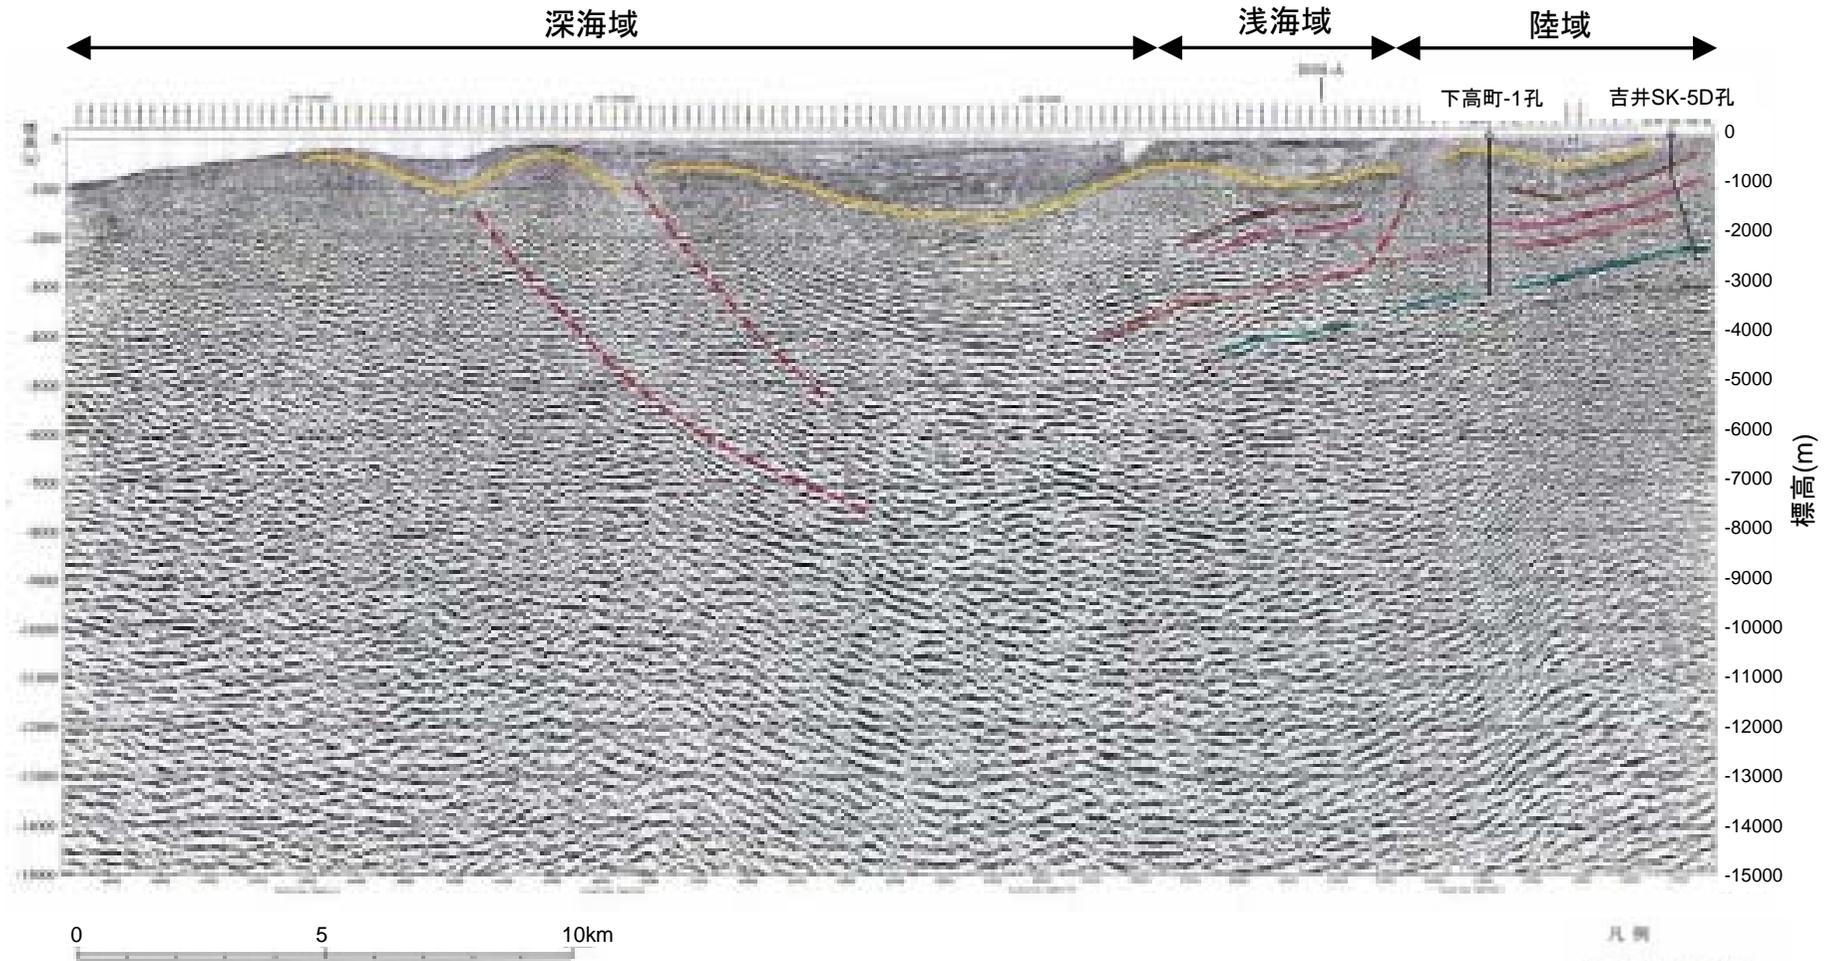
海域～陸域の地質構造：ML08-2測線

- 発電所敷地付近の陸域において、浅部から2000～3000m以深まで連続する断層構造は認められない
- 敷地より陸側及び海側の地層区分については、基礎試錘（下高町-1孔、吉井SK-5D孔等）に基づいて設定される

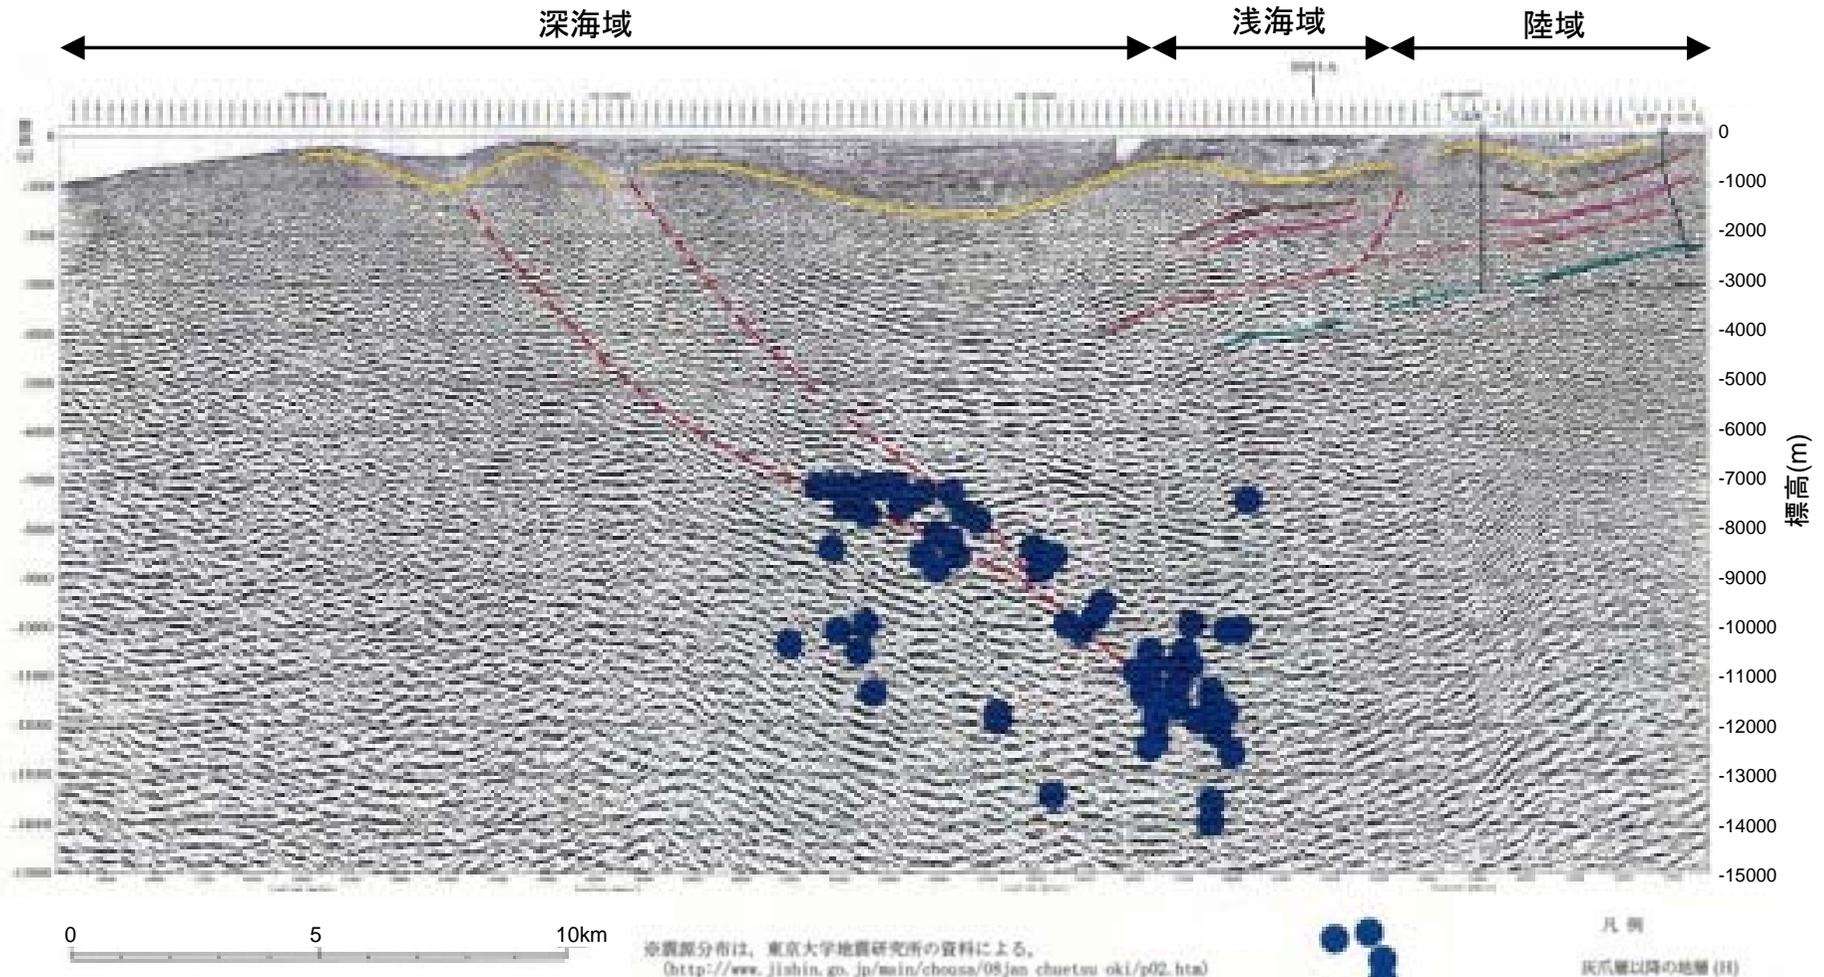
ML08-2測線：余震分布との対比

- 発電所敷地付近の陸域において、浅部から2000~3000m以深まで連続する断層構造は認められない
- 敷地より陸側及び海側の地層区分については、基礎試錘（下高町-1孔、吉井SK-5D孔等）に基づいて設定される

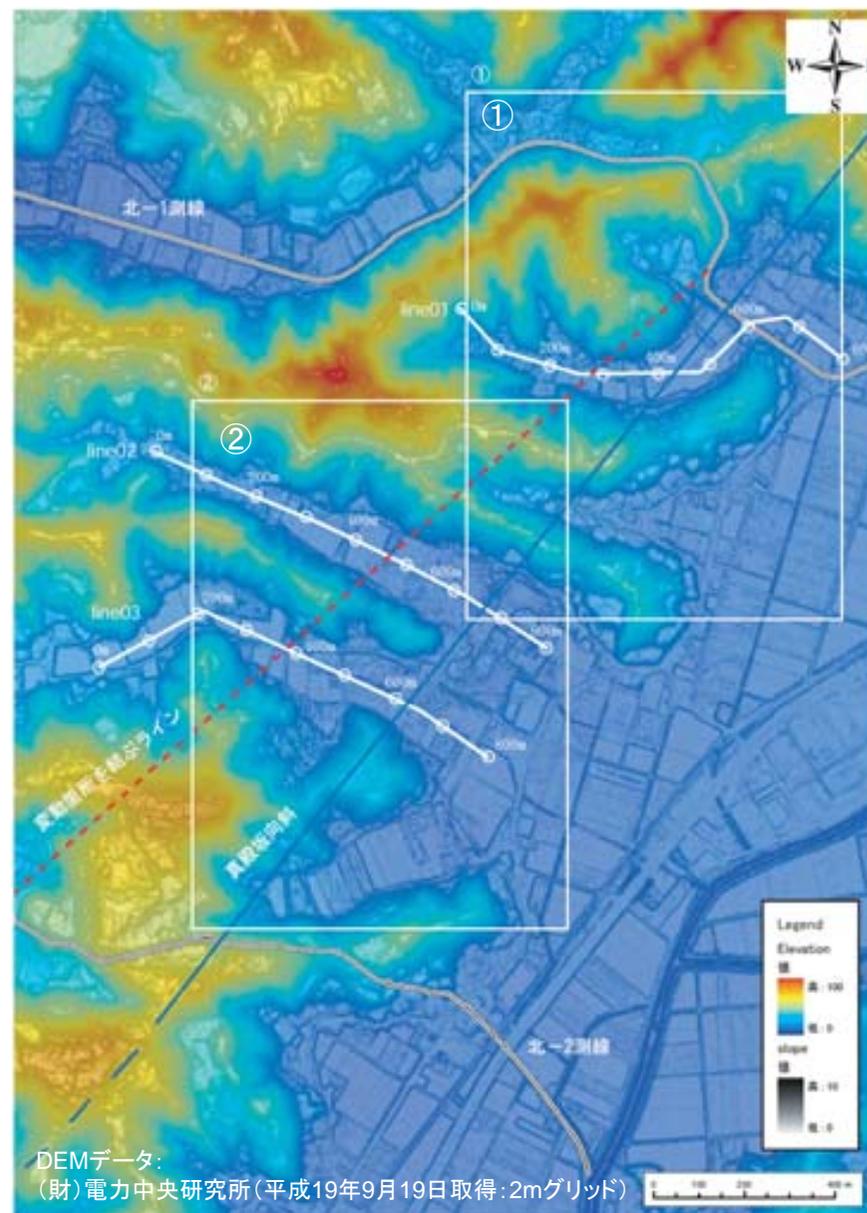
DEMによる敷地近傍の変状地形の検討

- 北-1測線及び北-2測線で捉えられている変動が、両測線において連続する地表地震断層の活動によるものか否かを確認するために、DEMを用いて、両測線の間分布する3箇所の沖積地に着目して、地表地震断層を示す変状地形の有無の確認を行った。

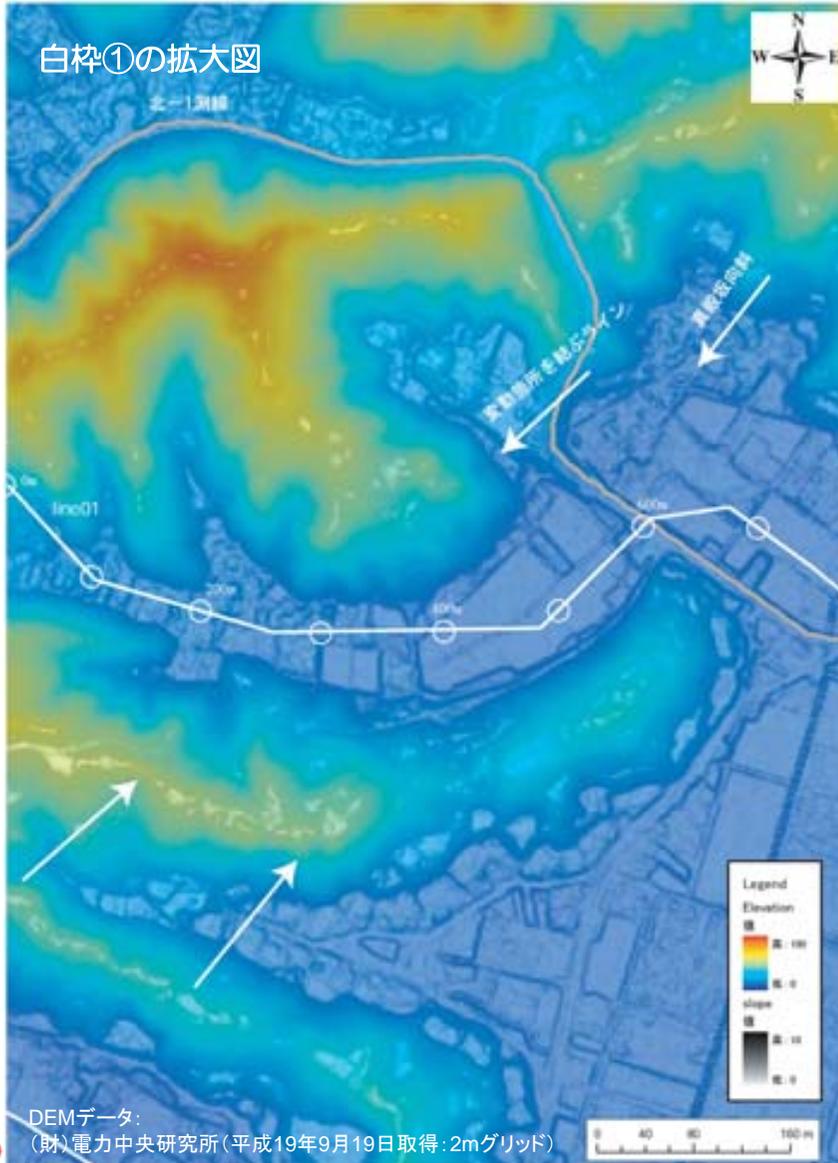
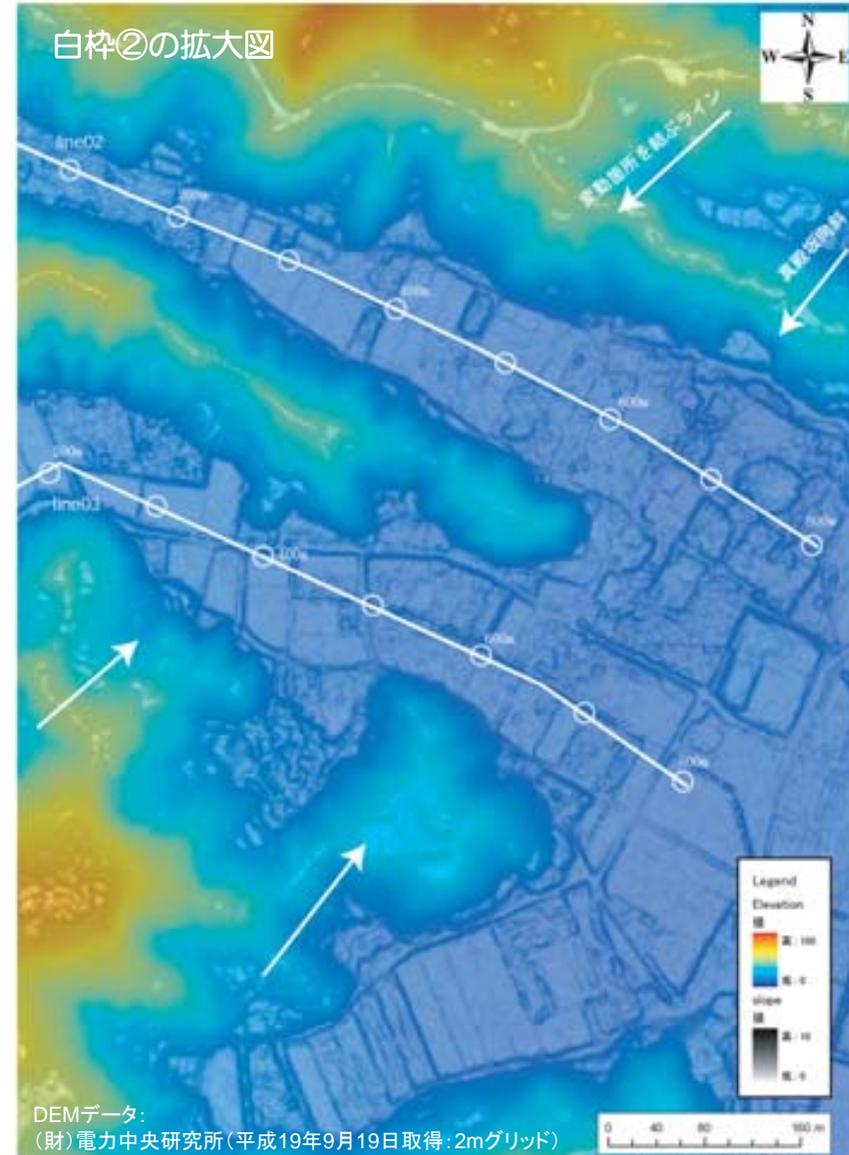
DEMによる敷地近傍の変状地形の検討

- 真殿坂向斜軸付近および変動箇所を結ぶライン上に、断層の動きを示すような変状地形は認められない。

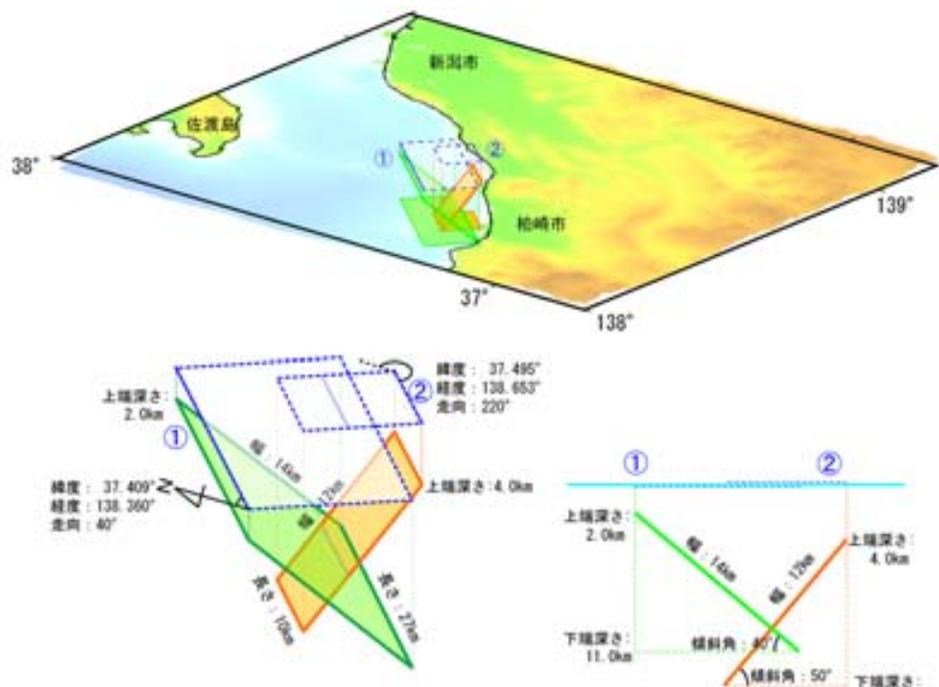
■ 解析に用いた主要な滑り面の概念図

断層面の概略パラメータ

緯度	経度	上端深さ	長さ	幅	走向	傾斜角	モーメントマグニチュード
①	37.409°	138.360°	2.0km	27km	14km	40°	40°	6.64
②	37.495°	138.653°	4.0km	10km	12km	220°	50°	6.24

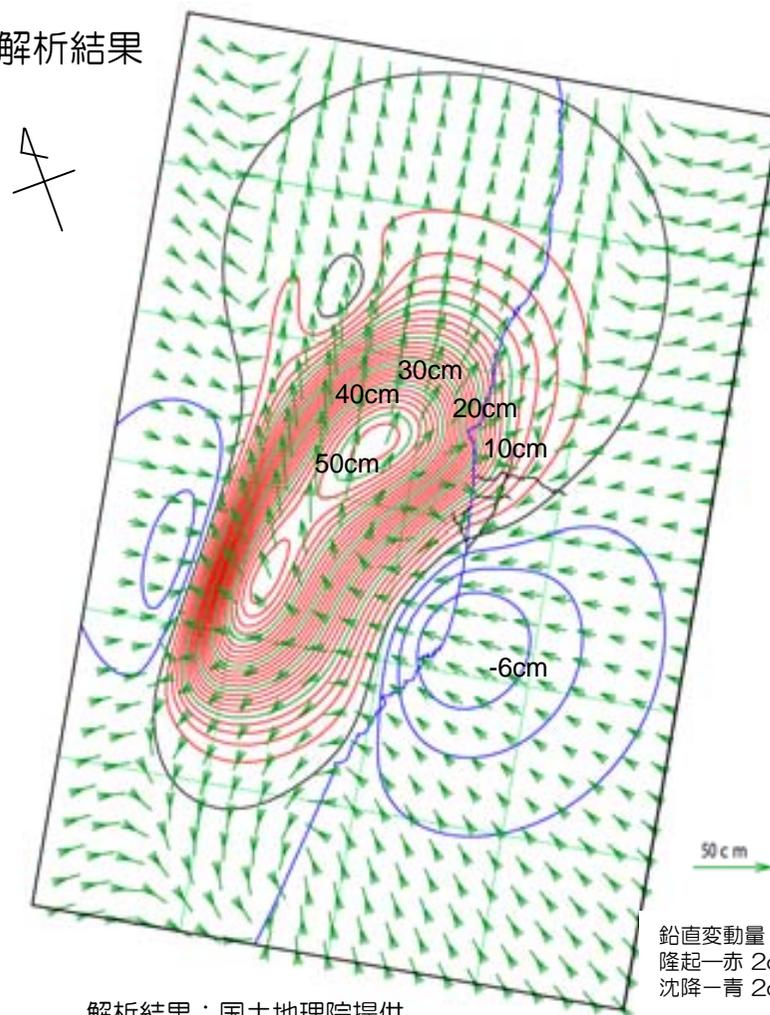
■ 解析結果

- 鉛直方向：敷地前面の海域は全体的に隆起し、敷地から敷地北側にかけても隆起する。敷地は0～6cm程度隆起し、敷地北側の観音崎付近では20cm以上となる。
- 水平方向：敷地前面海域から敷地北側にかけて、北～北東方向に移動し、敷地付近から南側にかけて南西～北西方向に移動する傾向に変わる。

鉛直変動量：
隆起—赤 2cm/間隔
沈降—青 2cm/間隔

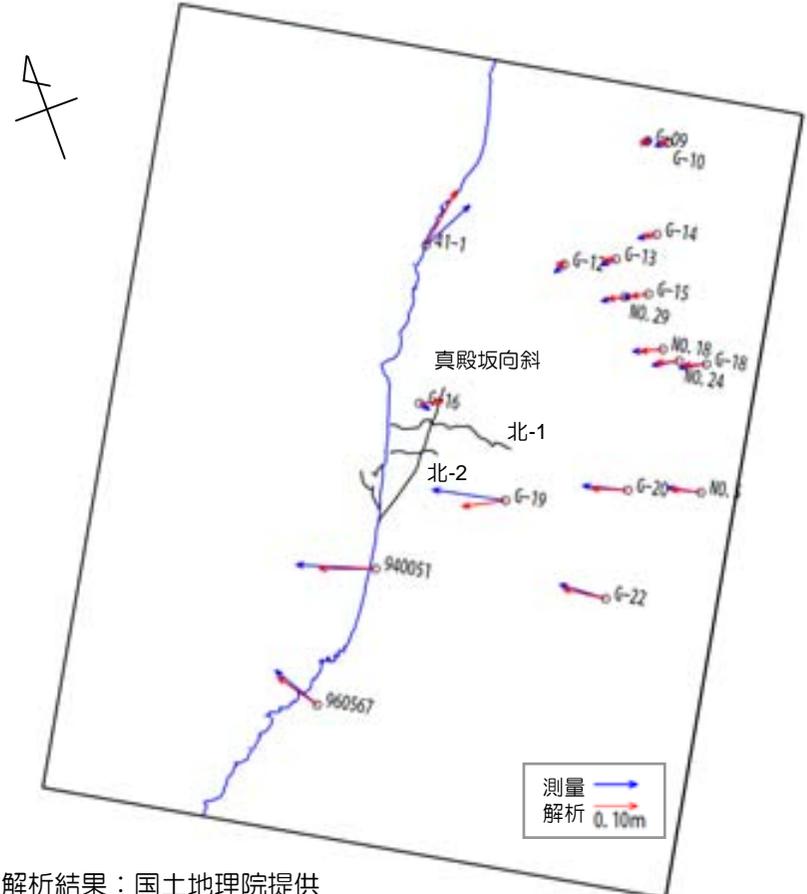
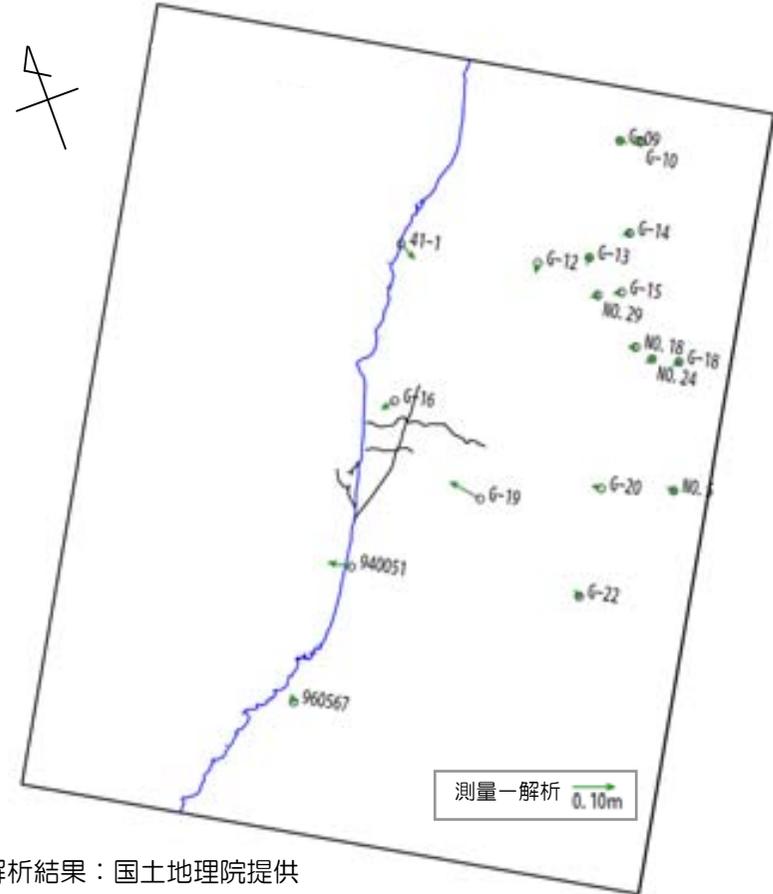
広域の変動との対比：GPS測量と解析結果の比較（水平変動）

- GPS測量で捉えられた水平方向の変動は、解析結果で想定される変動に対して、変動方向および変動量の両方において、ほぼ合致する。
- 測量と解析の差分に着目すると、敷地東側の中央丘陵のG-19および敷地南側940051において北西向き差分ベクトルがみられる。G-19は、中央丘陵付近の隆起を伴う変動を捉えていると考えている。
- 敷地付近において、断層の活動を示唆する断層を境に向き合う差分ベクトルは認められない。

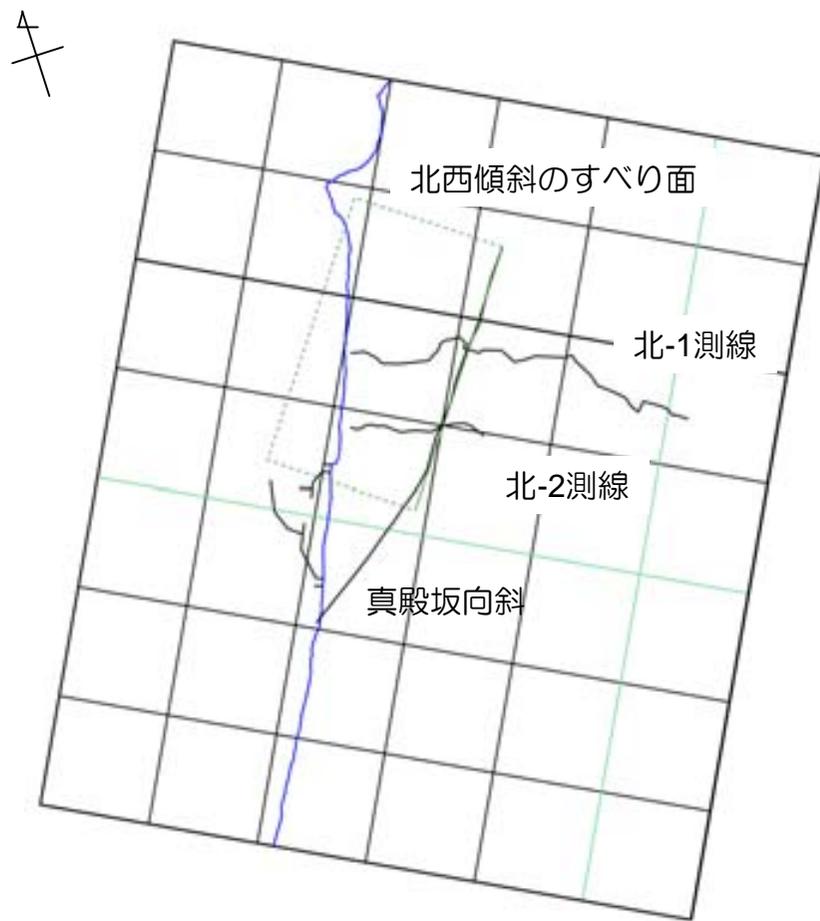
■ すべり面の位置

- 水準測量の測量結果と広域の変動（国土地理院モデル）との差分が、地表付近における真殿坂断層の活動によるものか否かを解析的に確かめるために、真殿坂向斜の位置に、北西傾斜のすべり面を仮定し、くい違い弾性論により解析を行い、水準測量の結果と比較を行った。

走向	N38.5E
傾斜	45° W
長さ	5 km
上端深さ	0.1km
幅	2km
すべり量	20cm

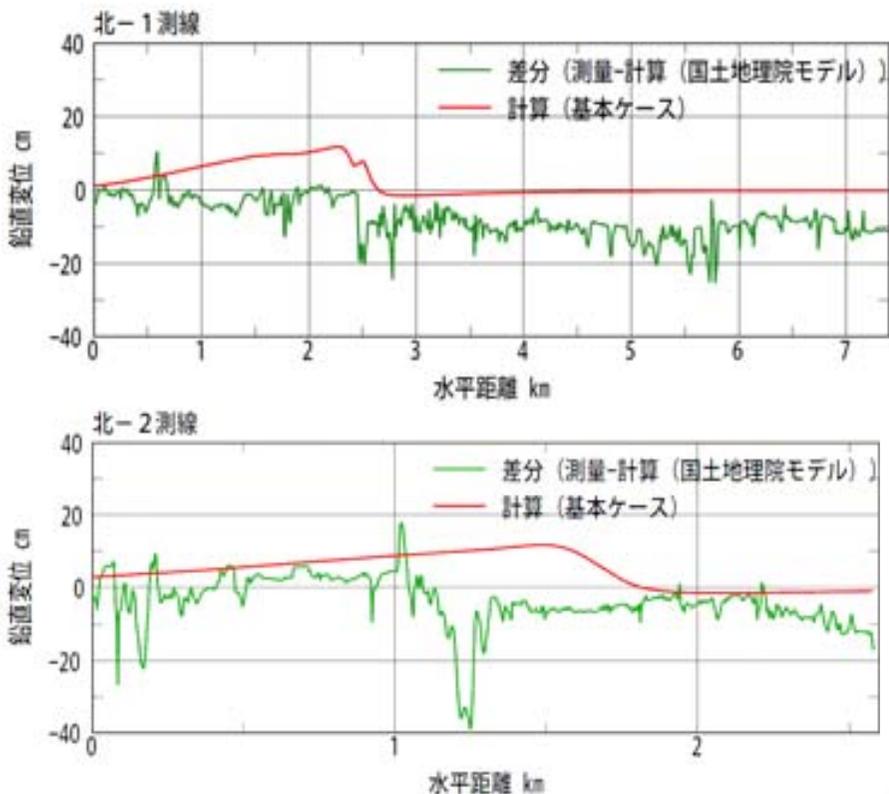
■ 基本ケースと測量結果との比較

- 解析により局所的な鉛直変動が生じる箇所は、北-1測線については、標高変化量の差分（測量-国土地理院モデル）が生じる箇所と一致するが、北-2測線は一致しない。
- 解析においては、海側が隆起し、内陸側にはほとんど変位が認められない。標高変化量の差分にみられる傾向（海側はほとんど差分が無く、内陸側において差分が生じる）は認められない。

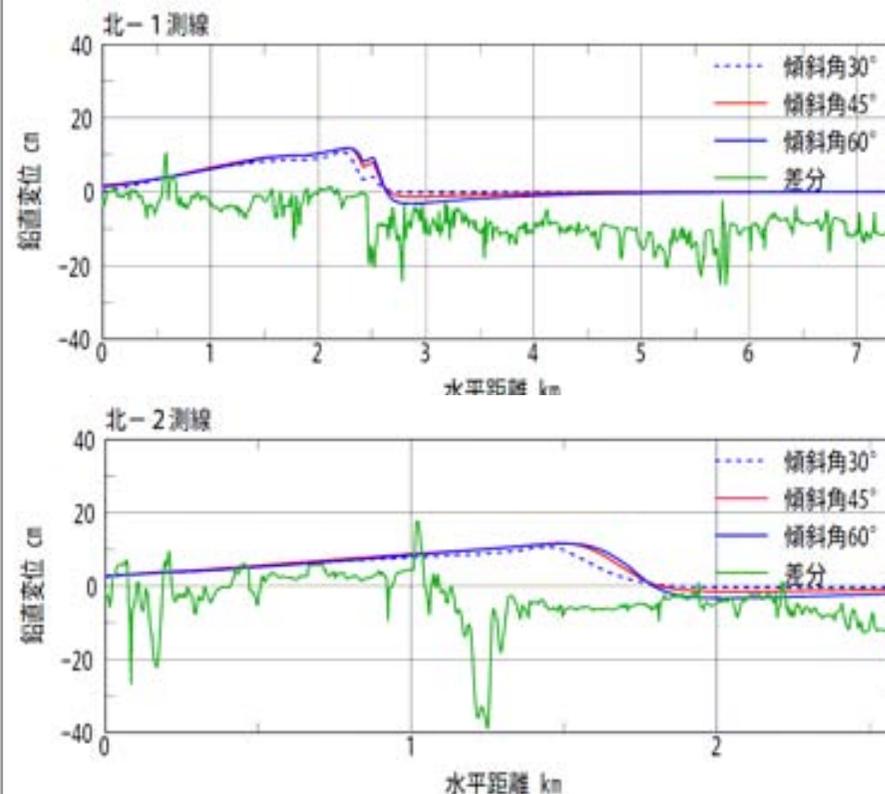
■ 傾斜の影響検討結果

- すべり面の傾斜を小さくすると、局所的な鉛直変動が生じる範囲は広がる傾向を示す。
- 傾斜を変更することにより、上記範囲が、北-2測線の標高変化量の差分の生じる箇所と一致したり、内陸側が沈降する変動傾向になることは無い。

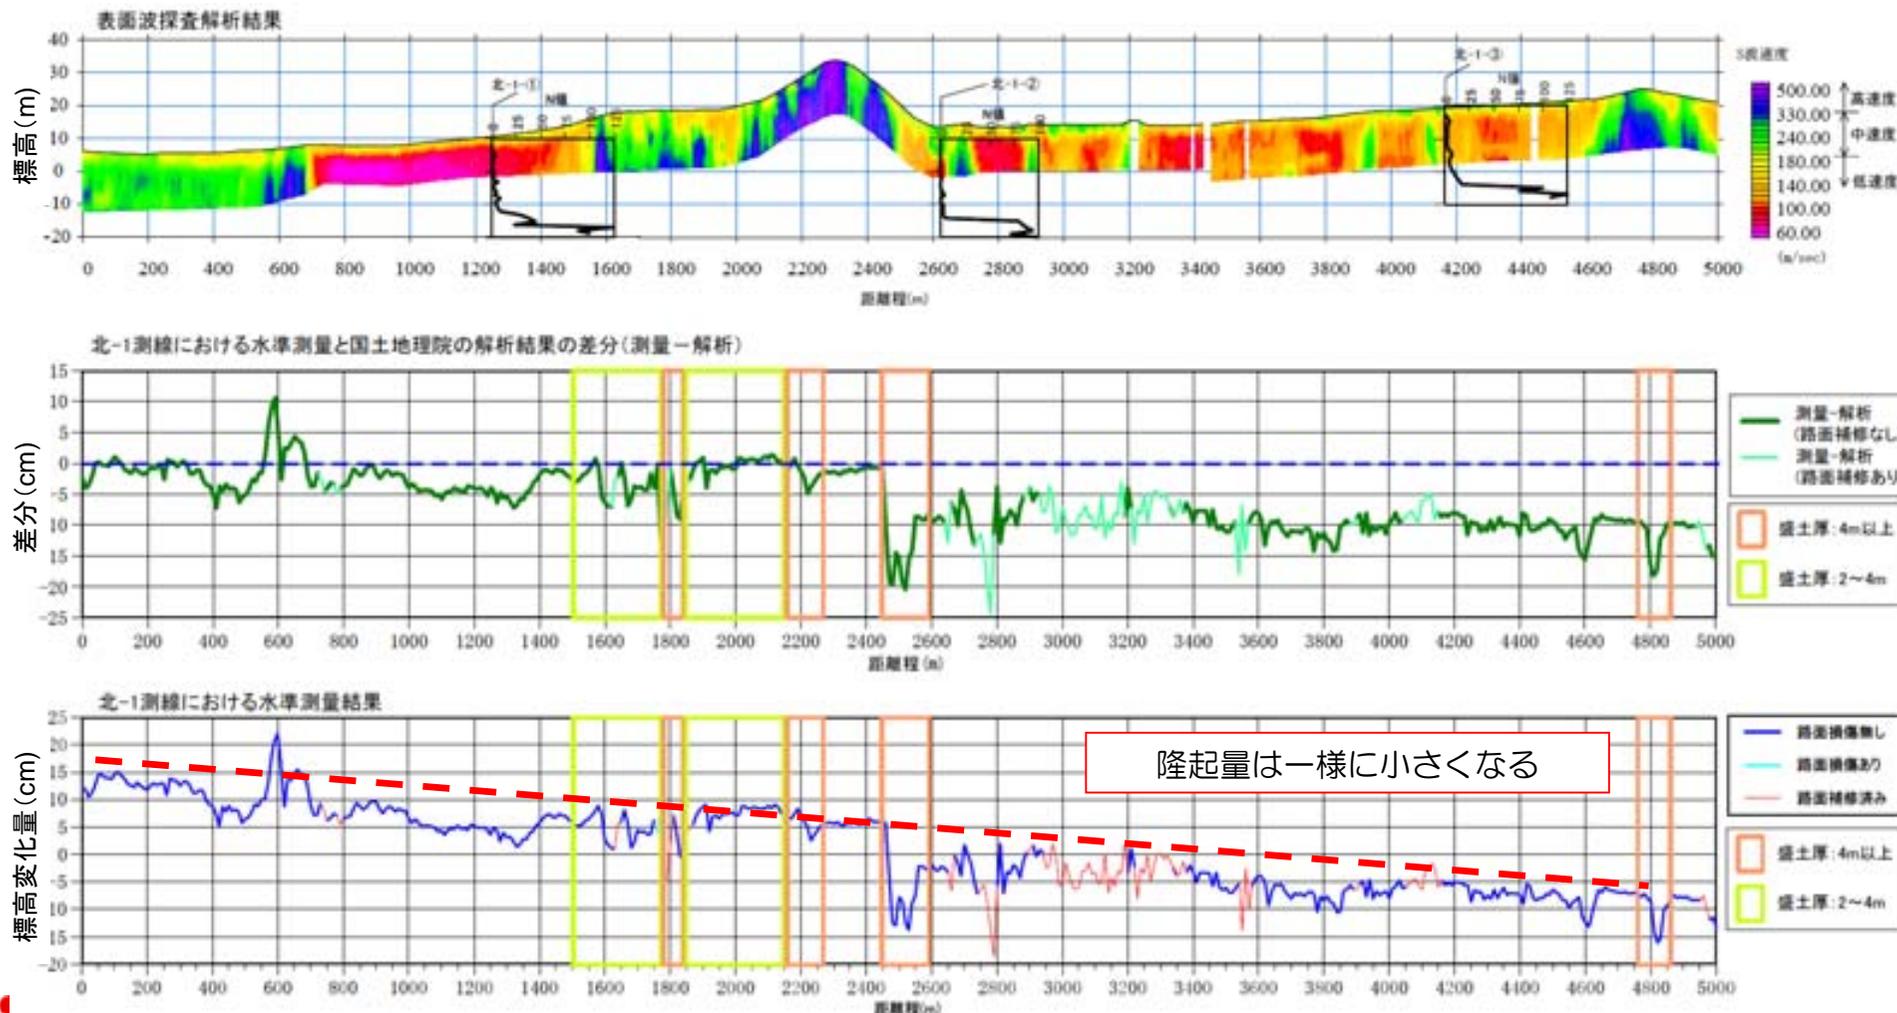
北-1測線における沖積層分布状況：表面波探査結果

- 北-1測線の沖積層が分布する範囲では、全体的にはその厚さに拘わらず、水準測量結果と敷地周辺の全体的な変動（国土地理院の解析結果）との差分が認められることを確認した。
- 水準測量でみられる局所的な変動が、沖積層および盛土によるもの考えると、水準測量の結果は、内陸側から海側にかけて一様に隆起する傾向を捉えていると考えられる。

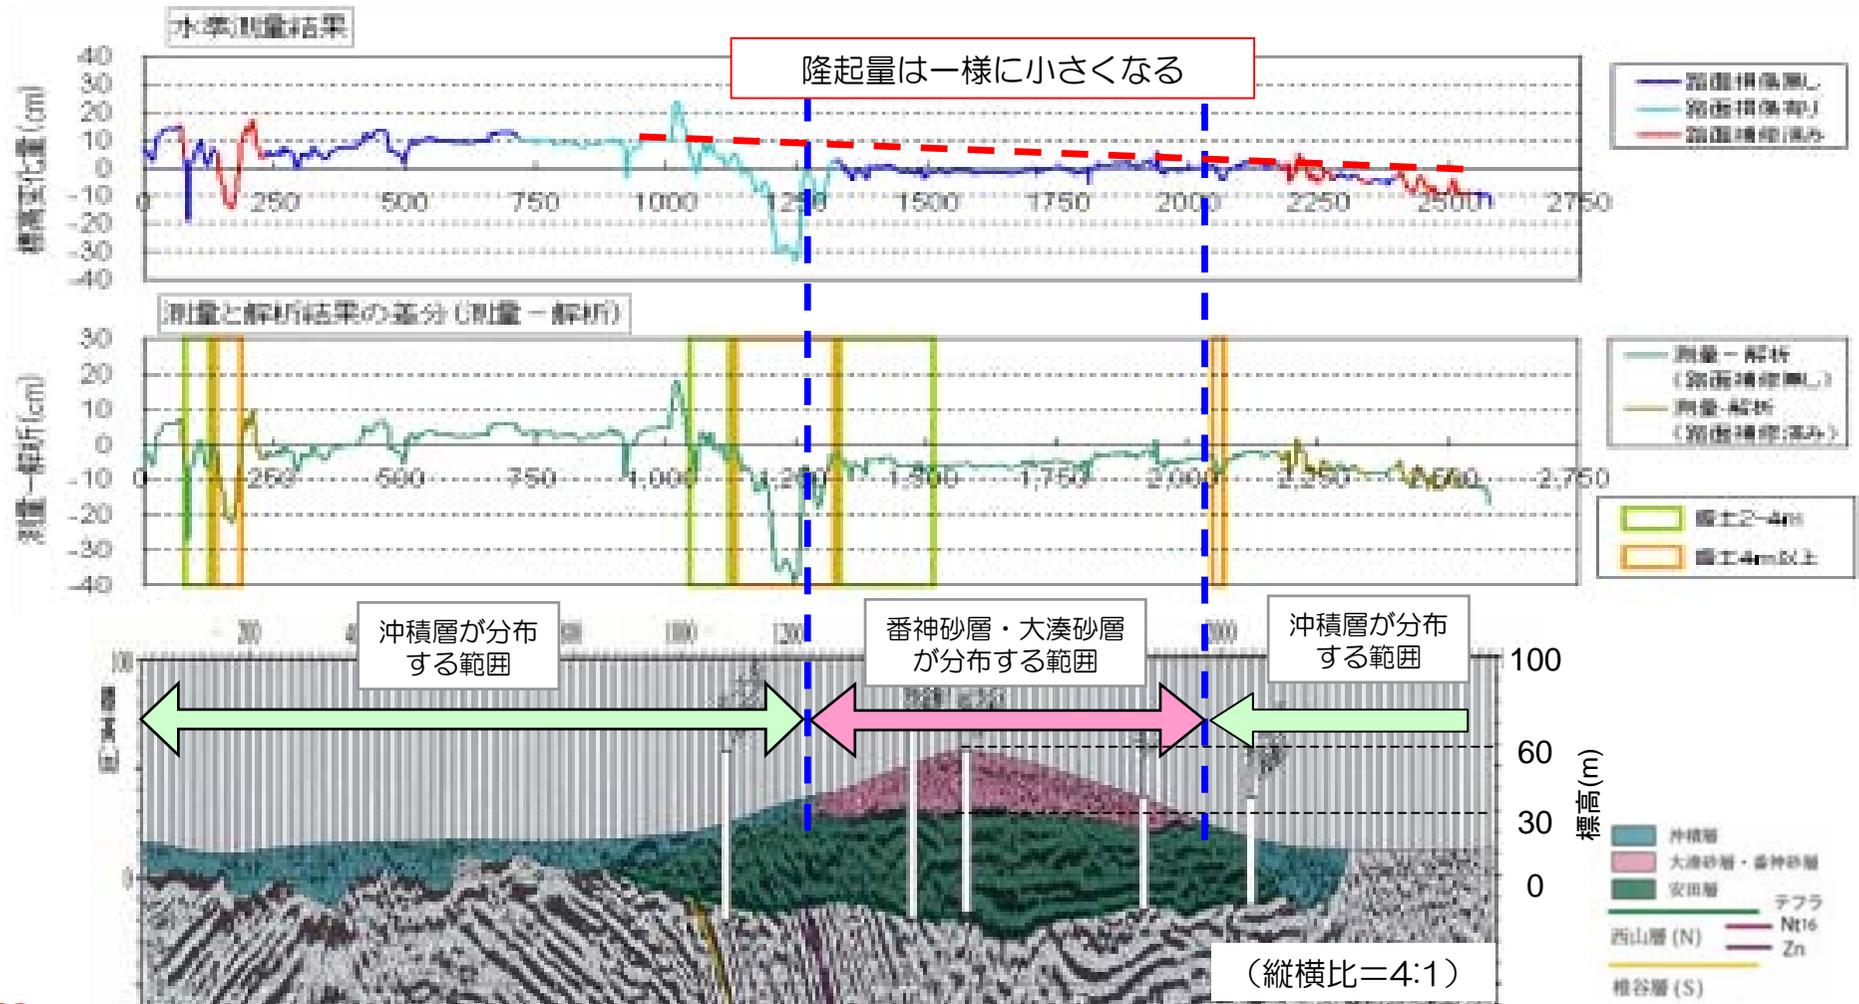
北-2測線における番神砂層の分布状況

- 北-2測線付近で実施した地下探査およびボーリング調査を踏まえて推定される番神砂層・大湊砂層の堆積範囲と厚さ分布は、該当範囲における水準測量結果と敷地周辺の全体的な変動との差分の傾向と対応が良い。
- 水準測量で見られる局所的な変動が、盛土、沖積層、番神砂層の地表付近での変状の影響によるものと考えられると、水準測量の結果は、内陸側から海側にかけて一様に隆起する傾向を捉えていると考えられる。

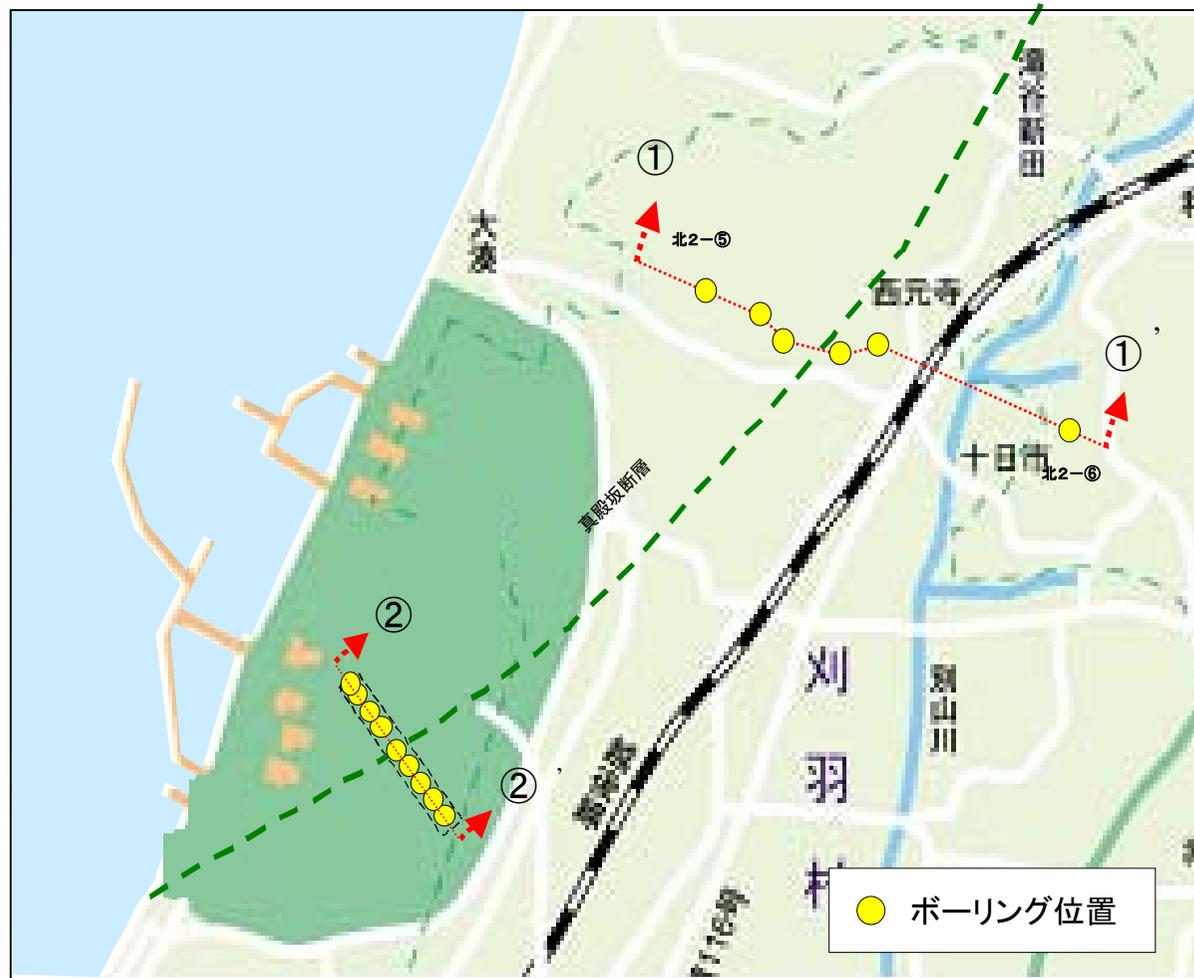
敷地及び敷地北側におけるボーリング調査位置

- 真殿坂向斜を横断して火山灰の分布標高等を調査し、西山丘陵の褶曲の活動性を再確認するために、敷地及び敷地北側においてボーリング調査を行っている。ボーリング位置は下図の通り。

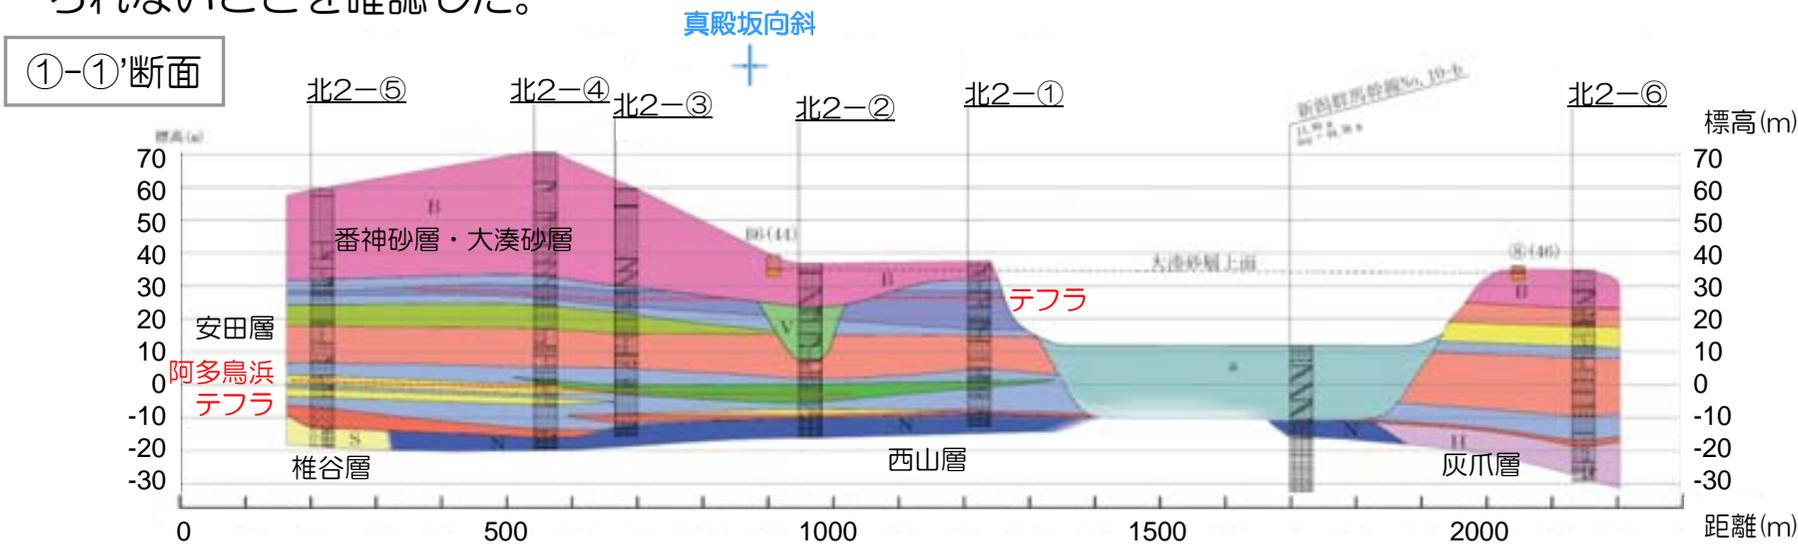
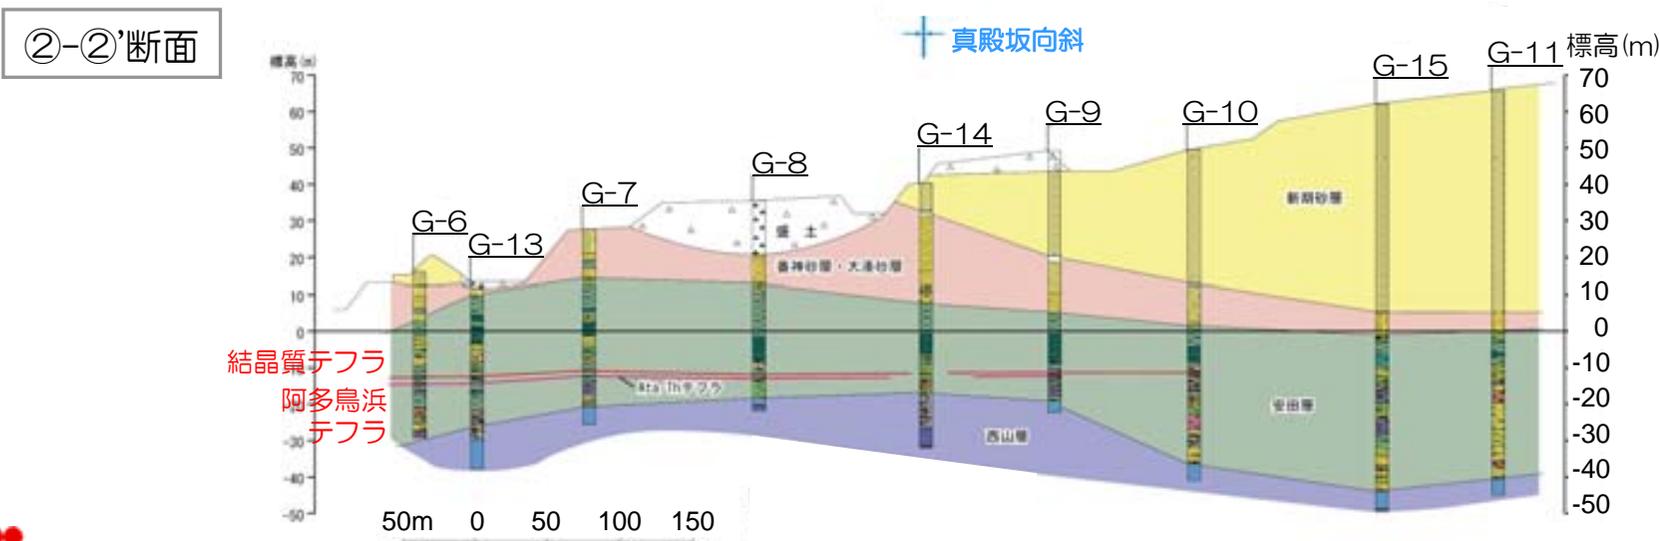
敷地及び敷地北側におけるボーリング調査結果

- 敷地および敷地北側の安田層の下部において、阿多鳥浜テフラ（Ata-Th、約24万年前）は、真殿坂向斜を横断してほぼ水平に堆積しており、西山層にみられる構造に対応する変形は認められないことを確認した。

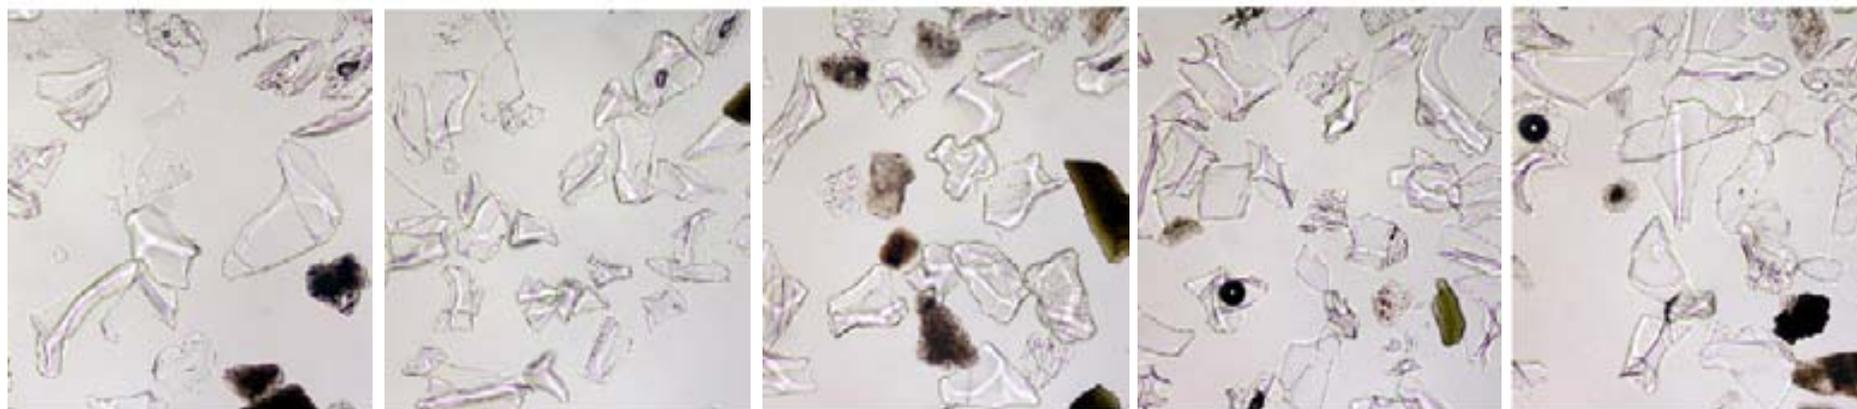
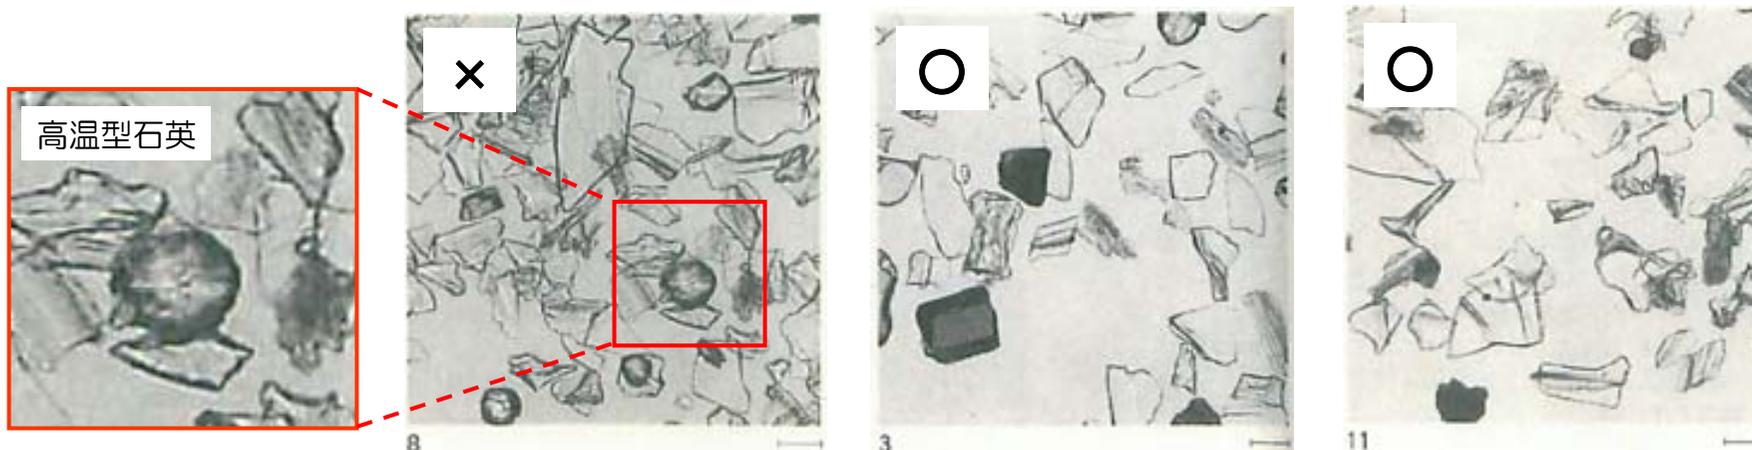
候補テフラとの対比（火山ガラスの形態、敷地内）

- K-Tz（鬼界葛原）は、高温型石英を多量に含み、火山ガラスの形態が異なる

- 敷地及び敷地北側のボーリング調査において安田層下部に認められたテフラの特徴については、分布状況や顕微鏡観察等により、以下のとおりに整理される
 - 火山ガラスは、バブルウォールタイプを主体とする
 - 火山ガラスの屈折率は1.498～1.508、斜方輝石の屈折率は1.700～1.729である
 - 安田層中に挟在することから、約0.3Ma以降に堆積したテフラの可能性を検討
- 上記特徴を踏まえて、鬼界葛原（K-Tz、9.5万年前）、阿多鳥浜（Ata-Th、約24万年前）、加久藤（Kkt、34万年前）を候補テフラとして選定した
- 以下の比較結果を踏まえて、敷地及び敷地北側の安田層下部に認められたテフラを阿多鳥浜テフラ（Ata-Th、約24万年前）と同定した
 - 鬼界葛原（K-Tz）は、高温型石英を多く含むが、安田層下部に認められたテフラには認められない
 - 火山ガラスの主成分の比率構成において、安田層下部に認められたテフラは、加久藤（Kkt）よりも阿多鳥浜（Ata-Th）と調和的である
