東京電力株式会社柏崎刈羽原子力発電所
敷地及び敷地近傍の地質・地質構造に関する補足説明

平成20年9月11日

東京電力株式会社

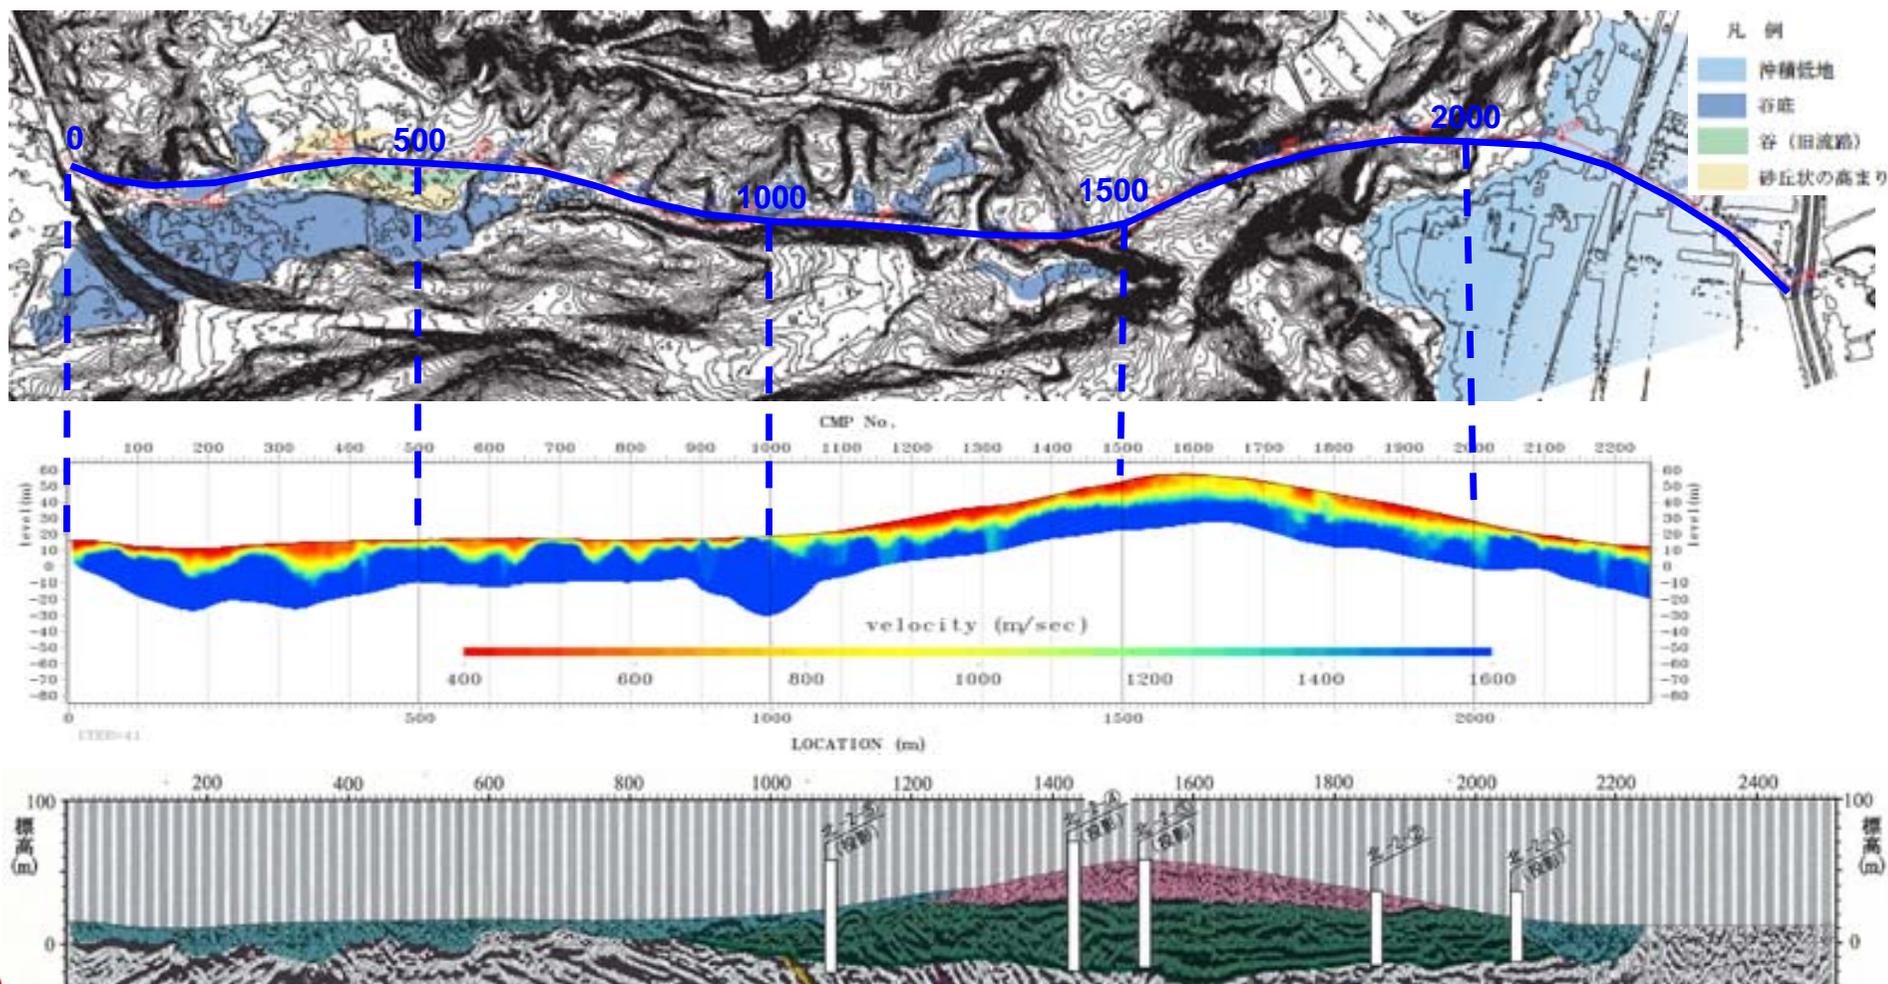
北-2測線沿いの沖積層等の分布状況について

- 北-2測線沿いの海側（起点から約1000m付近までの範囲）には、谷底、旧流路と思われる谷、砂丘の高まり等が認められる。
- 該当範囲は、反射法地震探査記録（P波）においても低速度域が分布し、沖積層等の軟らかい層が堆積していると推定される。

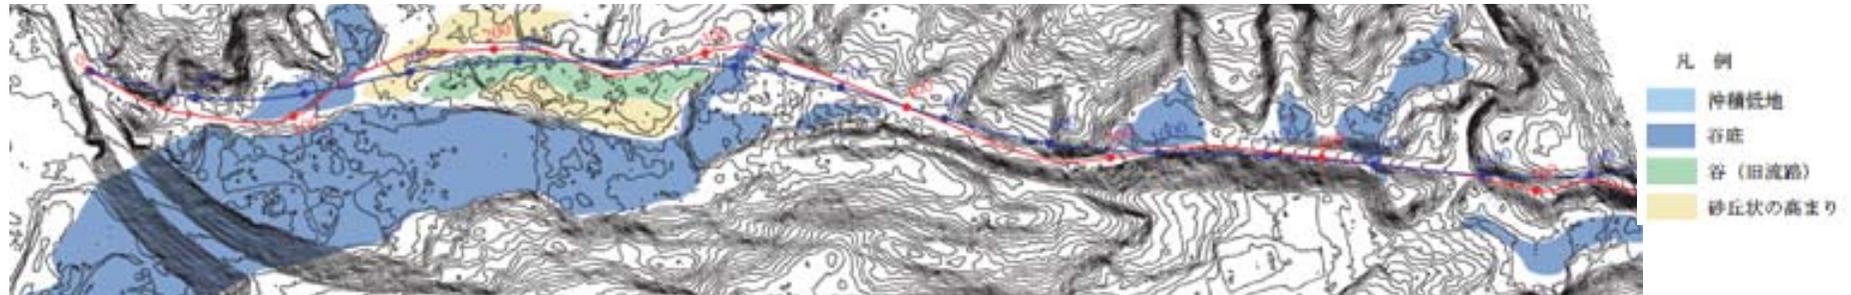
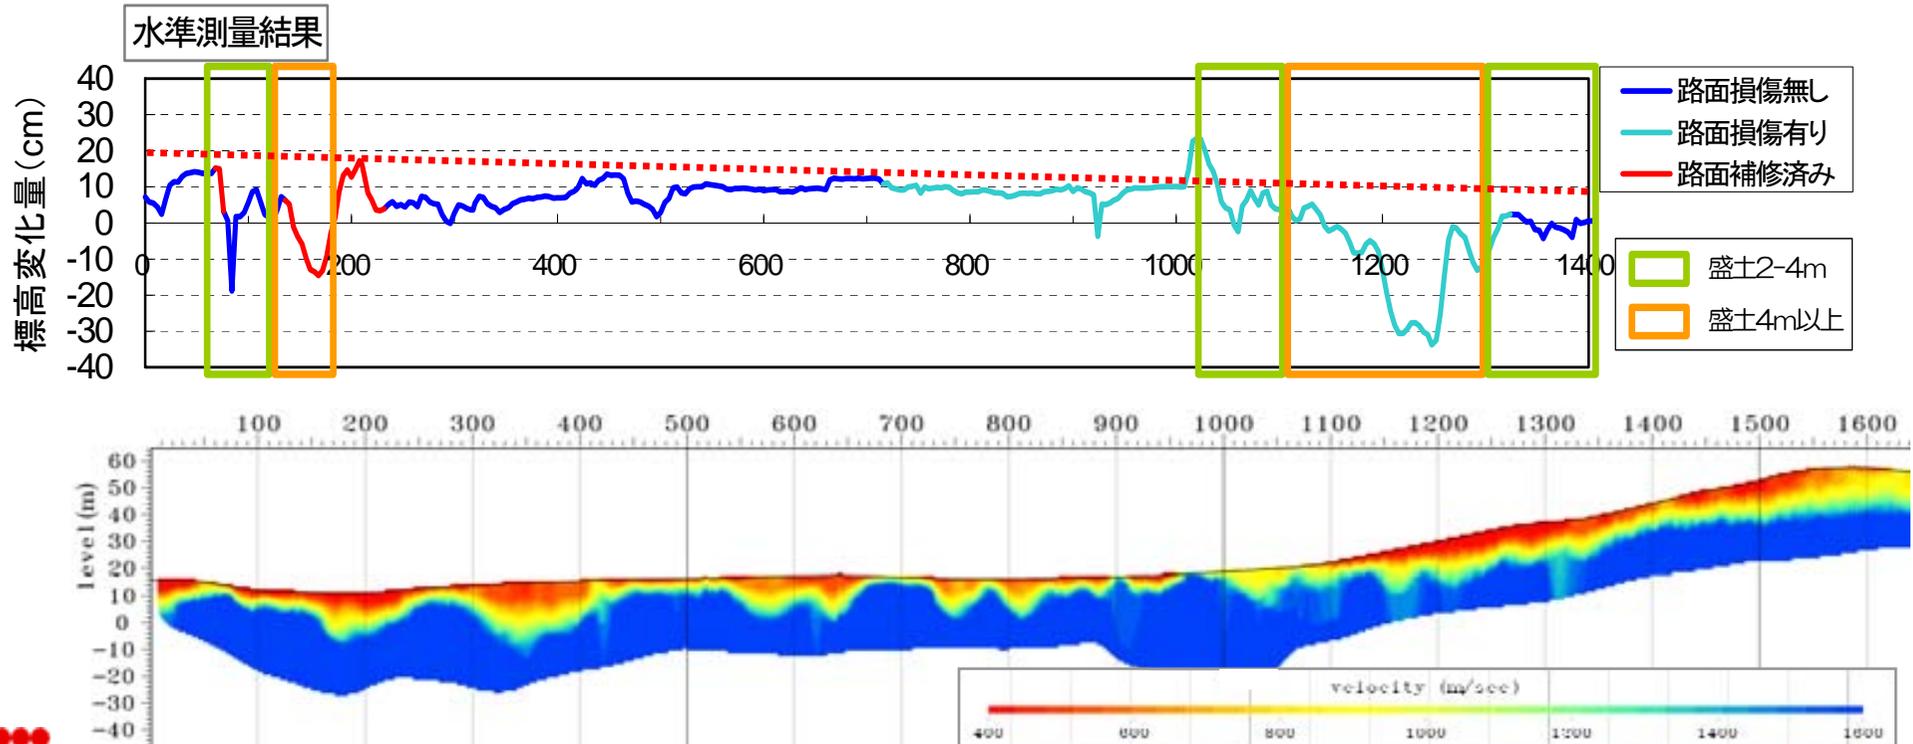
北-2測線沿いの沖積層等の分布状況について

- 北-2測線沿いの海側（起点から約1000m付近までの範囲）では、反射法地震探査（P波）において低速度域が分布する範囲は、水準測量において全体の変動傾向（赤破線）より沈下する範囲と対応が良い。

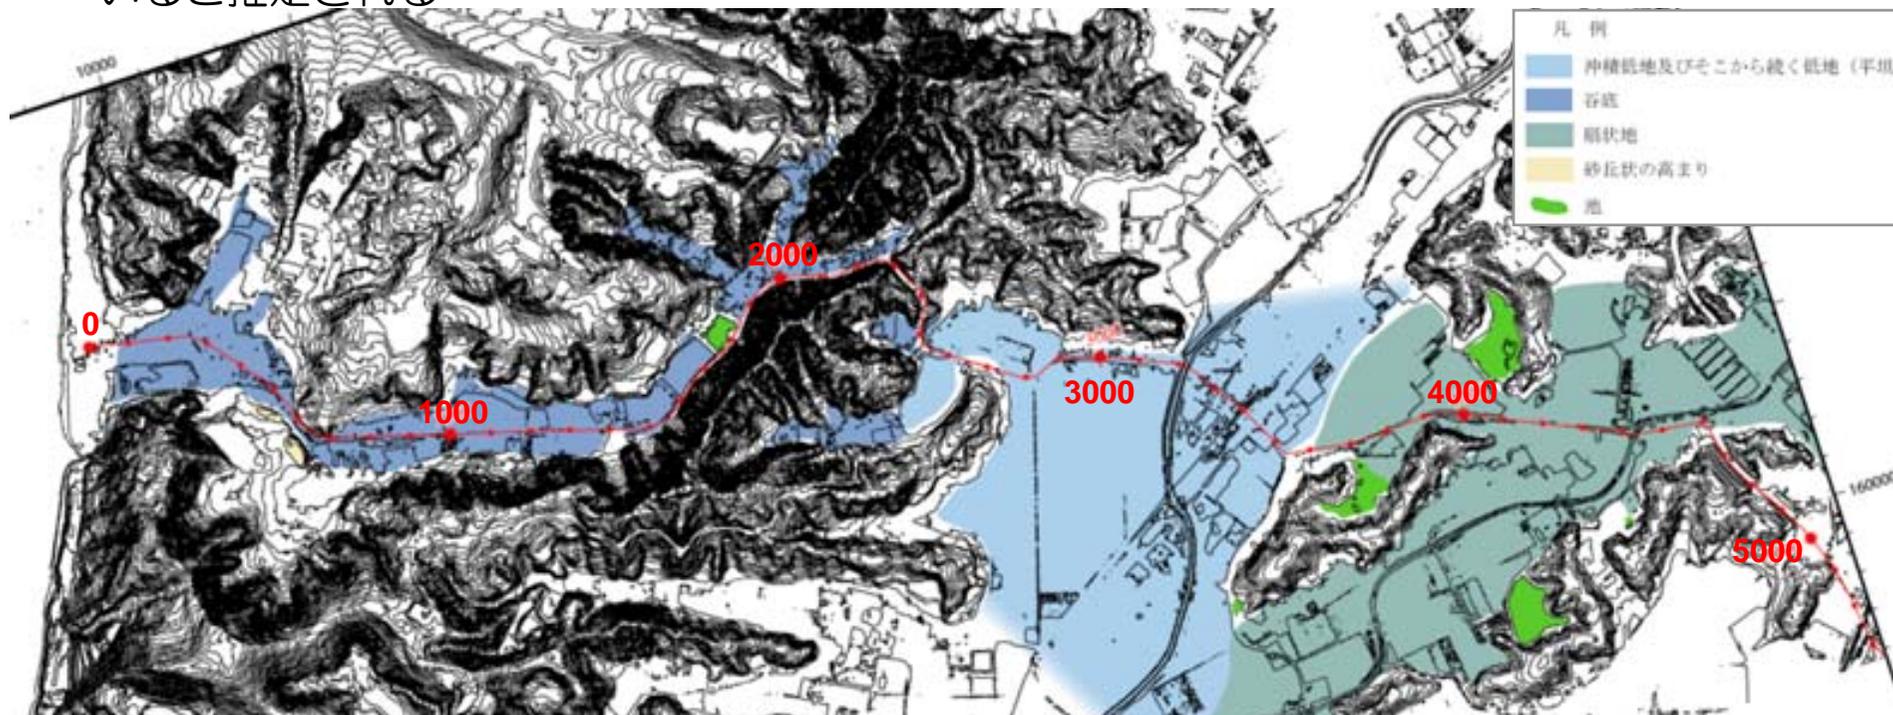
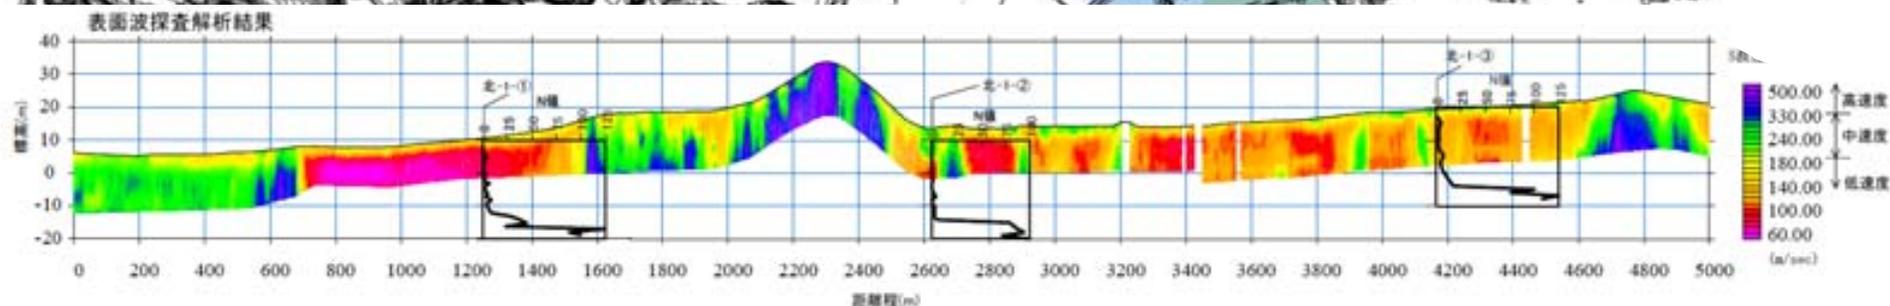
北-1測線沿いの沖積層等の分布状況について

- 北-1測線の起点～2200m付近には谷底が認められ、2500m～4600m付近には、沖積低地、扇状地が認められる
- 該当範囲は、表面波探査記録においても低速度域となり、沖積層等の軟らかい層が堆積していると推定される

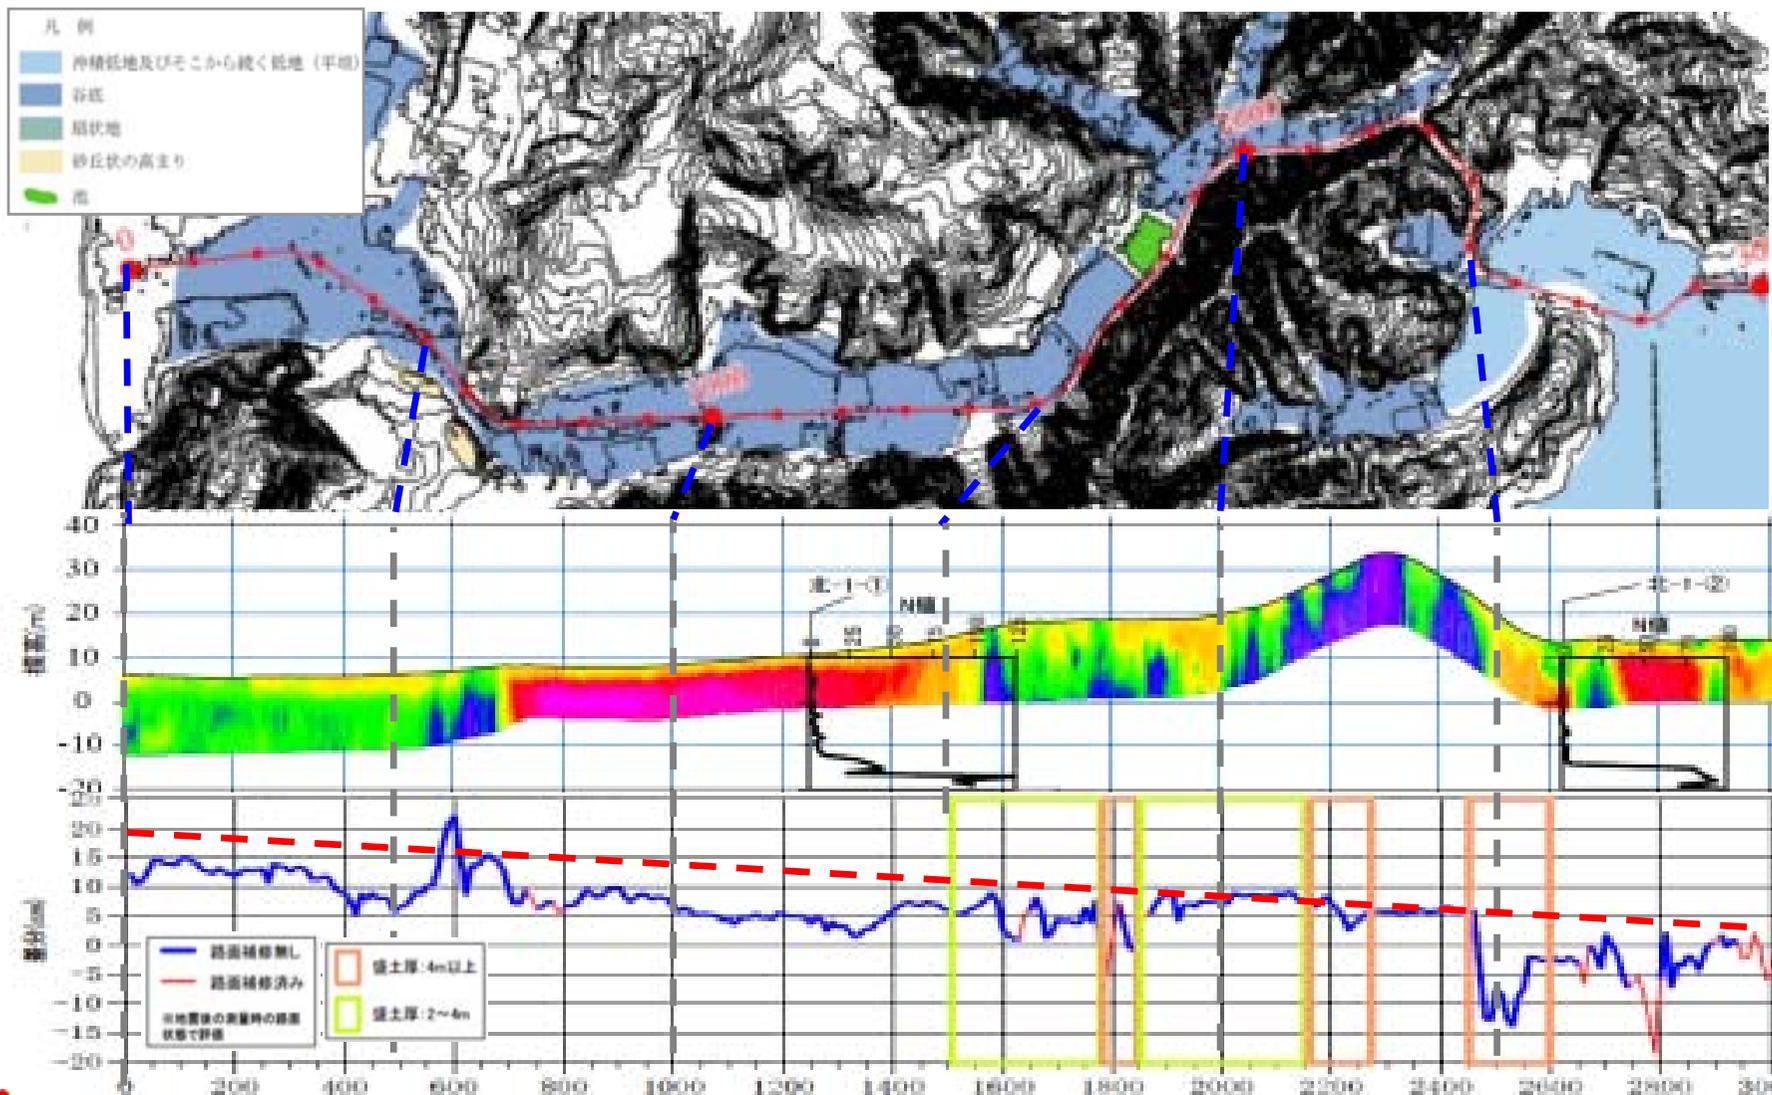
北-1測線沿いの沖積層等の分布状況について

- 表面波探査において低速度域が分布する範囲（沖積層等の軟らかい層が厚く分布する範囲）では、水準測量において全体の傾向（赤破線）より沈下する傾向が認められる

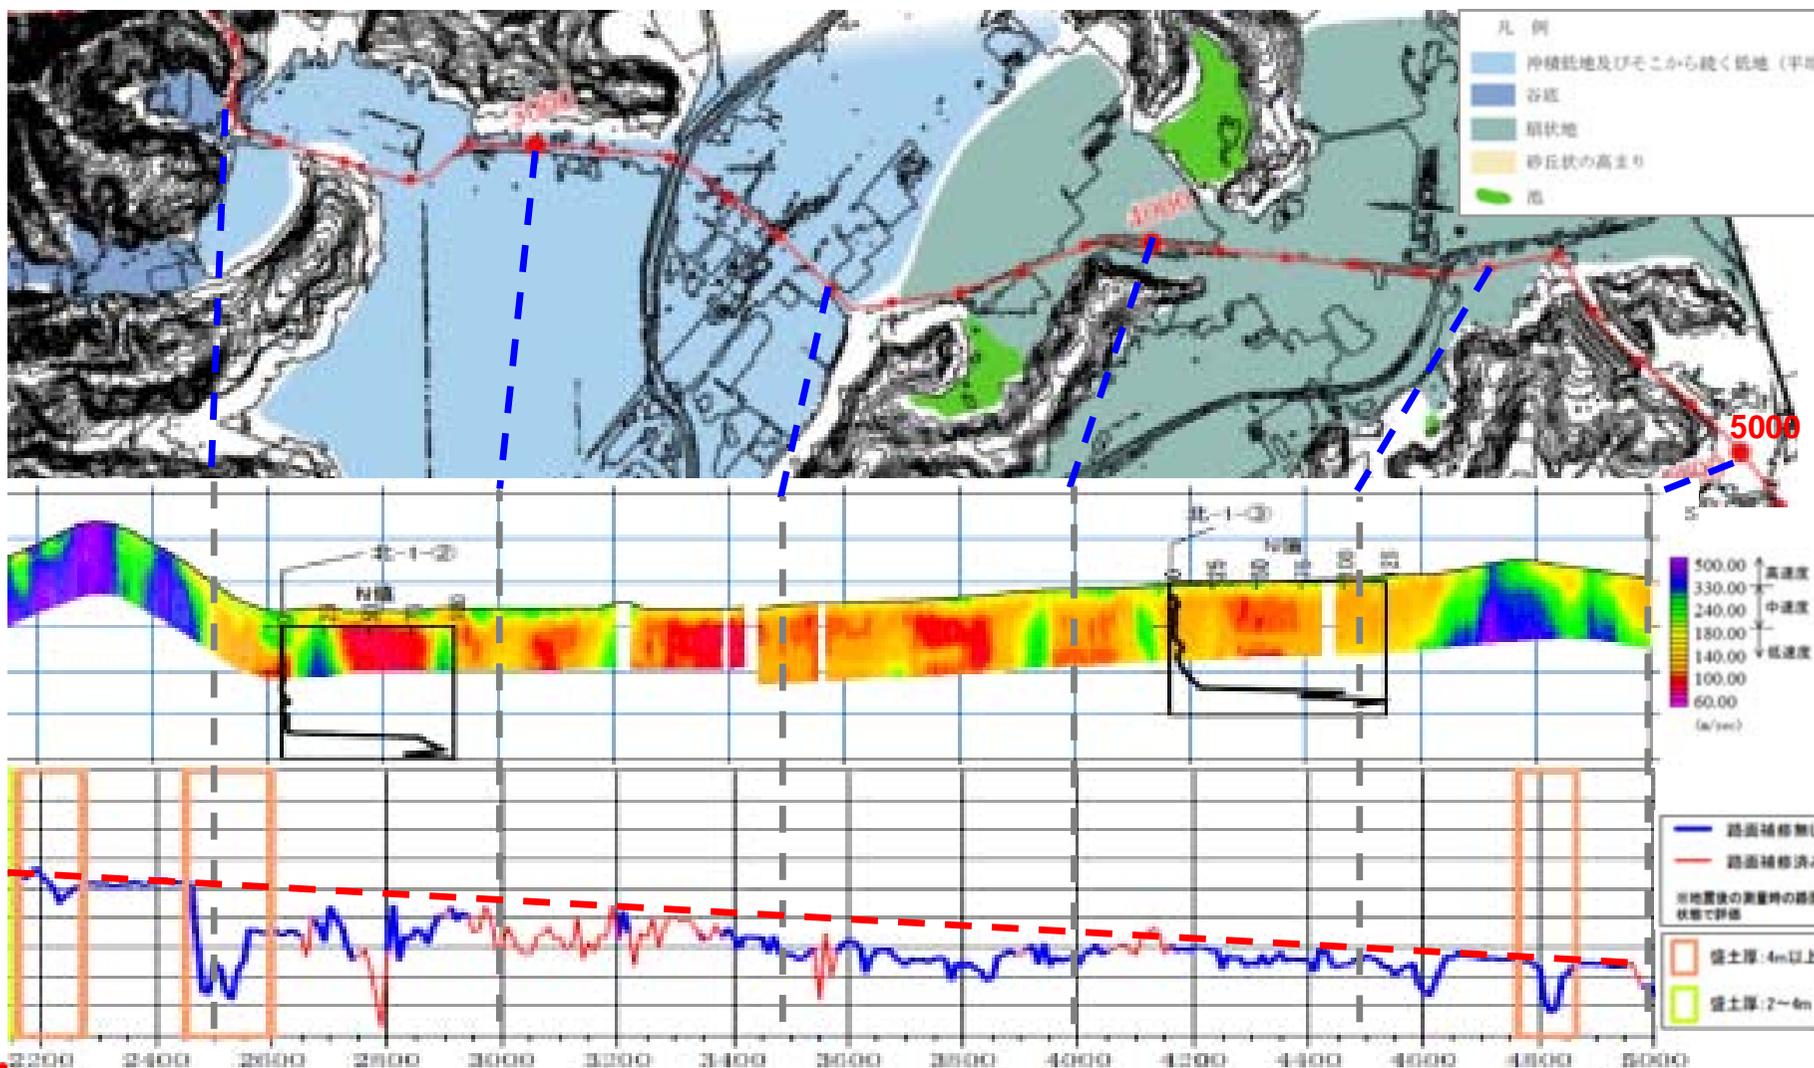
北-1測線沿いの沖積層等の分布状況について

- 表面波探査において低速度域が分布する範囲（沖積層等の軟らかい層が厚く分布する範囲）では、水準測量において全体の傾向（赤破線）より沈下する傾向が認められる

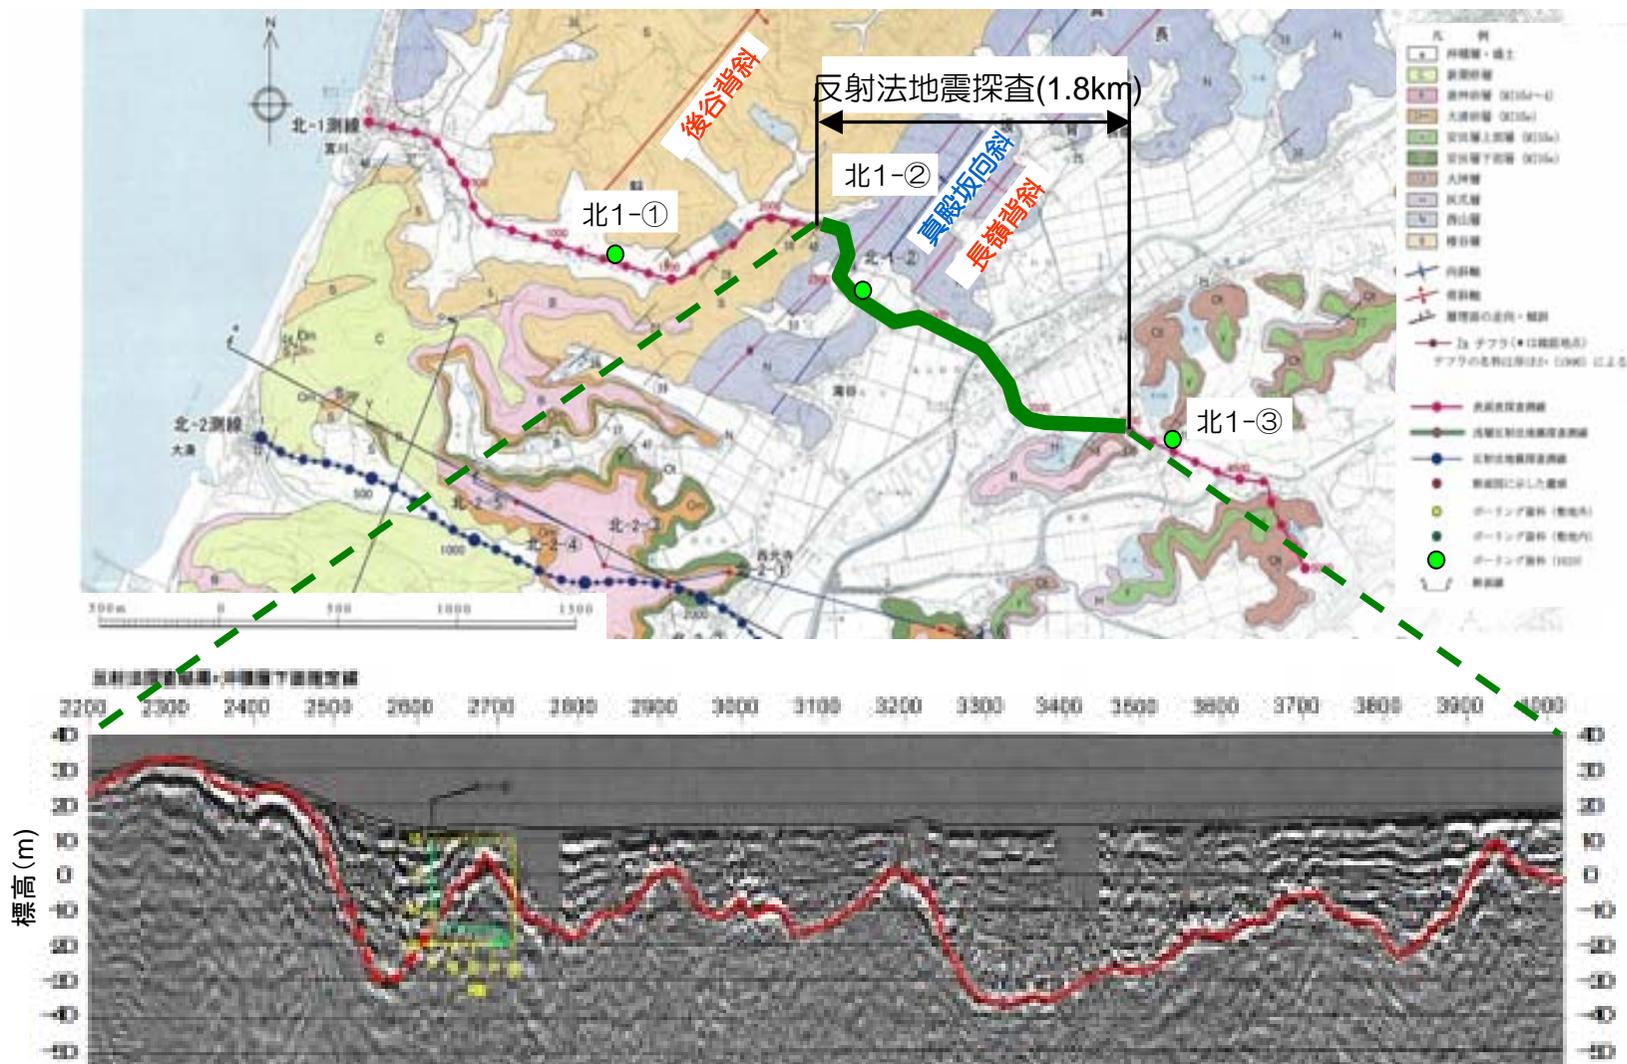
北-1測線における沖積層分布状況：反射法地震探査

- 北-1測線における反射法地震探査結果により示される沖積層の分布について、「起点から2500~3000付近の谷の上流側（2550m付近）の沖積層の基底が、下流側（2800m付近）より深いことは、真殿坂断層の活動を示す」と指摘されている

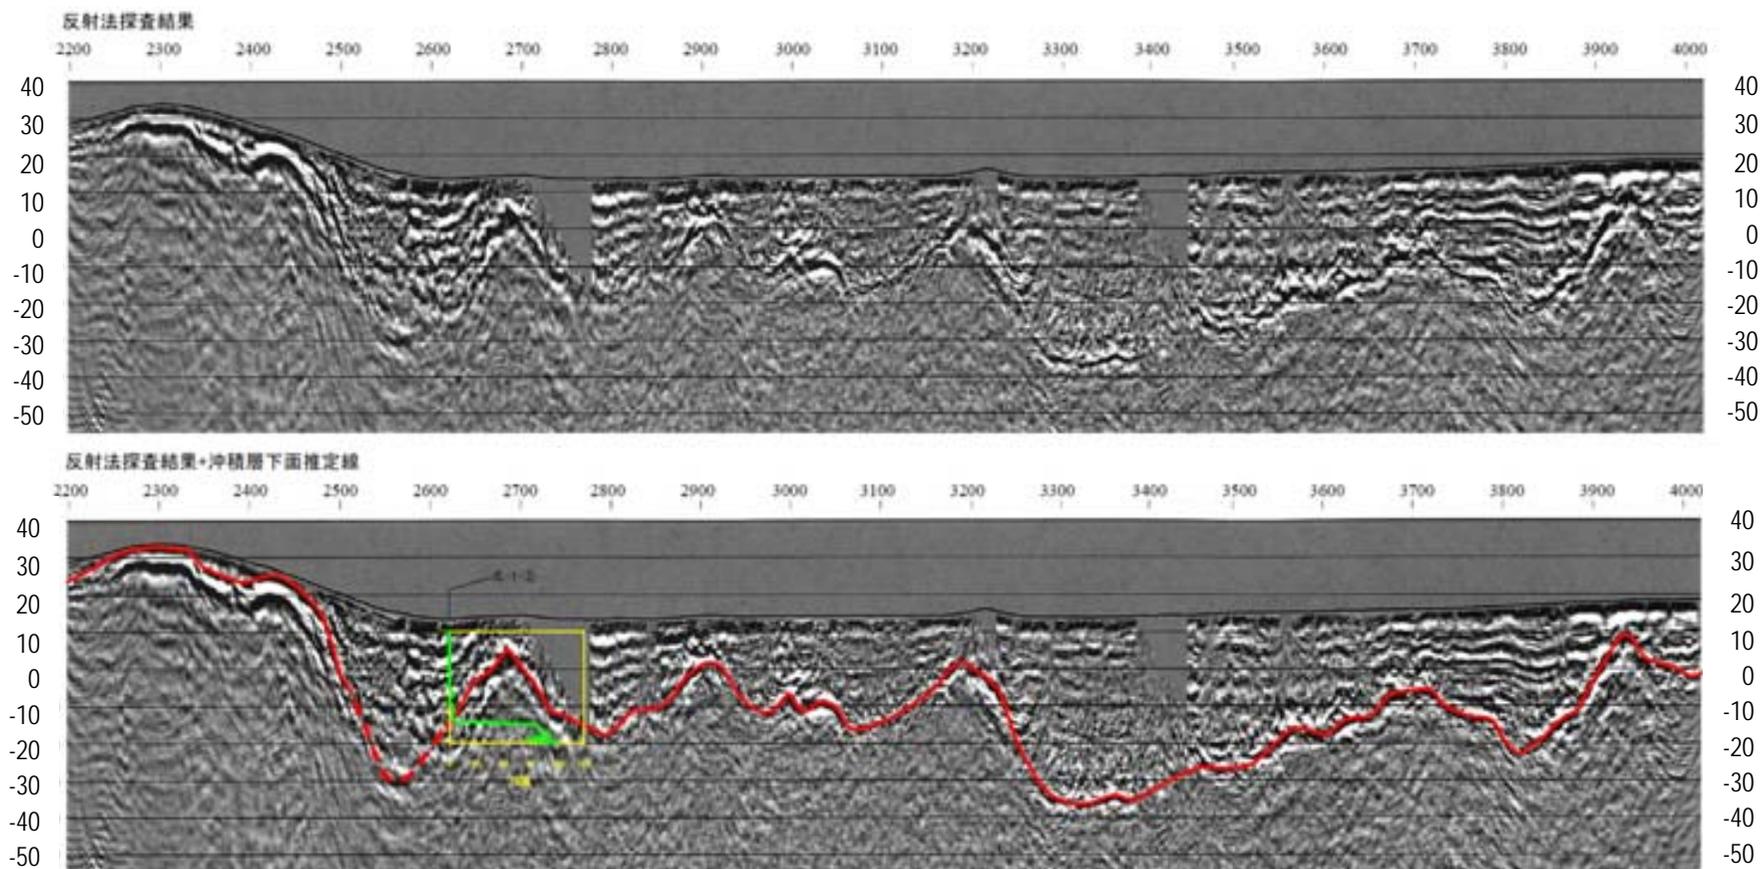
北-1測線沿いの地下探査結果に関する検討

- 柏崎平野においては、沖積層の下には、安田層等の洪積層が分布している
- 2500m～2600m付近の反射記録は明瞭でなく、起点から2550m付近の沖積層下面推定線（破線で示す範囲）は、沖積層よりも古い地層の下面を示している可能性がある

- 北-1測線付近の地形より推定される沖積層の分布と水準測量結果との対応を踏まえて、水準測量における局所的な変動（沈下）は、盛土や沖積層等の軟らかい層の沈下等の変形によるものと考えられる
- 柏崎平野においては、沖積層の下に安田層等の洪積層が分布しており、反射法地震探査において、2500m～2600m付近の反射記録は明瞭でなく、起点から2550m付近の沖積層下面推定線（破線で示す範囲）は、沖積層よりも古い地層の下面を示している可能性がある
- 刈羽村のボーリング調査では、滝谷の農道付近は、地下水位はGL±0.00mであり、地表付近には粘土混り腐植土が厚く分布し、その範囲のN値は0であり、「極軟」と記載されており、北-1測線の沖積層が分布する範囲で捉えられた沈下傾向と同様に、滝谷の農道付近の沖積地が、地震に伴い沈下した可能性がある

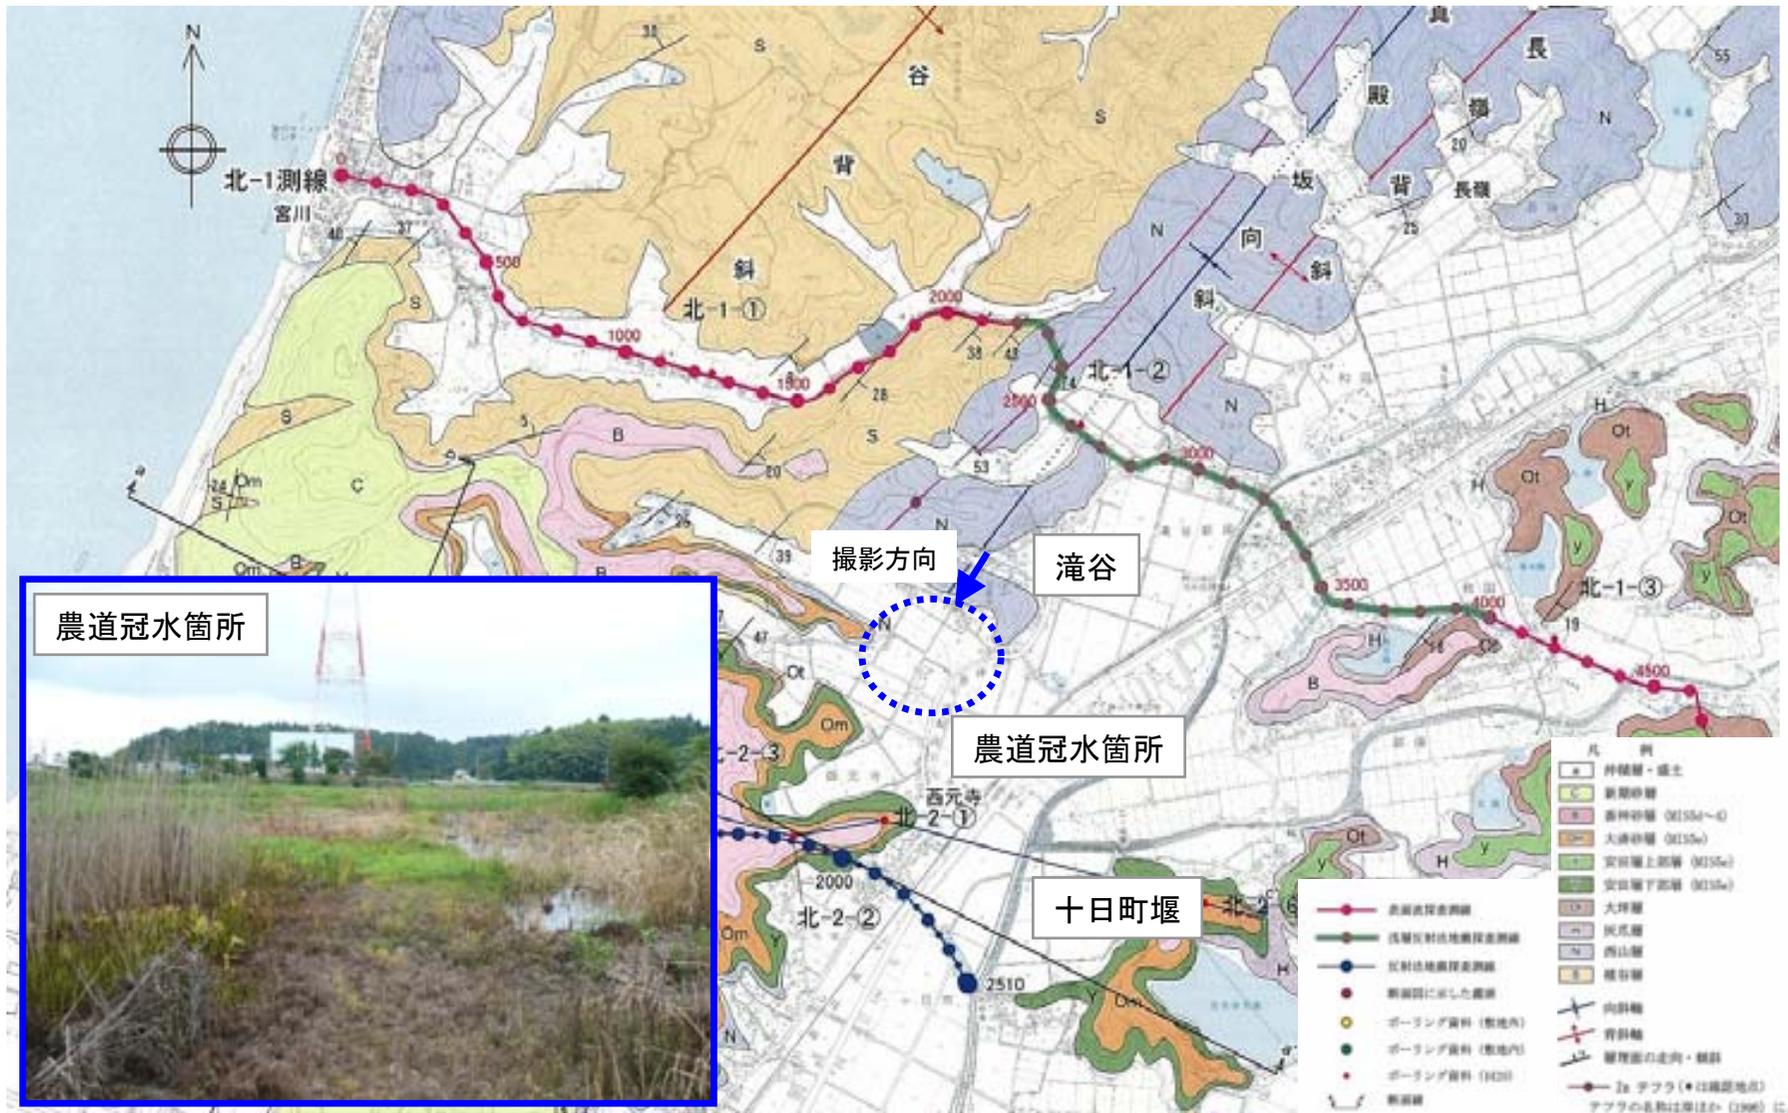
滝谷付近の地形に関する検討

- 真殿坂向斜軸付近に位置する滝谷の農道が、地震後に10cm程度冠水するようになった事は真殿坂断層の活動を示すと指摘されている

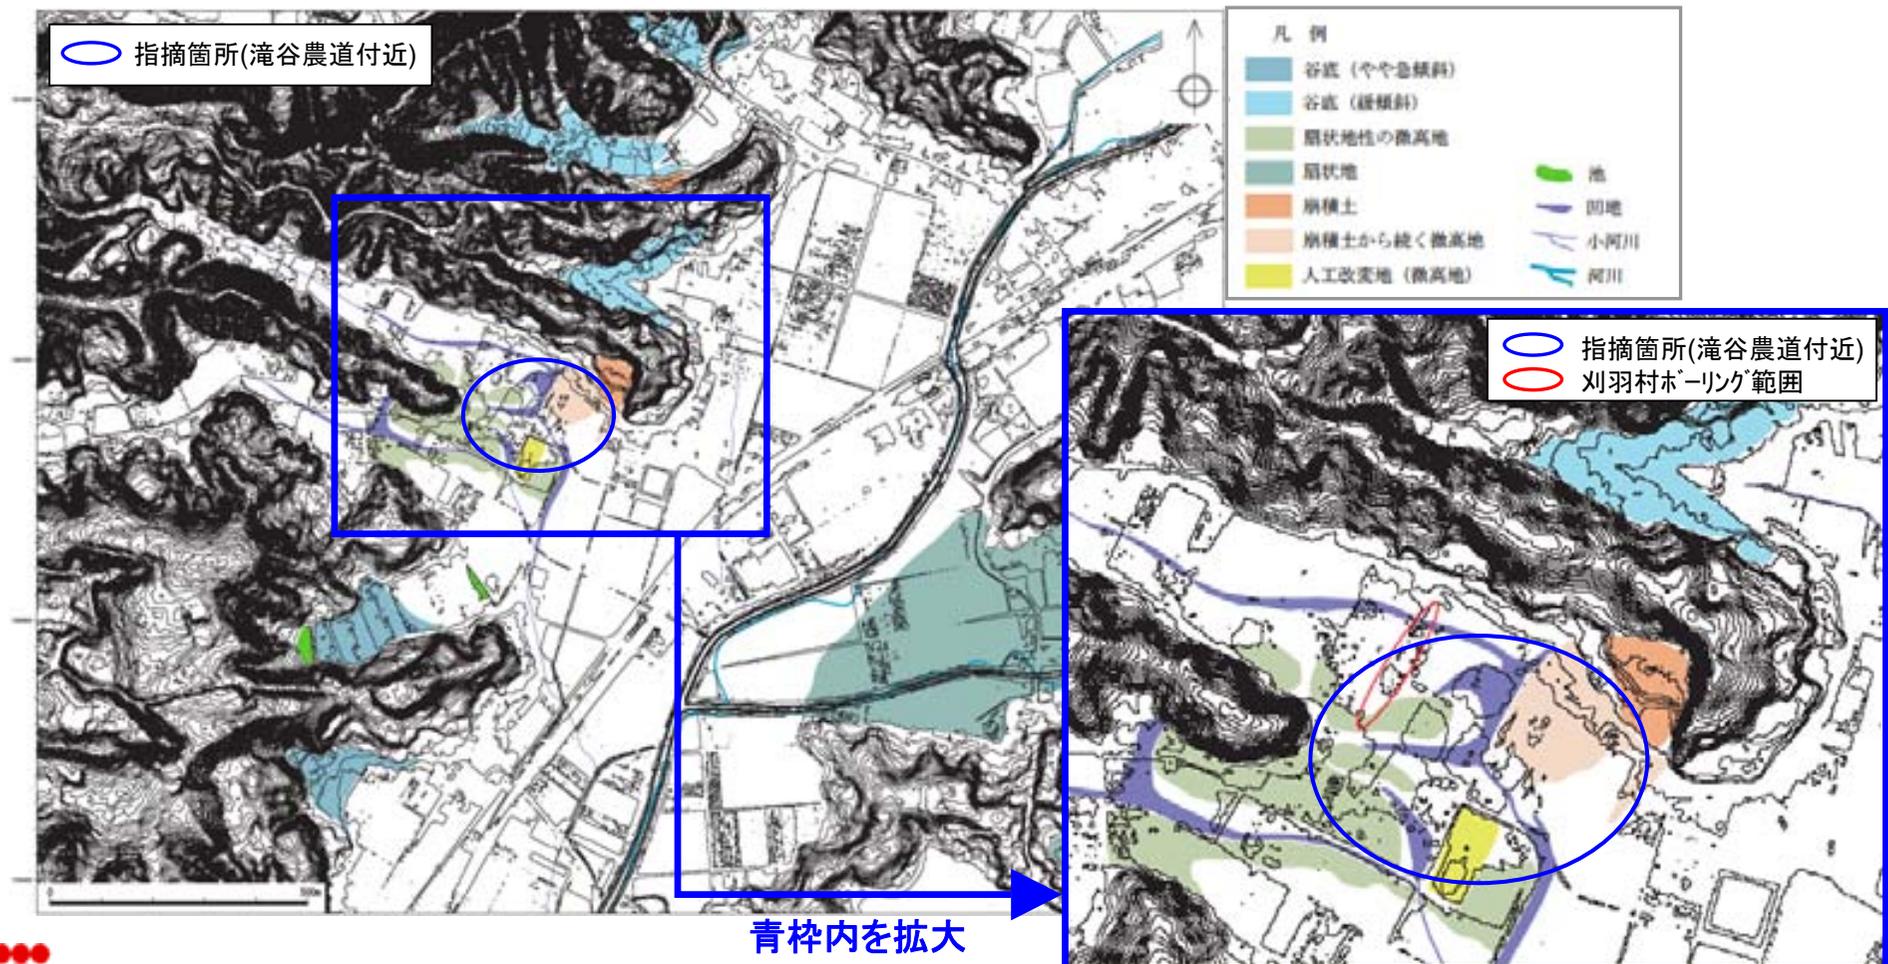
滝谷付近の地形に関する検討

- 指摘されている地点は、非常に傾斜の緩い谷底面上の凹地として認められる
- 凹地の下流側には、北側の丘陵に認められる地すべりに伴う崩積土から沖積分布域に続く微高地が分布しており、当該地点は、崩積土により谷が堰き止められて凹地になったものと推定される

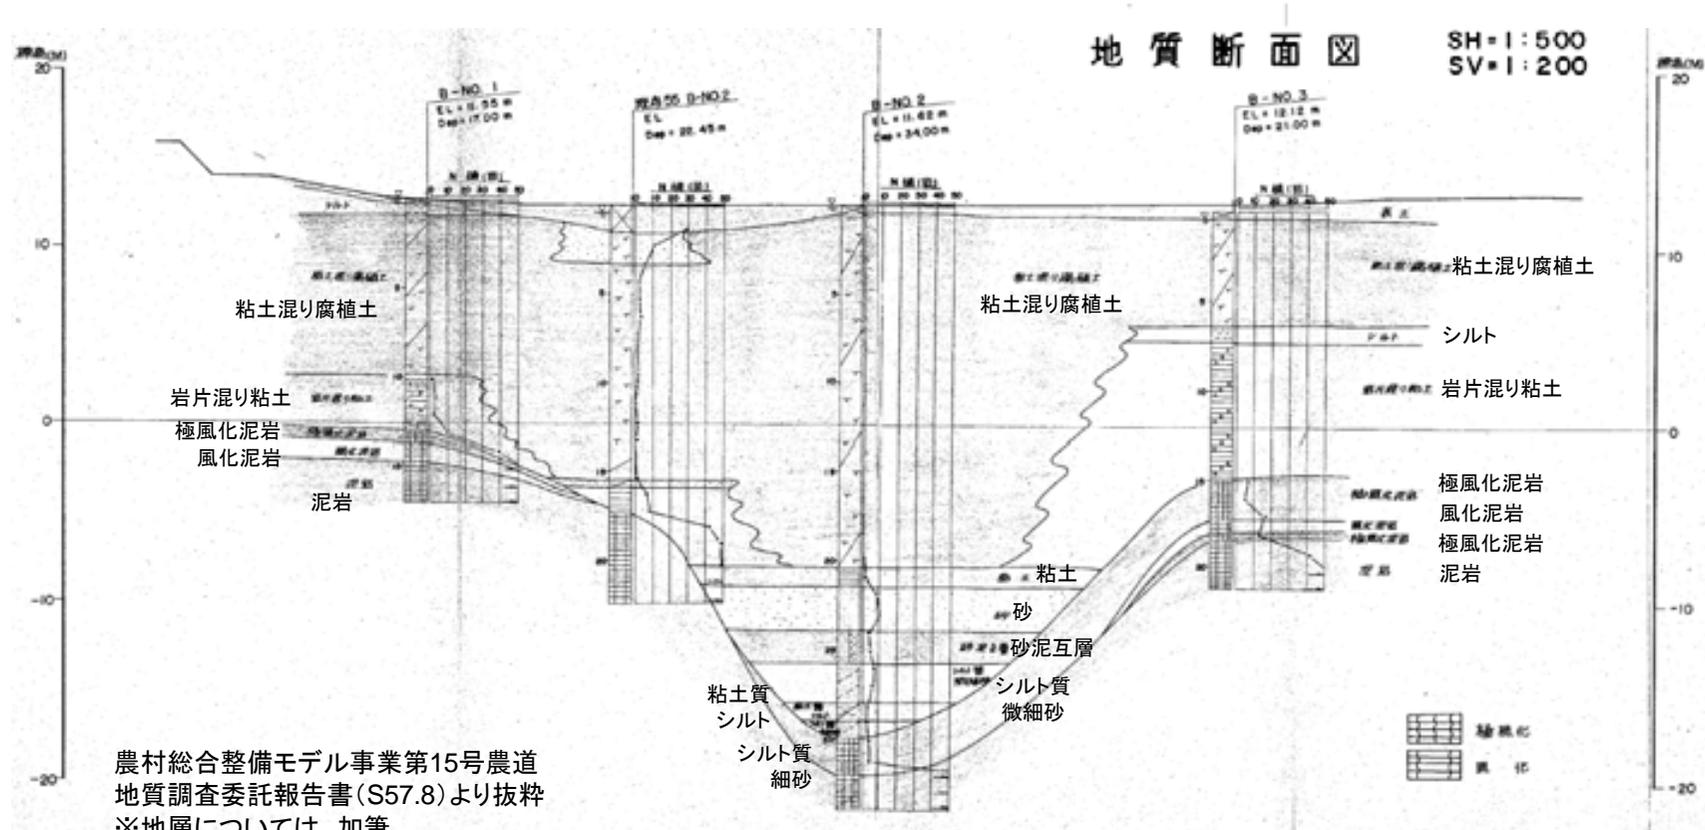
滝谷付近の地形に関する検討

- 刈羽村のボーリング調査では、指摘されている地点付近の地下水位はGL±0.00mであり、地表付近には粘土混り腐植土が厚く分布し、その範囲のN値は0であり、「極軟」と記載されている
- 北-1測線においても、起点から2600m付近には、腐植土が厚く（地表から14m程）分布しており、水準測量においても地震に伴う沈下が捉えられている
- 地表踏査、DEM（デジタル標高モデル）を用いた検討等により、当該付近の沖積面には地表付近での断層の活動を示す変状は認められていない
- このことから、指摘されている地点についても、北-1測線と同様に、地震に伴い沈下した可能性がある

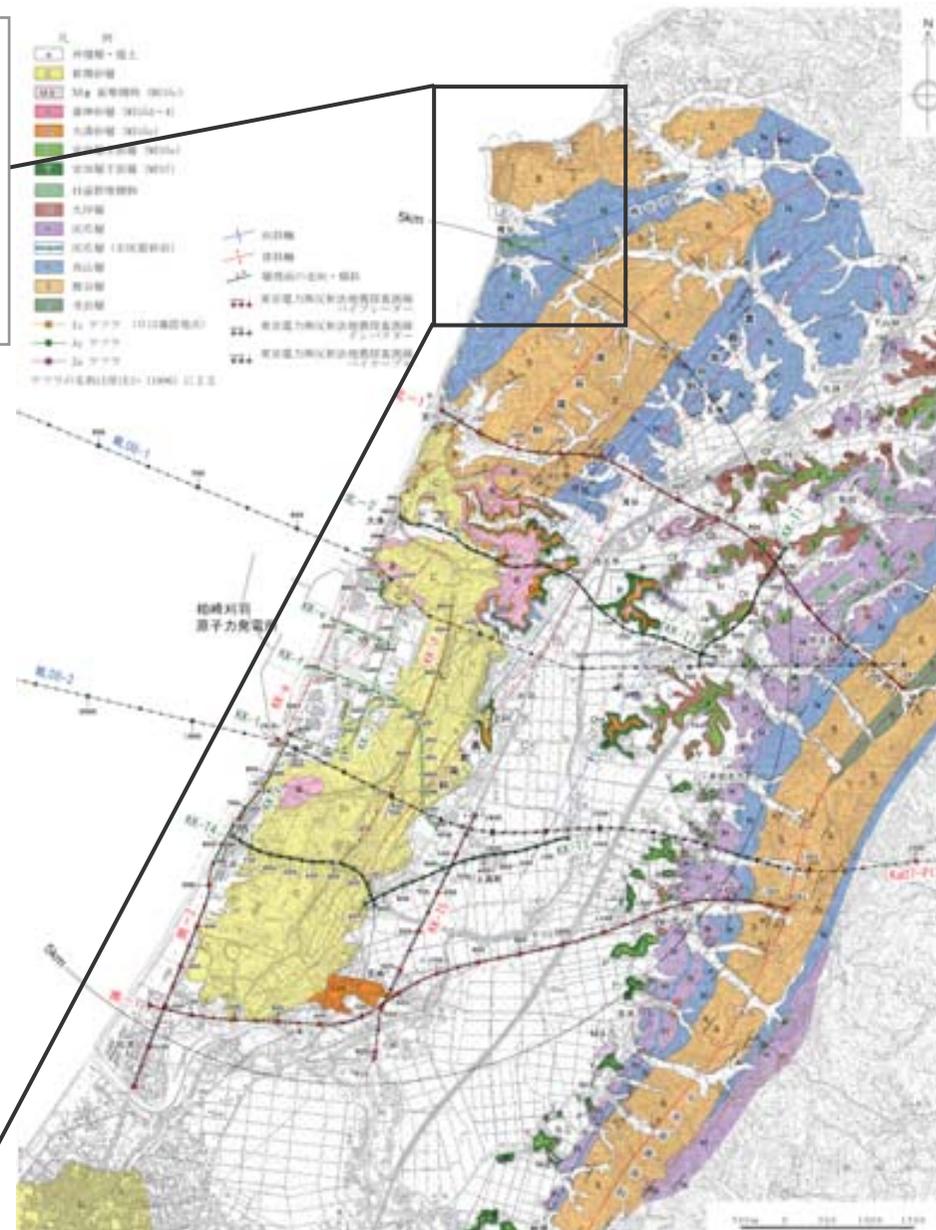
観音岬・椎谷付近の地質図

- 椎谷向斜周辺には西山層が分布し、その層理の走向は、褶曲軸よりも北側の海岸付近では椎谷向斜軸に斜交し、E-W方向を示す
- 西山層の北側に分布する椎谷層の層理の走向は、観音岬付近ではほぼE-W方向を、その下の海岸付近ではNW-SE方向を示す

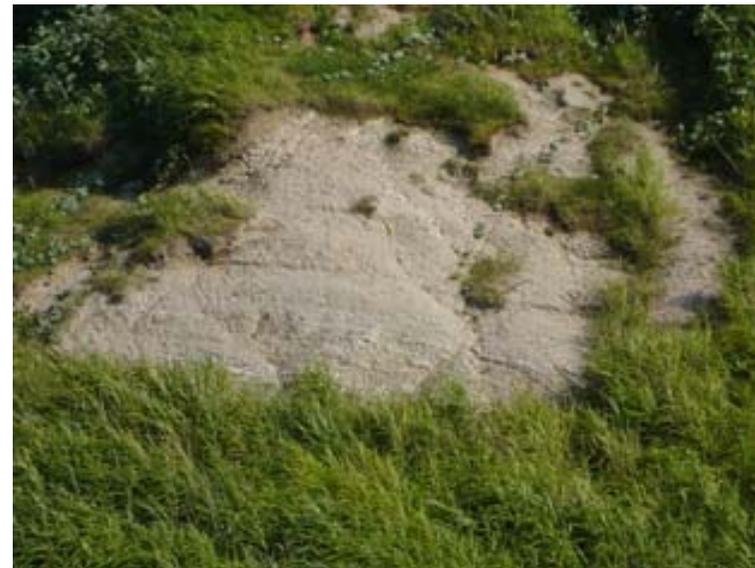
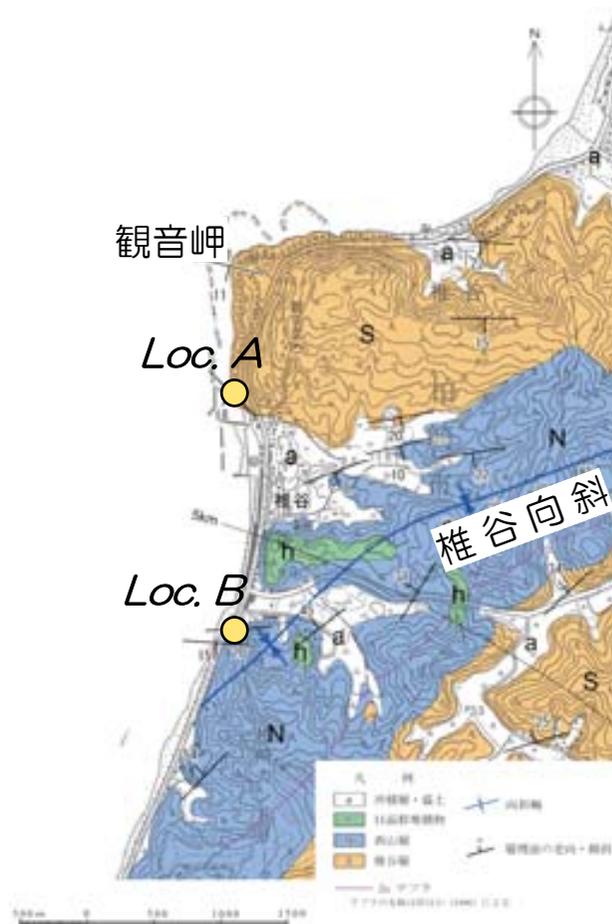
観音岬・椎谷付近における露頭

- 椎谷層は、主に砂岩・泥岩互層からなり、凝灰岩を挟在する
- 西山層は、下部に多数の砂岩薄層を挟在し、泥岩優勢の互層となっている

椎谷層
(Loc.A)

西山層
(Loc.B)

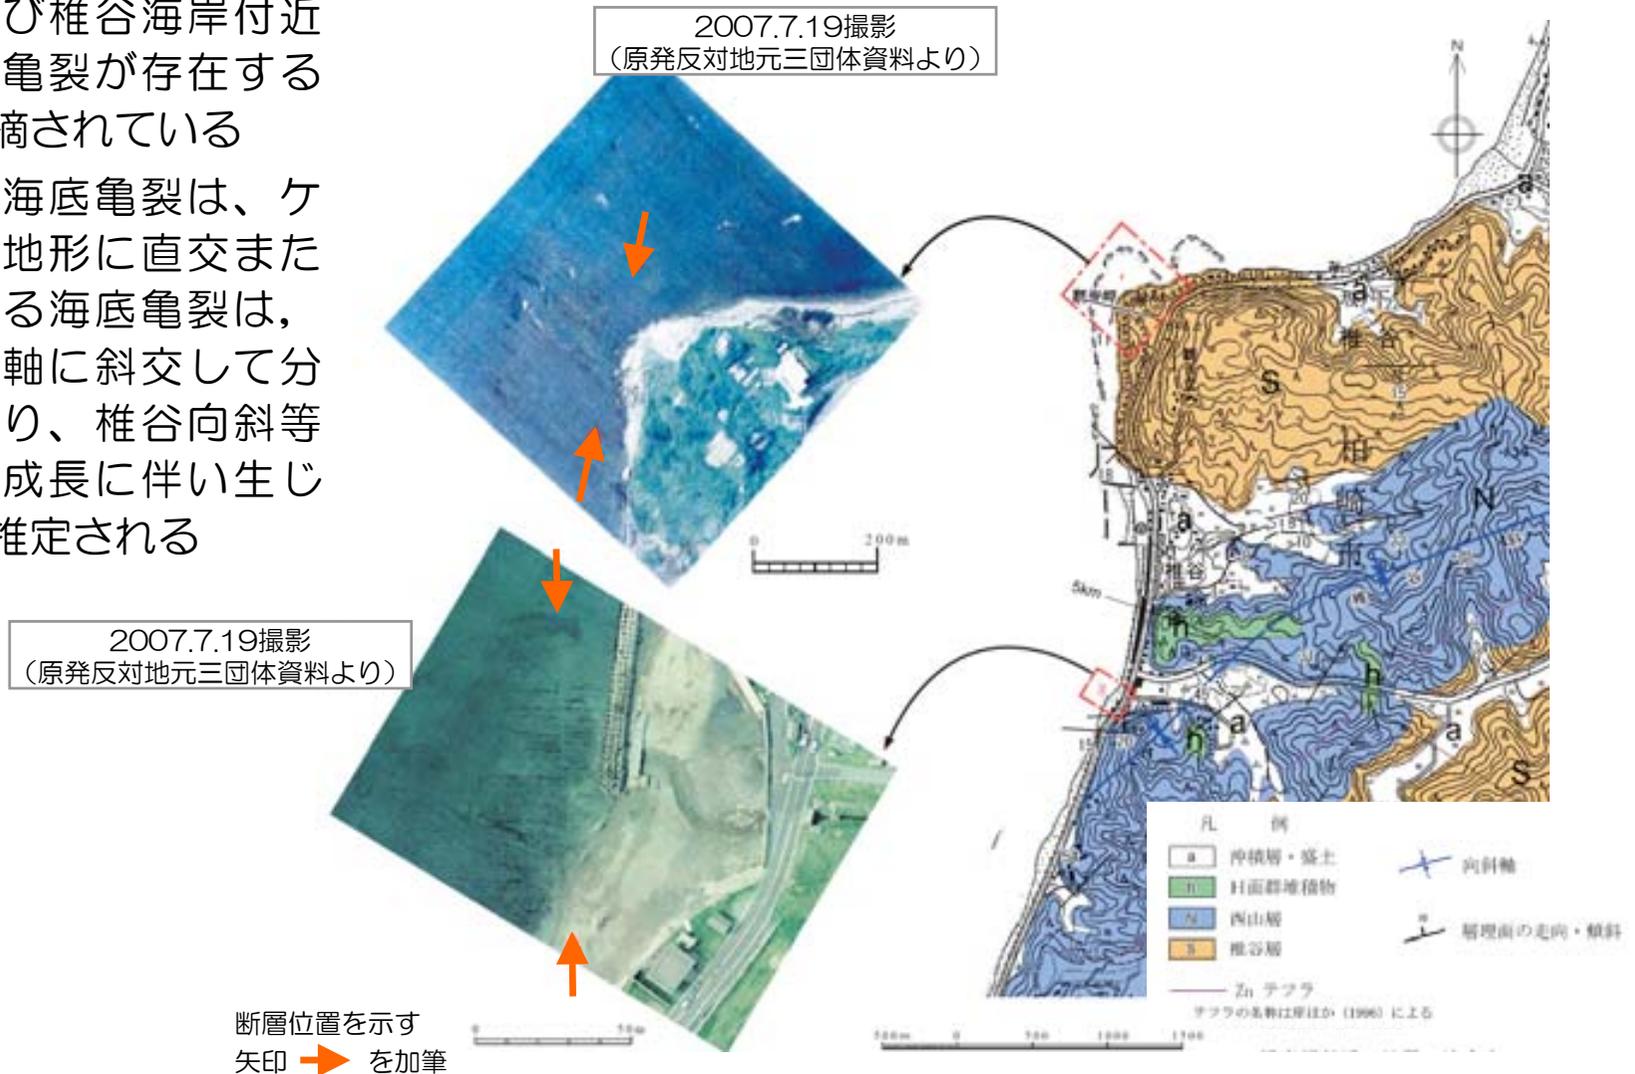
観音岬・椎谷海岸付近の海底亀裂の分布・成因

- 観音岬および椎谷海岸付近においては、椎谷層、西山層の層理の走向とほぼ平行に、ケスタ状の地形が海底に認められる
- 観音岬及び椎谷海岸付近の海底に亀裂が存在することが指摘されている
- これらの海底亀裂は、ケスタ状の地形に直交または斜交する海底亀裂は、椎谷向斜軸に斜交して分布しており、椎谷向斜等の褶曲の成長に伴い生じたものと推定される

- 観音岬、椎谷海岸付近で指摘された海底亀裂は、地震前に撮影された空中写真においても、指摘されている海底亀裂は確認される
- 指摘された海底亀裂は、椎谷向斜軸に斜交して分布しており、椎谷向斜等の褶曲の成長に伴い生じたものと推定される
- 椎谷海岸付近の海底亀裂の延長部の陸域の地形や道路などにおいて、今回の地震により亀裂が動いたことを示す形跡は認められない

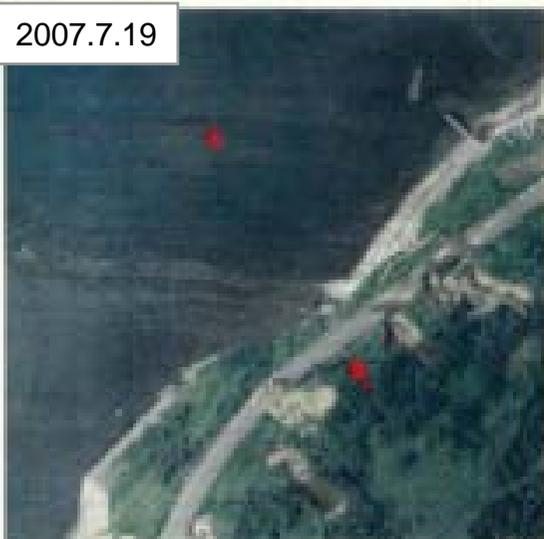
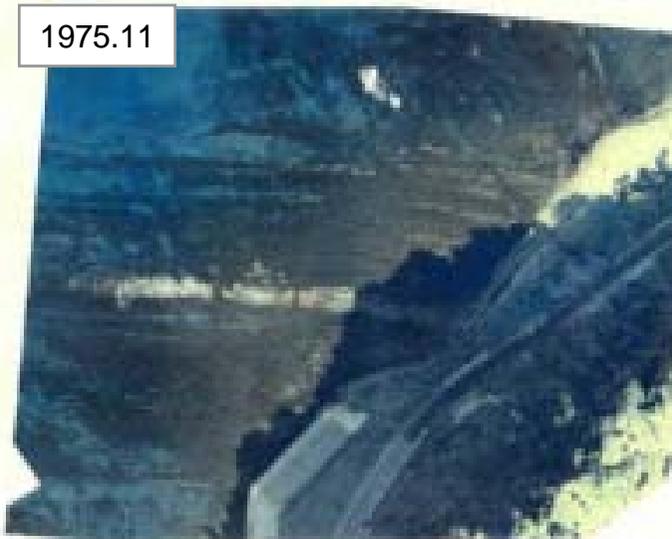
観音岬付近の海底亀裂

- 地震後の2007年7月19日に撮影された観音岬の北側の空中写真において、赤矢印に示される位置に海底亀裂が指摘されている
- 地震後及び地震前の空中写真において、赤矢印が示す位置に海底亀裂の存在を確認できない
