東京電力株式会社柏崎刈羽原子力発電所
敷地及び敷地近傍の地質・地質構造に関する補足説明

平成20年9月11日

東京電力株式会社

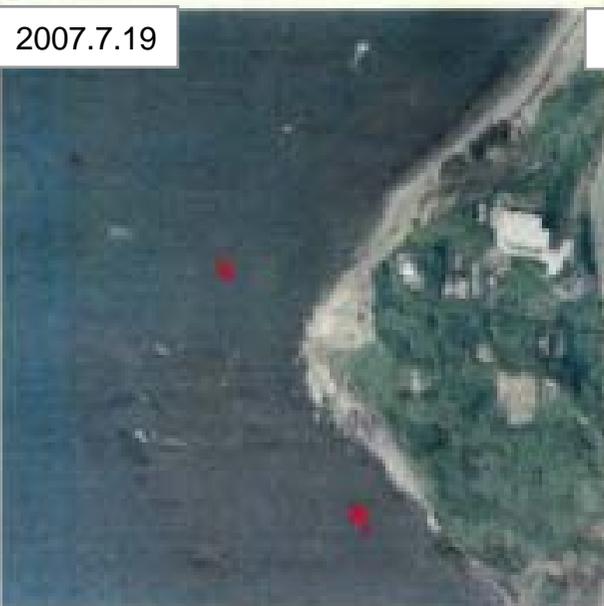
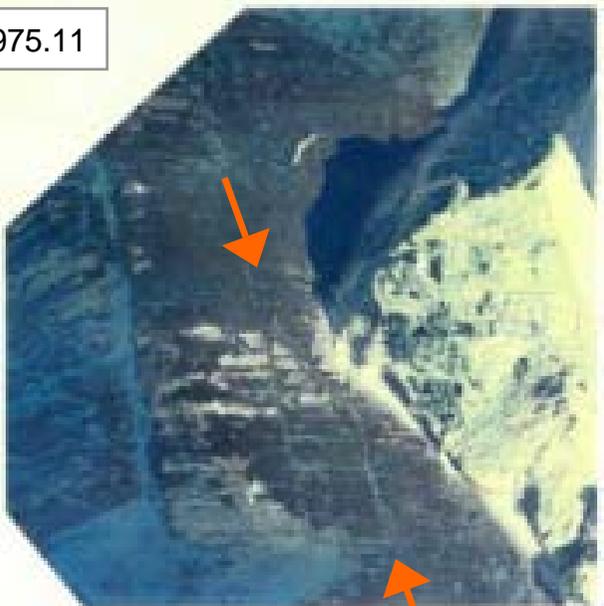
- 地震後に撮影された観音岬の先端付近の写真において、赤矢印に示される位置に海底亀裂が指摘されている
- 地震前の空中写真においても、同様の位置に指摘された海底亀裂が確認される（橙色の矢印が示す位置）

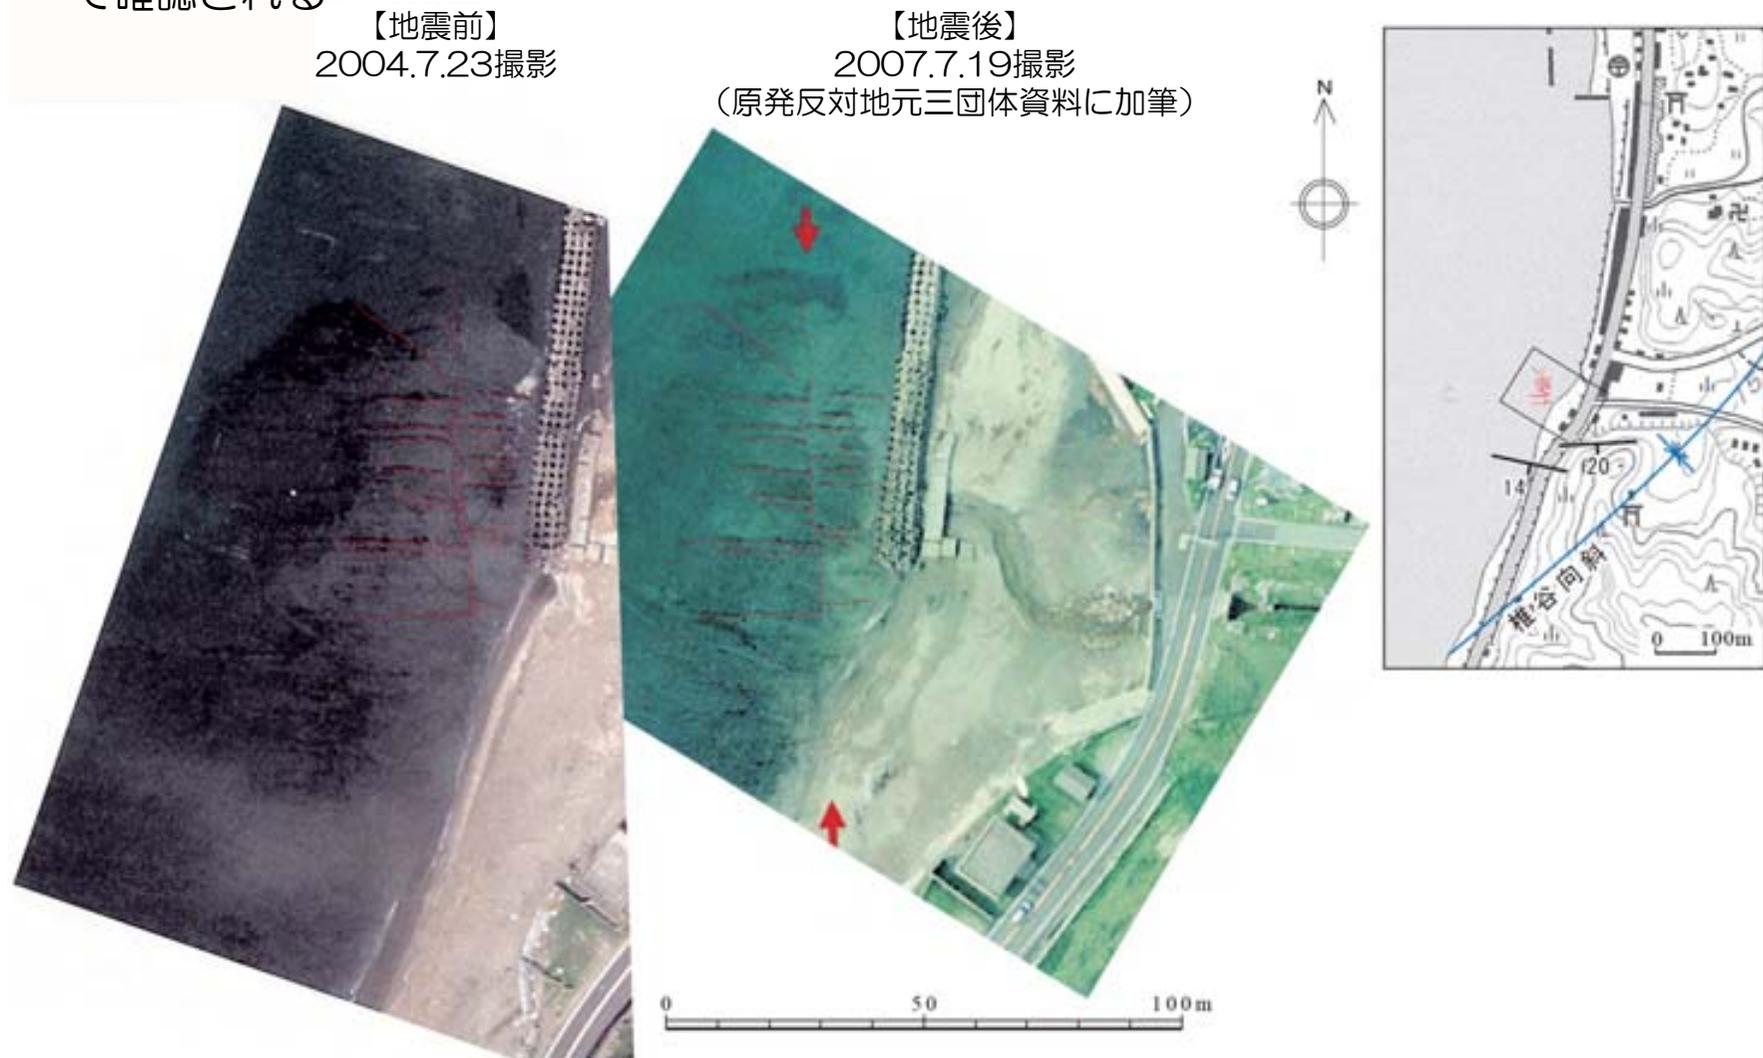
椎谷海岸付近の海底亀裂

- 「中越沖地震で椎谷海底に断層が出現した」と指摘されている
- 指摘された断層は、地震前と地震後の空中写真において、ほぼN-S方向の海底亀裂として確認される

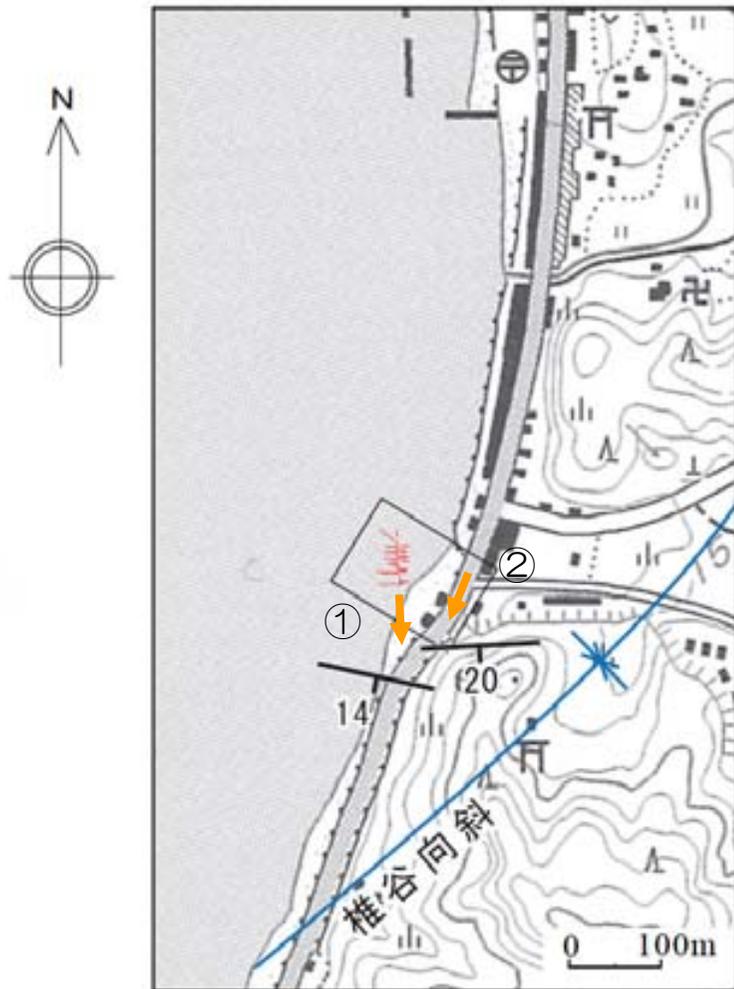
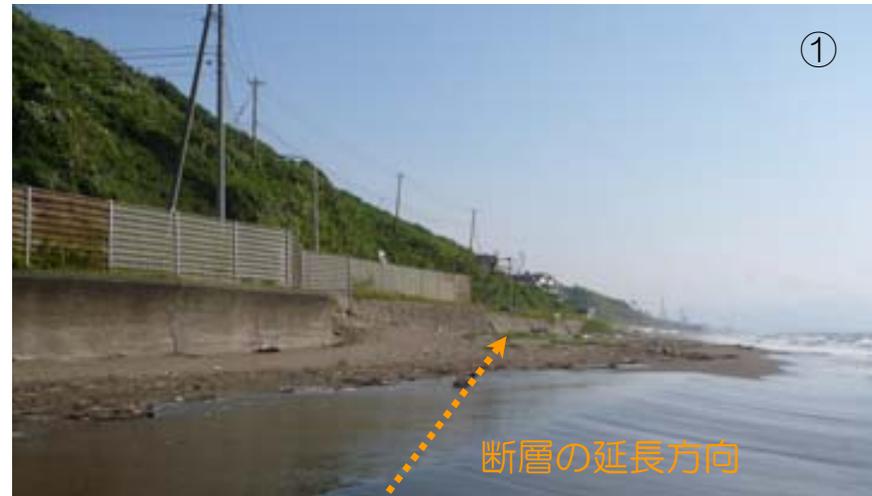
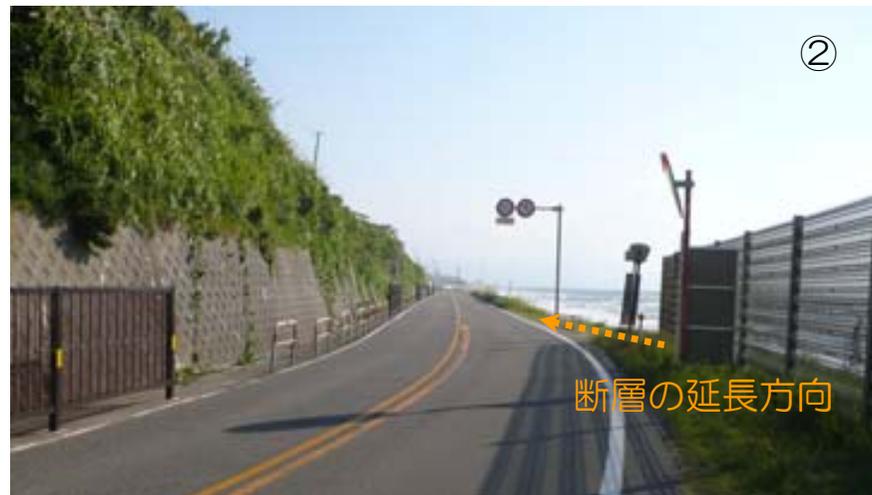
椎谷海岸付近の海底亀裂

- 海底亀裂の陸側延長部の地形や道路などにおいて、今回の地震により亀裂が動いたことを示す形跡は認められない
