東京電力株式会社柏崎刈羽原子力発電所  
敷地及び敷地近傍の地質・地質構造に関する補足説明

平成20年9月24日  
東京電力株式会社

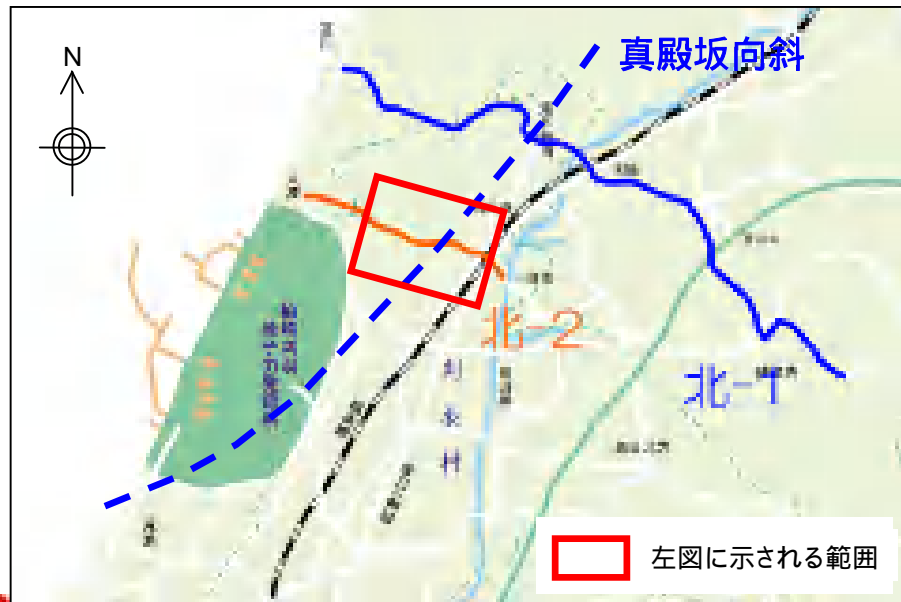
番神砂層下部水成層（大湊砂層）を確認できると指摘している露頭位置は左図のとおり

2008.8.22原発反対地元三団体申し入れ資料に加筆  
a～jは、当社露頭調査地点を示す

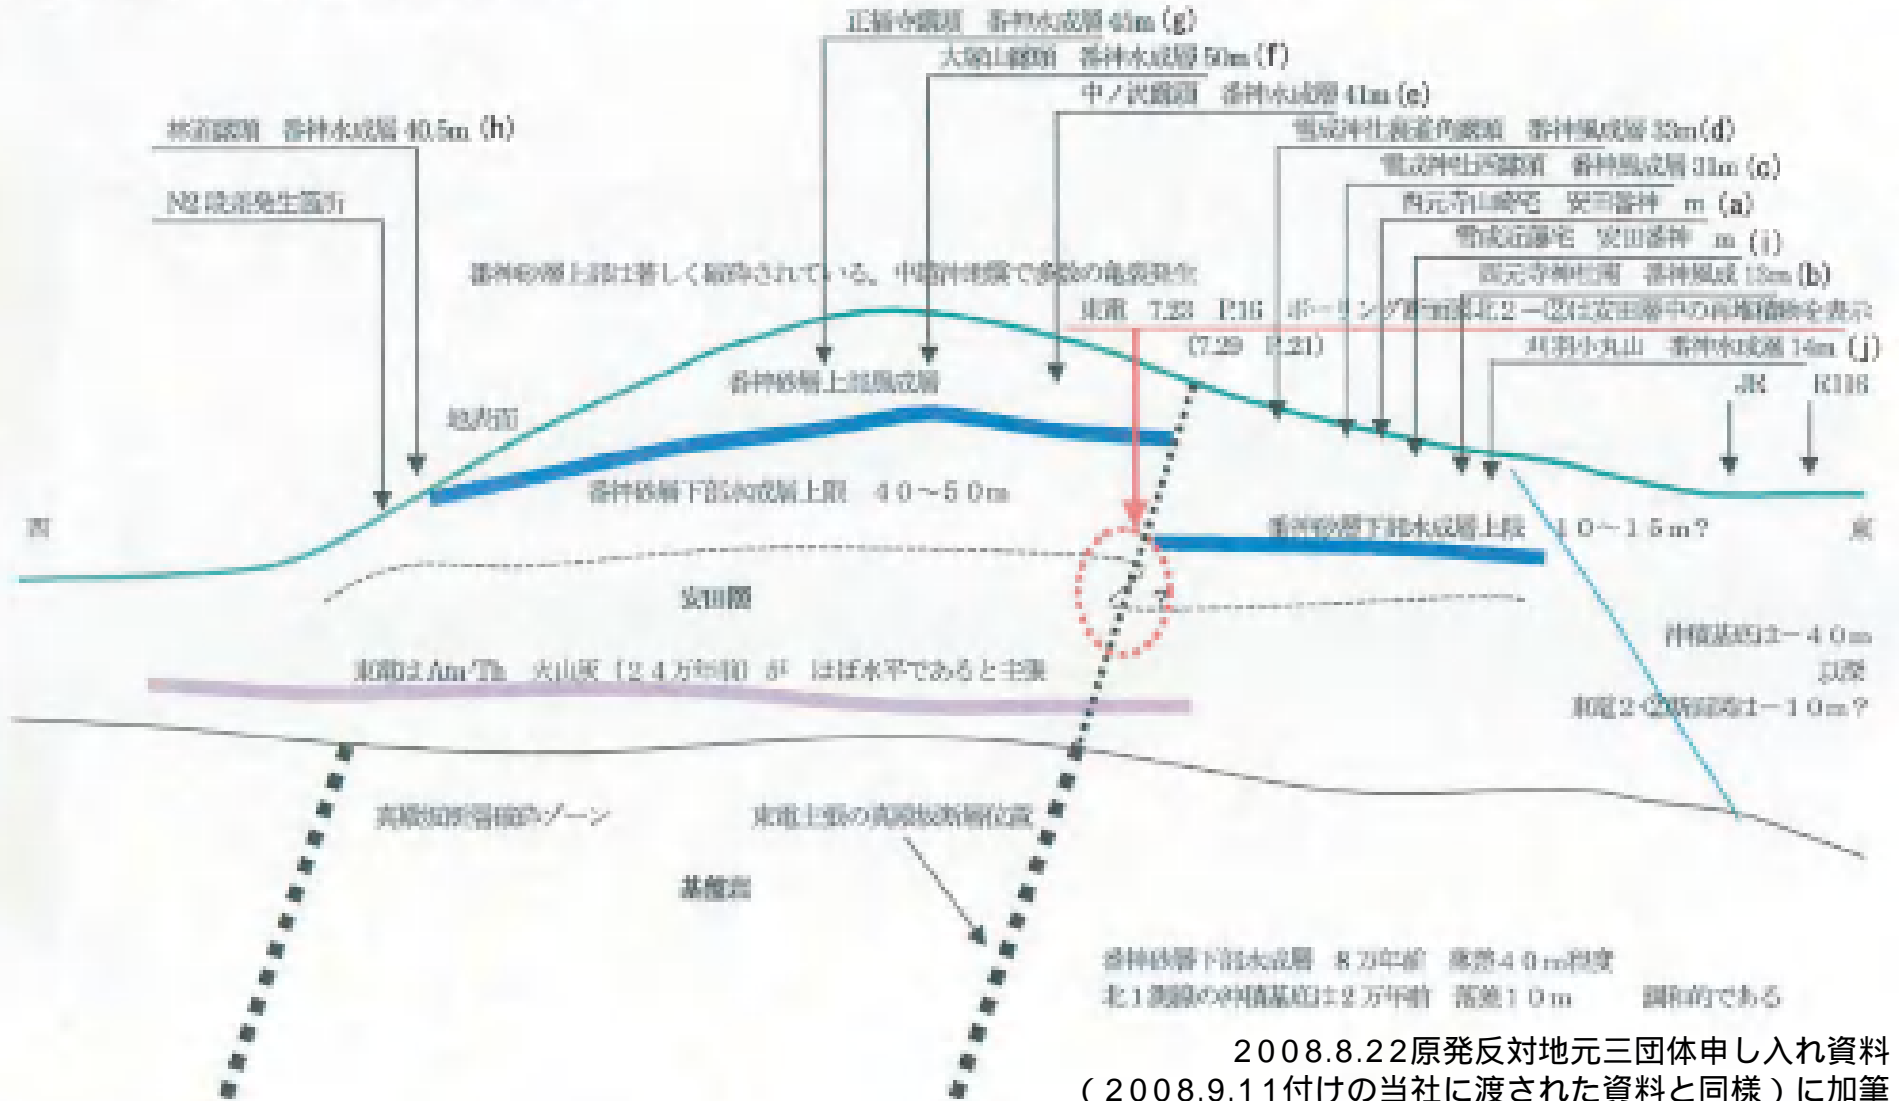
大湊～西元寺・十日市（N2路線）断面概念図

2008.8.22原発反対地元三団体申し入れ資料  
 (2008.9.11付けの当社に渡された資料と同様)に加筆  
 a～jは、当社露頭調査地点を示す

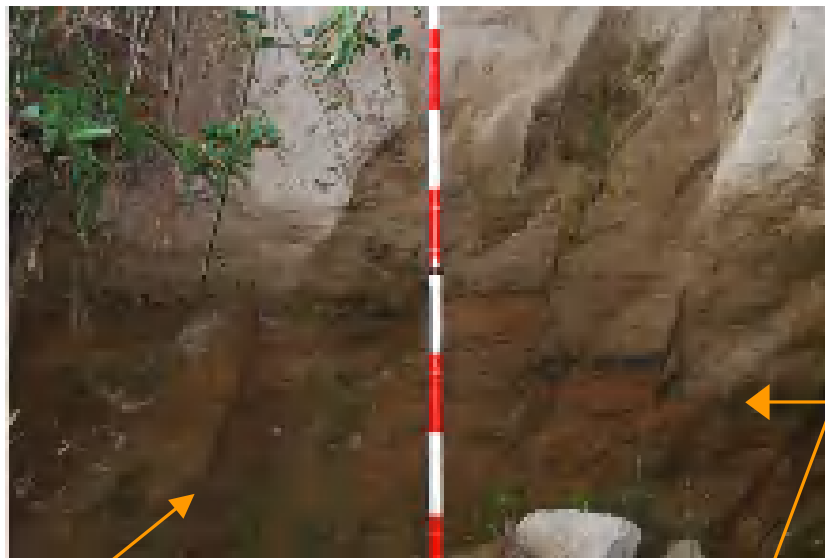
# 露頭写真 ( Loc. b , 西元寺神社南 )

原発反対地元三団体申し入れ		調査結果
西元寺神社南	番神風成13m	標高16.5m付近に、番神砂層 / 大湊砂層境界 (以下、風成 / 水成境界) が認められるものの、本露頭では小断層が多く認められること、同露頭は丘陵と平野との境界の斜面部に位置すること、近接するボーリング北2- により安田層の上限面を標高約32mに確認していることから、前記の風成 / 水成境界は地すべりにより低下している可能性が高い。

小断層が認められ、全体の地すべりが示唆される

風成層 / 水成層の境界標高約16.5m

Loc. bは、丘陵と平野との境界の斜面部に位置する

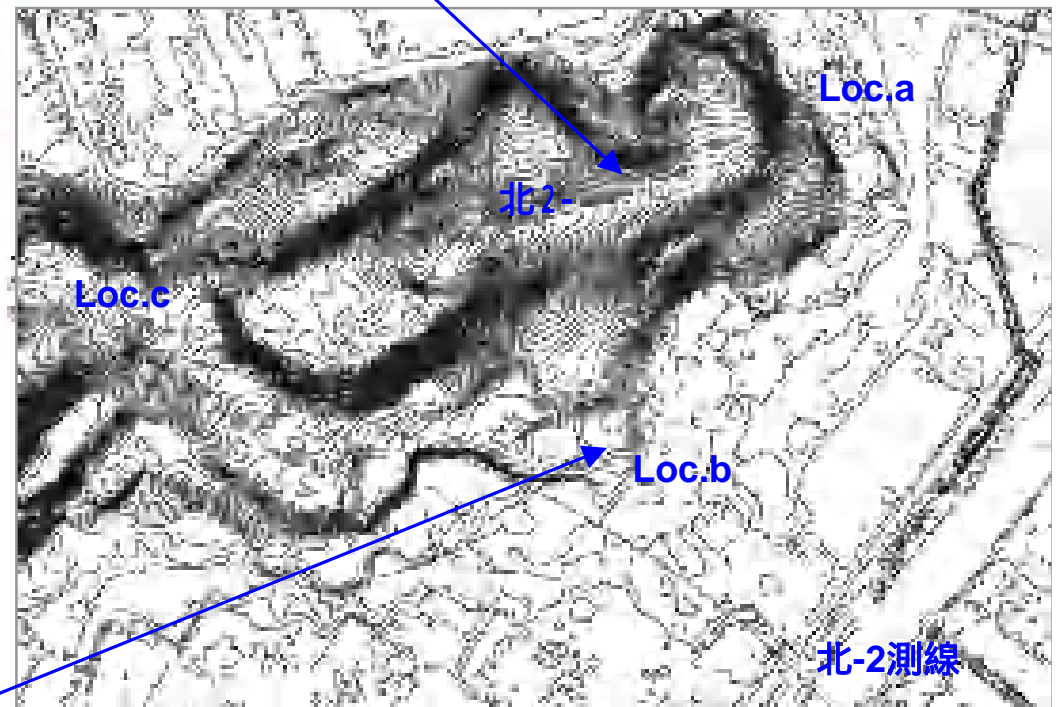
北2- のボーリングにより、安田層の上限面を標高約32mに確認

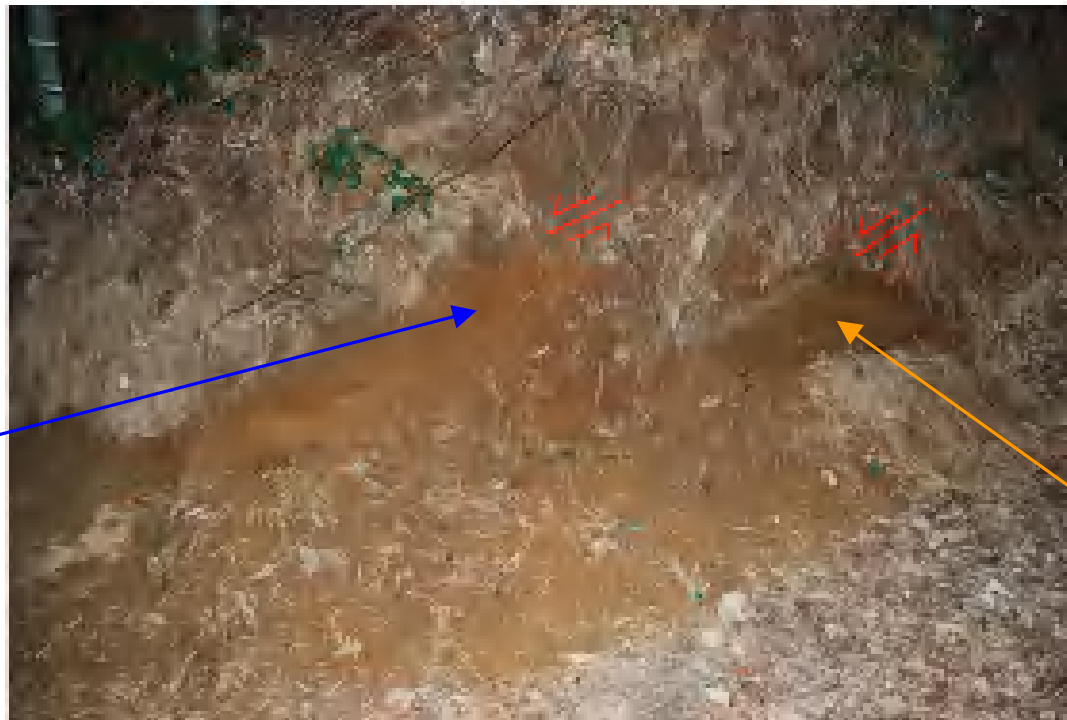
# 露頭写真 ( Loc. c , 雪成神社西露頭 )

原発反対地元三団体申し入れ	調査結果
雪成神社西露頭 番神風成層31m	大湊砂層とみられる砂層及び番神砂層とが分布するが，本露頭では，地すべりが認められ，風成 / 水成境界の高度は不明瞭である。

地すべりが認められ，その上側には番神砂層（風成）が，下側には大湊砂層（水成）とみられる砂層が分布するが，それらの境界の高度は不明瞭

番神砂層

大湊砂層とみられる砂層

地すべりを示す

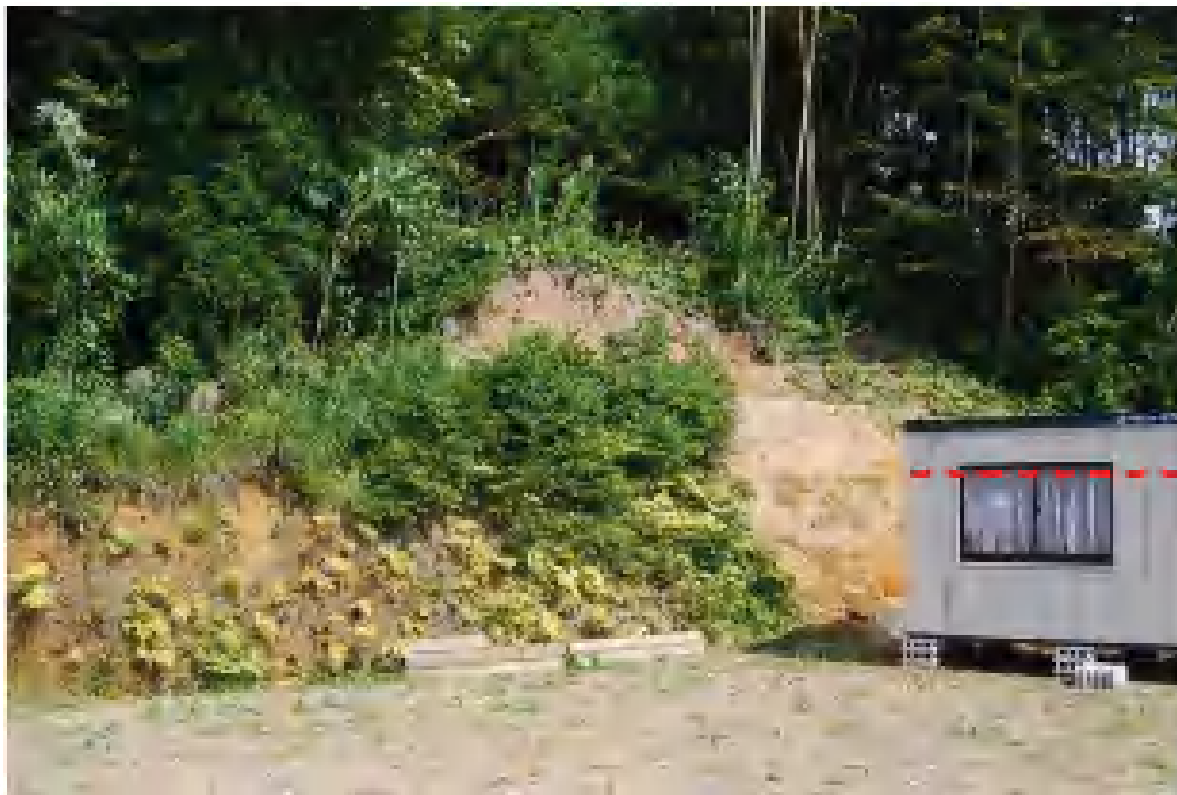
## 露頭写真 (Loc. j , 刈羽小丸山)

原発反対地元三団体申し入れ		調査結果
刈羽小丸山	番神水成層14m	大湊砂層に類似する海浜砂層が標高14m～16m付近に、この砂層を覆って上位に、シルト層が分布しており、同シルト層は、本露頭付近の標高20m程度に分布する比較的平坦な地形面を形成している。本露頭における海浜砂層及びシルト層の重なりは、M面を形成する安田層または大湊砂層とそれらを覆う番神砂層との重なりとは異なっており、両者は同一変位基準面とは見なせない。なお、近傍のボーリング北2-において、安田層の上限面を標高約32mに確認していることを踏まえて、海浜砂層は、大湊砂層堆積期以降に形成された谷埋め堆積物である可能性も考えられる。

←平坦面 (標高20m)

シルト層

↓ 標高約16m

海浜砂層

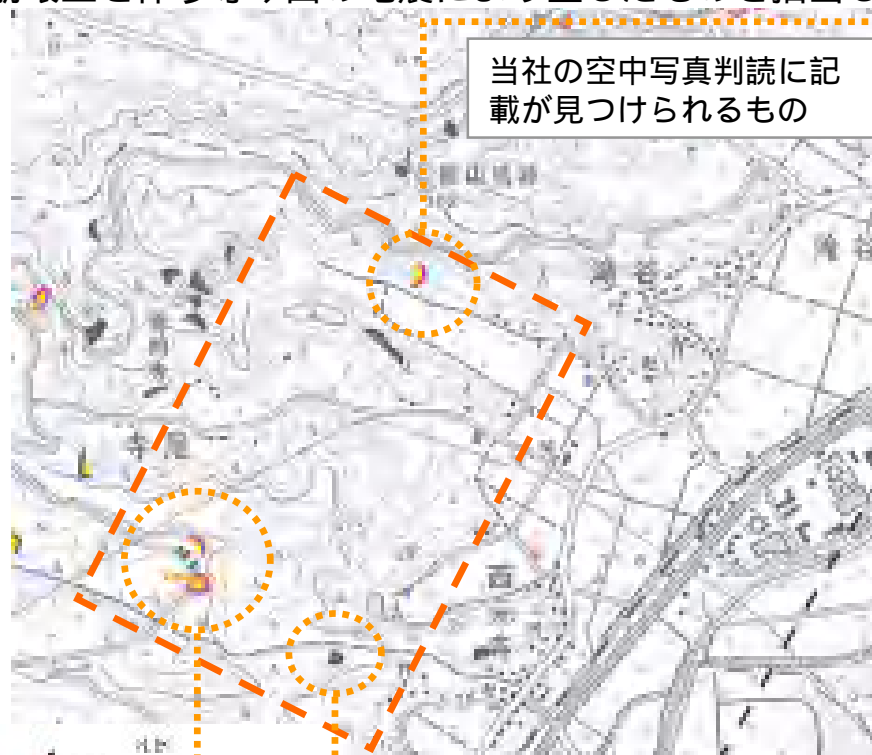
必ずしも全ての地すべりが抽出されているものではないが、崩壊土を伴う等今回の地震により生じたものを抽出したもの

当社の空中写真判読に記載が見つかるもの

**地元団体の指摘事項：**「真殿坂断層沿いに地変が集中しているが、東電報告はそれを無視している」と指摘されている。  
(無視していると指摘されている崖崩れは、左の写真に示すとおり)

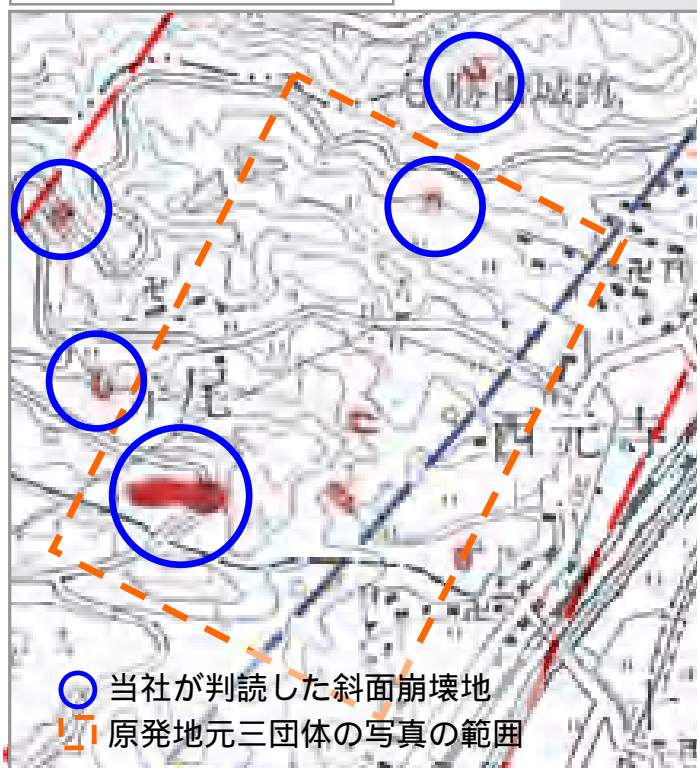
- 国土地理院より、中越沖地震における地すべり分布状況が報告されており、当社調査結果による敷地近傍の背斜・向斜軸を重ね合わせて、地質構造との対応を検討
- 右図に示すとおり、地すべり分布と真殿坂向斜との関連性は認められないと考える

右図の枠付近拡大

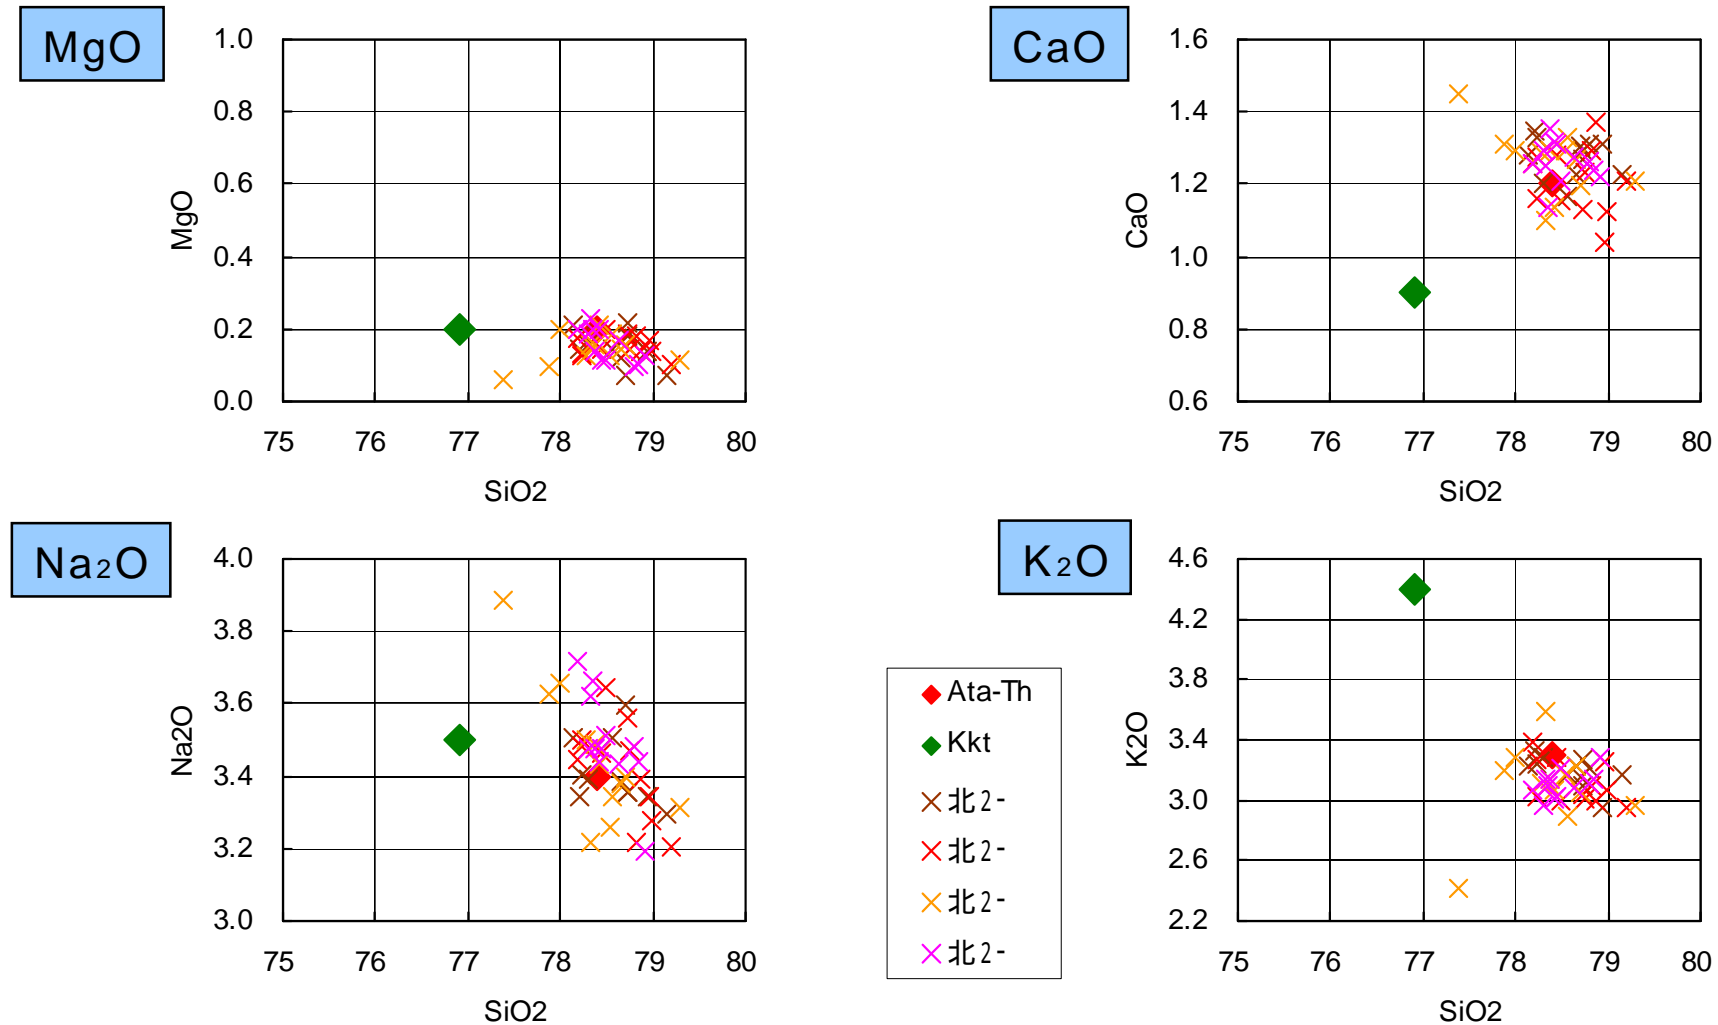
# 候補テフラとの対比（火山ガラスの主成分，敷地北側）

- 分析結果にばらつきはあるものの，各成分においてAta-Thとの対応が認められる

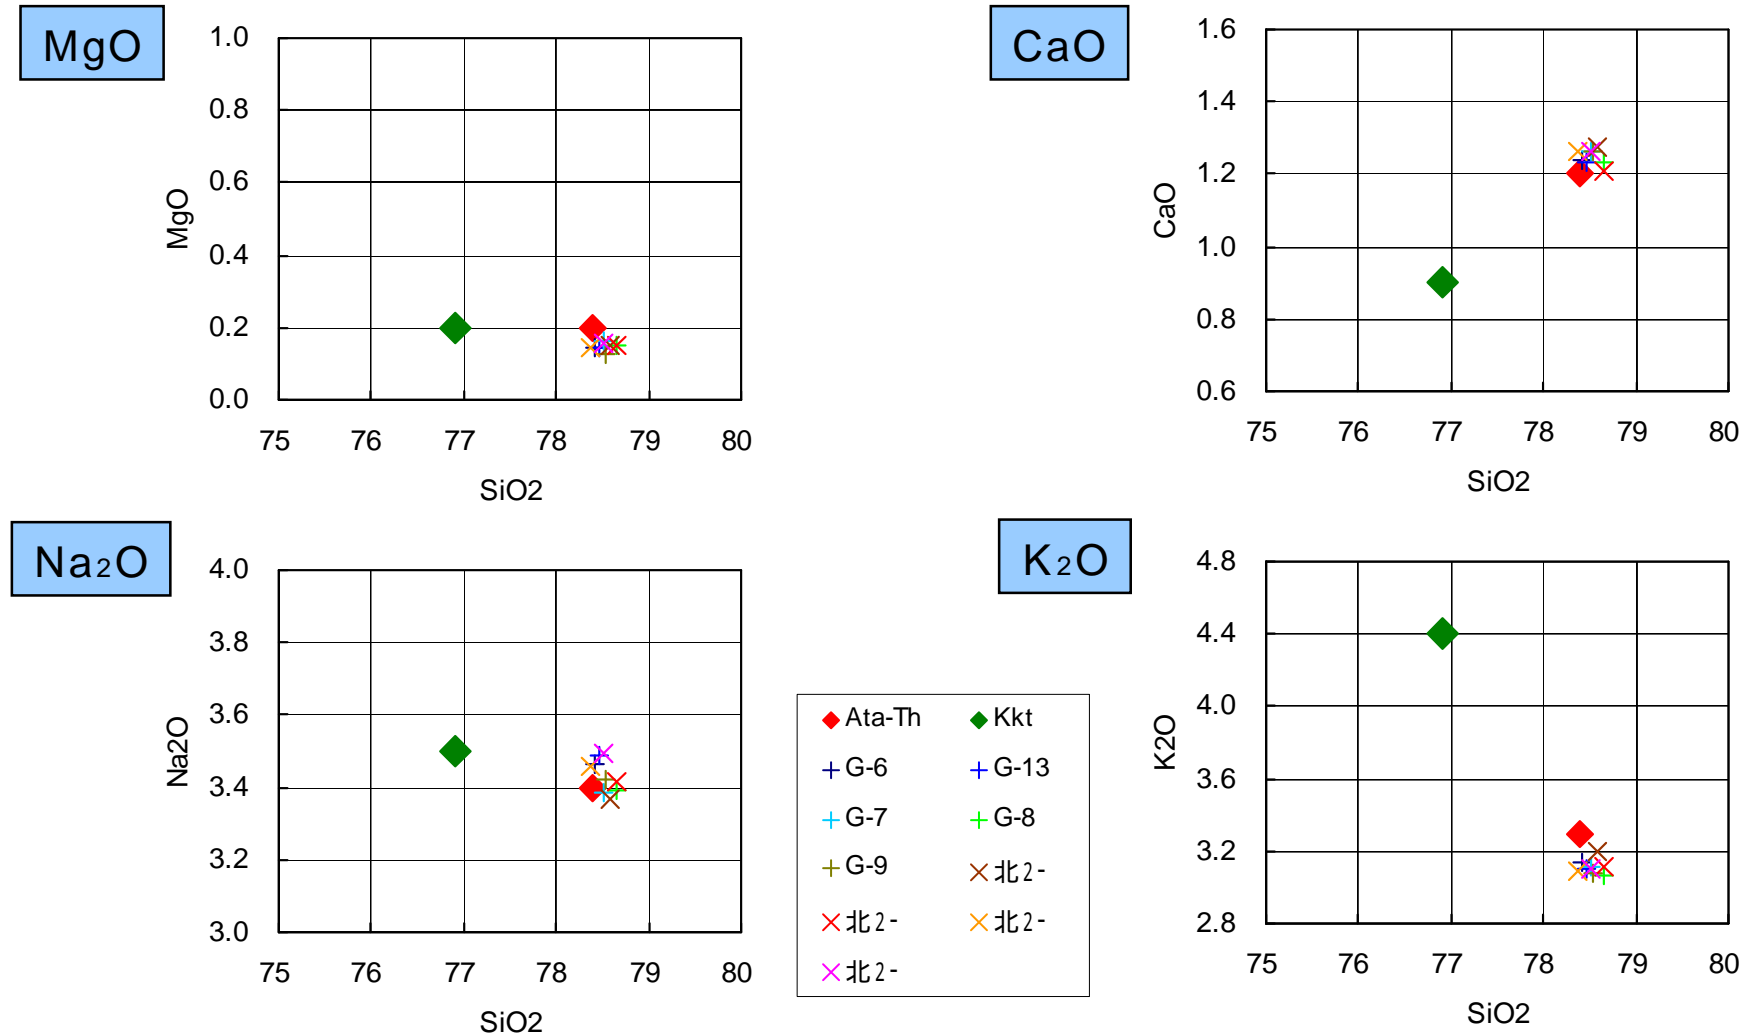
# 候補テフラとの対比（火山ガラスの主成分，敷地北側）

- ボーリング毎に平均した分析結果はAta-Thとの対応が認められる

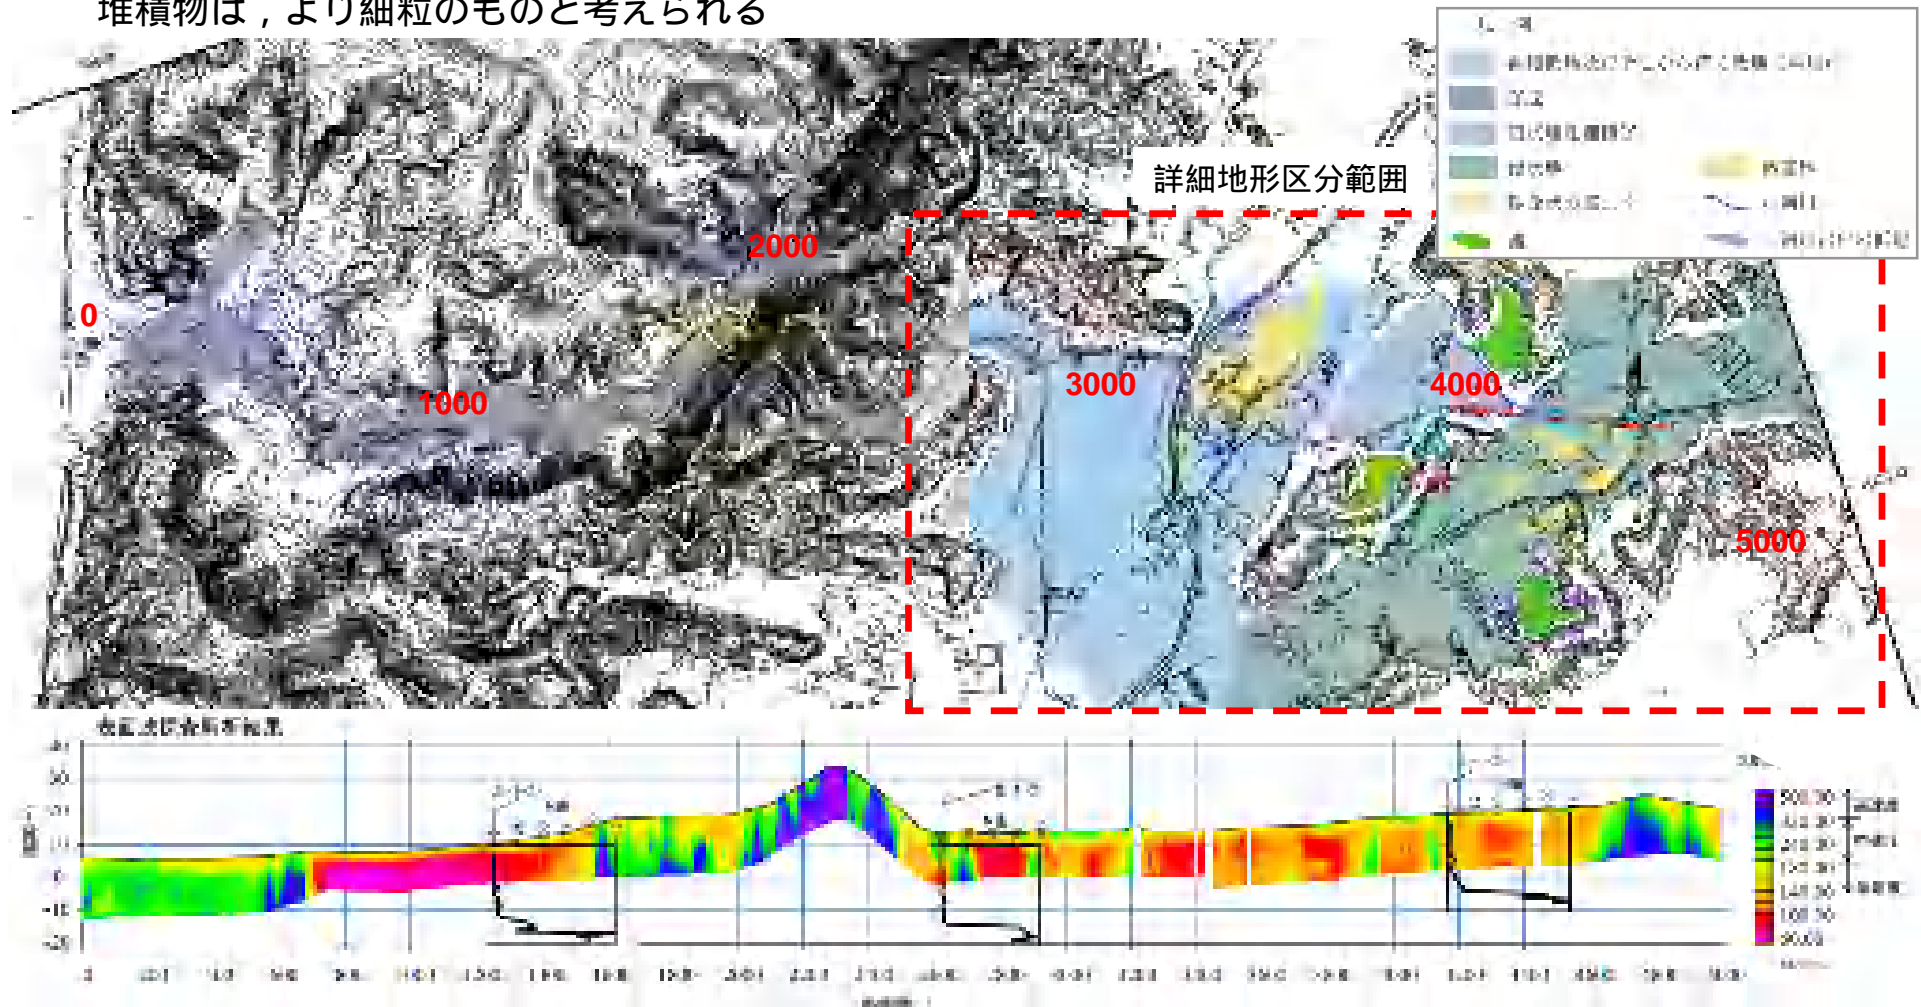
# 北-1測線沿いの沖積層等の分布状況について

- 起点から約2500mより平野側については、より詳細な地形分類を行った結果、沖積低地、谷底、扇状地性埋積谷、扇状地、微高地等に区分される
- 約3600～4100mの区間については、緩やかな北西傾斜の扇状の面を示し、東側の扇状地を形成した河川から分岐した小河川により、谷地形を埋めて形成された扇状地（扇状地性埋積谷と分類）と考えられる
- 扇状地を形成した河川よりも小さい河川により形成されているため、扇状地に比べて、扇状地性埋積谷の堆積物は、より細粒のものと考えられる

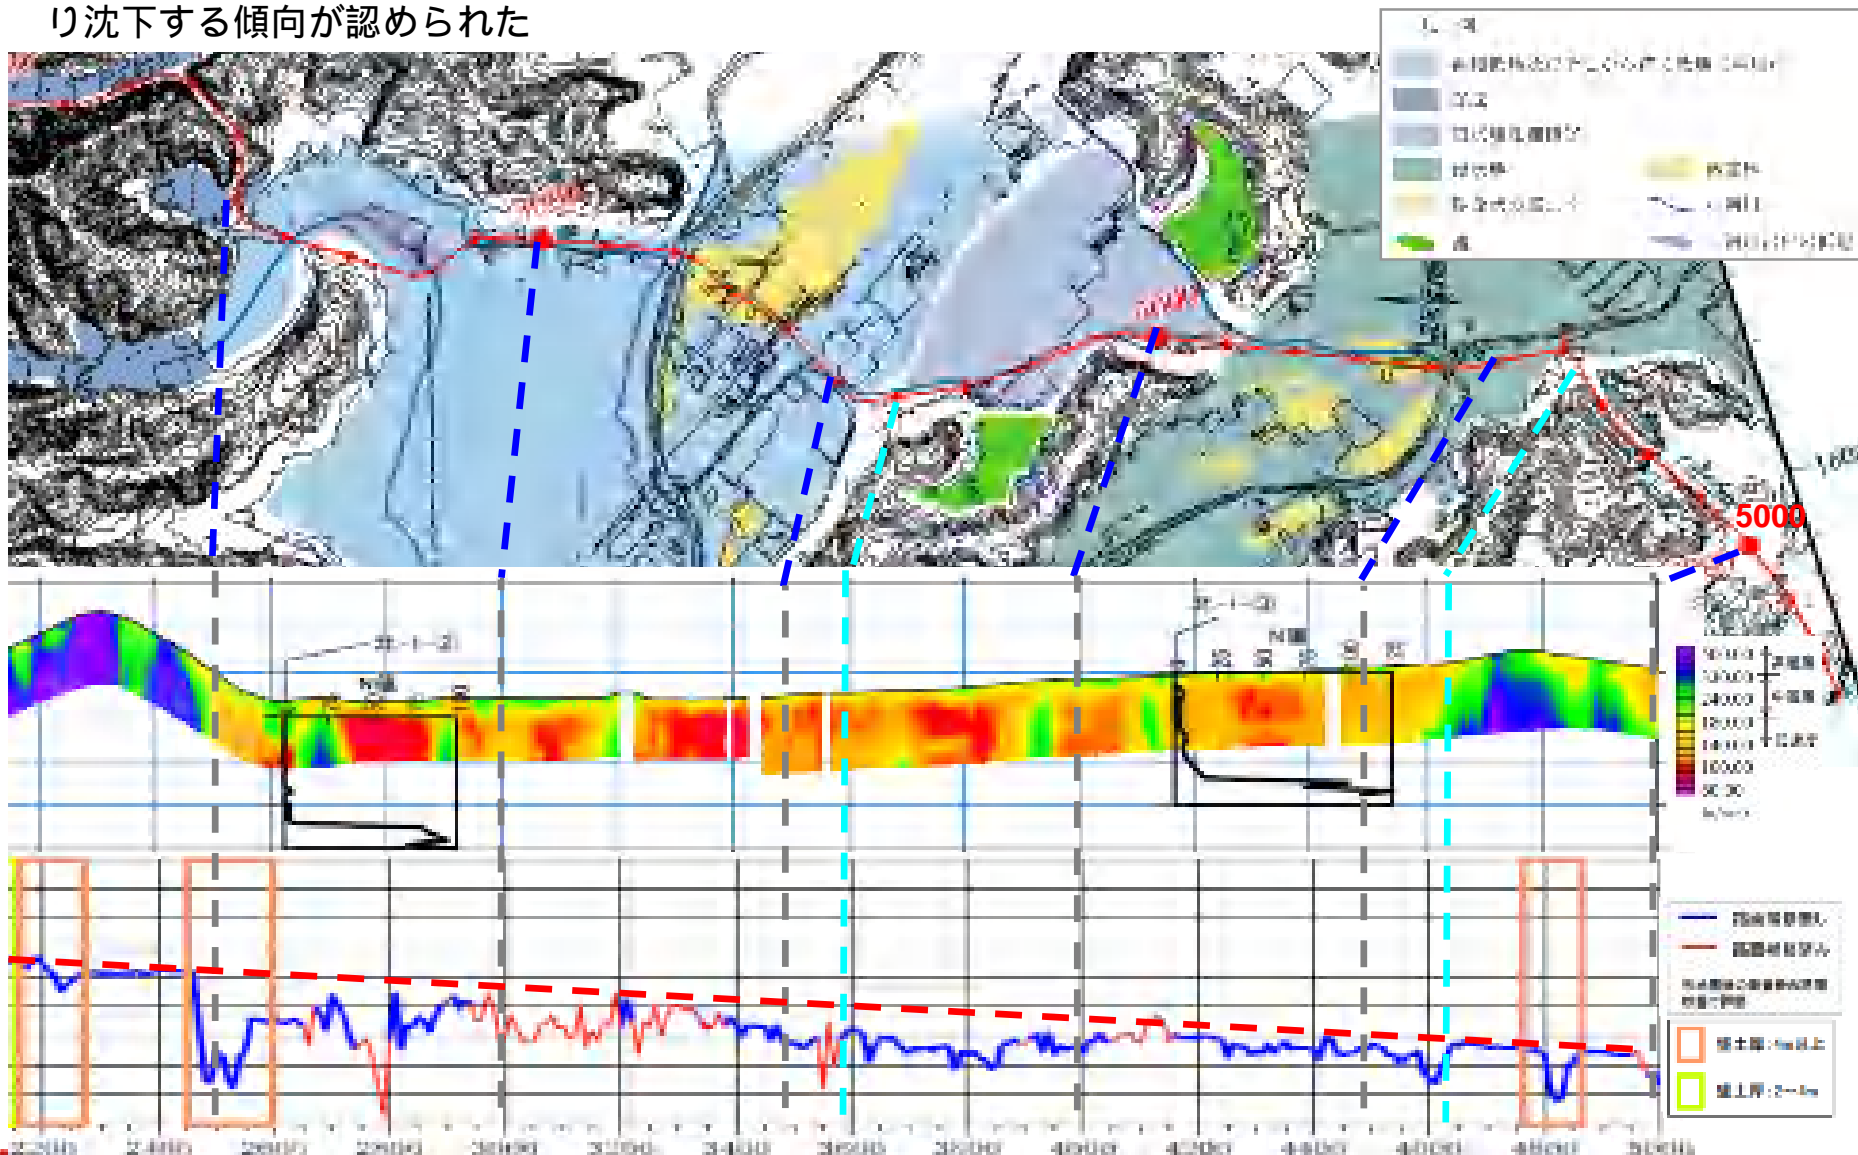
# 北-1測線沿いの沖積層等の分布状況について

- 起点から約3600～4100m付近の扇状地性埋積物が分布する範囲で，扇状地が分布する範囲よりも，より沈下する傾向が認められた

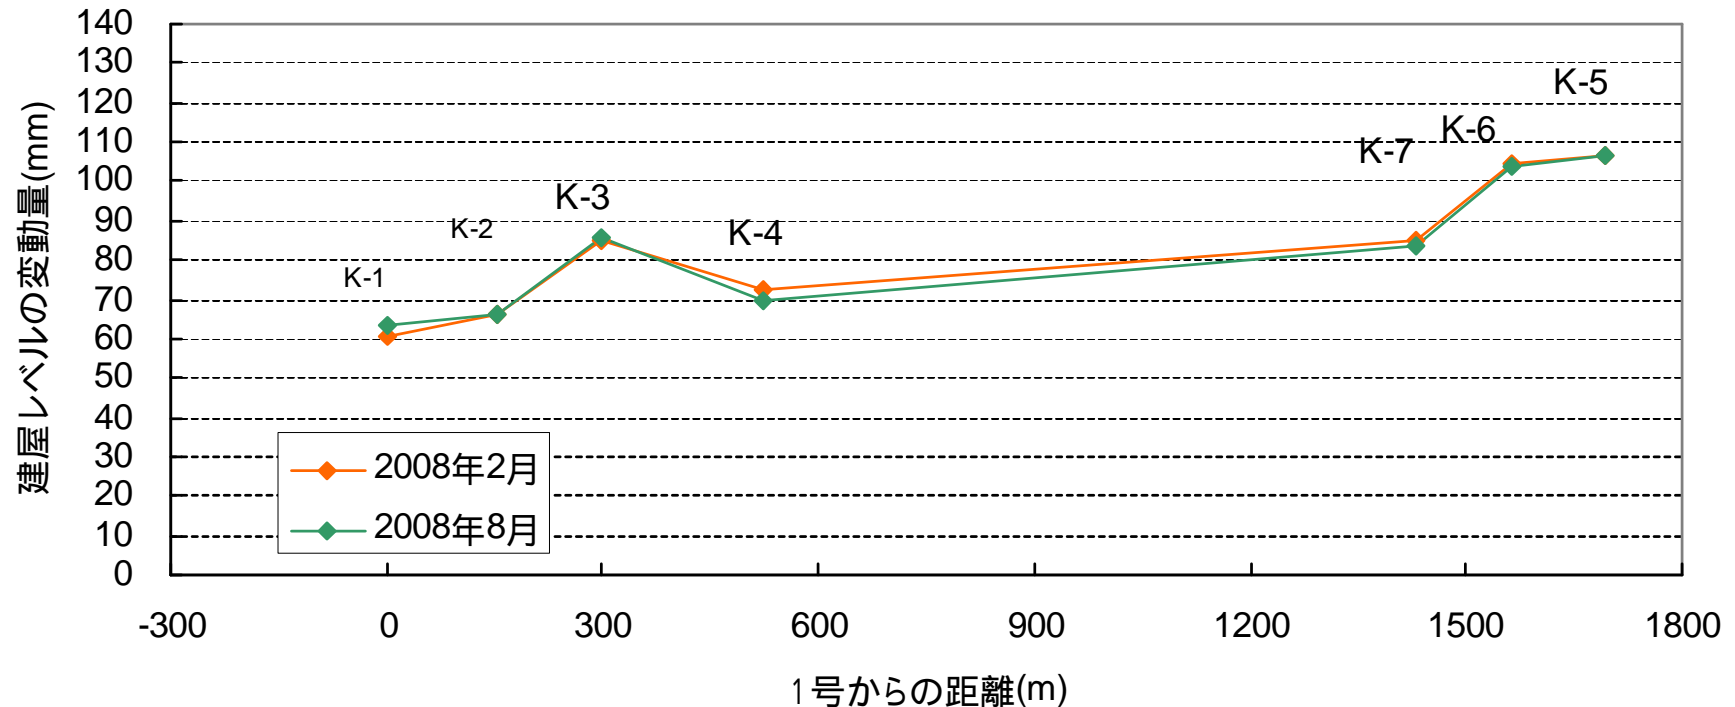
### 地震前のレベルに対する原子炉建屋の変動量

- 地震後の2008年2月，2008年8月に建屋水準測量を実施
- 2008年2月及び2008年8月の測量の結果，原子炉建屋は，地震前と比べて1～4号機側は約6～9cm（平均約7cm），5～7号機側は約8～11cm（平均約10cm）の隆起が認められる
- 2008年2月から2008年8月にかけて，大きな変動は認められない

（2008年2月及び8月の測量結果の2006年5月の測量結果との比較）

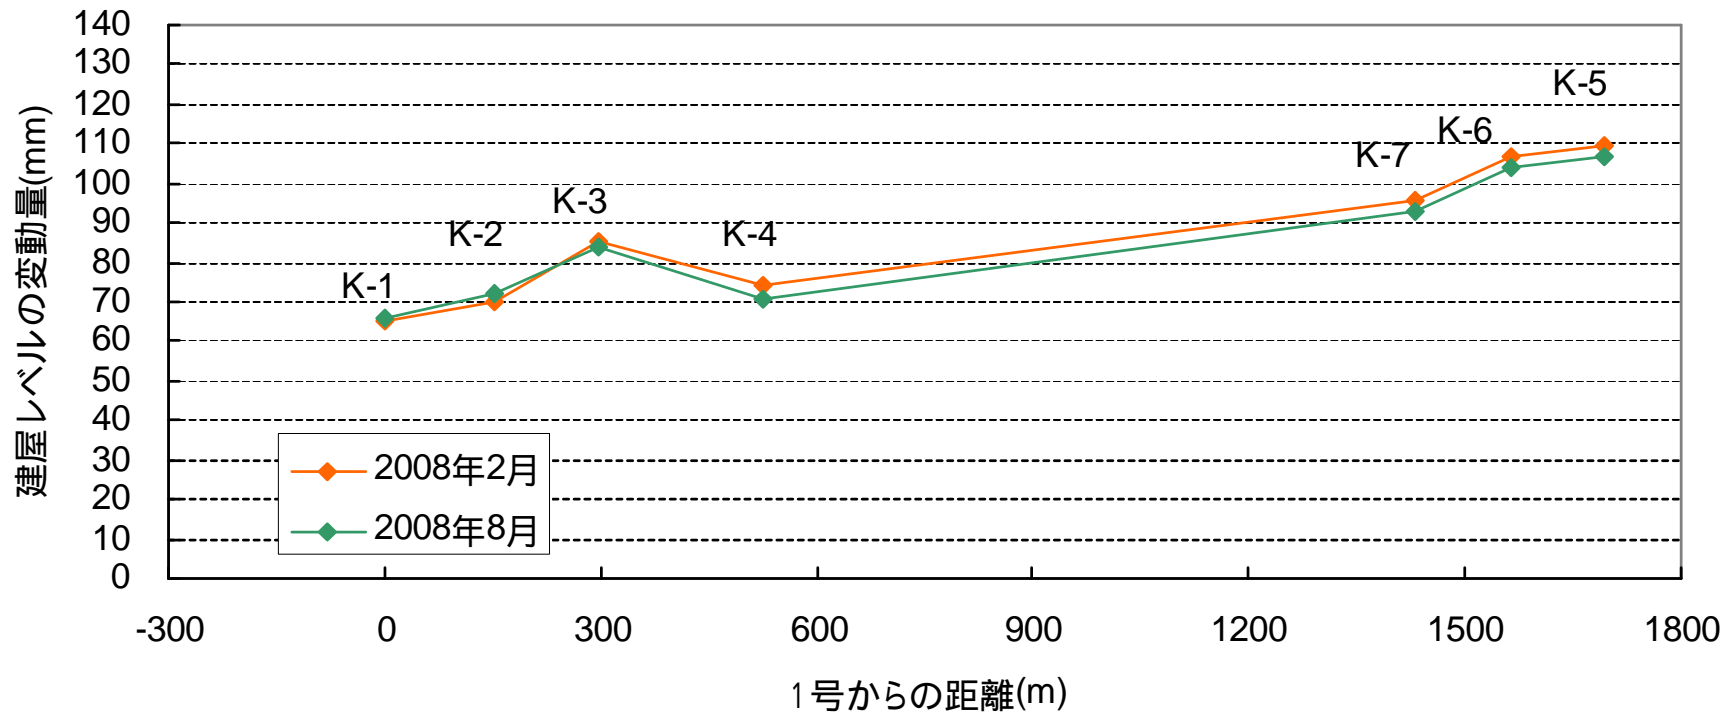
### 地震前のレベルに対するタービン建屋の変動量

- 2008年2月及び2008年8月の測定の結果、タービン建屋は、地震前と比べて1～4号機側は約6～9cm（平均約7cm）、5～7号機側は約9～11cm（平均約10cm）の隆起が認められる
- 2008年2月から2008年8月にかけて、大きな変動は認められない

（2008年2月及び8月の測定結果の2006年5月の測定結果との比較）

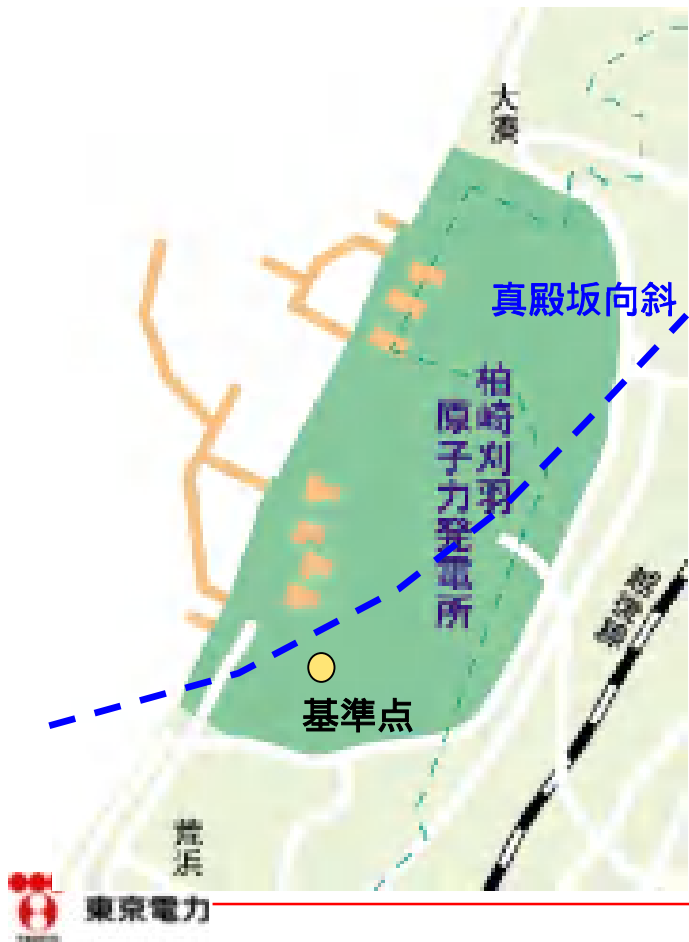
# 敷地の変動：建屋水準測量

- 汀線平行方向には、基準点から北側に向かい、緩やかに隆起する傾向を示す。隆起量の傾きは、非常に小さい（距離約2100mに対して、約8cmの隆起量）。
- 汀線直交方向にも、基準点から海側に向かい、緩やかに隆起する傾向を示す。隆起量の傾きは、非常に小さい（距離約350mに対して、約3.5cmの隆起）。

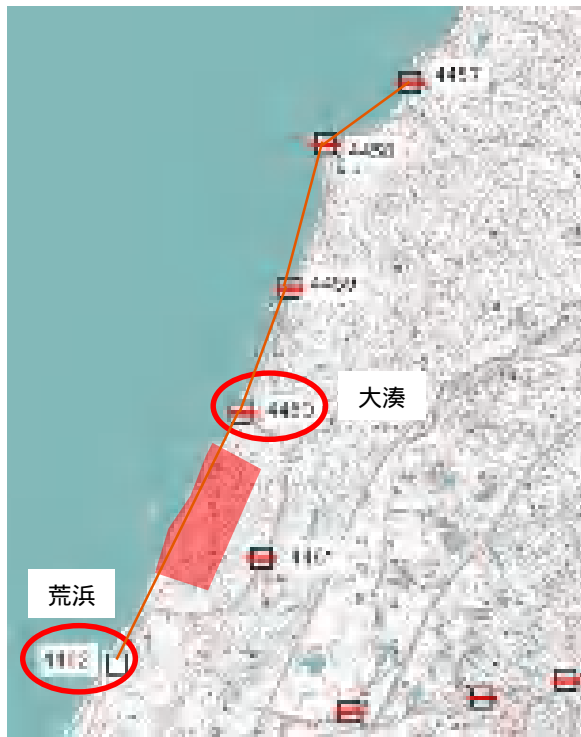
水準点位置図

- 岩盤に設置されている建屋の隆起量は、国土地理院の一等水準点から評価される地震前後の地盤鉛直変動量と調和的である。
- この変動は、GPS測量の結果から推定された敷地付近の動きとも調和的である。

地震前後の一等水準点成果の鉛直変動量

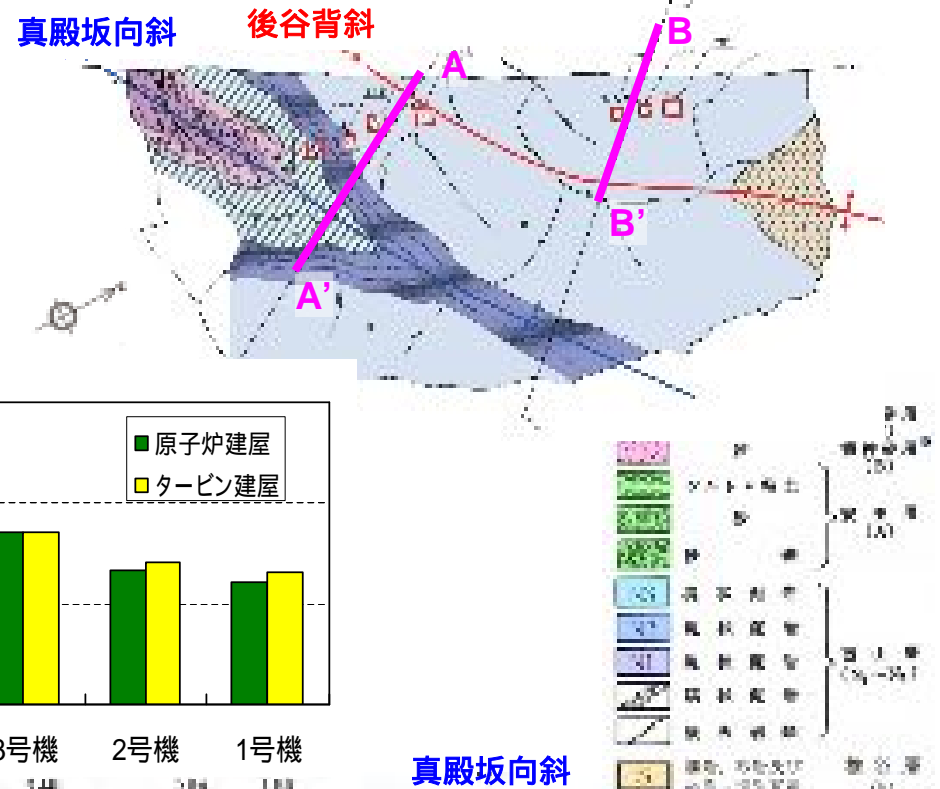
# 建屋と褶曲構造との位置関係

- 1～4号機は真殿坂向斜軸と後谷背斜軸の間に、5～7号機は後谷背斜軸よりも西側に位置する
- 3号機の隆起量が2号機及び4号機よりも大きいですが、全体としては1号機から7号機にかけて変動量が大きくなる傾向であり、背斜軸部で変動量が大きくなる傾向はみられず、建屋の隆起傾向と褶曲構造の対応は認められない

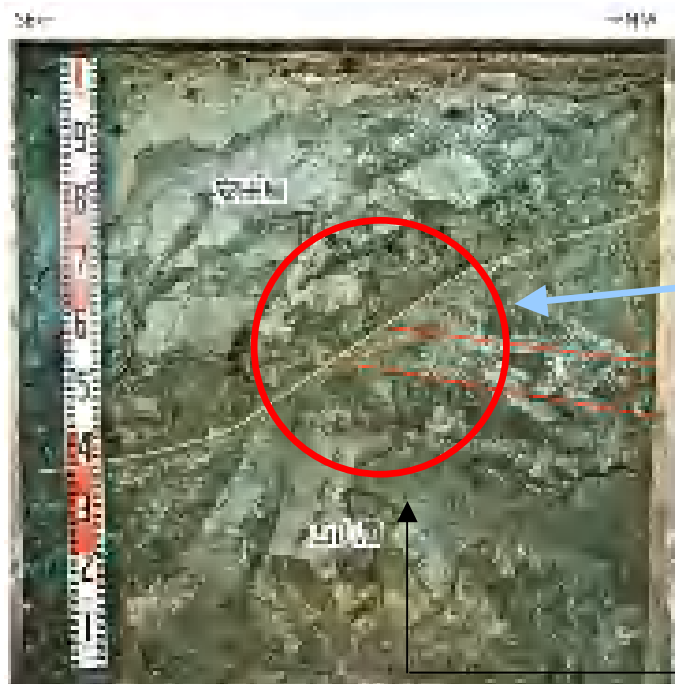
## 写真

- 安田層と西山層の地層境界に変位がないことから、今回の地震に伴ってF-3断層は動いていないことを確認

奥から手前に向かって見たところ

変位は見られない

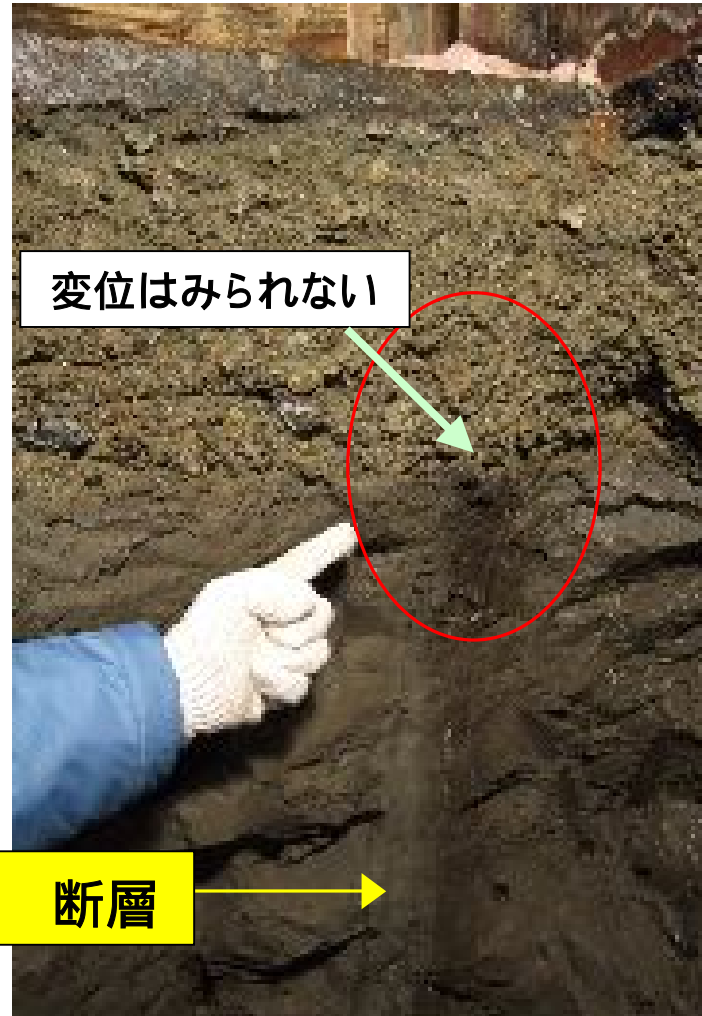
# 敷地内断層「断層」の調査結果

- 上の碎石やアスファルトに変位がないことから、今回の地震に伴って 断層は動いていないことを確認

アスファルト舗装  
建設時の道路  
碎石  
岩盤 (西山層)

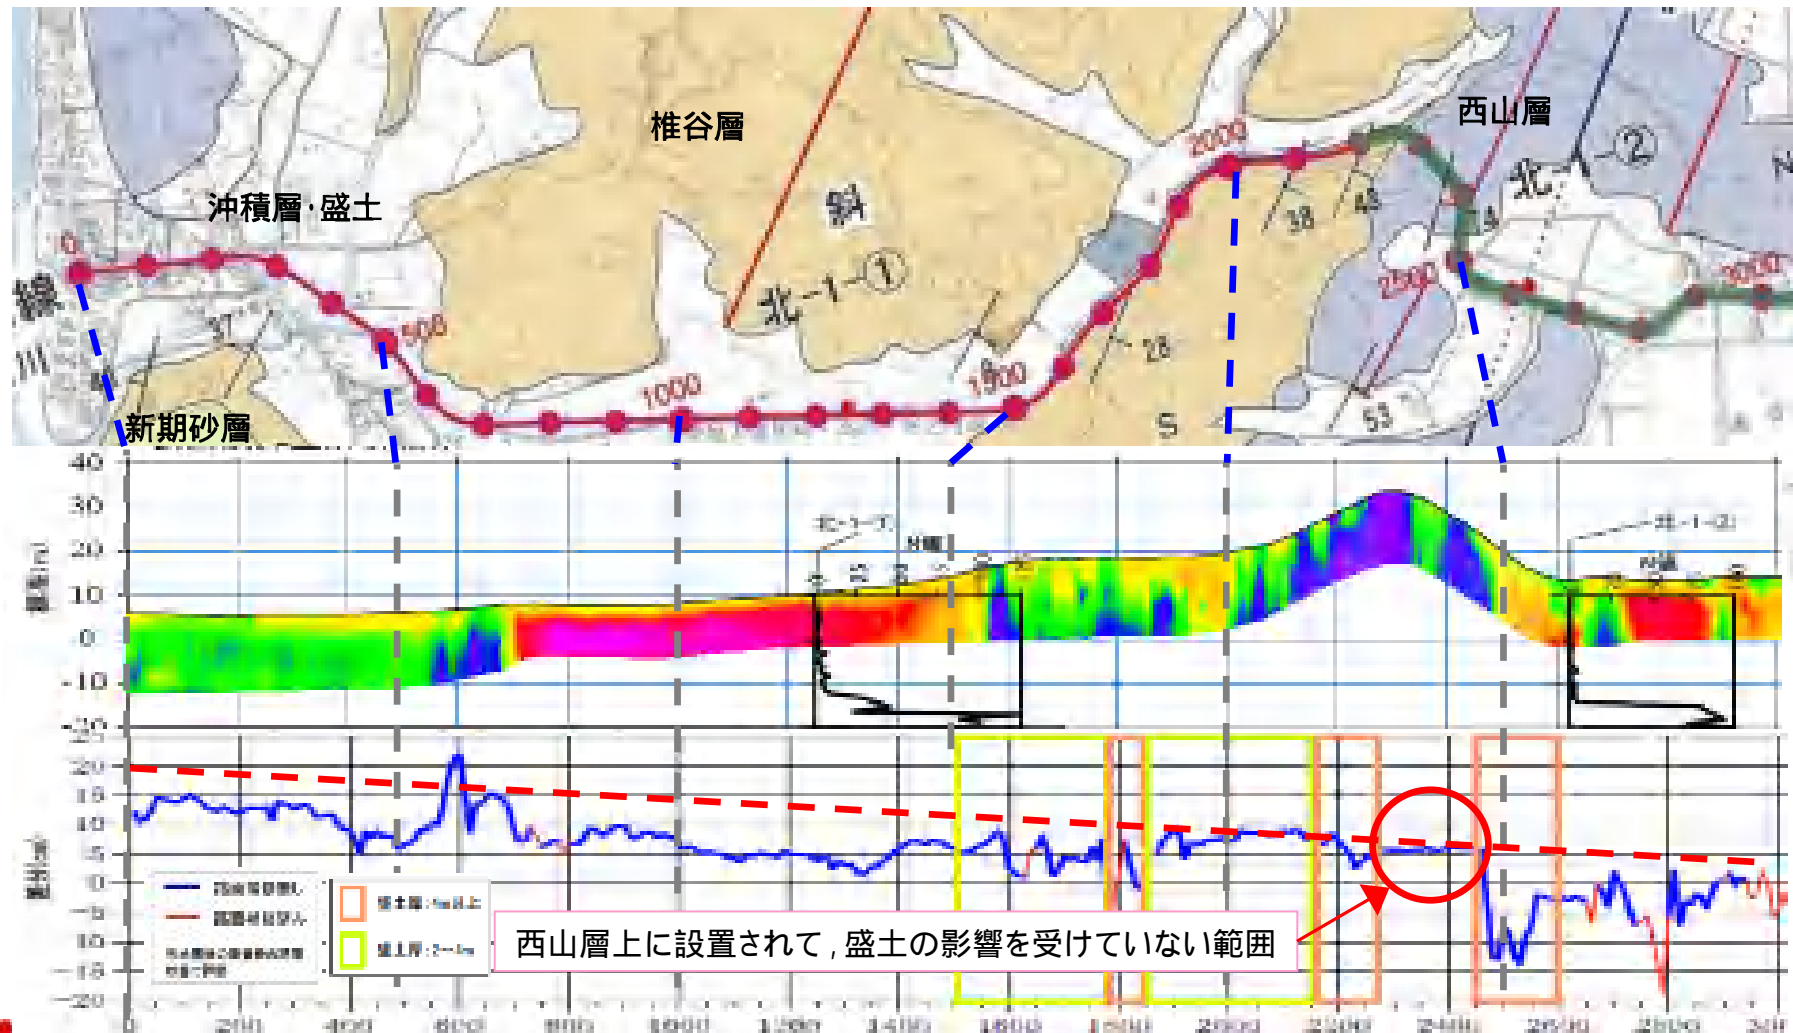
# 地殻変動量の局所的なばらつきへの検討：北-1測線

- ご指摘を踏まえて、一等水準点における変動量だけでなく、岩着された測量箇所データの利用を検討
- 北-1測線における水準測量において、西山層上に設置された道路において、盛土の影響を受けていない赤丸で囲まれた範囲の測量結果を使用し、地殻変動量の局所的なばらつきへの検討の信頼性を向上
