東京電力株式会社柏崎刈羽原子力発電所  
敷地及び敷地近傍の地質・地質構造に関する補足説明

平成20年9月24日  
東京電力株式会社

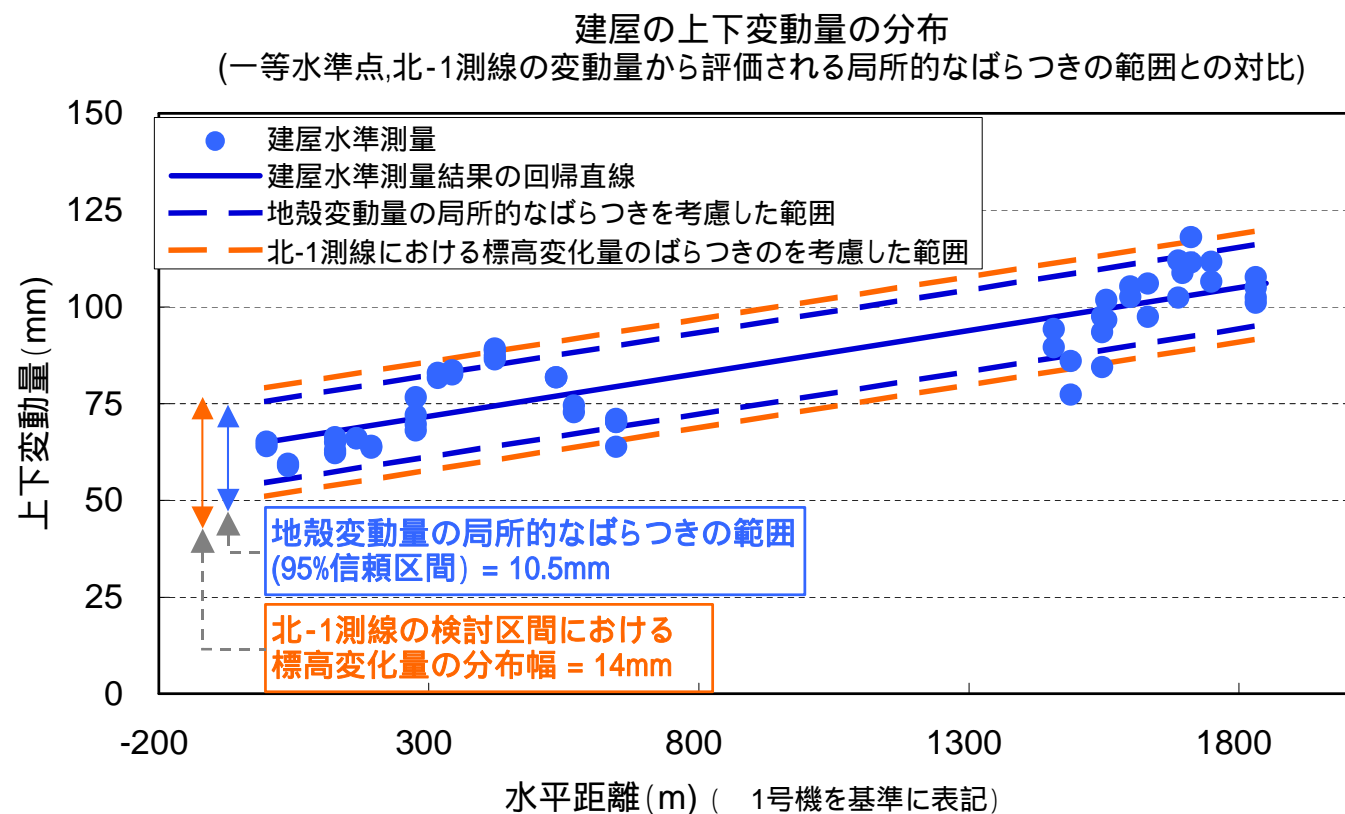
## 地殻変動量の局所的なばらつきとの対比

- 下図に、建屋水準測量結果とその回帰直線を示す。さらに、前シートの検討結果及び北-1測線でみられた標高変化量の分布幅が地殻変動量の局所的なばらつきを表すと考えて、それらの範囲を破線で示す
- 下図より、建屋水準測量により捉えられた建屋の上下変動量の分布は、発電所敷地周辺の測量結果から評価される地殻変動量の局所的なばらつきの範囲内におおむね入っていることを確認した

- 敷地のS波速度のばらつきにみられるように、地盤の物性は一様でなく、地震時の挙動、すなわち応答や地殻変動は場所によりばらつきがあると考え
- 敷地周辺の一等水準点における地震前後の変動量及び北-1測線沿いの西山層における地震前後の変動量から評価される変動量のばらつきを地震に伴う地殻変動量の局所的なばらつきとして評価した
- 建屋の地震前後の変動量の分布は、上述の地殻変動量の局所的なばらつきの範囲内におおむね入ることを確認した

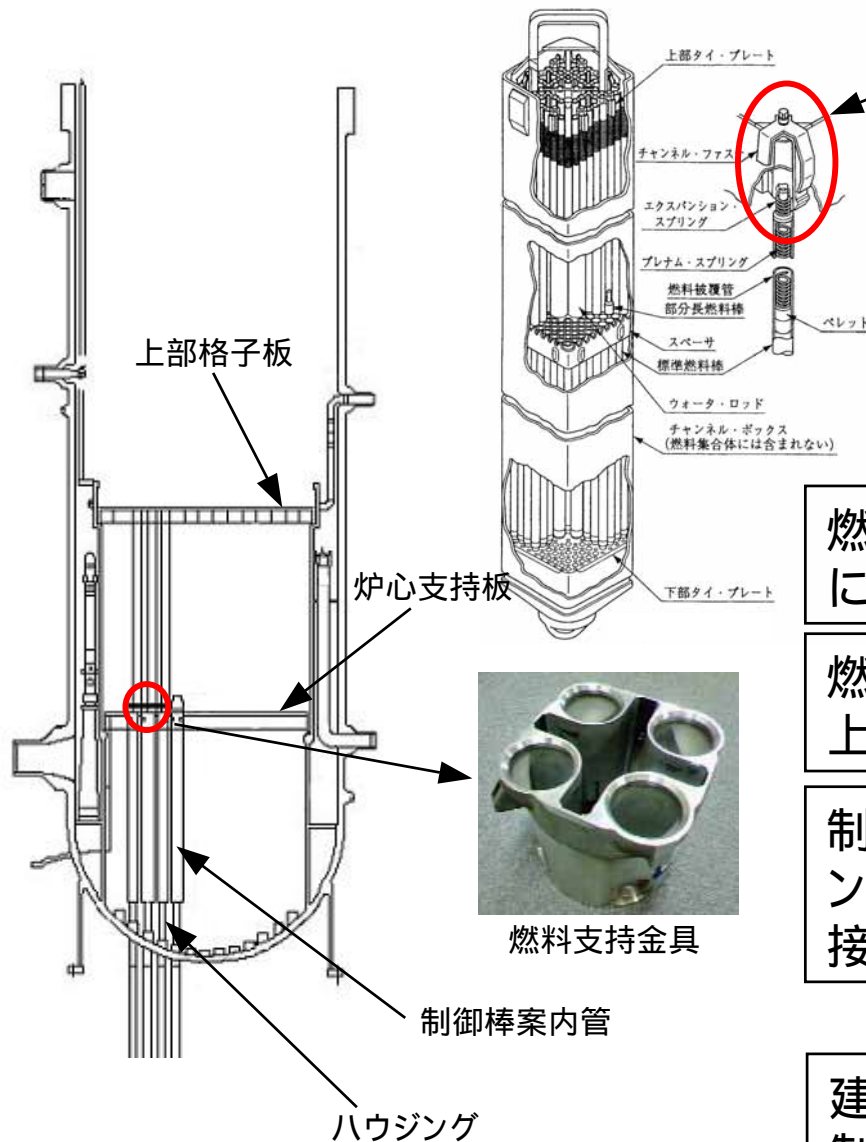
# 制御棒挿入性

チャンネルファスナ (燃料集合体の間隔を維持するための金具)

制御棒の挿入経路は確保される

燃料集合体は、燃料支持金具上に設置されている

燃料支持金具は、制御棒案内管上に設置されている

制御棒案内管と制御棒はハウジングを介して原子炉圧力容器に接続されている
