柏崎刈羽原子力発電所

敷地及び敷地近傍の地質・地質構造に関する補足調査

平成21年1月14日

東京電力株式会社

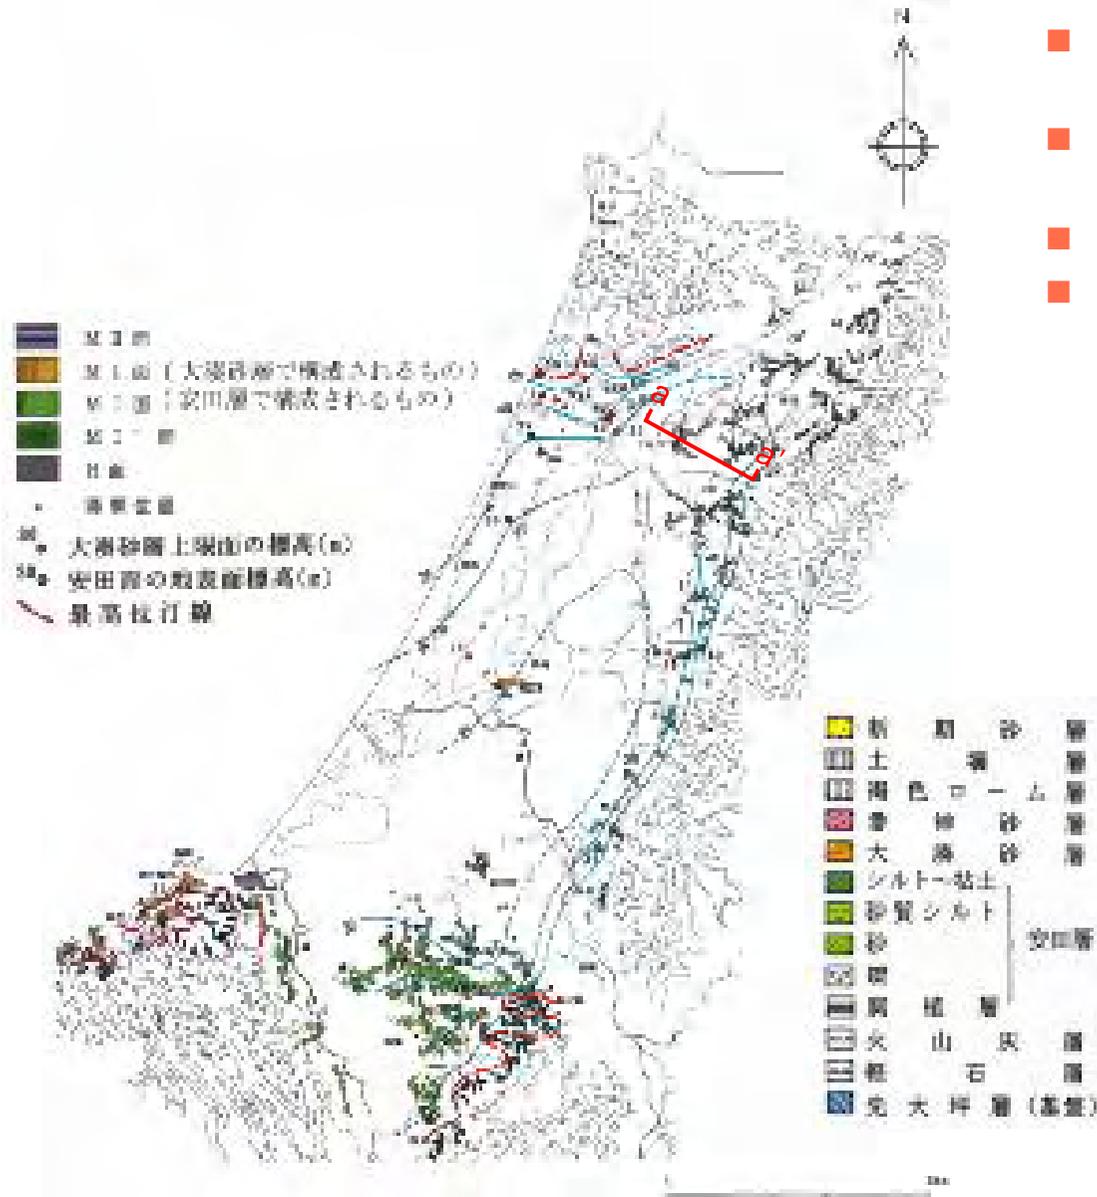
柏崎平野における中部・上部更新統の地質層序

- 柏崎平野の西側，柏崎市大湊付近から南西側には大湊砂層が分布する
- 柏崎平野の東縁～奥（別山川や鯖石川の上流）には安田層が分布する
- 大湊砂層と安田層上部層は指交関係にある
- 大湊砂層と安田層上部層は安田層下部層を整合に覆う

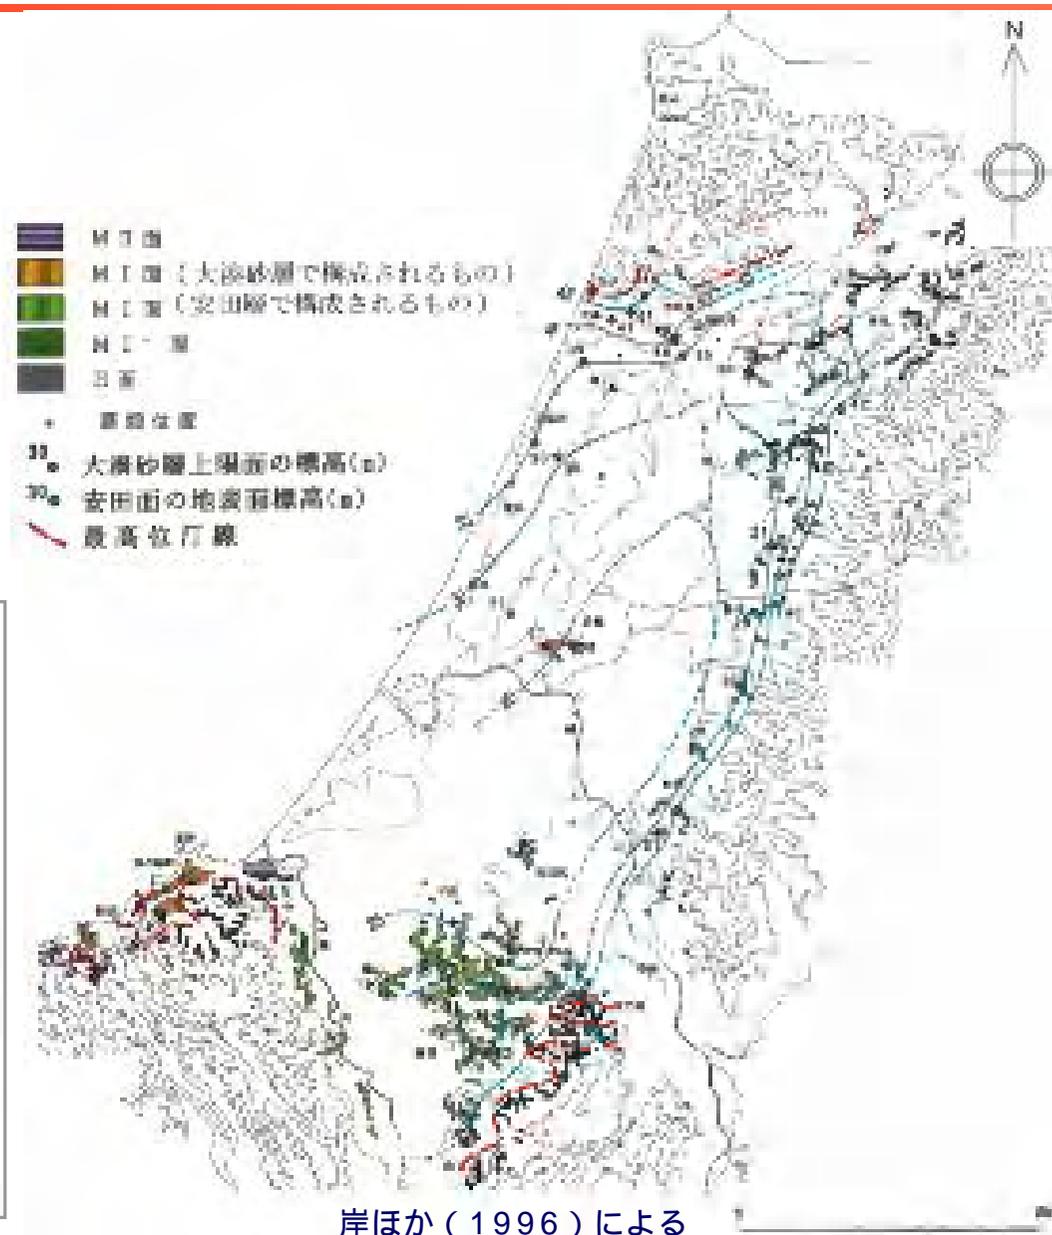
柏崎平野における中部・上部更新統の堆積環境について

- 下末吉海進における離水面は、大湊砂層及び安田面上部層の上限面の高度分布に基づいて復元され、柏崎平野中央部を中心とする盆状を呈している
- 本地域の堆積環境としてはバリアーシステムがあてはまり、大湊砂層はバリアーの構成層（砂州）、安田層上部層はバリアー背後のラグーンの構成層と考えられる

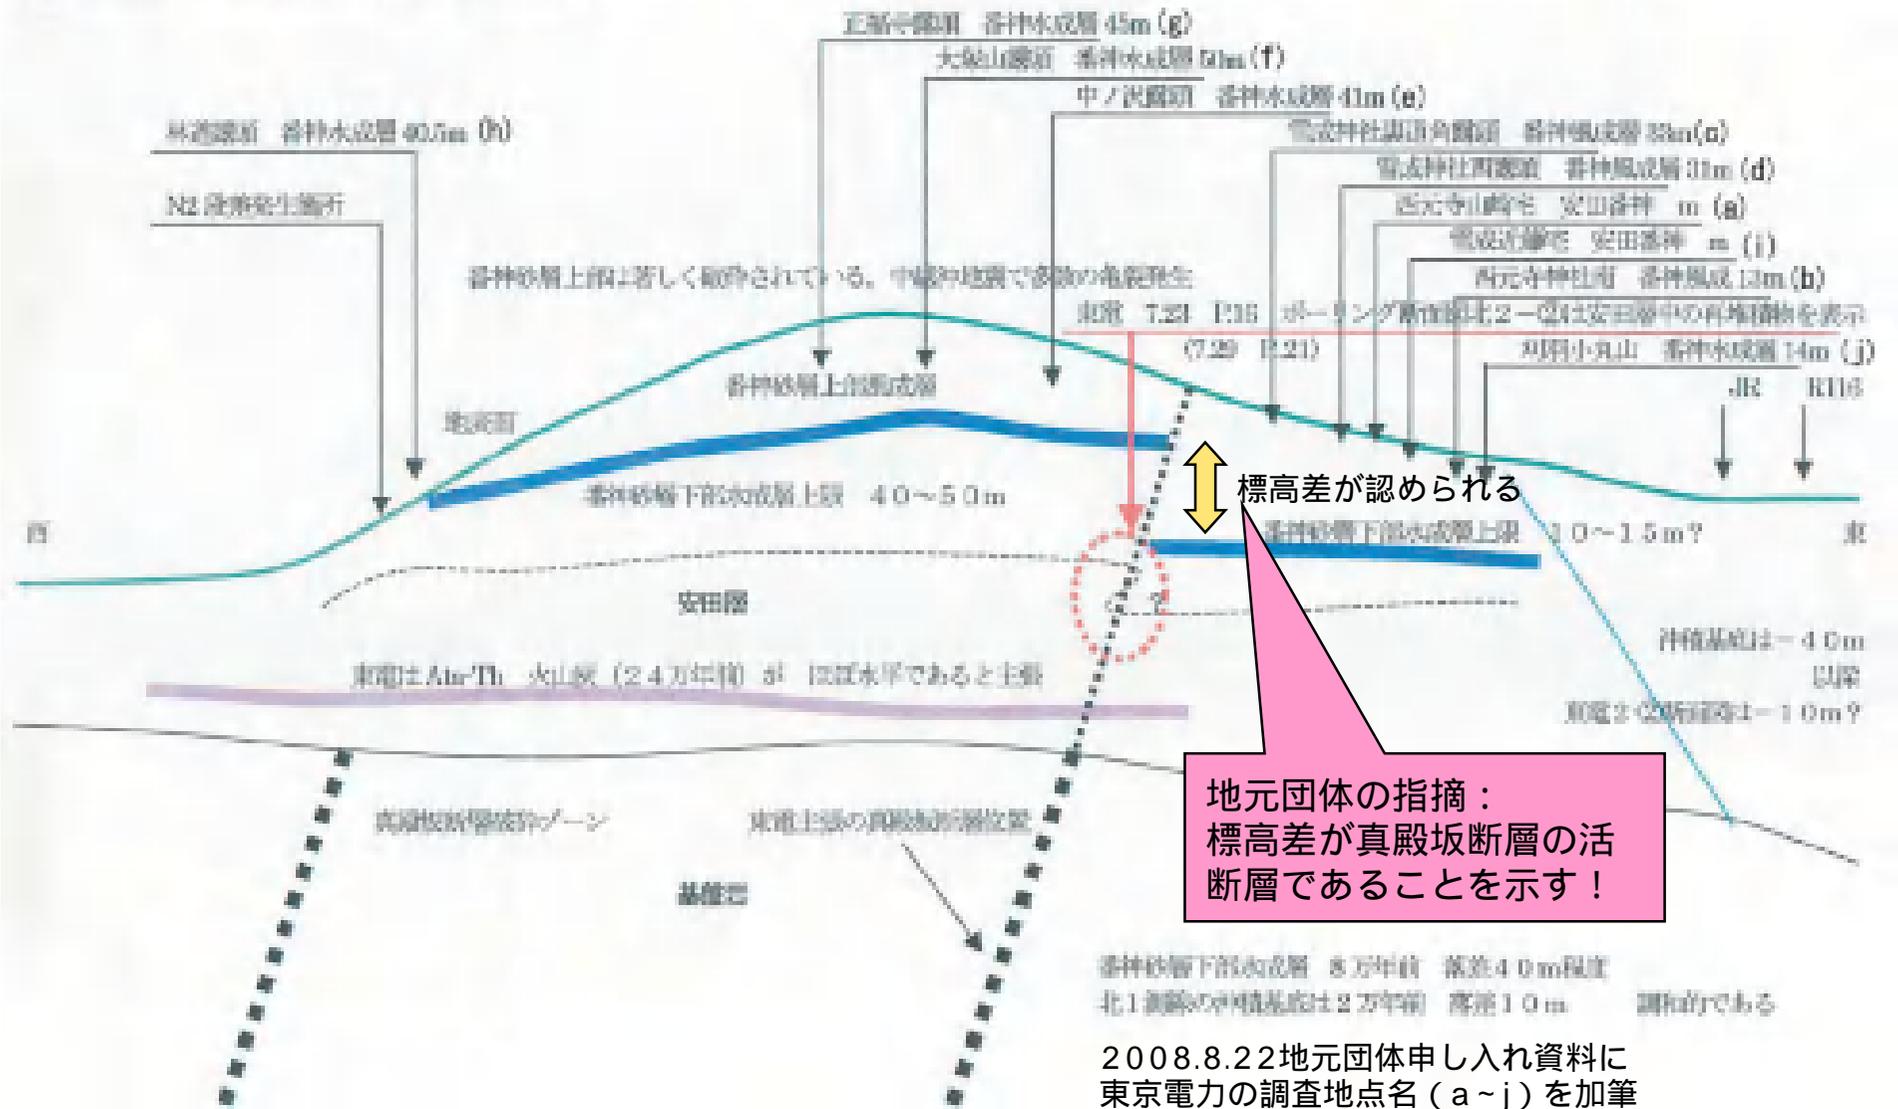
大湊～西元寺・十日市（N2路線）断面概念図

地元団体の指摘：
標高差が真殿坂断層の活断層であることを示す！

番神砂層下部水成層 8万年前 高さ40m程度
北1測線の沖積基礎は2万年前 高さ10m 調和的である

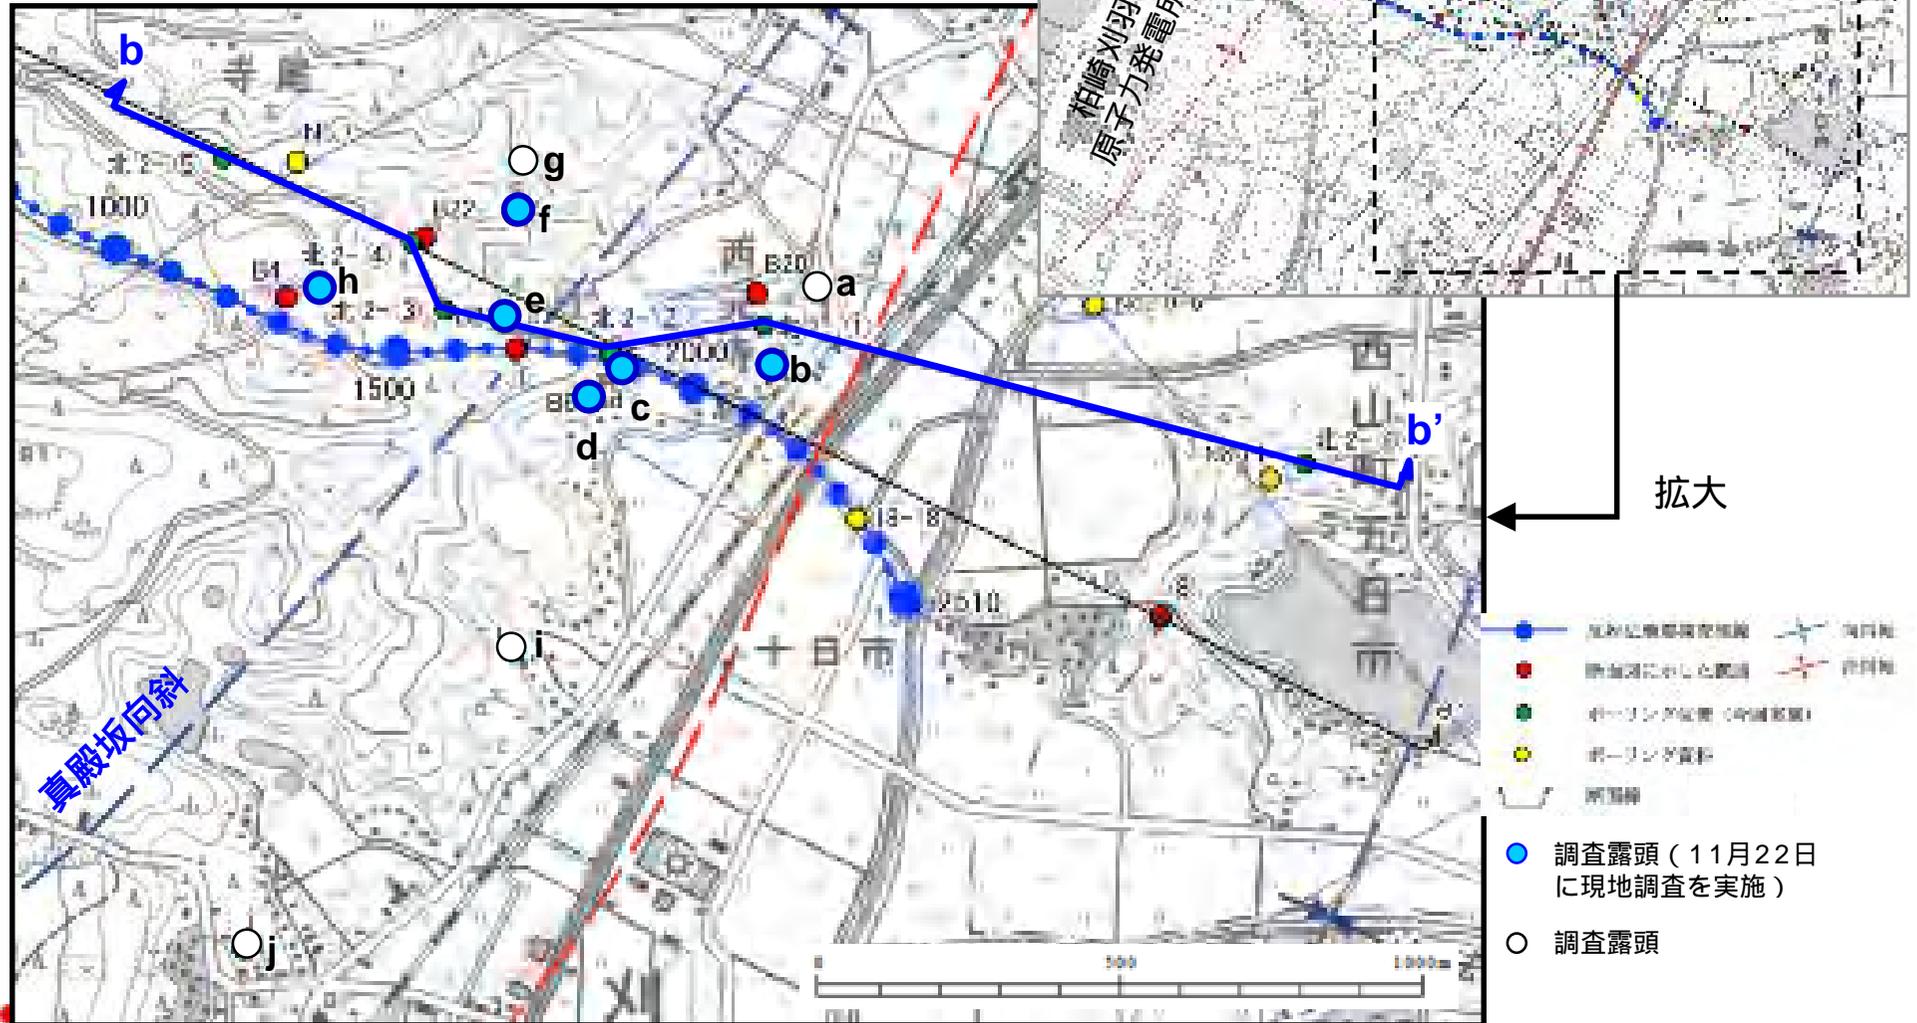
地元団体が指摘する露頭位置

- 地元団体が指摘する露頭の現地調査を実施（図中の●の位置を平成20年11月22日に調査）

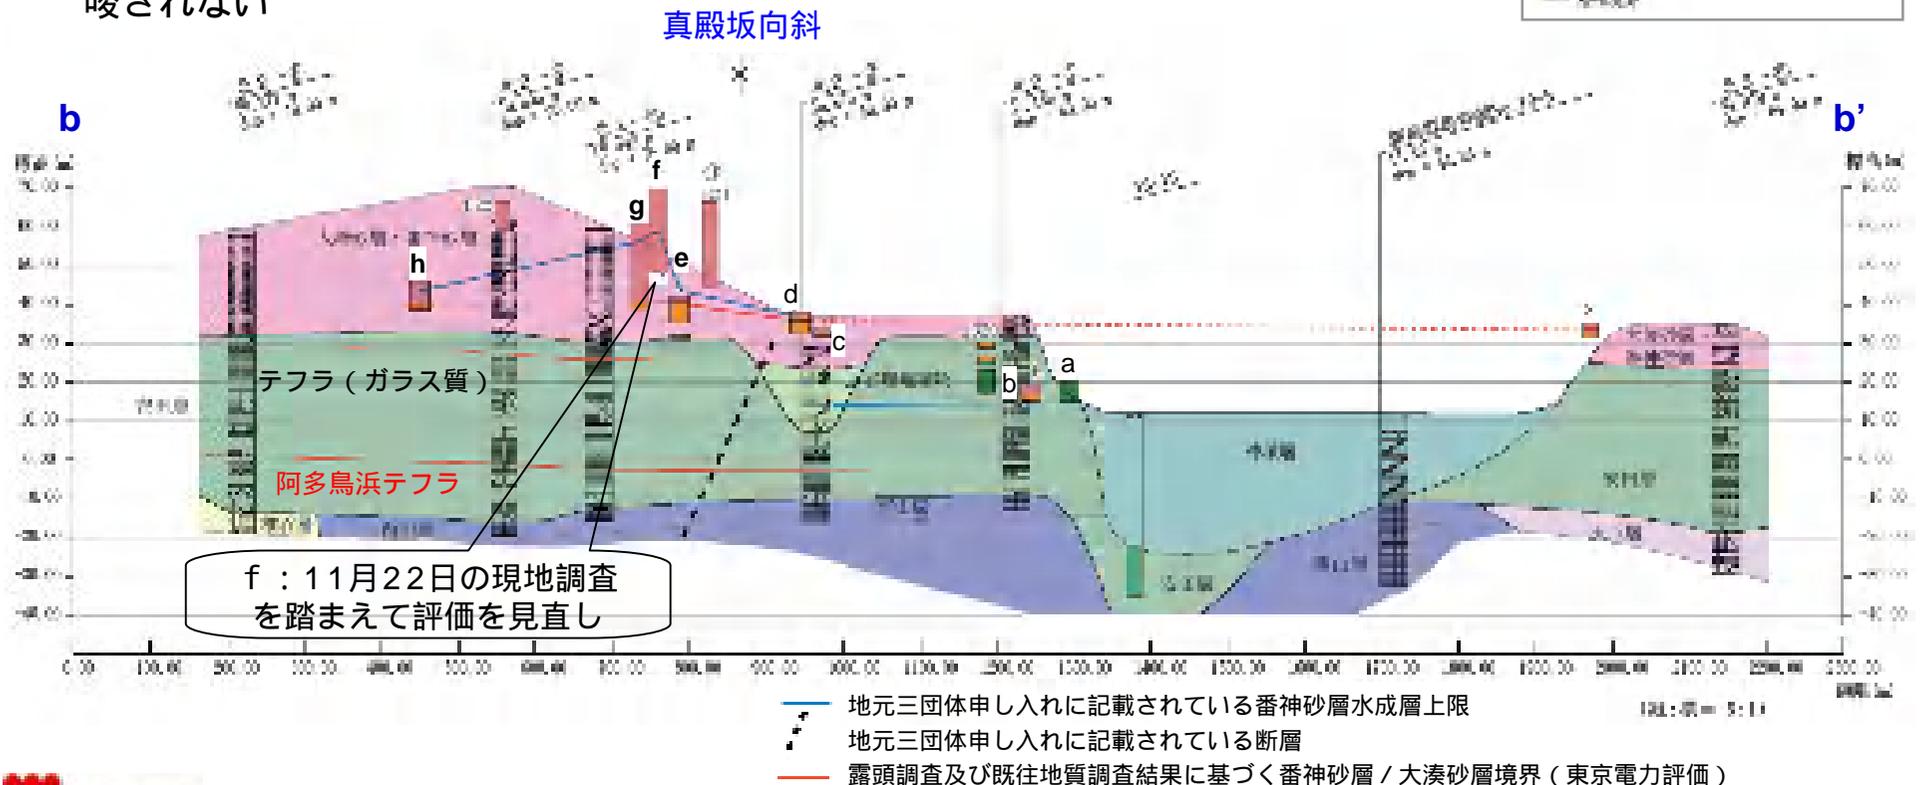
大湊砂層と番神砂層との境界の標高分布

- 大湊砂層（番神砂層下部水成層）と番神砂層（番神砂層上部風成層）との境界の標高は概ね35m～40mに分布し，真殿坂向斜を挟んで顕著な高度不連続は認められない
- 上記の境界標高よりも低いと指摘される地点（Loc.b，Loc.c）は，近傍のボーリング北2 - で安田層の上限面を標高約32mに確認していること，露頭の状況，周辺の地形から地すべりにより低下していると推定される
- 安田層中の阿多鳥浜テフラやガラス質テフラは概ね水平に分布し，西山層以下の地層にみられる褶曲構造に対応した変形が認められないことから，真殿坂断層の活動は示唆されない

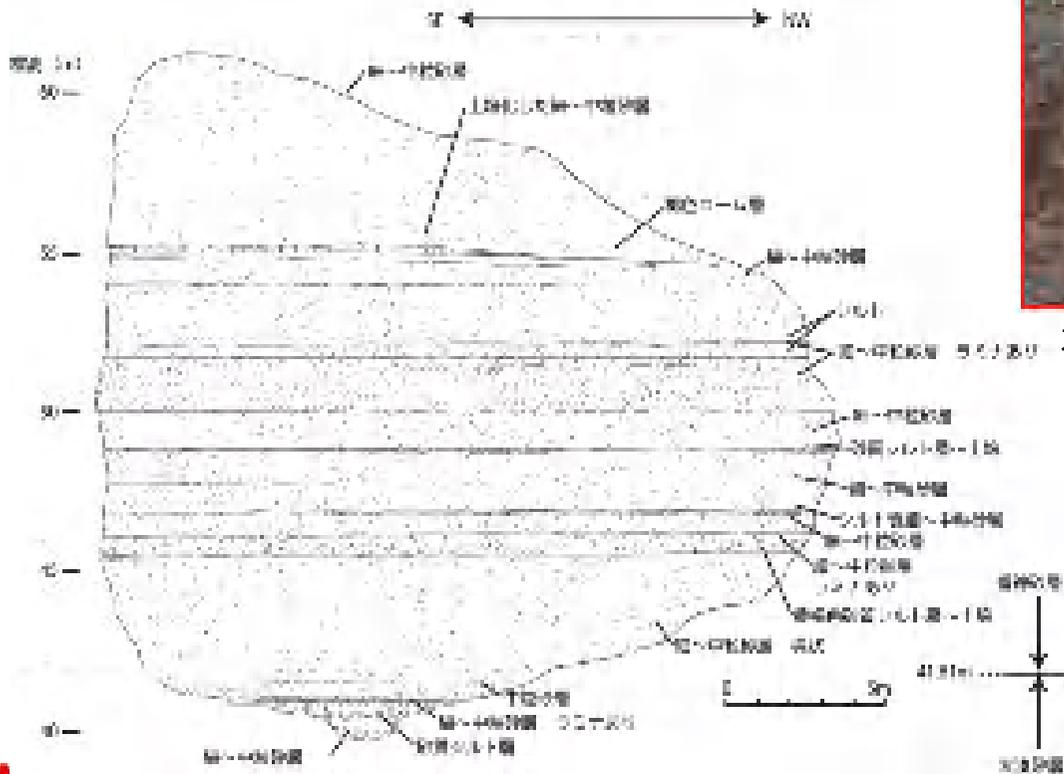
露頭調査結果 (Loc. g , 正福寺露頭)

- 標高42m付近より下位は，ラミナの発達した砂層が連続的に分布し，長波長の大型のクロスラミナが認められることなどから，海成層と判断される
- 標高42m付近より上位は，無層理の砂層が発達し，ローム層を挟在することなどから，風成層と判断される
- なお，標高42mより上位にも，ラミナが認められるが短波長のクロスラミナを呈するしており，陸水成の堆積物と判断される

大湊砂層と番神砂層の境界 標高約41.8m

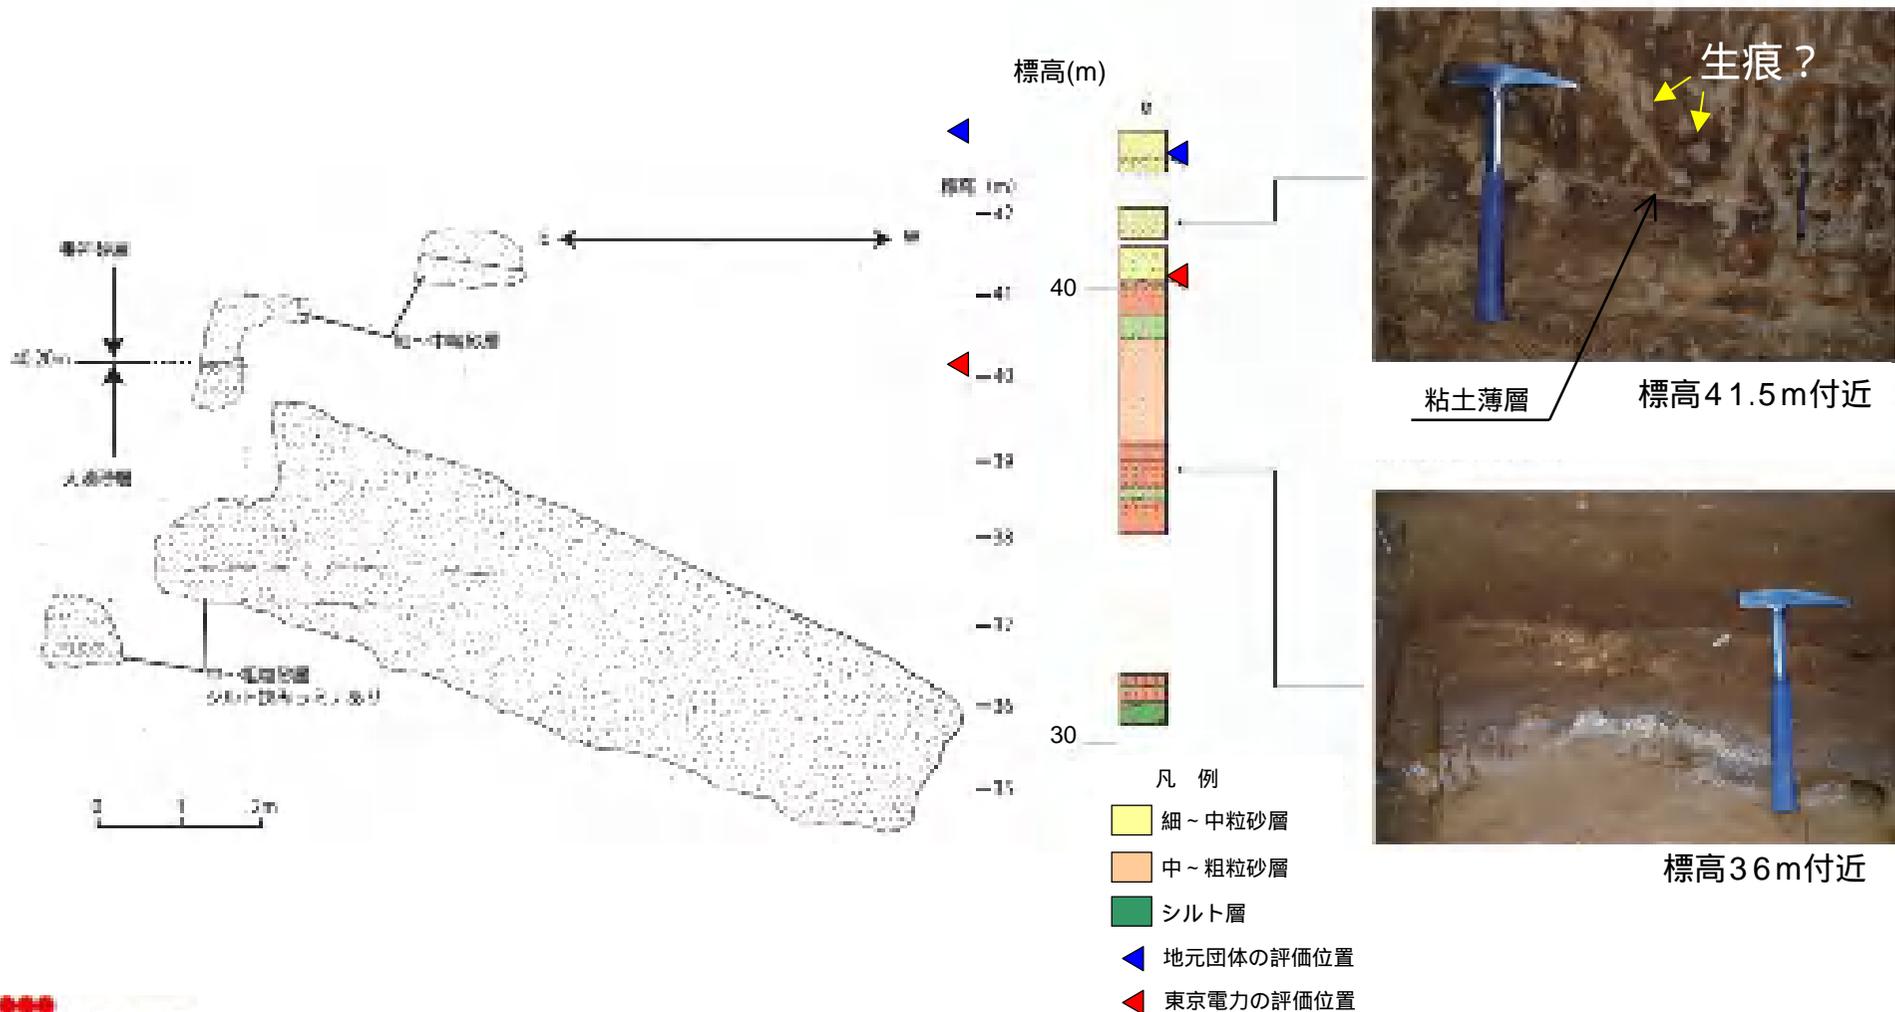
露頭調査結果 (Loc. e, 中ノ沢露頭)

- 標高41.5m付近には、砂層中に生痕化石(ゴカイの巣穴)と指摘される模様が認められるものの、粘土薄層に攪乱は認められないことから、地下水の影響(酸化)などと考えられる
明らかに生痕ではなく、海成層が高いものではない
- 標高36m付近には、砂層中にシルト層及び礫層を挟在しており、海成層と判断される

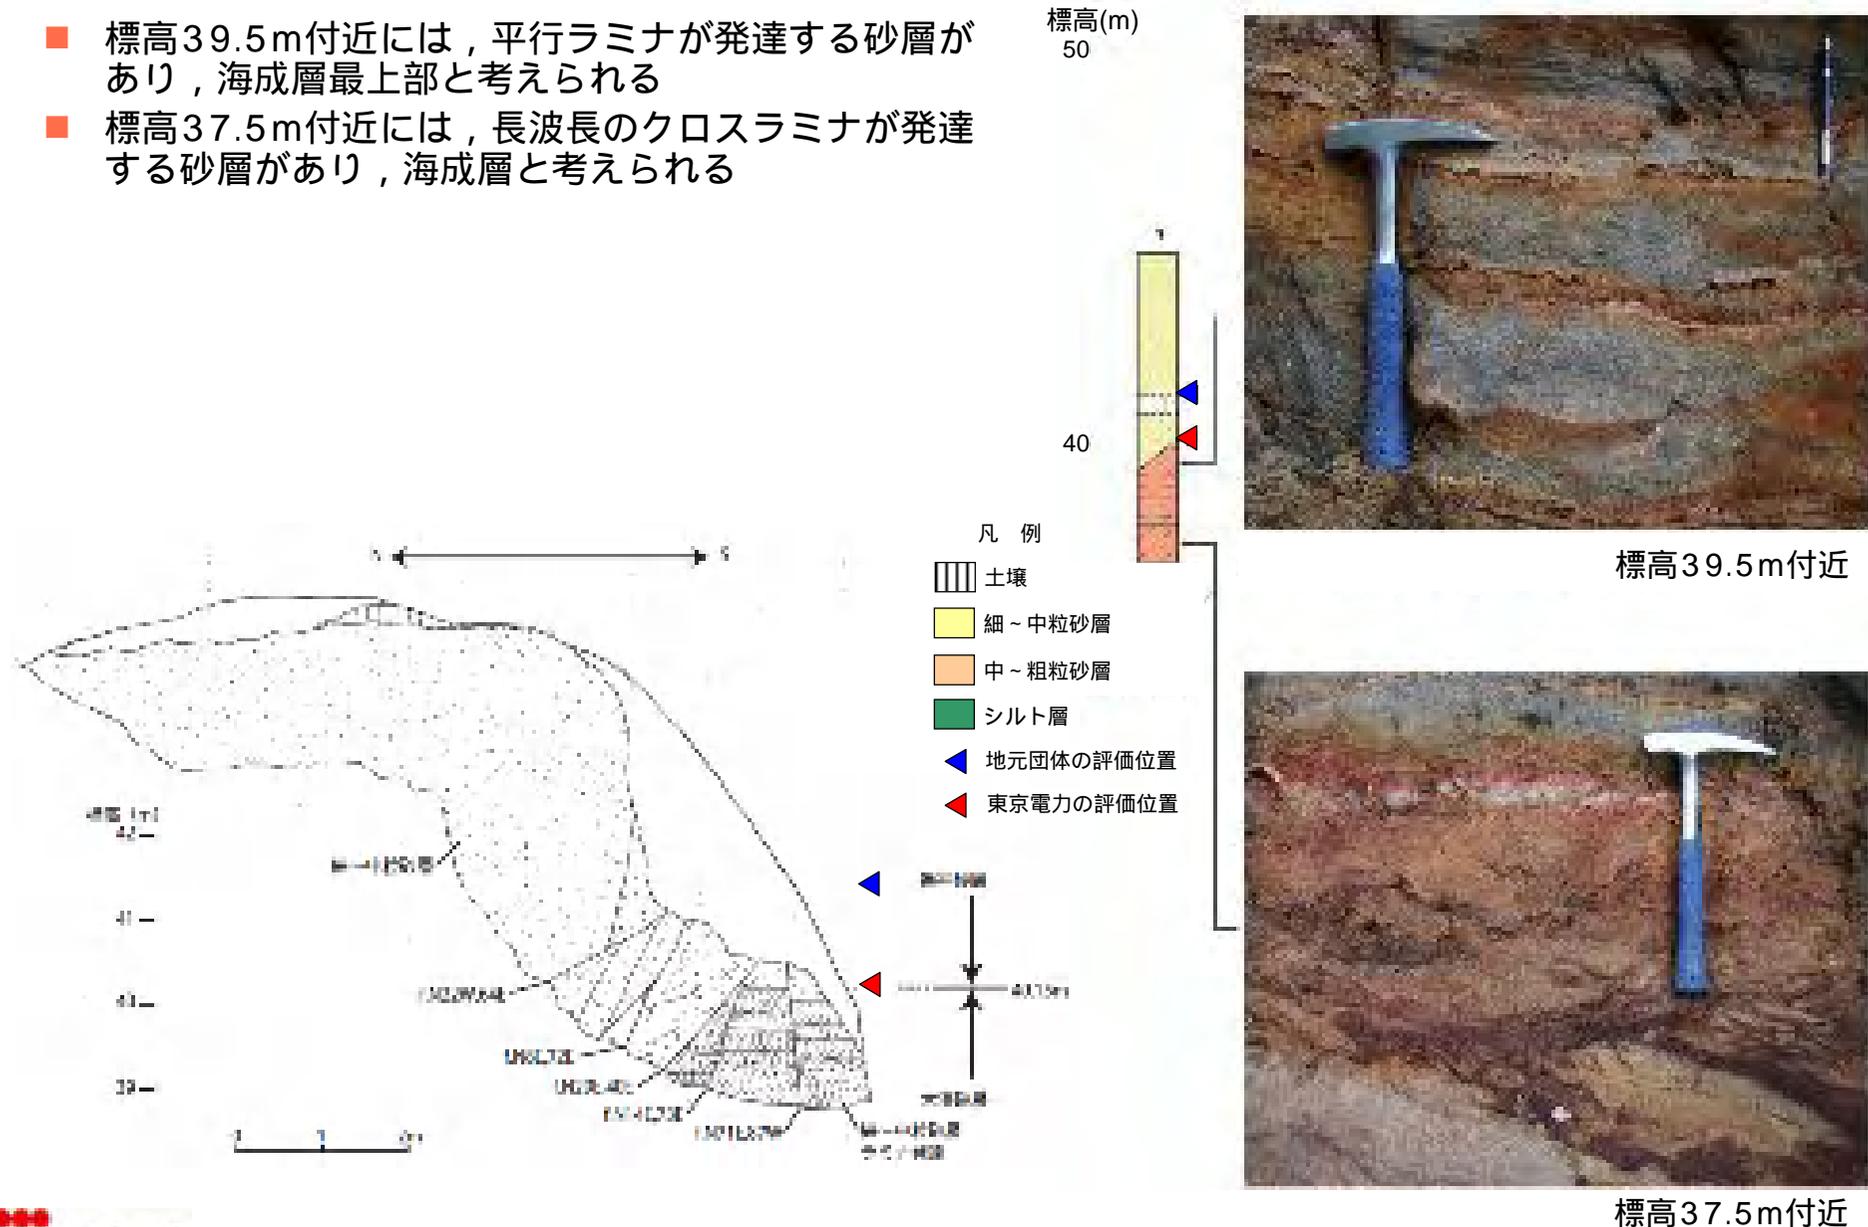
露頭調査結果 (Loc. h, 林道露頭)

- 標高39.5m付近には、平行ラミナが発達する砂層があり、海成層最上部と考えられる
- 標高37.5m付近には、長波長のクロスラミナが発達する砂層があり、海成層と考えられる

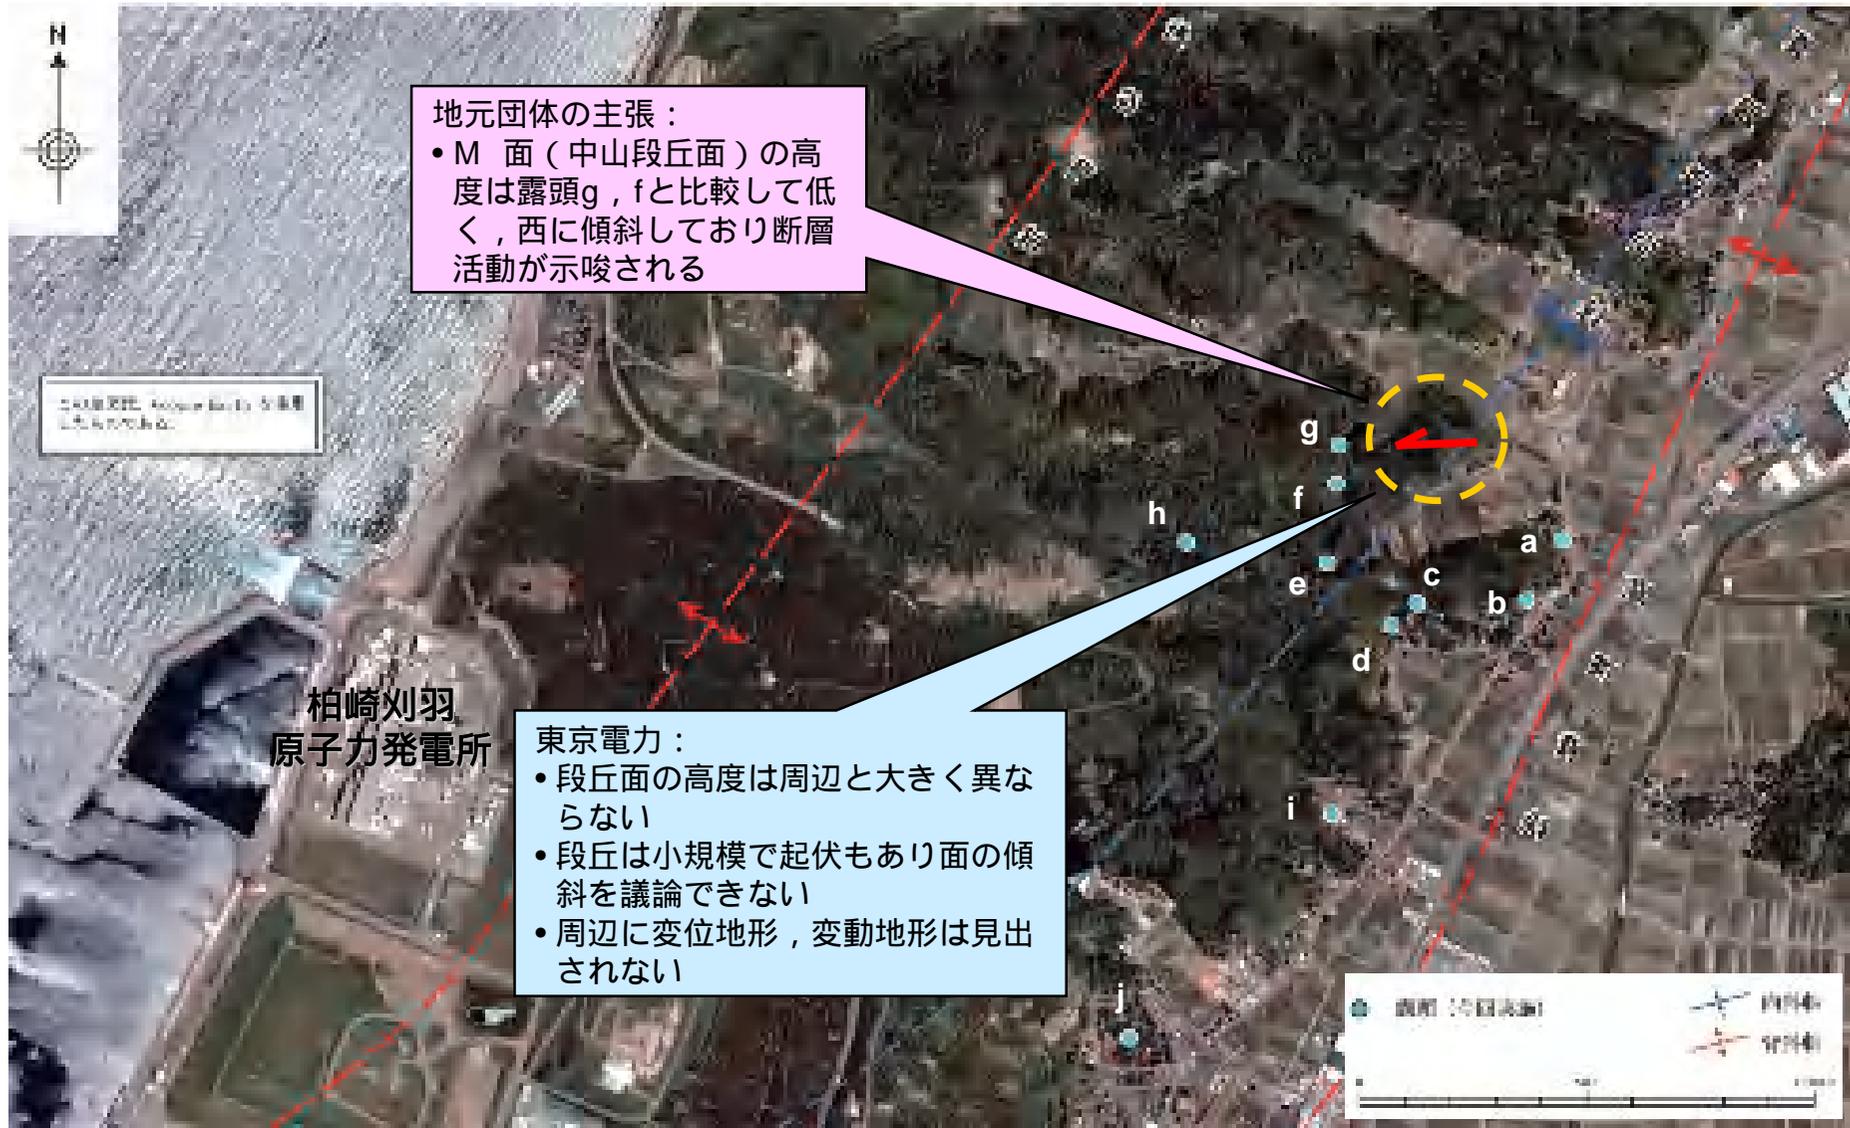
中山段丘面の位置図

- 指摘のあったM 段丘面（中山段丘面）は，真殿坂向斜軸上に位置する

地元団体の主張：
 • M 面（中山段丘面）の高度は露頭g, fと比較して低く，西に傾斜しており断層活動が示唆される

東京電力：
 • 段丘面の高度は周辺と大きく異なる
 • 段丘は小規模で起伏もあり面の傾斜を議論できない
 • 周辺に変位地形，変動地形は見出されない

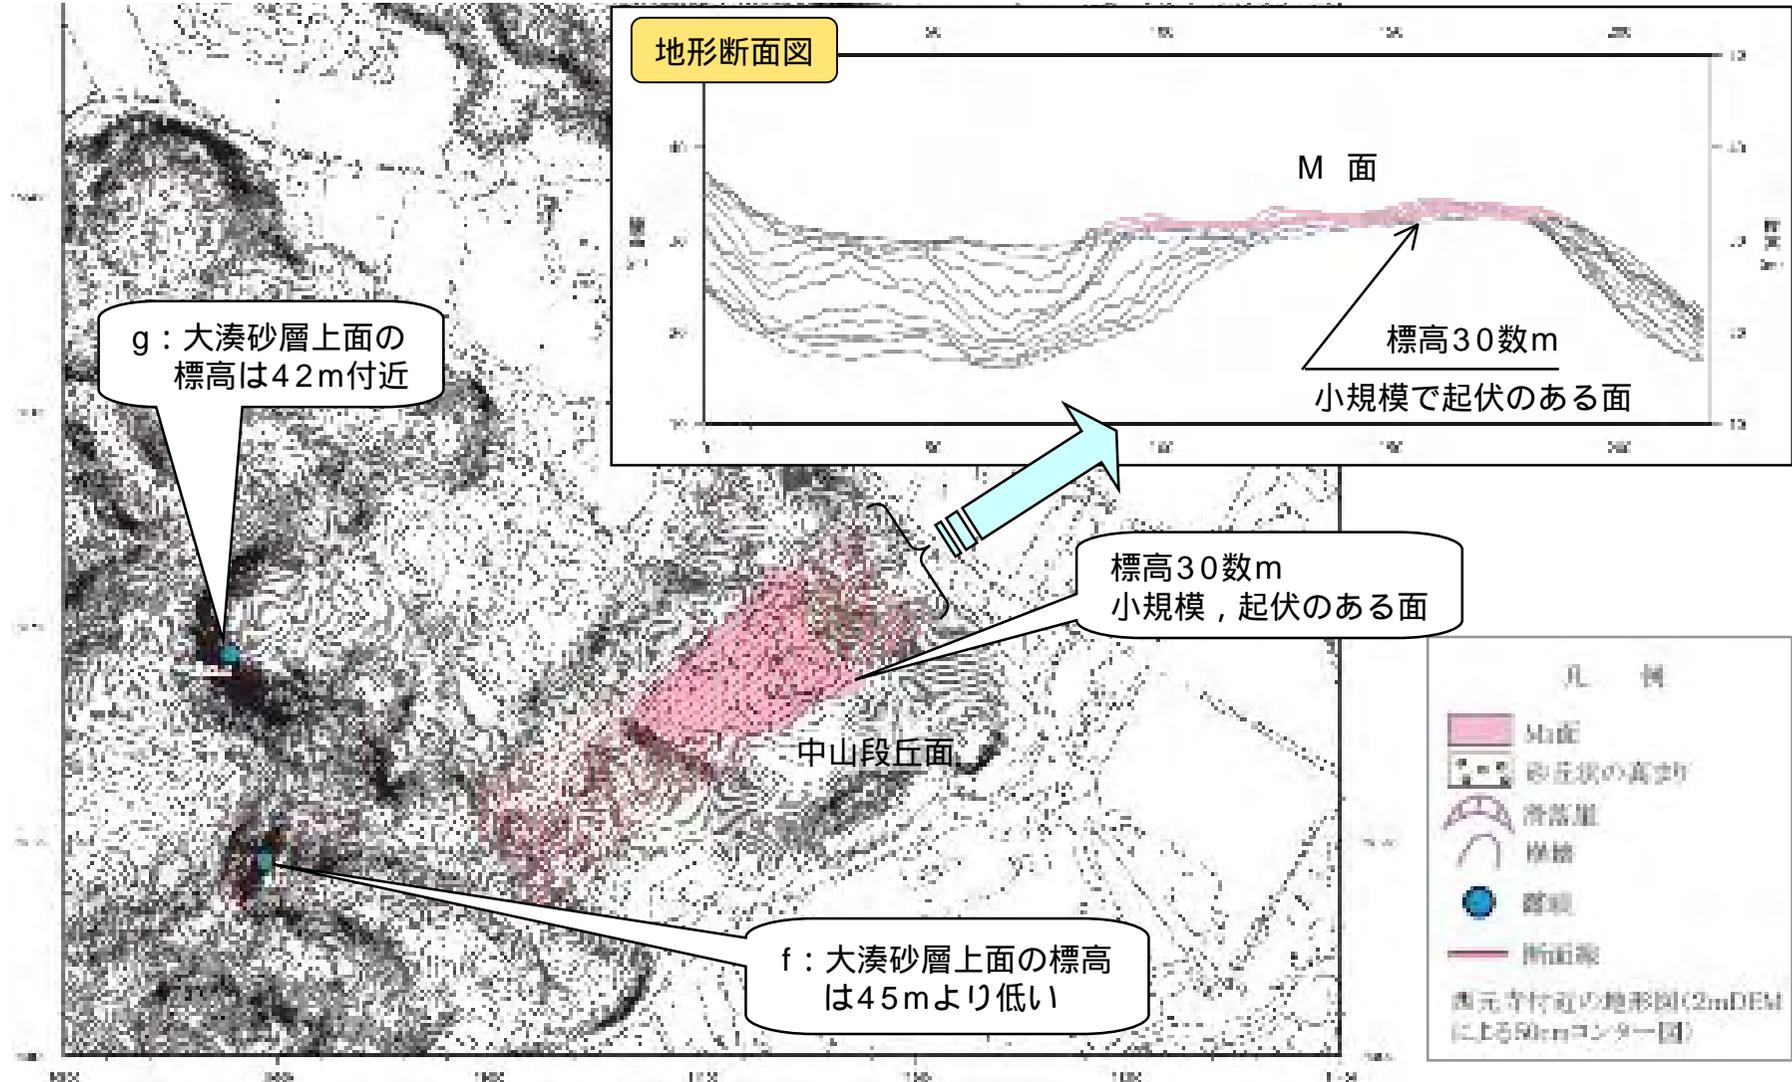
中山段丘面の地形

- 空中写真判読によると、指摘のM面（中山段丘面）は小規模で起伏もあり段丘面の傾斜（傾動）を議論できるものではない
- 露頭f，gと比較して著しく低いものではなく，真殿坂断層の活動は示唆されない

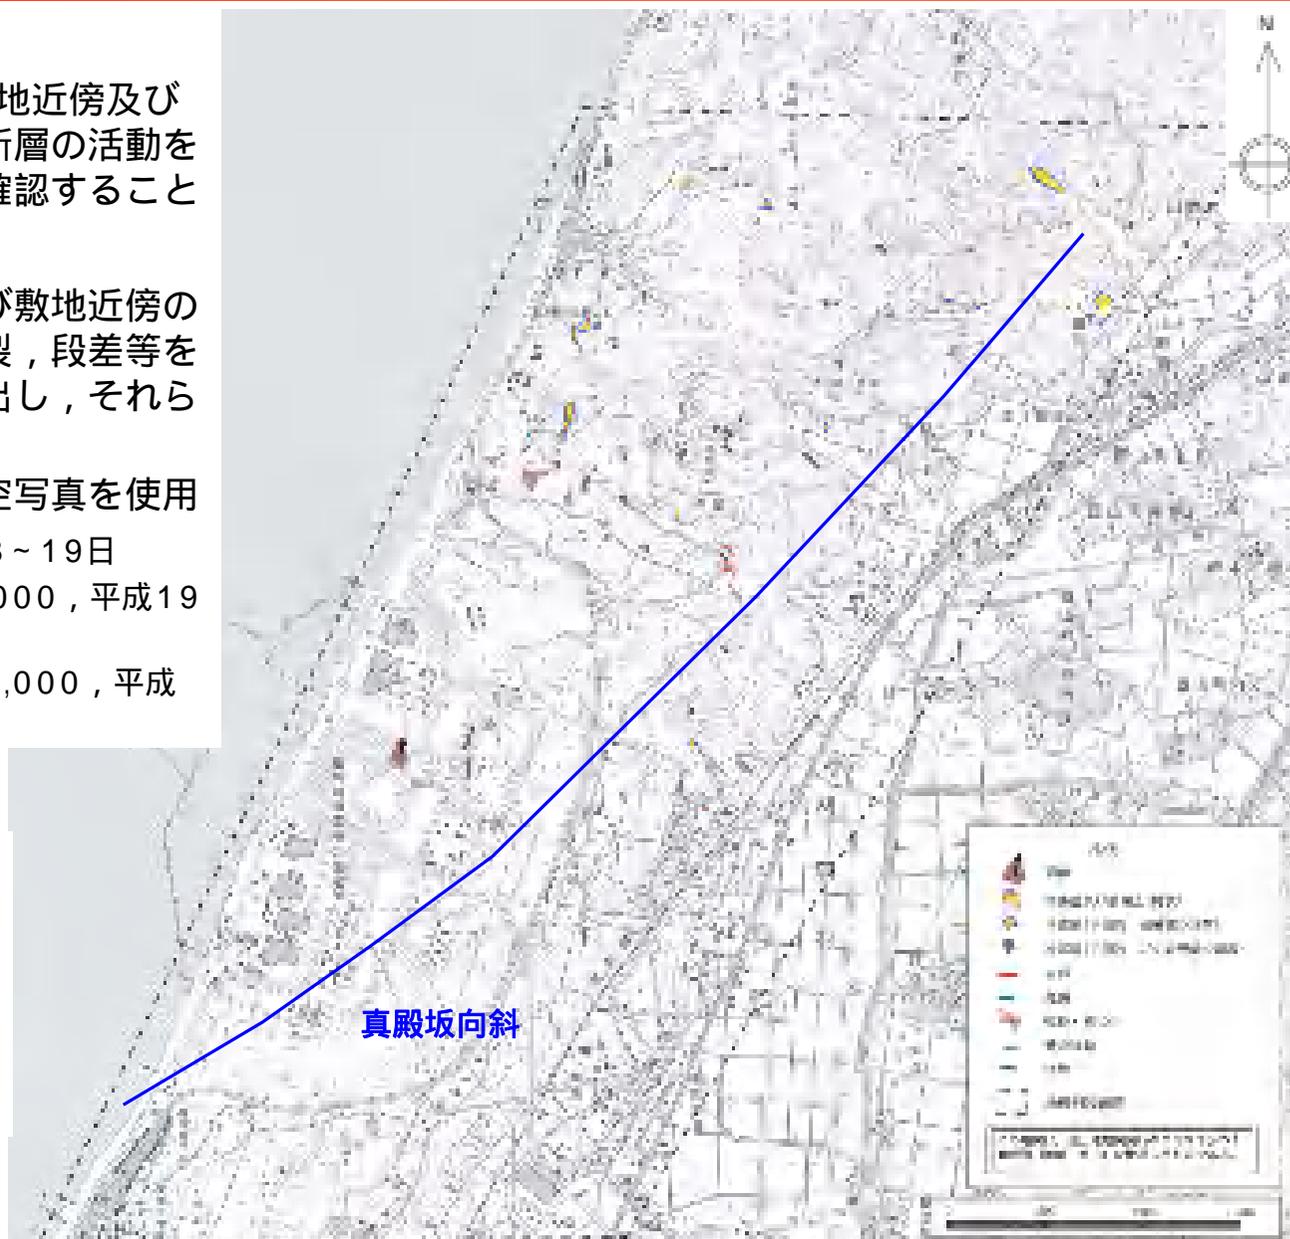
敷地及び敷地近傍における変状の判読結果

- 空中写真判読により，敷地及び敷地近傍の西山丘陵を中心に，崩壊，亀裂，段差等を対象に**比較的明瞭な変状**を抽出し，それら変状の分布状況を分析
- 空中写真判読には，以下の航空写真を使用
敷地；1/6,500，平成19年7月18～19日
敷地近傍（北-1測線まで）；1/4,000，平成19年10月18日
敷地近傍（北-1測線以北）；1/10,000，平成19年7月19日，国土地理院発行

- 敷地及び西山丘陵において，中越沖地震に伴い発生した崩壊・亀裂等の変状が，真殿坂向斜沿いに集中・線状配列をしていないことを確認した

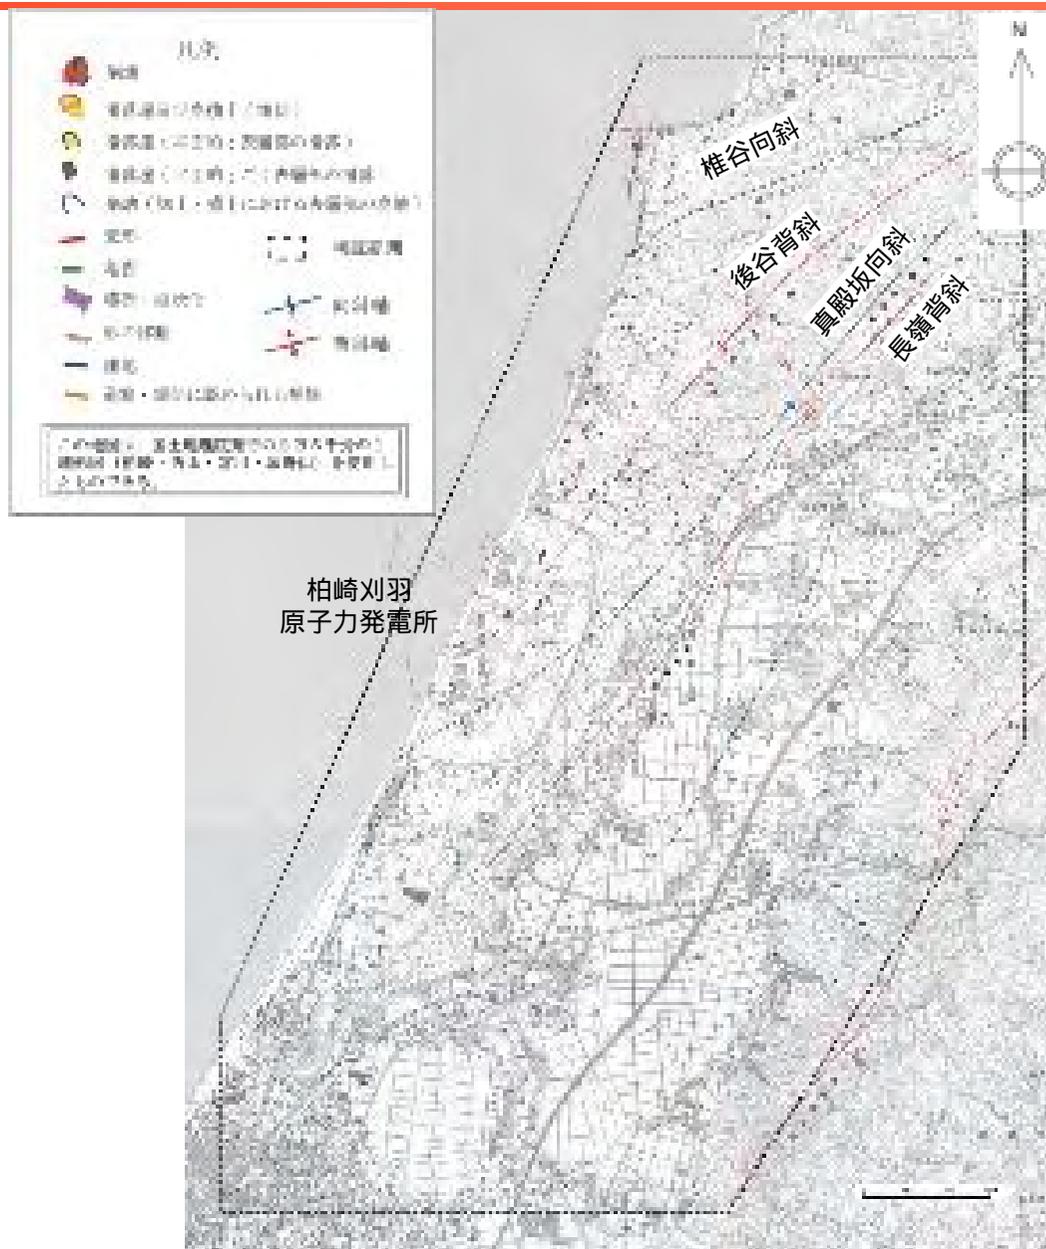
敷地及び敷地近傍における変状の再判読結果

- 敷地及び西山丘陵において、中越沖地震に伴い発生した可能性のある崩壊・亀裂等の変状は、真殿坂向斜沿いに集中・線状配列をしていない

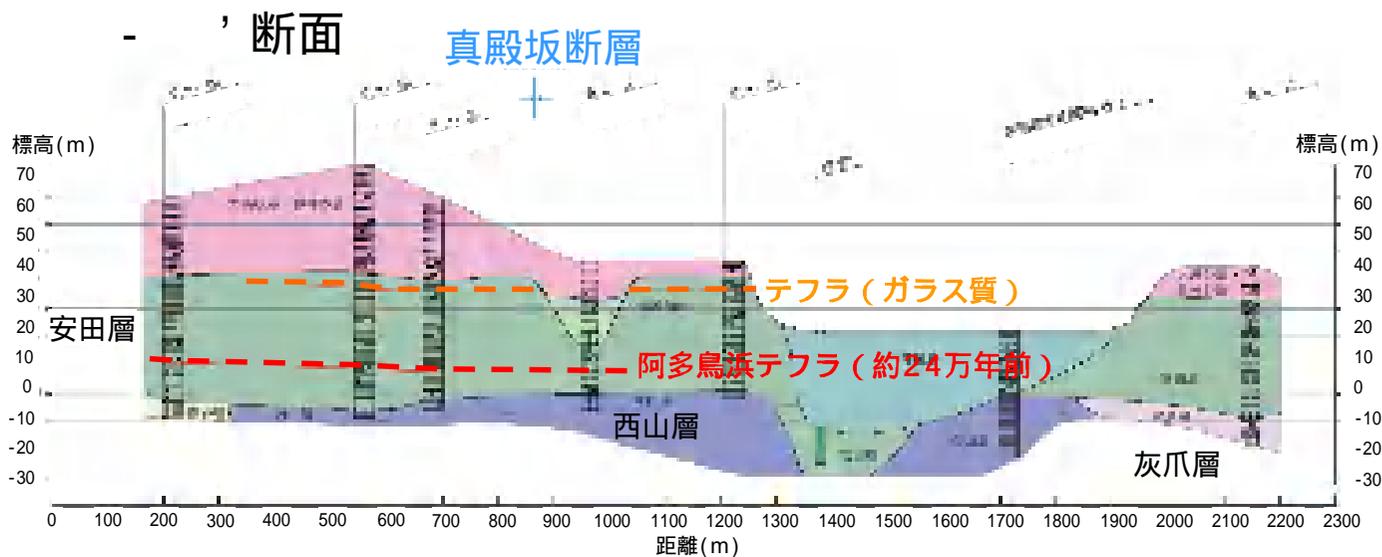
敷地北側及び敷地内における阿多鳥浜テフラの分布標高

ボーリング調査結果によると、阿多鳥浜テフラは敷地北側では標高-10m付近に、敷地内では標高0m付近に分布することが確認されている

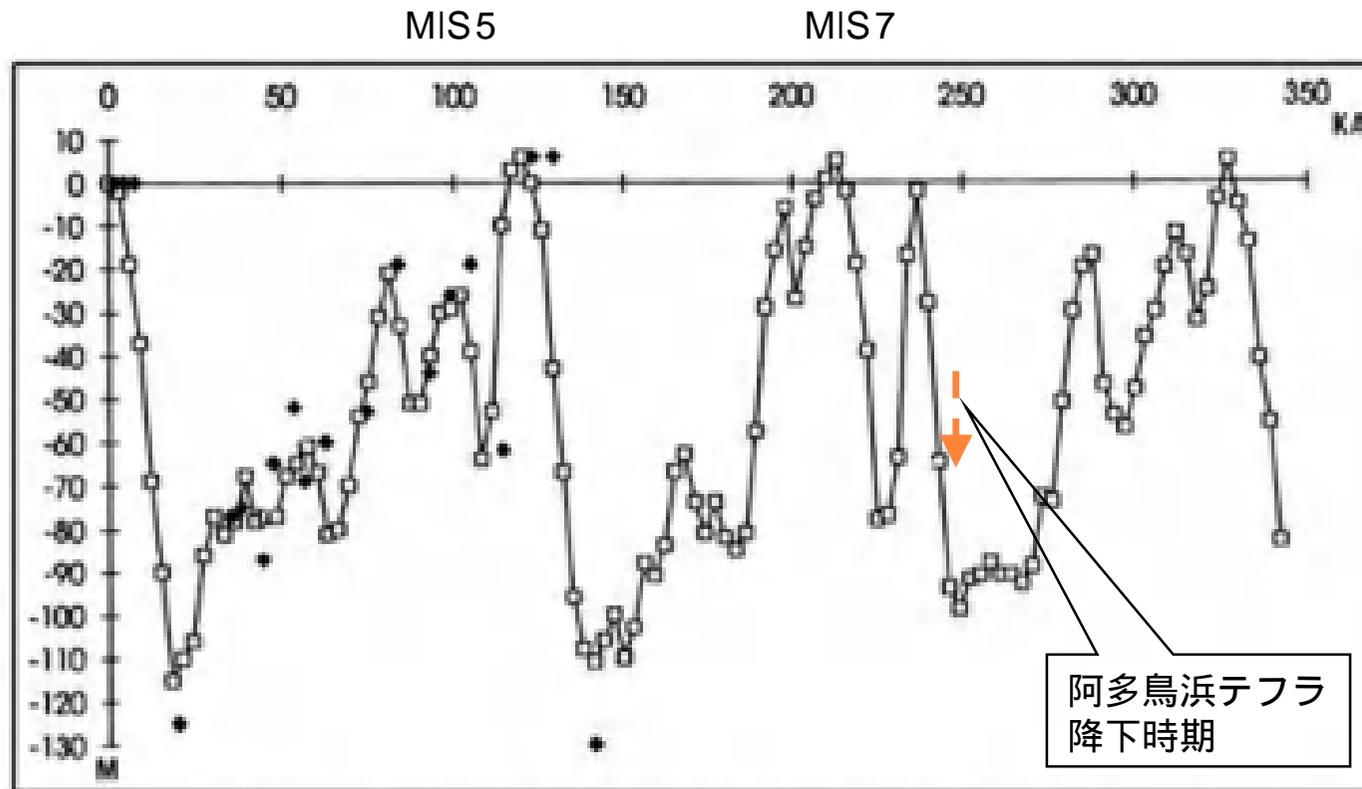
MIS 8 から MIS 7 における海水準変動

- 阿多鳥浜テフラは、MIS7の堆積物の下部に狭在されることから、MIS7初期の海面上昇期（海進期）に降灰したものと考えられている
- MIS8の低海面期からMIS7の高海面期にかけての海面上昇量は、100m程度である
- MIS6の低海面期からMIS5の高海面期にかけて再び海面は上昇し、MIS7とほぼ同じ高さまで上昇したとされる
