柏崎刈羽原子力発電所

敷地及び敷地近傍の地質・地質構造に関する補足調査

平成21年1月14日

東京電力株式会社

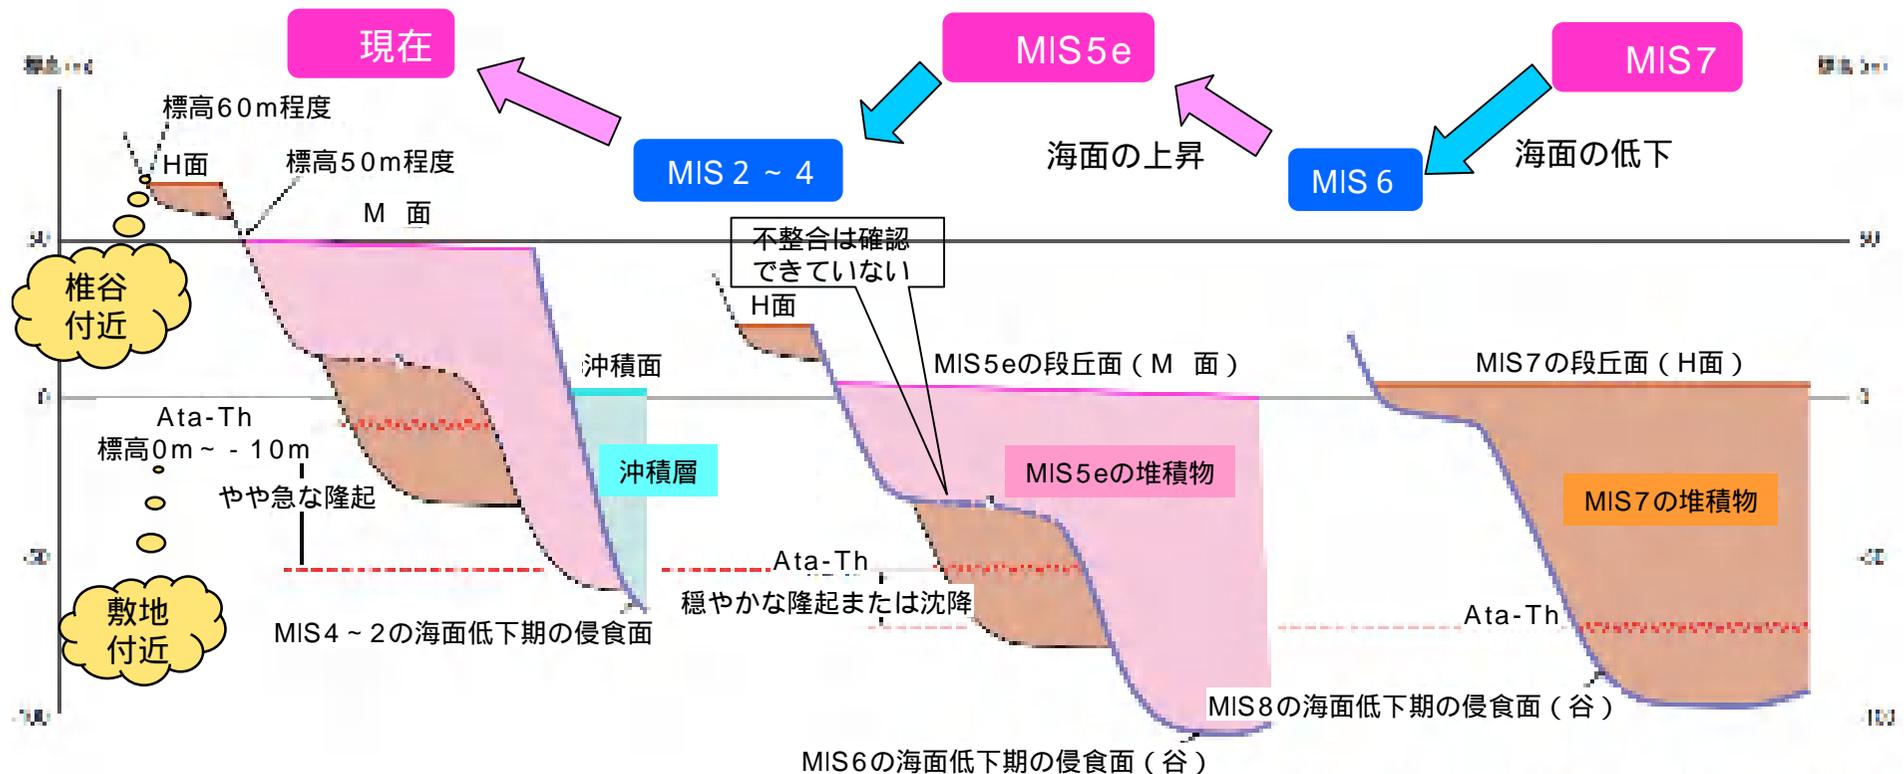
MIS7 ~ MIS5e ~ 現在までの堆積過程

MIS7：海面上昇に伴いMIS7の堆積物が侵食谷を埋め，その下部に阿多鳥浜テフラ(Ata-Th)が挟在される

MIS5e：海面上昇に伴いMIS5eの堆積物が侵食谷を埋め，また，Ata-Thを挟在するMIS7の堆積物を覆う。
H面の発達がよくないこと等から，この時期，広域的には穏やかな隆起もしくは穏やかな沈降が考えられる

現在：その後の海面の低下～上昇に伴い，現在にかけて沖積層が沖積平野を形成した。M面の発達状況等から，この時期，広域的には相対的にやや急な隆起が考えられる

椎谷付近におけるMIS7の高位面の標高約60mと阿多鳥浜テフラ分布標高の約 - 10m ~ 0mとの関係（高度差：約50m ~ 70m）は，以上のような海水準変動と広域的な隆起・沈降により形成されたと考えられる

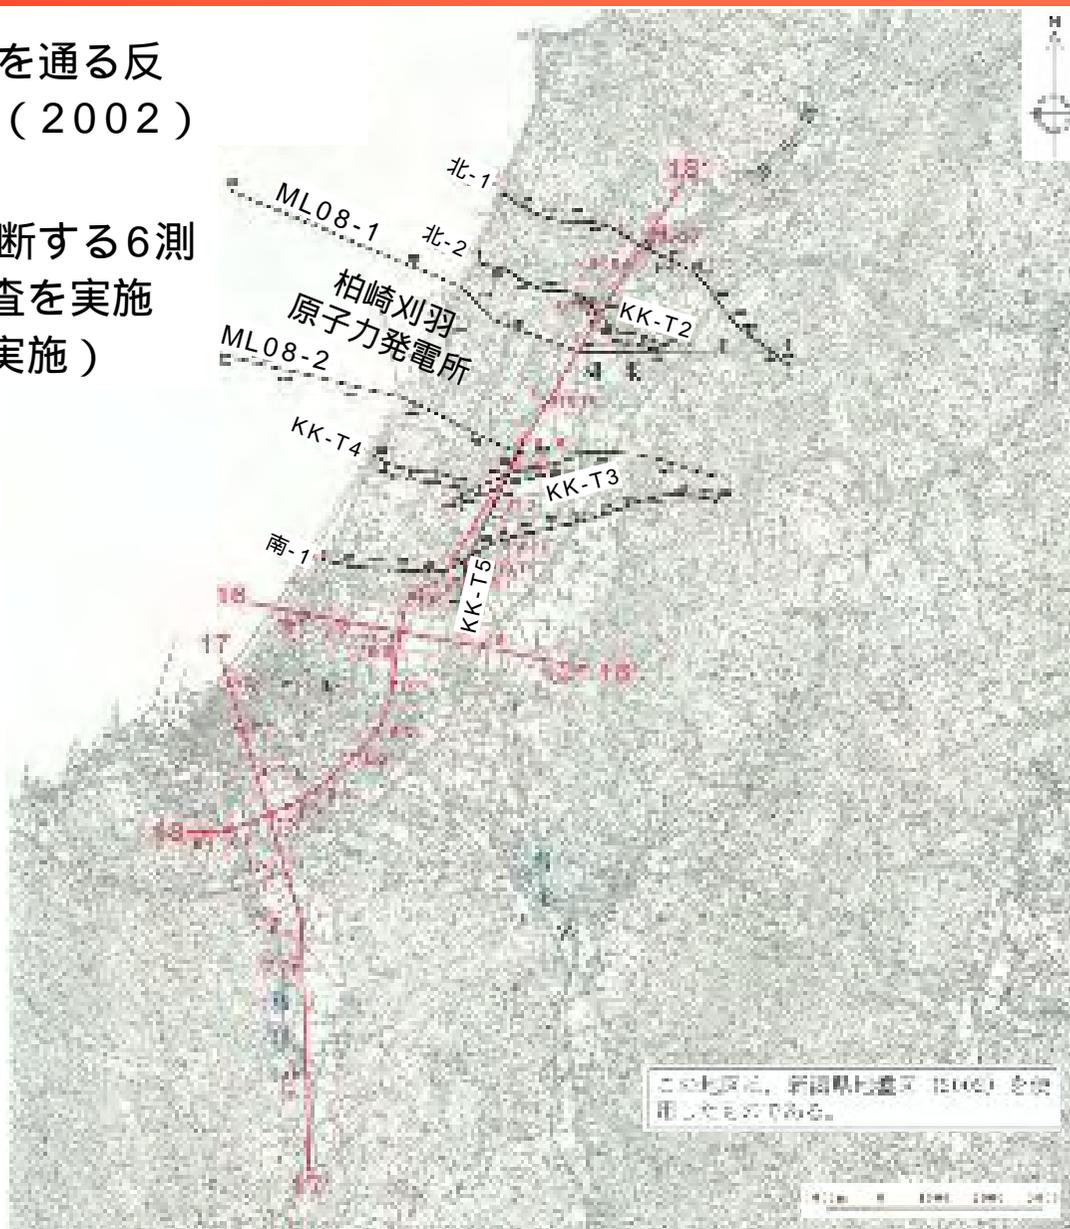
柏崎平野を通る反射法地震探査の測線位置図

- 敷地近傍において実施した柏崎平野を通る反射法地震探査測線及び新潟県地盤図（2002）の地質断面位置を右図に示す
- 敷地近傍においては，柏崎平野を横断する6測線，縦断する1測線で反射法地震探査を実施（うち2測線は海域～陸域にかけて実施）

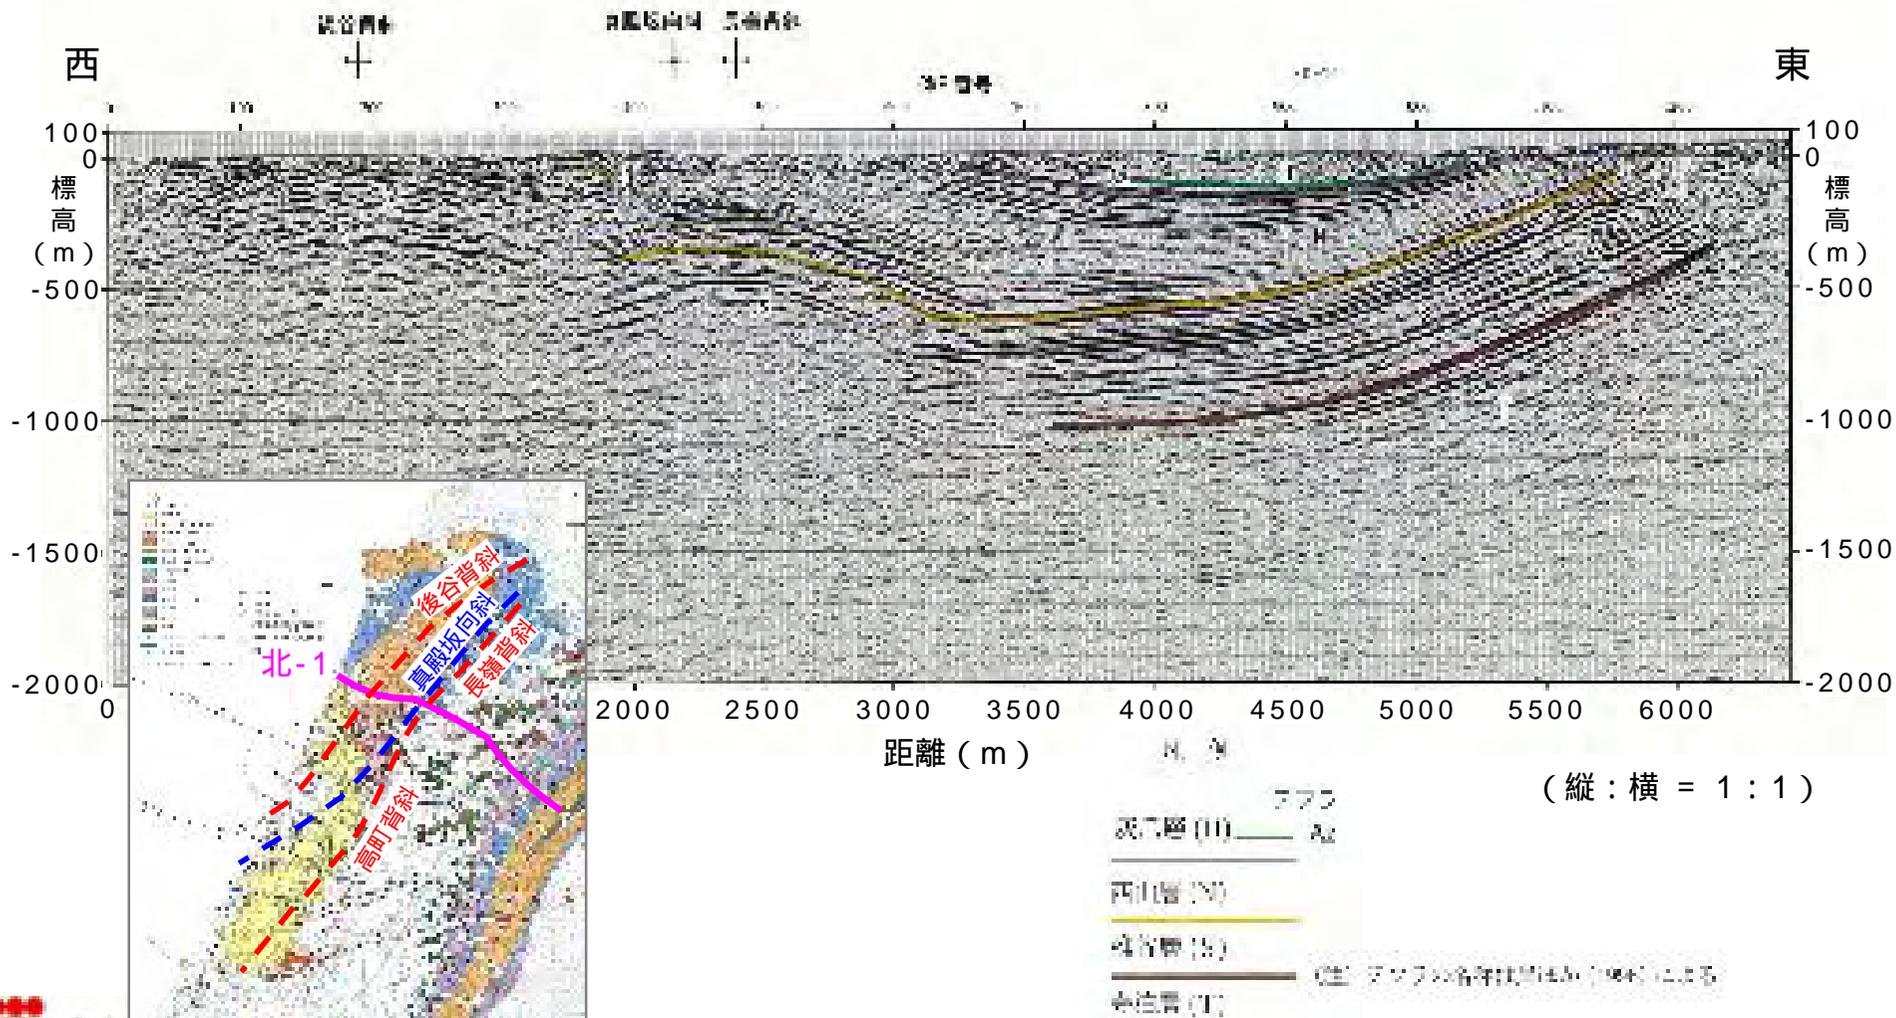
敷地北側の地質構造：北-1測線

- 後谷背斜と長嶺背斜の間に真殿坂向斜が位置し、その深部には真殿坂断層が想定される
- 長嶺背斜東側の平野内では緩い向斜構造が認められる。同向斜軸部においては、西山層中部以下の地層は北西側の翼がやや急な非対称な向斜構造を示すものの、西山層中部以上の地層は地層の屈曲部を伴わない緩やかな同斜構造あるいは向斜構造を示す

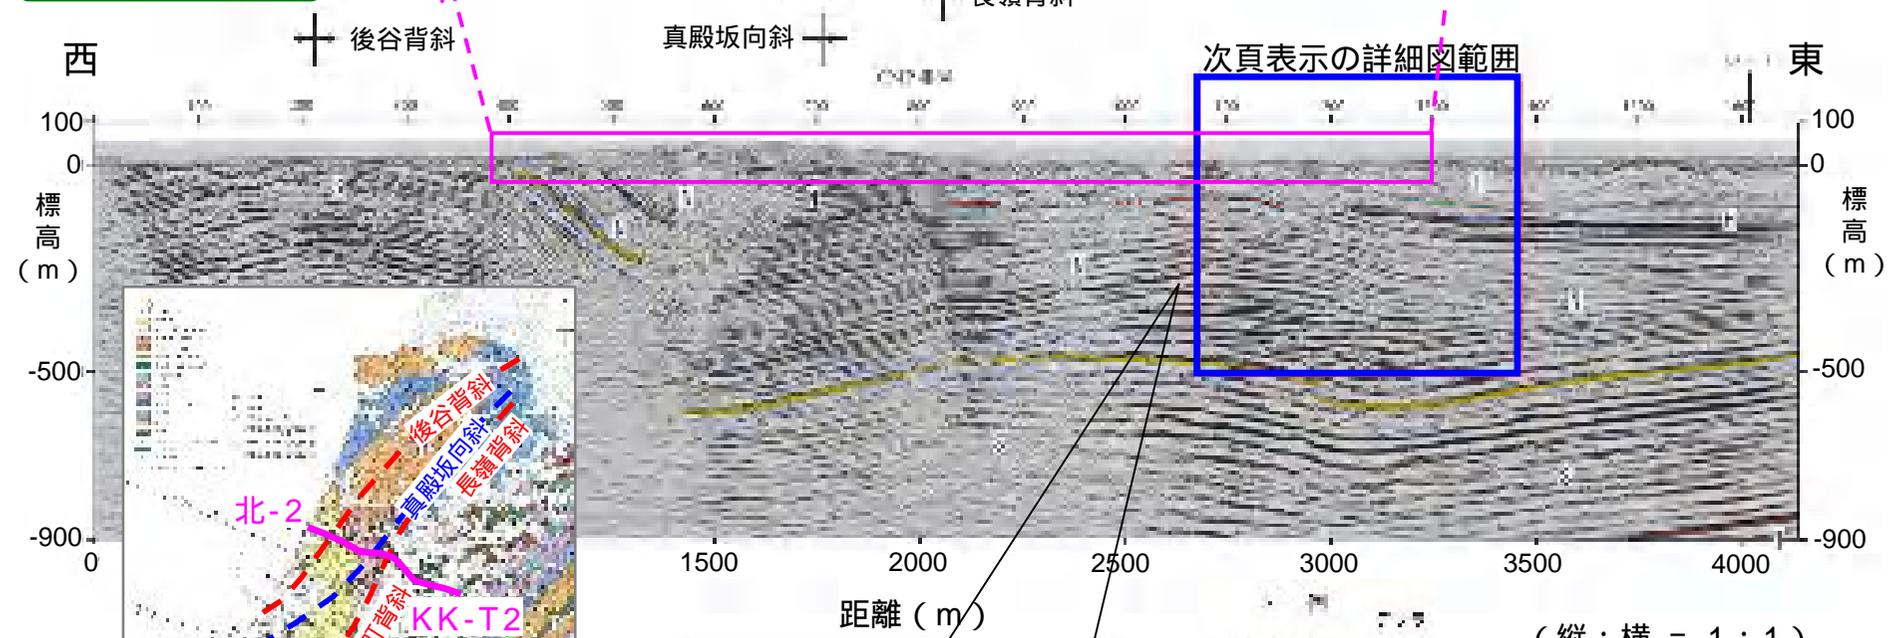
敷地北側の地質構造：北-2測線 + KK-T2測線

西山層及び椎谷層中に断層（伏在断層）が認められるが、その断層は深部まで連続するものではない

- 西山層から灰爪層下部にみられる伏在断層は、灰爪層の下部に変位を与えているものの、上部まで変位を与えるものではない
 灰爪層堆積以降の活発な活動（活発な褶曲の成長）はみられない

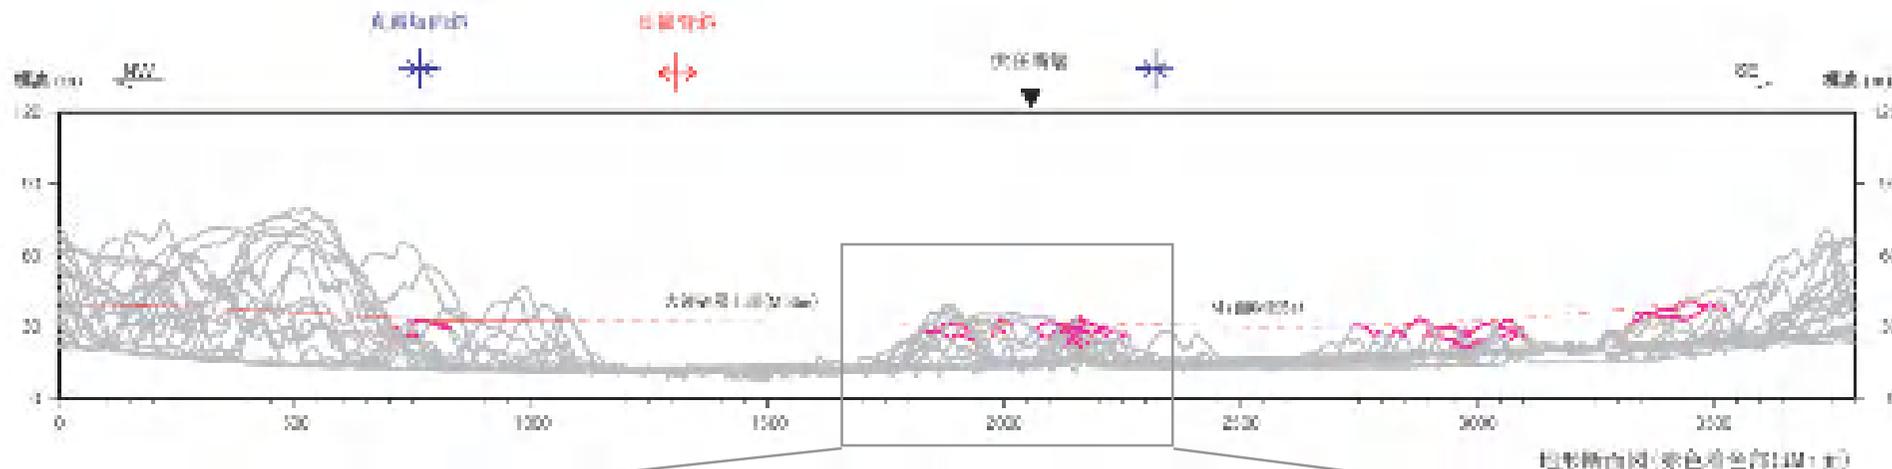
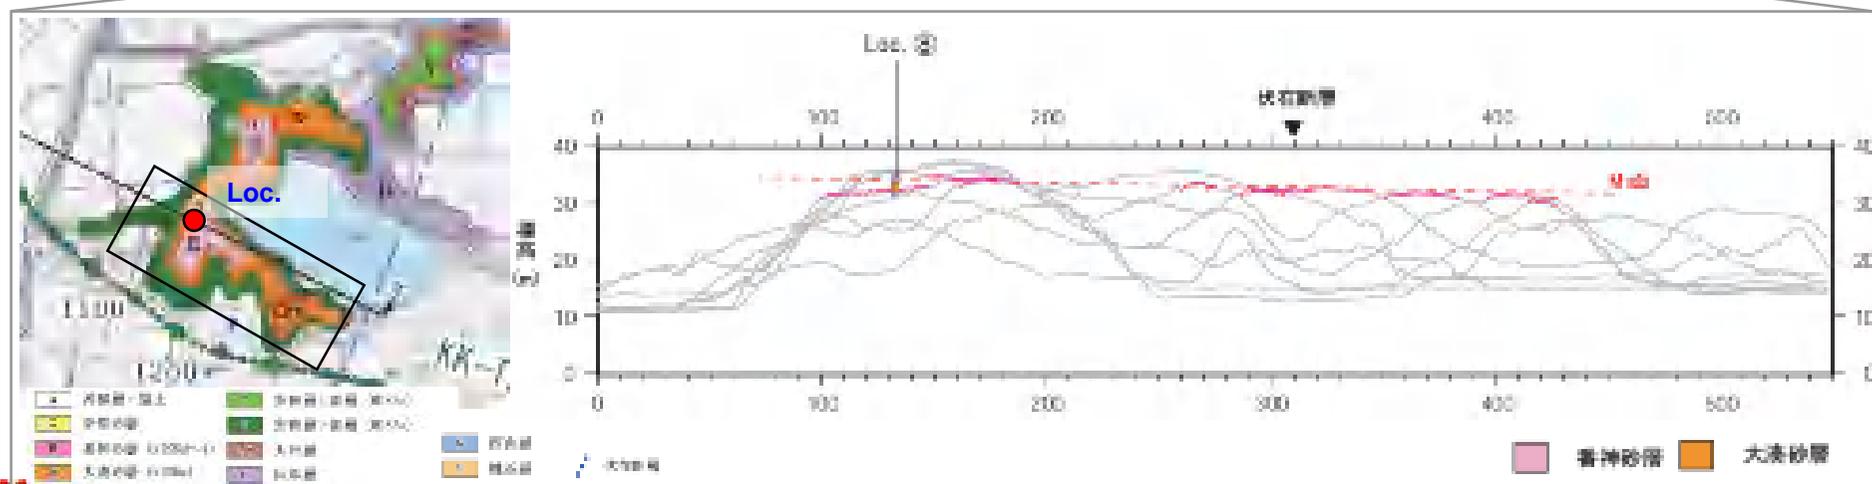
柏崎平野における段丘面の標高分布について

- 柏崎平野のM 段丘面の標高分布については、西山丘陵側は東緩傾斜を、中央丘陵側は西緩傾斜を示すが、平野を横断してM 段丘面の高度不連続は認められないことから、伏在断層及び長嶺背斜、真殿坂向斜等の褶曲の大湊砂層堆積時以降の活発な成長は認められない

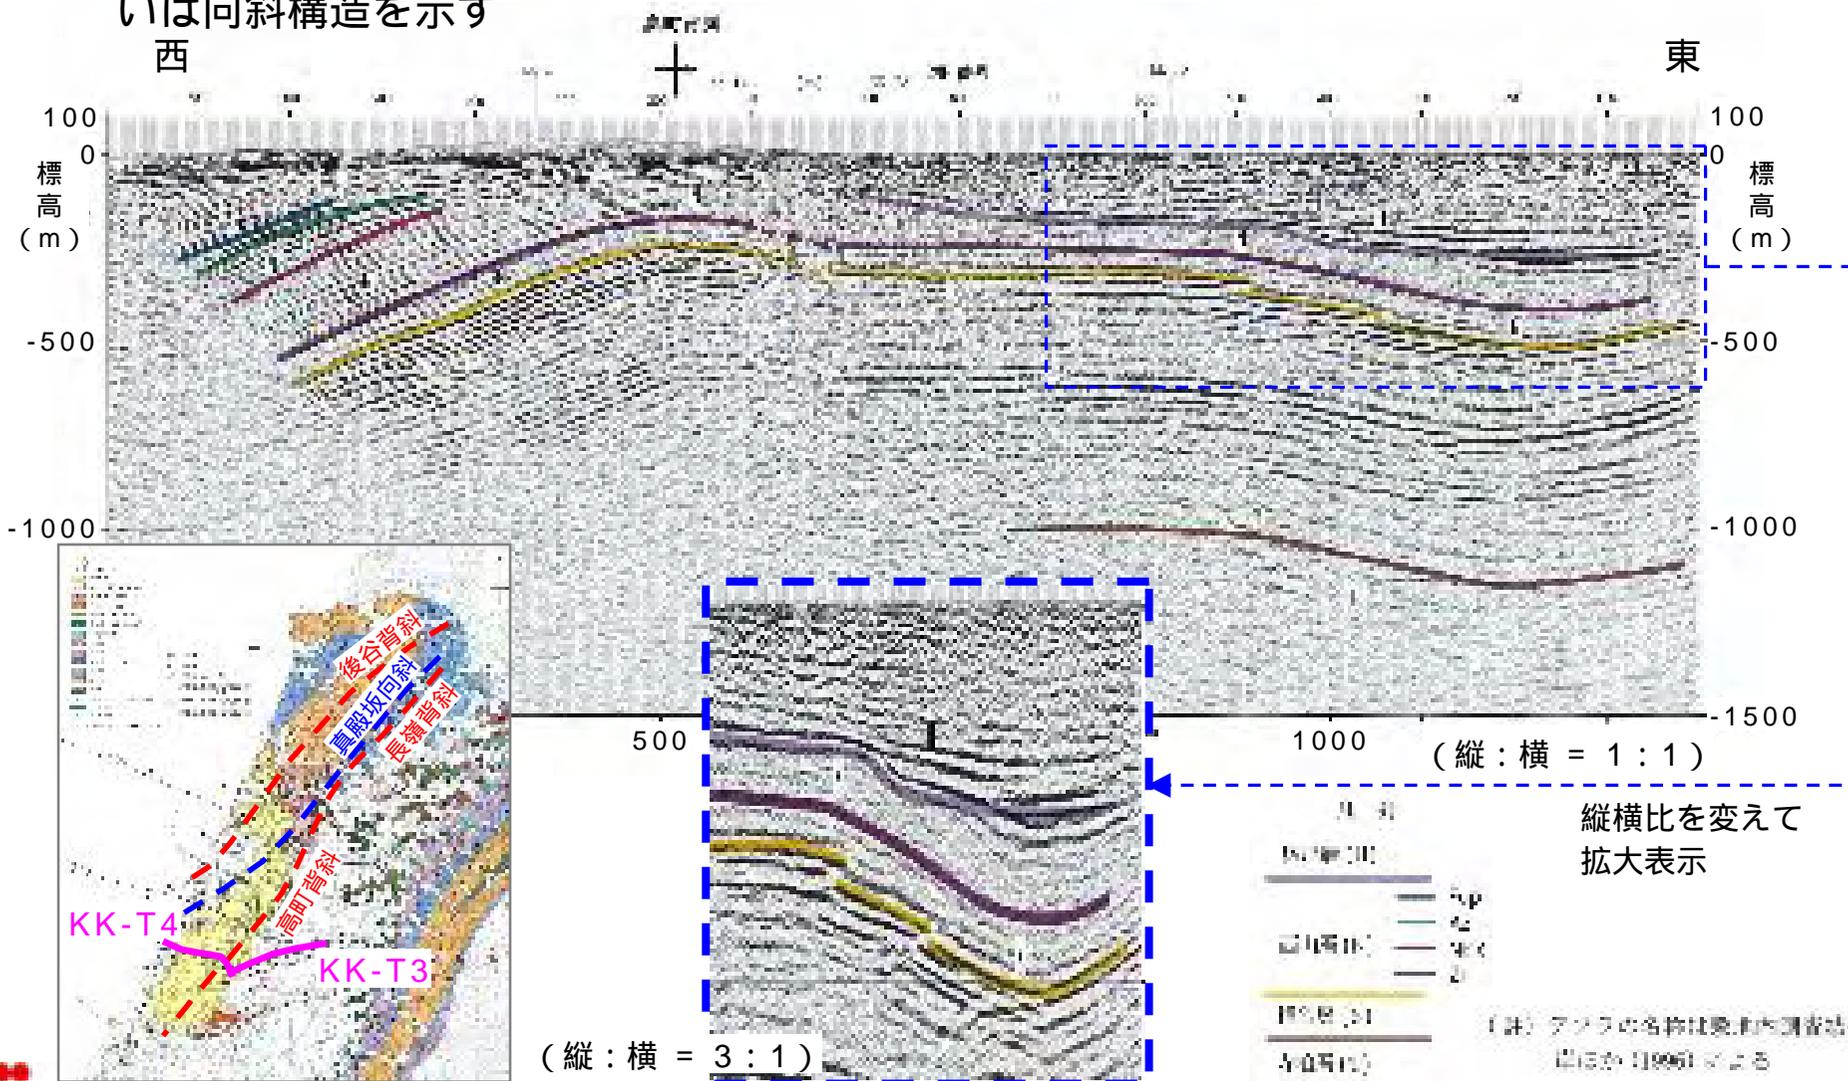
敷地南側の地質構造：KK-T4測線 + KK-T3測線

- 高町背斜の東側においては，西山層及びそれ以下の地層は緩やかな向斜構造を示す
- 西山層以下の向斜構造を上位の灰爪層が不整合に覆い，灰爪層は緩やかな同斜構造あるいは向斜構造を示す

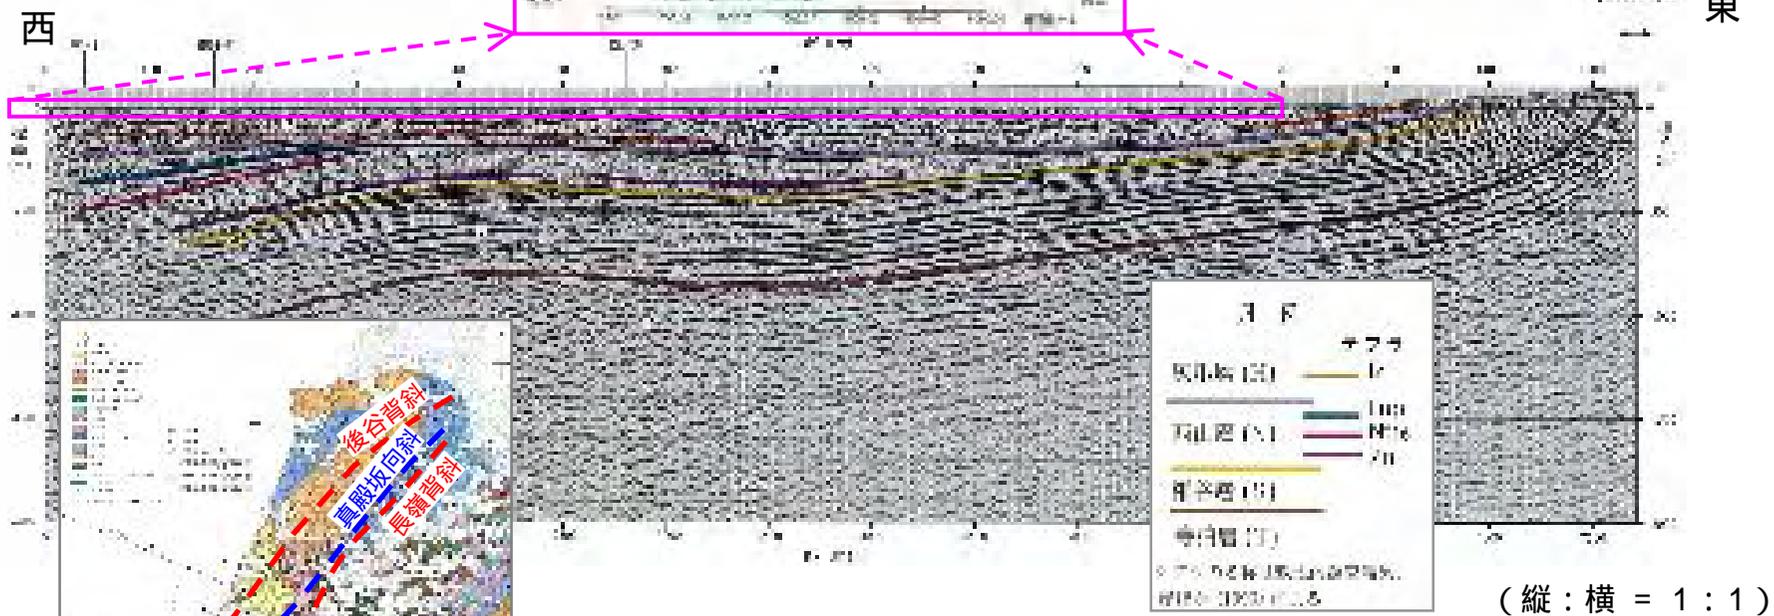
敷地南側の地質構造：南-1測線

- 西山層以下の地層は，平野内でやや波状を呈するものの，西傾斜の緩やかな同斜構造を示す

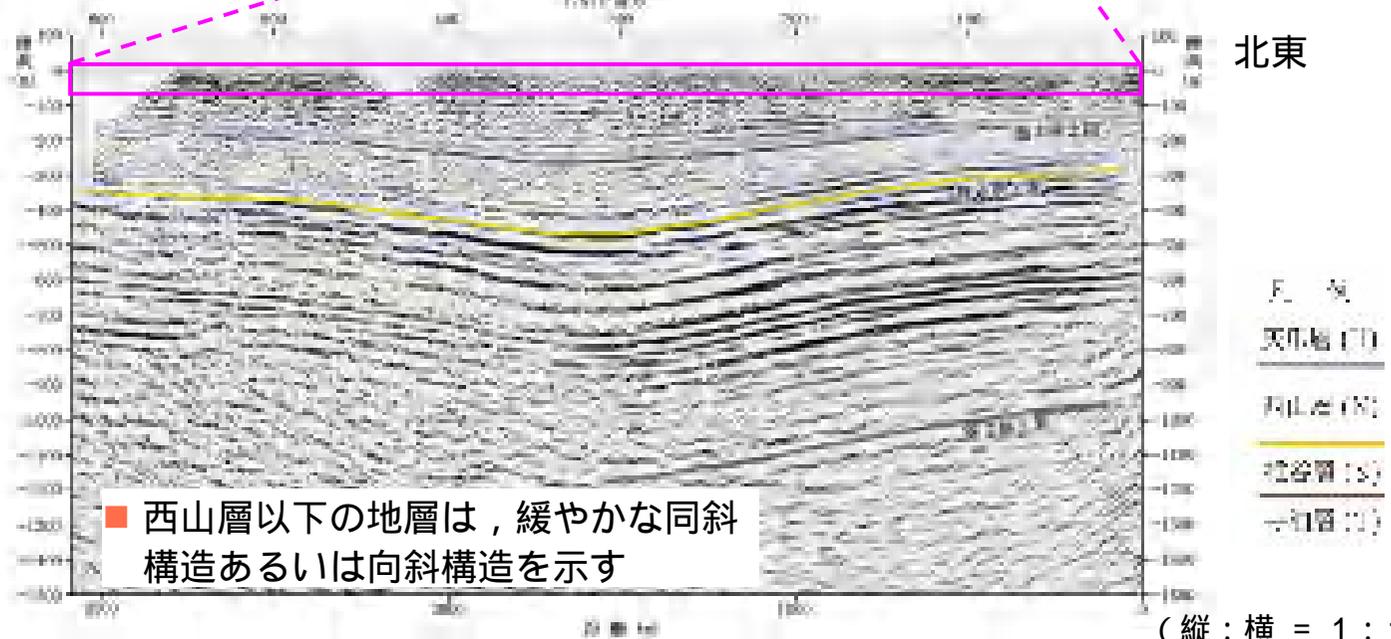
敷地南側の地質構造：KK-T5測線

■ 西山層以下の地層は、緩やかな同斜構造あるいは向斜構造を示す

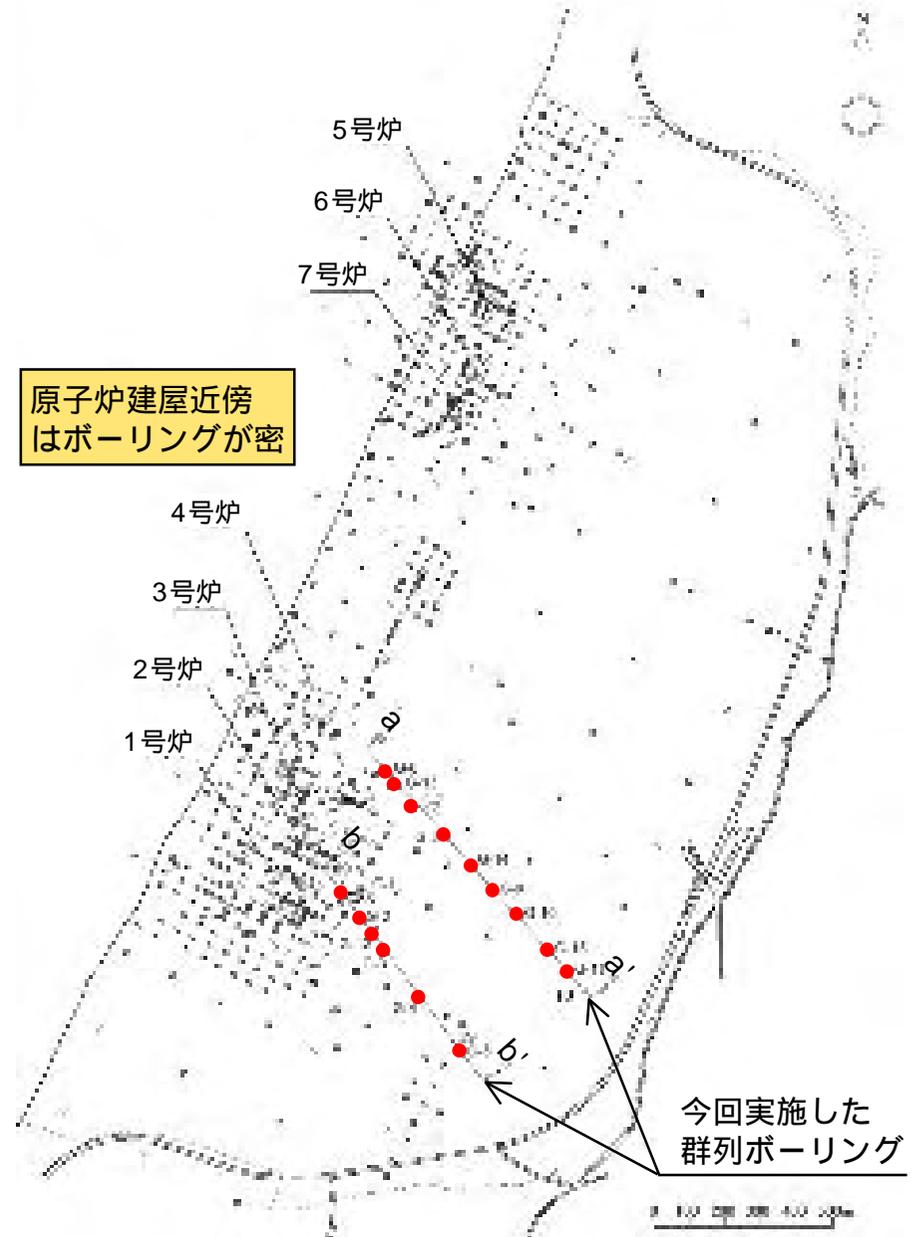
敷地内におけるボーリング調査位置図

- 既往の設置（変更）許可申請時には，その重要性から原子炉建屋近傍を重点的にボーリング調査を実施しており，密なデータが得られている
- 原子炉建屋近傍については各号炉の建設にあわせて実施し，周辺のボーリングは1号炉の建設に先立ち実施している
- 今回実施した群列ボーリングの実施位置は，1～4号路の山側の比較的ボーリングデータが粗な範囲である

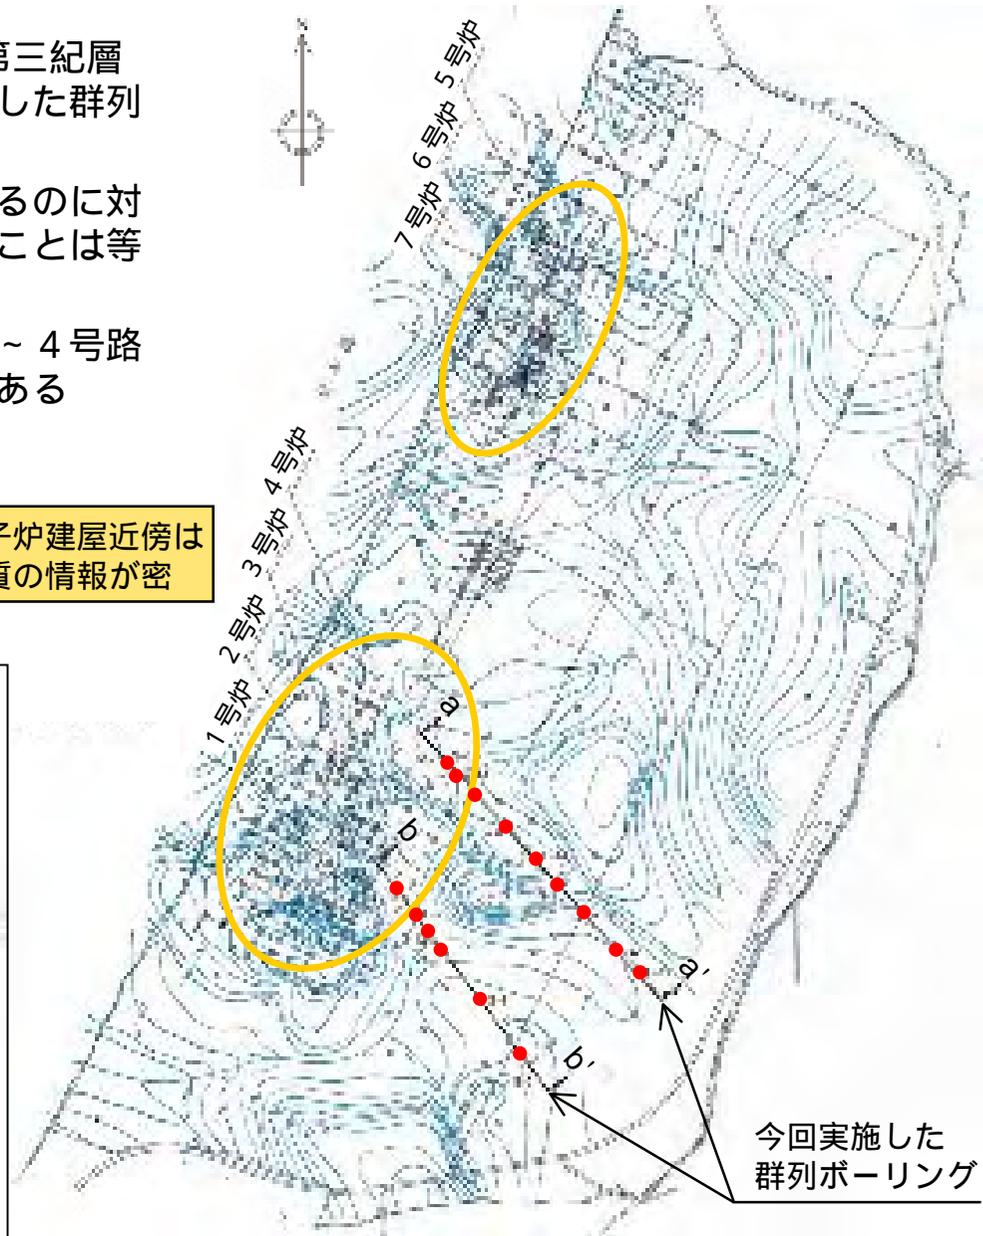
敷地内における新第三紀層上限面の等高線

- 6・7号炉設置変更許可申請書（1988）の新第三紀層上限面等高線及びボーリング位置に，今回実施した群列ボーリング位置を加えて記載
- 原子炉建屋近傍についてはボーリングが密であるのに対して，その周囲は比較的粗になっており，このことは等高線にも表れている
- 今回実施した群列ボーリングの実施位置は，1～4号路の山側の比較的ボーリングデータが粗な範囲である

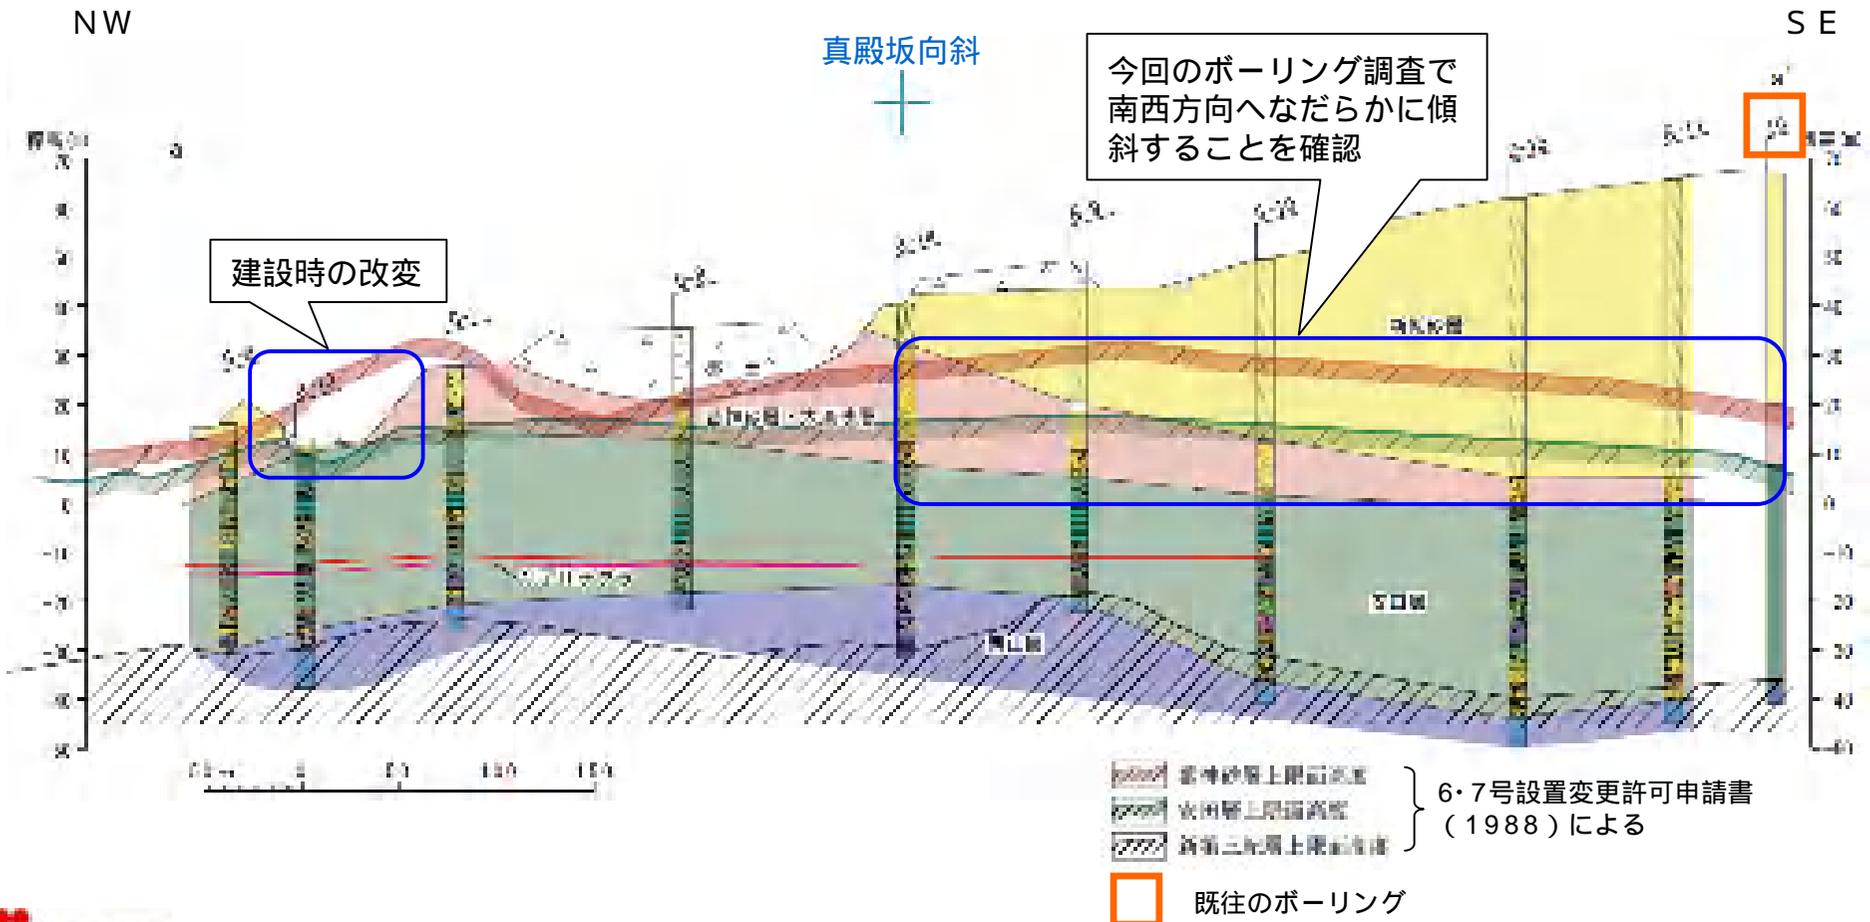
設置許可時の等高線との比較 (a - a'断面)

- 今回実施したa - a'断面における西山層，安田層，番神砂層・大湊砂層の上限面標高について，6・7号設置変更許可申請書（1988）の各層上限面の等高線図と比較して示す
- それぞれの基づくデータの密度を考慮すると，基本的に整合的な結果が得られている
- なお，番神砂層・大湊砂層の上限面は，建設時の改変，今回のデータ追加によりこの断面では差異が生じている

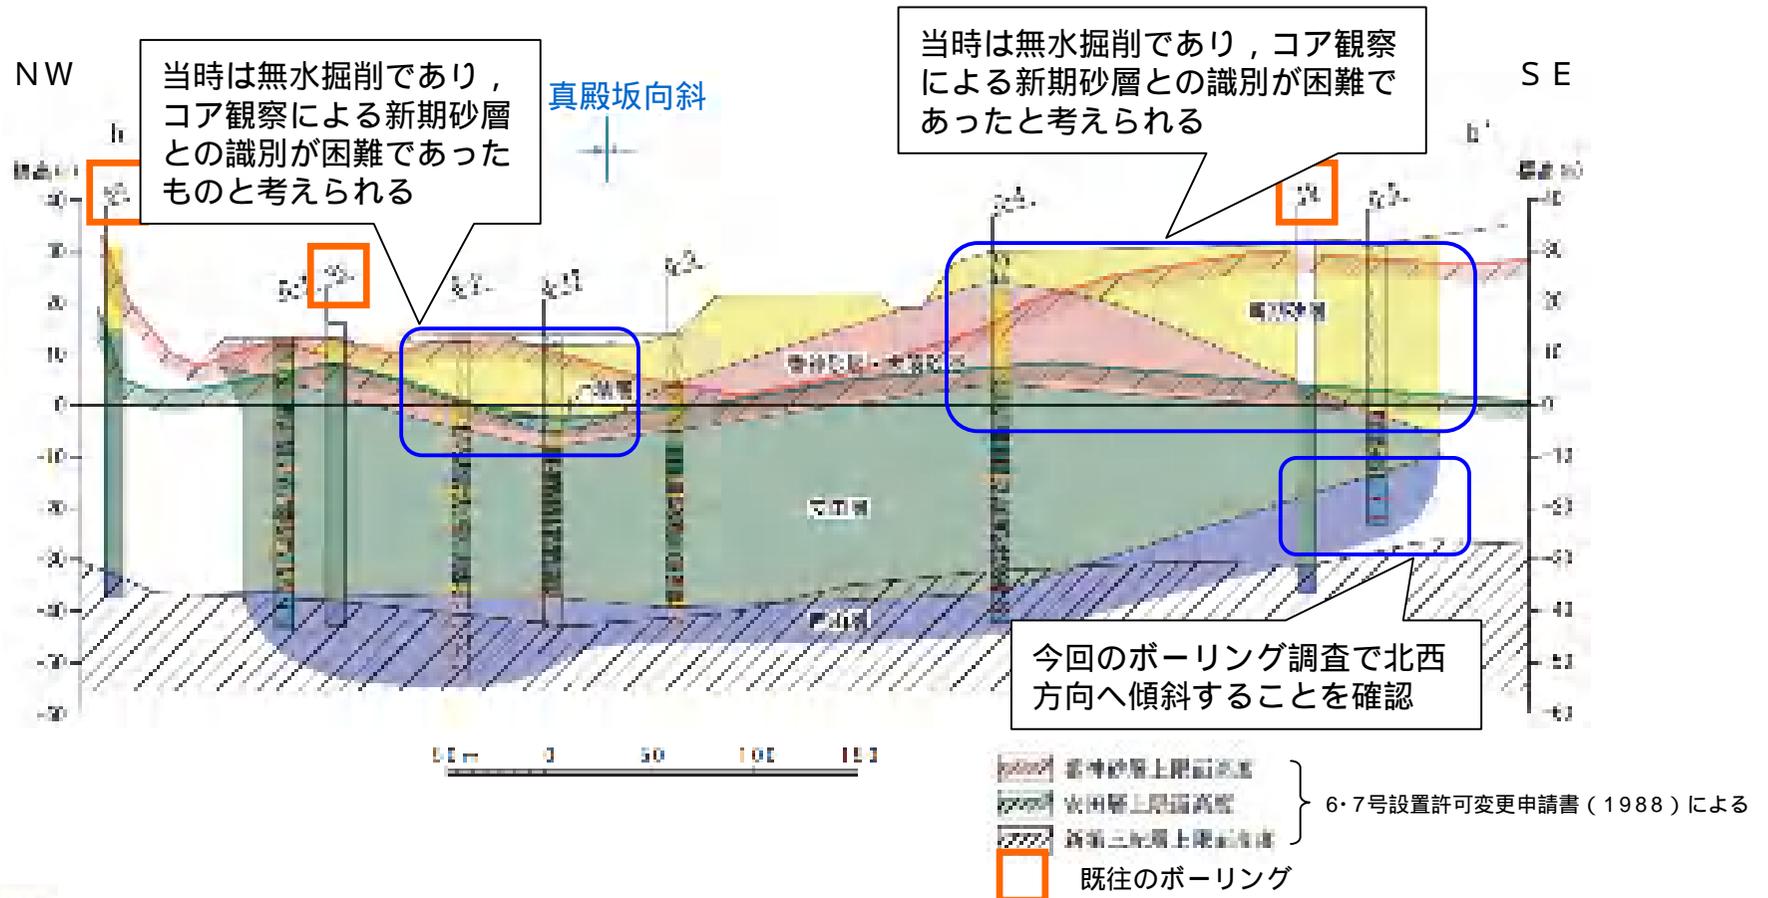
設置許可時の等高線との比較 (b - b'断面)

- 今回実施したa - a'断面における西山層，安田層，番神砂層・大湊砂層の上限面標高について，6・7号設置変更許可申請書（1988）の各層上限面の等高線図と比較して示す
- それぞれの基づくデータの密度を考慮すると，基本的に整合的な結果が得られている
- なお，番神砂層・大湊砂層の上限面については，当時は無水掘削であったため，コア観察による大湊砂層と新期砂層との識別が困難であったものと考えられる

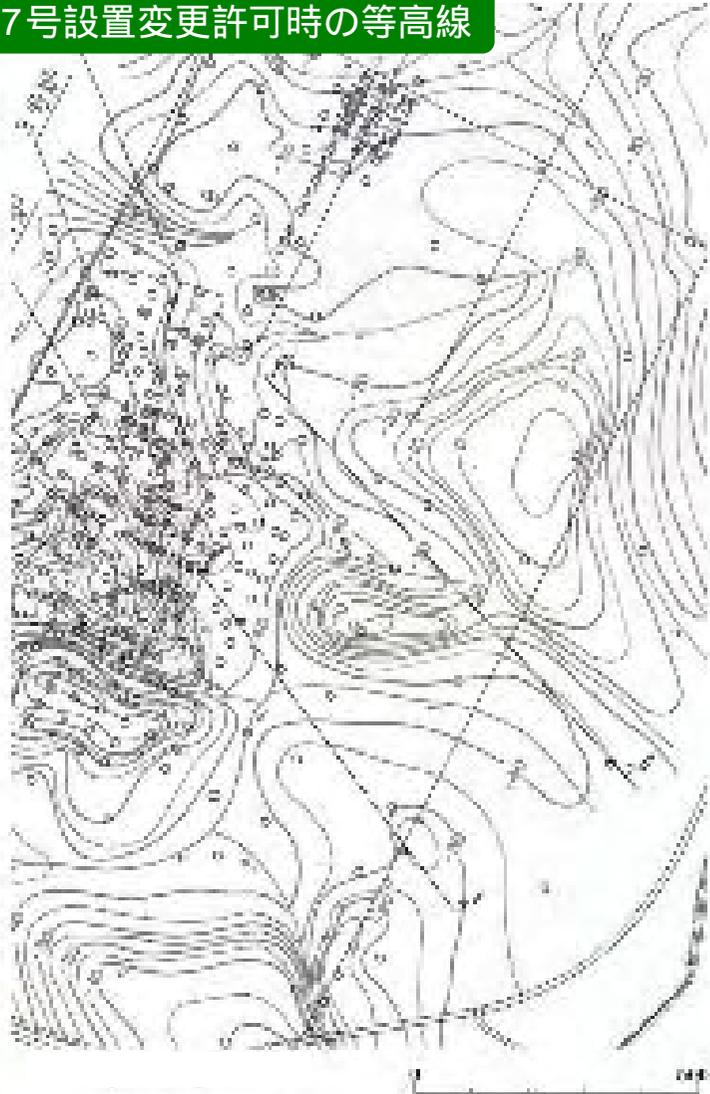
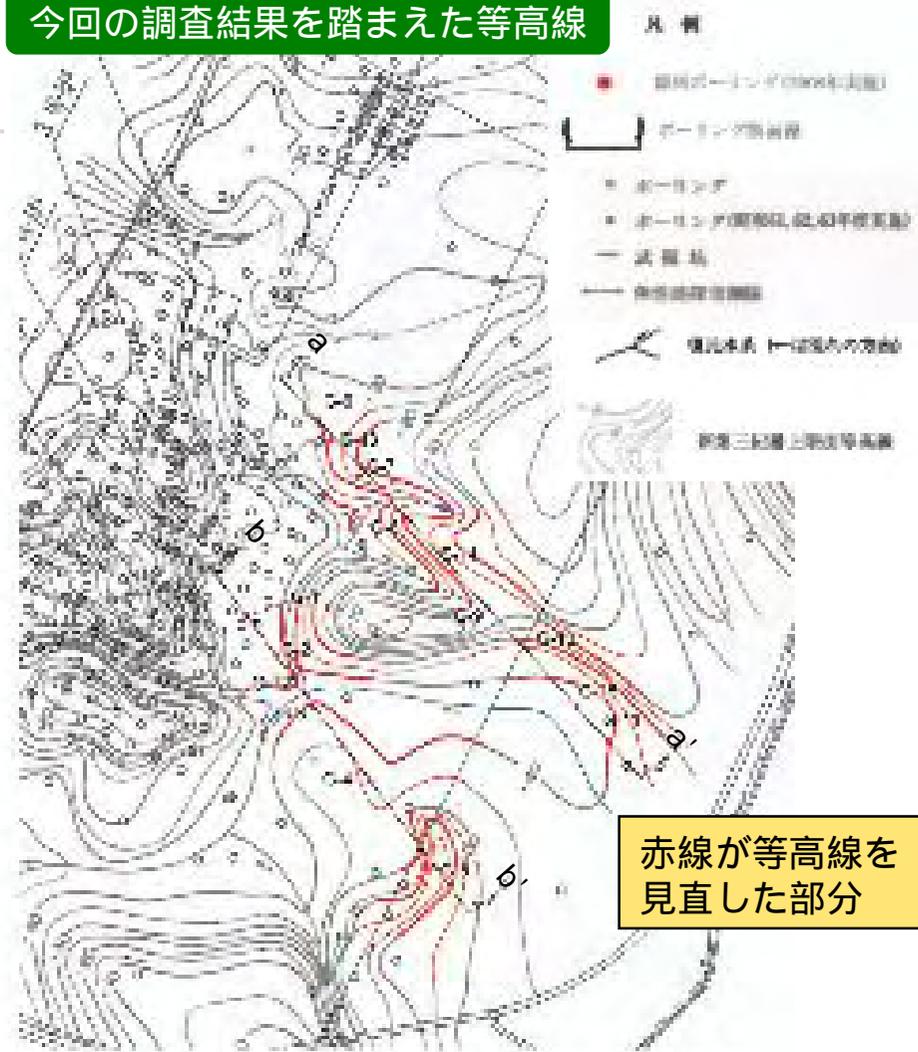
新第三系上限面の等高線の更新

- 新第三系上限面の等高線の精度を向上させるために、今回のボーリングデータを加えて更新した
- 阿多鳥浜テフラが確認された断面 (a-a') 付近には小規模な谷地形が存在する

赤線が等高線を見直した部分

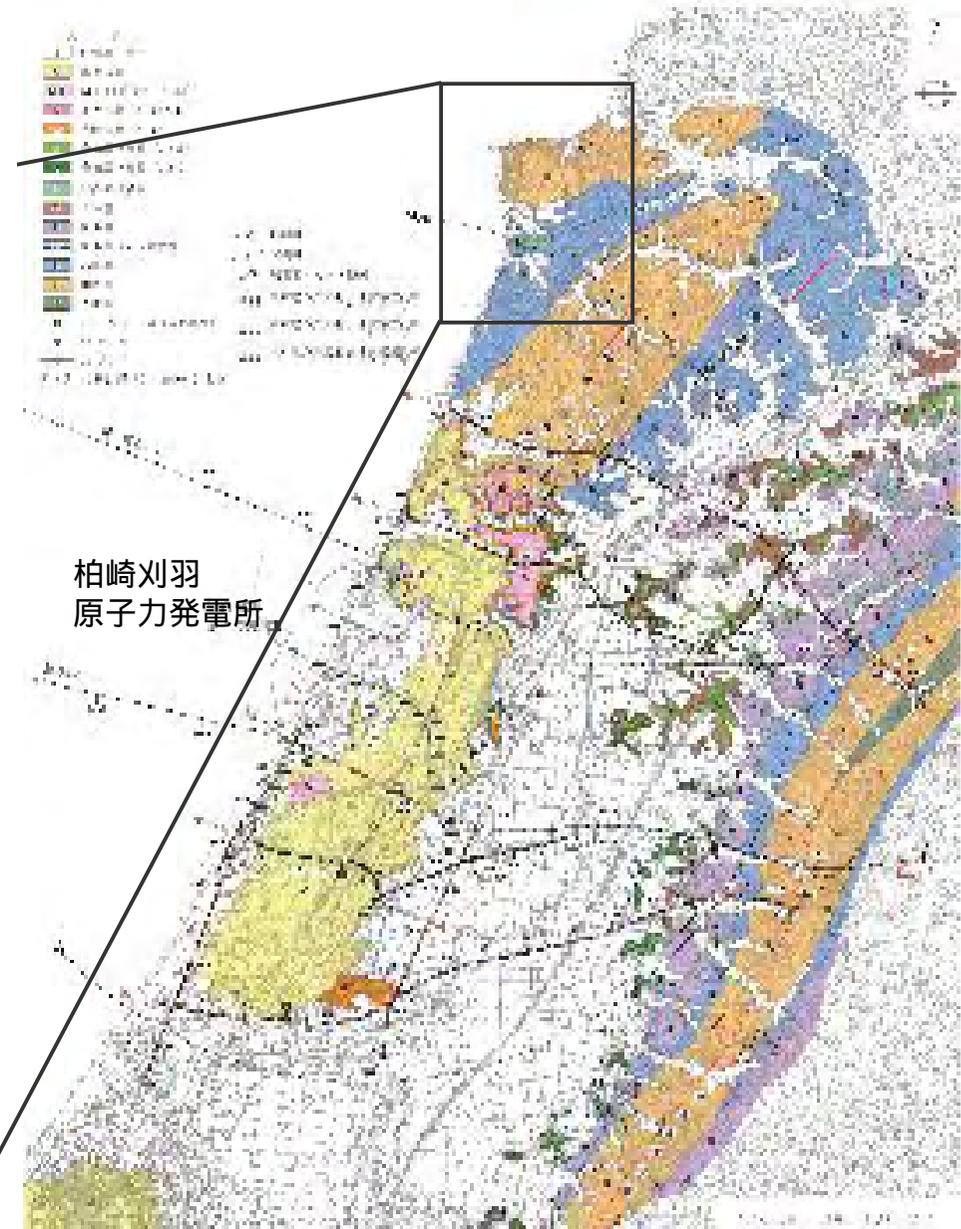
観音岬・椎谷付近の地質図

- 椎谷向斜周辺には西山層が分布し，その層理の走向は，褶曲軸よりも北側の海岸付近では椎谷向斜軸に斜交し，E - W方向を示す
- 西山層の北側に分布する椎谷層の層理の走向は，観音岬付近ではほぼE-W方向を，その下の海岸付近ではNW - SE方向を示す

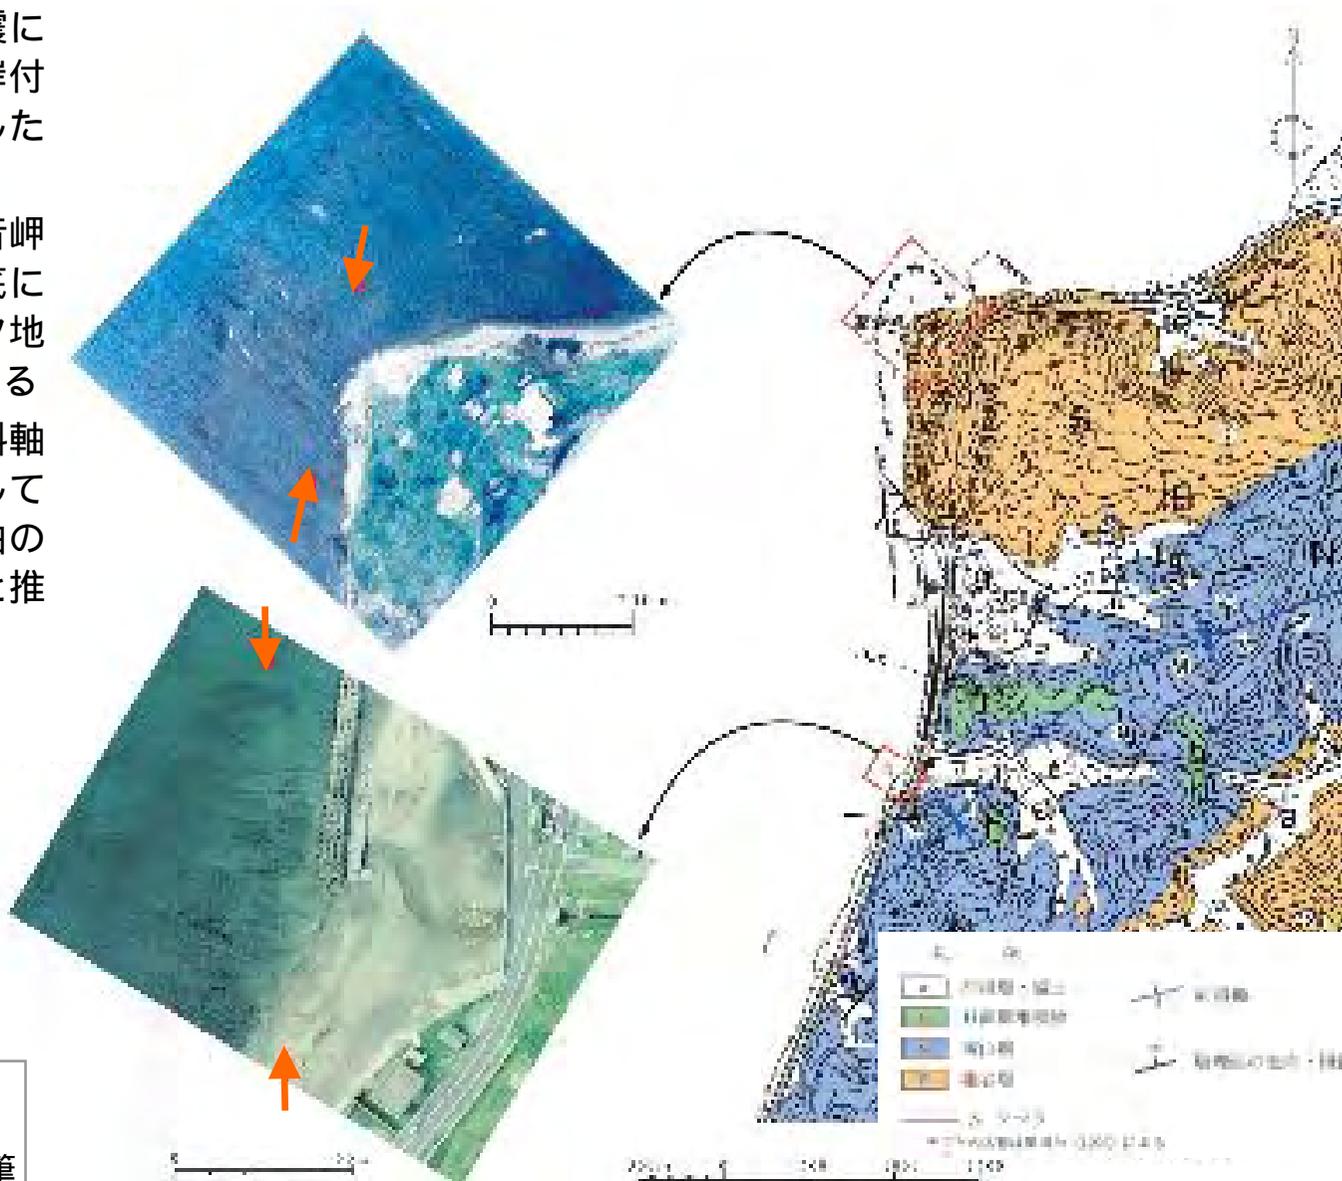
観音岬・椎谷海岸付近の海底断層

- 地元団体は、中越沖地震により観音岬及び椎谷海岸付近の海底に断層が出現したと指摘している
- 指摘の海底断層は、観音岬及び椎谷海岸付近の海底において認められるケスタ地形に直交あるいは斜交する
- また、同断層は椎谷向斜軸に対して斜交して分布しており、椎谷向斜等の褶曲の成長に伴い生じたものと推定される
