柏崎刈羽原子力発電所

敷地及び敷地近傍の地質・地質構造に関する補足調査

平成21年1月14日

東京電力株式会社

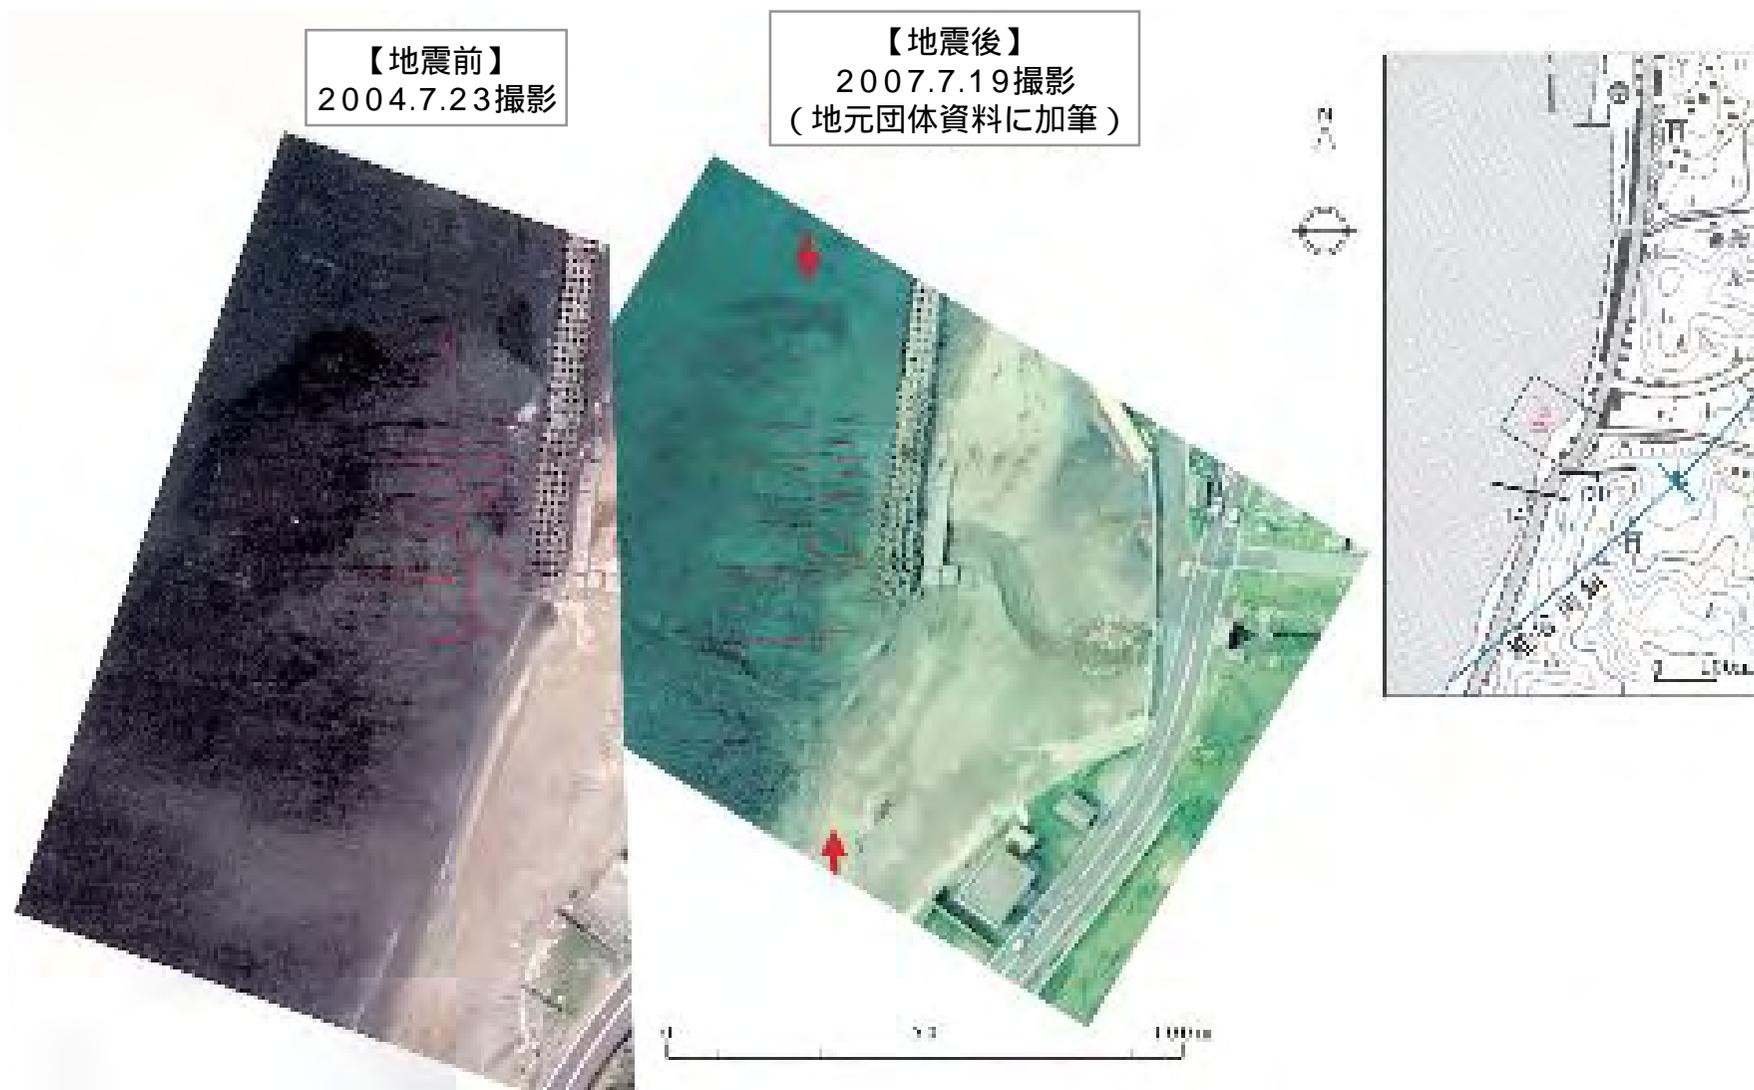
空中写真により確認される椎谷海岸付近の海底断層

- 指摘されるN - S方向の海底断層は，中越沖地震前後の空中写真において，ほぼ同じ位置に確認される

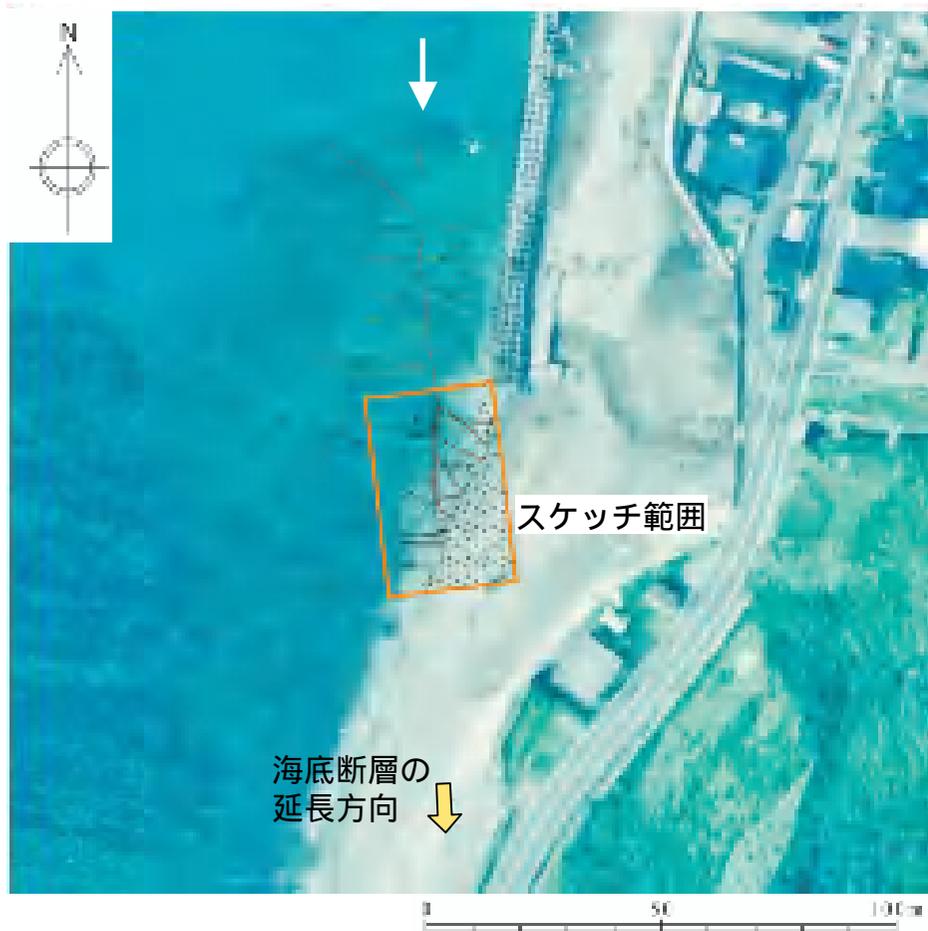
椎谷海岸の波蝕台における断層のスケッチ

- 椎谷海岸の波蝕台付近の西山層の層理面は，ほぼ東西走向，南傾斜を示し，海底断層とほぼ直交する
- 西山層内の凝灰質泥岩等には，断層を境に，約3mの左横ずれが認められることから，西上がりの逆断層と推定される

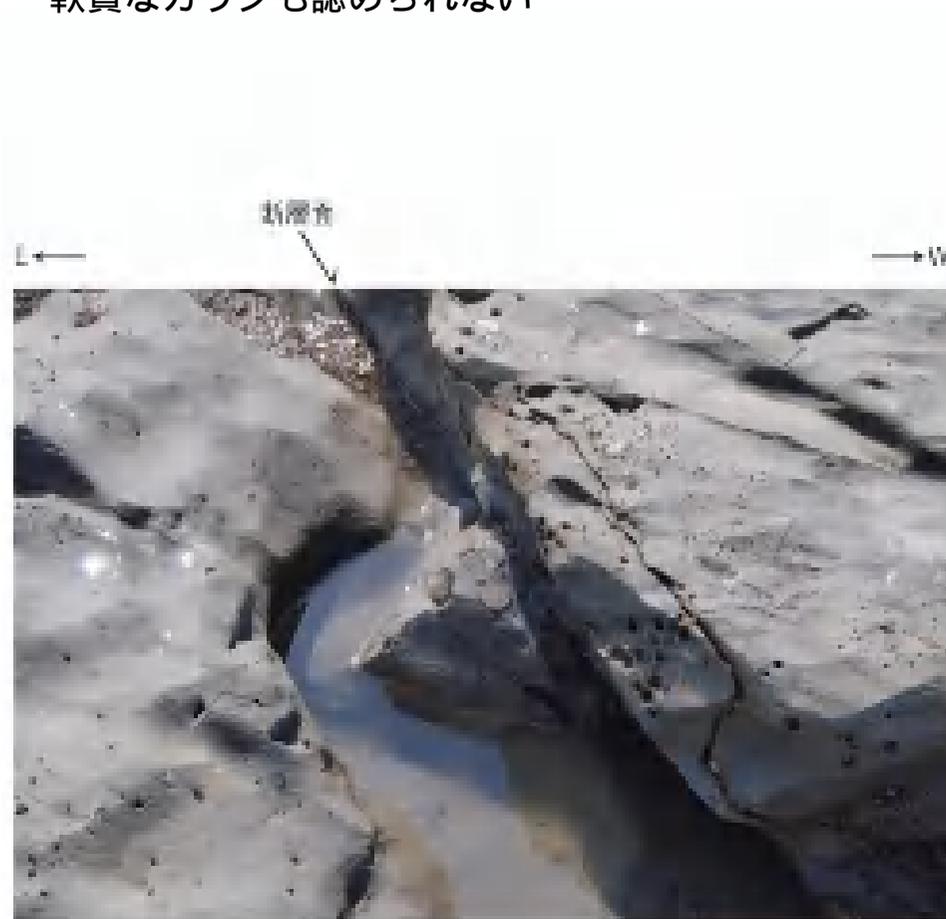
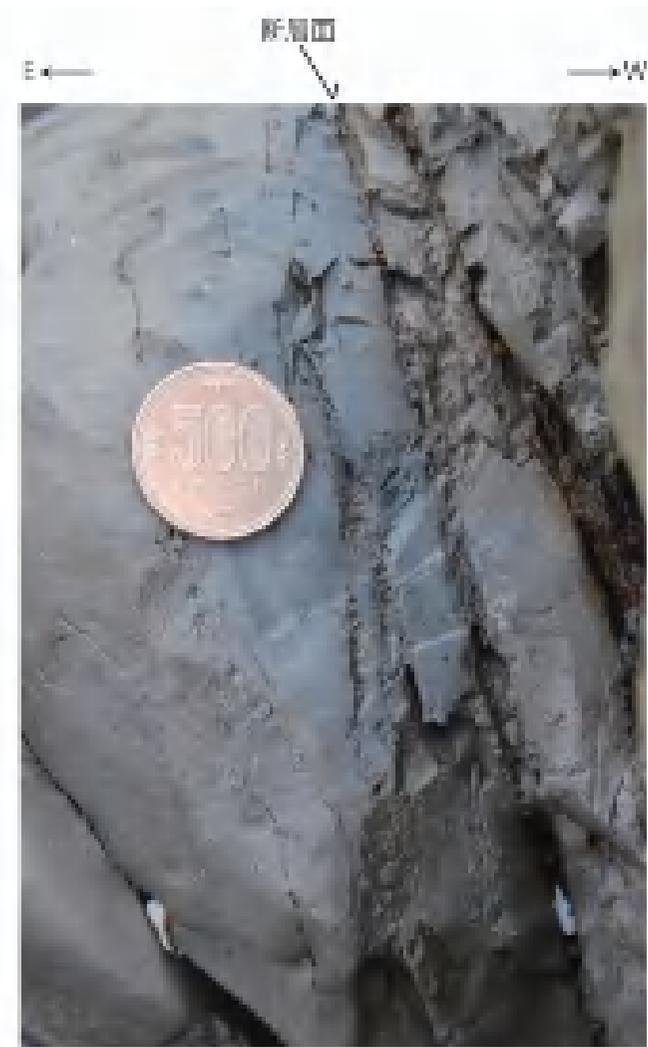
椎谷海岸の波蝕台における断層の写真

- 断層面は比較的シャープであり，近傍には多くの節理が認められるものの，断層面は癒着しており，軟質なガウジも認められない

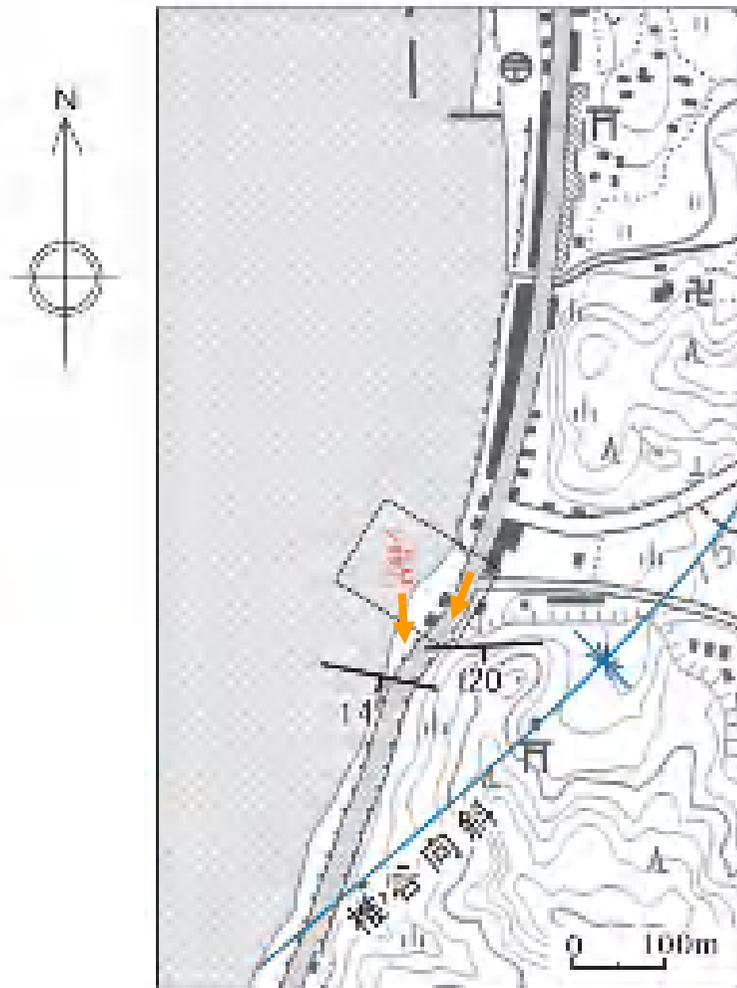
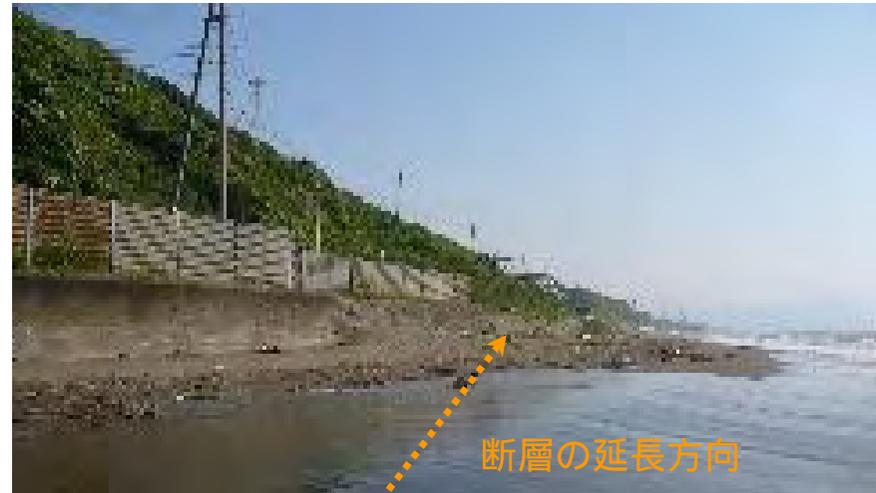
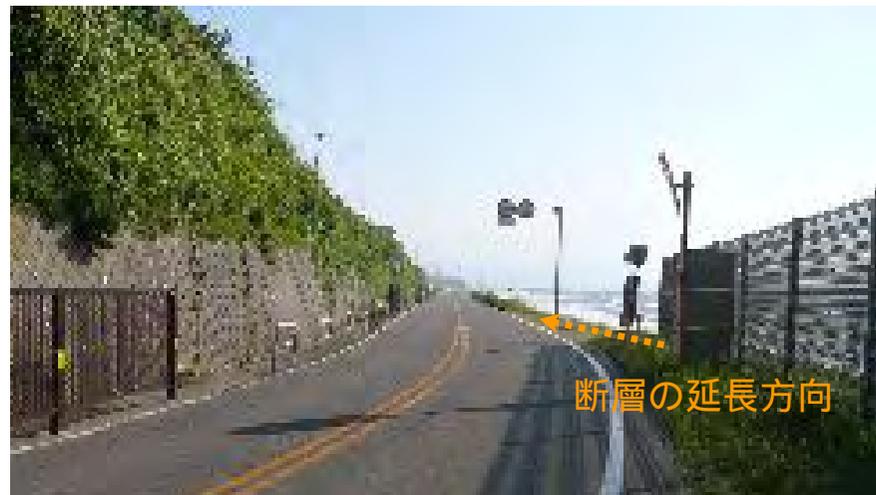
椎谷海岸付近の海底断層の陸側延長部

- 海底断層の陸側延長部において、護岸の壁面及び道路に亀裂あるいは修復跡は認められないことから、今回の中越沖地震により本断層は動いていないと判断される

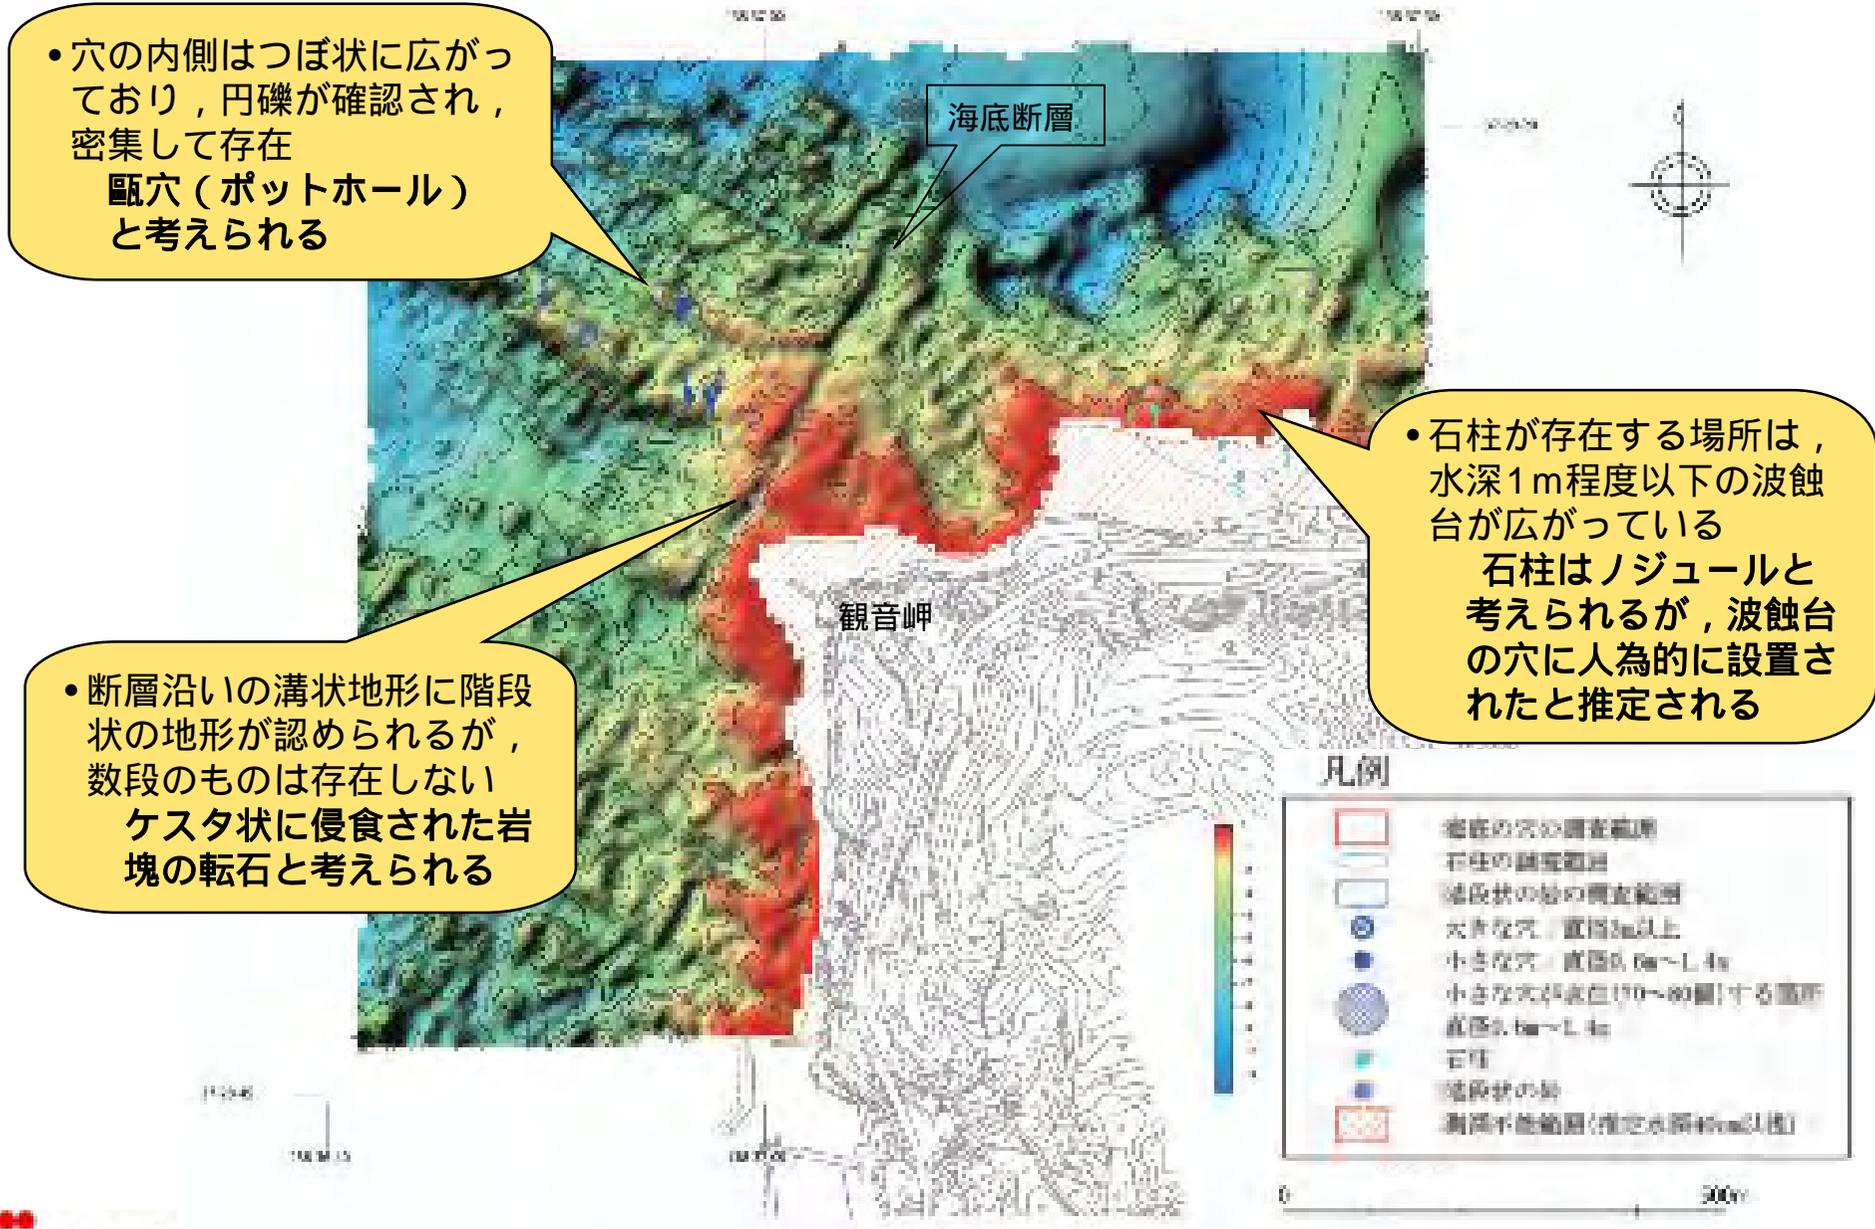
現地調査結果

• 穴の内側はつぼ状に広がっており、円礫が確認され、密集して存在
甌穴（ポットホール）
 と考えられる

• 断層沿いの溝状地形に階段状の地形が認められるが、数段のものは存在しない
ケスタ状に侵食された岩塊の転石と考えられる

• 石柱が存在する場所は、水深1m程度以下の波蝕台が広がっている
石柱はノジュールと考えられるが、波蝕台の穴に人為的に設置されたと推定される

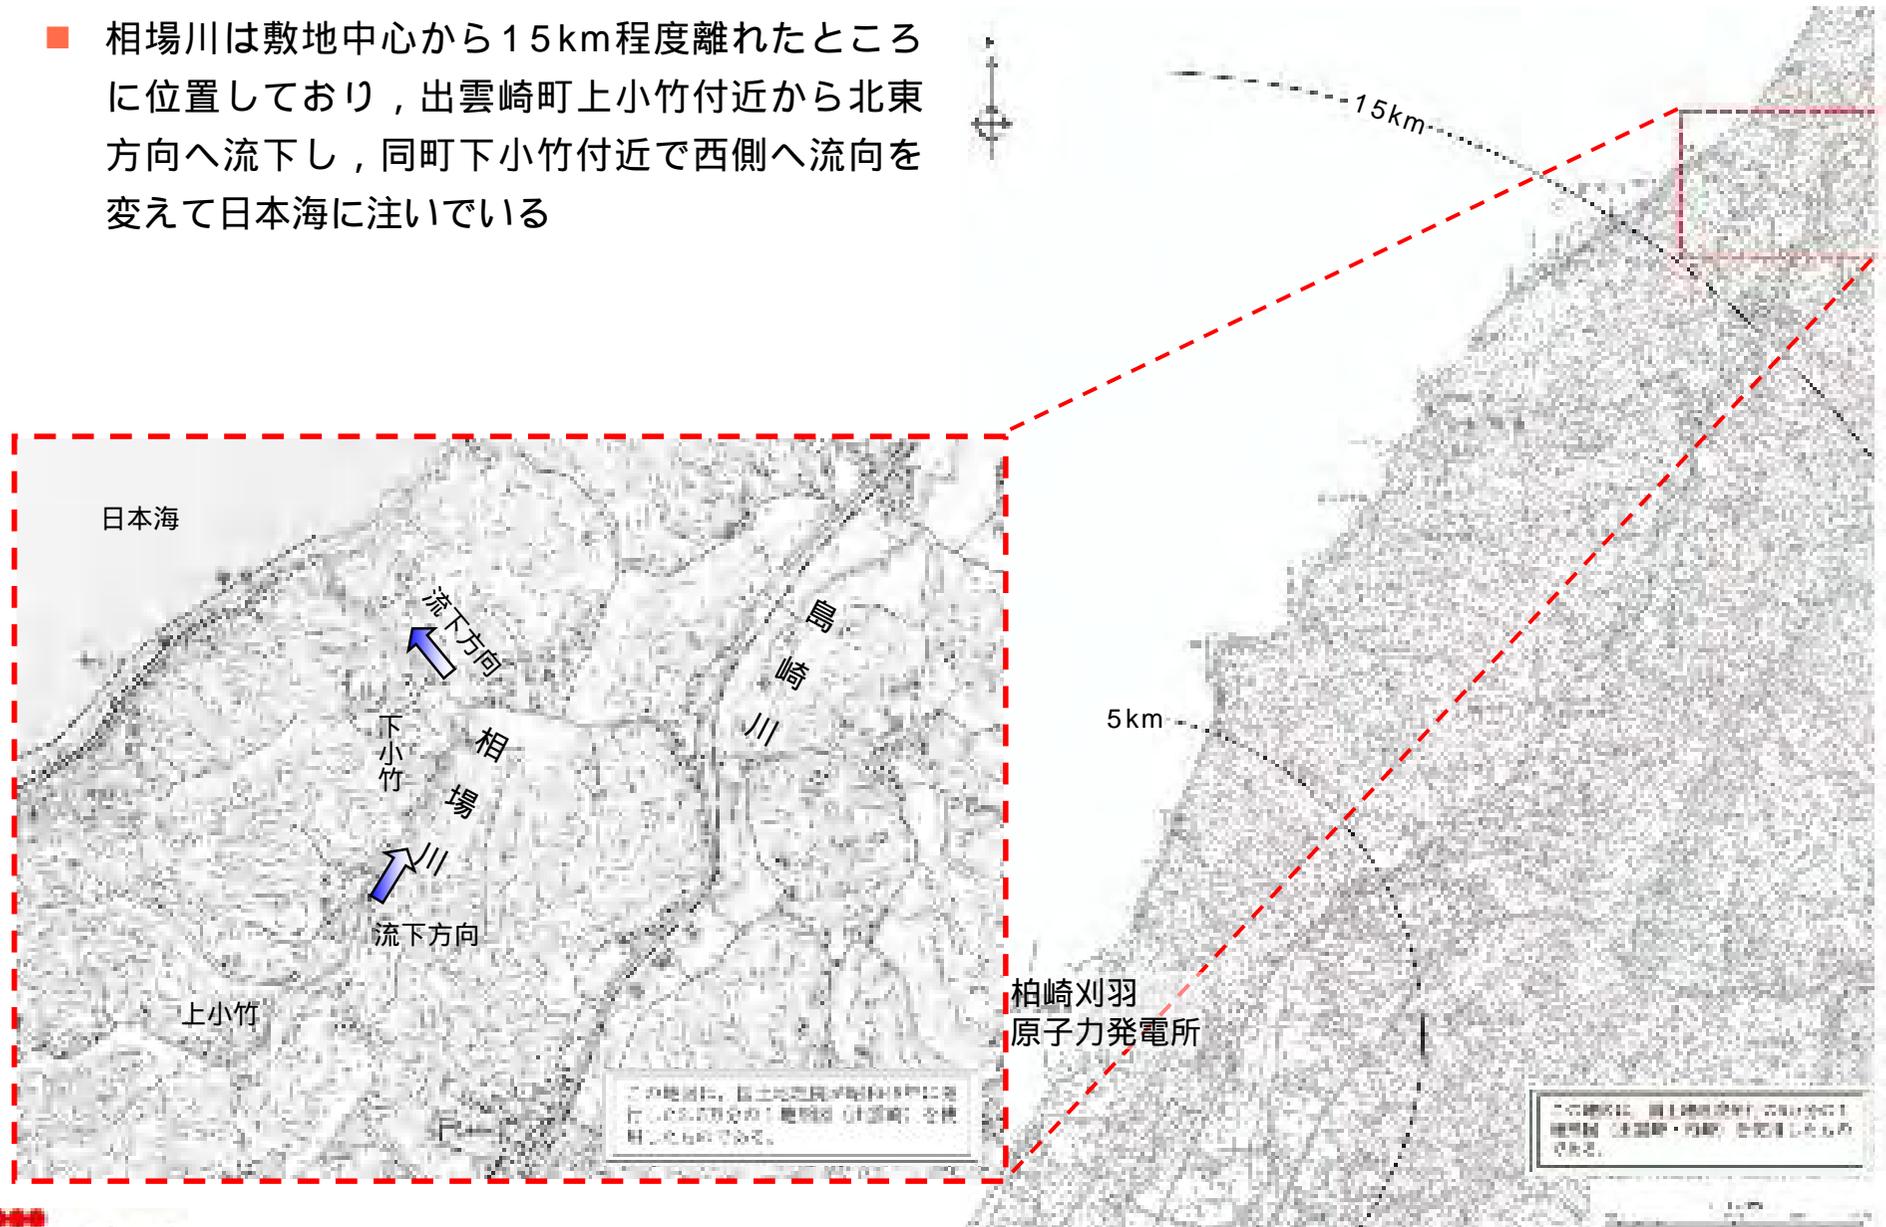
相場川の位置図

- 相場川は敷地中心から15km程度離れたところに位置しており，出雲崎町上小竹付近から北東方向へ流下し，同町下小竹付近で西側へ流向を変えて日本海に注いでいる

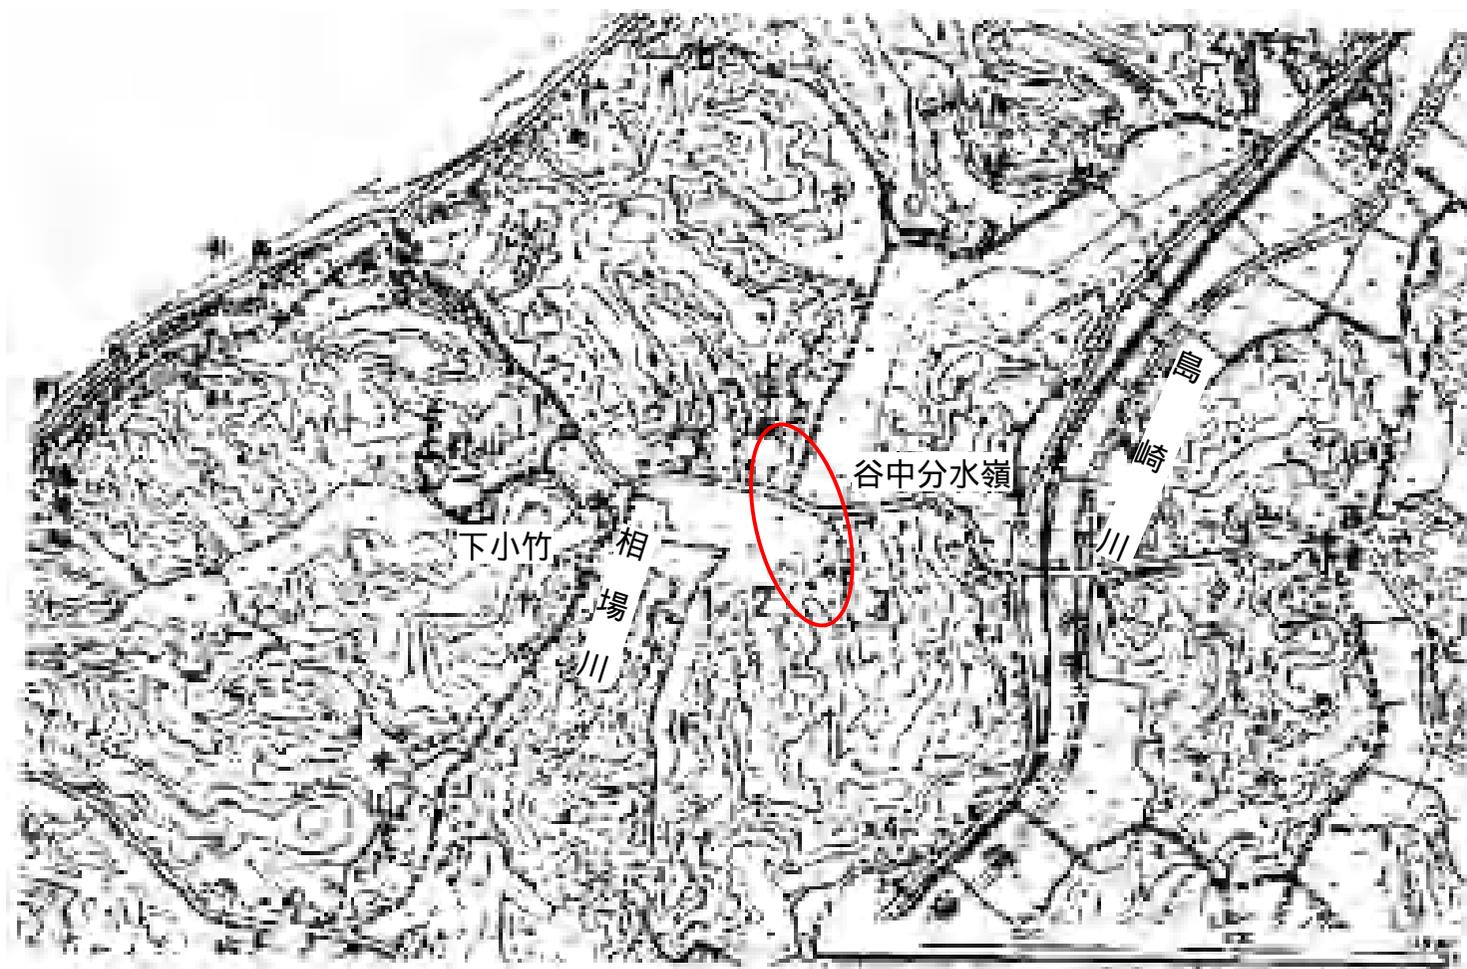
出雲崎町史（1993）による相場川付近の背斜構造の隆起

- 「出雲崎町史」（1993）によると、相場川が島崎川に合流していたころ、谷中分水嶺付近を通る背斜構造が隆起を始め、相場川の流れが下小竹付近で滞るようになったとされている

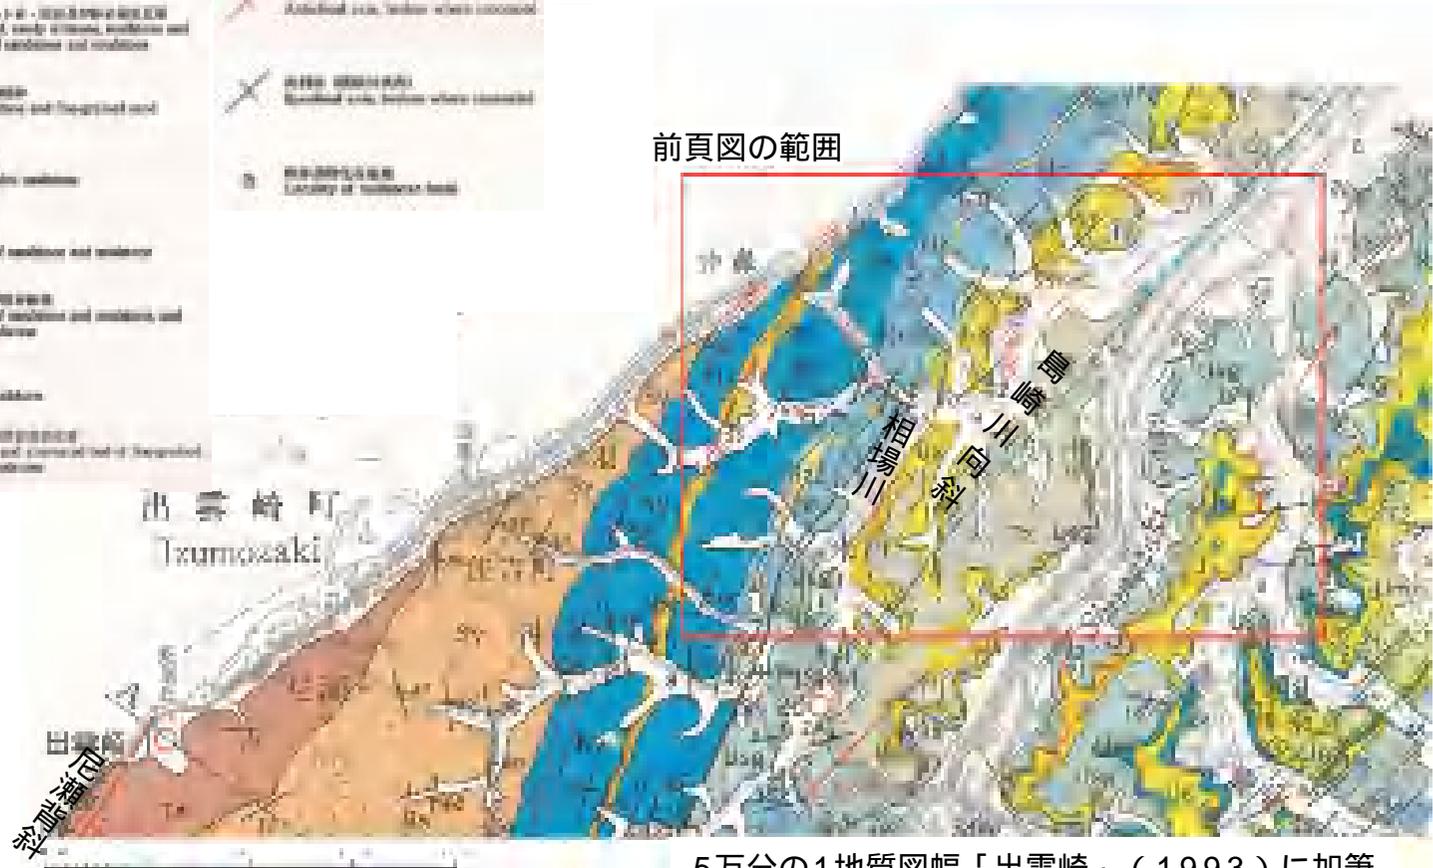
相場川付近の地質構造

- 5万分の1地質図幅「出雲崎」(1993)には、相場川の東側に島崎川向斜が、南西側に尼瀬背斜が示されている

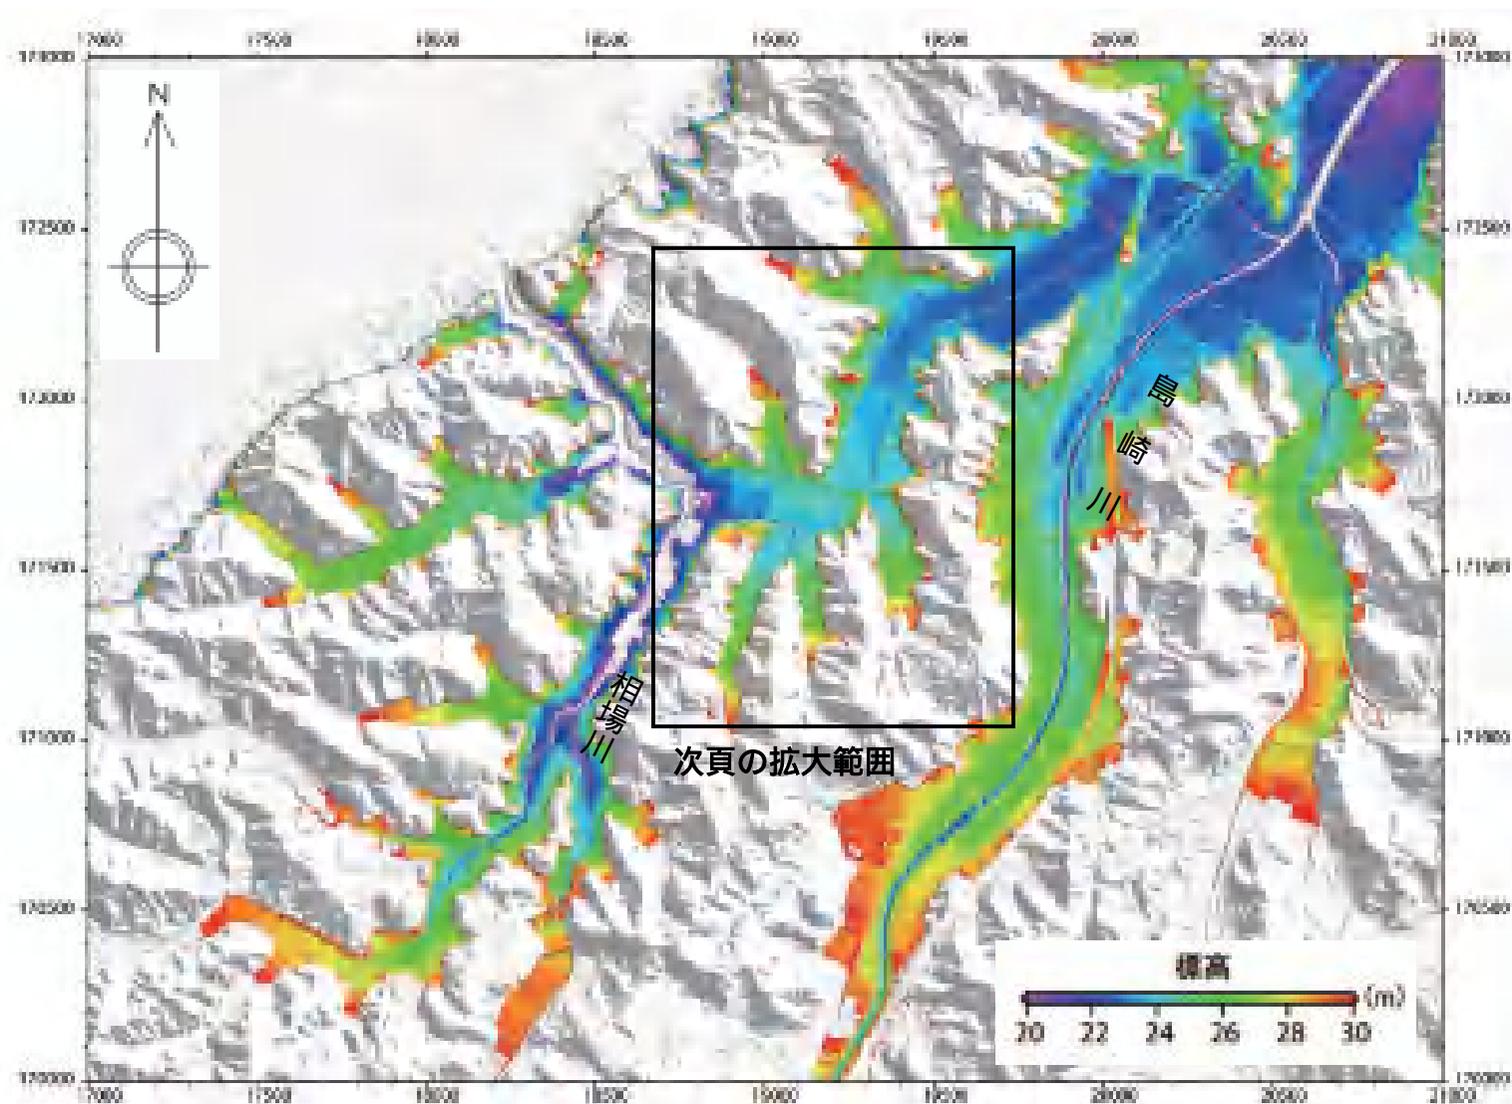
相場川周辺のDEM

- 相場川周辺のDEMによると、相場川と島崎川との間に背斜構造を示す地形的な高まりは認められない

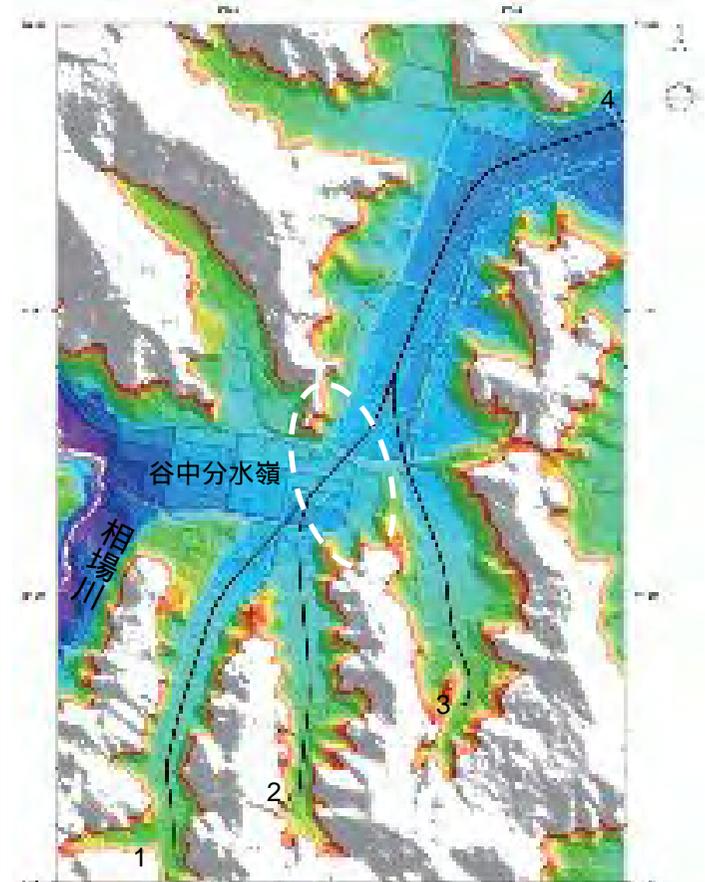
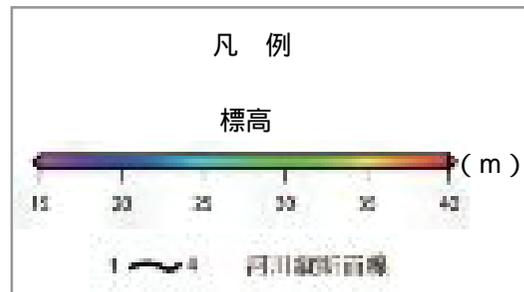
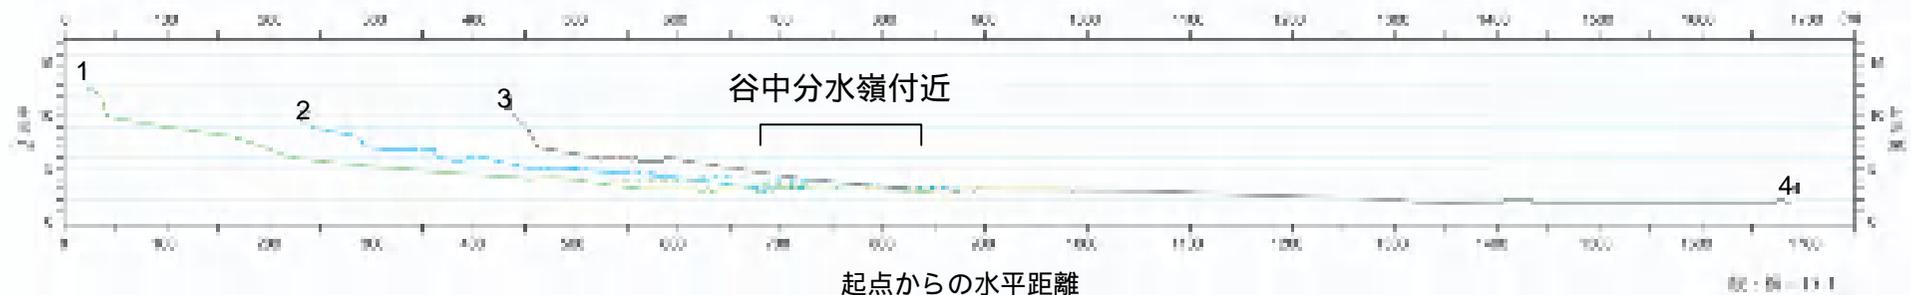
谷中分水嶺付近の沢の縦断勾配

- 出雲崎町史（1993）によると、谷中分水嶺付近を通る背斜構造が隆起したため、相場川東側にある3本の小規模な沢のうち、1・2の沢が相場川に、3の沢は島崎川に合流したとされている
- 1・2の沢の縦断勾配は、谷中分水嶺付近に地形的な高まりは認められず、その西側では3の沢との合流地点を結んだ河川勾配（河川断面の破線）より低くなっており、河刻が進んだ様子が認められる

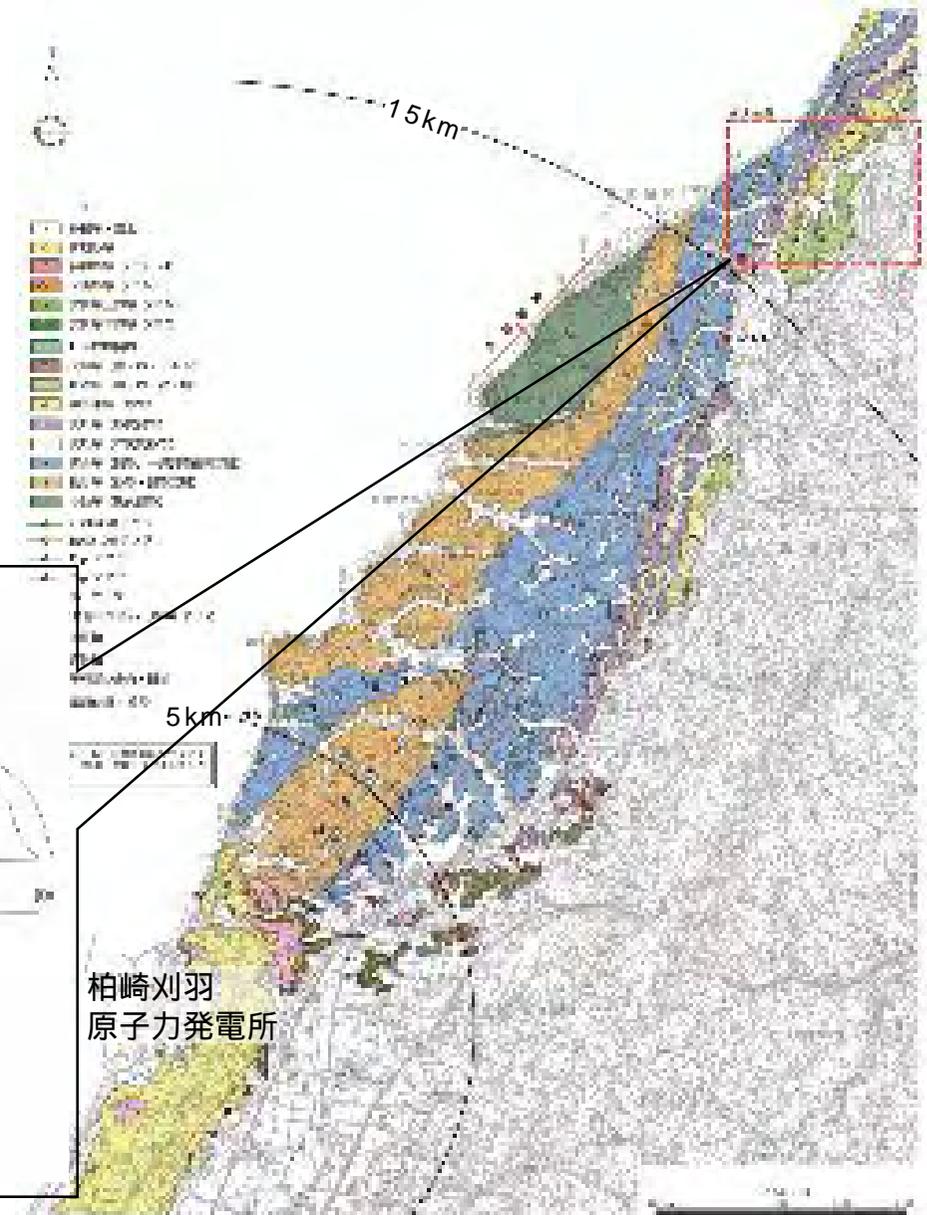
地表地質調査結果（出雲崎町上小竹）

- 地表地質調査結果によると、相場川東側の谷中分水嶺付近に背斜構造は認められない
- また、相場川近傍の出雲崎町上小竹の露頭においては、急傾斜の西山層を緩傾斜の灰爪層が不整合で覆っていることを確認しており、この地域における褶曲構造は灰爪層堆積以降、活発な成長はないと判断される

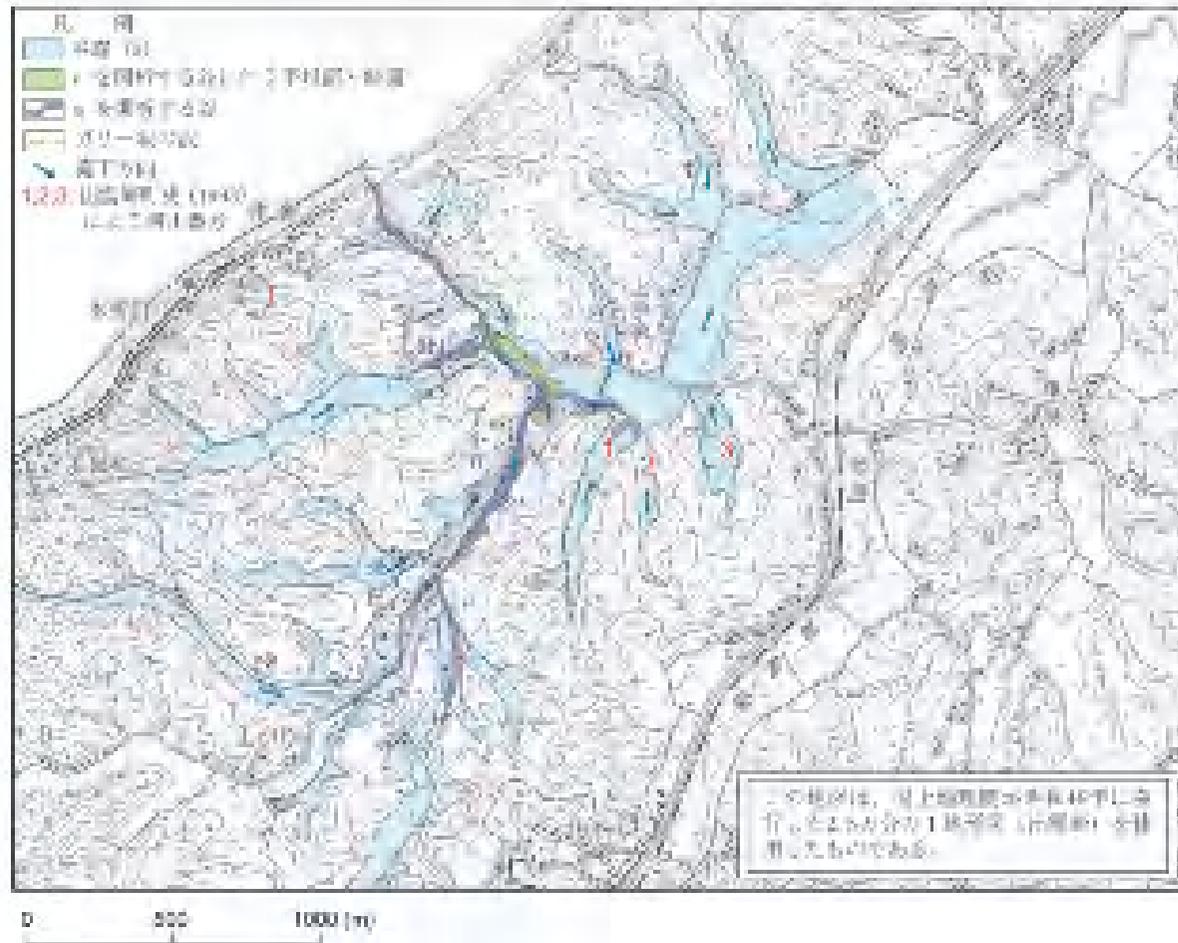
相場川流路変更の原因

- 空中写真判読結果によると、谷底が比較的広く分布しており、以前は相場川が島崎川に合流していたと判断され、相場川はその谷底を開析した谷に対応している
- 相場川の河口付近の海食崖には、現海岸線と直交する方向で日本海に流下するガリー状の沢が数条認められ、これらの沢は流路変更後の相場川の方角及び流下方向が同じである
- 相場川の流路変更の原因を示唆するデータは認められないものの、現在の相場川河口付近に上記のガリー状の沢が形成され、その沢が東方に向かって延びて、下小竹付近まで達した場合、相場川は流路を変えて日本海に注ぐことになり、旧相場川及びその支流沿いの谷底を河刻したことが考えられる
