# 柏崎刈羽原子力発電所1号機

新潟県中越沖地震後の設備健全性に係る  
屋外重要土木構造物の点検・評価状況について

平成21年5月19日

東京電力株式会社

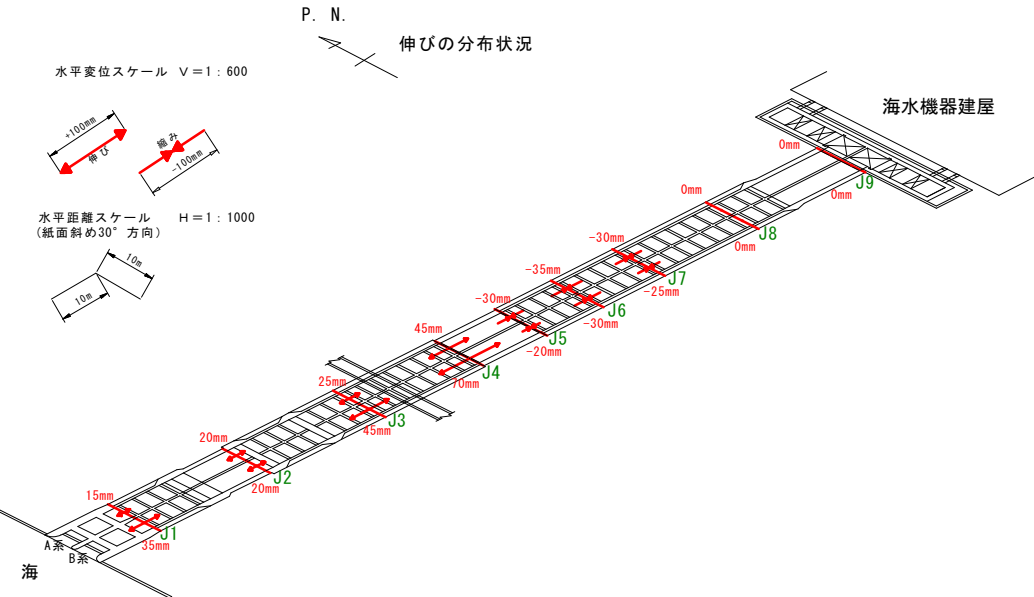
耐震ジョイント部の変位量分布図

点検の結果、護岸取合部（BL1）および擁壁取合部（BL4）の側壁において、隣接設備との地震時相対変位に起因して生じたものと考えられるひび割れおよび剥離・剥落が認められた。護岸取合部の側壁におけるひび割れは一部漏水を伴う。また、耐震ジョイントには最大70mmの伸び、最大110mmの段差、最大80mmのずれが認められた。

非常用取水路と除塵機室との接合部において、非常用取水路側が相対的に沈下する段差が発生した。B系取水路底版における耐震ジョイントの段差の最大値は110mmであった（添付資料1、参写真-1.4参照）。

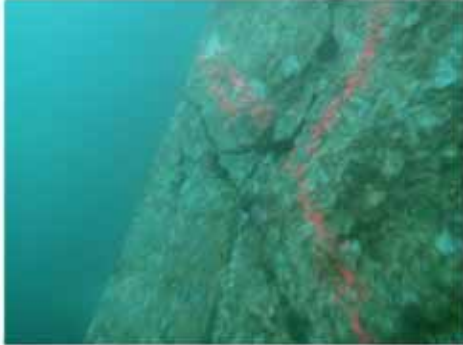
<p>④ A系側壁のひび割れ</p>

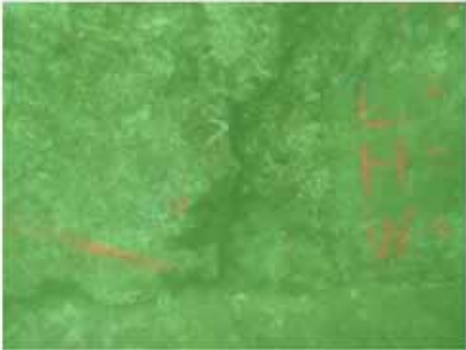
<p>② A系底版ハンチ近傍 側壁下部のひび割れ</p>

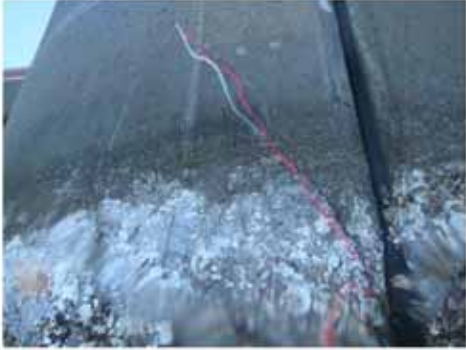
<p>⑤ B系側壁のひび割れ</p>

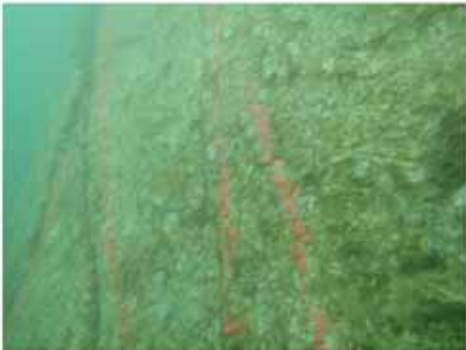
<p>③ A系側壁のひび割れ</p>

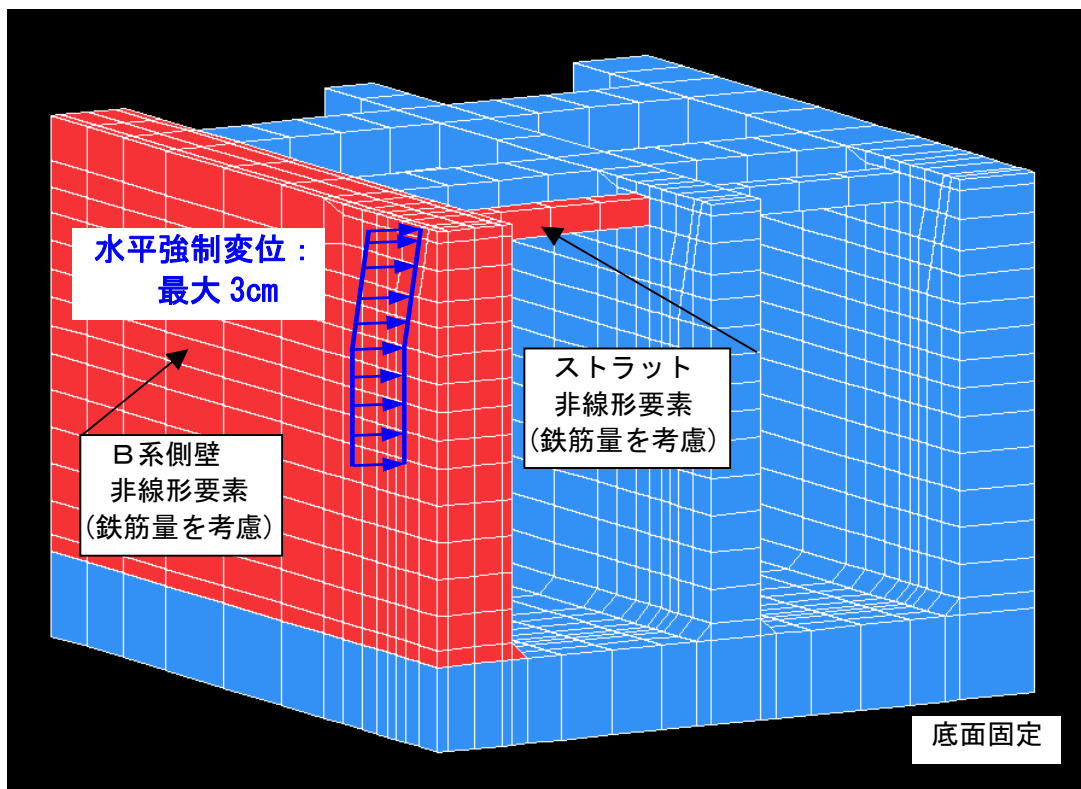
参図-1.9 1号機非常用取水路護岸取合部の三次元解析モデル図

次に、ひび割れの発生原因について検討するために、参図-1.9 に示す三次元解析モデルを用いて、取水路側壁のコーピングコンクリート接触部に強制変位を与える静的非線形解析を実施した。ここでは、前述で求めた最大相対変位量を強制変位として0.1cm ずつ3cm まで作用させた。

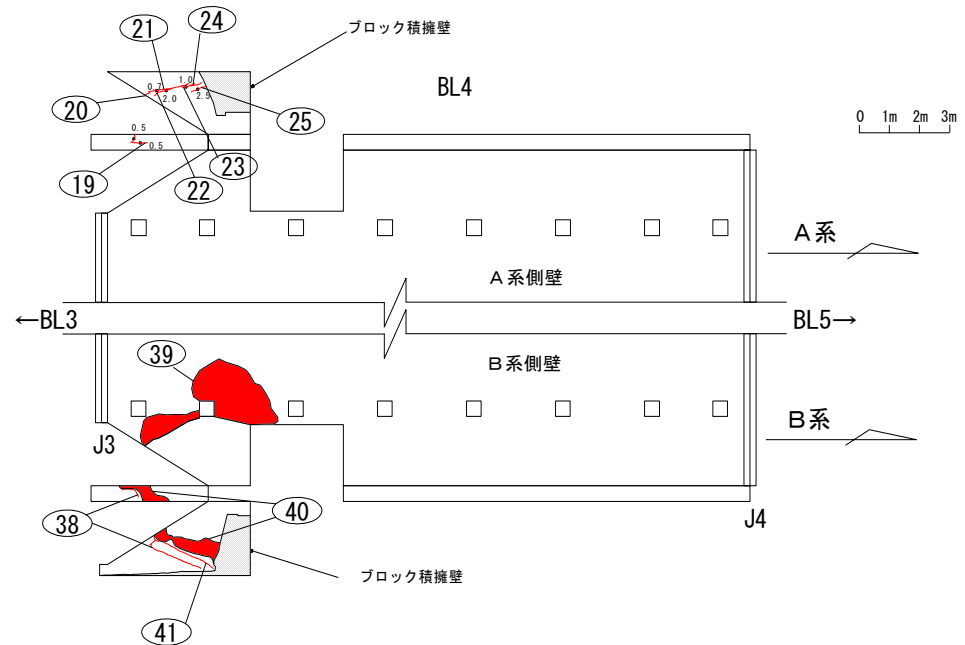
参図-1.13 擁壁取合部の損傷展開図

損傷発生部位は、T.M.S.L.+3.0m 盤と T.M.S.L.+5.0m 盤の境界部に位置し、法面ブロック積み擁壁と接している。擁壁より 1.3m 山側には、電源ケーブルトレンチ（耐震Cクラス構造物）が水路上部を横断して設置されており、側壁上部の損傷箇所は、トレンチに画された三角形状の土留壁として機能している。

側壁の損傷はB系側において著しく、側壁背面から内面に向けて部材が変形し、コンクリートが圧壊するとともに主筋が座屈している。A系においても側壁背面に最大幅 2.5mm のひび割れが生じている。取水路上部を横断する電源ケーブルトレンチは 30cm 程度北側に滑動するとともに平面的に時計回りにわずかに回転し、B系においては海側側壁と、A系側壁においては山側側壁と接触している。

側壁のストラットより下部にはひび割れは認められないものの、B系側壁内面に最大厚さ 7cm、面積 4.7m<sup>2</sup>程度のかぶりコンクリートの剥離・剥落が生じている。

ブロック積み擁壁を撤去して、水路側壁のうち損傷を受けた部位を除去し、鉄筋コンクリート部材を断面修復する。

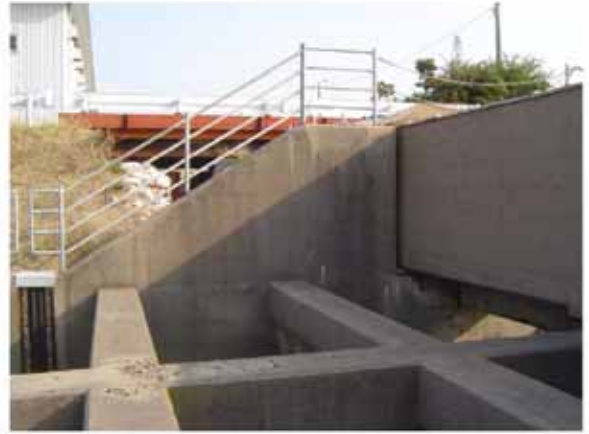
A系側壁内面

A系、B系とも、側壁に接しているブロック積み擁壁およびその背後地盤が、側壁を内側に変形する方向に変位したために、側壁に背面からの面外荷重が作用し、ひび割れが生じたものと考えられる。このひび割れは、側壁内面よりも背面のひび割れ幅が大きいこと等から曲げひび割れと推定される。

地震により今回と同様な損傷が生じないように、ブロック積み擁壁を山側に移動させ、取水路側壁上部の三角形の土留壁を撤去するとともに、ブロック積み擁壁と非常用取水路との接触位置には緩衝材を配置する。

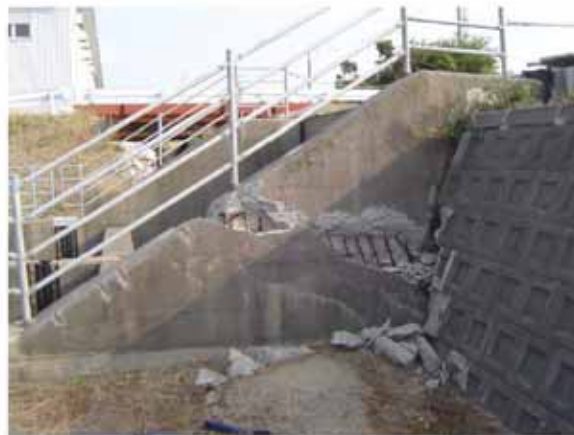
B系側壁背面

さらに、B系においては、上記に加えて電源ケーブルトレンチの平面的な回転によって三角形状の擁壁が海側に押され、曲げひび割れに沿って面内せん断されたものと考えられる。(参図-1.14 参照)

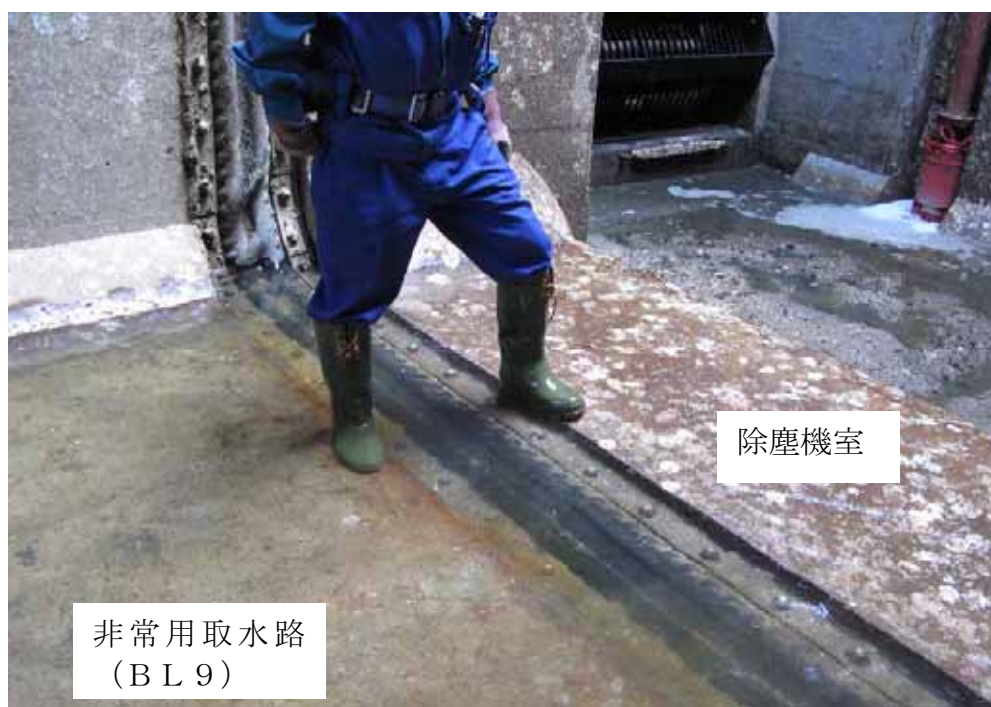
参写真-1.4 除塵機室との接合部における段差

なお、耐震ジョイントの変位量は限界値（伸び300mm、ずれ及び段差400mm）より小さく、漏水も認められないことから、今回の地震により発生した除塵機室との接合部における段差は取水機能に影響を及ぼすものではない。

耐震ジョイントの変位に対する余裕を回復するために、耐震ジョイントを追設（二重化）する（参図-1.17 参照）。また、ソイルセメント置換箇所については、地震による体積圧縮に伴う沈下を防ぐことを目的として、地盤改良を実施する（参図-1.18）。

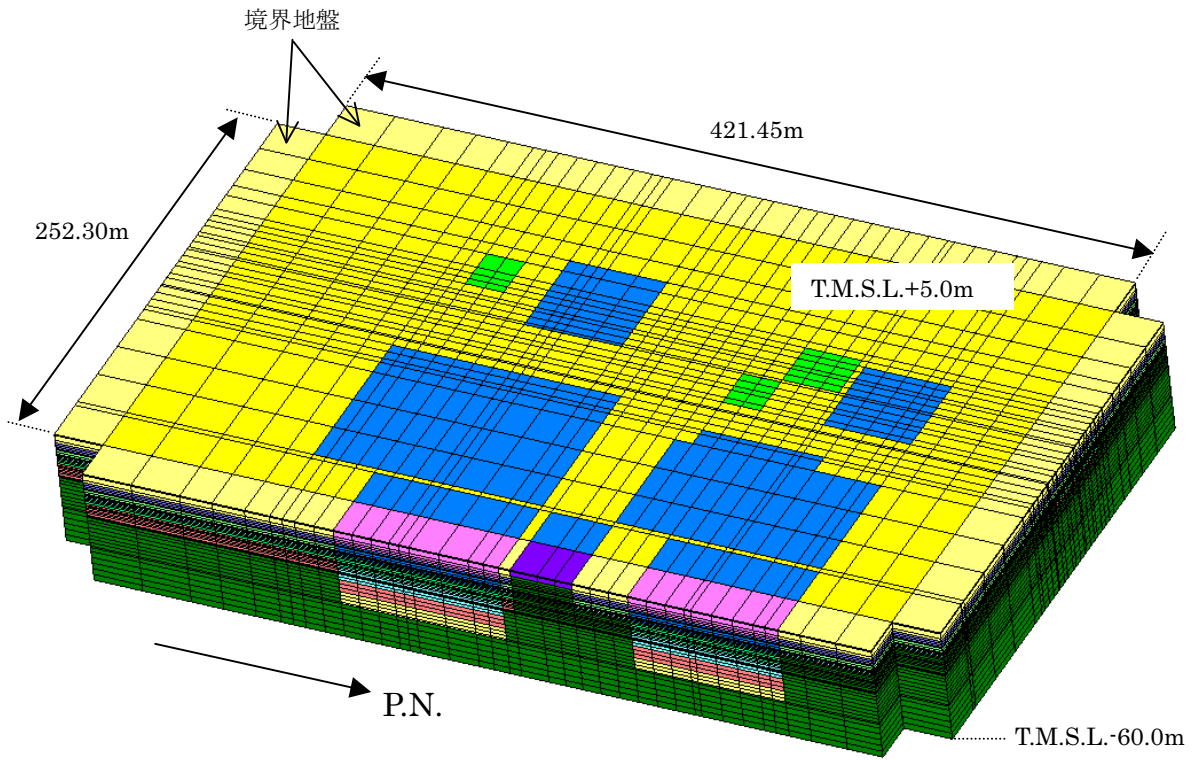
参図-3.3 解析モデル (全体図)

原子炉補機冷却系配管ダクト、および、タービン建屋、海水機器建屋などの周辺構造物を三次元要素でモデル化し、三方向同時入力の地震応答解析を実施する。解析モデルを参図-3.3～参図-3.5に示す。

解析モデルにおいては地盤、構造物ともソリッド要素でモデル化する。検討対象構造物である原子炉補機冷却系配管ダクトは、軸直交方向のせん断剛性を有する等価剛性モデルとする。また、タービン建屋、原子炉建屋等のその他の構造物についてはN-S方向とE-W方向の平均せん断剛性による等価剛性モデルとする。地盤は非線形性を考慮する。1号機の他に、近接する2号機の構造物についても同様にモデル化し、境界条件は下方、側方とも粘性境界とする。

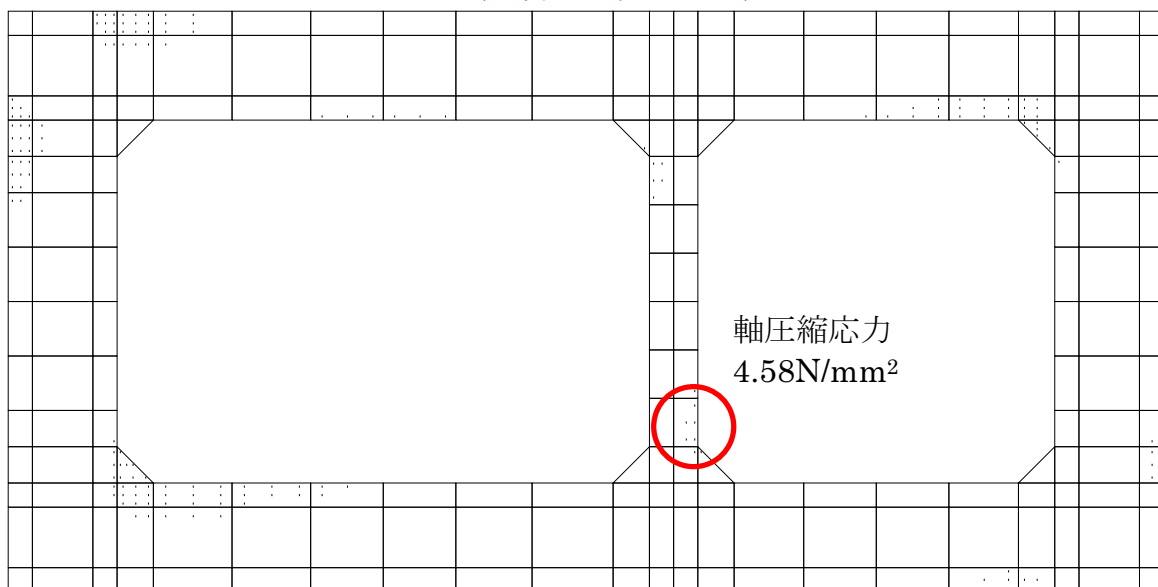
参図-3.16 ひび割れ図 (原子炉補機冷却系配管ダクト (B系))

荷重－変位関係を参図-3.13、参図-3.14に、最大荷重載荷時および除荷後のひび割れ図を参図-3.15、参図-3.16に示す。原子炉補機冷却系配管ダクト（A系）、同（B系）とも、鉄筋降伏には至っていない。

原子炉補機冷却系配管ダクト（A系）の隔壁では最大荷重時に最大  $53\mu$  の要素平均ひずみが生じ、コンクリート標準示方書（設計編、土木学会、2007）に示された曲げひび割れ幅算定式に基づきひび割れ幅を求めると、最大  $0.03\text{mm}$  程度となる。同様に、同（B系）の隔壁では最大ひずみ  $198\mu$ 、最大ひび割れ幅  $0.11\text{mm}$  となる。

残留ひずみは圧縮  
(残留ひび割れなし)

検討の結果、原子炉補機冷却系配管ダクト（A系）、同（B系）とも、鉄筋降伏には至らない。局所的に0.1mm程度（瞬間最大値）の曲げひび割れが発生した可能性があるものの、当該構造物の土かぶりは約20mで、常時軸圧縮力が大きいことから、残留ひび割れが認められる程度には至っていないと考えられる。
