柏崎刈羽原子力発電所5号機

新潟県中越沖地震後の設備健全性に係る
原子炉建屋の点検・評価状況について

平成21年9月1日

東京電力株式会社

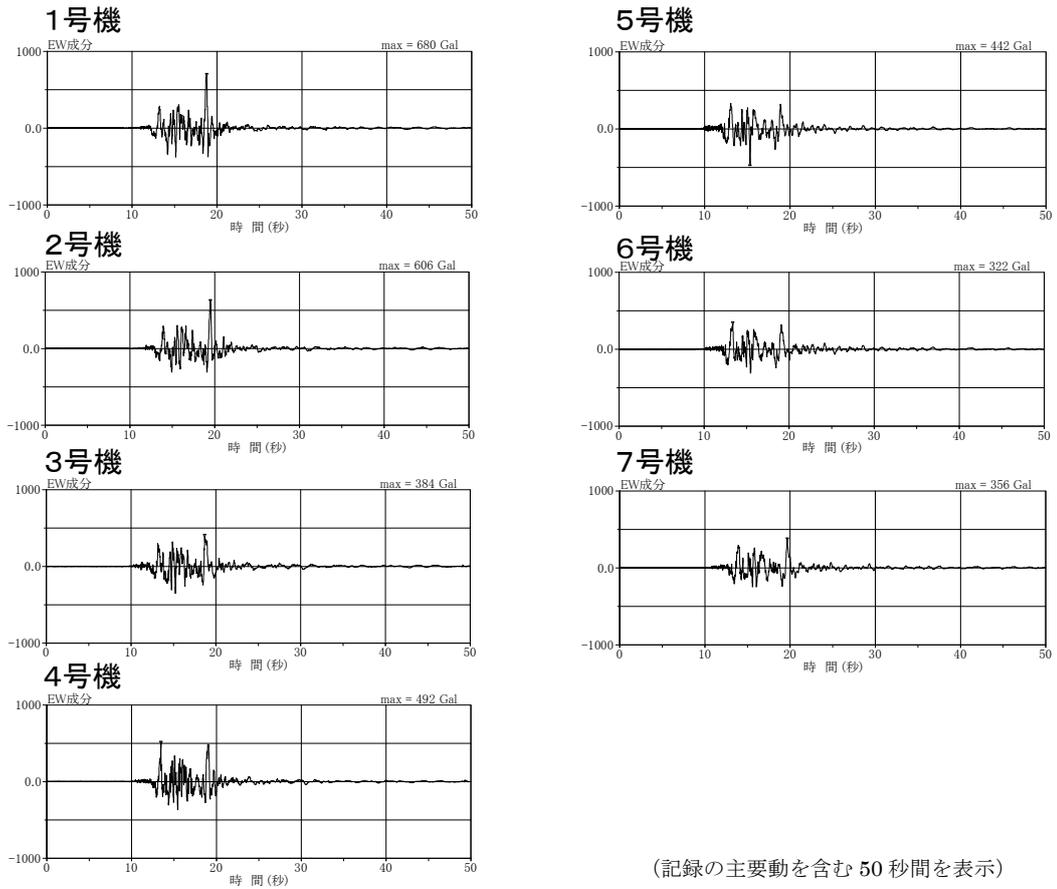
図-2. 2. 2 原子炉建屋基礎版上で観測された加速度時刻歴波形（東西方向）

全号機で顕著なパルス波が観測されており、特に荒浜側（1～4号機）で時刻歴波形の後半に大振幅のパルスが見られる。一方、大湊側（5～7号機）では時刻歴波形後半に荒浜側のような大振幅のパルスは確認されていない。

原子炉建屋基礎版上で観測された最大加速度値および設計時の最大加速度応答値を表-2.2.1 に示す。原子炉建屋基礎版上での最大加速度の中で最大のものは、1号機東西方向で 680gal である。

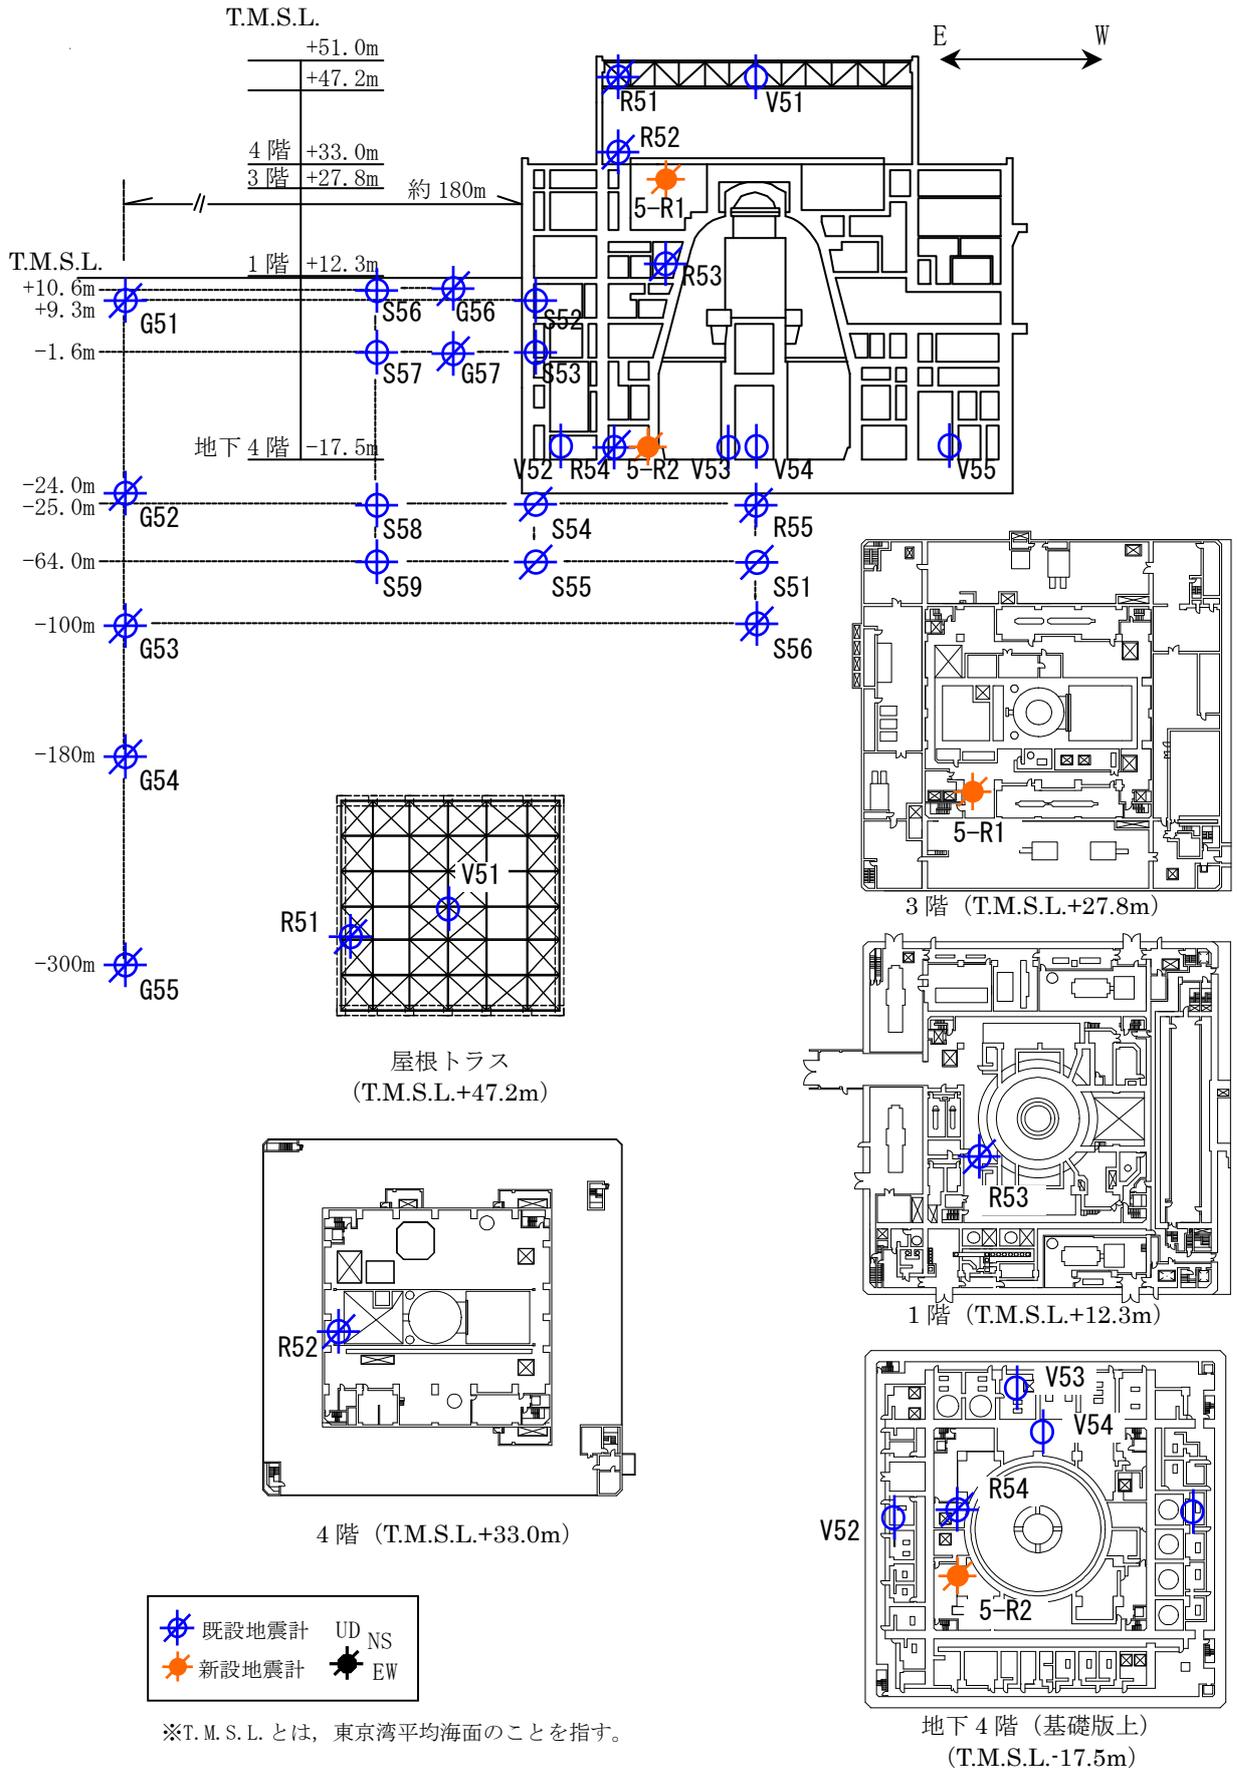
図-2.3.1 5号機 原子炉建屋地震計配置図

5号機原子炉建屋の地震計の配置を図-2.3.1に、基礎版上で観測された加速度時刻歴波形を図-2.3.2に示す。また、観測された記録に基づく加速度応答スペクトルを、設計時の基準地震動 S₂に基づく床応答スペクトルと比較したものを図-2.3.3に示す。原子炉建屋基礎版上の最大加速度値は、設計時の基準地震動 S₂による最大加速度応答値 254gal に対し東西方向で 442gal であった。

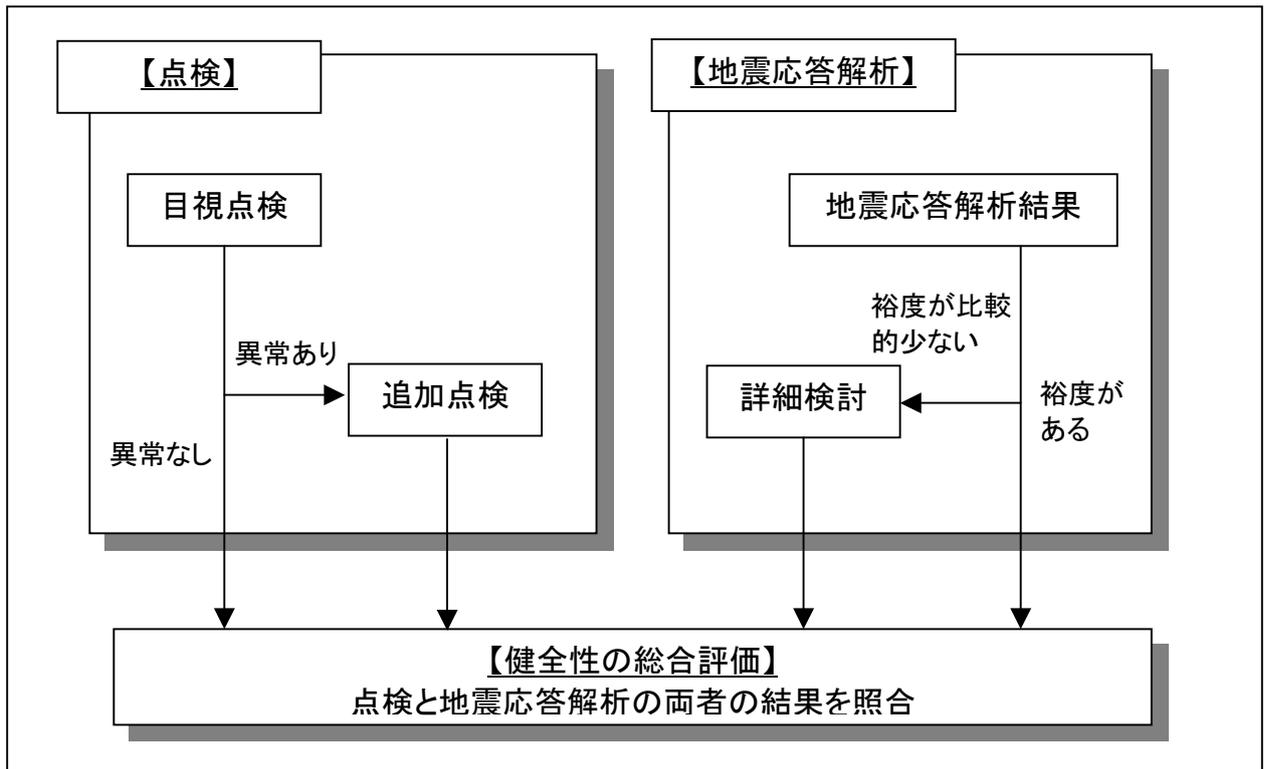
図-3.2.1 建物・構築物の点検・評価の全体フロー

点検・評価に関しては、以下の基本的な考え方に従った。(図-3.2.1 参照)

- ・耐震安全上重要な建物・構築物については、点検と地震応答解析を実施し、両者の結果を照合して健全性の総合評価を行う。
- ・目視点検で異常が確認された場合は、非破壊試験等の追加点検を行い、必要に応じて補修を実施することも検討する。
- ・地震応答解析結果において裕度が比較的小さい場合は、詳細検討を行う。

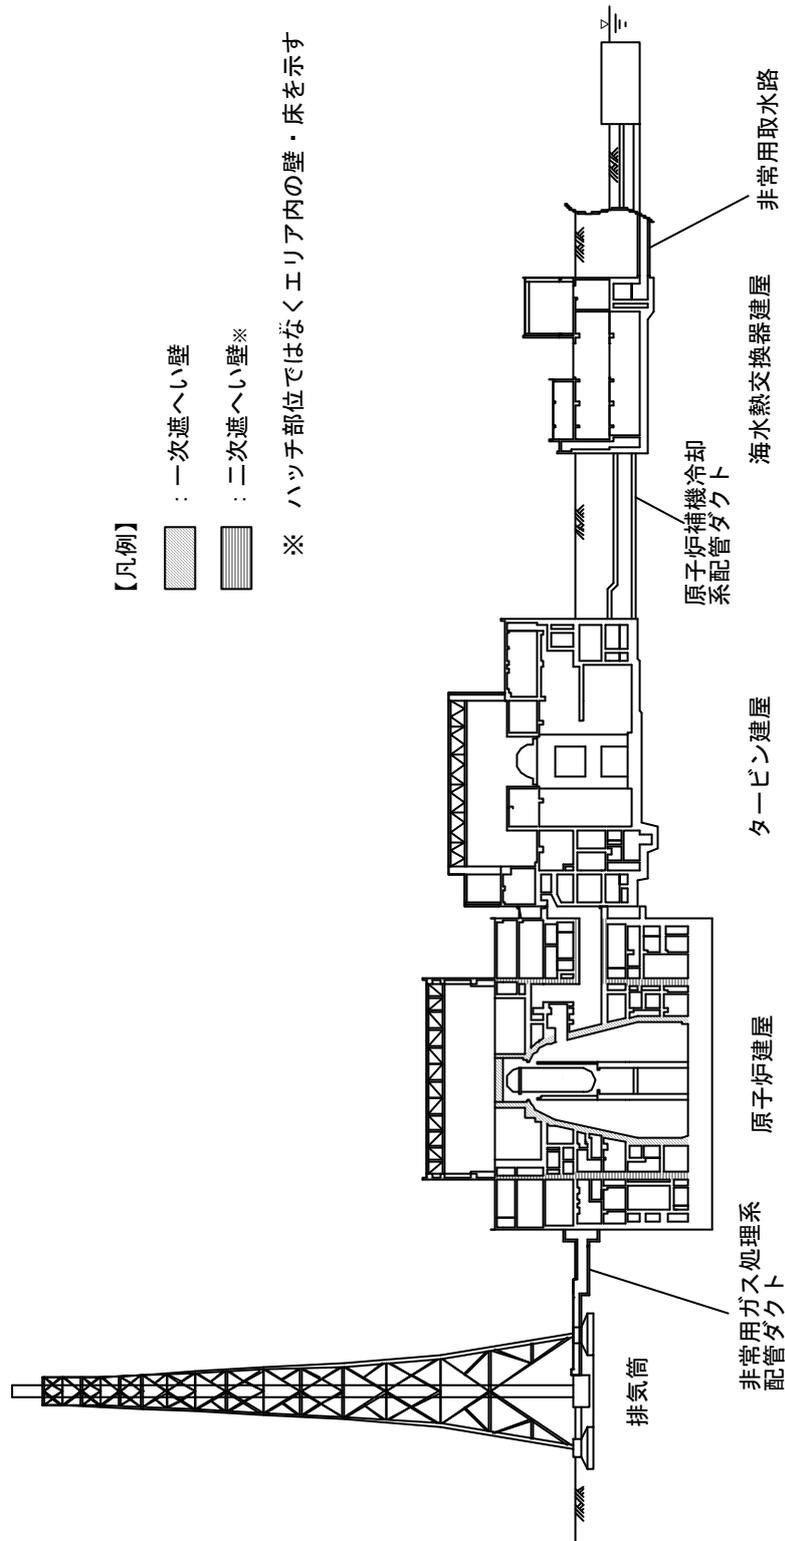
図-3.3.1 点検・評価対象の建物・構築物の断面図

電気事業法に基づく事業用電気工作物の工事計画書に記載のあるすべての建物・構築物とする。また、耐震上重要な機器の間接支持構造物に該当する建物・構築物、安全上の重要度分類クラス1に該当する建物・構築物も点検対象とする。(表-3.3.1 および図-3.3.1 参照)

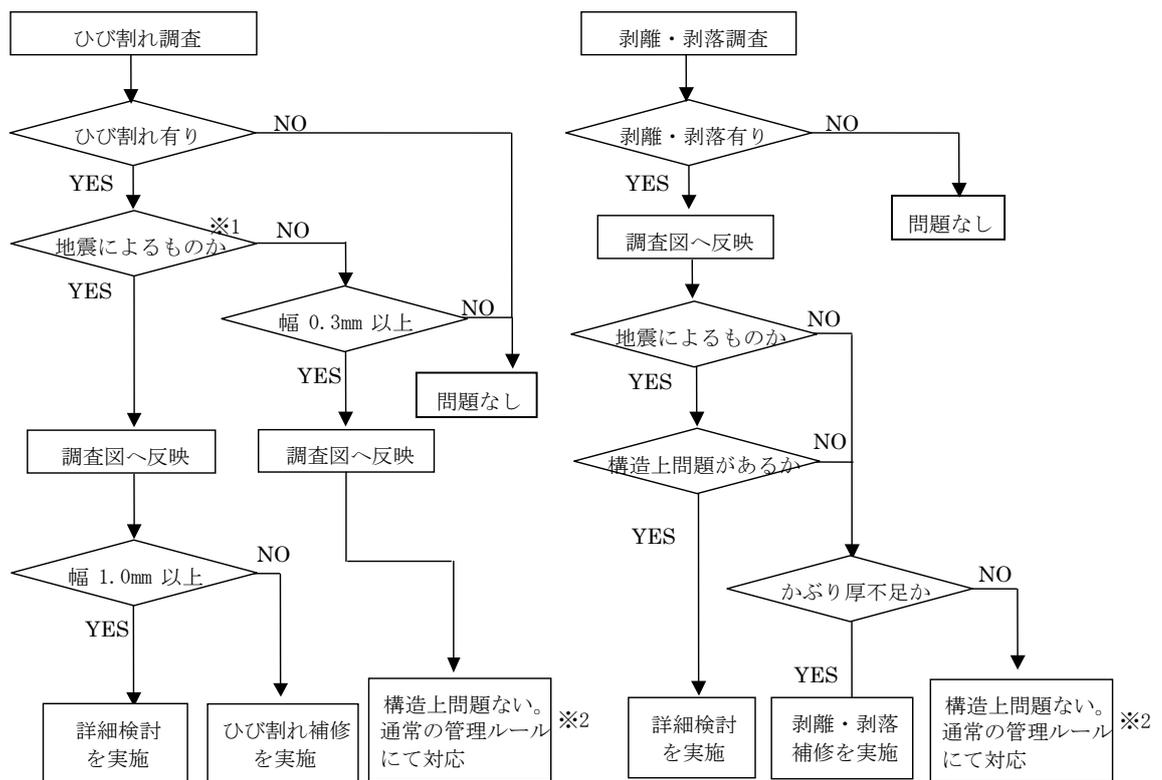
図-4.1.1 鉄筋コンクリート構造の点検の流れ

鉄筋コンクリート構造物への地震の影響については、ひび割れおよび剥離・剥落が想定され、外観の確認が有効であると考えられるため、「日本非破壊検査協会コンクリート構造物の目視試験方法」に準拠し、目視点検を主体とした点検を実施した。点検の流れを図-4.1.1に示す。

※1 表-4.1.1により本地震によって発生したことが否定できないひび割れを選定

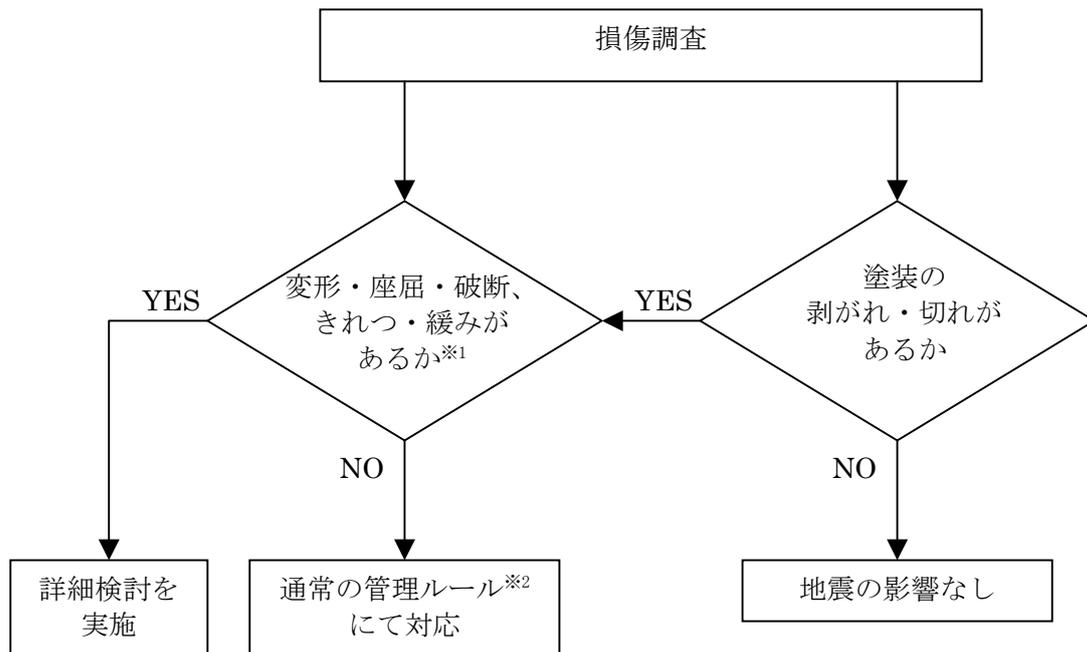
図-4.1.2 鉄骨構造の点検の流れ

鉄骨構造物の地震の影響については、部材の変形・座屈・破断、溶接接合部のきれつ・破断、ボルト接合部のボルト破断・緩みが想定され、外観の確認が有効であると考えられるため、目視点検を主体とした点検を実施した。点検の流れを図-4.1.2に示す。

※1 至近の点検記録との比較、鋼材の発生状況により判断

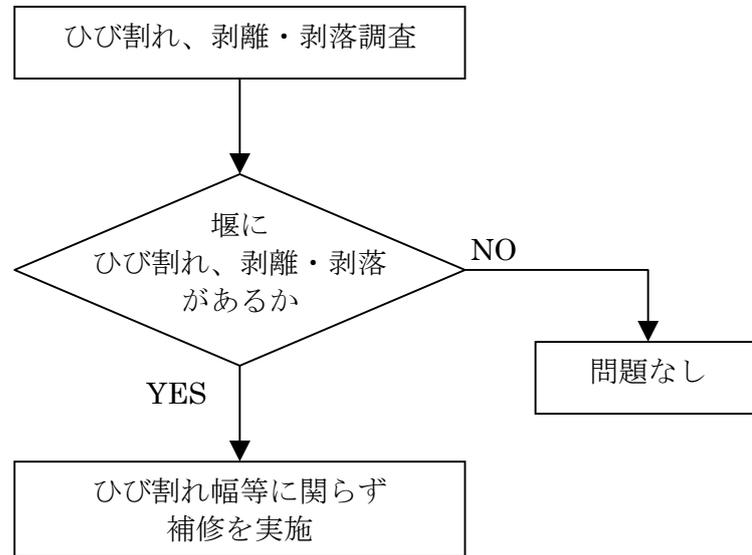
図-4.1.3 耐漏えい性能（堰その他の設備）の点検の流れ

建物・構築物の耐漏えい性能（堰その他の設備）への地震の影響については、鉄筋コンクリート構造と同様の点検を実施した。点検の流れを図-4.2.3に示す。なお、堰その他の設備を対象に点検を実施した。

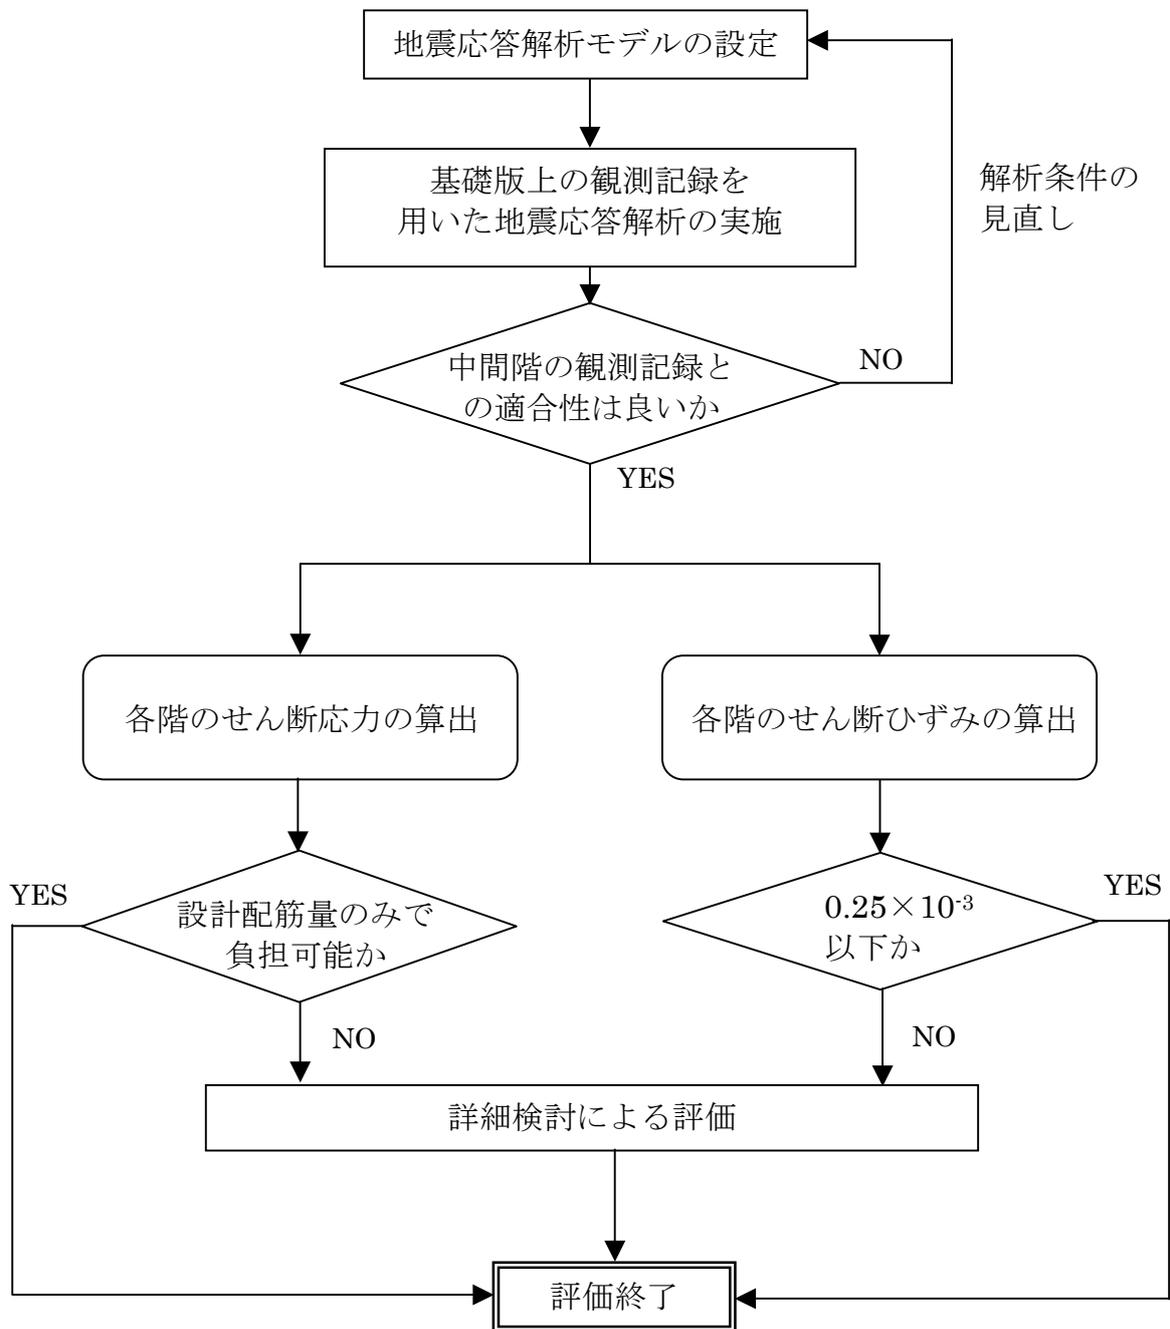
図-5.1.1 地震応答解析の評価手順例

耐震壁の構造評価については、地震応答解析により得られた各階のせん断応力と、設計配筋量のみで負担できる短期せん断応力度とを比較することによって評価を行うことを原則とする。また、地震応答解析により得られた各階のせん断ひずみについても確認を行うこととする。この結果、目安として設計配筋量のみで負担できる短期せん断応力度に対して地震応答解析により得られた各階のせん断応力が20%以上の余裕がない階については、せん断力分配解析等を行って個別の構造部材毎の応力を算出し、詳細な構造計算によるチェックを行う。

なお、この段階で余裕が比較的少ない場合には、追加点検を含めてさらに詳細な検討を行うこととする。原子炉建屋の地震応答解析の評価手順例を、図-5.1.1に示す。

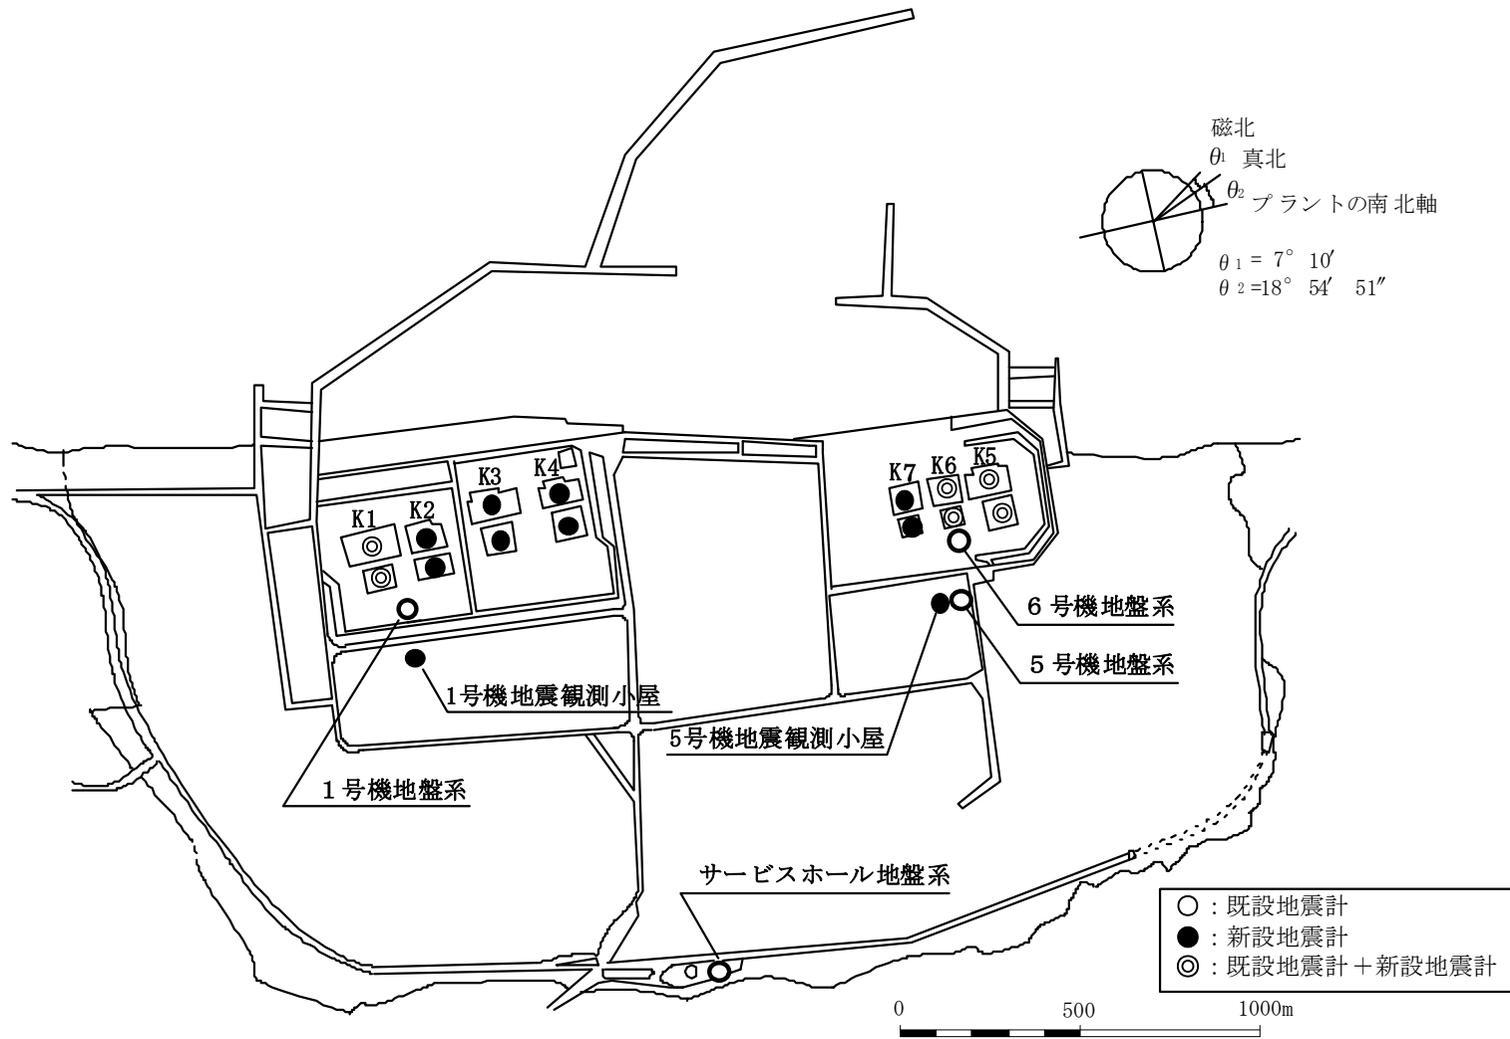
図-5. 2. 1 柏崎刈羽原子力発電所における地震観測点の配置

柏崎刈羽原子力発電所における地震観測点の配置を図-5.2.1に示す。このうち、5号機における地震計配置断面図および平面図を、図-5.2.2に示す。

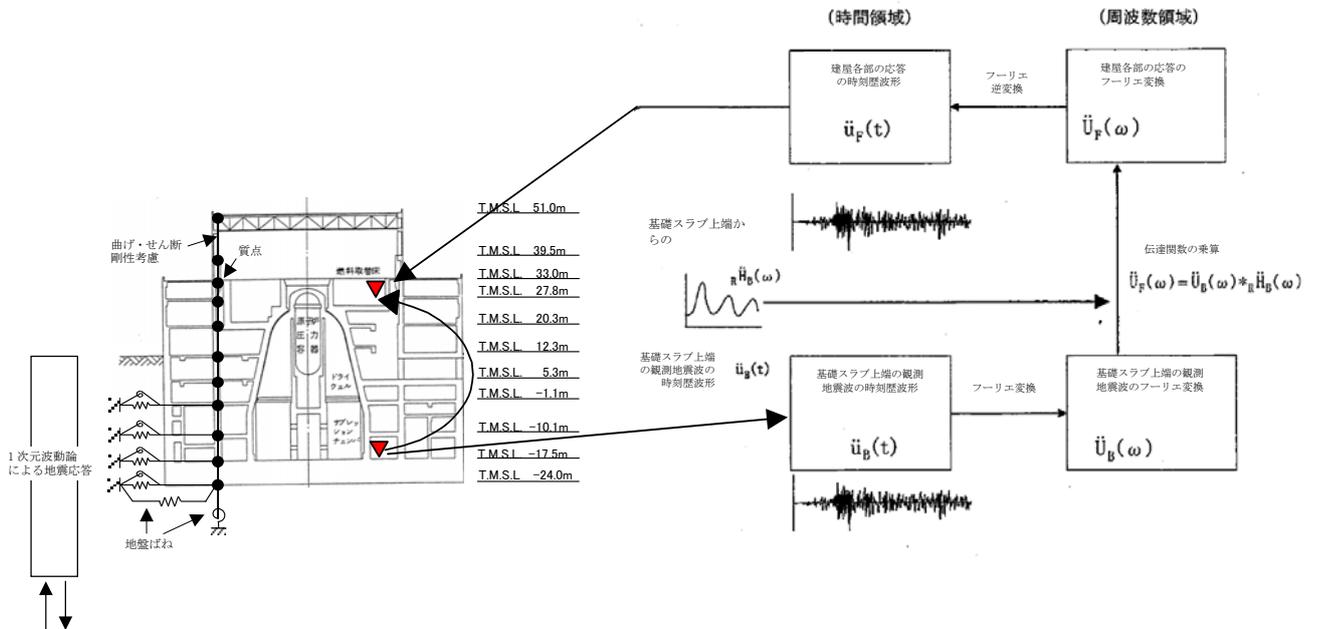
図-5.3.1 解析フロー図

シミュレーション解析における地震応答解析のフローを図-5.3.1に示す。

本検討では、地震時に水平方向および鉛直方向の地震観測記録が得られている中間階（地上3階）について、地震観測記録と解析結果が整合するように解析モデルを修正しながら構築することとし、次の4項目について設計時に用いた解析モデルから修正して新たな解析モデルを構築することとしている。

- ① 本検討では、柏崎刈羽原子力発電所7号機等の耐震健全性評価に用いた解析モデルと同様にスウェイ・ロッキングモデルを用いることとする。
- ② 設計時にはコンクリートの設計基準強度を基に算定していた鉄筋コンクリート部の剛性評価を、コンクリートの実際の平均的な強度を基に算定して見直すこととする。
- ③ 設計時には耐震要素として考慮していなかった補助壁について、上下階に応力伝達が可能と考えられる壁を再評価して、新たに耐震要素に取り入れることとする。
- ④ 設計時には、多質点系並列地盤モデルである格子型モデルにより建物と地盤の相互作用を考慮していたが、本検討では、底面を振動アドミッタンス、側面をNovakの方法により算定した水平及び回転地盤ばねを考慮する。なお、今回は地震時の表層地盤の変状を踏まえ、地盤－建屋相互作用効果が見込めないと判断し、表層部分のばね評価を行わないこととする。

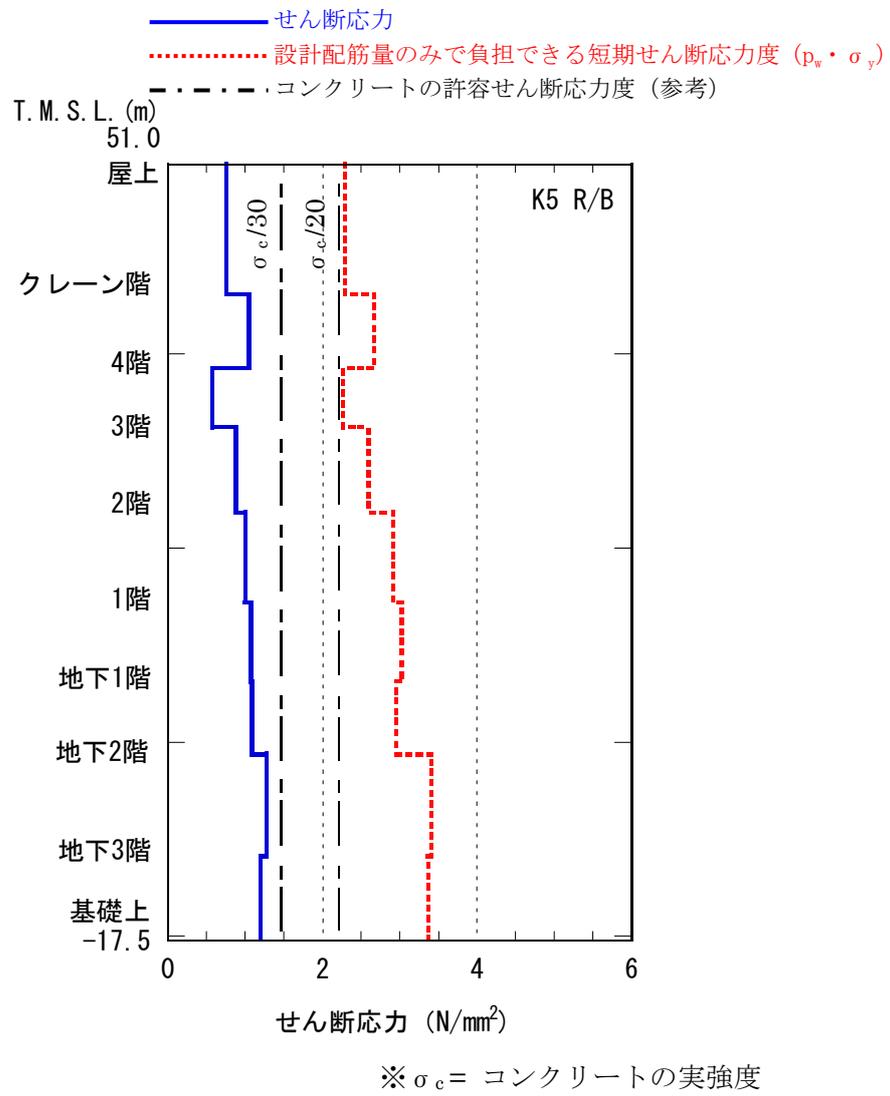
図-5.5.1 原子炉建屋 耐震壁のせん断応力 (南北方向)

図-5.5.1～図-5.5.4 にはコンクリートのみでの許容せん断応力度の目安値を示している。(短期相当 : $\sigma_c^{*2}/20$ 、長期相当 : $\sigma_c/30$)

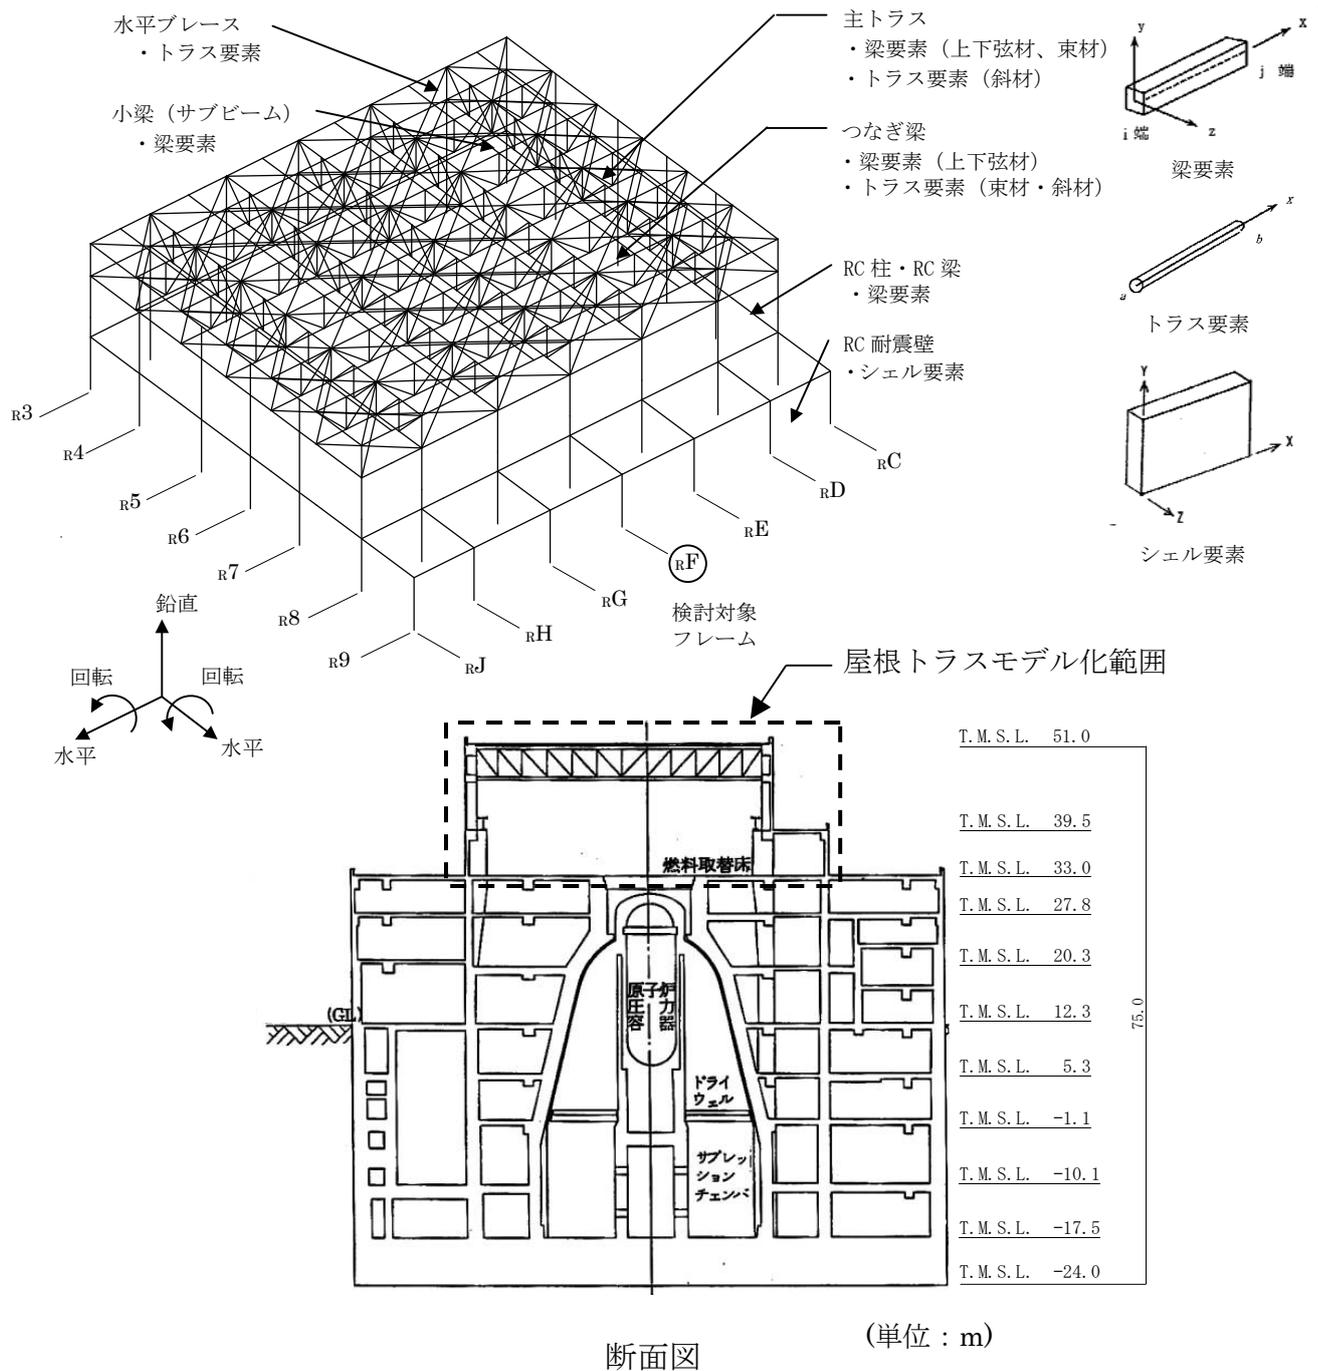
図-5.6.2 屋根トラス（オペフロ上部架構）の解析モデル図と入力イメージ

また、地震応答解析における減衰評価は、剛性比例型減衰を用いている（鉄骨造の減衰として2%、コンクリート造の減衰として5%を与えることとしている）。

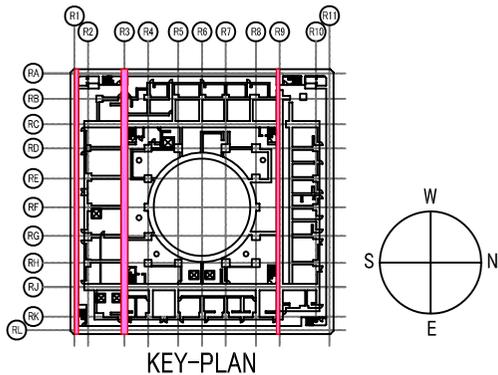
ひび割れ調査図（展開図）	建屋名	5号機原子炉建屋	階数	地下4階 1/4	部位	耐震壁 R1通り・R3通り・R9通り
--------------	-----	----------	----	----------	----	--------------------

耐震壁において、点検により確認された本地震によって発生したことが否定できないひび割れを表-4.3.1 に示す。また、ひび割れ調査図を添付資料 1 に示す。点検の結果、耐震壁においては、ひび割れの発生は確認されたが剥離・剥落は生じておらず、ひび割れ幅についてもすべて評価基準値を下回っていることが確認された。

なお、耐震壁において今回の点検により確認された、本地震によって発生したことが否定できないひび割れについては、今後適切な補修を行う計画としている。

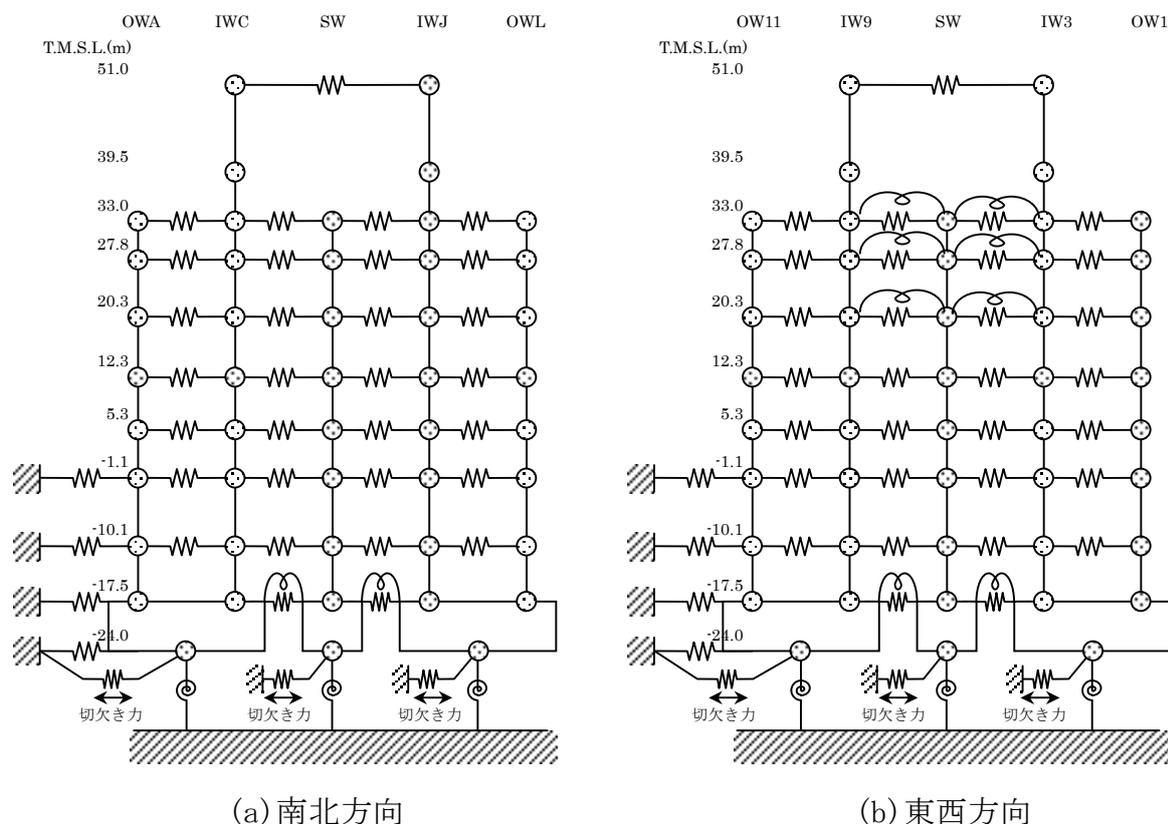
参図-2.1 追加検討モデル

シミュレーション解析の一連の検討結果に基づき、追加検討モデルによる地震応答解析を実施し、現状のシミュレーション解析モデル（剛床仮定のモデル）による結果との比較を行う。追加検討モデルは、参図-2.1 に示すとおり、水平方向については床の柔性を考慮した多軸質点系モデルとする。なお、地盤ばね及び入力動は、シミュレーション解析モデルと同一条件とする。

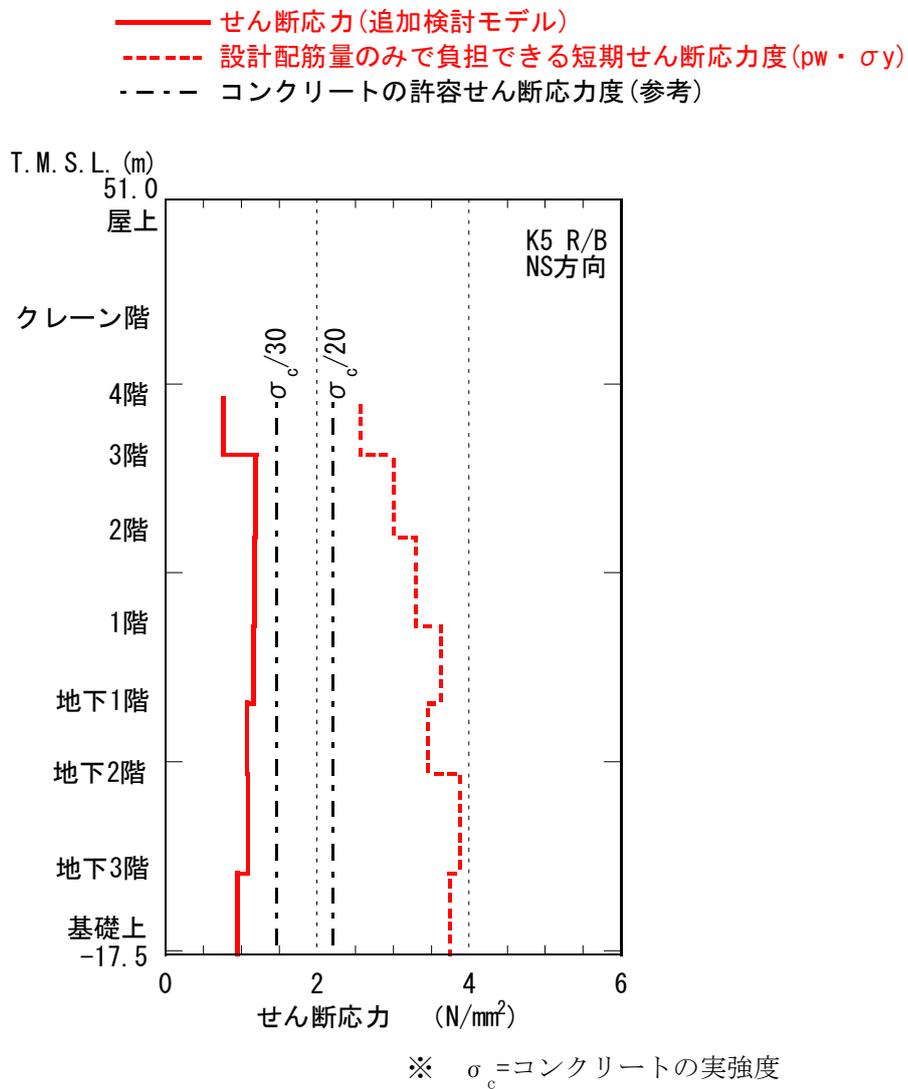
参図-2.7 原子炉建屋 耐震壁 (外部ボックス壁) のせん断応力 (南北方向)

参図-2.7～参図-2.18 に耐震壁（外部ボックス壁[OW]、内部ボックス壁[IW]、シェル壁[SW]）のせん断応力とせん断ひずみの比較を示す。各耐震壁のせん断応力は設計配筋量のみで負担できる短期せん断応力度を下回っており、かつ、各耐震壁のせん断ひずみもひび割れ発生の目安値を下回っている。
