柏崎刈羽原子力発電所5号機

新潟県中越沖地震後の設備健全性に係る
点検・評価状況について
(原子炉建屋、タービン建屋、海水熱交換器建屋、排気筒)

平成21年10月13日

東京電力

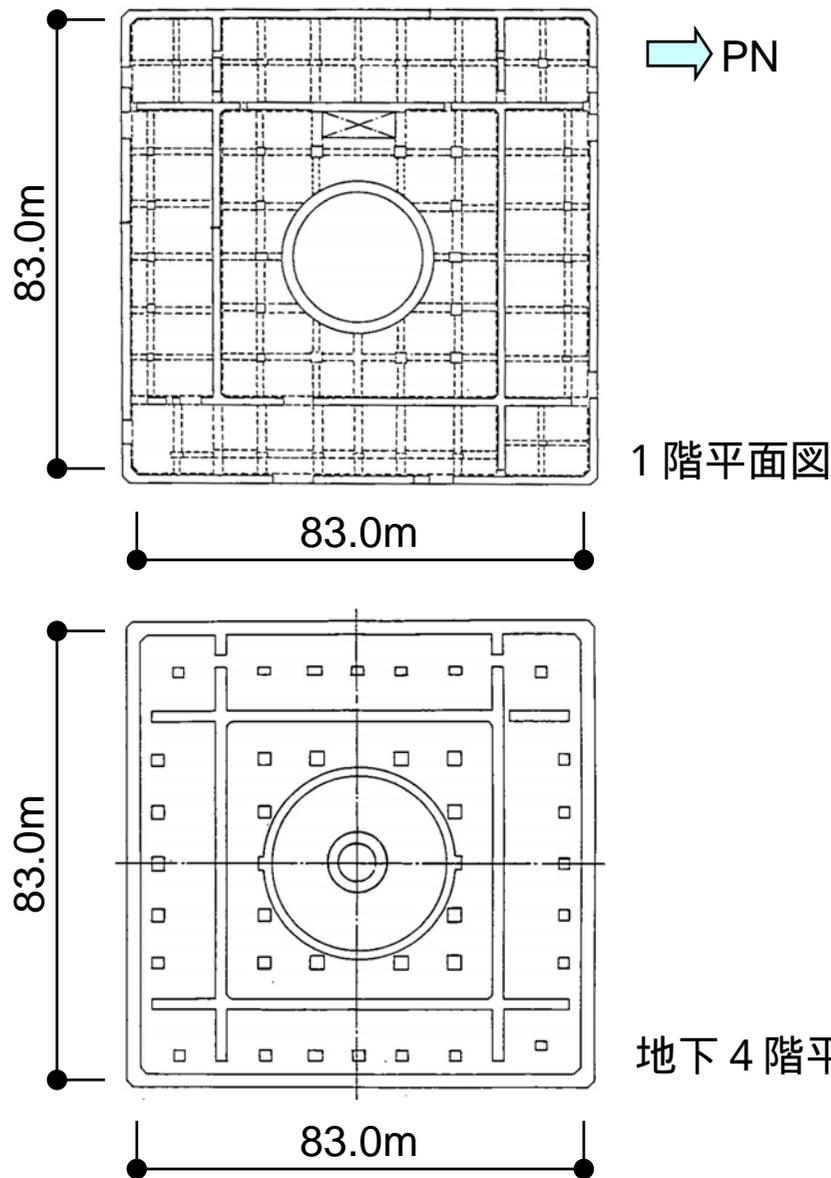
2. 対象設備の概要 (5号機原子炉建屋)

階数 : 地上4階・地下4階
延床面積 : 47,574m²
建屋容積 : 443,093m³
構造 : RC+SRC+S

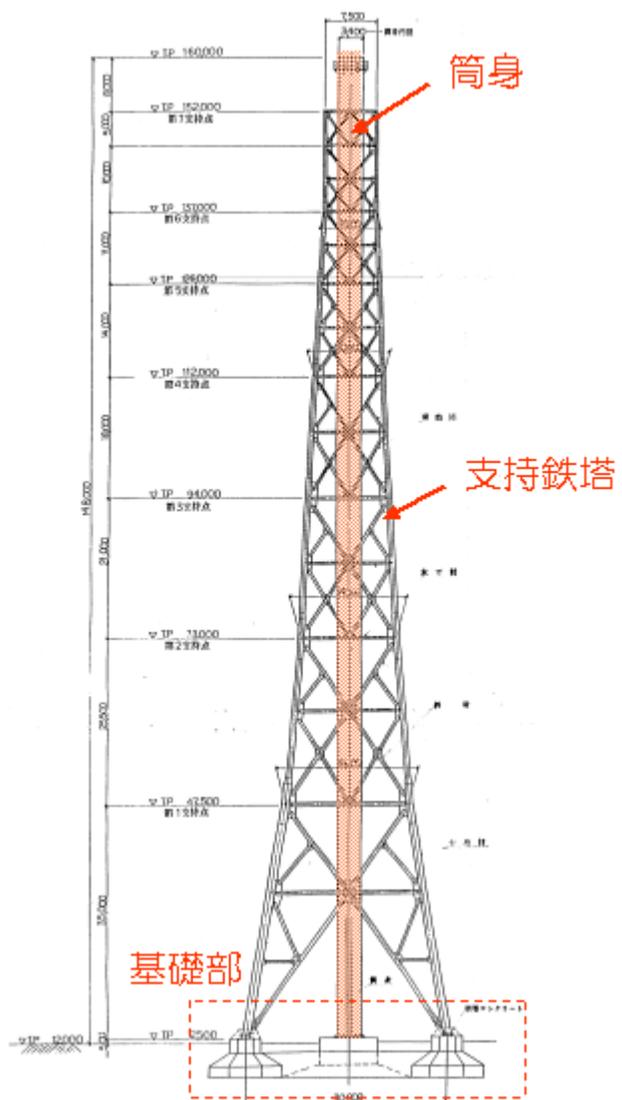
立面図

- 構造形式 : 四角鉄塔支持型鋼管構造
- 地上高さ : 148 m
- 筒身内径 : 3.4 m
- 杭本数 : 53本
- 杭長 : 約25 m ~ 27 m
- 杭径 : 1.2 m
- 施工種別 : 場所打ちコンクリート杭

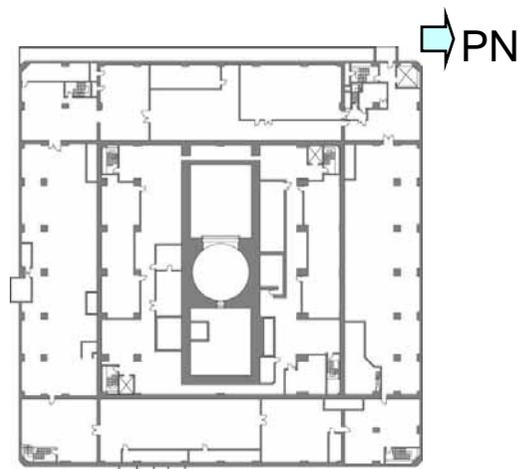
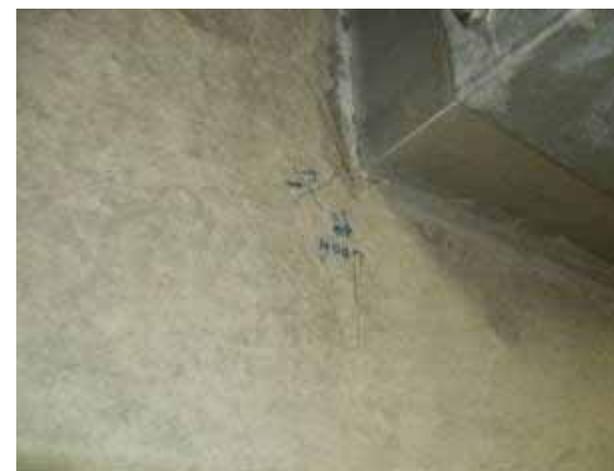
■ 5号機原子炉建屋耐震壁ひび割れ調査結果（2） （ひび割れの代表例）

点検により確認された、今回の地震によって発生したことが否定できないひび割れは最大でも幅0.6mmであり、すべて評価基準値(1.0mm)未満であることを確認した。

階	3階
通り	R9
番号	H047
壁厚(mm)	700
配筋	2-D25@200
幅(mm)	0.6
長さ(m)	0.5

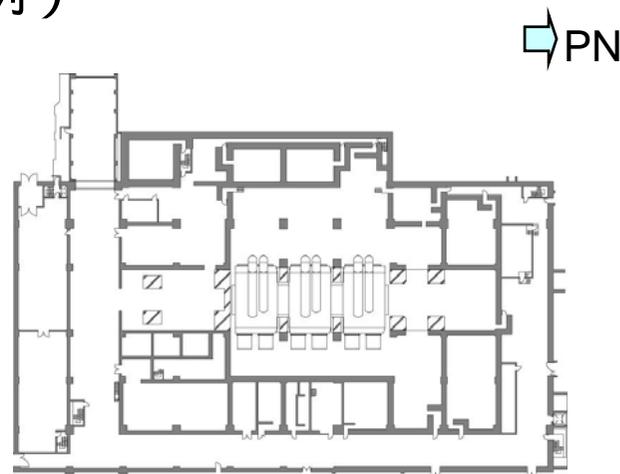
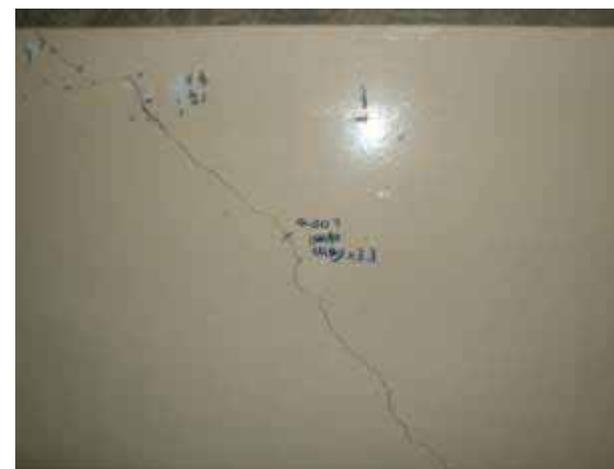
■ 5号機タービン建屋耐震壁ひび割れ調査結果（2） （ひび割れの代表例）

点検により確認された、今回の地震によって発生したことが否定できないひび割れは、最大でも幅0.4mmであり、すべて評価基準値(1.0mm)未満であることを確認した。

階	1階
通り	T2
番号	G003
壁厚(mm)	600
配筋	D16・D19交互 @250
幅(mm)	0.4
長さ(m)	3.3

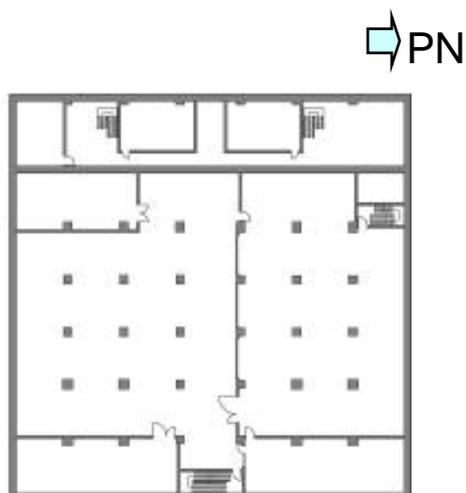
■ 5号機海水熱交換器建屋耐震壁ひび割れ調査結果（2）

点検により確認された、今回の地震によって発生したことが否定できないひび割れは最大でも0.3mmであり、すべて評価基準値(1.0mm)未満であることを確認した。

階	地下1階
通り	1
番号	D035
壁厚(mm)	800
配筋	縦筋：D29@200 横筋：D25@200
幅(mm)	0.3
長さ(m)	2.3

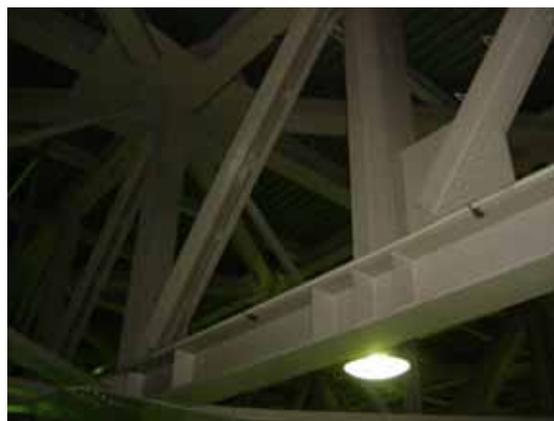
■ 原子炉建屋屋根トラス

- 点検の結果、屋根トラスに地震による影響は確認されなかった。

対象	項目	発生の有無
部材	変形・座屈・破断	なし
溶接接合部	きれつ・破断	なし
ボルト接合部	ボルト破断・緩み	なし

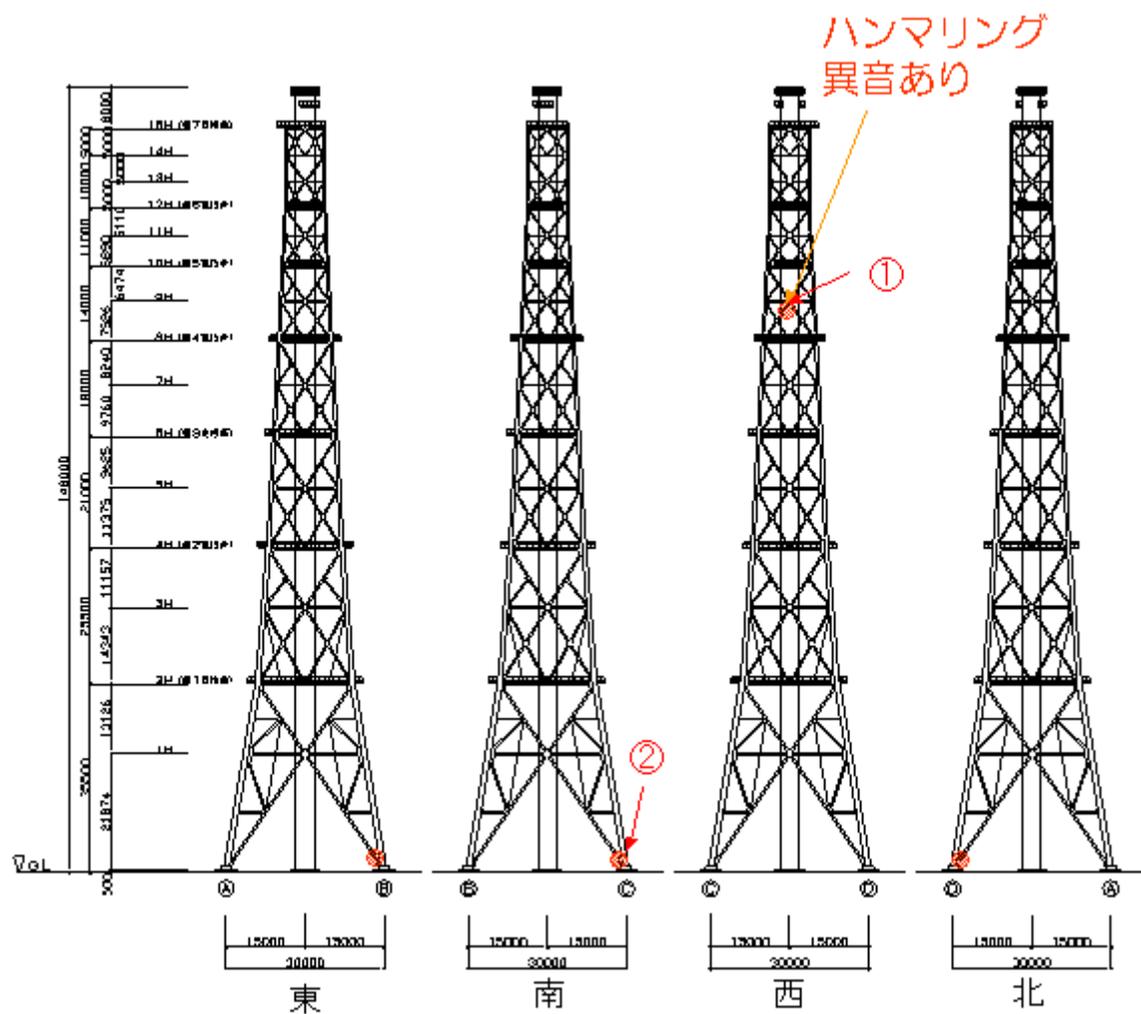
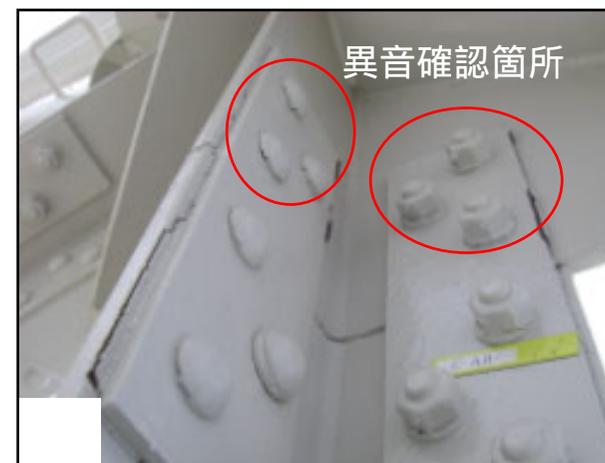
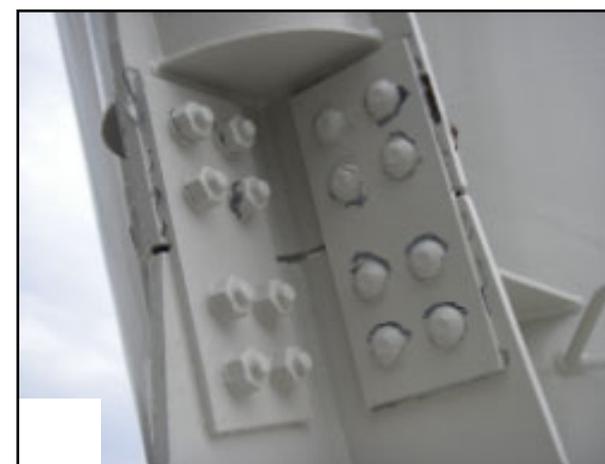
■ 排気筒（筒身、支持鉄塔）

- 点検の結果、斜材のボルト接合部において、塗膜剥離が確認されたため、ハンマリング試験を実施した結果、一つの接合部で異音が確認された。
（ 部位等については次ページに詳細を示す）
- 異音が確認されたボルト（12本）については、取替えを実施する予定であり、健全性に与える影響は無いと評価した。
- その他の部位に地震による影響は確認されなかった

対象	項目	発生の有無
部材	変形・座屈・破断	なし
溶接接合部	きれつ・破断	なし
ボルト接合部	ボルト破断・緩み	あり

● : 斜材接合部塗膜剥離箇所

- 原子炉建屋、タービン建屋、海水熱交換器建屋の各部位で要求性能を損なうような事象は確認されなかった。
- 排気筒については、ボルト接合部で軽微な被害が確認されたものの、耐震性能に与える影響は限定的であり、今後適切な補修を実施する予定であることから、健全性に与える影響は無いと評価した。それ以外の部位では異常は確認されなかった。

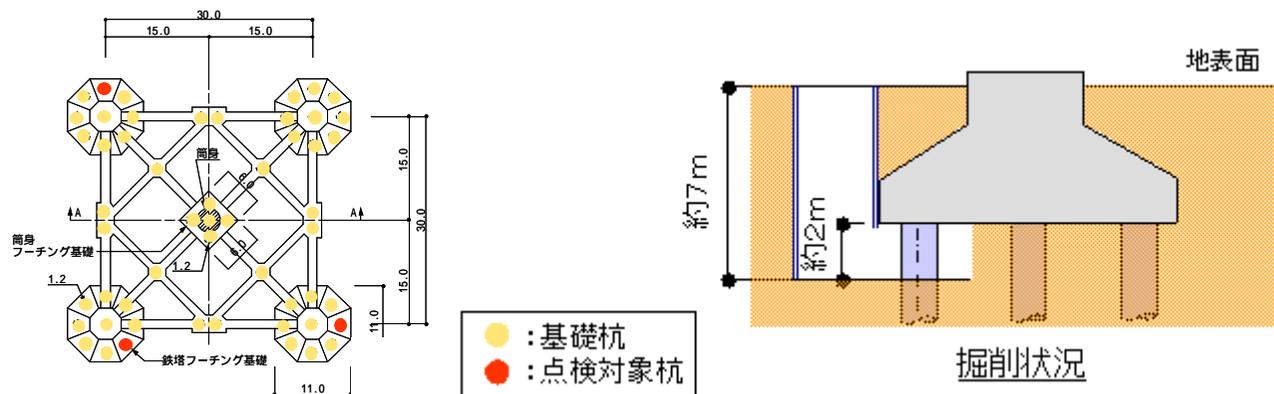
杭頭部の目視点検による損傷状況の確認（下図）

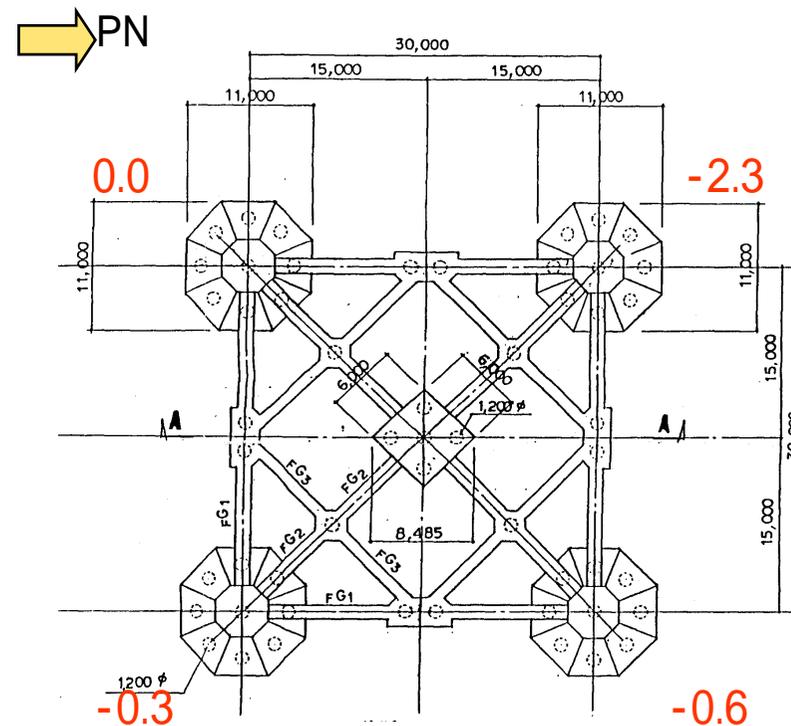
各フーチング基礎の沈下量(mm)
(南西部を基準としている)

- 排気筒基礎の最大傾斜量は約 $1 / 13000$ 、最大沈下量は 2.3 mm であり、評価基準値（傾斜量： $1 / 3000$ 未満かつ沈下量： 50 mm 未満）を満足していることを確認した。

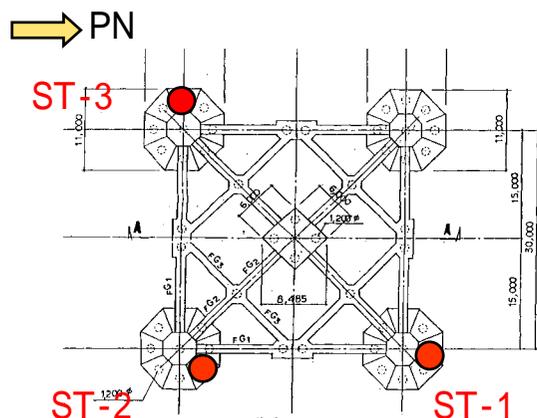
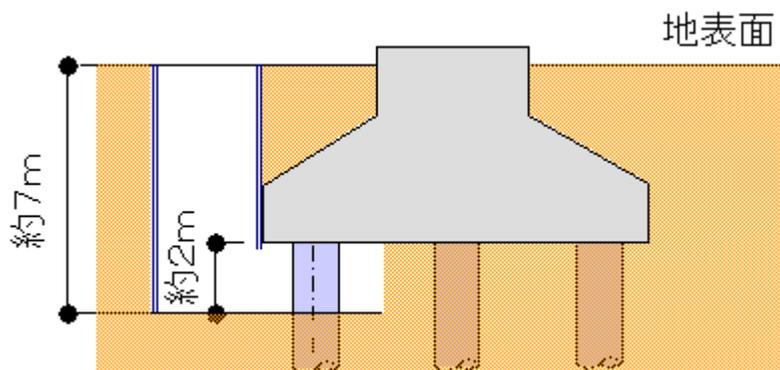
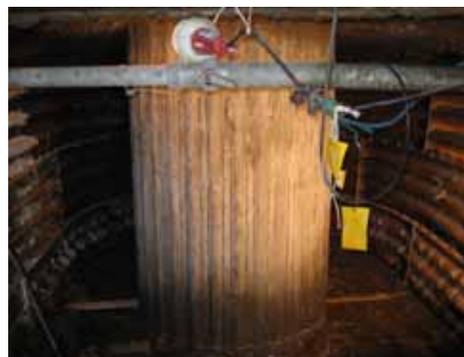
- 杭頭状況 -

- 杭頭において、地震による影響が無いことを確認。

調査箇所	杭頭状況
ST - 1	ひび割れなし
ST - 2	ひび割れなし
ST - 3	ひび割れなし

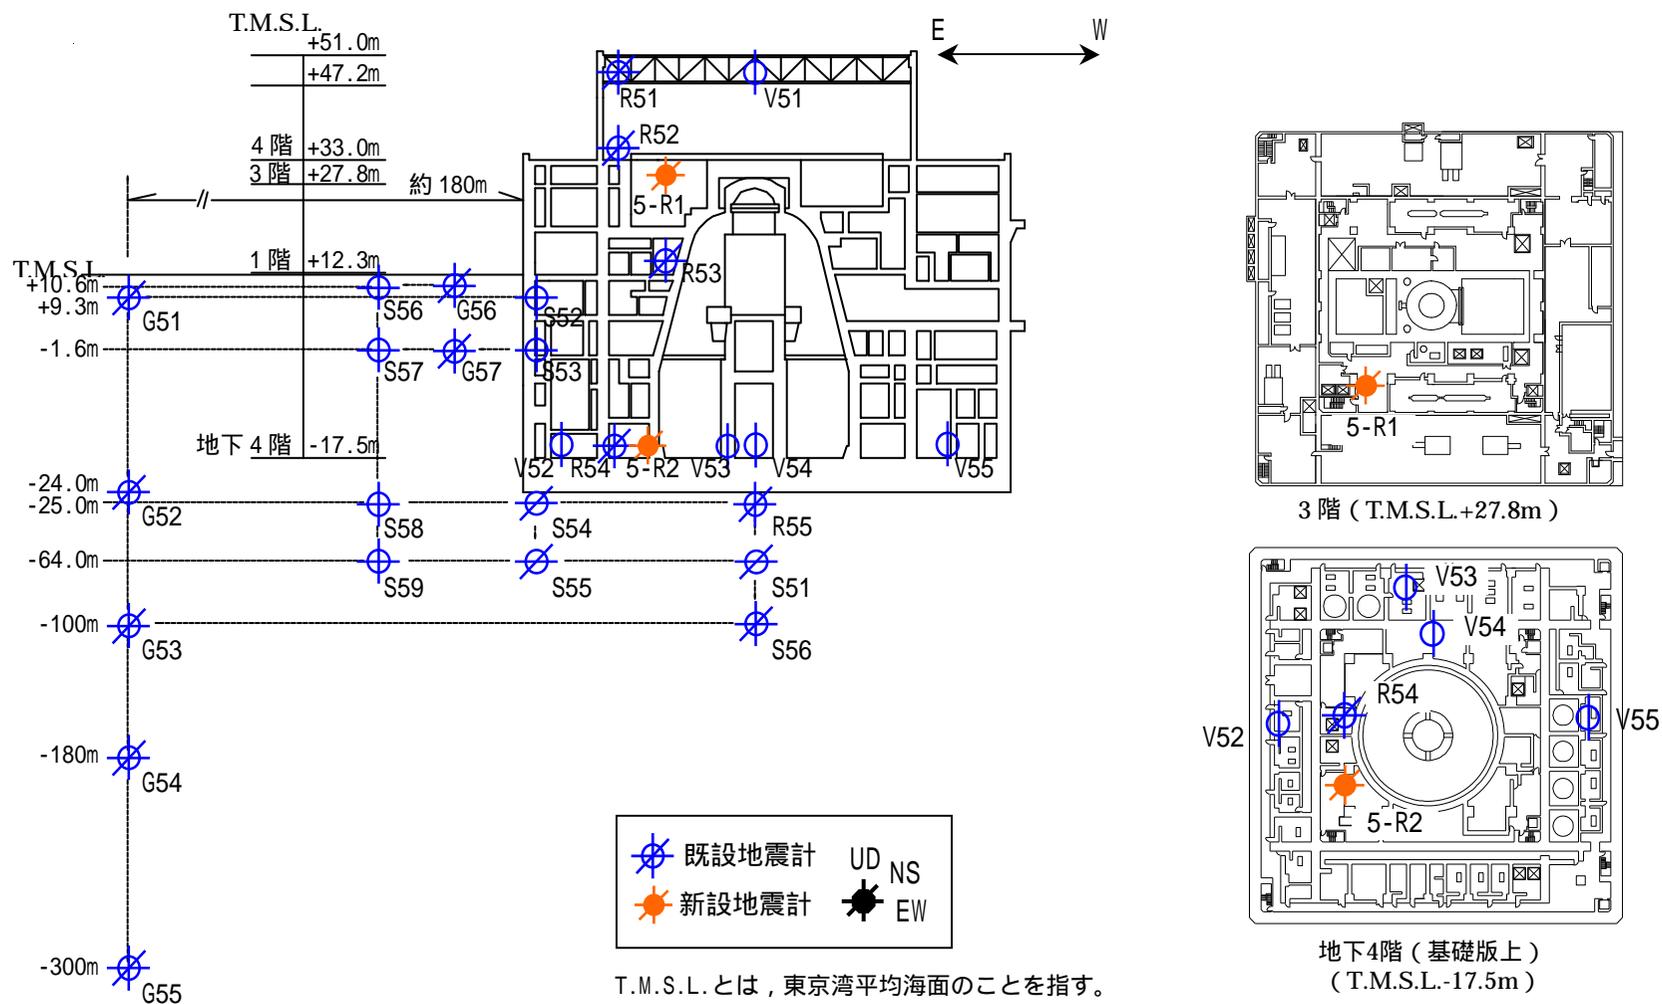
5号機原子炉建屋に設置されている地震計の配置を以下に示す。

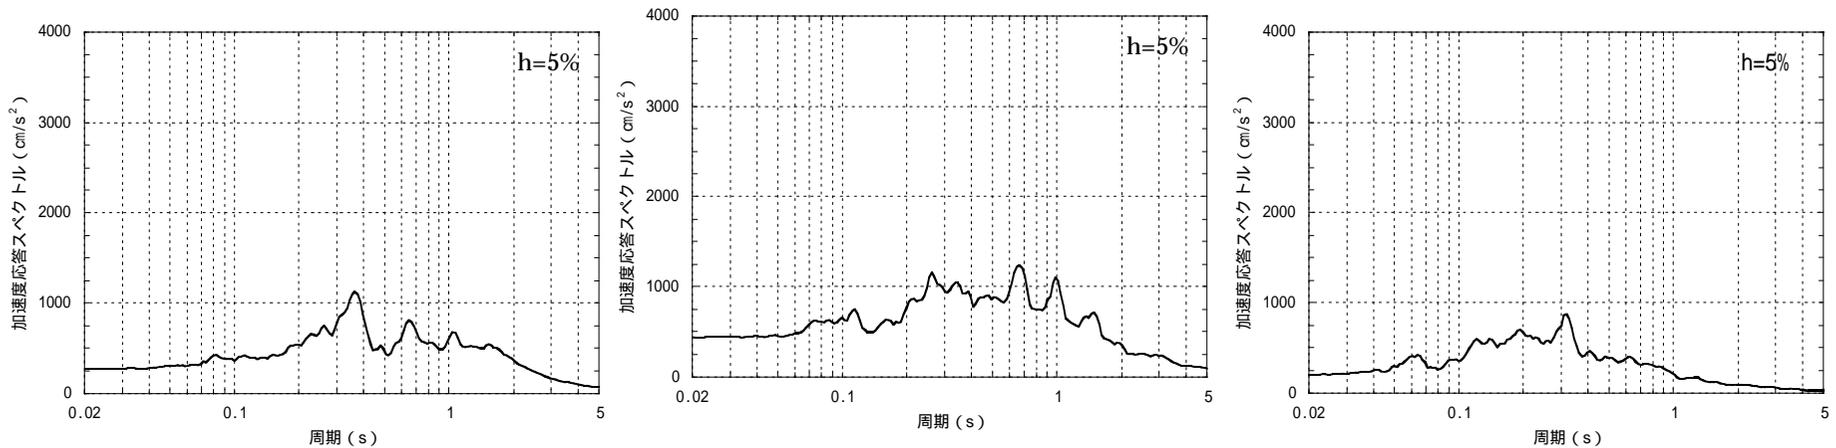
5号機原子炉建屋の基礎版上で得られた観測記録を以下に示す。

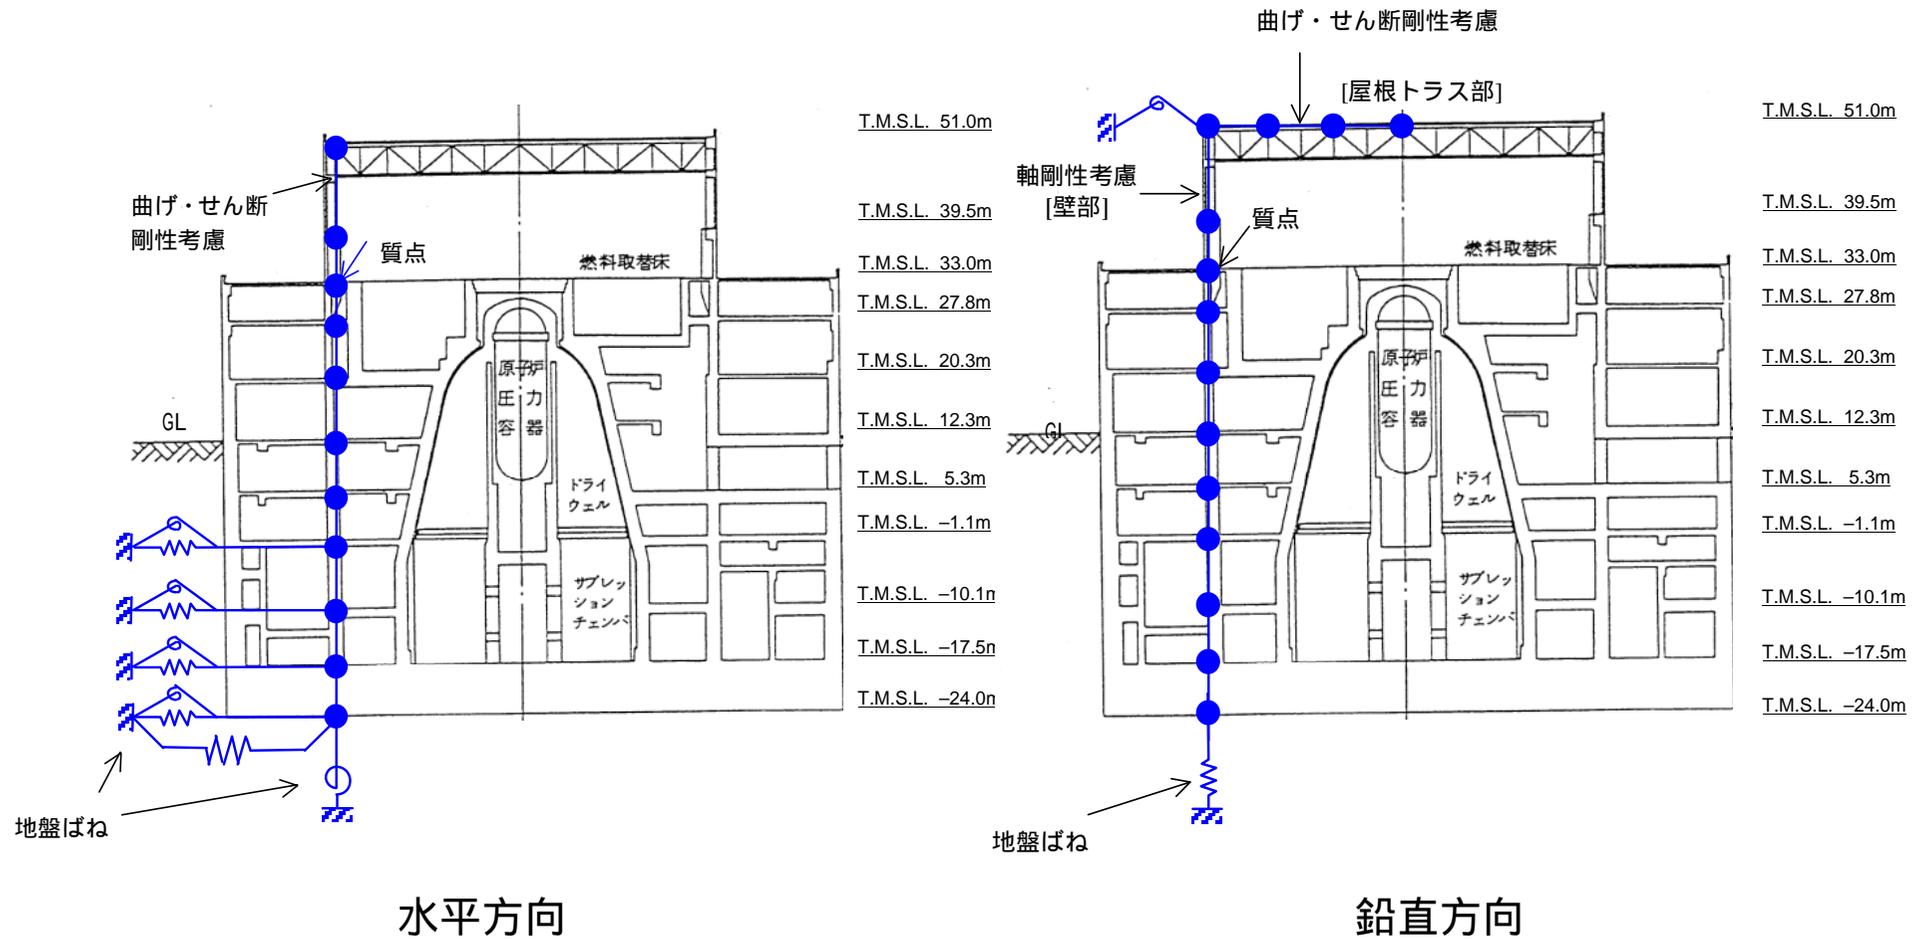
5号機原子炉建屋の地震応答解析モデルを以下に示す。

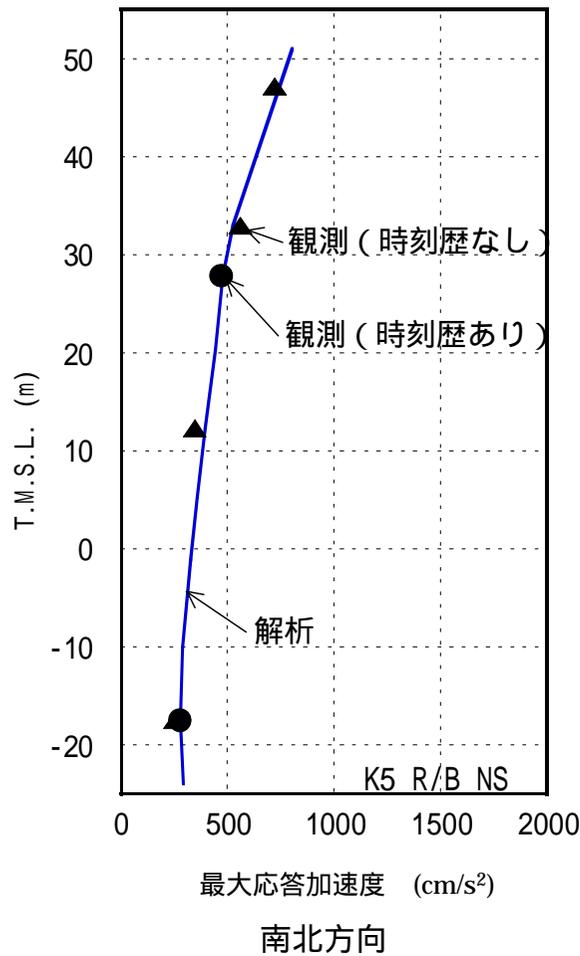
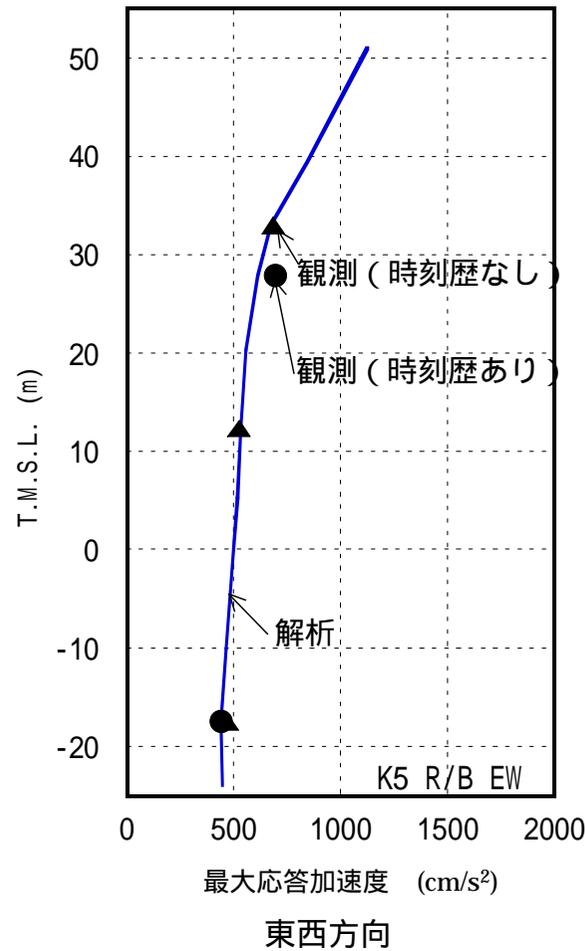
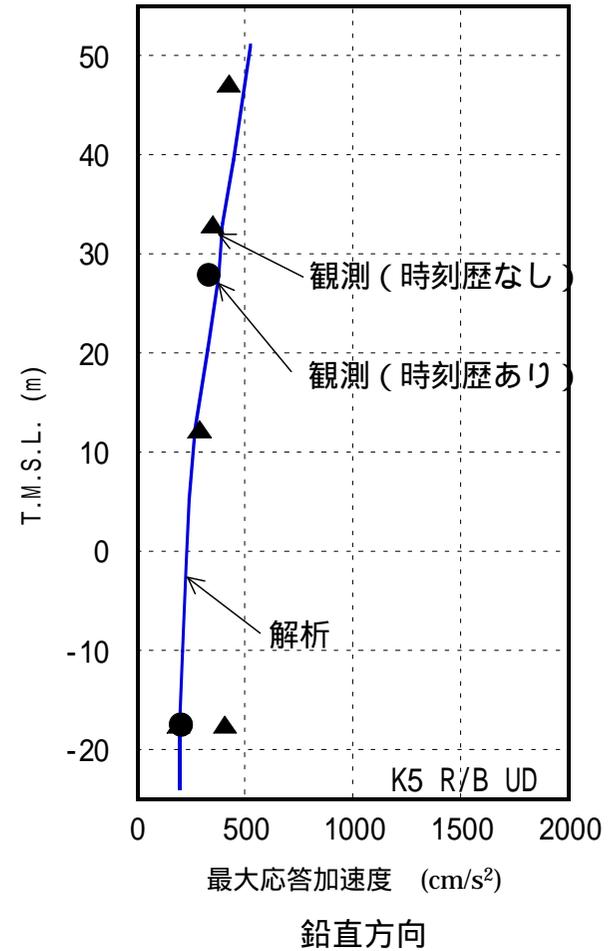
■ 5号機原子炉建屋 最大応答加速度

- 観測記録と解析結果は十分に整合していることを確認。

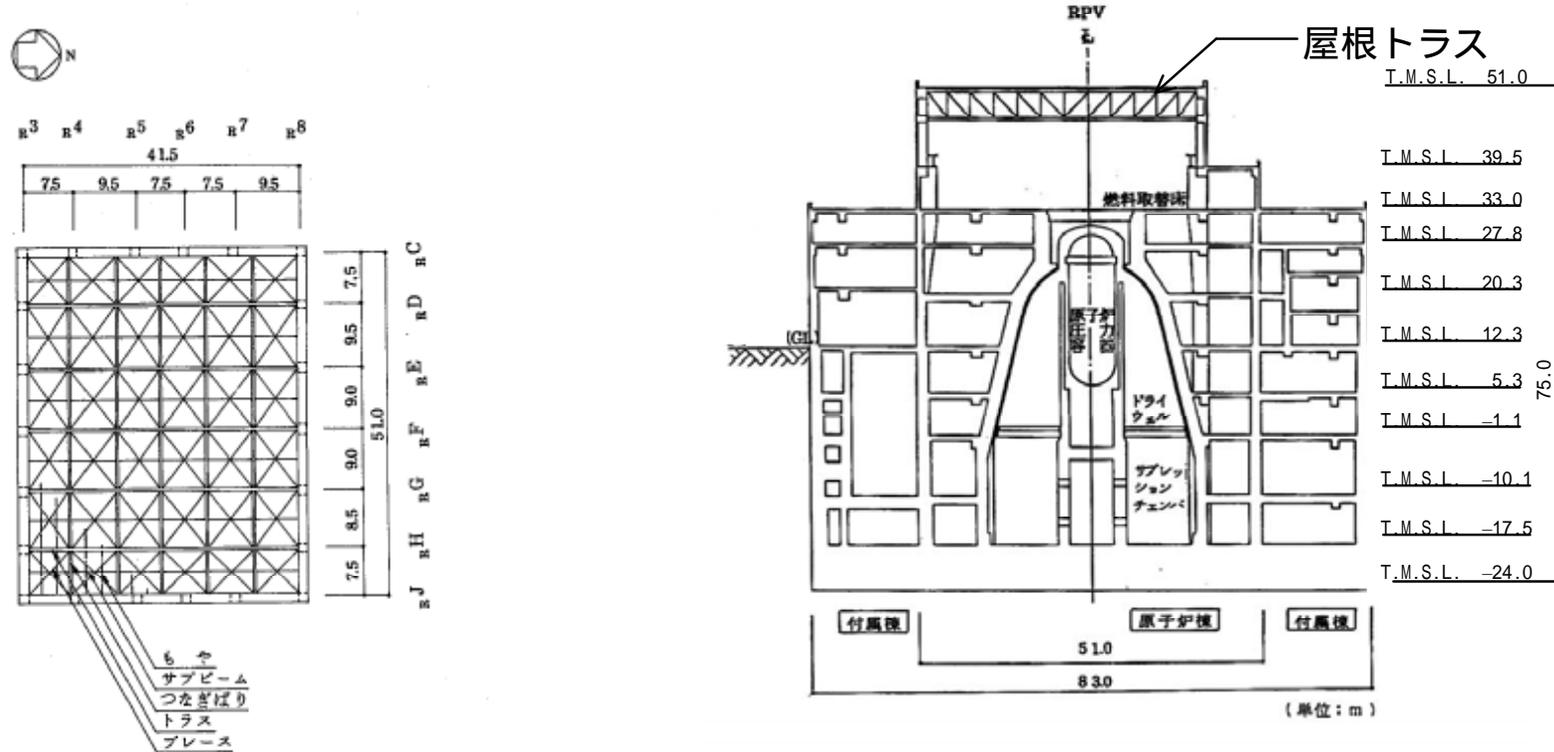
屋根伏図 (T.M.S.L.51.0m)

5号機原子炉建屋の上部構造は、鉄骨造陸屋根をもつ屋根トラスで構成されている。屋根トラスは、鉛直方向の地震動の影響を受けやすいと考え、水平方向と鉛直方向の同時入力による評価を行うため、3次元モデルによる地震応答解析を行う。

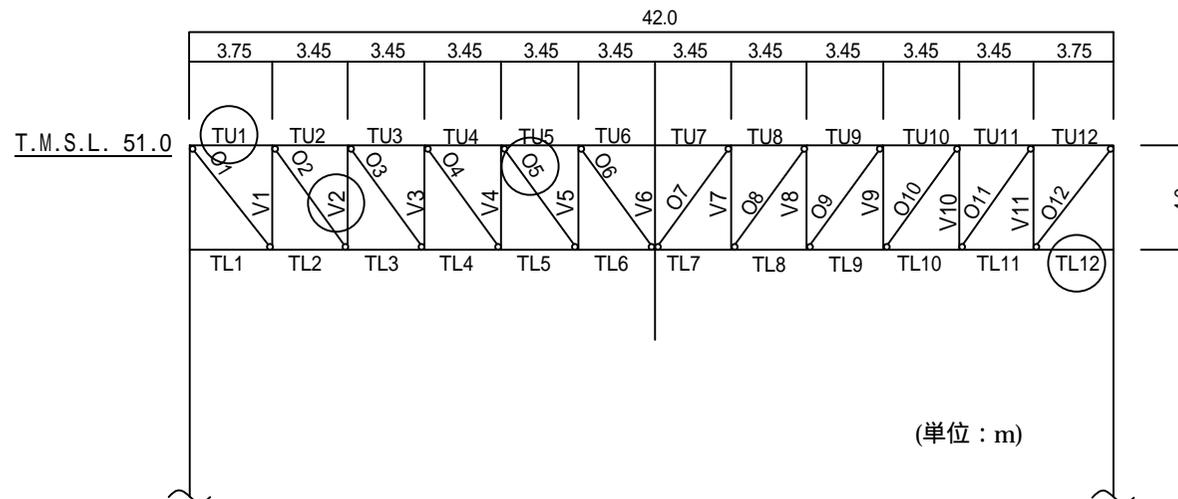
: (発生応力/評価基準値)が最大となる位置を示す

- 地震応答解析の結果、屋根トラスを構成する各部材の発生応力度と評価基準値の比は最大でも 0.2～0.5 程度であり、概ね弾性範囲であると判断されることから、耐震健全性は確保されているものと評価した。

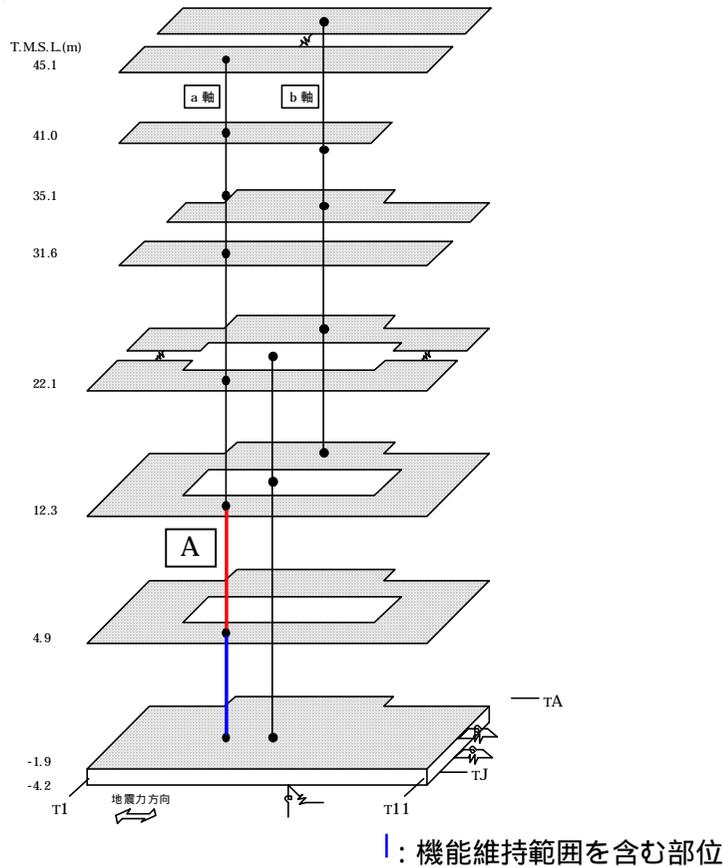
耐震壁のせん断スケルトン曲線上の最大応答値の比較（南北方向）

はせん断スケルトン曲線上の最大応答値を表す。

- コンクリートの負担分を考慮せずに、設計配筋量のみで負担可能な短期せん断応力度と比較した場合、東西方向の発生応力はわずかに上回る結果となり、南北方向の発生応力は、短期せん断応力度を下回る結果となった。
- コンクリートの負担分を考慮し、せん断スケルトン曲線上の応答としてみた場合は、東西方向、南北方向共に第一折れ点を下回る結果となり、弾性範囲にあると判断された。
- 以上のことを踏まえ、タービン建屋の耐震健全性は確保されているものと評価した。

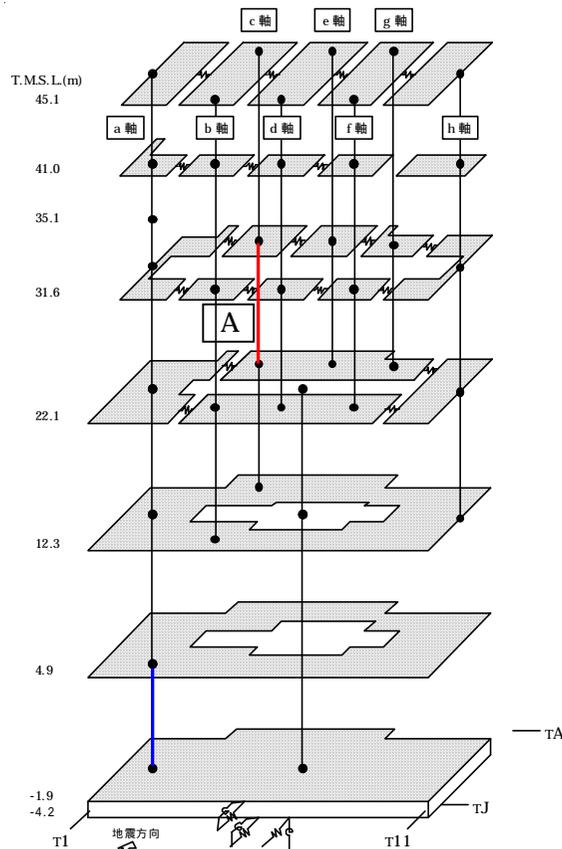
耐震壁のせん断スケルトン曲線上の最大応答値の比較（東西方向）

はせん断スケルトン曲線上の最大応答値を表す。

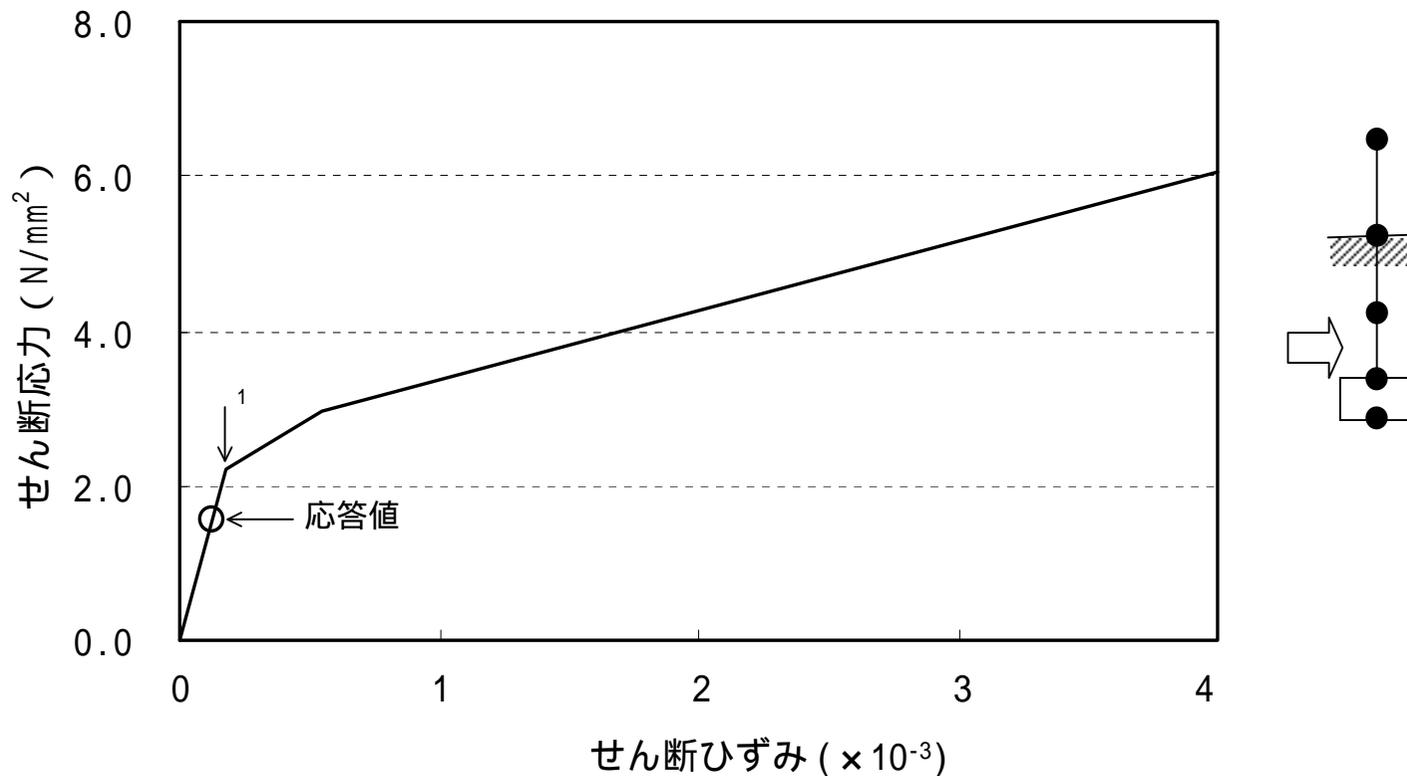
- せん断スケルトン曲線上の応答値（東西方向、地下2階）
 - せん断応力による検討の結果、東西方向の地下二階での裕度が少なかったため、せん断スケルトン曲線上に応答値をプロットする追加検討を実施した。

- コンクリートの負担分を考慮せずに、設計配筋量のみで負担可能な短期せん断応力度と比較した場合、東西方向・地下二階の発生応力が短期せん断応力度とほぼ同等となり、それ以外の部位では、短期せん断応力度を下回る結果となった。
- 裕度の少なかった東西方向・地下二階については、追加検討として、コンクリートの負担分を考慮して算出したせん断スケルトン曲線上の応答値を確認した。その結果、最大応答値はせん断スケルトン曲線の第一折れ点を下回る結果となり、弾性範囲にあると判断された。
- 以上のことを踏まえ、海水熱交換器建屋の耐震健全性は確保されているものと評価した。

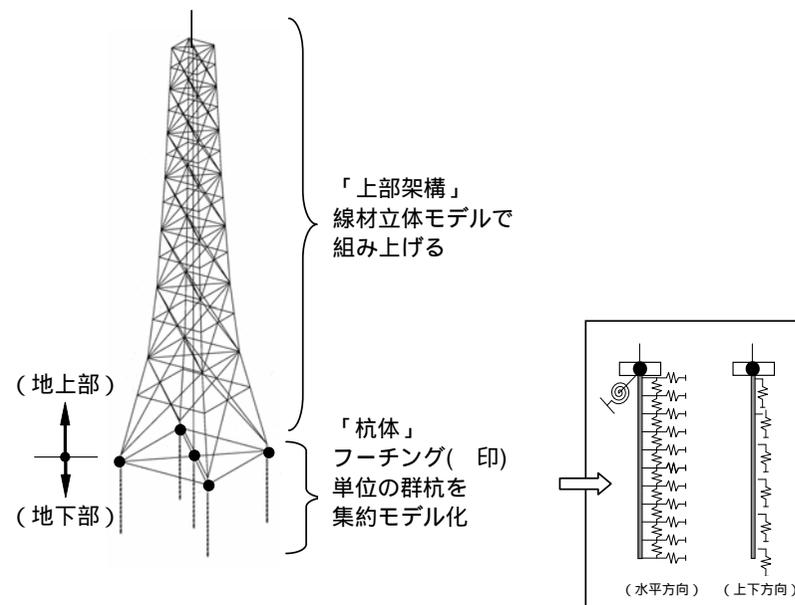
地震応答解析モデル

排気筒の地震応答解析モデルは、杭-上部構造を立体的にモデル化した立体架構モデルとする。

解析モデルへの入力は、5号機原子炉建屋の基礎下端における入力地震動を算出し、それを排気筒の地盤モデルの同一レベル位置に定義し、地盤モデルを用いて入力地震動を求める手順で行う。

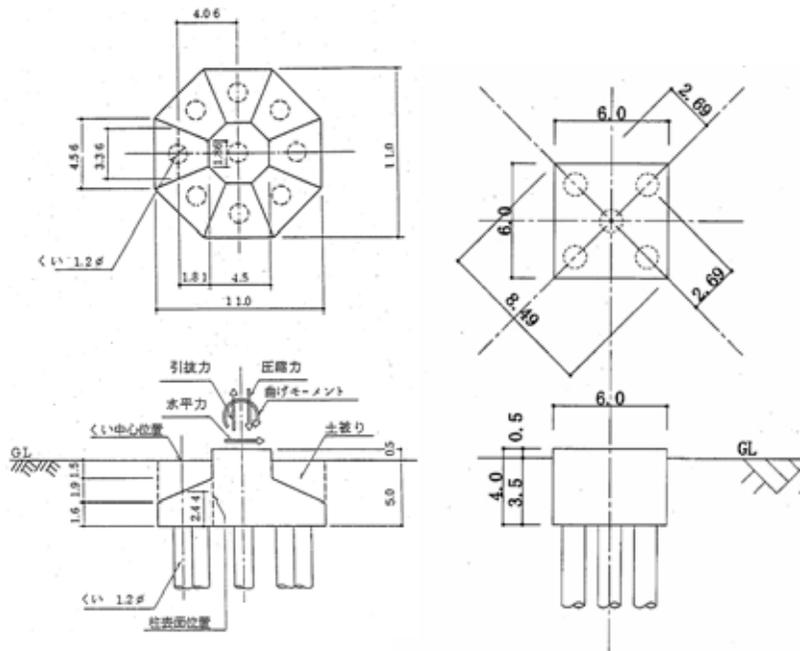
フーチング基礎の概要

排気筒のフーチング基礎部と杭配置の概要、上部架溝からフーチング基礎に伝達される荷重および杭の支持力確認結果を示す。
