# 柏崎刈羽原子力発電所 7号機の 追加点検結果について

平成20年7月14日

東京電力

# 比較的裕度が小さいと評価された設備の追加点検結果

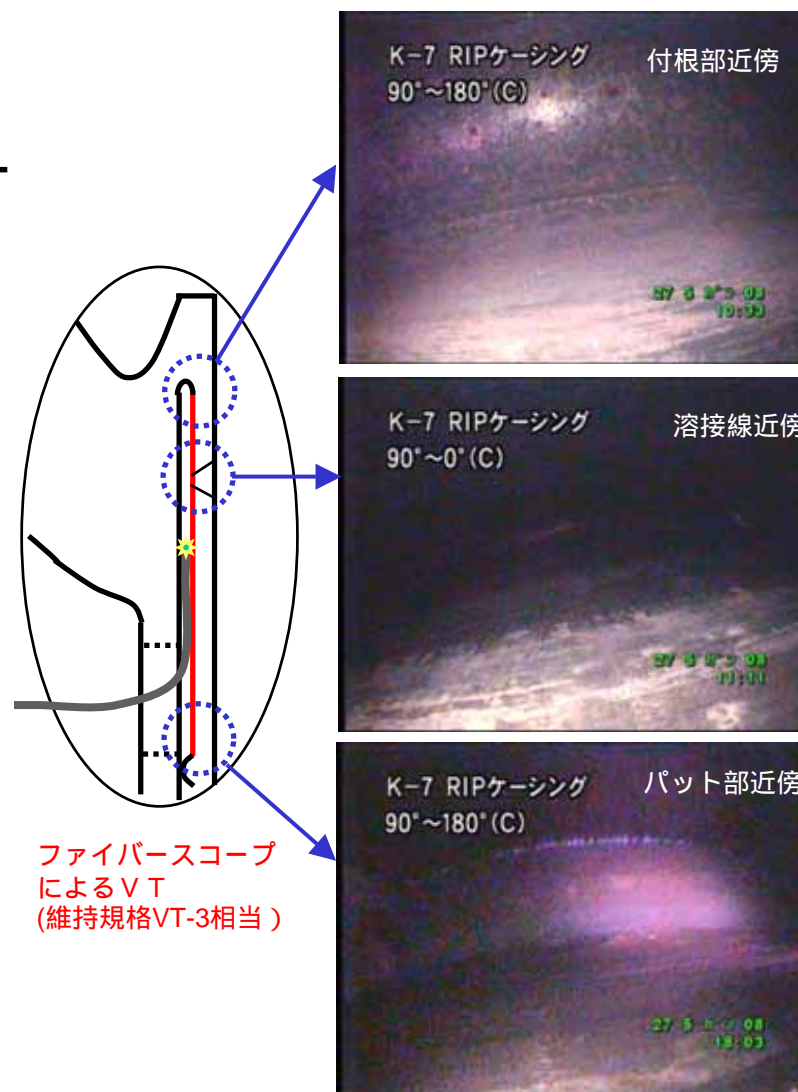
- 当該部には軸圧縮力が発生することから、座屈による変形を想定し、ファイバースコープによる目視点検(維持規格VT-3相当)を実施。
- 溶接線近傍までの範囲については超音波探傷試験も実施可能であるが、特に軸圧縮力の影響が大きいと考えられるケーシング付け根周辺の探傷が不可能であることから、VTを選定した。
- また、ケーシング10台とも地震応答解析の結果が同一であることから、雰囲気線量、現場作業性等を考慮し、代表2台(C,F号機)を対象とし、ケーシング全周のVTを実施した。

表面に強度に影響を及ぼすような傷、割れ、変形等は確認されず、異常なかった。

C号機 目視点検状況

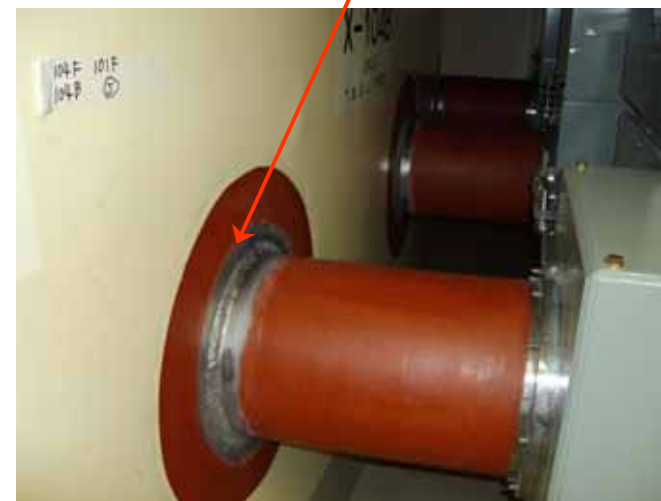
- 当該部に発生した応力は、曲げ応力であることからフランジプレート部の変形を想定し、詳細な目視点検(維持規格VT-1相当)を実施。
- また、エレベーション、現場作業性等を考慮し、代表箇所(計6箇所)について追加的に浸透探傷試験 (PT)を実施した。

- 詳細な目視点検の結果、表面に強度に影響を及ぼすような傷、割れ、変形等は確認されず、異常なかった。
- 代表箇所の溶接部に対して浸透探傷試験(PT)を行った結果、外表面に傷、割れを示す指示模様は確認されず、異常なかった。

浸透探傷試験状況

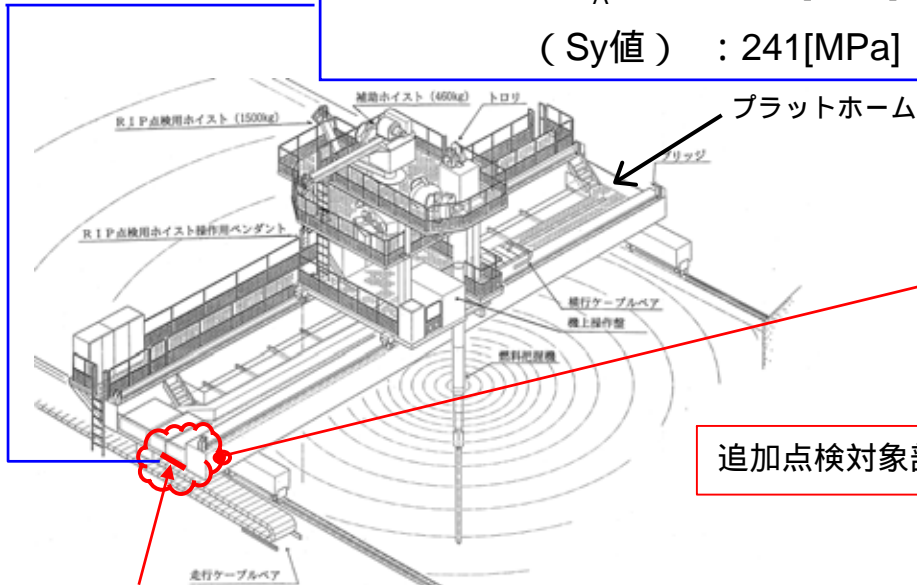
- 発生応力（組合せ）：204[MPa]
- 評価基準（ $A^S$ ）：241[MPa]
- （Sy値）：241[MPa]

詳細な目視点検(維持規格VT-1相当)

追加点検対象部位

燃料交換機プラットフォーム下部

地震応答解析の結果、評価基準値に対して裕度が小さいと評価された箇所は、プラットフォームの梁の部位である。また、当該部に発生した応力は、曲げ応力であることから、プラットフォーム梁の変形を想定し、詳細な目視点検(維持規格VT-1相当)を実施した。

表面に強度に影響を及ぼすような傷、割れ、変形等は確認されず、異常なかった。

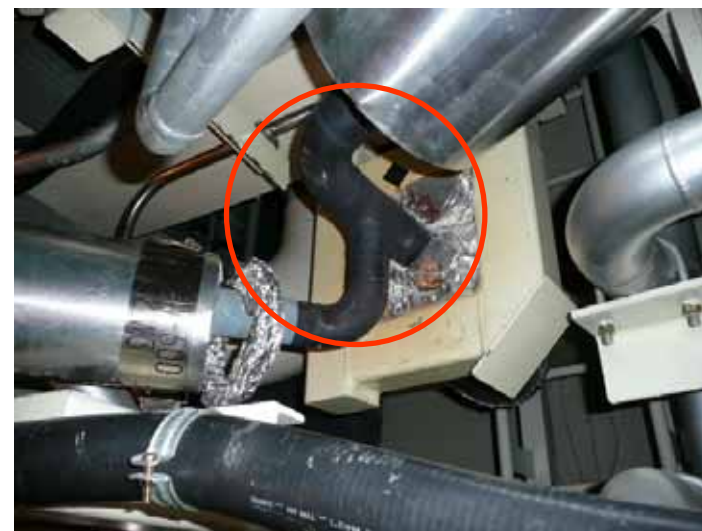
- 当該部に発生した応力は曲げ応力であることから、配管の変形を想定し、**詳細な目視点検(維持規格VT-1相当)**を実施。
- 当該部の点検として、浸透探傷試験(PT)、超音波探傷試験(UT)、硬さ測定等についても検討したが、高線量区域(雰囲気線量約6 mSv/h)での作業となることを勘案し、配管保温を取り外した状態での詳細な目視点検を選定した。

表面に強度に影響を及ぼすような傷、割れ、変形等は確認されず、異常なかった。なお、通常運転圧力による漏えい確認は別途実施予定。

分岐管継手部 目視点検状況

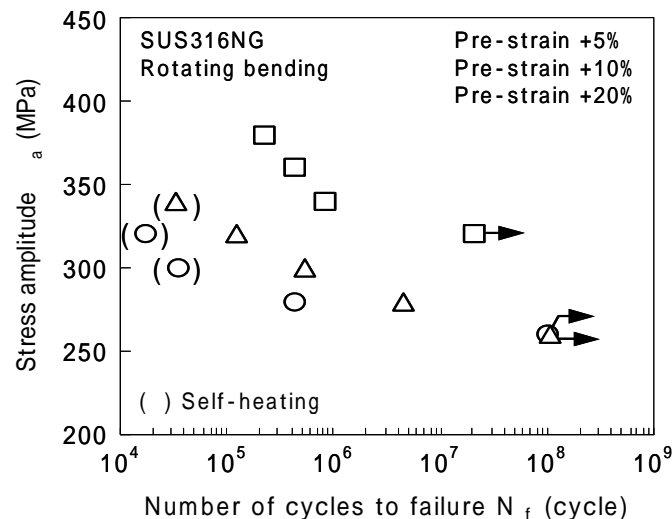
オーステナイト系ステンレス鋼のように顕著なひずみ硬化を示す材料は、予ひずみにより疲労強度は増加するので、現行設計疲労曲線を用いた累積損傷評価は保守的な評価となる。

予ひずみ材の高サイクル疲労強度(左：イメージ，右：実測)

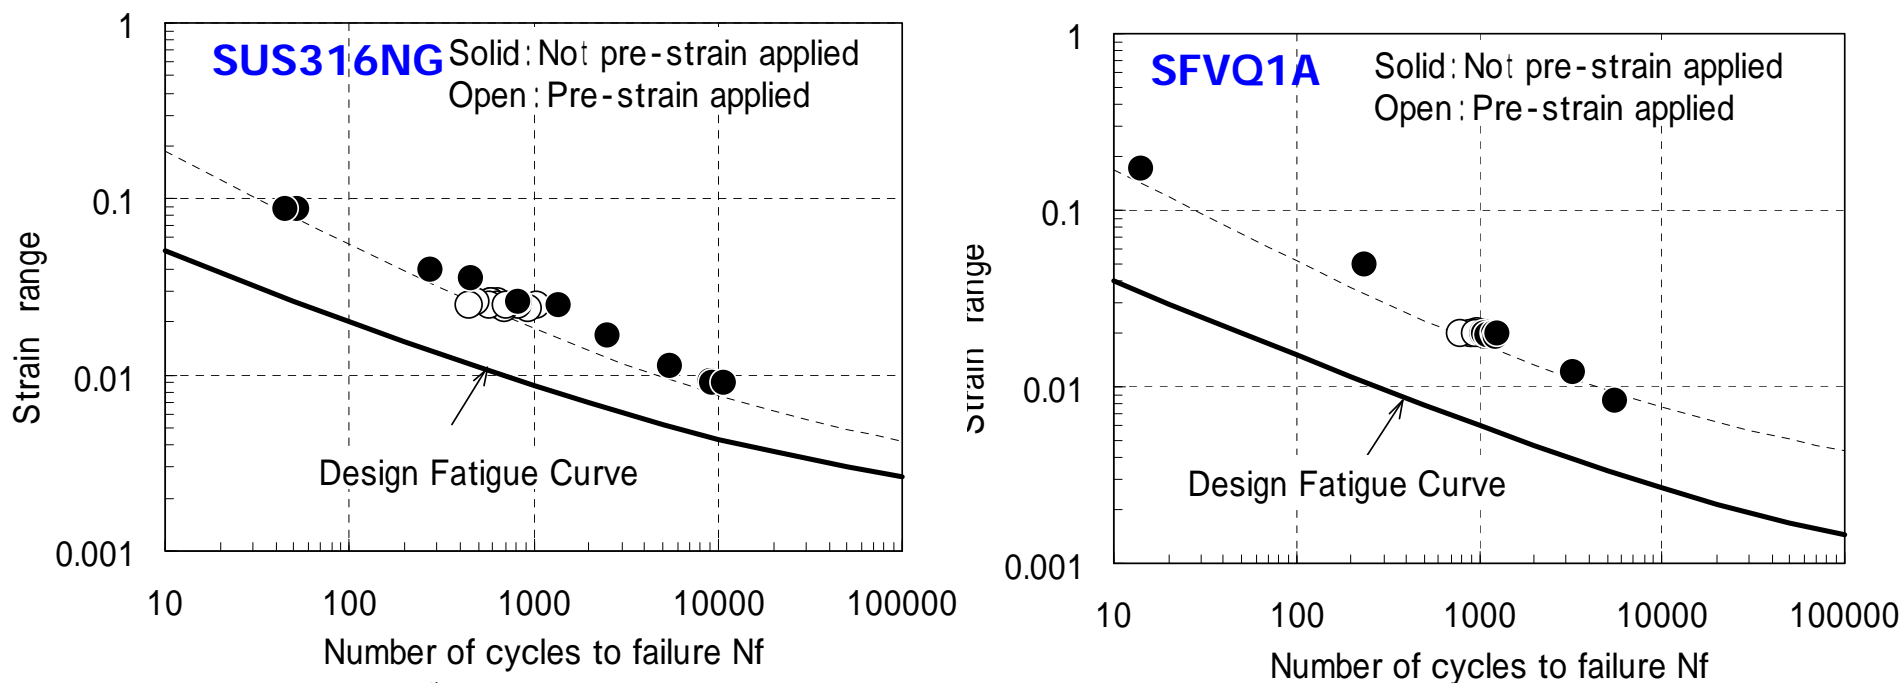
予ひずみサイクル付与材の疲労試験結果の例(  $\epsilon_{pre}=16\%$  )

- 予ひずみが付与された場合でも、上記材料の疲労強度は設計疲労曲線に対して余裕を有しており、現行設計疲労曲線を用いた累積損傷評価（UF）結果は保守性を有する
- 8%までの塑性ひずみ量は、材料特性に有意な影響を与えないことを確認した。

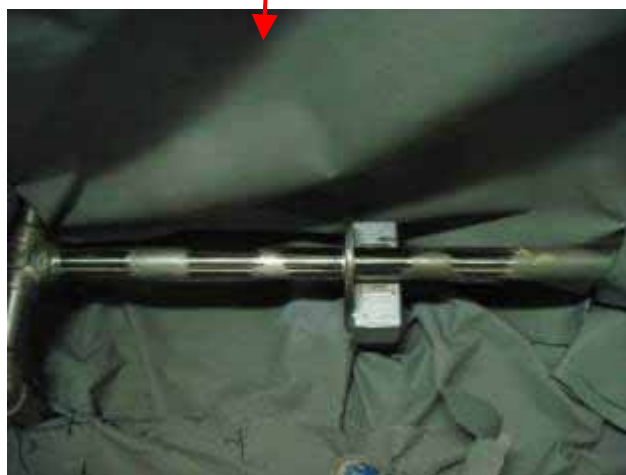
図1 評価対象部

評価対象部  
(材質：SUS304)

一次応力 (MPa)	45	59	73	70
許容応力 (MPa)	132	132	132	132
裕度	2.94	2.23	1.81	1.90

●: 評価部  
⊗: 比較部

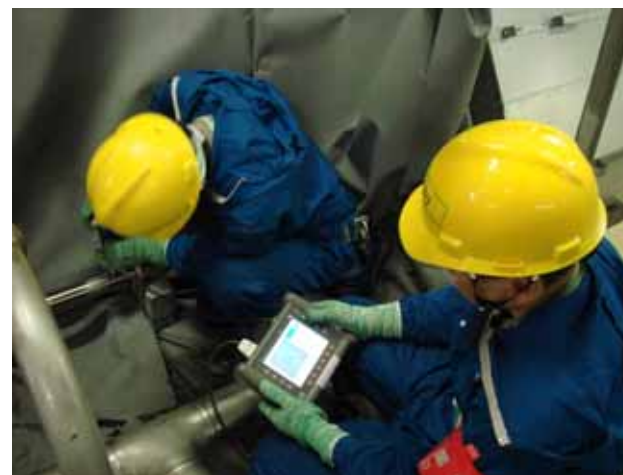
図3 硬さ測定の様子

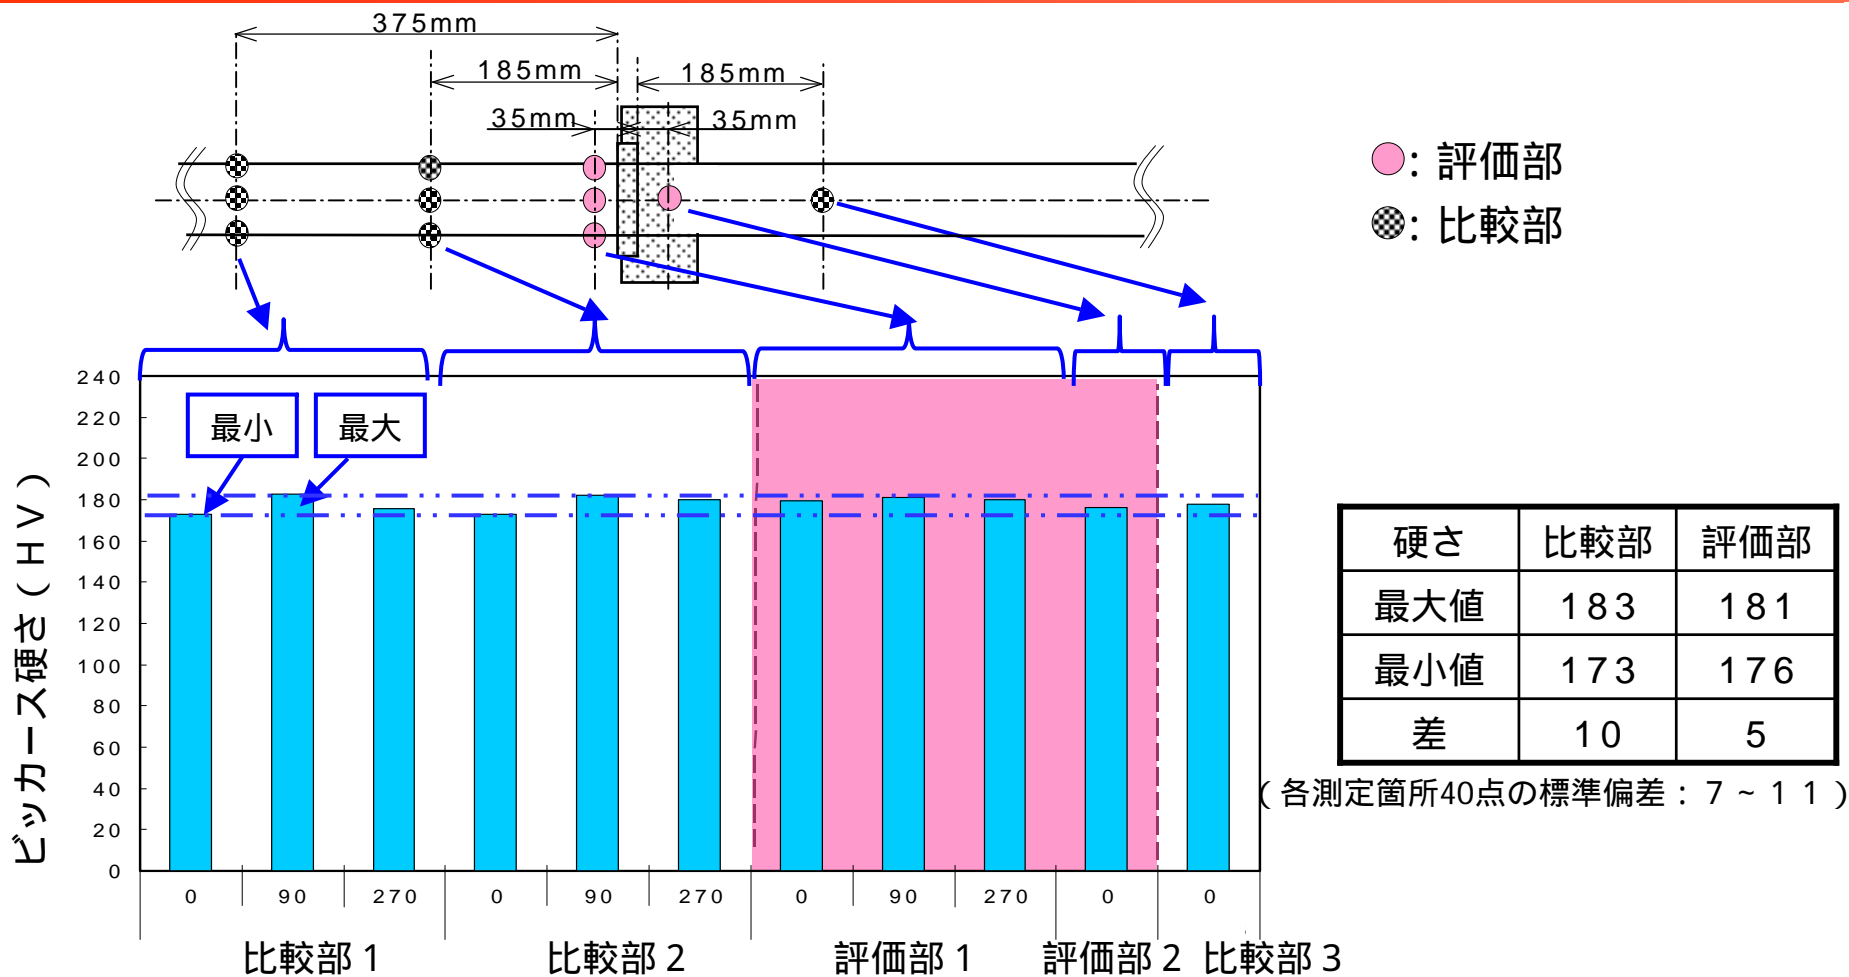
- 評価部の硬さの最大値は、比較部の硬さの最大値より小さい。
- 評価部の硬度差は、比較部の硬度差より小さい。

評価部の硬さの最大値及び硬度差は比較部より小さく、地震による有意な塑性ひずみはないと考えられる。

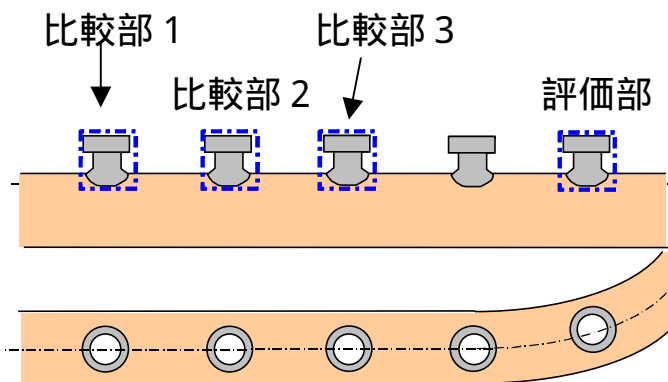
管台部は形状を考慮し、同一位置で評価を実施した。

硬さ	比較部	評価部
最大値	162	154
最小値	151	148
差	11	6

- 評価部の硬さの最大値は、比較部の硬さの最大値より小さい。
- 評価部の硬度差は、比較部の硬度差より小さい。

評価部の硬さの最大値及び硬度差は比較部より小さく、地震による有意な塑性ひずみはないと考えられる。

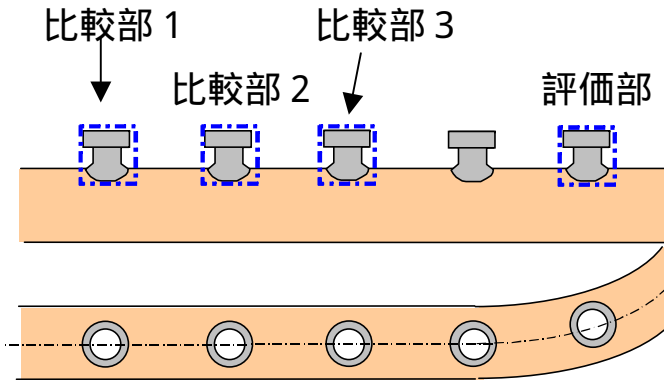
管台部は形状を考慮し、同一位置で評価を実施した。

硬さ	比較部	評価部
最大値	161	155
最小値	142	145
差	19	10

- 評価部の硬さの最大値は、比較部の硬さの最大値より小さい。
- 評価部の硬度差は、比較部の硬度差より小さい。

評価部の硬さの最大値及び硬度差は比較部より小さく、地震による有意な塑性ひずみはないと考えられる。

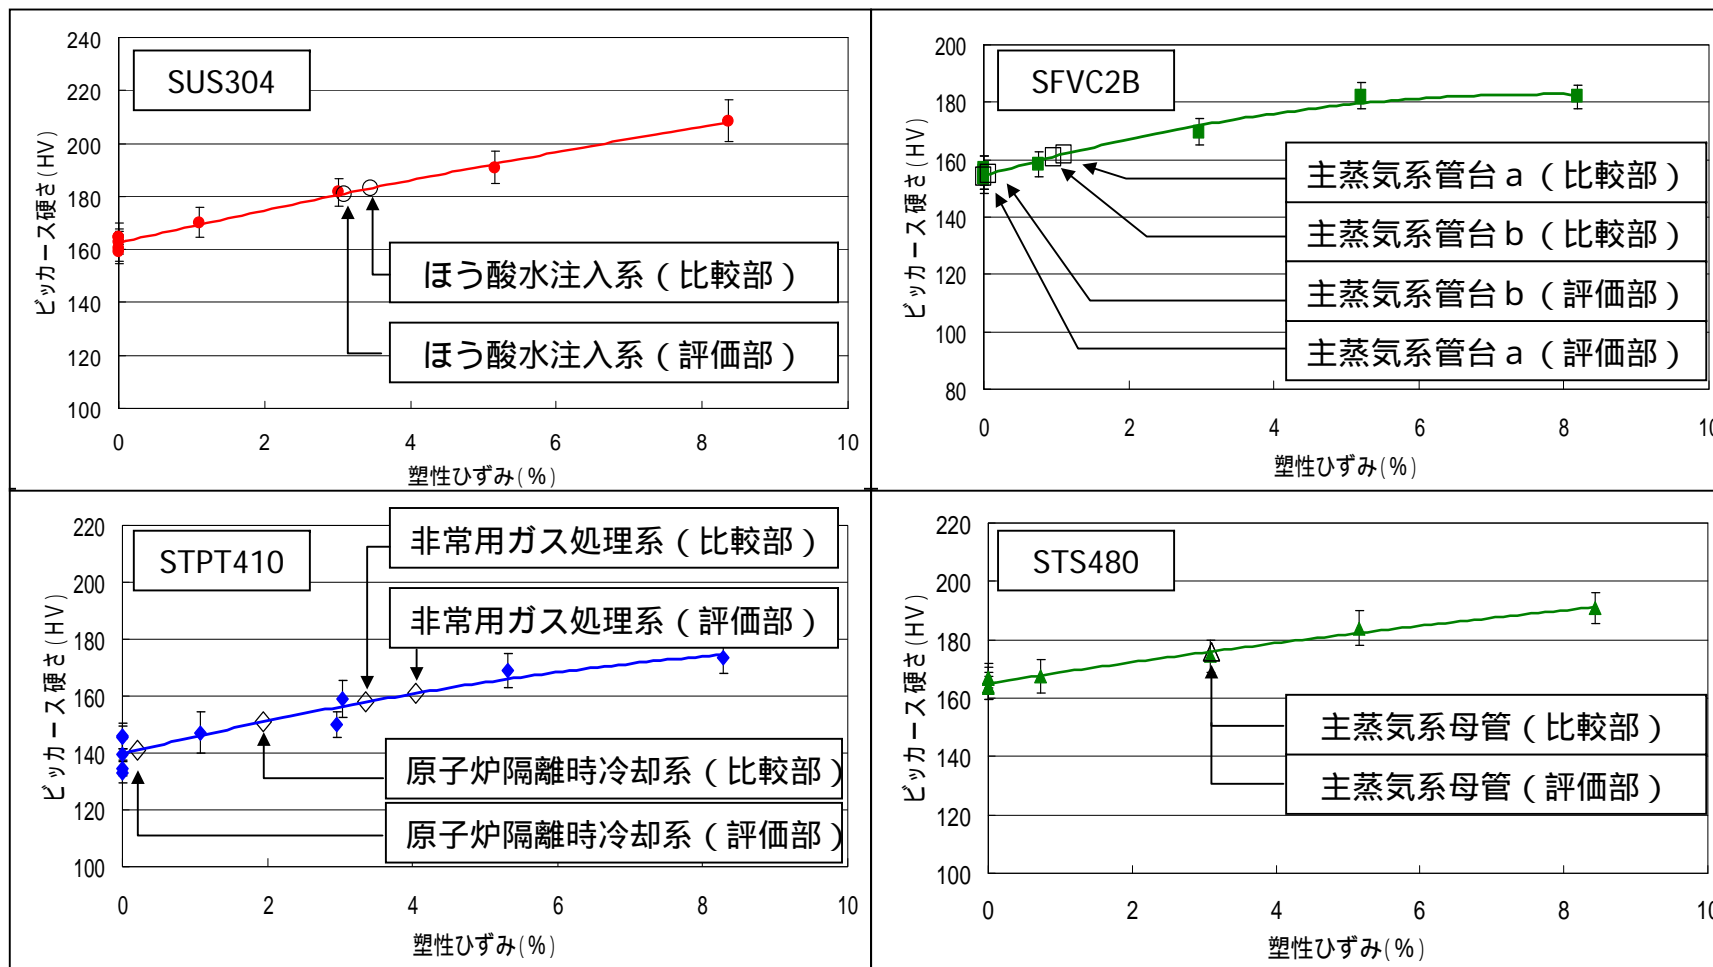
- 地震による塑性ひずみの影響は認められなかったが、実機硬さ測定の最大値とラボデータとを比較すると、製造時の影響等を考慮しても、材料特性に影響を与えるような塑性ひずみはないと考えられる。

各測定部位の最大値と塑性ひずみの相関

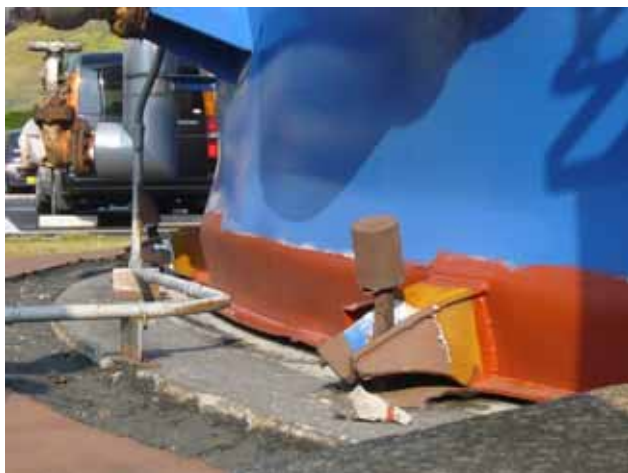
- 座屈をしたろ過水タンクに対し、サンプルを切り出し、硬さ測定による塑性ひずみの検出確認を実施した。
- サンプルは、座屈した部位（評価部）、及び座屈していない部位（比較部）とし測定を実施した。

座屈したろ過水タンク

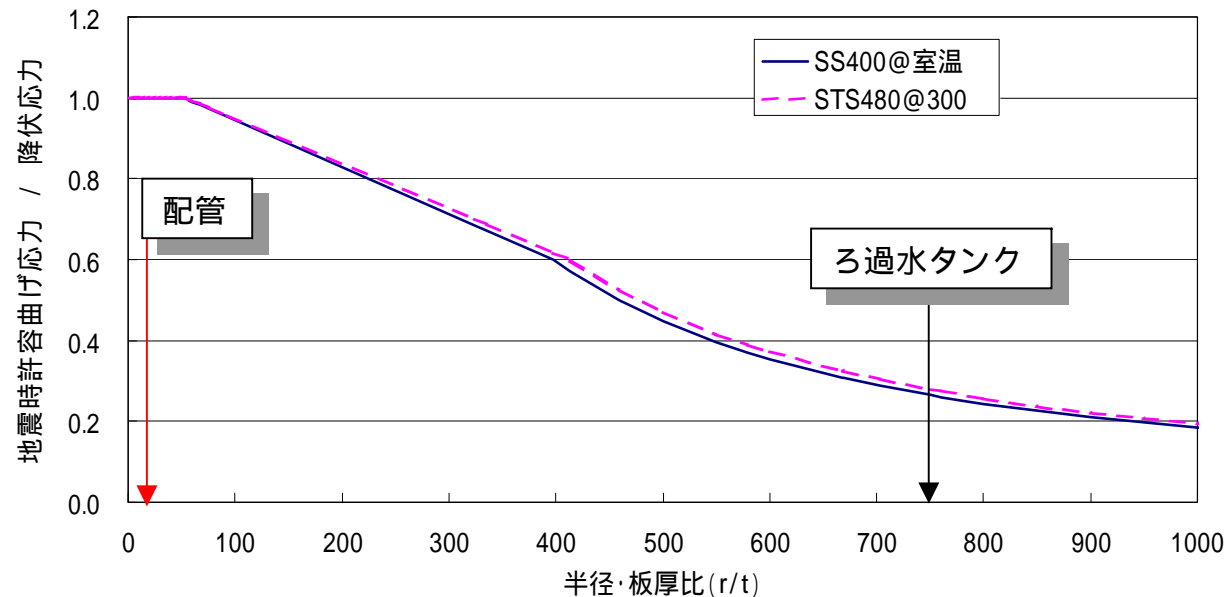
- ろ過水タンクは、地震により座屈し、基部が変形した。タンクは、半径対して板厚が薄いため、配管に比べて小さいひずみで座屈しやすい。

### 地震時に対する座屈の許容応力（イメージ、内圧なし、曲げ）

- 評価条件（配管）：容器構造設計指針・同解説（地震時許容曲げ応力度）において、仮に配管の半径・板厚を入力し、評価を実施。
- 地震時許容曲げ応力：地震で発生する曲げ応力に対する許容値。

- グラフの線より高い応力が配管・タンクに発生した時に損傷が発生。
