7号機プラント全体の
機能試験・評価の状況報告
(75%出力段階まで)

平成21年6月3日

東京電力

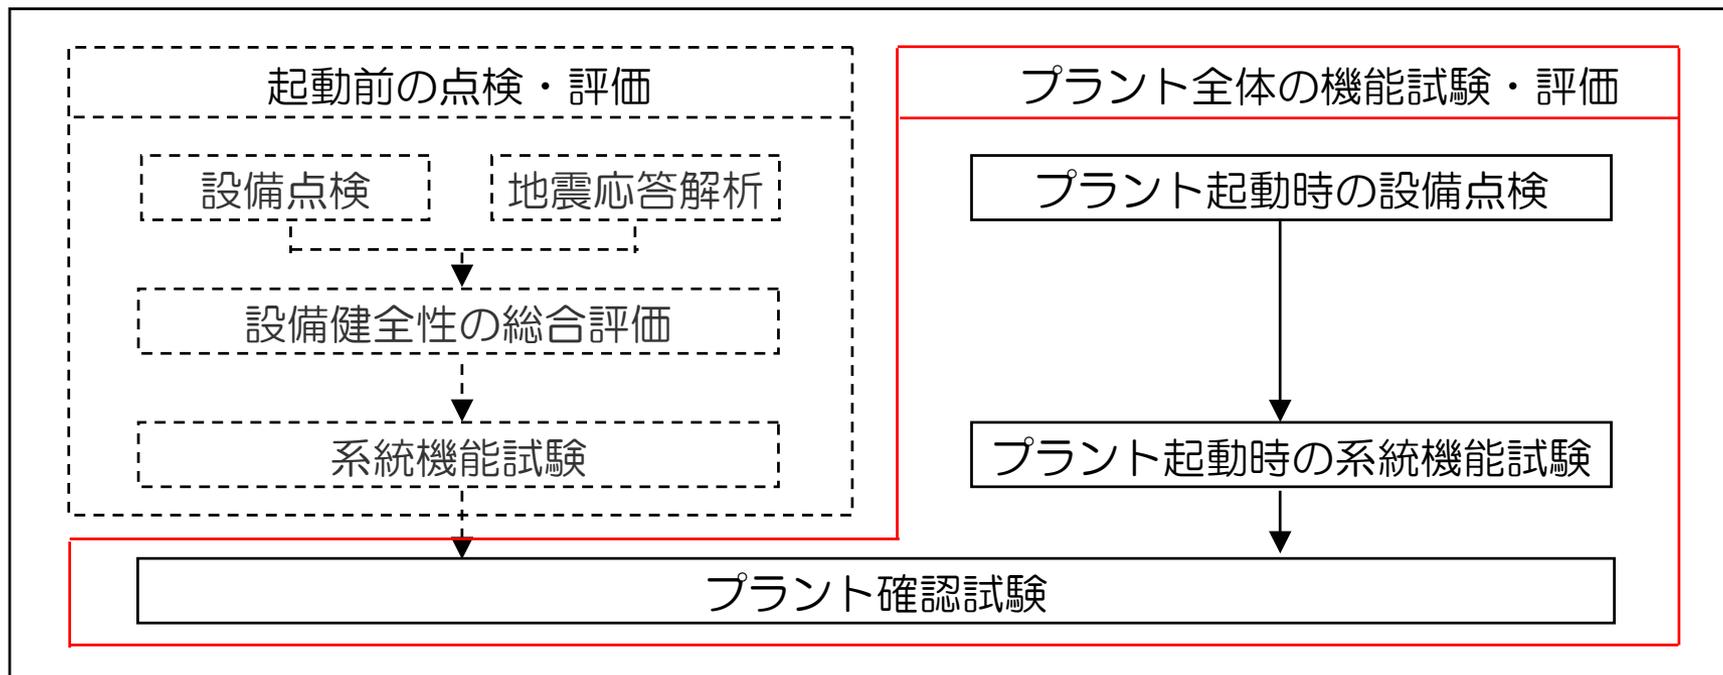
プラント全体の機能試験・評価の全体フロー

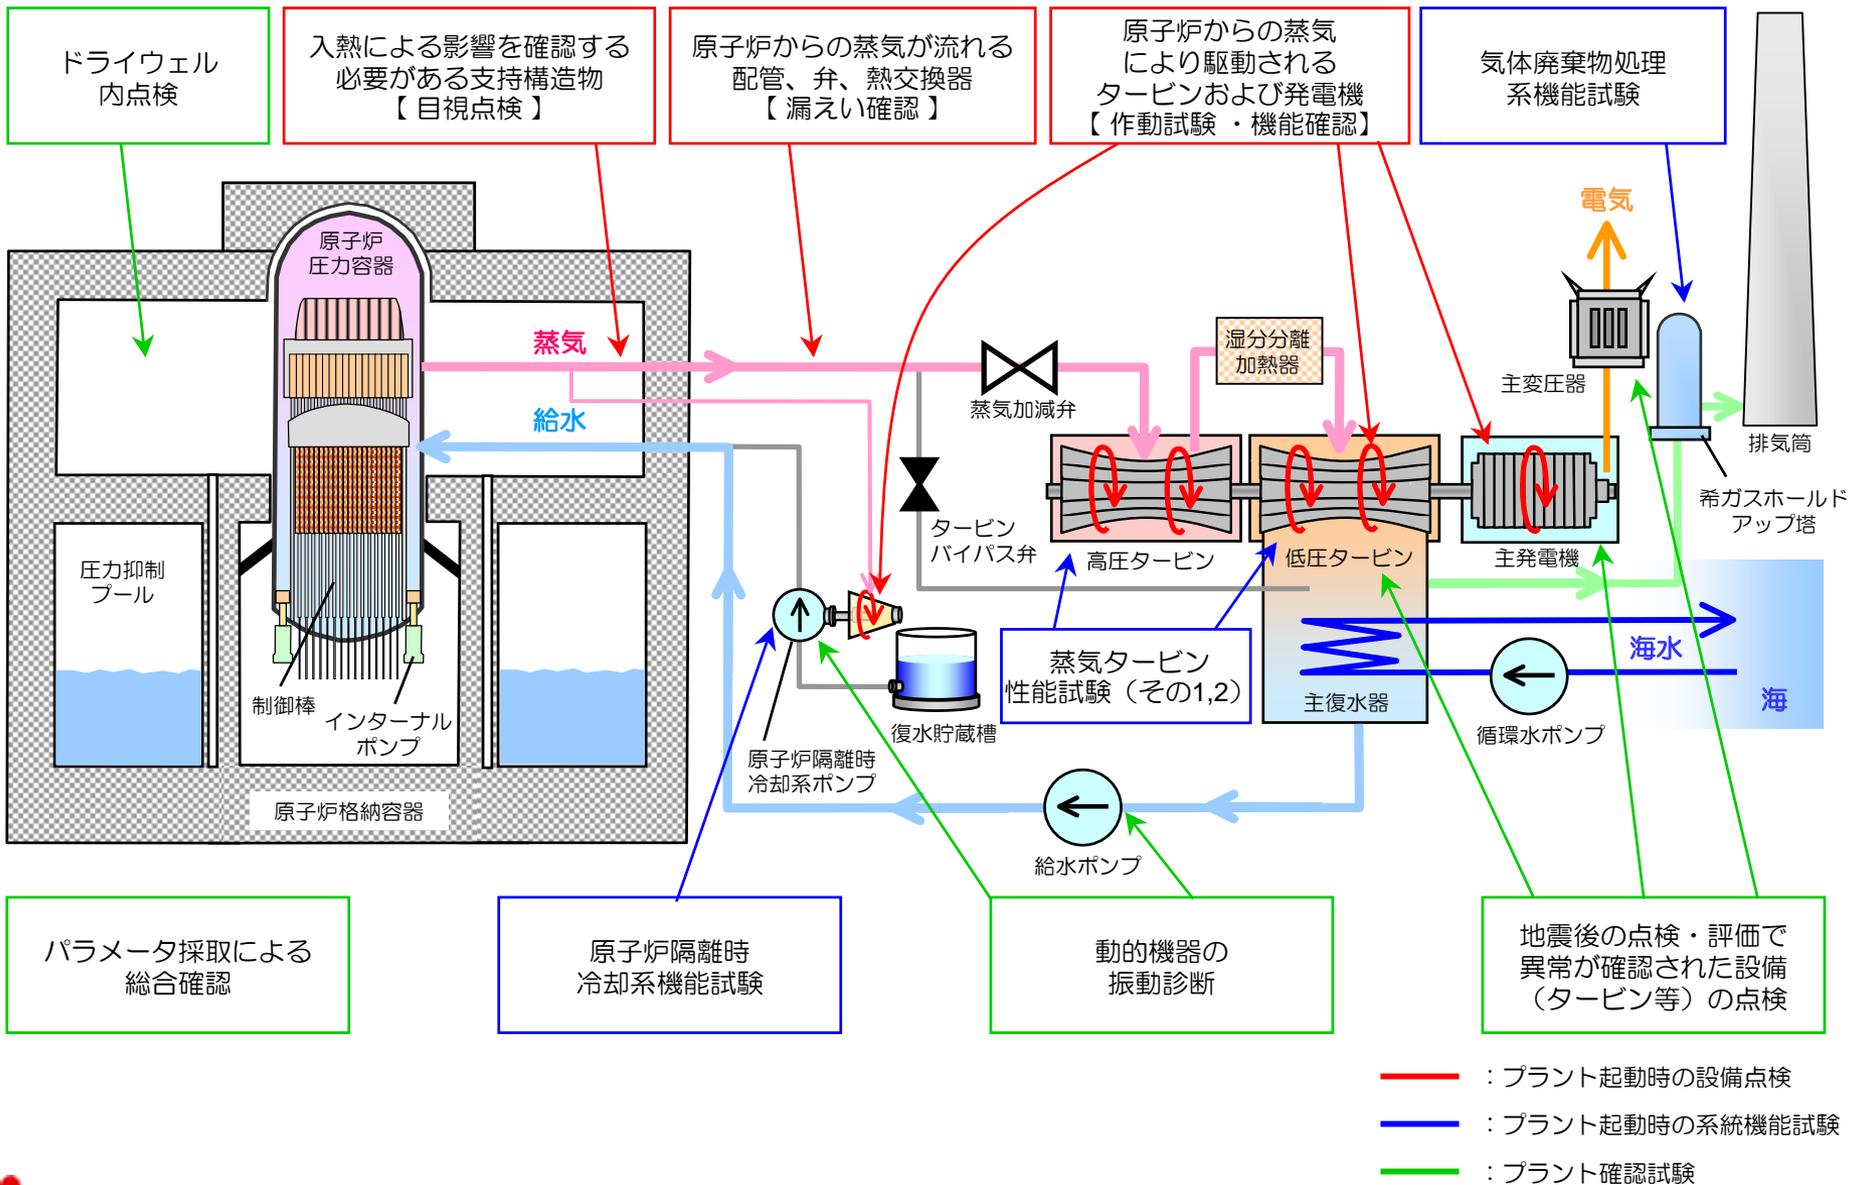
- (Red) : プラント起動時の設備点検
- (Blue) : プラント起動時の系統機能試験
- (Green) : プラント確認試験

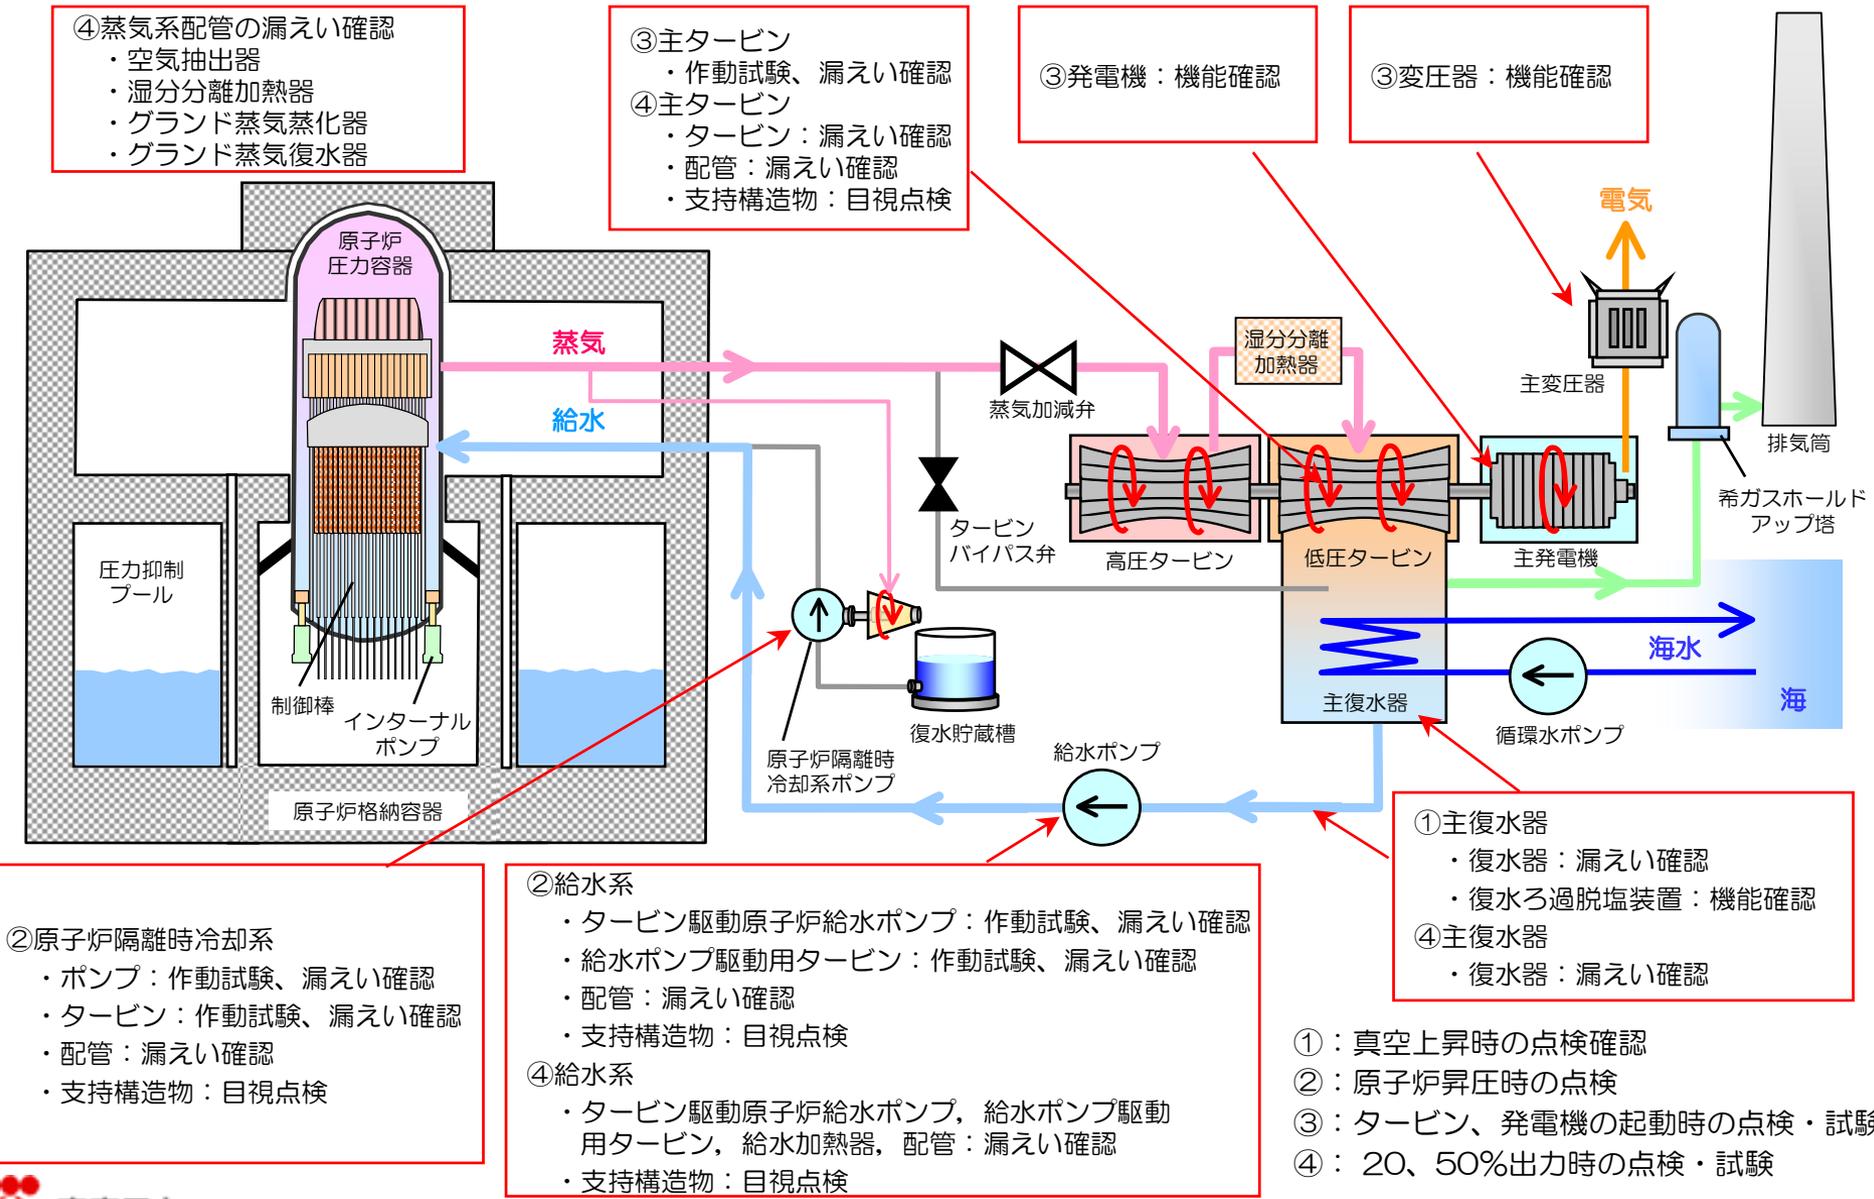
- ④蒸気系配管の漏えい確認
- ・空気抽出器
 - ・湿水分離加熱器
 - ・グランド蒸気蒸化器
 - ・グランド蒸気復水器

- ③主タービン
- ・作動試験、漏えい確認
- ④主タービン
- ・タービン：漏えい確認
 - ・配管：漏えい確認
 - ・支持構造物：目視点検

- ③発電機：機能確認

- ③変圧器：機能確認

- ②原子炉隔離時冷却系
- ・ポンプ：作動試験、漏えい確認
 - ・タービン：作動試験、漏えい確認
 - ・配管：漏えい確認
 - ・支持構造物：目視点検

- ②給水系
- ・タービン駆動原子炉給水ポンプ：作動試験、漏えい確認
 - ・給水ポンプ駆動用タービン：作動試験、漏えい確認
 - ・配管：漏えい確認
 - ・支持構造物：目視点検
- ④給水系
- ・タービン駆動原子炉給水ポンプ，給水ポンプ駆動用タービン，給水加熱器，配管：漏えい確認
 - ・支持構造物：目視点検

- ①主復水器
- ・復水器：漏えい確認
 - ・復水ろ過脱塩装置：機能確認
- ④主復水器
- ・復水器：漏えい確認

- ①：真空上昇時の点検確認
- ②：原子炉昇圧時の点検
- ③：タービン、発電機の起動時の点検・試験
- ④：20、50%出力時の点検・試験

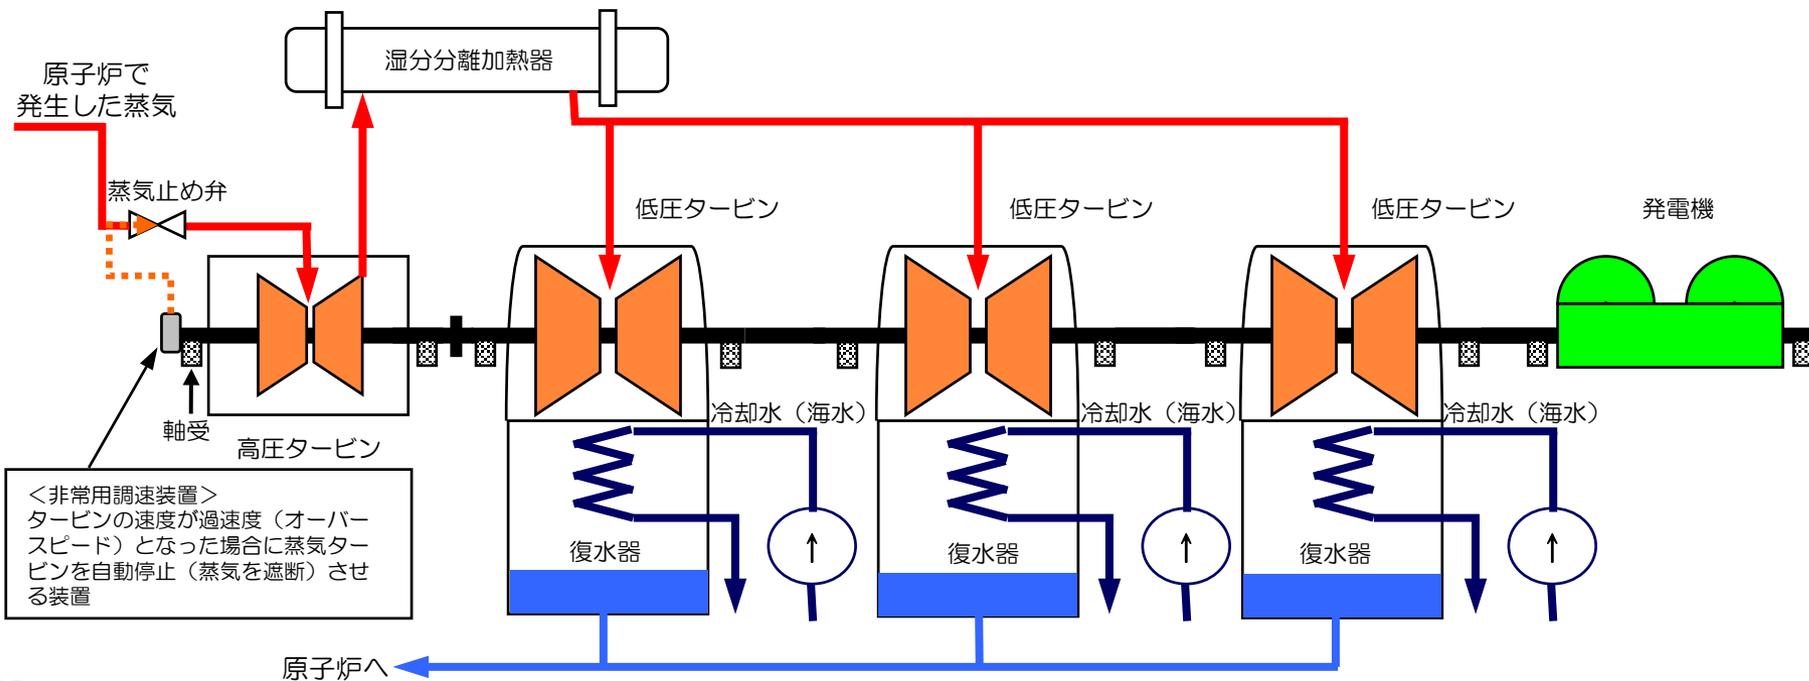
蒸気タービン性能試験（その2）の試験概要

蒸気タービンの過回転、軸受け油圧等の異常などによるタービン設備の損傷を防止する。

タービン過速度トリップの作動確認（タービン速度1,665rpm以下でトリップすること）およびその他タービン保安装置の作動状態（設定範囲内でトリップ装置が作動すること）を確認する。

- 蒸気タービン性能試験（その2）として、以下の検査を実施した結果、全ての検査で判定基準を満足しており、系統機能が正常に発揮されていることを確認した。
 - 真空低下しゃ断装置作動検査
復水器の真空度が低下した際に、タービントリップ装置が正常に作動することを確認した
 - 非常調速機油圧トリップ検査
テストスイッチの押下により、非常調速機が作動することを確認した
 - タービン過速度トリップ試験（機械式）および主要弁作動検査
タービンの速度が上昇した際に、規定値内にタービンが正常にトリップすること、また、主要弁が正常に作動することを確認した
- また、重点的に確認する項目（地震前データとの比較など）についても、異常は確認されなかった。
- 試験結果の詳細については、参考資料-3に記す。

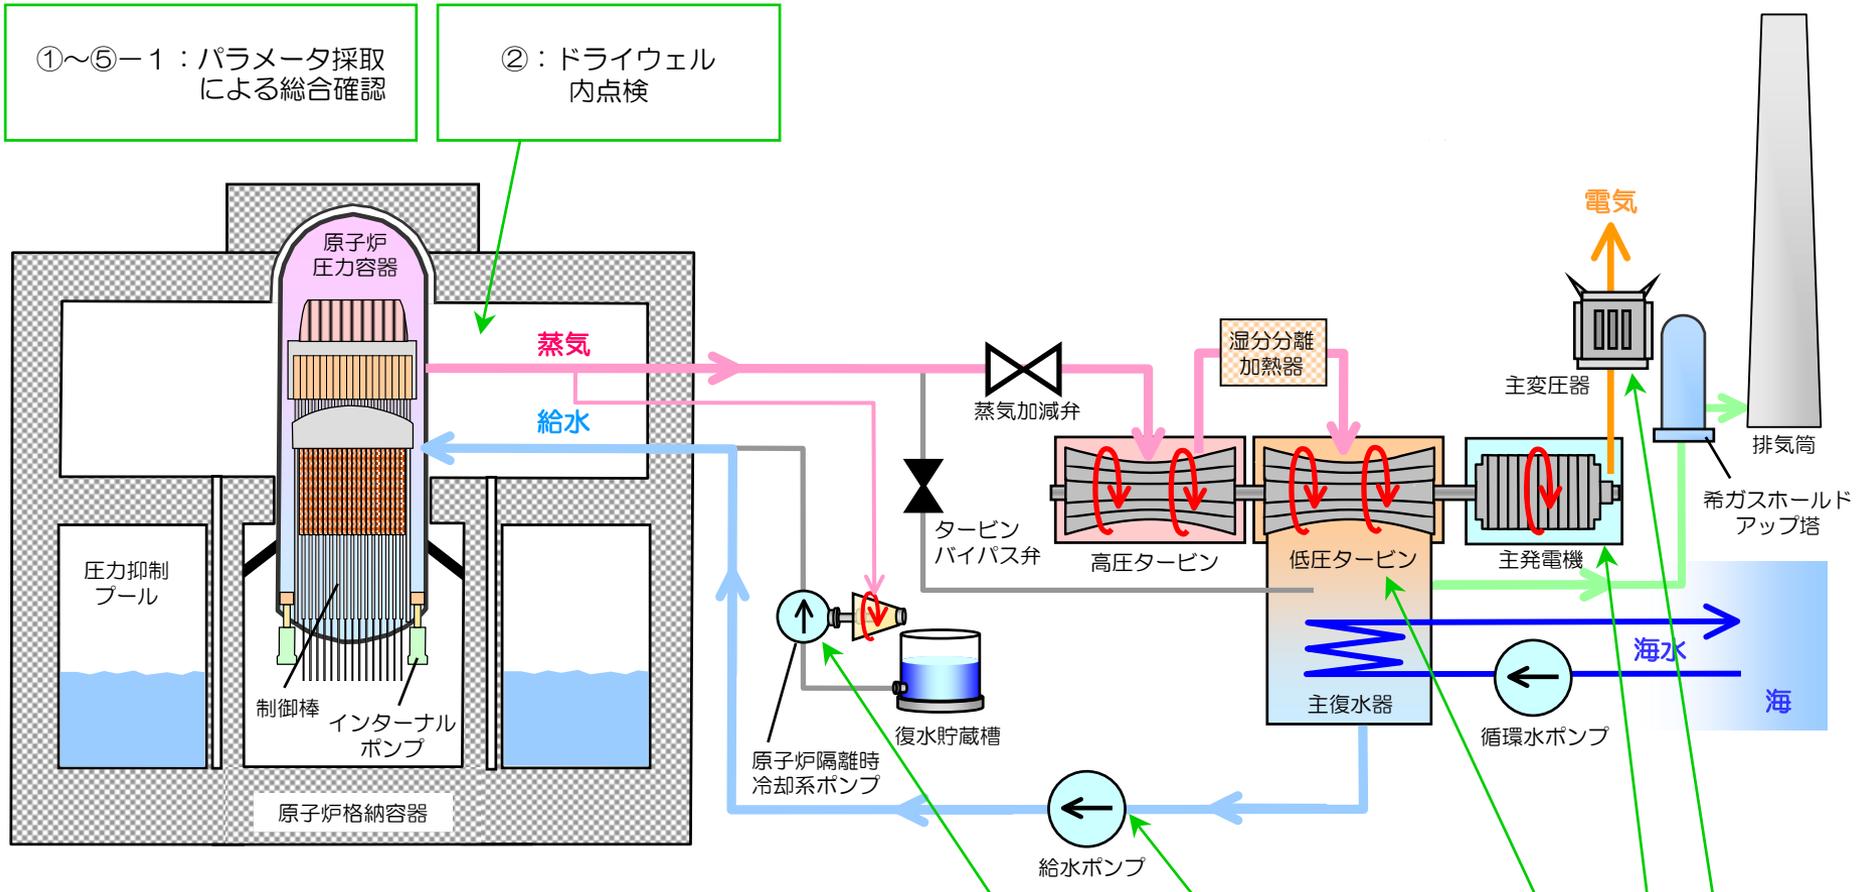
- ① : 真空上昇時の点検確認
- ② : 原子炉昇圧時の点検
- ③ : タービン、発電機の起動時の点検・試験
- ④ : 20、50%出力時の点検・試験
- ⑤-1 : 75%出力時の点検・試験

②、④ : 動的機器の振動診断

①~⑤-1 : 地震後の点検・評価で異常が確認された設備(低圧タービン等)の点検

- 「パラメータ採取による総合確認」では、各出力段階でデータ採取を実施した結果（約800項目）、警報値や判定基準を逸脱したものは確認されず、それぞれのパラメータが異常のないことを確認した。
- また、「振動診断」、「ドライウェル内点検」、「起動前の点検・評価で異常が確認された設備に対する点検」では、加圧、加温、運転状態での状態監視を行ったが、それぞれの項目について異常のないことを確認した。
- なお、「パラメータ採取による総合確認」では、過去のデータ採取時と運転状態が異なる等の理由により、変化が見られるパラメータもあったが、地震の影響によるものではないことを確認した。
- 試験結果の詳細については、参考資料-4に記す。

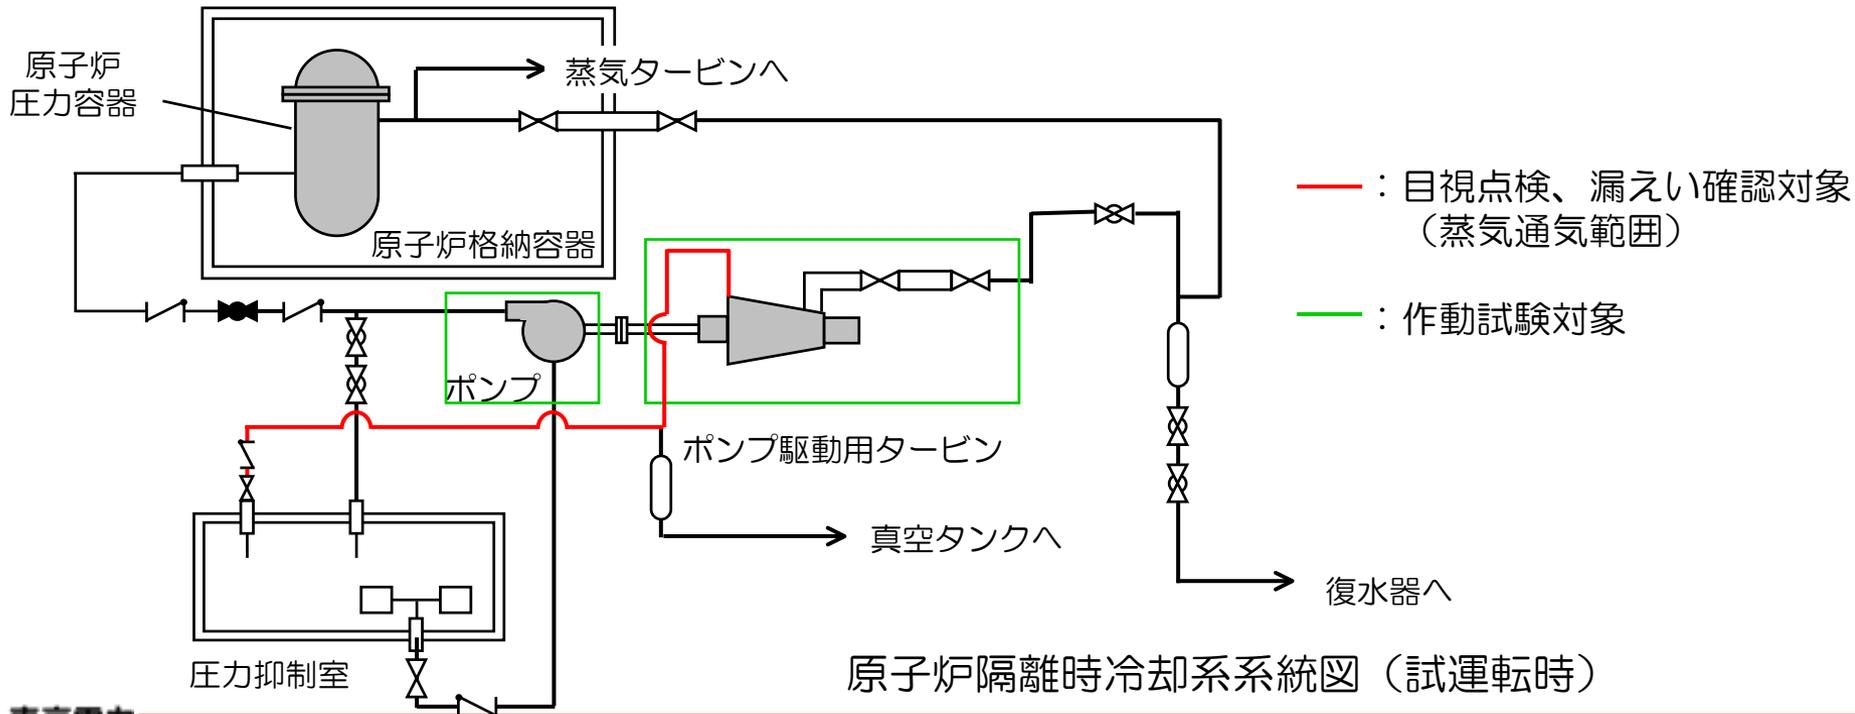
原子炉定格圧力状態において、原子炉の蒸気により原子炉隔離時冷却系を作動させ、作動状態、漏えいの有無、入熱による干渉の有無を確認した。

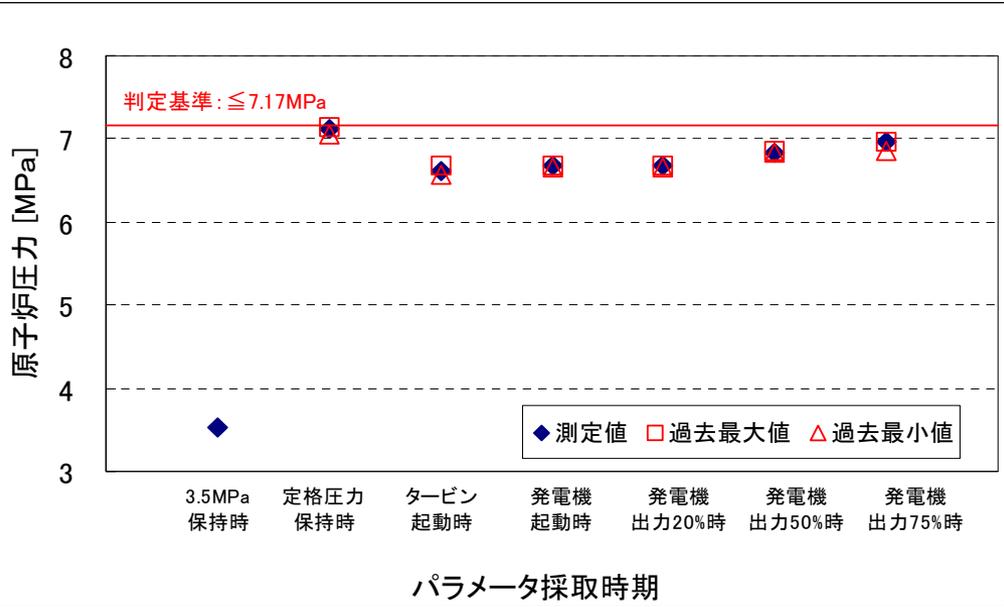
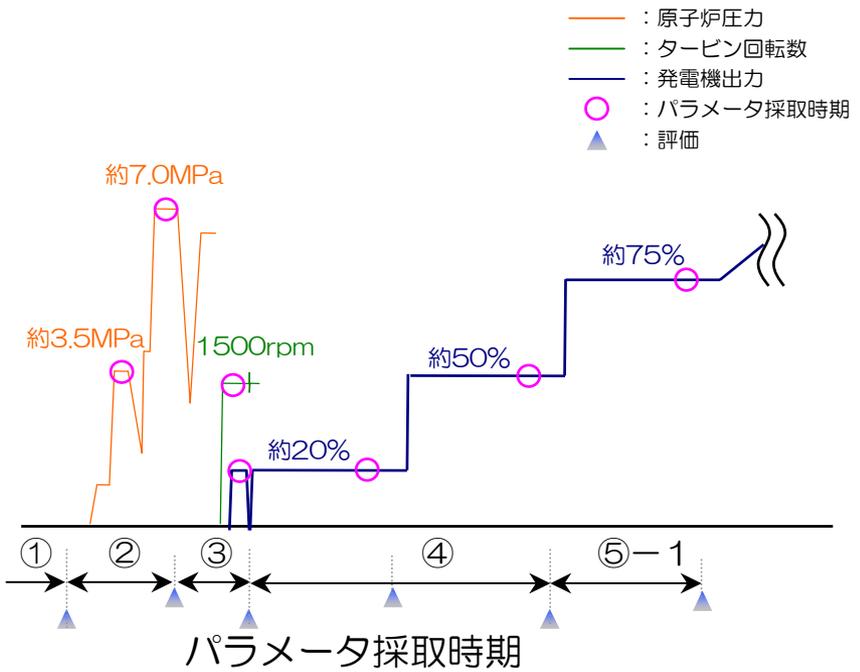
■ 確認結果の例 (原子炉圧力)

データ採取時期	②原子炉昇圧時		③タービン、発電機の起動時		④20、50%出力時		⑤-1 75%出力時	
	3.5MPa 保持時	定格圧力 保持時	タービン 起動時	発電機 起動時	20%出力時	50%出力時	75%出力時	
判定基準 [MPa]	≤ 7.17 ※保安規定							
測定値 [MPa]	3.520	7.109	6.619	6.686	6.678	6.836	6.962	
過去データ [MPa]	最大値	—	7.136	6.669	6.686	6.686	6.865	6.972
	最小値	—	7.061	6.570	6.653	6.653	6.828	6.865
	相違理由	—	—	—	—	—	—	—

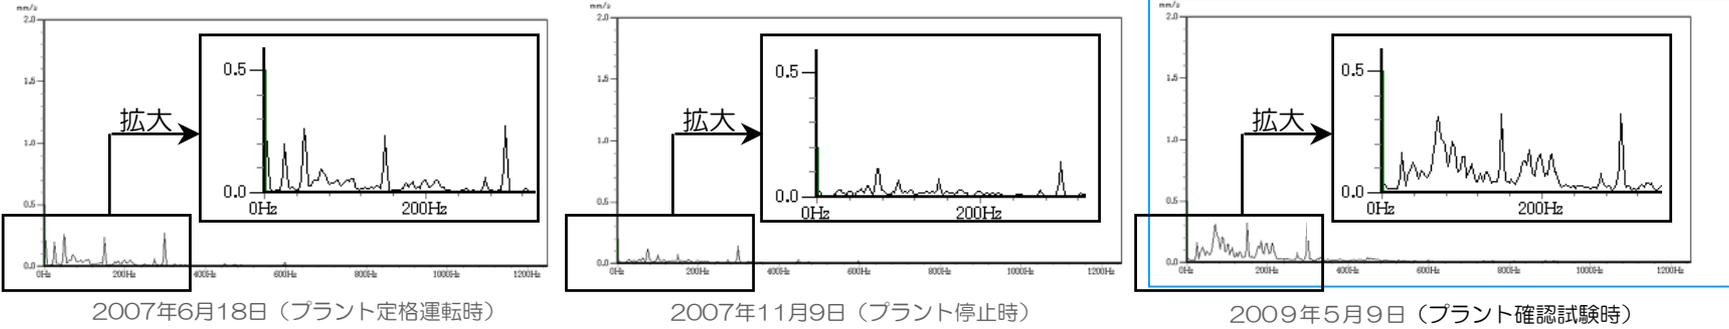
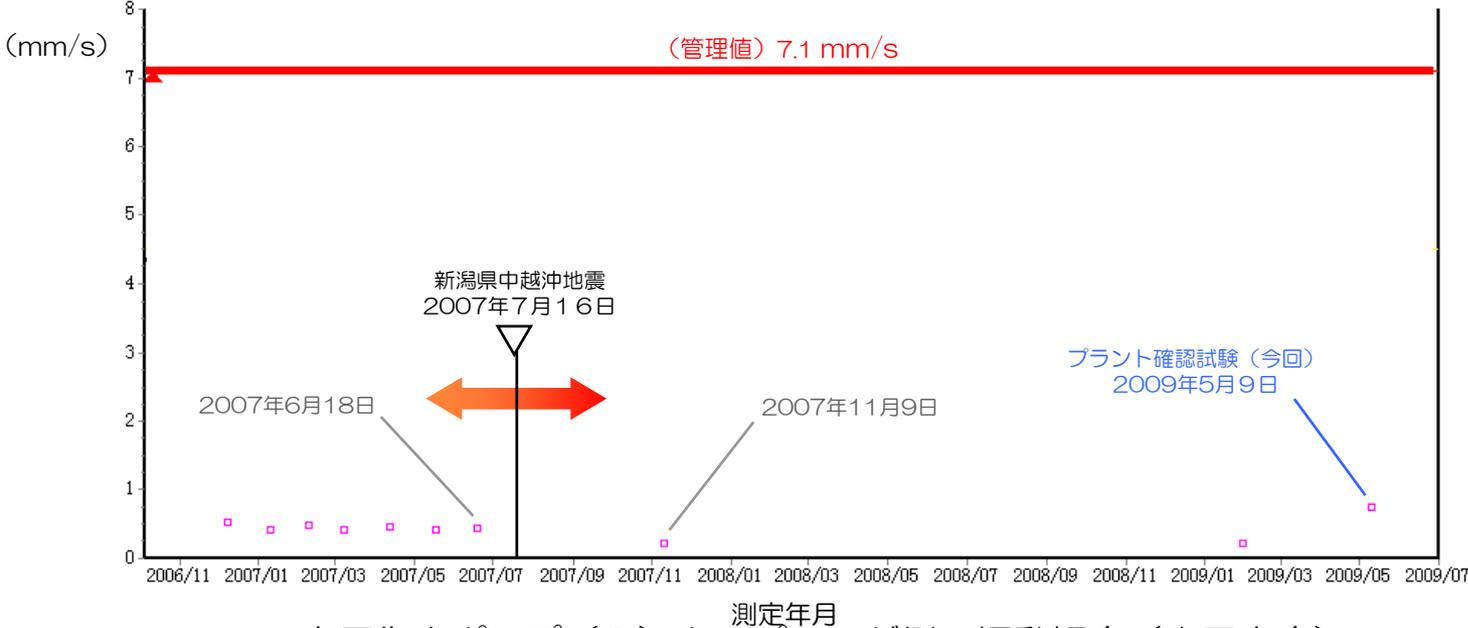
高圧復水ポンプ (B) カップリング側の振動傾向 (水平方向)

- ◆ 振動速度値、振動周波数に、地震の影響と考えられる異常徴候がないことを確認した。
- ◆ 結果の具体例を次頁に示す。

※ 振動診断は3方向 (軸方向、水平方向、垂直方向) で実施しているが、代表として水平方向の結果を記載。

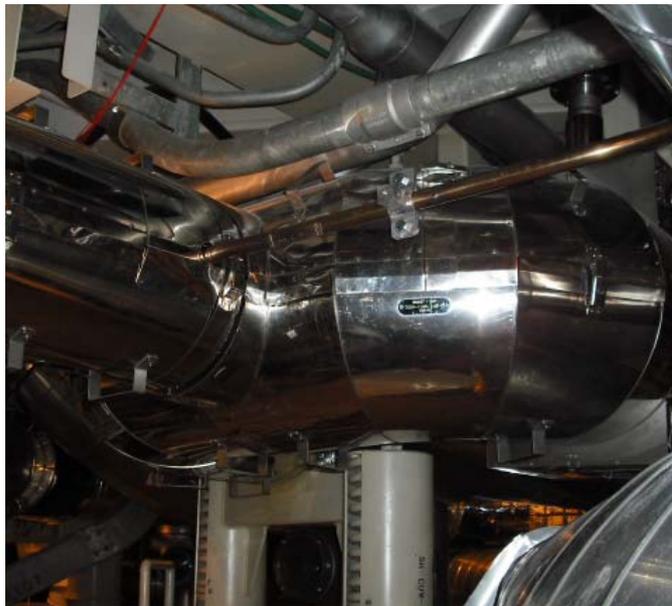
残留熱除去系配管

- 加圧、加温状態において、配管や弁グランド部からの漏えいがないこと
- 熱移動による配管や支持構造物の干渉等の異常がないことを確認した。

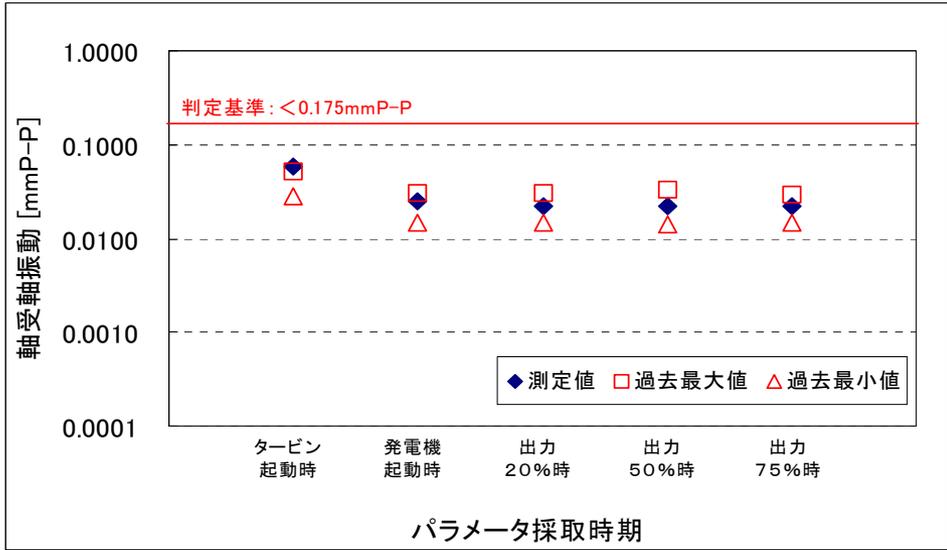
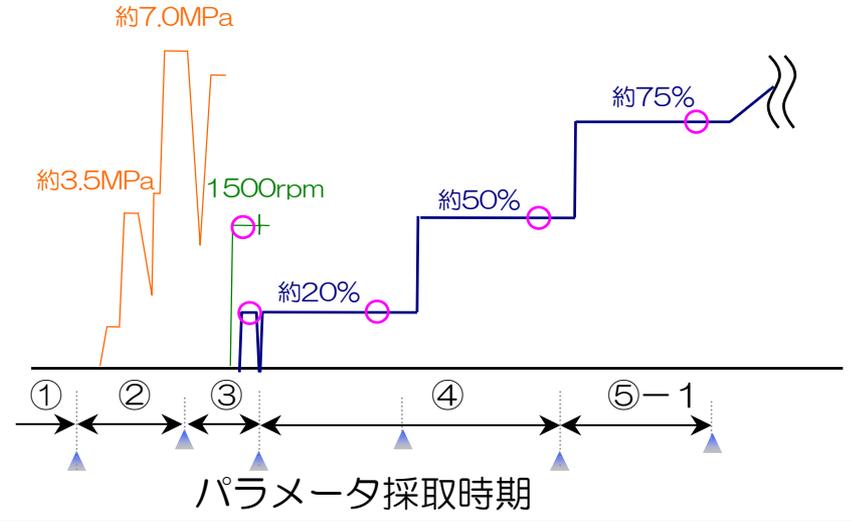
●パラメータ採取結果 (第4 (Y) 軸受軸振動の例)

データ採取時期		③タービン、発電機の起動時		④20、50%出力時		⑤-1 75%出力時
		タービン 起動時	発電機 起動時	20%出力時	50%出力時	75%出力時
判定基準 [mmP-P]		< 0.175 ※警報値				
測定値 [mmP-P]		0.0587	0.0248	0.0222	0.0221	0.0223
過去データ [mmP-P]	最大値	0.0522	0.0301	0.0301	0.0337	0.0292
	最小値	0.0280	0.0150	0.0150	0.0140	0.0149
	相違理由	③*1	—	—	—	—

* 1 : 他の軸受での振動計の指示値が過去の最大値~最小値の範囲に分布していることから、異常はなく、変動の範囲内であると評価している。

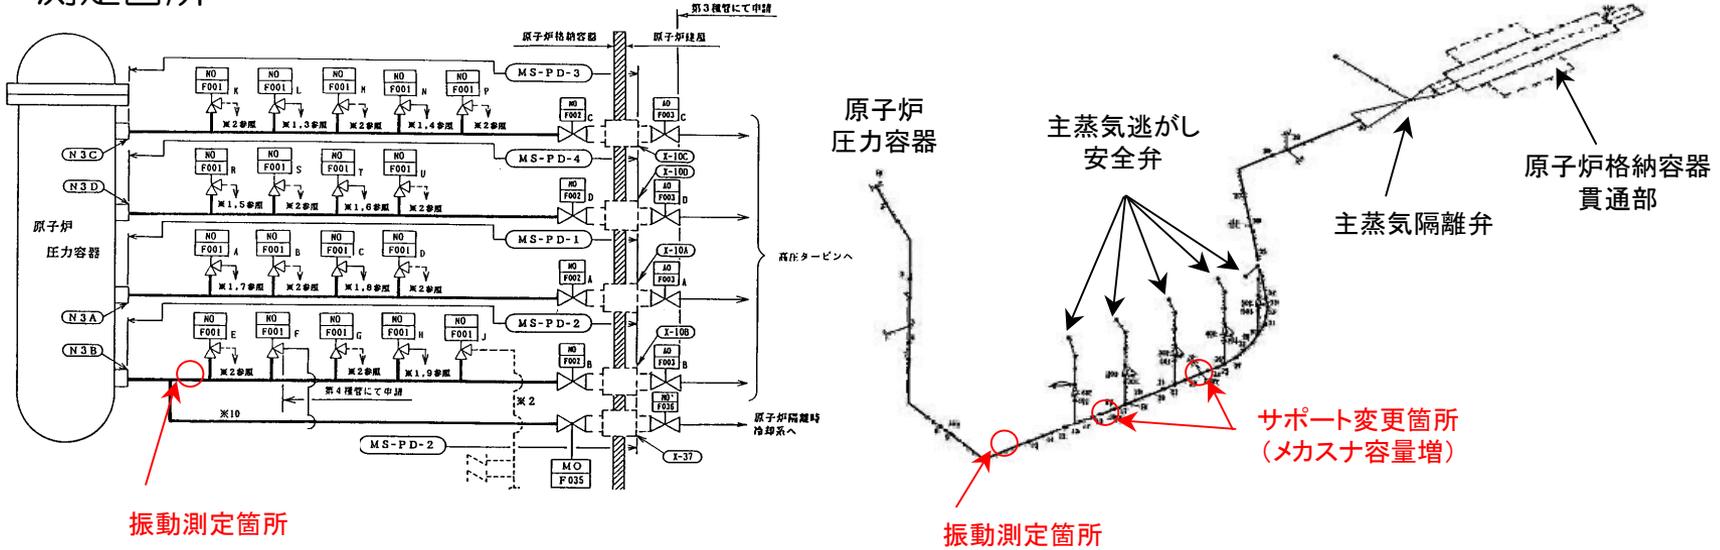
振動測定による確認結果例 (主蒸気系配管)

振動測定により、異常な振動がないことを確認した。

測定方向	測定値 [μm (P-P)]					判定目安値
	定格圧力時	20%出力時	50%出力時	75%出力時	100%出力時	
水平 (E-W) 方向	156.5	127.1	165.6	155.6	今後測定予定	600 μm (P-P) 以下
上下方向	153.0	140.9	177.8	200.7		
水平 (N-S) 方向	158.6	138.1	153.5	143.2

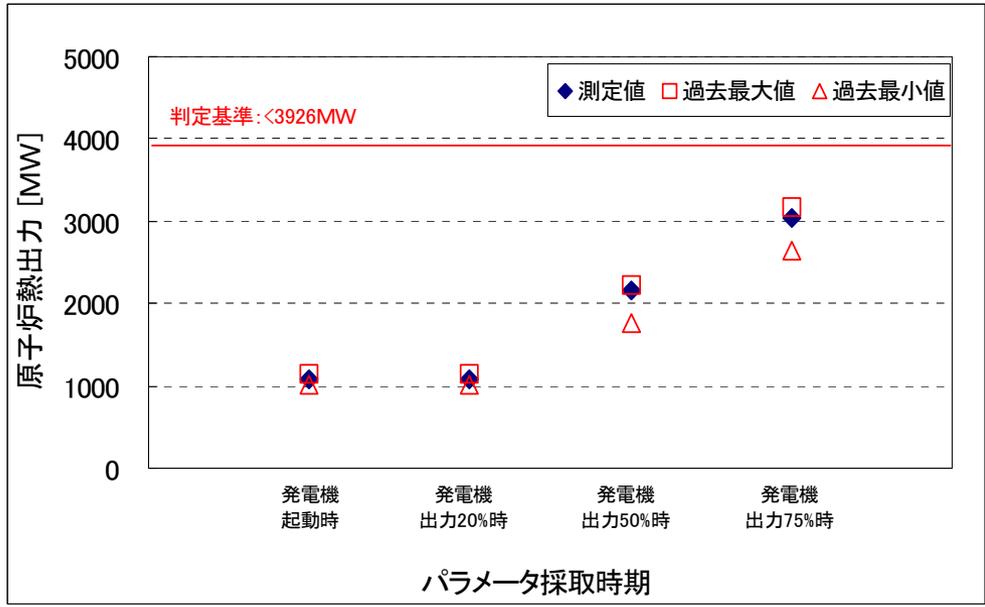
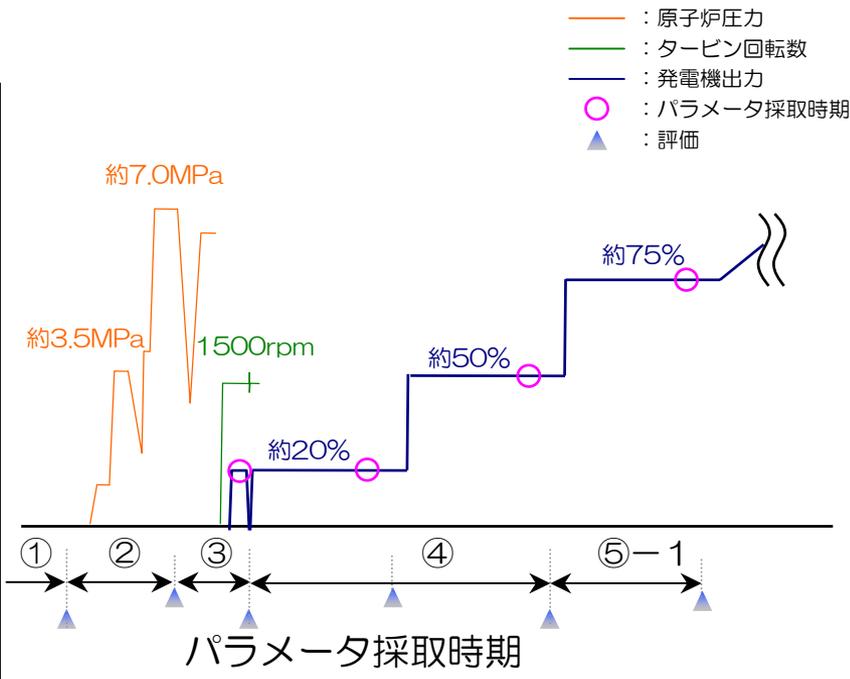
■原子炉熱出力

データ採取時期	③タービン、発電機の起動時	④20、50%出力時		⑤-1 75%出力時	
	発電機起動時	20%出力時	50%出力時	75%出力時	
判定基準 [MW]	< 3926 ※警報値				
測定値 [MW]	1087.9	1086.3	2167.9	3028.9	
過去データ [MW]	最大値	(1149)	(1149)	(2214)	(3161)
	最小値	(1008)	(1008)	(1756)	(2643)
	相違理由	—	—	—	—

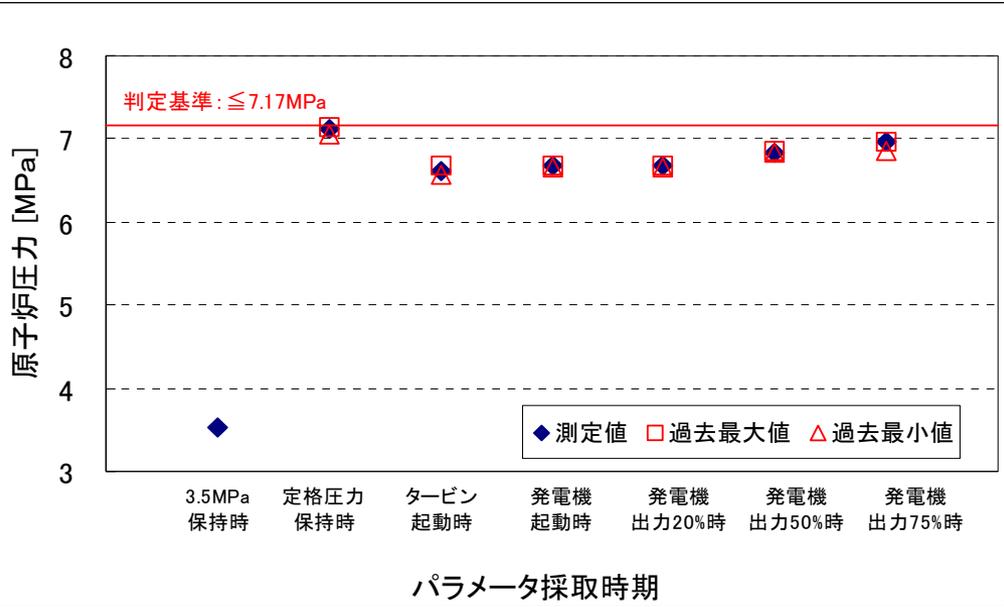
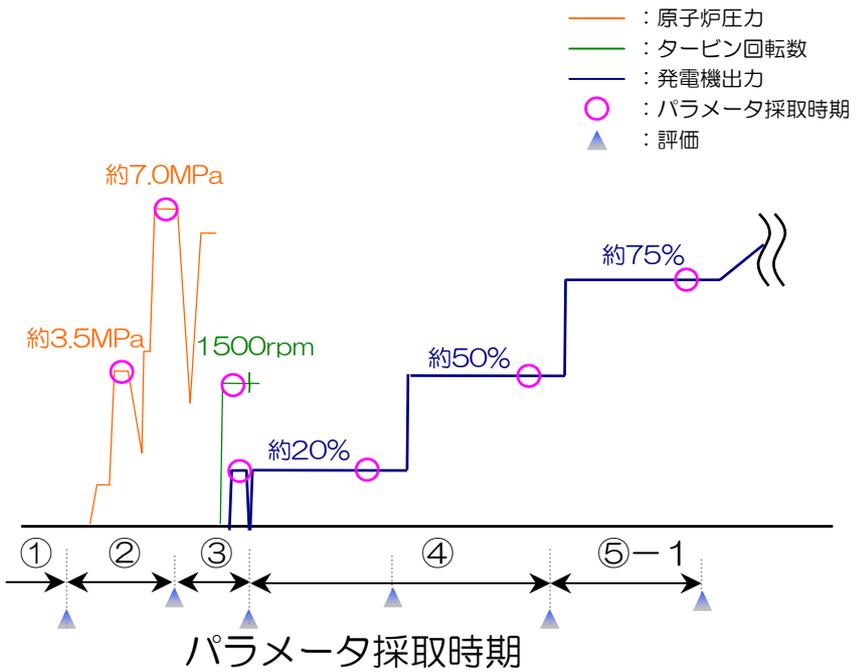
■原子炉圧力

データ採取時期	②原子炉昇圧時		③タービン、発電機の起動時		④20、50%出力時		⑤-1 75%出力時	
	3.5MPa 保持時	定格圧力 保持時	タービン 起動時	発電機 起動時	20%出力時	50%出力時	75%出力時	
判定基準 [MPa]	≤ 7.17 ※保安規定							
測定値 [MPa]	3.520	7.109	6.619	6.686	6.678	6.836	6.962	
過去データ [MPa]	最大値	—	7.136	6.669	6.686	6.686	6.865	6.972
	最小値	—	7.061	6.570	6.653	6.653	6.828	6.865
	相違理由	—	—	—	—	—	—	—

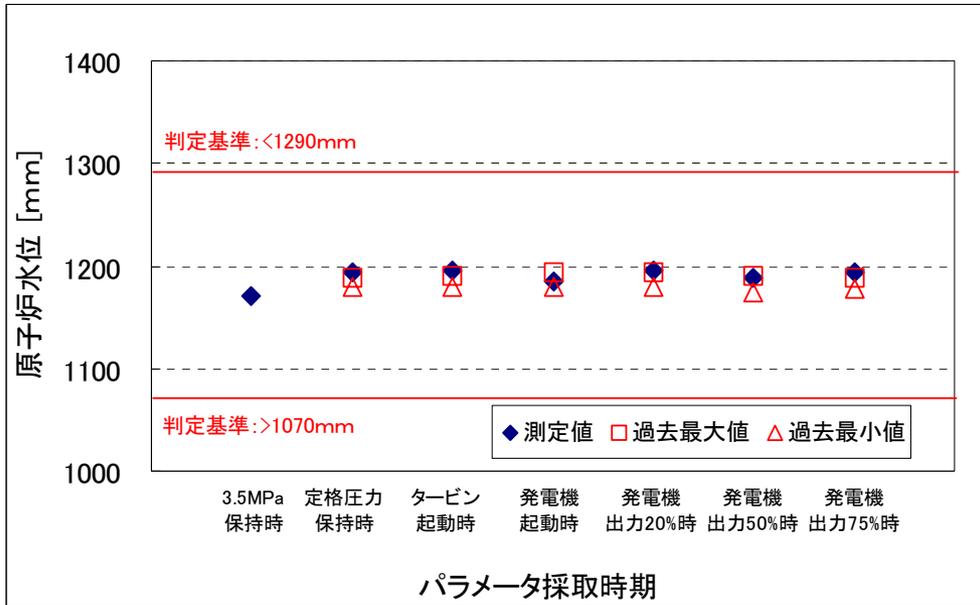
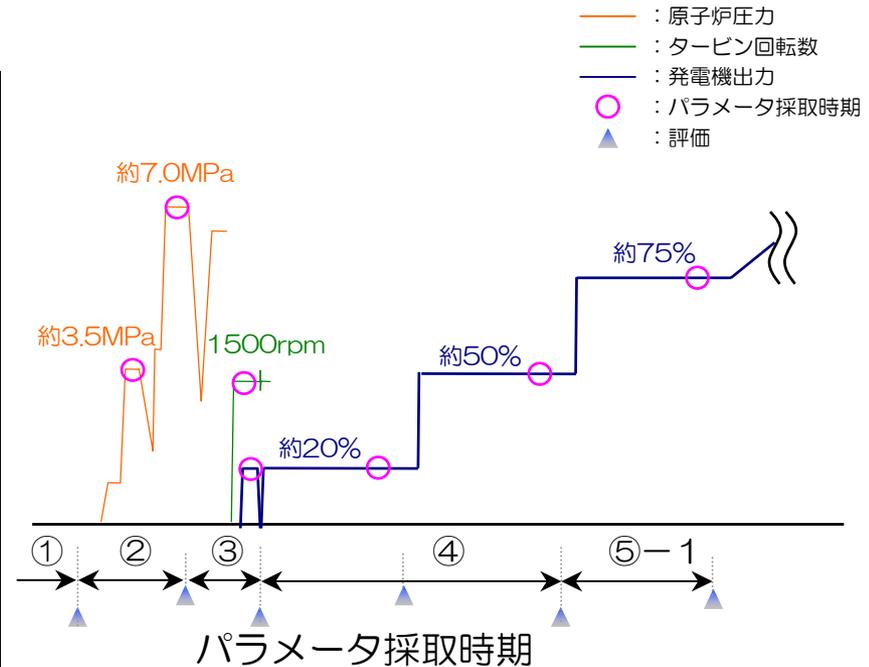
■原子炉水位

データ採取時期	②原子炉昇圧時		③タービン、発電機の起動時		④20、50%出力時		⑤-1 75%出力時
	3.5MPa 保持時	定格圧力 保持時	タービン 起動時	発電機 起動時	20%出力時	50%出力時	75%出力時
判定基準 [mm]	1070 < 原子炉水位 < 1290 ※警報値						
測定値 [mm]	1170	1193	1195	1185	1196	1188	1193
過去データ [mm]	最大値	—	1189	1191	1193	1190	1188
	最小値	—	1179	1180	1180	1175	1178
	相違理由	—	③*1	③*1	—	③*1	—

*1 : 原子炉水位は同一パラメータを3箇所にて採取しているが、上記以外の水位計は最大値～最小値の範囲内に入っており、通常の変動範囲内と評価。

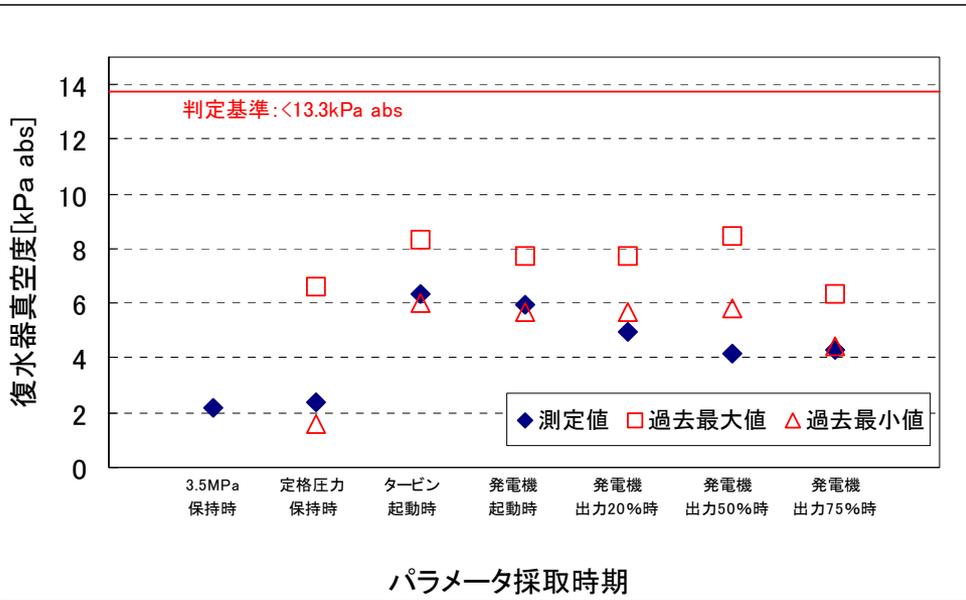
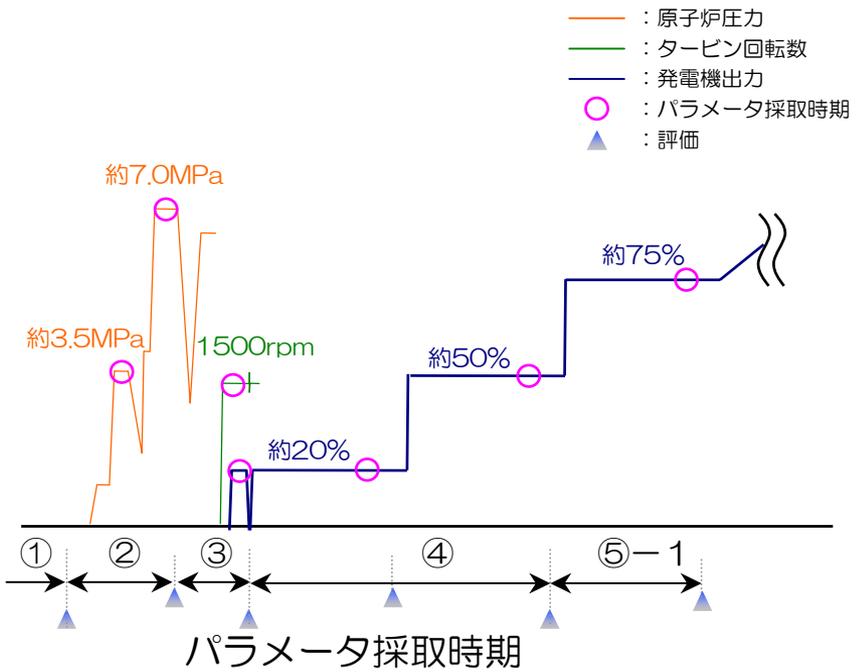
■ 復水器真空度

データ採取時期	②原子炉昇圧時		③タービン、発電機の起動時		④20、50%出力時		⑤-1 75%出力時	
	3.5MPa 保持時	定格圧力 保持時	タービン 起動時	発電機 起動時	20%出力時	50%出力時	75%出力時	
判定基準 [kPa abs]	< 13.3 ※警報値							
測定値 [kPa abs]	2.15	2.38	6.35	5.95	4.95	4.17	4.31	
過去データ [kPa abs]	最大値	—	6.63	8.32	7.70	7.70	8.46	6.32
	最小値	—	1.60	6.02	5.71	5.71	5.80	4.40
	相違理由	—	—	—	—	①*1	①*1	①*1

*1 : タービン動翼保護の対応として、高真空状態 (目標5.1kPa) としていることから、値が低く推移している。

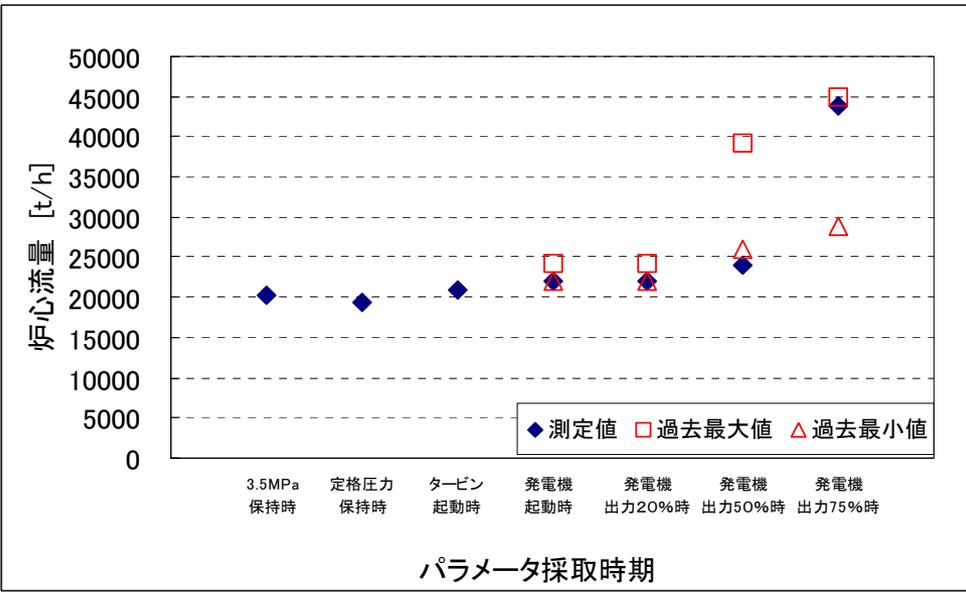
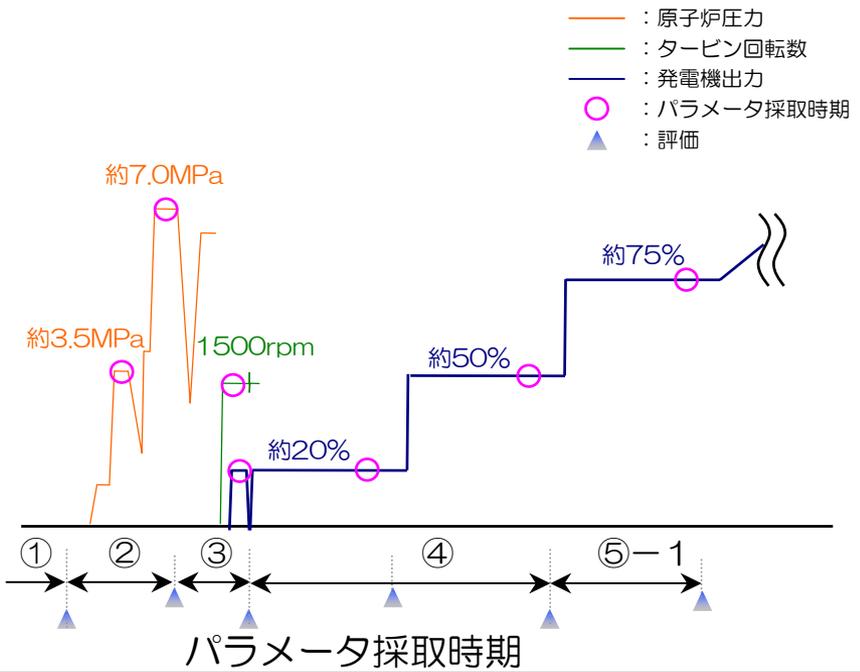
炉心流量

データ採取時期	②原子炉昇圧時		③タービン、発電機の起動時		④20、50%出力時		⑤-1 75%出力時
	3.5MPa 保持時	定格圧力 保持時	タービン 起動時	発電機 起動時	20%出力時	50%出力時	75%出力時
判定基準 [t/h]	—						
測定値 [t/h]	20231	19318	20924	22036	21924	24050	43729
過去データ [t/h]	最大値	—	—	(24143)	(24143)	(39298)	(45003)
	最小値	—	—	—	(22071)	(22071)	(26096)
	相違理由	—	—	—	④*1	④*1	④*1

*1 : 炉心構成 (燃料配置や制御棒位置) により炉心流量は変動するものであり、通常の変動範囲内と評価している。

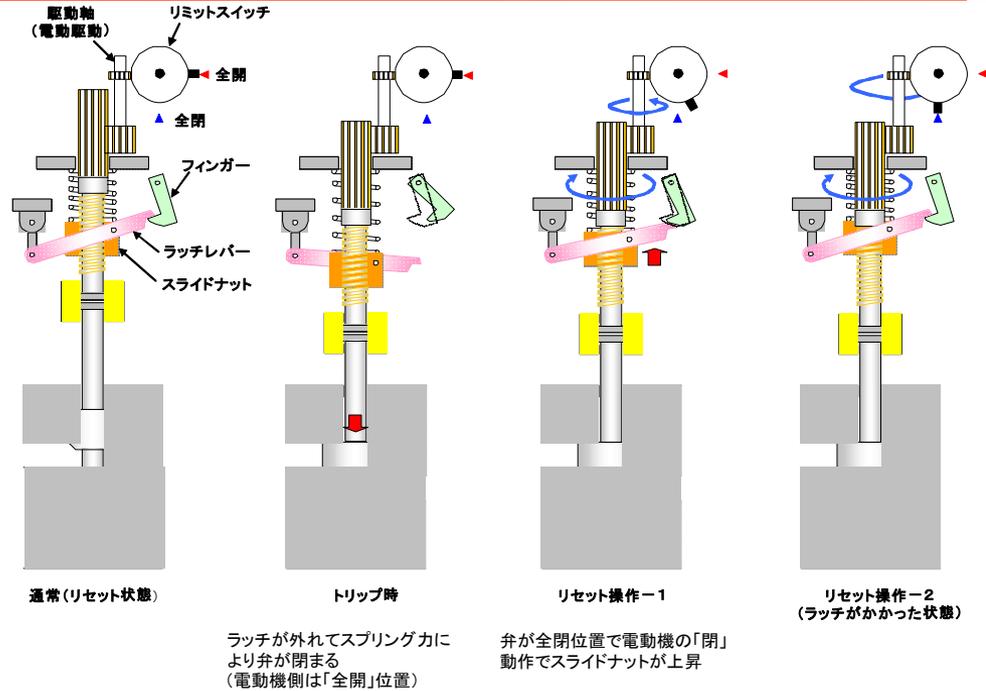
原子炉隔離時冷却系タービン トリップ弁動作機構

5月11日：中央制御室停止ボタン・現場停止ボタンのいずれからも停止操作できない事象が発生した（原子炉圧力7.0MPa、設備点検時）

いずれも、原子炉隔離時冷却系タービン及びポンプの運転状態に異常はなし。

リミット位置の再調整を実施した。

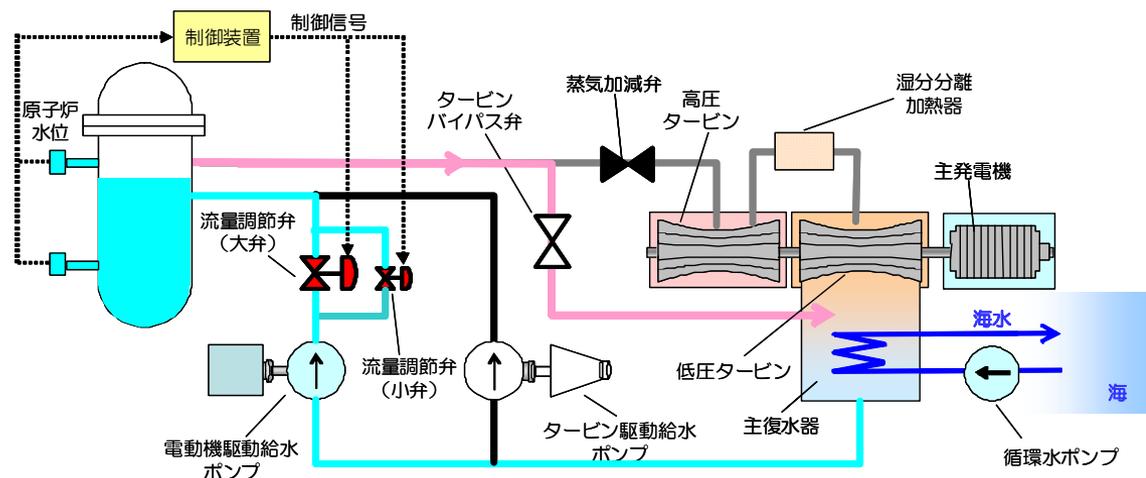
原子炉給水系 系統概略図

5月11日、原子炉給水流量調節弁（大弁）（A）の開度が、現場指示値が0%・中央制御室での指示値が2.6%と、僅かに相違があることが確認された。なお、原子炉への給水制御は正常に行われ、原子炉水位は安定していた。

ズレ幅が僅かであり、調整の結果、規定精度内に調整できたことから、継続使用可能と判断し、後日、取替えることとした。
