7号機プラント全体の
機能試験・評価の状況報告
(75%出力段階まで)

平成21年6月3日

東京電力

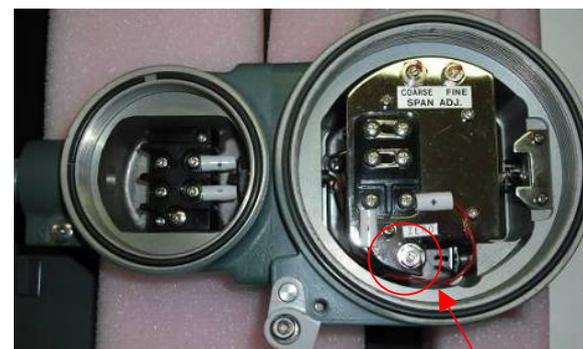
同型の開度発信器

5月15日、原子炉給水流量調節弁（大弁）（B）の開度に関し、制御信号（弁開度の要求信号）と実際の開度の差異が大きいことを示す警報が発生し、弁開度信号に異常が発生していることが確認された。

流量を絞った状態（弁の開度が少ない状態）には弁に大きな振動が生じ、振動により発信器増幅回路基板のゼロ調整用抵抗器等にズレが生じたものと推定される。

ゼロ調整用抵抗器

- ・発信器を振動対策（廻り止め）を施したものに交換した。
- ・現場弁開度を制御室でも監視可能となるよう監視カメラを設置した。

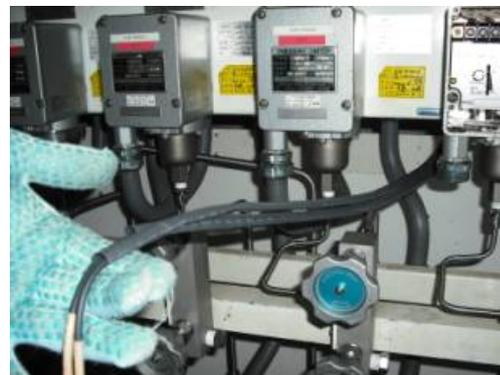
5月13日の運転操作中（タービン駆動原子炉給水ポンプ確認運転）、直流125Vの地絡を示す警報が発生した。警報の発生は一時的で、数秒後に消灯した。

点検中地絡が発生した箇所
（絶縁処置箇所）

点検調査の結果、具体的な地絡箇所の特定には至らなかったものの、調査時に一時的に地絡警報が発生したケーブルがあることから、当該ケーブルで地絡が発生したものと推定される。

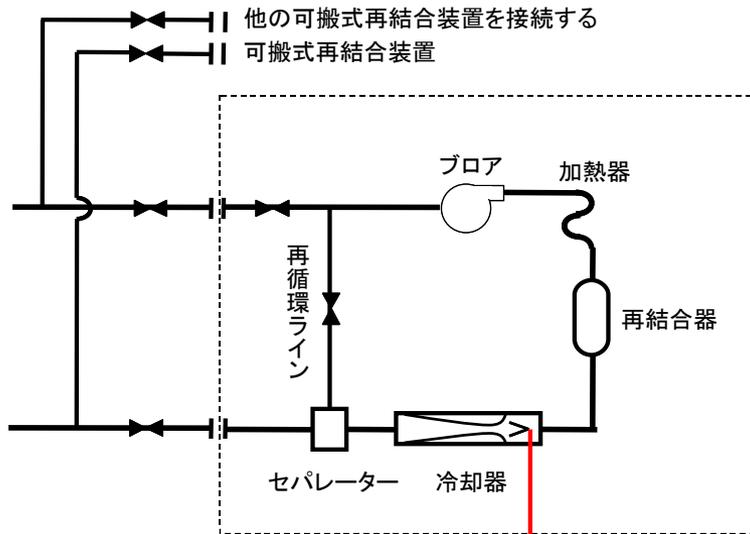
可燃性ガス濃度制御系の概略図

- 可燃性ガス濃度制御系に付属する工事計画認可対象外の配管サポートについて、耐震強化工事の際に誤って異なる箇所の配管サポートを取外していることを5月18日に確認した。
- 当該配管の耐震評価を行った結果、耐震安全上問題がないことを確認した。
- また、同様に取外しを行った他の10箇所については、工事が計画通り施工され問題ないことを5月21日までに確認した。

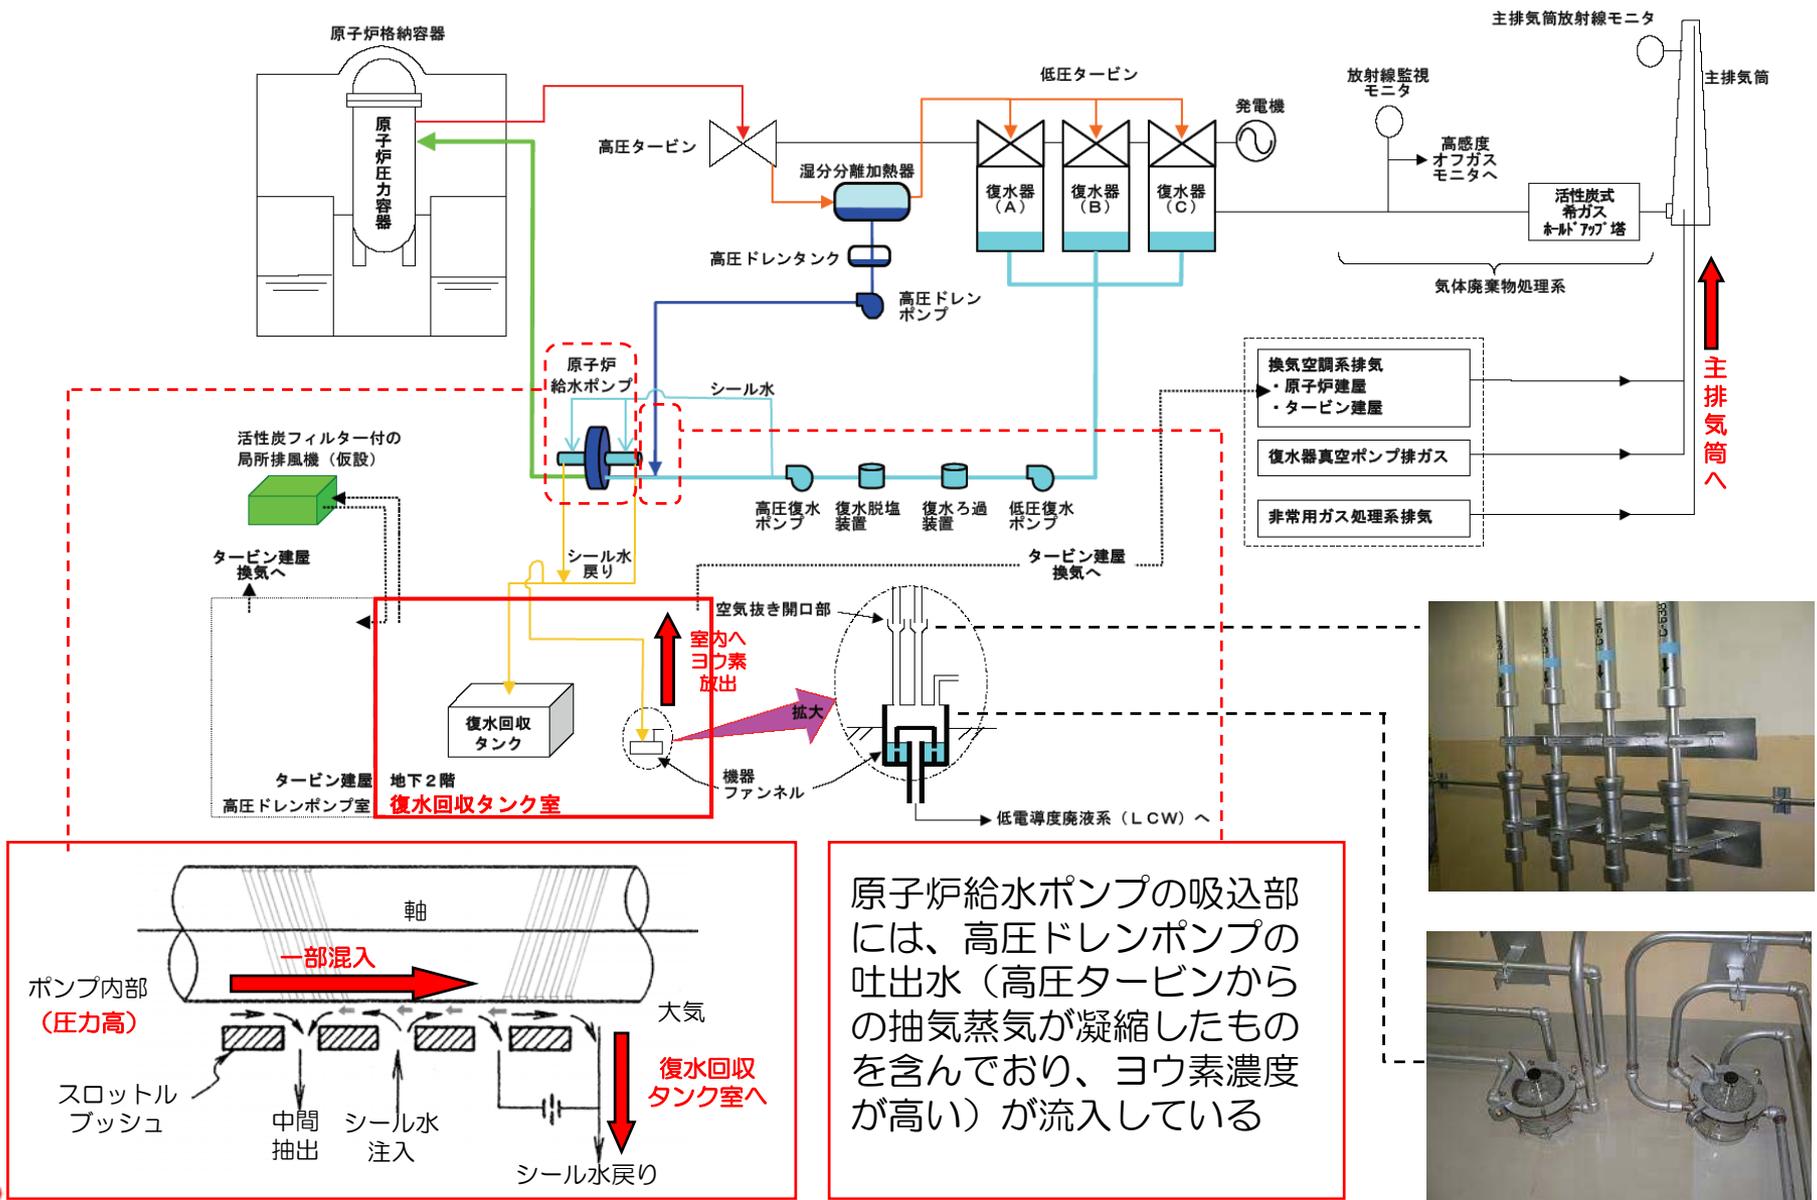
- 現場の状況確認結果から、タービン建屋内の復水回収タンク室からヨウ素133が検出されたため、詳細調査を実施し、原子炉給水ポンプシール水戻り配管内の空気抜き開口部からの拡散を確認した。なお、復水回収タンク室には、局所排風機を設置しており、その後のサンプリングでヨウ素は、検出されていない。
- また、原子炉給水ポンプシール水戻り配管の温度を確認したところ、ポンプ内部水の、シール水戻り配管への混入量が増加していることを確認した。ポンプ内部水は、高圧タービンからの抽気蒸気が含まれ、比較的ヨウ素濃度が高く、これが開口部から拡散したものと考えられた。
- プラント低出力時は原子炉給水ポンプ内部の圧力が高いため、ポンプ内部水が給水ポンプシール水戻り配管に混入しやすいため、発生したものと推測される。

原子炉給水ポンプの吸込部には、高圧ドレンポンプの吐出水（高圧タービンからの抽気蒸気が凝縮したものを含んでおり、ヨウ素濃度が高い）が流入している

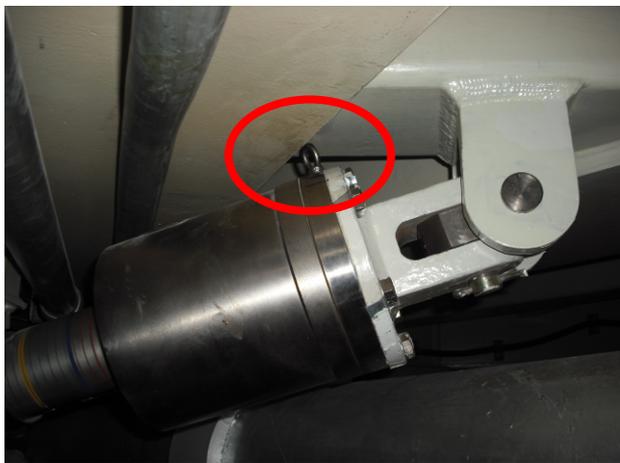
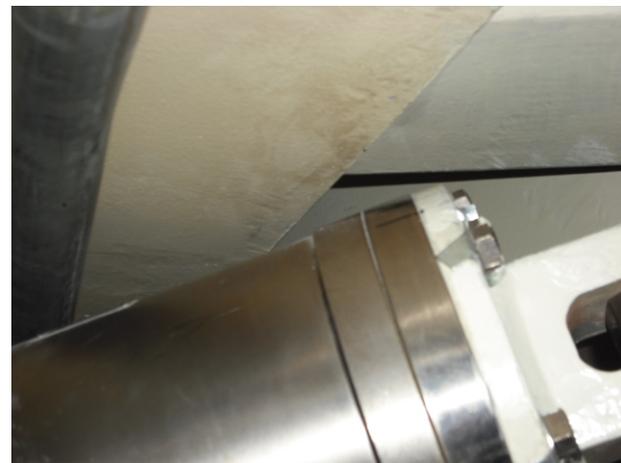
■ 原子炉格納容器点検時のアイボルト（吊り具）接近

- 5月14日、原子炉圧力7.0MPaでの原子炉格納容器点検時、主蒸気逃がし安全弁排気管に設置されたメカニカルスナッパのアイボルトとグレーチング梁との距離が1mm程度に接近していることが確認された。
- アイボルトは、運転には影響を及ぼさず、当面使用しないものであることから、当該アイボルトを撤去した。
