# 柏崎刈羽原子力発電所 5号機 点検評価状況について

平成21年10月6日

東京電力

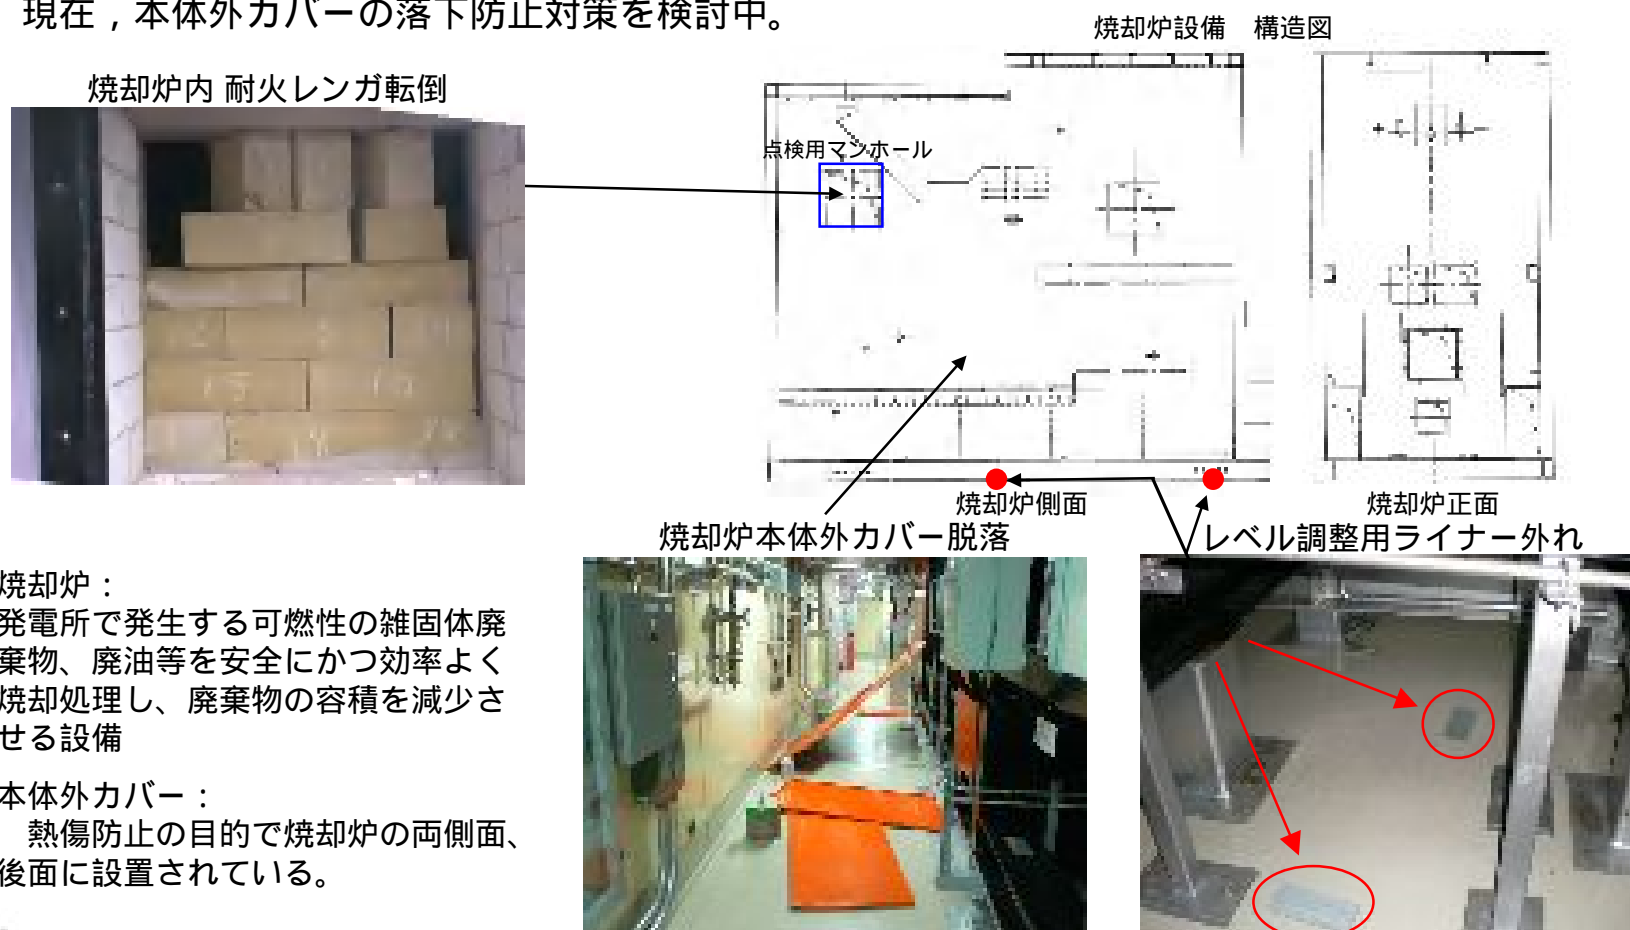
## 焼却炉 1

事象：目視点検の結果、二次焼却炉内の耐火レンガの転倒や本体カバー<sup>2</sup>の脱落、レベル調整用ライナーの外れを確認した。

原因：地震の揺れにより、固定されていない部位（平積みされたレンガやマグネットで貼りついているカバー等）がずれたり、脱落したと判断した。

対策：耐火レンガの積みなおし、本体外カバーとレベル調整用ライナーの交換を実施した。  
現在、本体外カバーの落下防止対策を検討中。

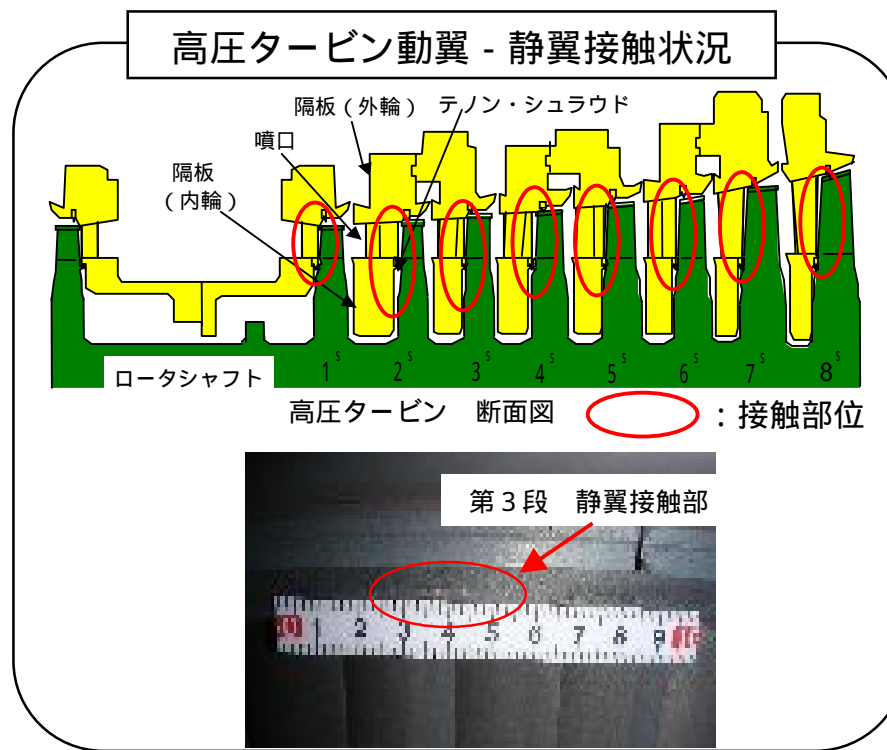
## 高圧及び低圧タービン（A）（B）（C）

事象：目視点検及び分解点検の結果、以下の部位に損傷や接触を確認した。

- ・オイルシールリングの破損
- ・軸受油切りの損傷
- ・中間軸受台キー変形
- ・高圧・低圧タービンの動翼 - 静翼の接触
- ・軸受 - タービンロータの接触

原因：地震により軸受けの揺れがロータに伝わり、ロータが揺れたことにより各部位で損傷や接触が発生したと考えられる。プラント停止時に地震を受けた6号機においても同様の事象を確認している。

対策：オイルシールリング及び軸受油切りは交換、中間軸受台キーは修理を行う。また、高圧・低圧タービンの動翼 - 静翼の接触等は軽微であり機能に影響がないため通常の点検・手入れを実施中。

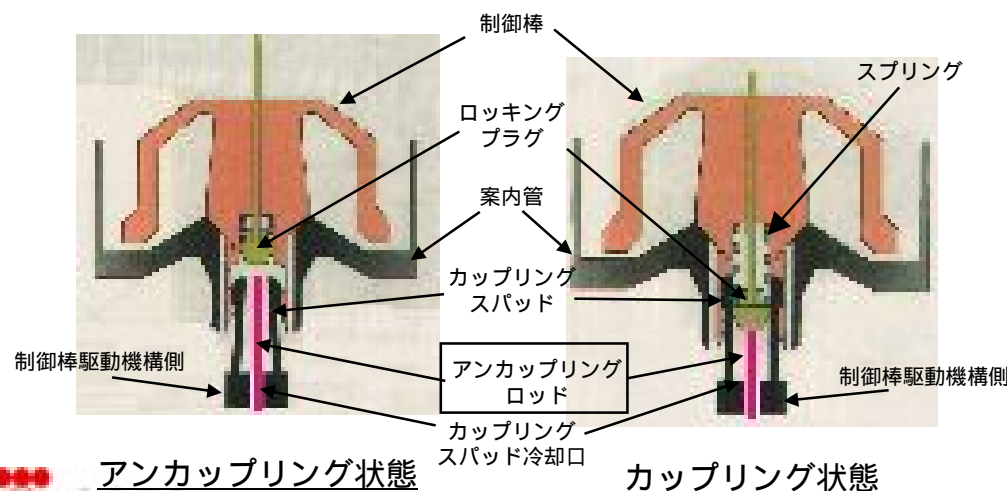
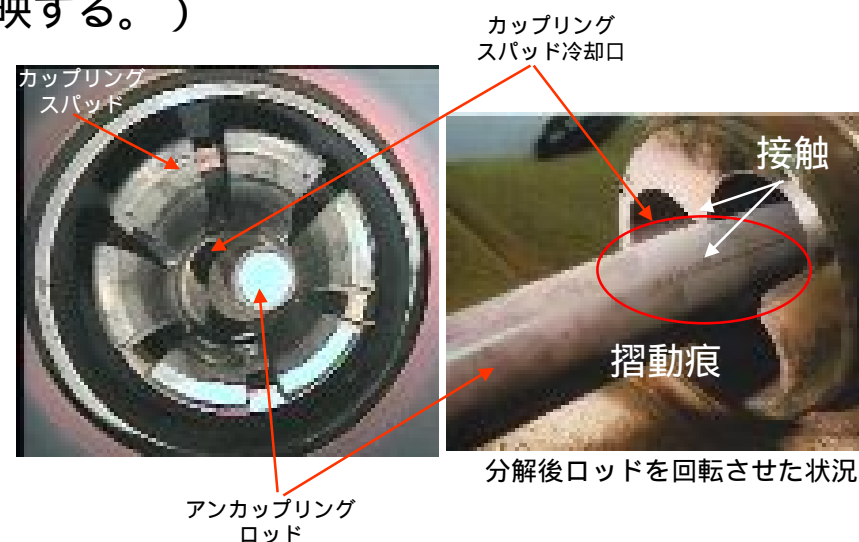
原因：分解点検の結果、各部に変形、損傷等確認されていないが、アンカップリングロッドに僅かな摺動痕が確認されたことから、アンカップリングロッドとカップリングスパッド冷却口部の一時的な摩擦抵抗増加により、アンカップリングロッドが上部に固定され、結果してカップリング操作において制御棒側のロッキングプラグを押しつけた状態が保持されたことによりカップリングできなかったものと推測する。（取外後の長期保管時にクラッド等付着したことによる摩擦抵抗増加と推定）

対策：当該CRDについて、分解手入れを実施し、微細なクラッド等の除去を行ったうえで組み込みを行った。再発防止対策として、長期保管後の取付前には、アンカップリングロッドの洗浄を行うこととともに、取付前に動作がスムーズであることを確認する。なお、他プラントにおいても長期停止中に水槽保管されたCRDを据え付けているものがあることから、万一同様にカップリングしない事象が発生した場合には、5回程度のカップリング操作を行い、カップリングしないようであれば、分解点検を実施し、原因調査を行うものとする。（点検要領書に反映する。）

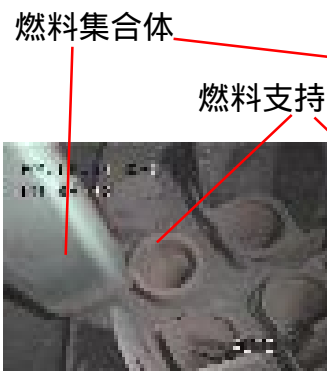
平成19年11月、5号機において燃料移動作業を行っていたところ、燃料集合体が正しい装荷位置である燃料支持金具から外れていることを確認した（下図左）。

上部格子板上端

燃料集合体下部

チャンネルファスナ

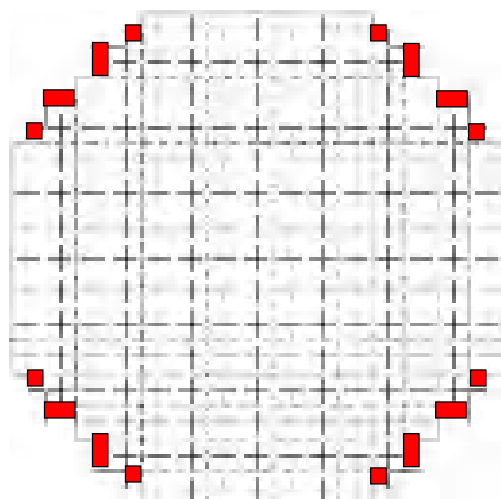
チャンネルファスナと上部格子板が接触する可能性のある位置（御棒が隣接しない位置）

燃料装荷時に燃料集合体の着座高さを確認することにより、燃料集合体の着座状態を確認する。また、燃料集合体が燃料支持金具から外れることを防止するため、以下の対策を実施する。

- ・ チャンネルファスナと上部格子板が接触する可能性のある位置においては（下左図参照）チャンネルファスナと上部格子板が接触しにくいよう、燃料交換機の設定座標を反チャンネルファスナ側へ設定する。（下右図参照）
- ・ 最外周へ燃料集合体を装荷するにあたっては、チャンネルファスナ下端と上部格子板上面接触しても燃料集合体の揺れが大きくなるように、接触する高さにおける燃料集合体の下降速度を最低速度とする。また、チャンネルファスナと上部格子板の接触を確認するため、燃料交換機に加わる燃料集合体の荷重を確認する。

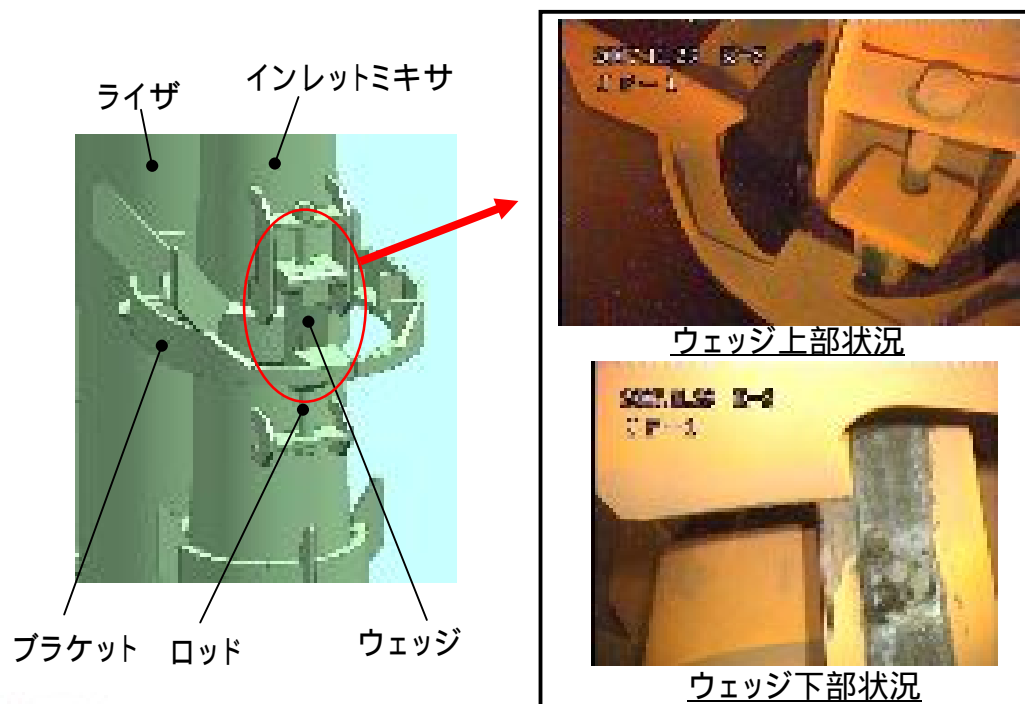
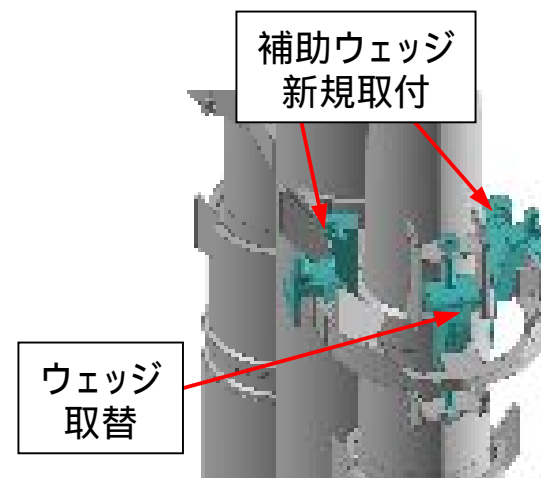
### ジェットポンプウェッジのズレの事象

事象：炉内構造物について、水中カメラによる目視点検を実施した際、ジェットポンプ20台中の1台 (No.1) にウェッジのズレ及びインレットミキサーの傾き等を確認した。

原因：本事象は、地震により発生したものでなく、平成7年に実施したビーム取替時に、インレットミキサが持ち上がり、隙間がある状態でビームが締めこまれたことが主原因であり、その後、運転時の流体振動により、ウェッジがズレて、インレットミキサーが傾いたと推定される。

対策：ウェッジの取替を行うとともに、補助ウェッジ取付及び各部の手入を実施する。また、再発防止策として、ビーム取替等インレットミキサ関連作業時には、復旧にあたって、インレットミキサの座り確認を追加確認事項とする。(補助ウェッジは、既に実績有)

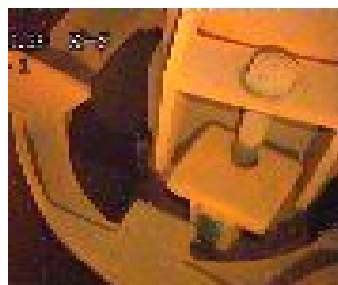
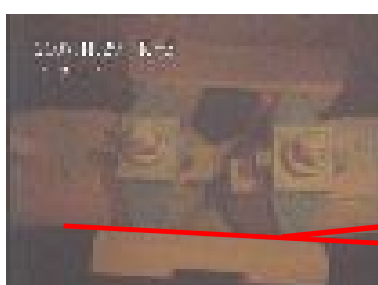
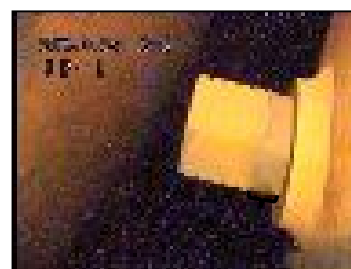
## (参考) 推定原因

- 今回のジェットポンプのウエッジのズレが発生したメカニズムは、以下の通りと推定される。

ビームボルトにリテーナが引かかる。

インレットミキサが浮き上がり、隙間が発生した。

異物が噛み込んだ状態で新ビームを取り付けたために、ビームボルトの締込が不足。

運転中の流体振動等でインレットミキサが正規位置なり、ビームは緩んだ状態となった。

位置決めボルトは徐々に磨耗し、それに相当する分だけインレットミキサが回転。これに伴い、ウエッジのずれ等が発生。また、ロッドについても、ウエッジのズレに伴い変形があったと推定。

流体振動により、インレットミキサは振動し、繰返し荷重により位置決めボルトが磨耗。

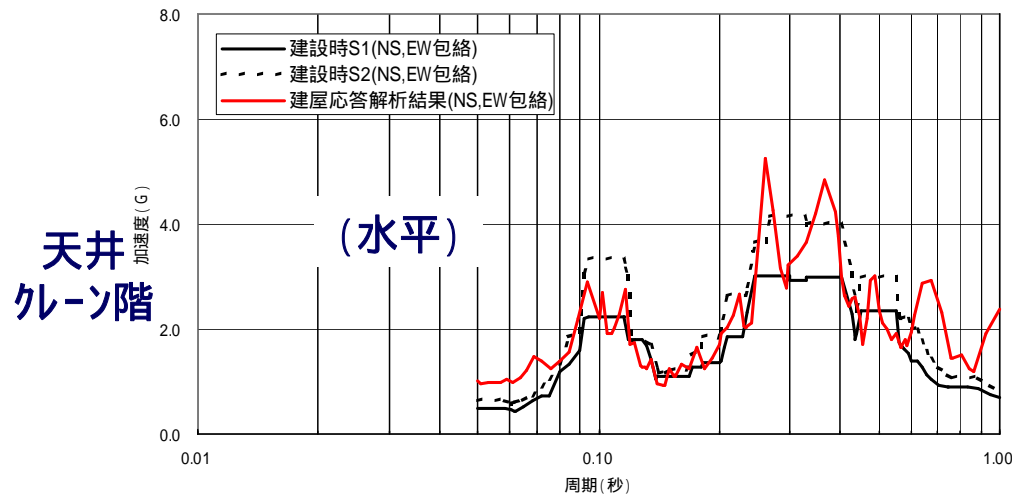
## ● 5号機原子炉建屋床応答スペクトル（減衰1%の例）

KK-5 R/B TP +39.5m

KK-5 R/B TP +33.0m

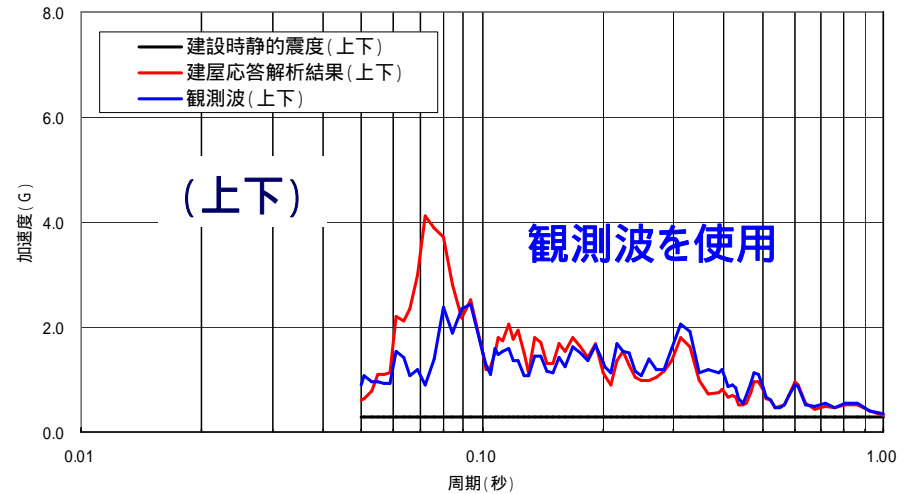
## ● 5号機原子炉建屋床応答スペクトル（減衰1%の例）

KK-5 R/B TP +27.8m

KK-5 R/B TP +20.3m
