柏崎刈羽原子力発電所3号機  
新潟県中越沖地震後の設備健全性に係る  
点検・評価の進捗状況

平成23年2月18日

東京電力

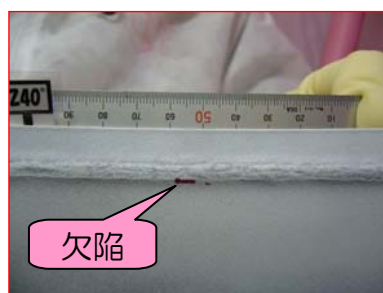
切り出し配管内表面観察結果（展開図）

- 切り出し配管内表面の欠陥の位置および長さについて、欠陥確認箇所から切り出し浸透探傷試験（PT）を行い観察。
- その結果、超音波探傷試験（UT）で検出していた位置にPTで指示模様を確認。
- UTによる欠陥の検出精度に問題のないことを確認。

配管外径	配管肉厚	欠陥長さ	
		切出前UT結果	内面観察結果
625.4 mm	38.9 mm	29 mm	約12 mm
