柏崎刈羽原子力発電所 3号機

新潟県中越沖地震後の設備健全性に係る  
点検・評価に関する報告書（案）

平成23年2月18日

東京電力株式会社

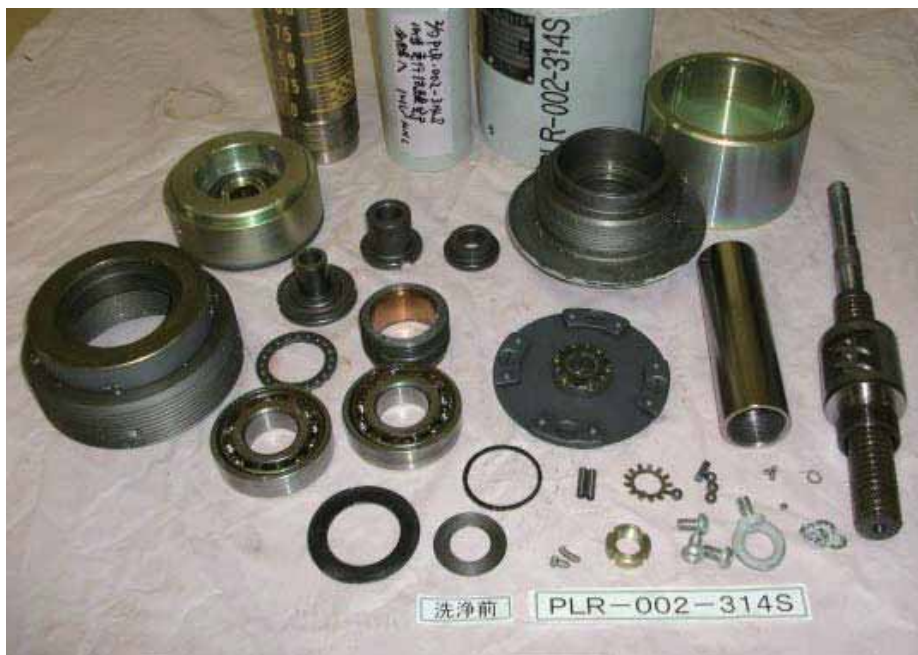
設備点検では各設備の特徴に応じて各設備が受けた地震による影響を点検・試験等によって確認し、地震応答解析では本地震の観測波に基づく各設備の解析的な評価を実施した。

メカニカルスナッパ A～D については、地震応答解析の結果、評価基準値を満足しているものの、詳細評価を実施した設備であることから、予め計画する追加点検として、低速走行試験および分解点検を実施した。

その結果、作動は良好であり、内部部品に変形や割れ等の損傷がないことを確認した（図 A3-2-3 参照）。

なお、原子炉冷却材再循環系及び原子炉隔離時冷却系配管支持構造物（メカニカルスナッパ）については、地震応答解析の結果、算出値が評価基準値を満足することを確認していたが、詳細評価を行った設備であることから、予め計画する追加点検を実施した。配管支持構造物（メカニカルスナッパ）については、低速走行試験及び分解点検を実施した。その結果、いずれにおいても地震に起因した変形、き裂等の異常は確認されず、構造強度および機能が確保されていることを確認した（添付資料-3-2 参照）。

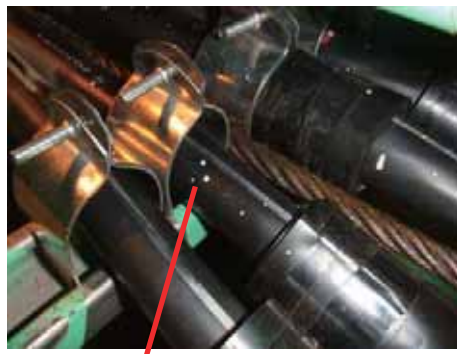
クレーントロリケーブルベア逸脱

- ① 主タービン（高圧および低圧タービン(A)、(B)、(C)）の内部構造物の接触・損傷等
- ② 原子炉建屋クレーン トロリ部ケーブルベアの脱輪
- ③ 主変圧器の基礎ボルトの折損、内部構造物等のずれ
- ④ サイリスタ整流器盤のサイリスタトレイの位置ずれ

これらの事象は、いずれも耐震重要度が低い設備に確認され、原子炉安全上重要な設備への波及的影響も考え難い事象であったことから、所内変圧器(B)の損傷を除いて、損傷部品の交換、補修、手入れ等により、原形復旧を行った。所内変圧器(B)については、原形復旧を行うとともに火災対策を実施した。

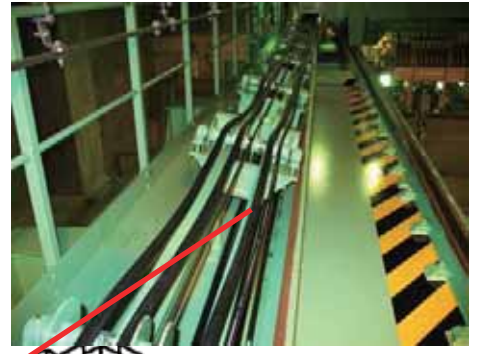
その他部材に損傷が確認されておらず、地震の影響によりケーブルベアがレールから脱線したものと判断した。

ケーブルベアの外観点検を行い損傷・変形等は確認されなかった。ケーブルベアをレール上に復旧し、作動試験を行い異常のないことを確認した。

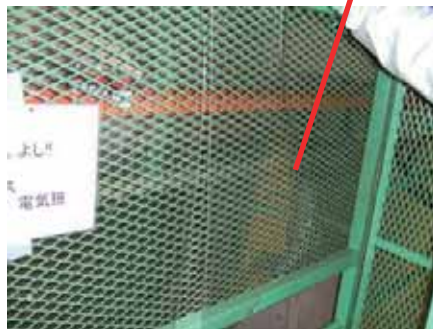
照明固定用ボルトの緩み

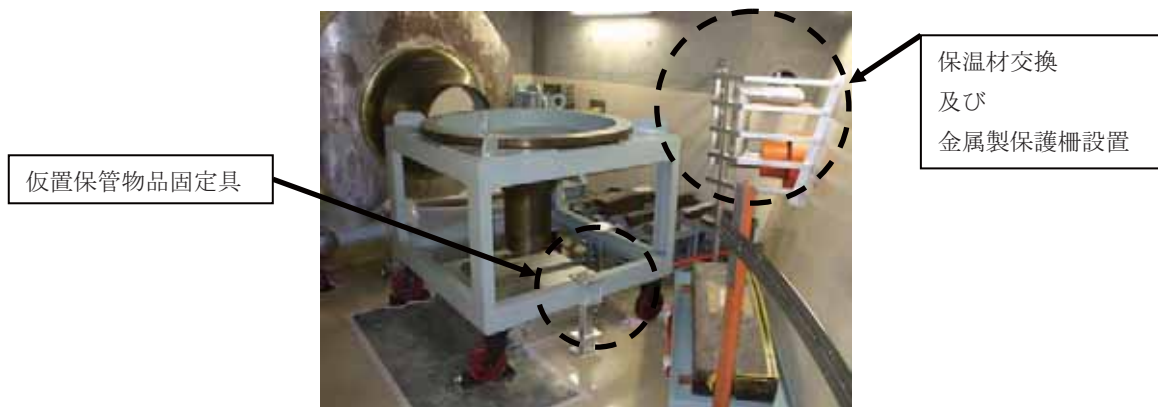
本事象対策状況
