< 不具合の内容 >

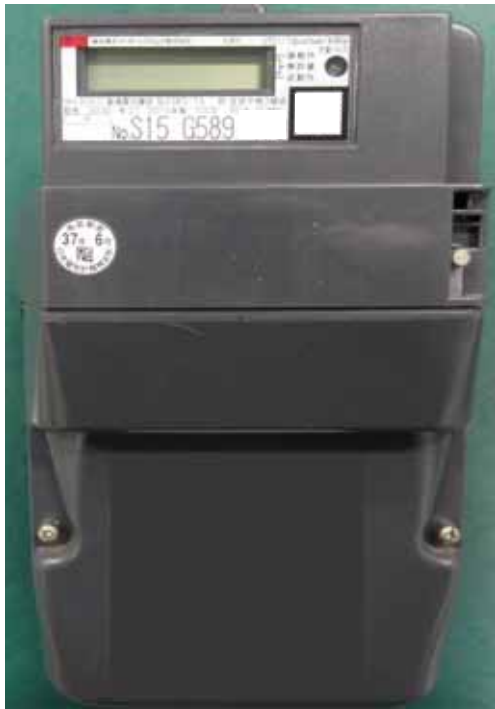
故障が発生したスマートメーターの外観
(外観上の異常は見られない)

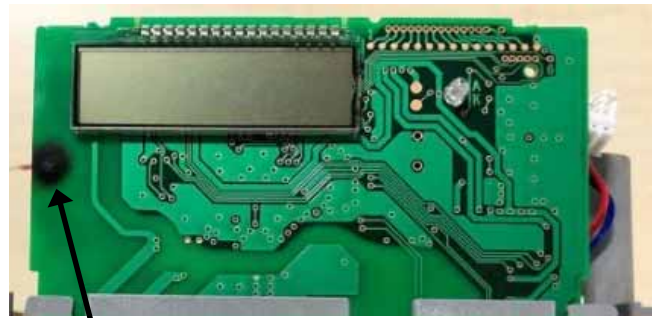
直径:約7mm 正面側

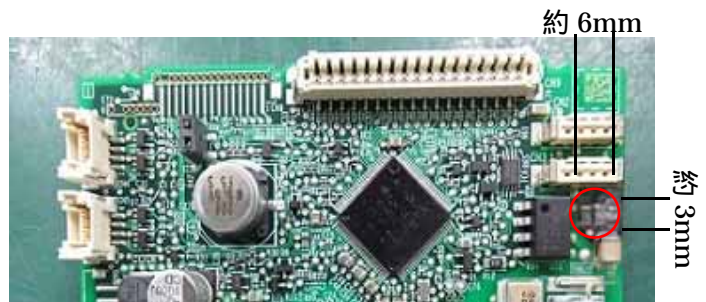
裏面側
