# 当社工事による下水管損傷に係る影響調査の結果について

2025 年 11 月 17 日

東京電力パワーグリッド株式会社

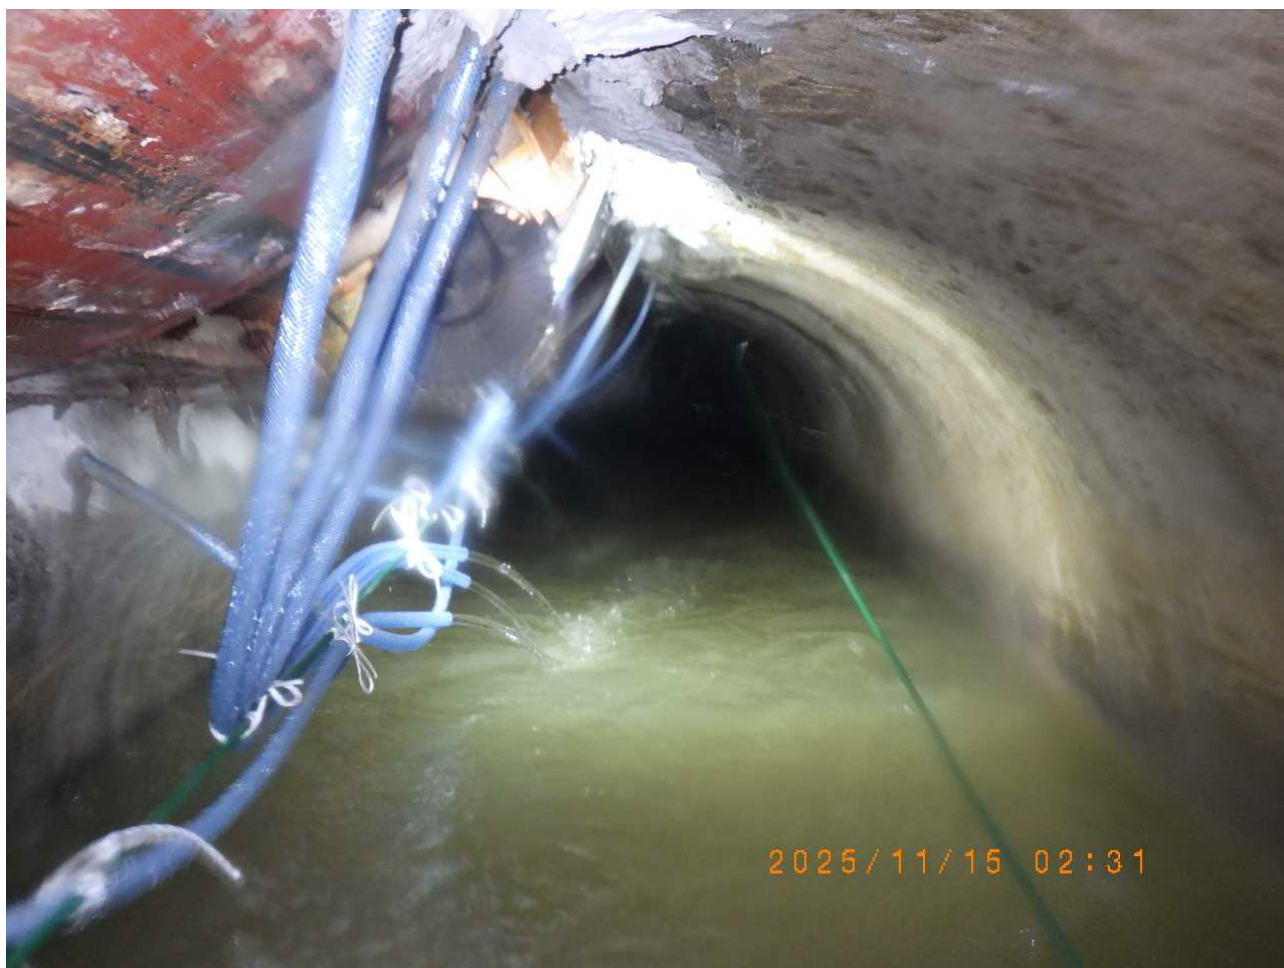
**下水管内部カメラ点検結果  
(11月14日調査時のカメラ映像)**

＜結果＞撮影した写真・動画を確認した結果、下水管内の水位および損傷状況の変化、懸濁した地下水の流入や土砂の流入は確認されておりません。

9月2日の調査（神奈川県に実施していただいた緊急点検時）と比較し、下水管内の水位および損傷状況の変化は確認されておりません。
