# 当社工事による下水管損傷に係る影響調査の結果について

2026年3月19日

東京電力パワーグリッド株式会社

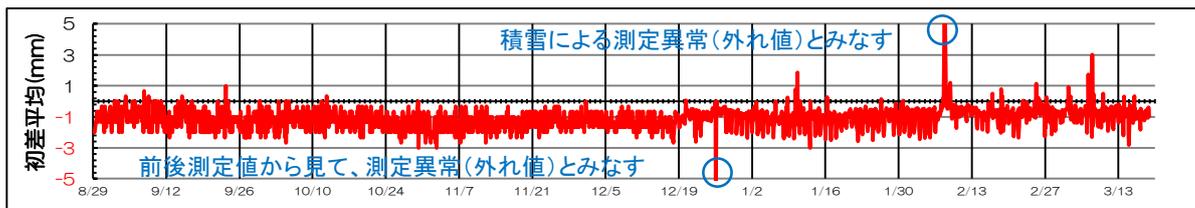
#### 【観測地点のうち、東電シールド先端部に最も近いデータ】

<結果>現時点において、道路面の高さの変動（初期値との差）は僅かであり、計測開始からの全体を見ても下がり続ける傾向はなく、路面の沈下は確認されていません。

初期値(2025年2月17日計測) TP(東京湾中等水位を基準とした地盤高さ)=92.227m

最新値(2026年3月19日7時計測) TP=92.226m

初期値との差 -0.001m (-1mm)

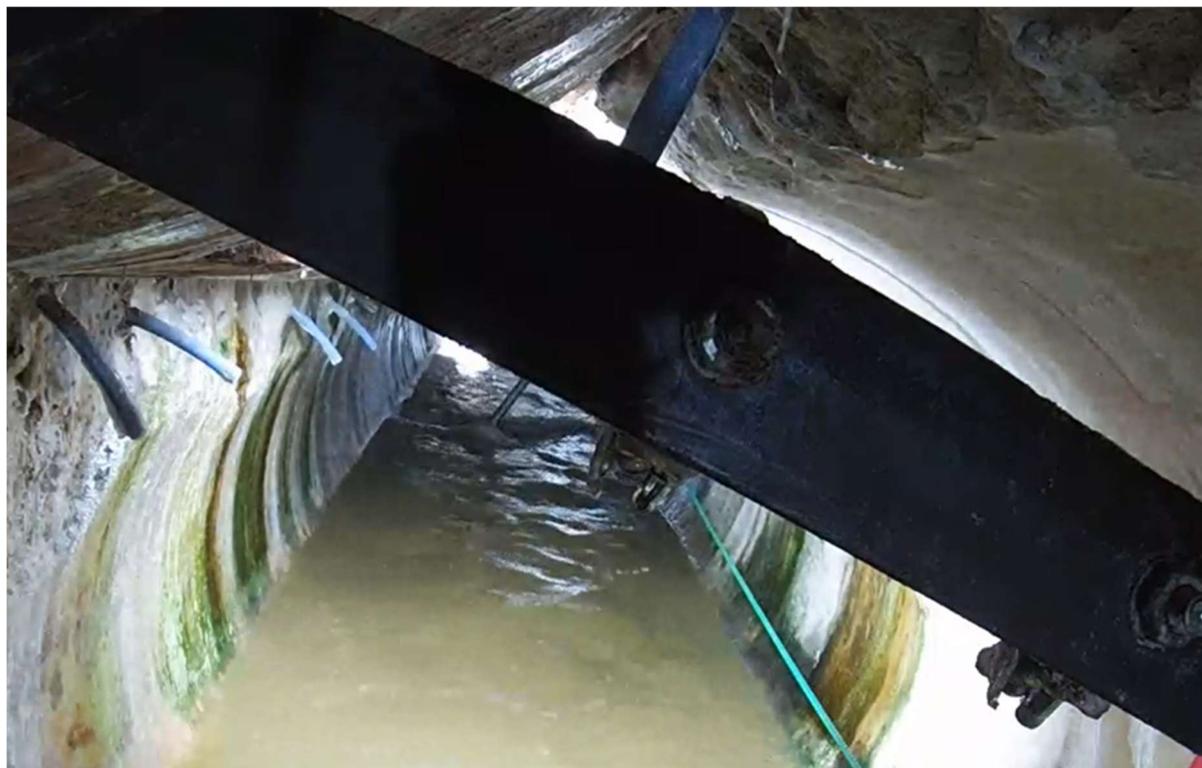
## 下水管内部カメラ点検結果 (3月18日調査時のカメラ映像)

2025年9月2日の調査（神奈川県に実施していただいた緊急点検時）と比較し、下水管内の水位および損傷状況の変化は確認されておられません。

(写真に支持材が写っておりますが、現在実施している止水作業に伴うものです。)

<結果>撮影した写真・動画を確認した結果、下水管内の水位および損傷状況の変化、懸濁した地下水の流入や土砂の流入は確認されておりません。
