2024年2月13日 原子力改革監視委員会

福島第一原子力発電所 廃炉の取り組み

福島第一廃炉推進カンパニー

1. 2号機燃料デブリ試験的取り出しの準備状況

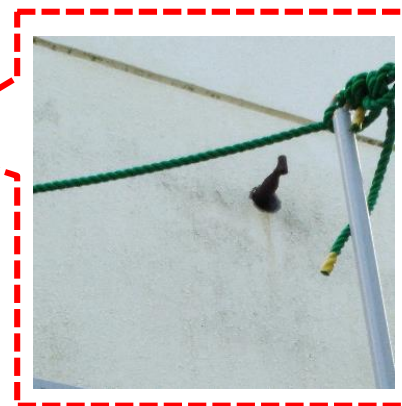
【ベント口の拡大図】

※1 吸着装置内で発生する水素の排出用

- 2月7日午前8時53分頃、協力企業作業員が高温焼却炉建屋東側壁面の地上高さ約5mに設置している第二セシウム吸着装置（サリー）ベント口※1から水が漏えいしていることを確認。
- 同時間帯、停止中のサリーでは、弁点検のためろ過水によるフラッシング作業を実施中。午前9時10分頃、ろ過水の元弁を閉めたことにより、午前9時16分頃、水の漏えい停止を確認。
- 漏えいした水は系統水およびろ過水であり、漏えい箇所の敷き鉄板上には約4m×4m×深さ1mmの範囲で水溜まりを確認。鉄板の隙間から土壌へ漏えい水が染み込んだ可能性があるため、応急処置として当該エリアを区画することで立ち入り制限を行うとともに、土壌の回収を実施中。
- なお、この漏えいに伴う、敷地境界モニタリングポストや連続ダストモニタ、排水路モニタに有意な変動がないことを確認しており、現時点で外部への影響は確認されていないが、継続して各種モニタを注視。
- 漏えい量の概略評価※2をしたところ、法令に基づく事故故障等の報告に該当すると判断。
- 本件の原因は、現在調査中であるが、今後適切に原因の追及と再発防止対策を講じてまいる。
