第7回電カレジリエンスWG 台風15号に伴う停電復旧対応の振り返り（中間整理）

2019年10月31日

東京電力ホールディングス株式会社

東京電力パワーグリッド株式会社

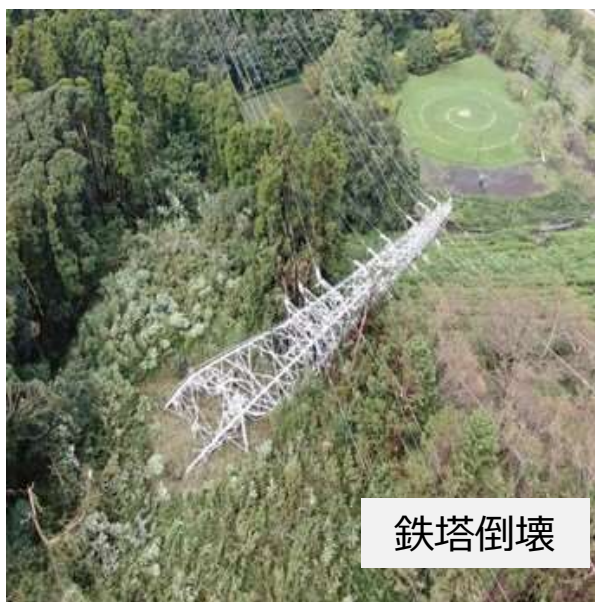
鉄塔倒壊

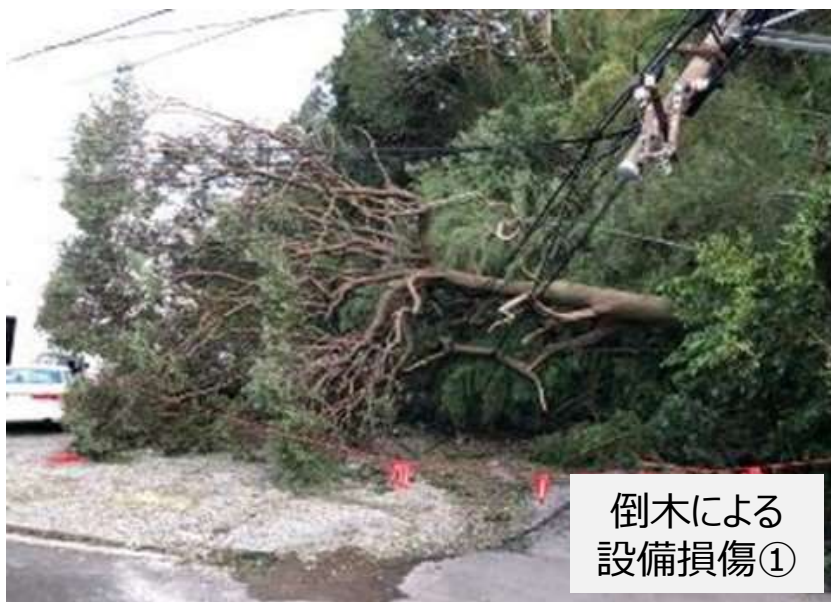
倒木による
設備損傷①

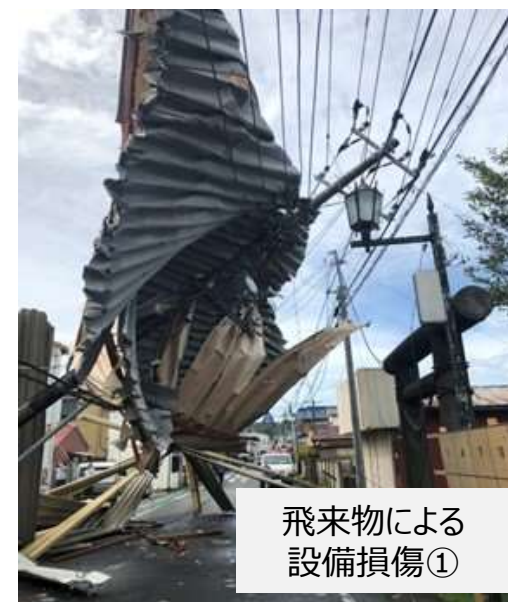
飛来物による
設備損傷①

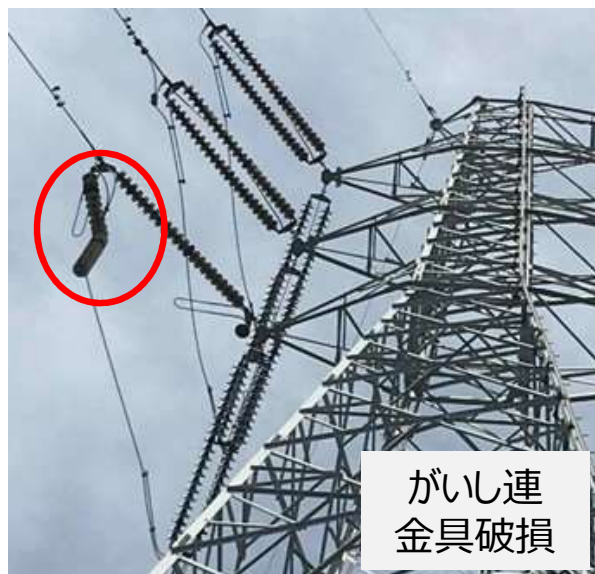
がいし連
金具破損

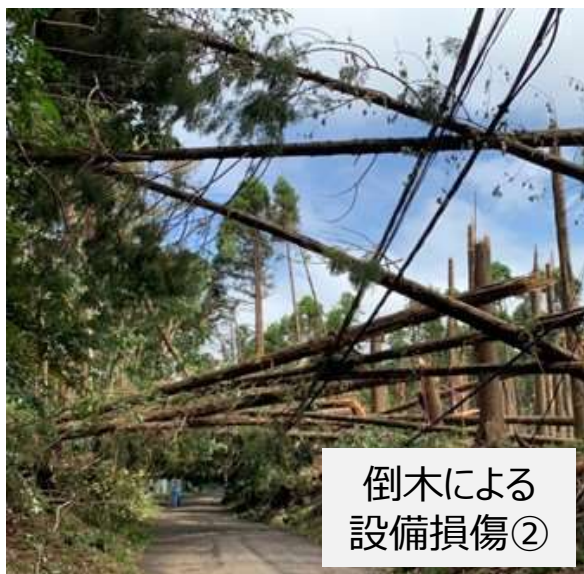
倒木による
設備損傷②

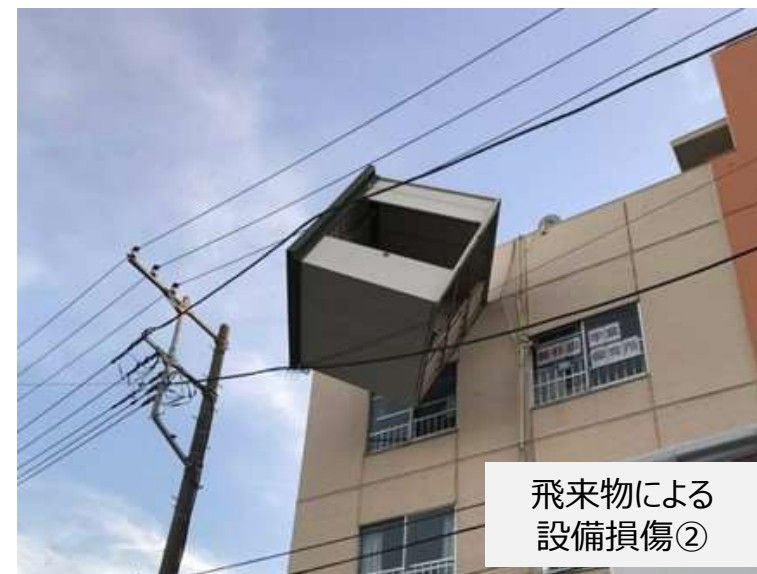
飛来物による
設備損傷②

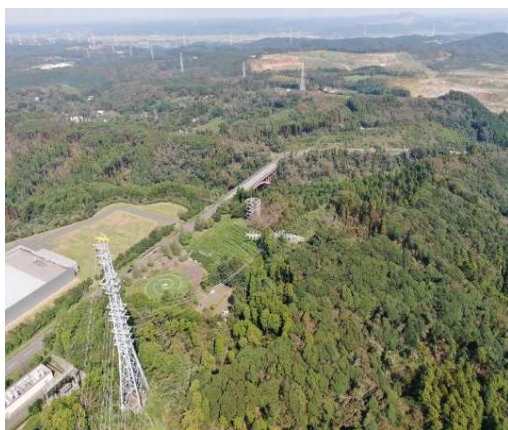
<鉄塔倒壊全景>

- ✓ 台風15号で発生した鉄塔倒壊現場においては被害状況把握にドローンを活用(9月9日)
- ✓ 一方，広域的に被害を受けた配電設備の被害状況把握については，倒木や土砂崩れにより進入困難なエリアが多数あったが，ドローン操縦者が復旧作業に従事していたためドローンを扱う要員が不足

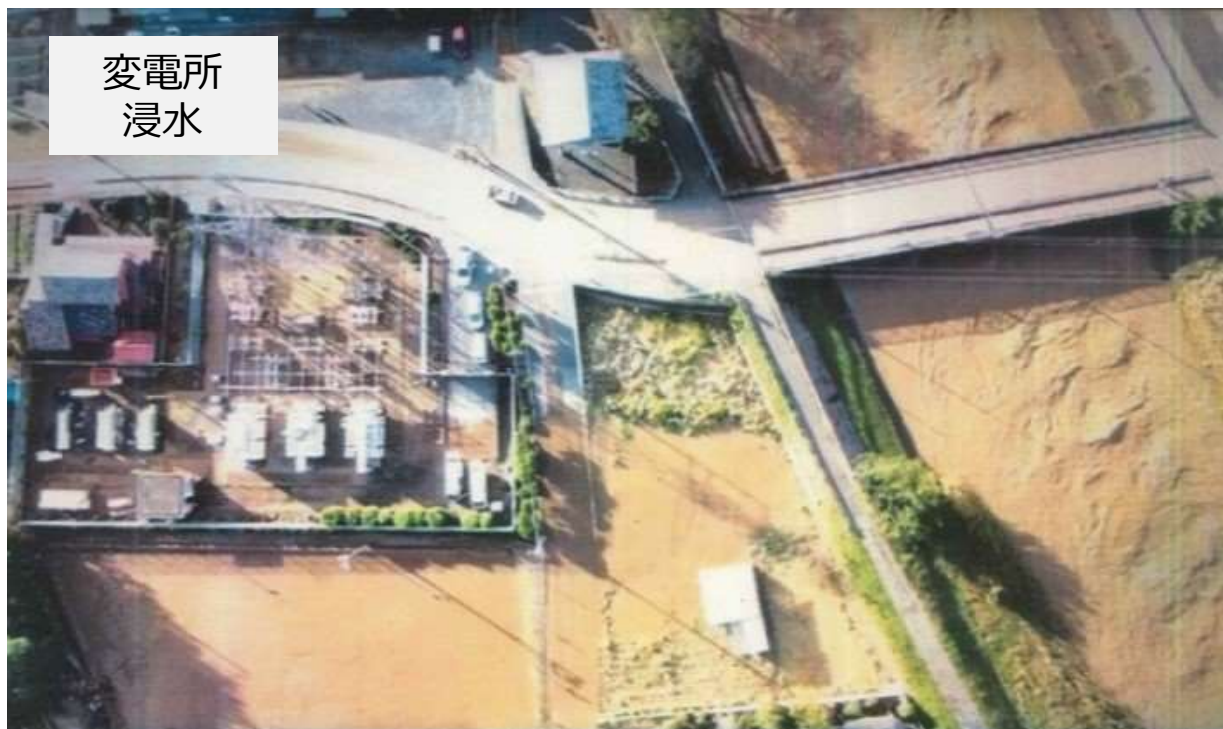
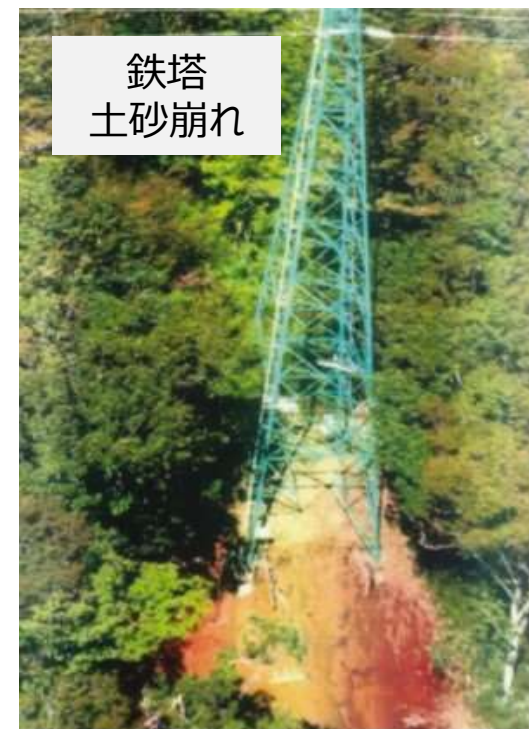
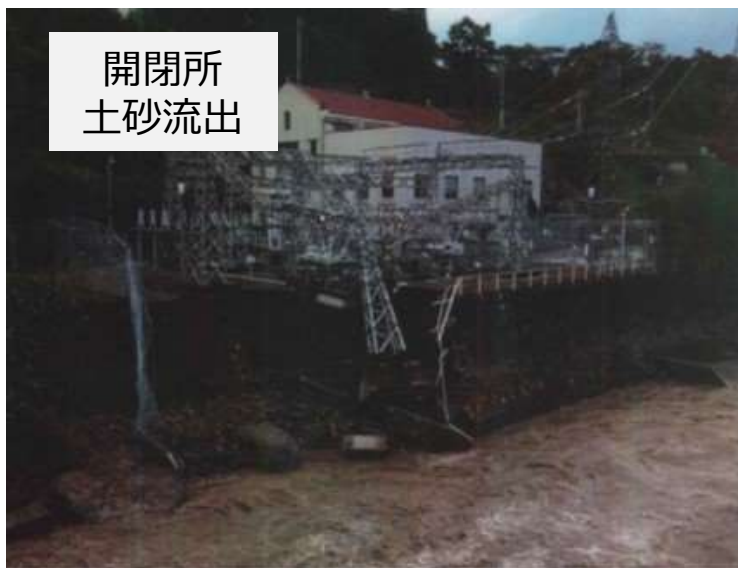
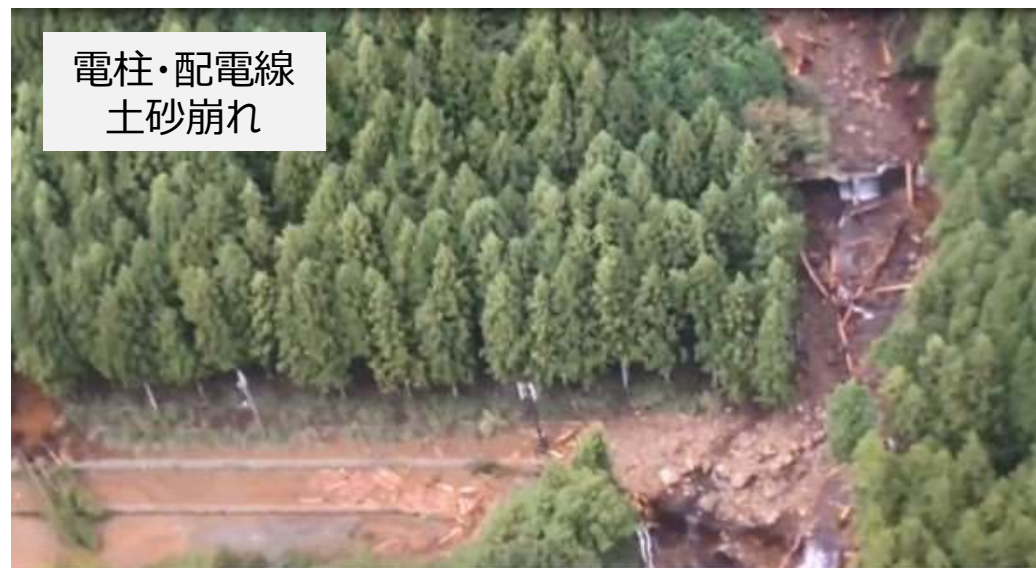
参考. 台風19号による設備被害状況

- 10月12日に上陸した台風19号の影響により、当社受持ちエリアにおいて供給支障事故が発生（最大停電軒数約435,600軒）
- 台風19号は雨台風であったため、送変電設備の土砂崩れ・浸水被害が発生、一方配電設備における支持物折損・倒壊は台風15号に比べ15分の1程度の被害

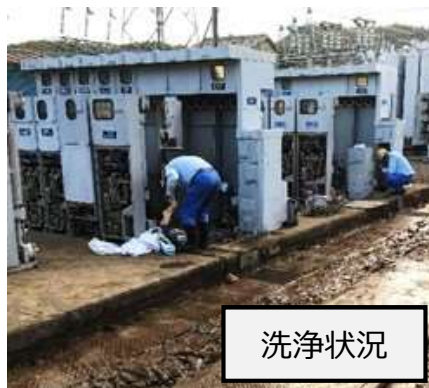
水没変電所の仮復旧

- ✓ 浸水した機器の大半は洗浄，部品交換により復旧済

- 浸水・土砂崩れがあった変電所・鉄塔については、事前に送電系統切替・隣接配電用変電所への負荷分散等の事故時対策を講じながら、被害拡大防止のため監視強化・支線設置等にて対応
- 水没変電所については機器洗浄・部品交換等により仮復旧済み、鉄塔の土砂崩れについては法面へのブルーシート敷設による養生実施、本復旧は斜面の安定対策や鉄塔移設を検討中

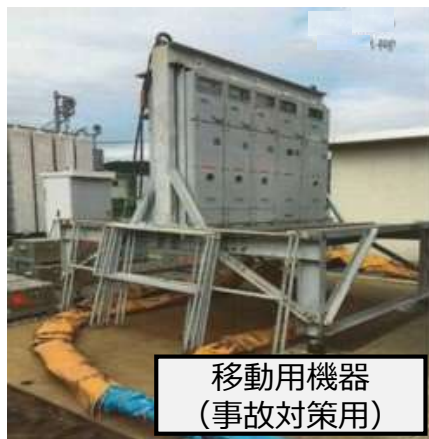
- ✓ 一部機器については制御盤修理に時間がかかる見通しであるため，事故対策として移動用機器を設置

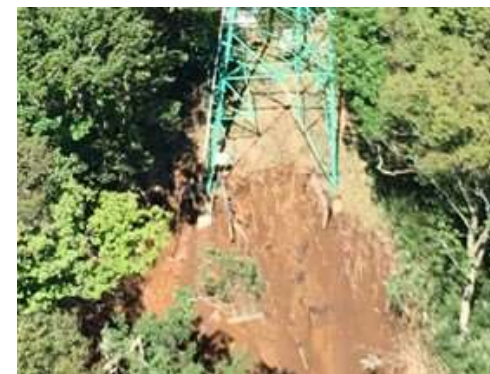
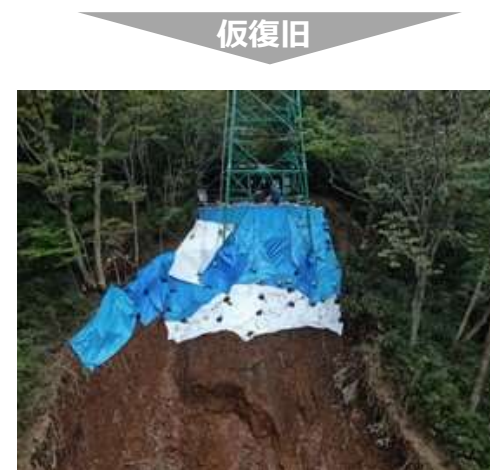
鉄塔土砂崩れの仮復旧

- ✓ 土砂崩壊の進行防止策として，土嚢とブルーシートによる養生実施
- ✓ 可搬型カメラ，傾斜計等を設置し，土砂崩壊の進行を監視中
- ✓ 本復旧は斜面の安定対策や鉄塔移設を検討中
