2022年3月9日 第19回原子力改革監視委員会

福島第一の取り組み状況

福島第一廃炉推進カンパニー

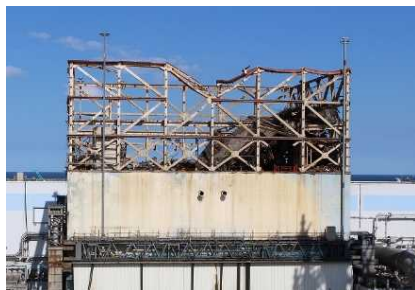
1号機

使用済燃料プールからの燃料の取り出しに向けて、2021年4月より仮設構台の組立作業を、8月より大型カバー設置準備に着手。燃料デブリ取り出しに向けて、2022年2月8日より水中ROVを用いた原子炉格納容器内部調査を開始。

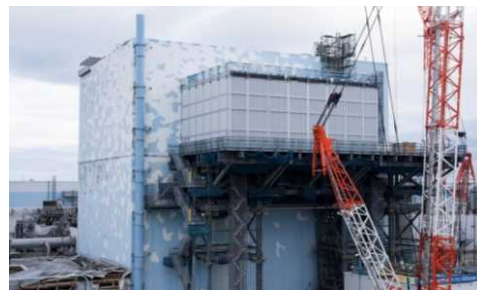
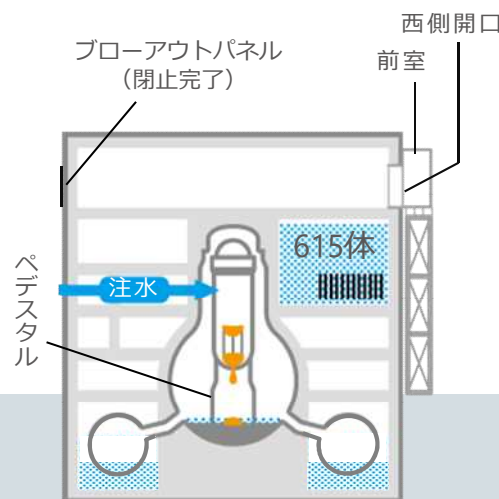
2号機

使用済燃料プールからの燃料の取り出しに向けて、原子炉建屋最上階のダスト飛散抑制を目的とした除染作業が2021年12月に完了。燃料デブリ試験的取り出し装置の工場での性能確認試験が2022年1月に完了。

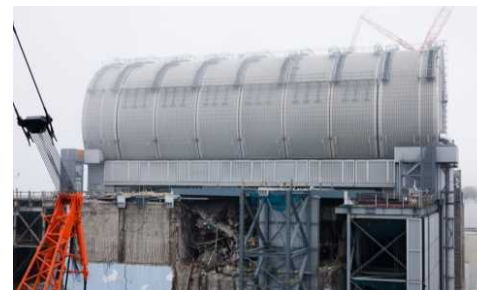
3号機

2021年2月28日に使用済燃料プールからの燃料（566体）の取り出しを完了。

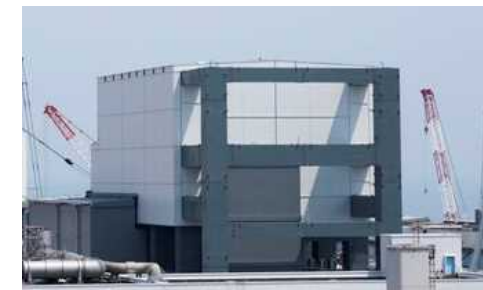
4号機

2014年12月22日に使用済燃料プールからの燃料（1535体）の取り出しが完了し、燃料によるリスクはなくなった。

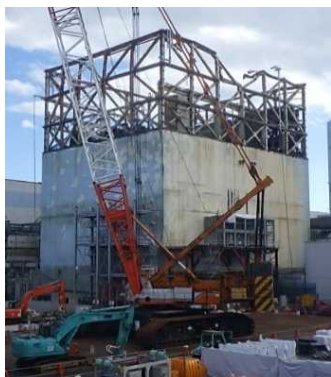
大型カバー設置に向けて、原子炉建屋外壁の状態を確認するための調査を実施中。

1号機原子炉建屋現場状況

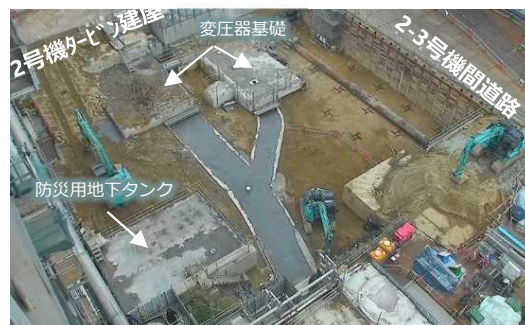
2024～2026年度の燃料取り出し開始に向けて、ダスト飛散抑制を目的としたオペフロ内除染作業を2021年12月に完了、原子炉ウェル上への遮蔽設置を2022年2月より開始。構台装置設置のための地盤改良工事を2021年10月より実施中。

2号機原子炉建屋南側ヤード状況

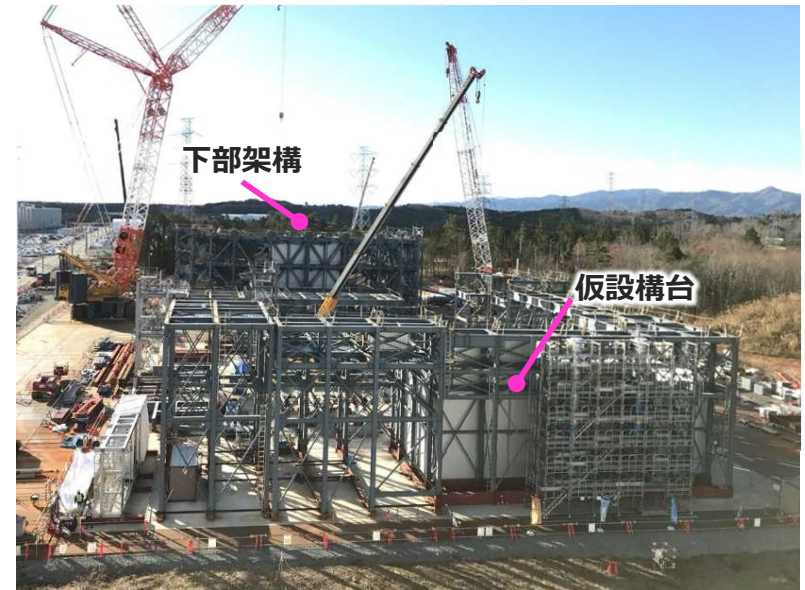
- 2027～2028年度の燃料取り出し開始に向け、原子炉建屋を覆う大型カバーの設置を実施中
- 大型カバーは、下部架構、上部架構、ボックスリング、可動屋根で構成される鉄骨造の構造物であり、下部架構の位置で原子炉建屋にアンカー及びベースプレートを通じて支持する構造
- 鉄骨等の地組作業等を構外で実施中であり、仮設構台の地組は完了、下部架構地組の進捗は約40%（2021年12月時点）
- 原子炉建屋外壁調査を実施（2021年10月～12月）、ひび割れ・コンクリート強度とともに設計で想定した範囲であり、計画通りアンカー設置が可能であることを確認

構外ヤード全景（2021年12月13日）

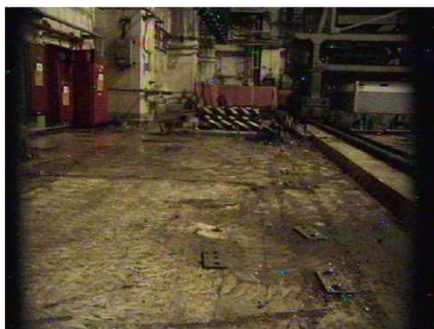
床面除染前

- オペフロ線量低減に向けたオペフロ内の除染（その1）を2021年8月から開始し、12月に完了
- 遮蔽設置（その1）を2022年2月に開始予定
 - 線量が最も高い原子炉ウェル上に遮蔽を設置
 - 遮蔽設置後の線量低減効果を確認し、確認結果が線量低減対策計画時の線量評価値より高い場合は、追加の除染・遮蔽対策を検討する計画

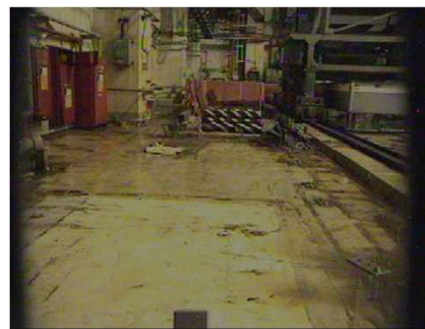
床面除染後

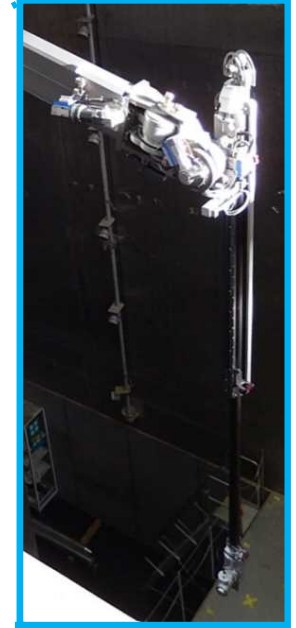
ロボットアームの性能確認（動作状況確認）

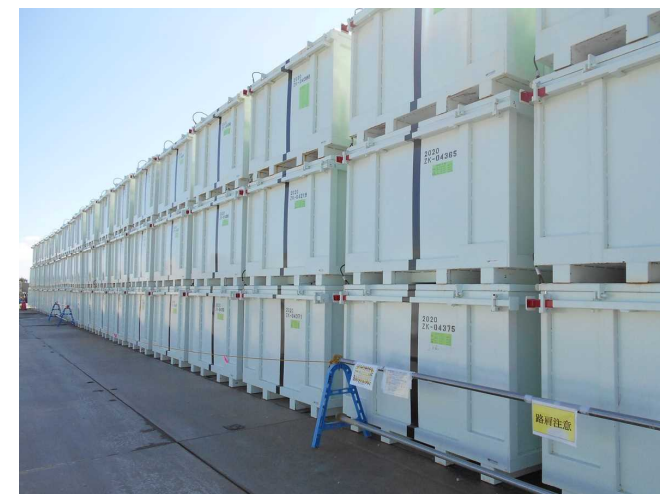
仮設集積場所の区画・表示

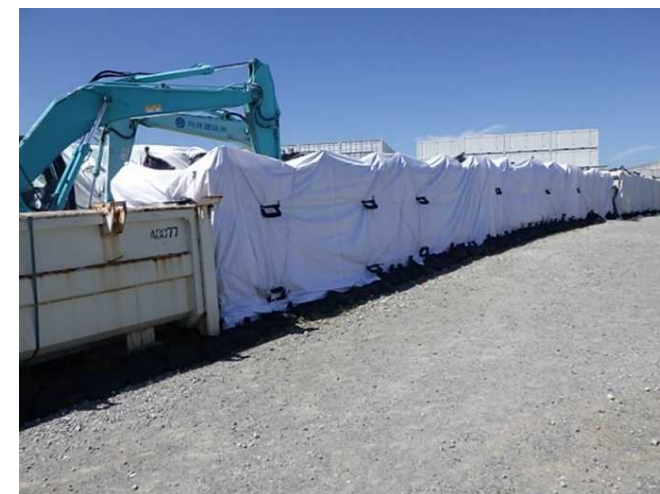
ノッチタンク仮設シート養生
