福島第一原子力発電所事故調査報告

平成24年12月14日

Ⅱ. 福島第一原子力発電所事故の経過と教訓

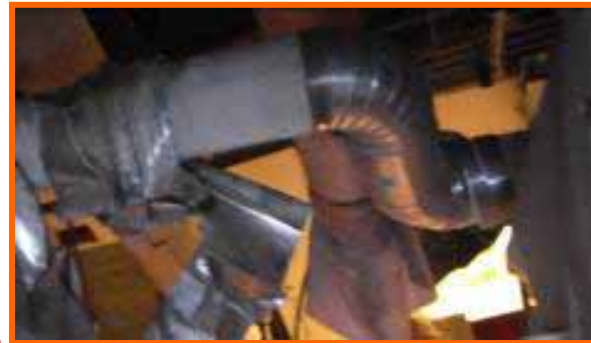
非常用復水器(A)凝縮水戻り配管

現場の目視確認を実施し、格納容器外側に、原子炉の冷却材喪失につながるような損傷は見あたらないことを確認。
