別冊 3 : 原子力発電設備の点検結果

平成 1 9 年 3 月 3 0 日

東京電力株式会社

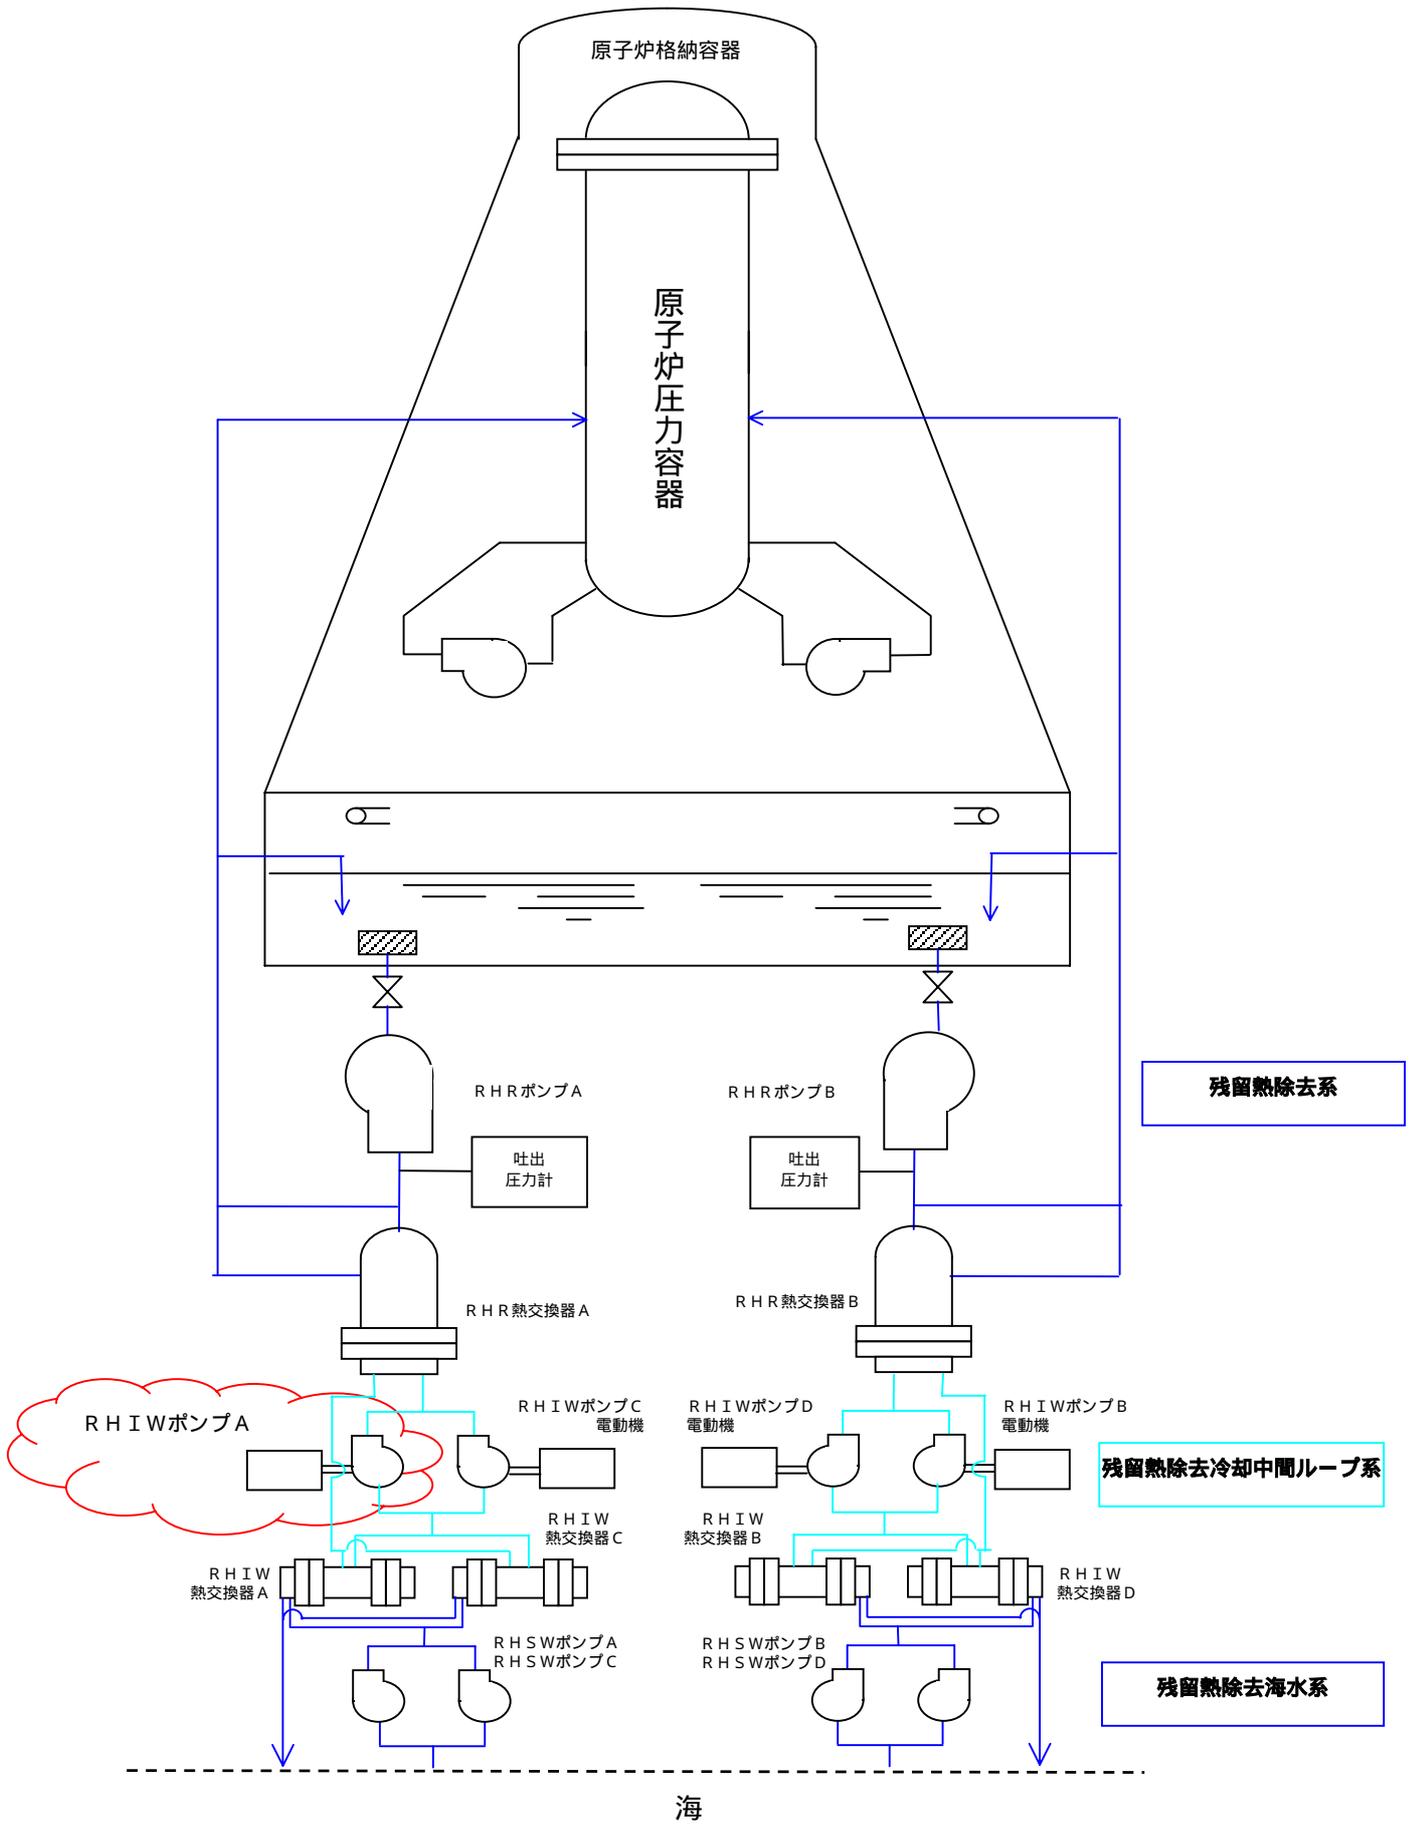
原 - a 図 - 1 系統概略図

平成4年5月12日、柏崎刈羽原子力発電所1号機で実施された定期検査のうち「非常用ディーゼル発電機、高圧炉心スプレイ系ディーゼル発電機、高圧炉心スプレイ系、低圧炉心スプレイ系及び低圧注水系の各機能検査」(以下「本検査」という。)について、検査予定日の前日に、検査対象の設備である残留熱除去冷却中間ループ(以下「RHIW」という。)ポンプ(A)の電動機が故障し、運転不能状態になったにもかかわらず、当該定期検査の検査スケジュールを遅延させずに、予定通り定期検査の受検を終えたいという動機から、同ポンプが正常に運転できる状態にあるかのように装って検査を受けようと企図し、翌日、同電動機の遮断器を「接続」位置から「試験」位置に切り替えることにより、同電動機が実際には起動していないにもかかわらず、中央制御室の表示灯にはこれが起動しているように表示されるよう操作して本検査を受検し、これにより、本検査に「良」の判定を得たものである。

外部電源喪失信号および原子炉水位異常低信号等の発信時に、非常用ディーゼル発電機が必要な機器を所定の順序および時間内に負荷できること、また、非常用炉心冷却系のポンプ(残留熱除去系ポンプ等)が自動起動し、所定の圧力、流量のもとで運転できることを確認する。

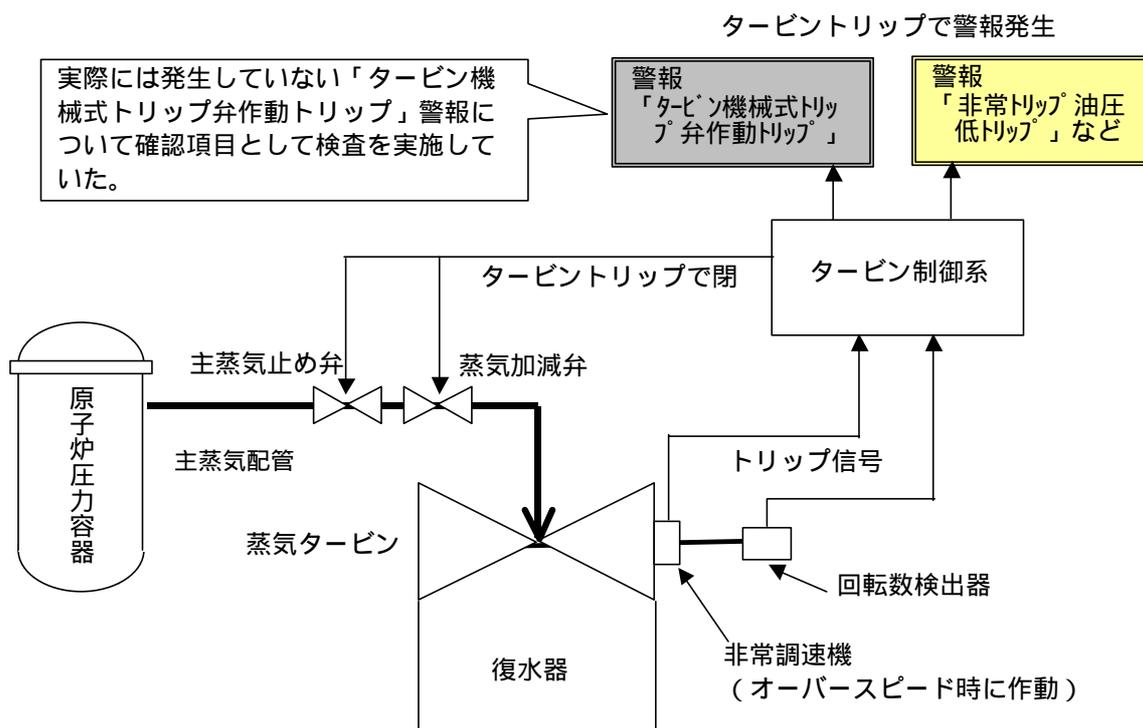
原 図 - 1 タービン過速度トリップ検査の概要

蒸気タービン性能検査のうちタービン過速度トリップ検査は、定期検査に伴う停止後の起動段階において、タービンを定格回転数の 1500rpm 以上の回転数に上昇させて、定格回転数の 111%以下の回転数において非常调速機が作動し、トリップ（急速停止）することを確認する検査であり、国の実施する検査（記録確認検査）のひとつである。

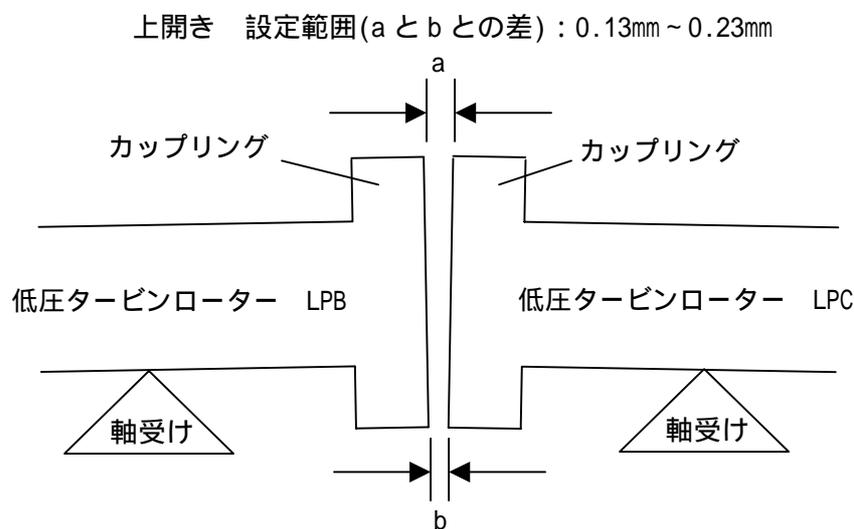
原 図 - 1 ローターアライメント状況（センターリング記録）の概要
（LPB-LPC間の例）

蒸気タービン性能検査のうち、組立状況検査（ローターアライメント状況）は分解点検手入れ後のタービンローターを再組立する際、タービンローターが相互に直線的に接続されている状況の確認を目的として、タービンローターカップリング面における中心位置の芯ずれおよび接続面相互の隙間の状態をダイヤルゲージおよびシリンダゲージで百分の一ミリメートル単位で計測し、センターリング記録として確認する検査であり、国が実施する検査（記録確認項目）であった。

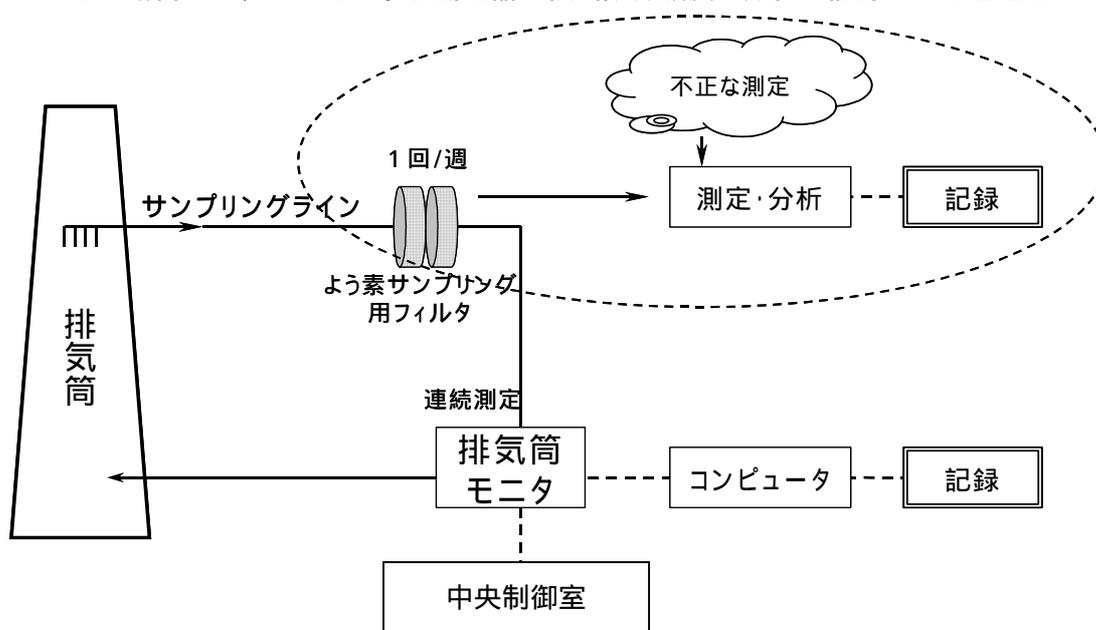
原 図 - 1 放射性よう素濃度の測定および記録（イメージ）

測定に際しての下限值には、指針に定める測定下限濃度と測定器の検出限界濃度の2種類がある。指針が求める計器の測定感度に対し、実際にはより高感度の計器を用いている（より低い濃度まで測れる）ため、測定器の検出限界濃度は指針に定める測定下限濃度のおよそ1/4～1/2の低い値となっていた。測定の結果、検出が認められない場合には、これらのうち測定器の検出限界濃度の数値を記録することとしている。

また、現在は指針の測定下限濃度以下であっても、測定器の検出限界値を上回る測定結果が得られた場合に、それを「検出」とすることを明確にし、これをマニュアルとして定めることにより、再発防止対策がとられている。

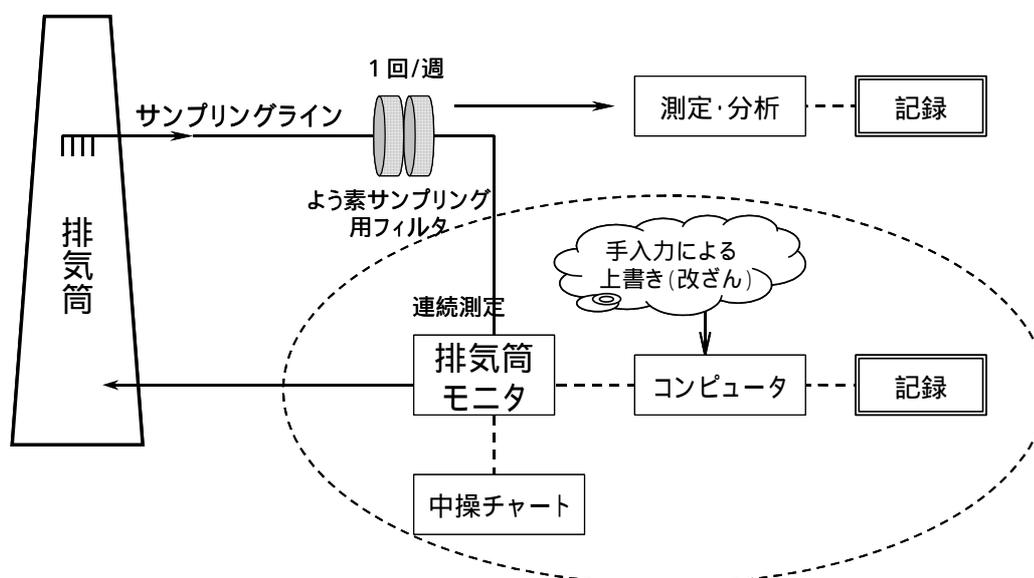
原 図 - 1 排気筒モニタの伝送および記録 (イメージ)

測定に際しての下限值には、指針に定める測定下限濃度と測定器の検出限界濃度がある。指針が求める計器の測定感度に対し、実際にはより高感度の計器を用いている（より低い濃度まで測れる）ため、測定器の検出限界濃度は指針に定める測定下限濃度のおよそ 20 分の 1 の低い値となっていた。測定の結果、検出が認められない場合には、これらのうち測定器の検出限界濃度の数値を記録することとしている。

なお、現在は指針の測定下限濃度以下であっても、測定器の検出限界値を上回る測定結果が得られた場合に、それを「検出」とすることを明確にし、これをマニュアルとして定めることにより、再発防止対策がとられている。

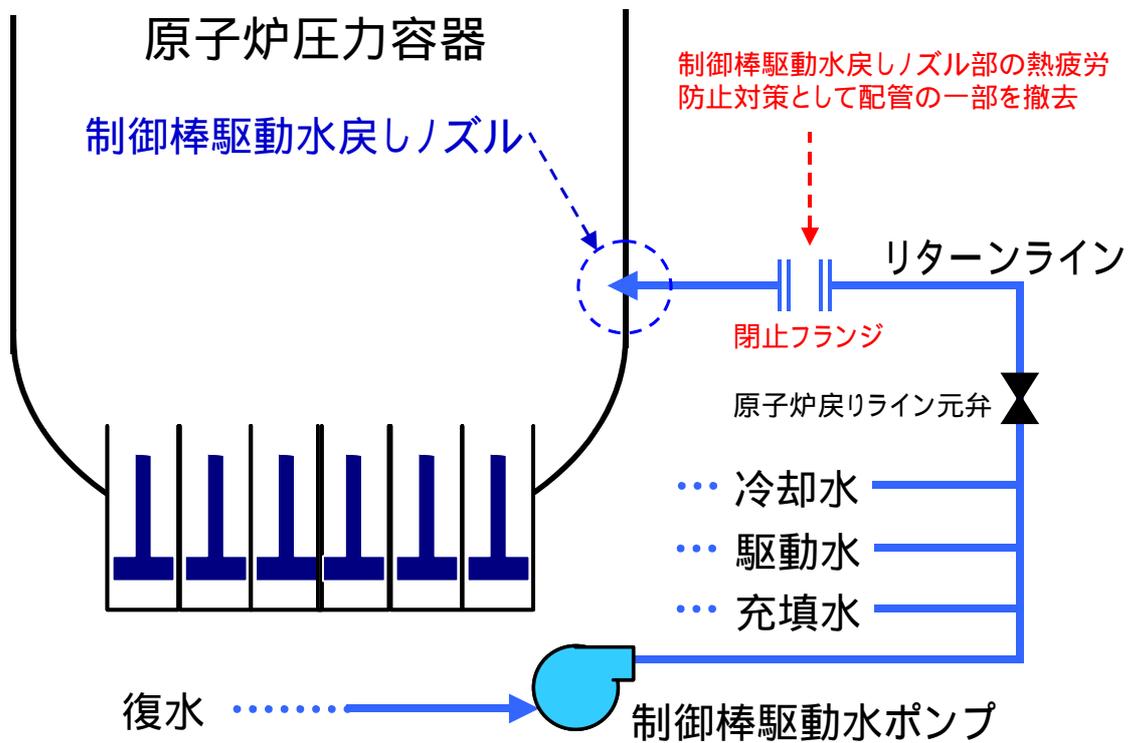
図 - 1 制御棒駆動水系戻りライン系統図

- (1) GEの当初設計では、制御棒駆動水系(CRD系)の系統水が原子炉圧力容器へ直接戻るライン(リターンライン)があり、プラント運転中、停止中ともリターンラインから原子炉へ注水される系統構成(リターン運転)となっていた。(図-1参照)
- (2) プラント運開当初より運転中・停止中ともCRD系をリターン運転で運用していたところ、1F1号機第5回定期検査時(昭和52年2月27日)の浸透探傷検査において制御棒駆動水戻しノズルの内面に数箇所ひびが発見された。
- (3) 制御棒駆動水戻しノズルには25～40の冷たい復水貯蔵タンクの水が毎分40～80リットル流入している。一方、炉水は高温(約280)のため、ノズル出口部付近で大きな温度差が生じ、温度変動に基づく熱疲労が生じたものと推定。
- (4) ひびの再発防止のために以下の対策が講じられた。
 - a. ひびの生じた部分をグラインダーで削り、除去した。
 - b. 系統水が戻しノズルへ流入しないようにするため、リターンラインの一部を撤去し、ノズル側にキャップを取り付け、配管側のフランジにはふたを取り付けた。
- (5) 3号機第1回定期検査時(昭和52年5月28日)及び2号機第2回定期検査時(昭和52年6月17日)においても、浸透探傷検査において制御棒駆動水戻しノズルの内面に数箇所ひびが発見されたため、1号機と同様の再発防止対策を講じた。
- (6) 以上の対策により、プラント運転中、CRD系のリターンラインから原子炉に注水しない系統構成(ノンリターン運転)とする運用となった(図-1参照)。HCU隔離・復旧時にはリターン運転とする運用となったかは不明。
- (7) その後、3号機等でHCU隔離時にノンリターン運転によるCR引き抜け事案(当該引き抜け事案)が発生。
- (8) CRD系におけるリターン運転・ノンリターン運転の経緯をまとめると下表の通りとなる。
