5号機 弁体が外れた推定メカニズム

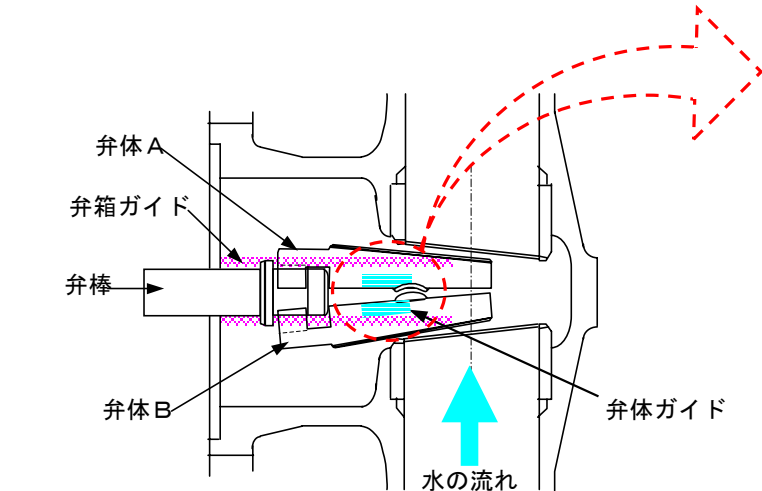
弁体ガイド・弁箱ガイド部全体図(正常状態)

図① 建設時～逆組み込み以前

弁体ガイドと弁箱ガイドが摩耗するが、経年的にはなじんだ状態となる

通常状態では、水流と弁体の自重により弁体Bは傾いた状態(左下がりで)、当該弁開閉時に弁体ガイドと弁箱ガイド(以下、両ガイド)がこすれて面荒れが起こり、両ガイドが摩耗。
