# 7号機低圧タービン第14段点検状況 (続報)

平成20年4月10日  
東京電力株式会社  
柏崎刈羽原子力発電所

## 低圧タービン(A)(B)(C)第14段動翼フォーク部の点検結果

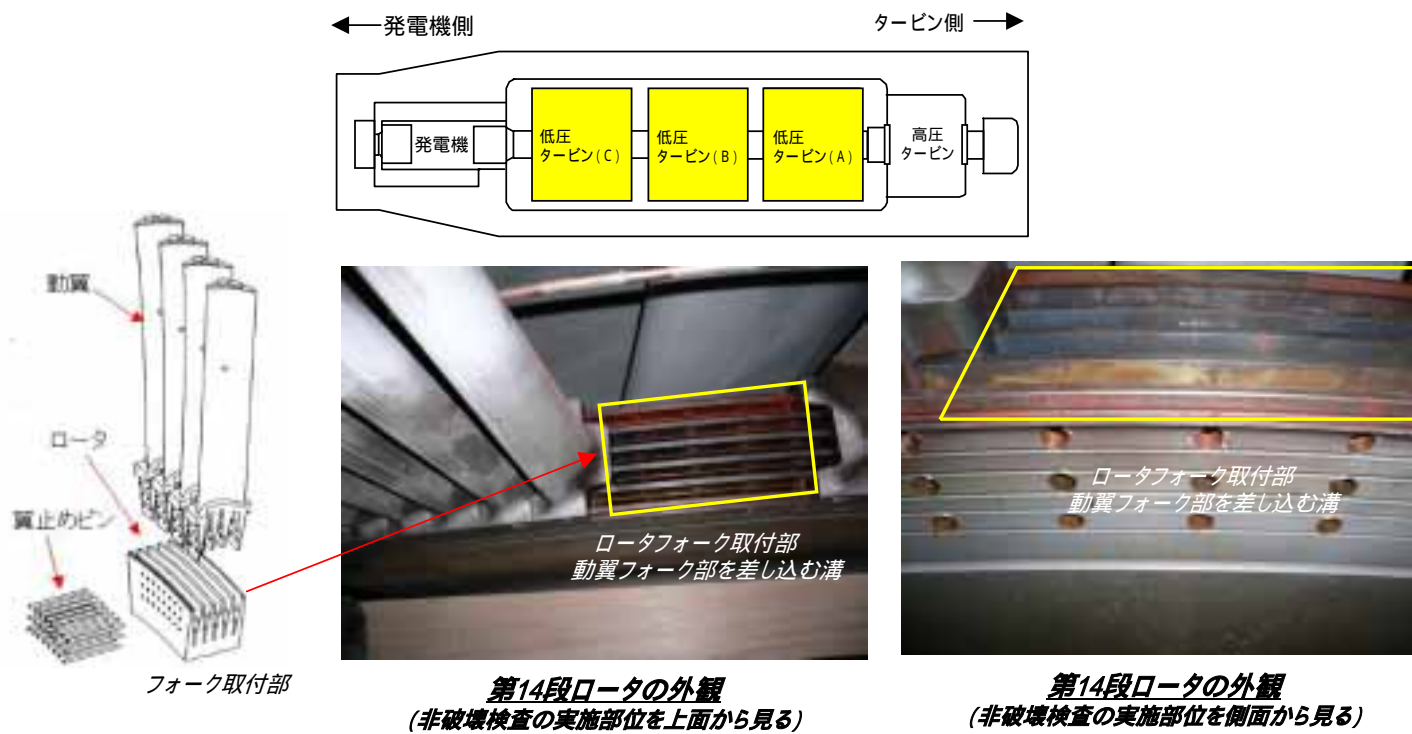
- ・低圧タービン(A)(B)(C)第14段動翼フォーク部の一部に折損ならびに非破壊検査による指示模様が確認されたことを踏まえ、平成20年4月10日よりロータフォーク取付部についても非破壊検査(磁粉探傷検査)を実施し、損傷の有無を確認します。
- ・調査結果については、とりまとまり次第、週報時にお知らせします。
