7号機低圧タービン第14段点検状況 (続報)

平成20年4月17日
東京電力株式会社
柏崎刈羽原子力発電所

低圧タービン(A)(B)(C)第14段ロータフォーク取付部の点検結果

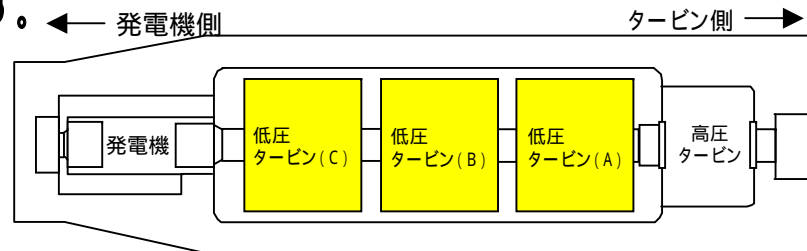
- ・低圧タービン(A)(B)(C)第14段ロータフォーク取付部について非破壊検査* (磁粉探傷試験)を実施した結果、指示模様は確認されませんでした。
- ・今後、動翼フォーク部の折損および指示模様についての原因調査を継続するとともに、動翼フォーク部が第14段と同様の構造である低圧タービン(B)第15段、第16段の動翼フォーク部についても、外観目視点検および非破壊検査(磁粉探傷試験)を実施します。なお、調査結果はまとまり次第、週報時にお知らせします。
