# 柏崎刈羽原子力発電所 6、7号機タービン翼点検結果報告

平成20年7月31日

東京電力株式会社

柏崎刈羽原子力発電所

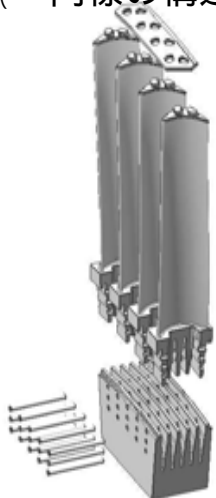
フォークピン型動翼  
(第14段の例)

- 第10段～第13段のダブルテール翼について、翼付け根部の外観目視点検および超音波探傷試験(UT)を実施し、異常は確認されなかった(地震に伴う摩耗により、交換を実施する7号機低圧タービン(A)第10段～第12段および低圧タービン(B)第10段を除く)。
- 第14段～第16段フォーク翼についてフォークピンの超音波探傷試験(UT)を実施したところ、7号機低圧タービン(C)第14段タービン側動翼フォークピンに1箇所(箇所)の指示模様を確認。その後の調査において、翼付け根部の折損および指示模様を確認。
- そのため、当該箇所の詳細な点検と同型翼の7号機および6号機の類似箇所(第14段～16段動翼)の点検(翼の抜取りによる目視点検および磁粉探傷試験(MT))を実施。
- 折損箇所および非破壊検査における指示箇所については、破面の調査もあわせて実施。  
(同様の構造の翼を採用しているプラントは、柏崎刈羽原子力発電所6、7号機(ABWR)のみ)
