# 3号機所内変圧器（B）のダクト火災に 関する原因と対策について

平成20年9月25日  
東京電力株式会社

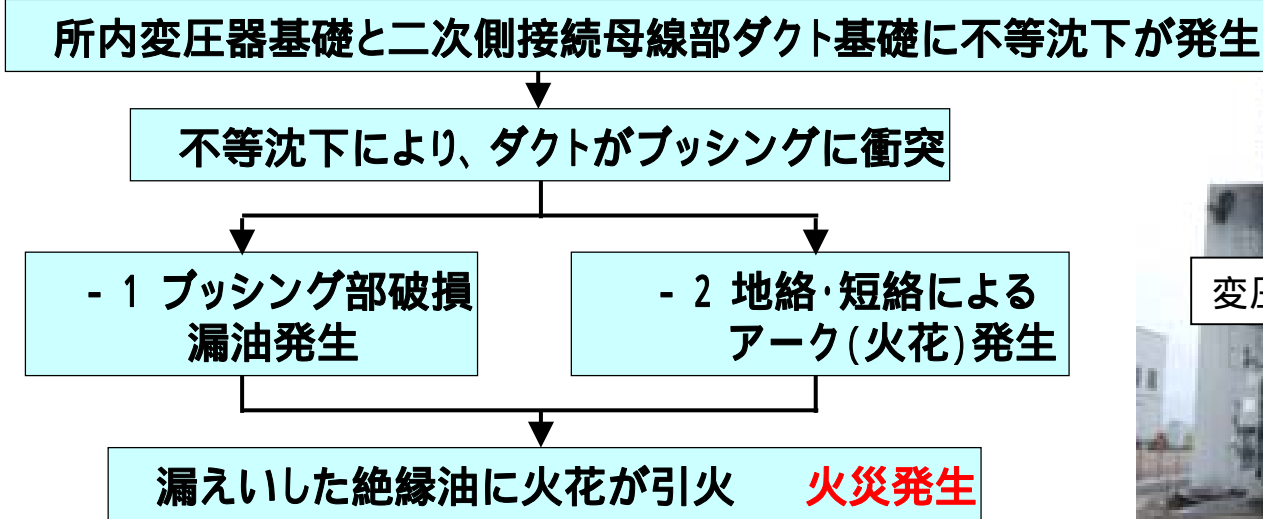
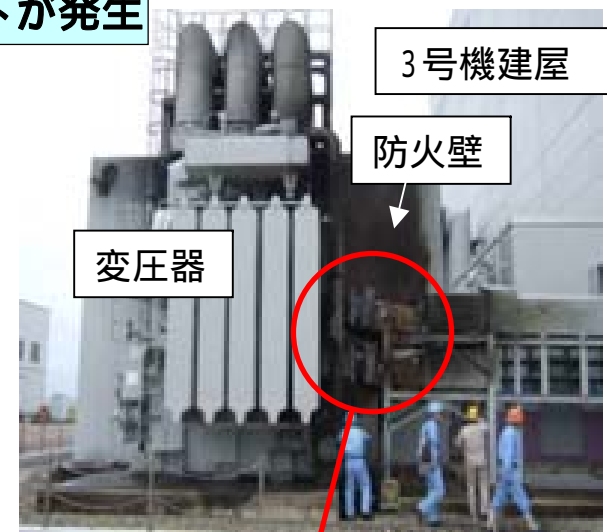
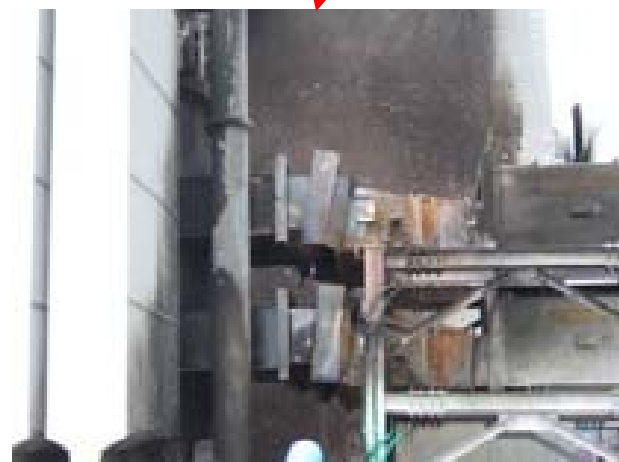
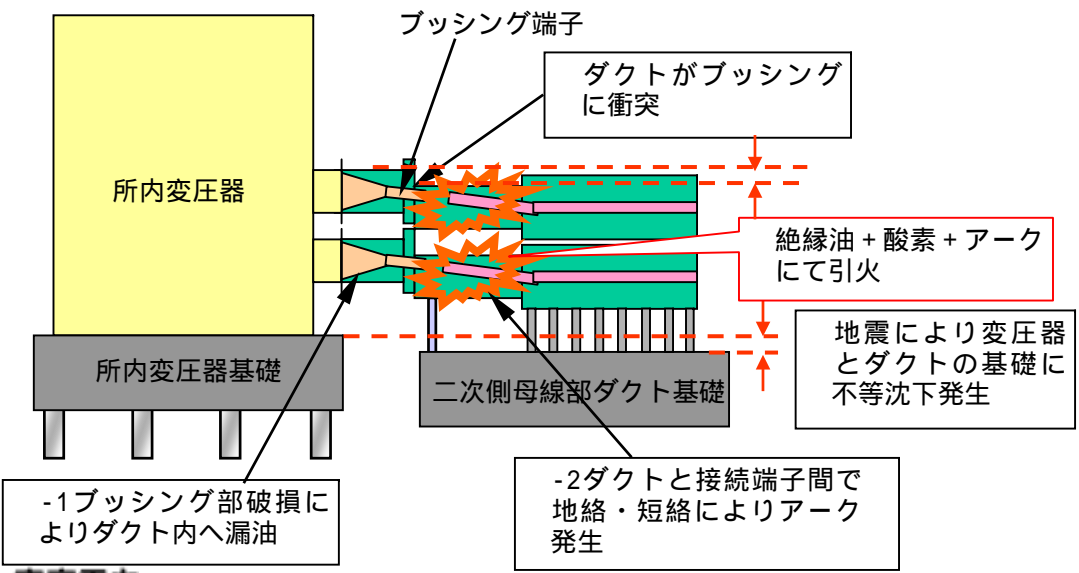
# 火災の発生原因

# 基礎の不等沈下の発生

所内変圧器：杭基礎(岩盤支持)

二次側接続母線部：直接基礎(埋め戻し土上に設置)

それぞれが  
独立の基礎

## ➡ 不等沈下が発生

中越沖地震による、基礎の沈下量

所内変圧器：約10～30mm

二次側接続母線部：約200～250mm

不等沈下量：約200mm

不等沈下により、ダクトがブッシング部に衝突

# 対策（基礎の不等沈下）

所内変圧器と二次側接続母線部基礎で生じた不等沈下の発生を防止する  
基礎形式を同一とする 杭基礎形式の採用  
コンクリート基礎部の一体化

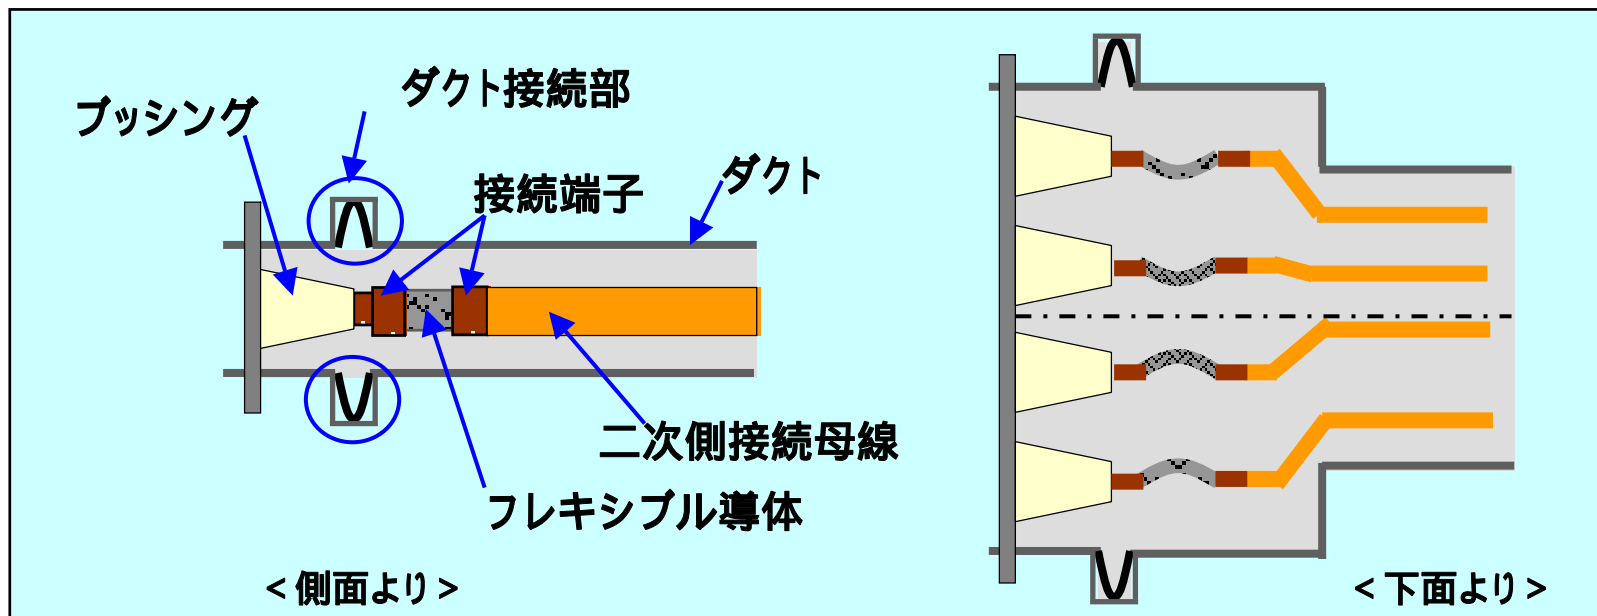
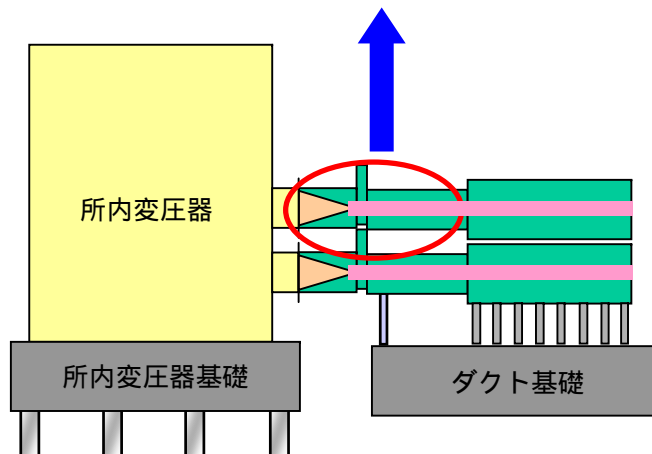
二次側接続母線部の構造(概略図)

## 問題点（二次側接続母線部）

ダクト接続部位置が、相対変位発生時にダクトがブッシングに接触している位置であったこと

➡ 想定を超える相対変位発生時に、

- ・ブッシングに外力が加わり、漏油が発生した。
- ・ダクトと導体の接触により、地絡・短絡が発生した。
