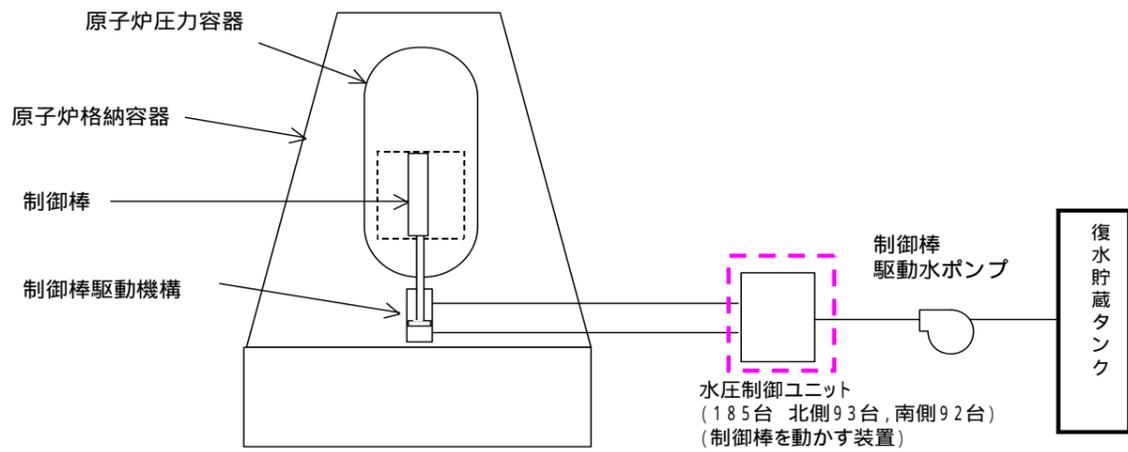
水圧制御ユニット位置

11月7日に発生

- 動作試験を行っていた制御棒(50-19)
- 全挿入位置をこえて挿入(過挿入)された制御棒(34-03)

11月16日に発生

- 動作試験を行っていた制御棒(34-59)
- 全挿入位置をこえて挿入(過挿入)された制御棒(42-23)
