柏崎刈羽原子力発電所 6号機
タービン建屋地下1階（非管理区域）での火災にかかる
原因並びに再発防止対策について

平成21年1月

東京電力株式会社

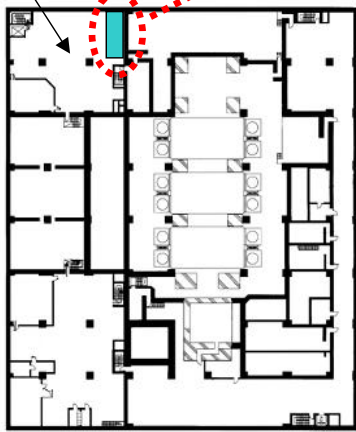
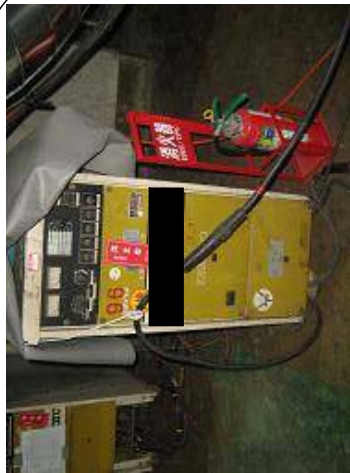
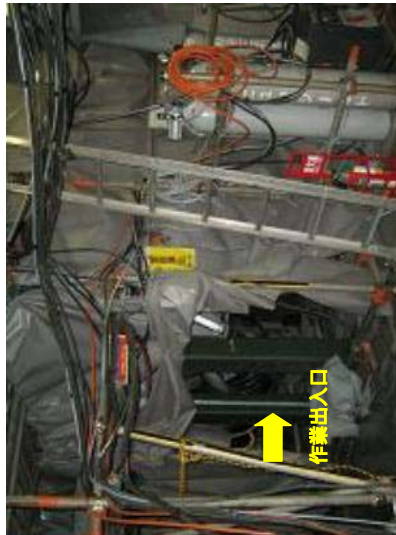
火災発生場所図

A系
RCW熱交換器・ポンプ室

火災発生場所の外観

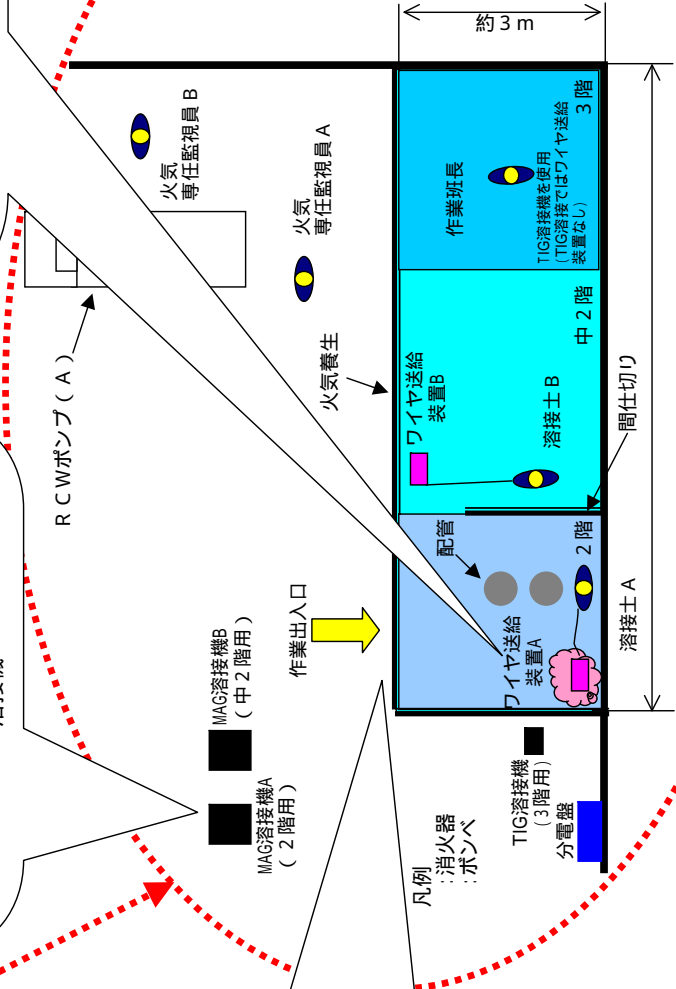
火災発生時の現場状況

燃えたワイヤ送給装置

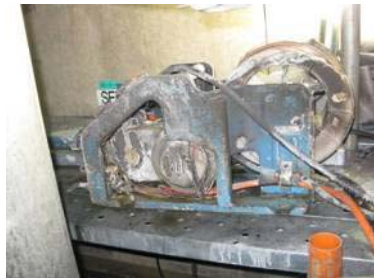
スパッタの発生状況

スパッタの発生量、飛散方向、ワイヤ送給装置防火養生状況から、スパッタが当該装置に直接降りかかる可能性は無く、一度床に跳ね返って後方に飛んだとしても当該装置防火養生内に入り込む隙間はほとんど無い。また、スパッタは発生から 1~2 秒程度で冷えて固まる。

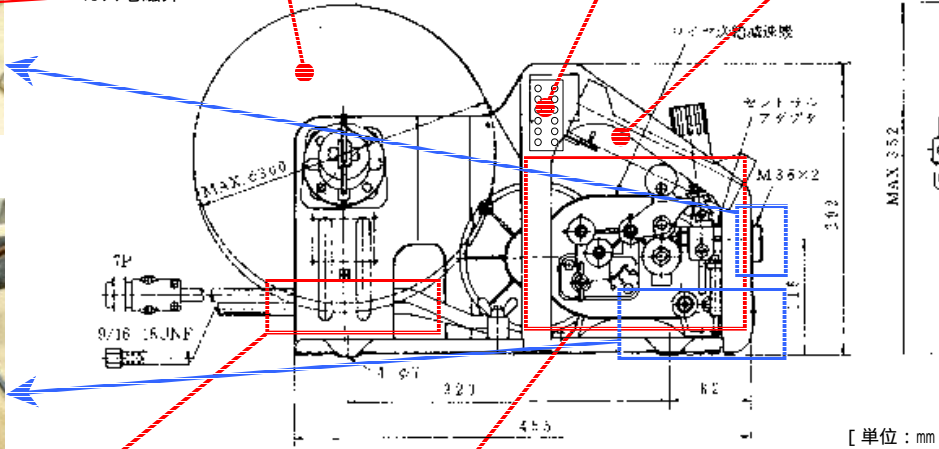
モータカバー上部と中継端子台
・モータカバーに燃烧痕

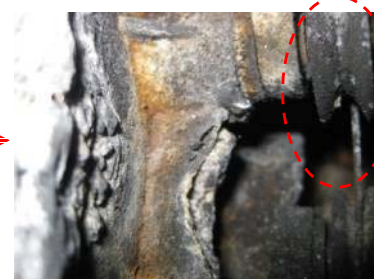
送り出しローラー

ワイヤ送給減速機カバー
・ワイヤ送給減速機カバー中央部の補強板一部焼失

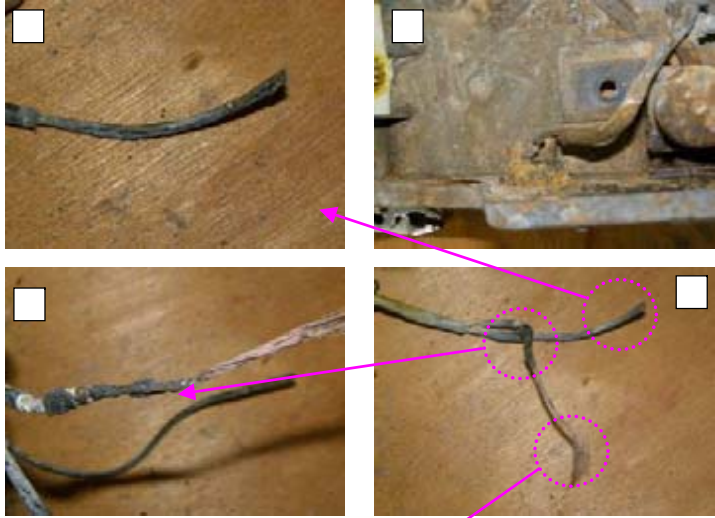
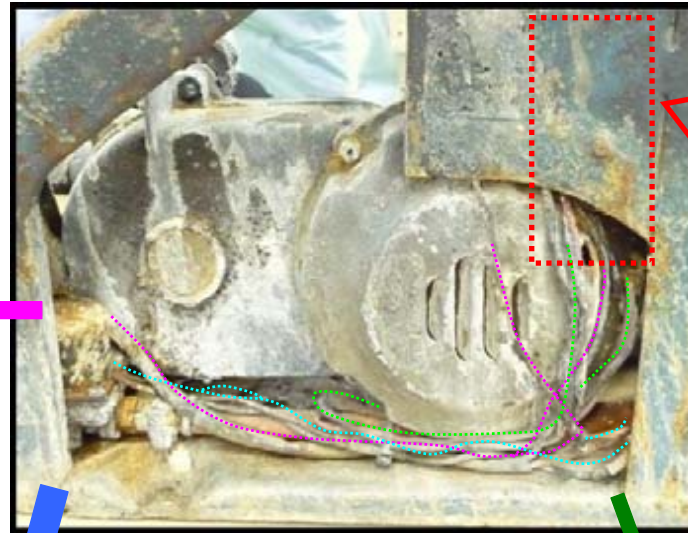
ワイヤ送給装置 (送給モータ・中継端子台側)

トーチスイッチからモータ下に敷設されている部分については焼損は無い。
 モータ本体下から中継端子台へ立ち上げている部分はケーブル被覆表面に焼損が見られるが、内部からの発熱による均一な焼損状態ではないことからケーブル自体から発火したものではない(もらい火)。
 モータ本体下からモータカバー上を通して中継端子台へ立ち上げている部分はケーブル被覆が焼損しているが、そこから中継端子台へ接続しているケーブルが焼損していないため、このケーブル自体が発火源となったものではない(もらい火)。

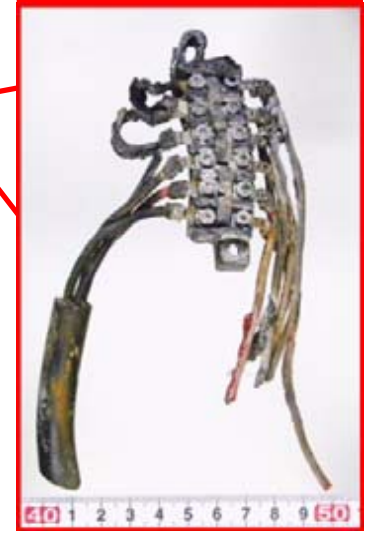
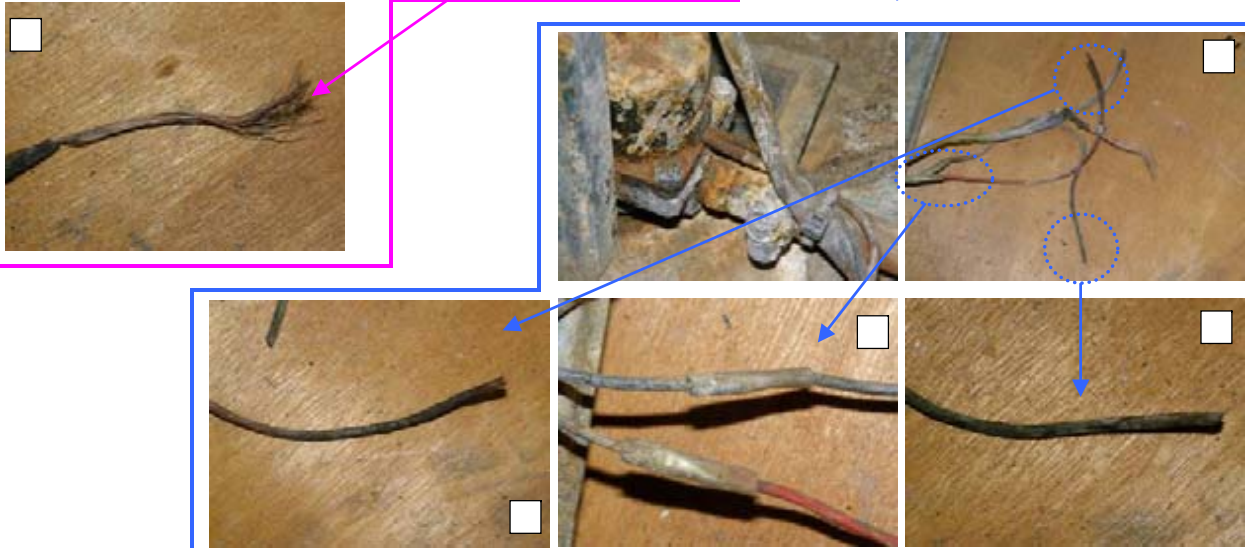
電磁弁～圧着端子までのケーブルには焼損は無い。
 圧着端子からモータ下に敷設されている部分については焼損は無い。
 モータ本体下から中継端子台へ立ち上げている部分はケーブル被覆表面に焼損が見られるが、内部からの発熱による均一な焼損状態ではないことからケーブル自体から発火したものではない(もらい火)。

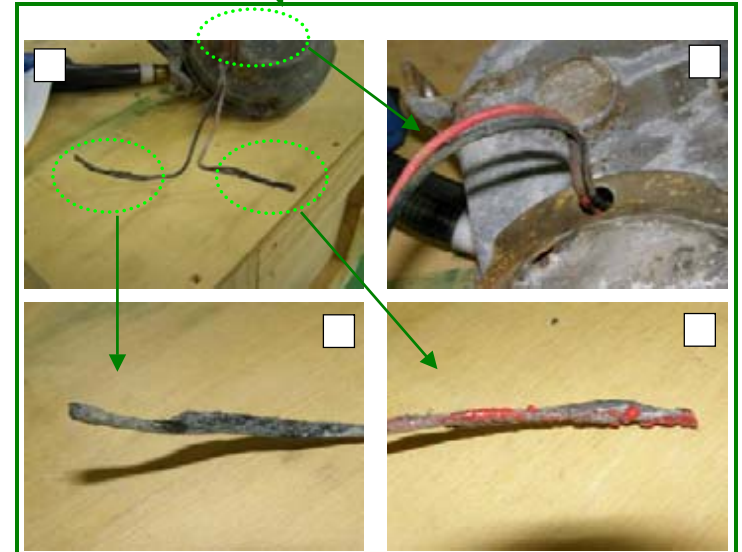
モータ本体への接続部については焼損は無い
 モータ本体下に敷設されている部分については焼損は無い。
 モータ本体下から中継端子台へ立ち上げている部分はケーブル被覆表面に焼損が見られるが、内部からの発熱による均一な焼損状態ではないことからケーブル自体から発火したものではない(もらい火)。

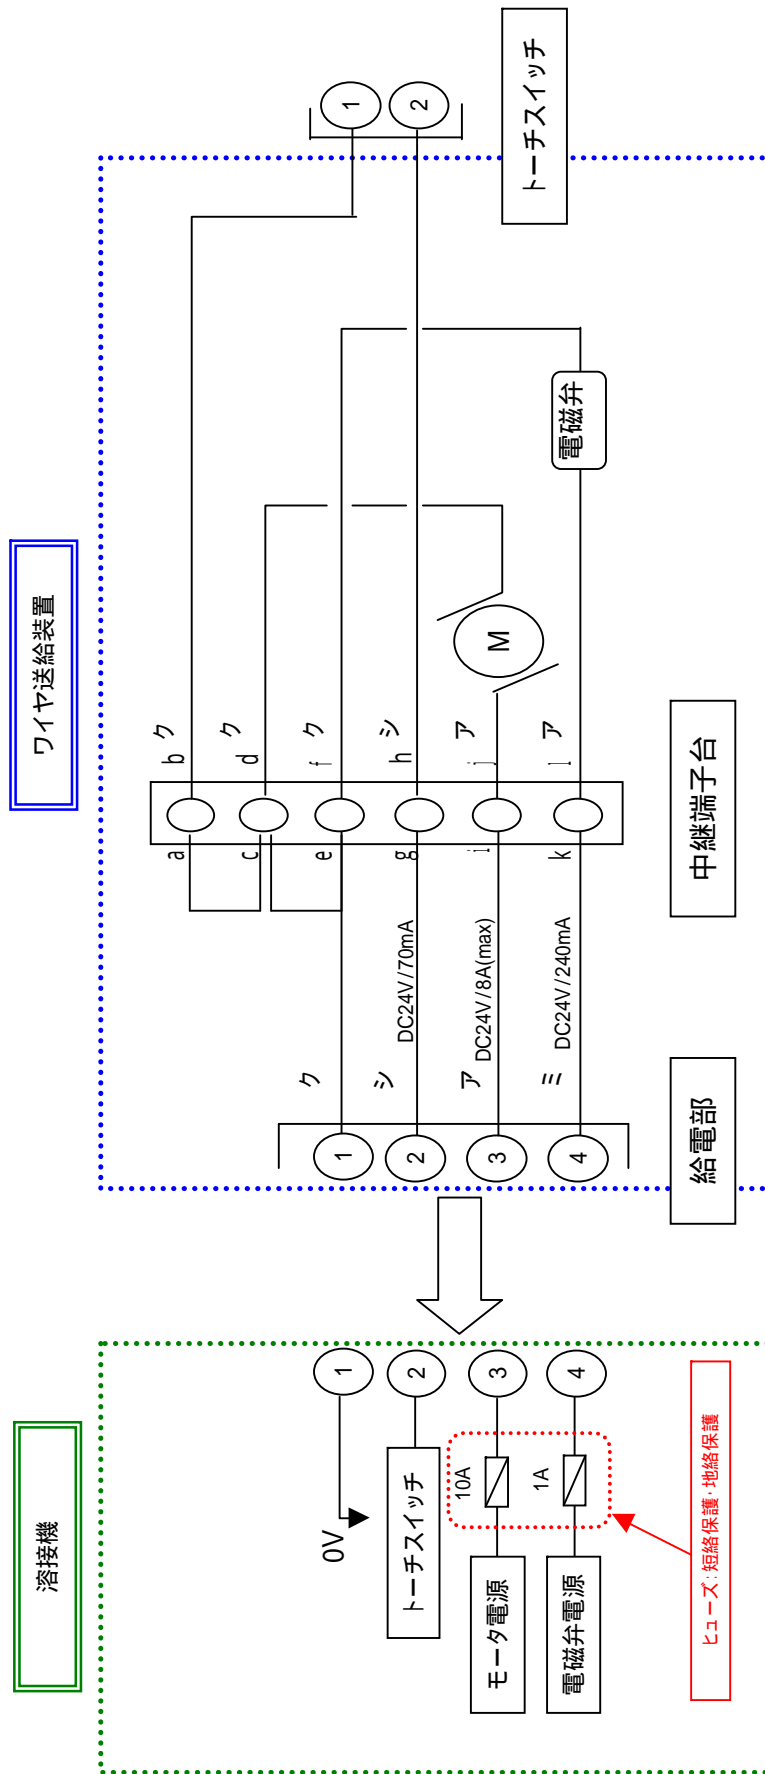
ワイヤ送給装置 電気配線図

著しい焼損を確認したのは、ジャンパー線の2本であるが、被覆を剥がしてみたところアーク痕は確認されなかった。
(詳細は別添 - 1 (3 / 7) を参照)

a - cジャンパー線のa端子側圧着端子とa端子の角座金にアーク痕及び腐食を確認した。また、e線の圧着端子にアーク痕を確認した。
(詳細は別添 - 1 (4 / 7 ~ 6 / 7) を参照)

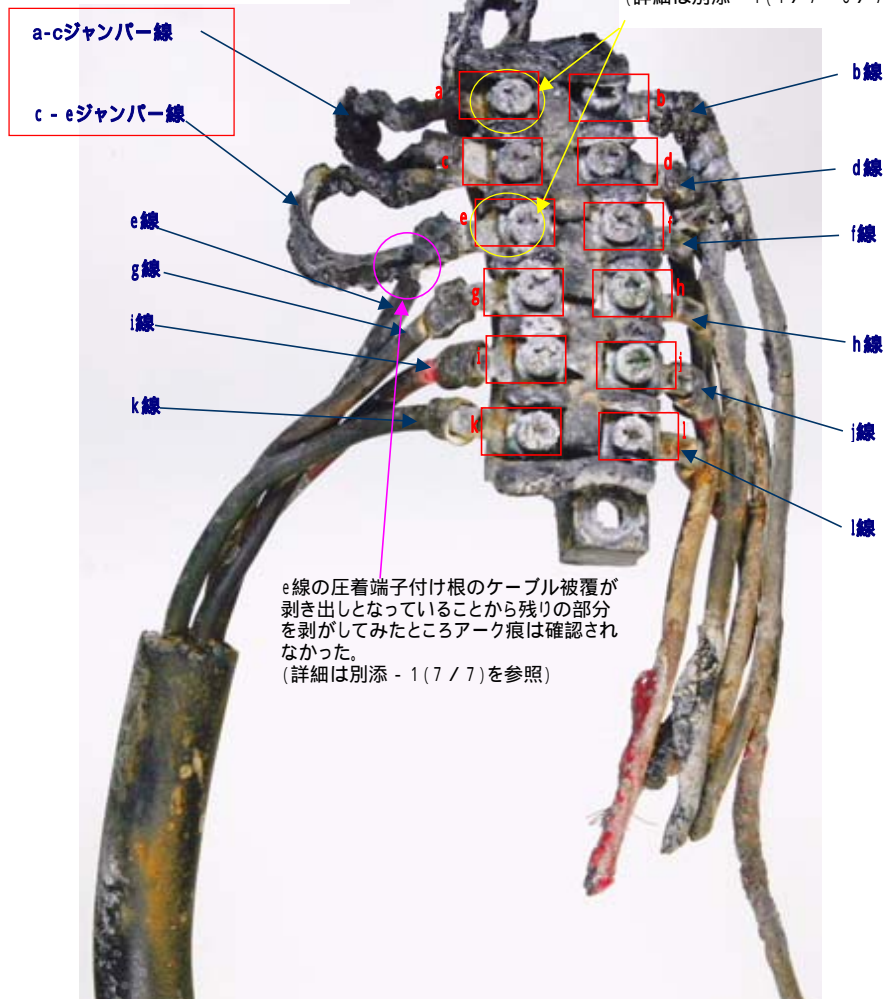
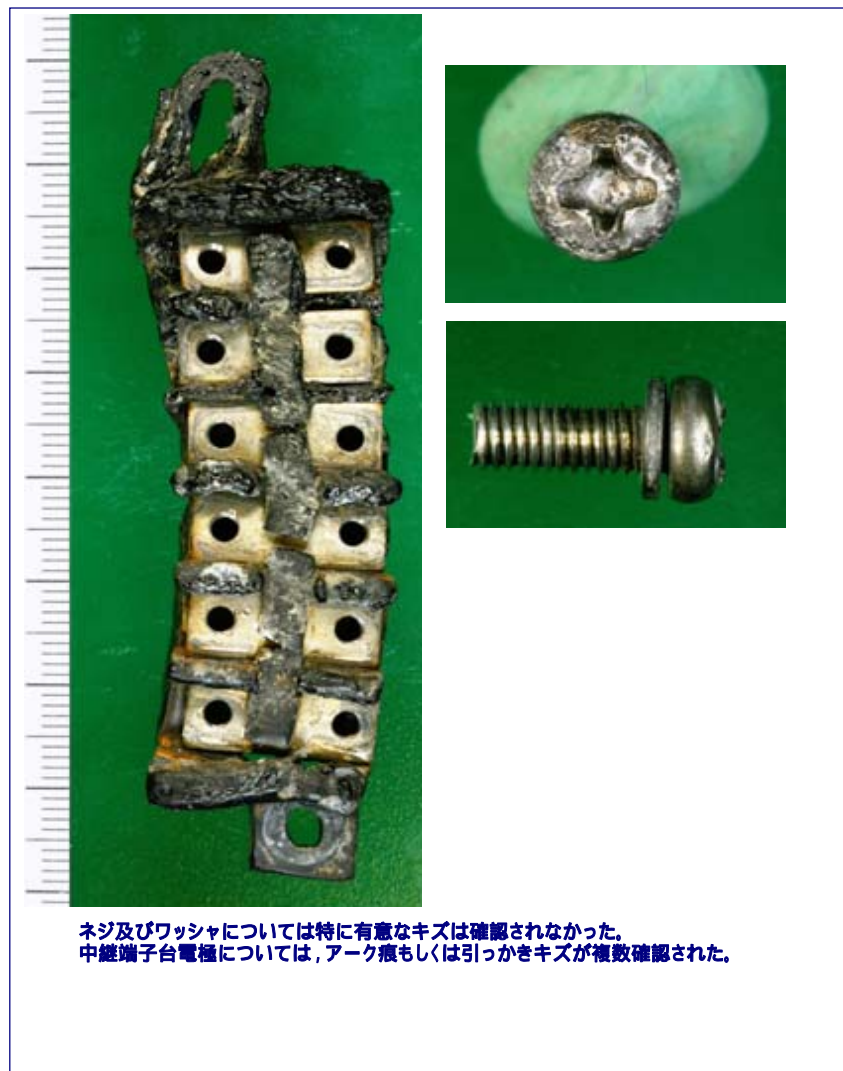
当該中継端子台の分解点検による詳細状況調査結果

ジャンパー線の端子と角座金の接触面にアーク痕の傷を確認できた。
この部分で抵抗が上昇し、発熱した可能性が考えられる。
また、経年劣化によるものと思われる腐食が確認された。

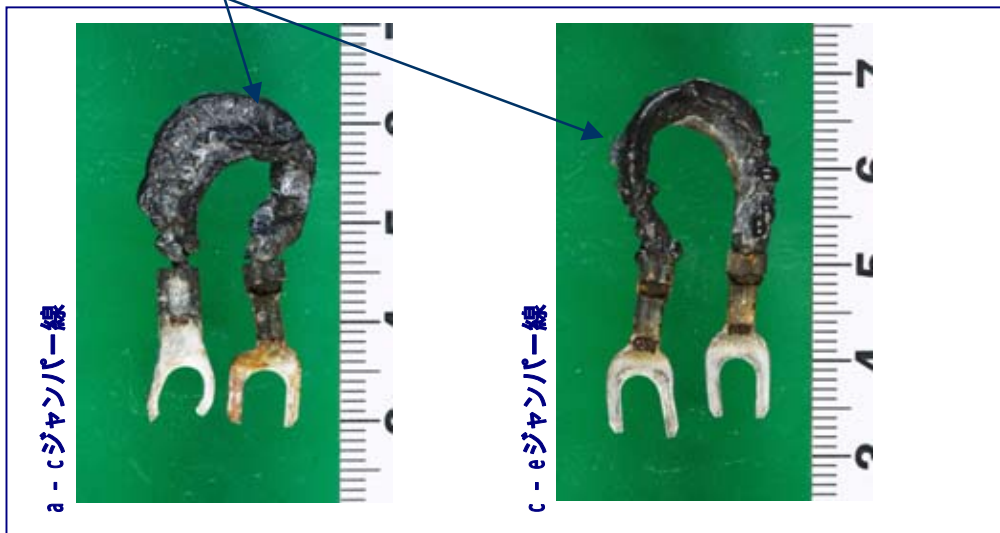
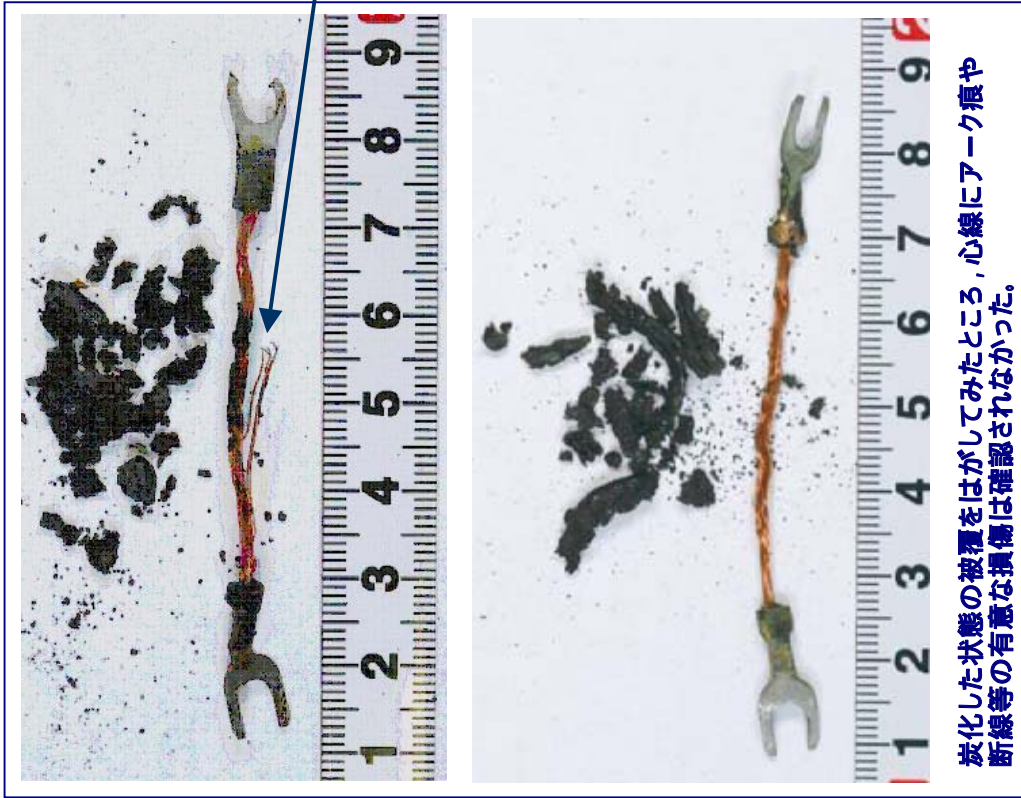
ジャンパー線の状態確認

a (a - cジャンパー線) 端子 (表面) の一部にキズ
(アーク痕)

圧着端子及び角座金に腐食を確認

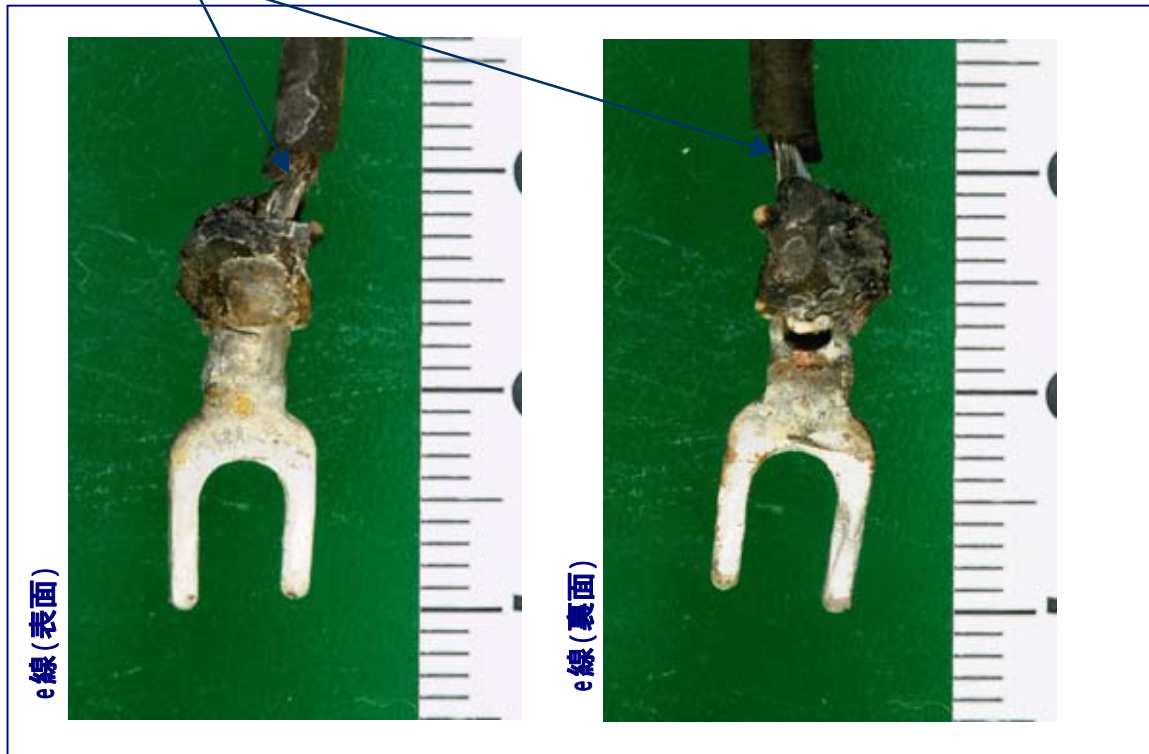
e線の状態確認

ケーブル被覆が剥
き出しとなっている

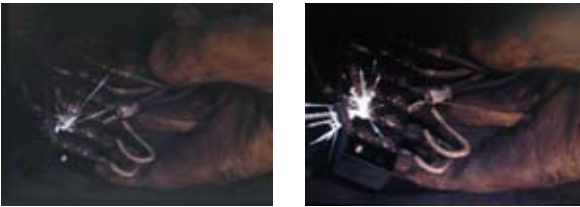
No.	実施項目	実施日 / 実施場所	試験要領	試験結果	写真他	備考
1	中継端子台 接触不良によるアーク発生確認試験	2008年12月22日	当該ワイヤ送給装置と同型の装置において、中継端子台のモーターケーブル(側)の端子を締め、この状態で溶接作業(モーター動作)を実施。この際、緩めた端子を動かすことにより接触不良状態を作り、端子部でのアーク発生有無を確認する。	接触不良状態で端子部でアーク(火花)が発生することを確認した。 この状態においても、モーターは動作を続けることを確認した。 試験終了後、アークの発生した端子部を確認したが、肉眼ではアーク痕は確認できなかった。

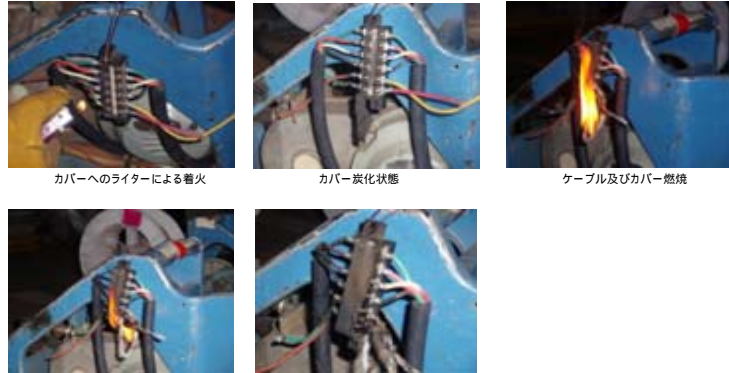
試験が実施しやすいように、中継端子台はワイヤ送給装置から外して試験を実施。(中継端子台へのケーブル接続はそのまま)
2	中継端子台カバー 燃焼確認試験	2008年12月22日	当該ワイヤ送給装置に設置されるものと同型の中継端子台に横腹の接続ケーブル及びカバーを付けて試験を実施。 中継端子台カバーに直接ライターの火を当て、同カバーの燃焼状況を確認 接続ケーブルの被覆にライターで火を付け、カバーの燃焼状況を確認	中継端子台カバーに直接ライターの火を当てると、カバーは縮小しながら炎を上げて燃焼するが、ライターの火を外すと燃焼は止まる。ライターの火を当て続けると炭化した小さな塊となった。 接続ケーブルの被覆にライターの火を当てると、同被覆は炎を上げて燃焼し、ライターの火を外してもしばらく燃え続ける。ケーブル被覆の炎がカバーに達すると、カバーは縮小しながら燃焼するが、ケーブル被覆の燃焼が止まるとカバーの燃焼も止まる。
