## コンクリートの微細なひび割れ確認事象について

## 支持構造物で確認された事象の概要について

# 原子炉建屋クレーンで確認された事象の概要について

## 主タービンで確認された事象の概要について

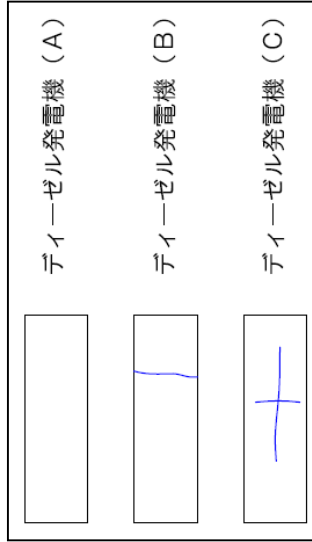
西側面ひび割れ状況

支持構造物（基礎ボルト）の点検において、定着部の健全性を確認するためコンクリートの目視点検を実施したところ、「非常用ディーゼル発電設備（A）（B）（C）の機関および発電機」のコンクリート部に微細なひび割れが確認されたため、ひび割れ状況を記録し、基礎ボルトの設計情報を基に考察を行うことによって、本地震により発生したひび割れであるか評価を行った。

以上より、ひび割れの形状と発生位置、基礎ボルトとコンクリートの耐力比較、いずれの観点においても、今回確認されたひび割れは本地震により発生したものではなく、環境温度の変化などに起因する乾燥収縮が原因であると推測される。

非常用ディーゼル発電機(A)(B)(C)  
の機関および発電機における  
コンクリート部のひび割れ状況

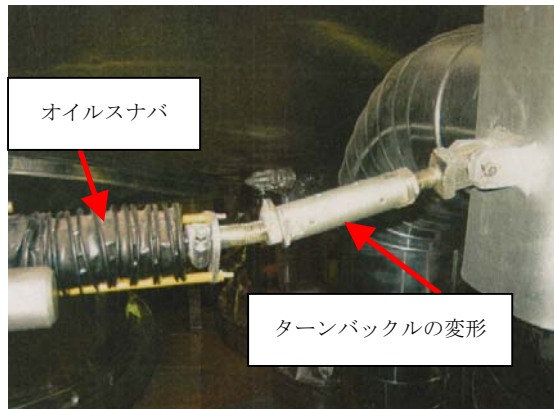
SNO-HV-T105 状況

給水加熱器ドレンベント系配管のターンバックルの  
の曲がり確認されたオイルスナバ

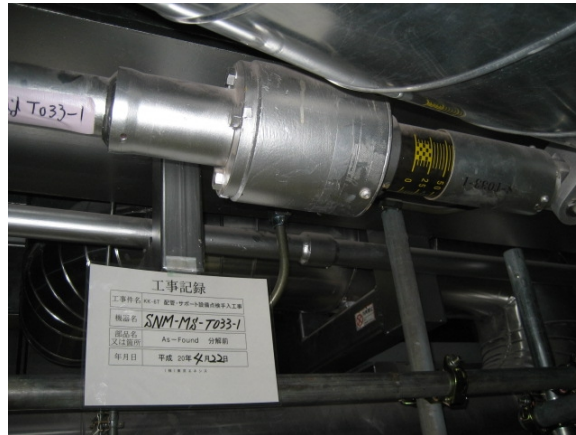
SNM-MS-T033-1の状況

分解点検を実施した結果、ボールねじ等の内部部品に変形および損傷等の異常は確認されなかったが、ボールねじ・ボールナットを滑らかに作動させるために塗布しているグリスの劣化（油脂分の蒸発による固化）が3台ともに確認された。

### 主蒸気配管の固着が確認されたメカニカルスナバ

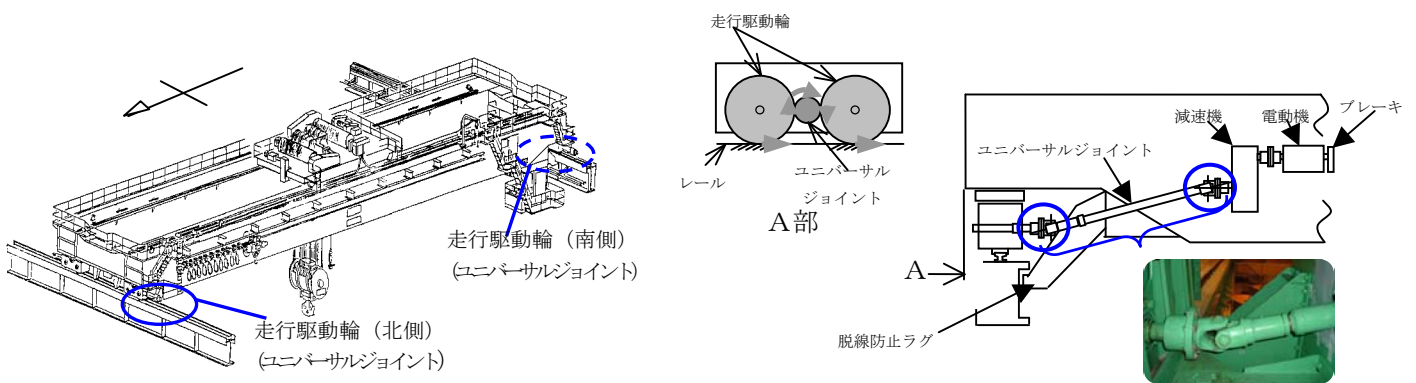
図1 原子炉建屋天井クレーン構造

各種機器の地震後の設備点検において、原子炉建屋クレーン（以下、「天井クレーン」という。）の走行伝動用継手（以下、ユニバーサルジョイント（図1参照）という。）のクロスピンが破損していることを確認した。その後の点検と合わせ、クロスピン計4つのうち、3つが破損していることを確認した（図2、表1参照）。なお、目視点検により異常が確認されなかった北側電動機側クロスピンについては、浸透探傷検査を行い、異常のないことを確認した。

- 地震発生時、天井クレーンは停止している状態であり、走行駆動輪にはブレーキ（電動機側に設置されている）が掛かっている状態であった。
- 地震動により、天井クレーンの走行車輪にブレーキが掛かった状態で、強制的にクレーンの走行方向の力が発生した。
- クレーンの走行方向の力により走行車輪に回転しようとする力が作用したが、相反する電動機側の回転を阻止する力（ブレーキ）の作用により、走行車輪と電動機間に位置するユニバーサルジョイントに過大なトルクが発生し、クロスピンが破損した。

今後の対策については以下の観点から、破損したクロスピンを含むユニバーサルジョイント4箇所（破損していない箇所も含む）の新製交換を行った。

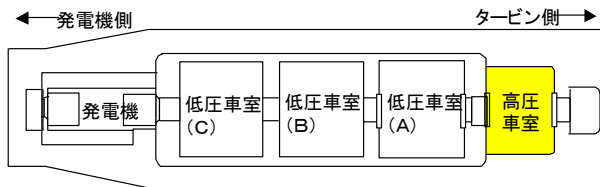
第8段発電機側シュラウドリング

けの変移の寄与が大きく、低圧タービンについては、スラスト軸受けと低圧内部車室固定キーの寄与が大きいと確認された。7号機が運転中であったのに対して、6号機のタービンは停止中であったことから、損傷には違いがあったが、6号機は7号機と同じ設計であり、静翼と動翼の設計間隙と動翼の重量はほぼ同じであり、ほぼ同様な損傷の傾向がみられたことから、静翼と動翼の接触事象に関するメカニズムは7号機の解析の結果と同様であると考えられる。

高圧タービン	部位		段落数	
	静翼	ダイヤフラム	タービン側	1,2,3,4,5,6,7,8,9
ラジアルスピルストリップ		タービン側	3,4,5,6,7,8,9	2,5
動翼	シュラウド	タービン側	1,2,3,4,5,6,7,8,9	
		発電機側	1,3,4,5,6,7,8,9

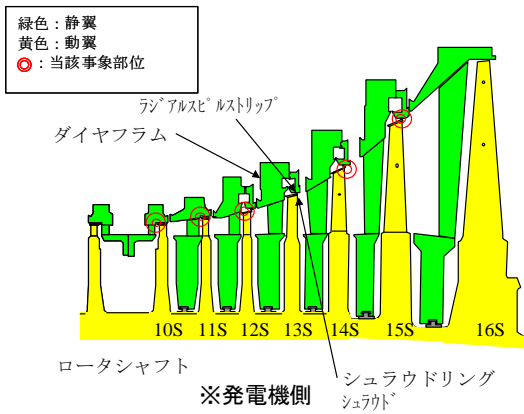
第11段タービン側ダイヤフラム

### 低圧(A)タービン動翼および静翼の接触痕(光沢のみ)

低圧タービン	部位		段落数	
	静翼	ダイヤフラム	タービン側	10,11,12
ラジアルスピルストリップ		タービン側	10,13,15	10,15
動翼	シュラウド	タービン側	10,11,12,14,15	
		発電機側	10,11,14,15

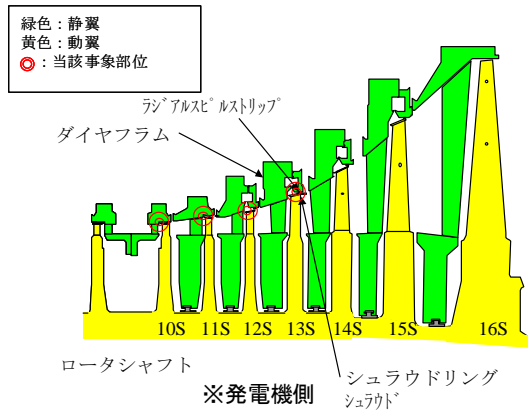
第11段タービン側ダイヤフラム

### 低圧(B)タービン動翼および静翼の接触痕(光沢のみ)

低圧タービン	部位		段落数	
	静翼	ダイヤフラム	タービン側	10,11,12
		発電機側	10,11,12	
	ラジアル	タービン側	10,11,12,13	
	スピルストリップ	発電機側	10,11,12,13	
動翼	シュラウド	タービン側	10,11,12,13	
		発電機側	10,11,12,13

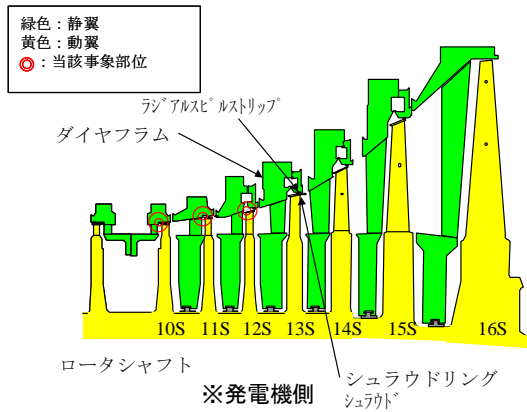
第10段発電機側ダイヤフラム

### 低圧(C)タービン動翼および静翼の接触痕(光沢のみ)

低圧タービン	部位		段落数	
	静翼	ダイヤフラム	発電機側	10,11,12
動翼	シュラウド	発電機側	10,11,12

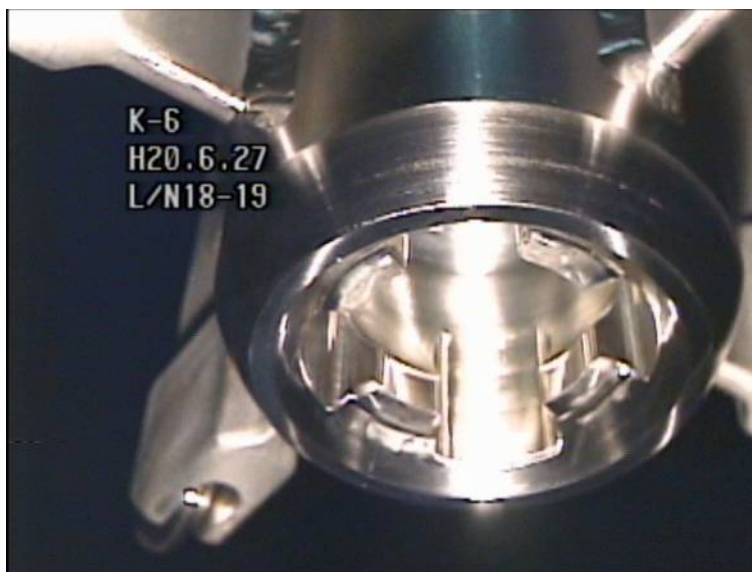
CR側カップリング部

以上より、炉内で、FMCRDとCRが結合した状態から結合不良状態になる可能性はなく、CR取替等の作業時において結合不良の状態になったと考えられる。

当該CRおよびFMCRDのカップリング部状況

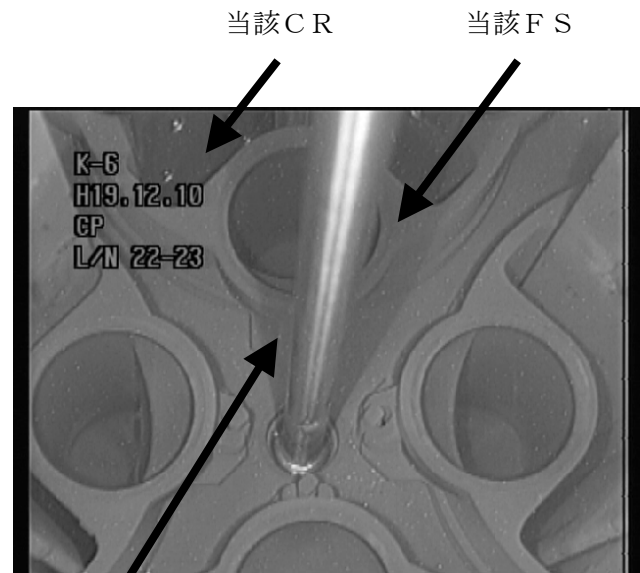
当該FS  
(写真上がL/N18-19)

FSは炉心支持板と位置決め  
ピンにて固定されており回転  
することはない。

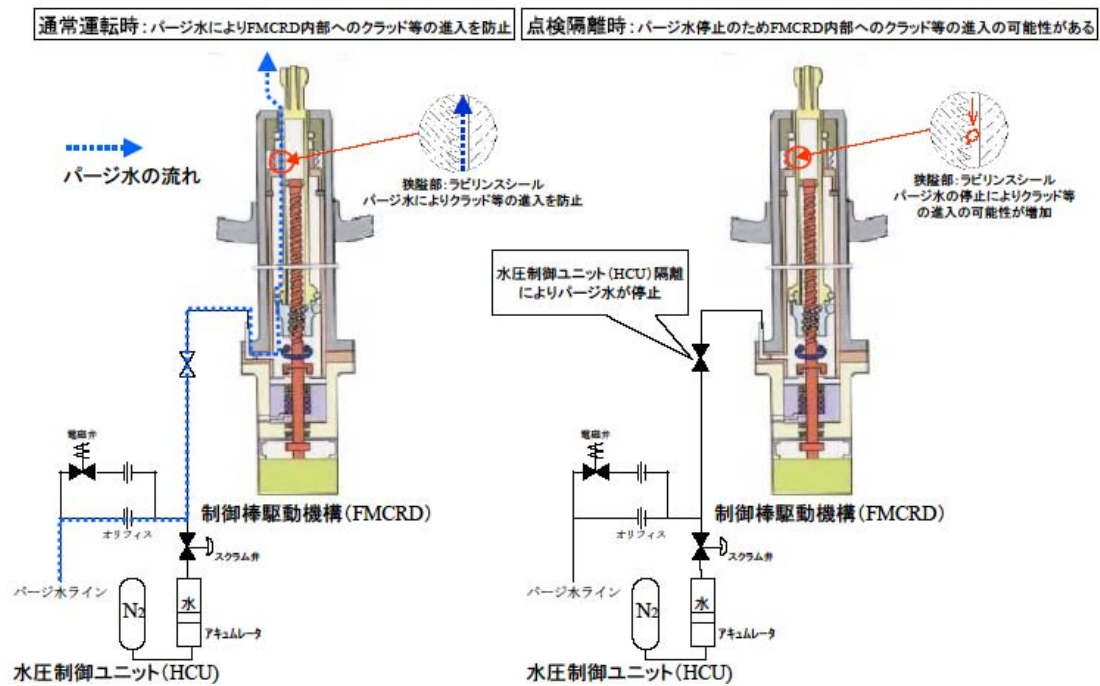
図4 制御棒駆動機構のパージ水の流れとクラッドの進入経路

このことから、他の原因として、クラッド（鉄さび等の金属不純物）等の干渉により、一時的に制御棒駆動機構内の摩擦抵抗が増大したことによる発生を推定した。今回の停止では、通常のプラント停止時に比較して、パージ水（異物混入防止用に通常運転中に制御棒駆動機構内を通水させる）を長期間停止しており、クラッド等が入りやすい状況（図4参照）が続いたためと考えられる。

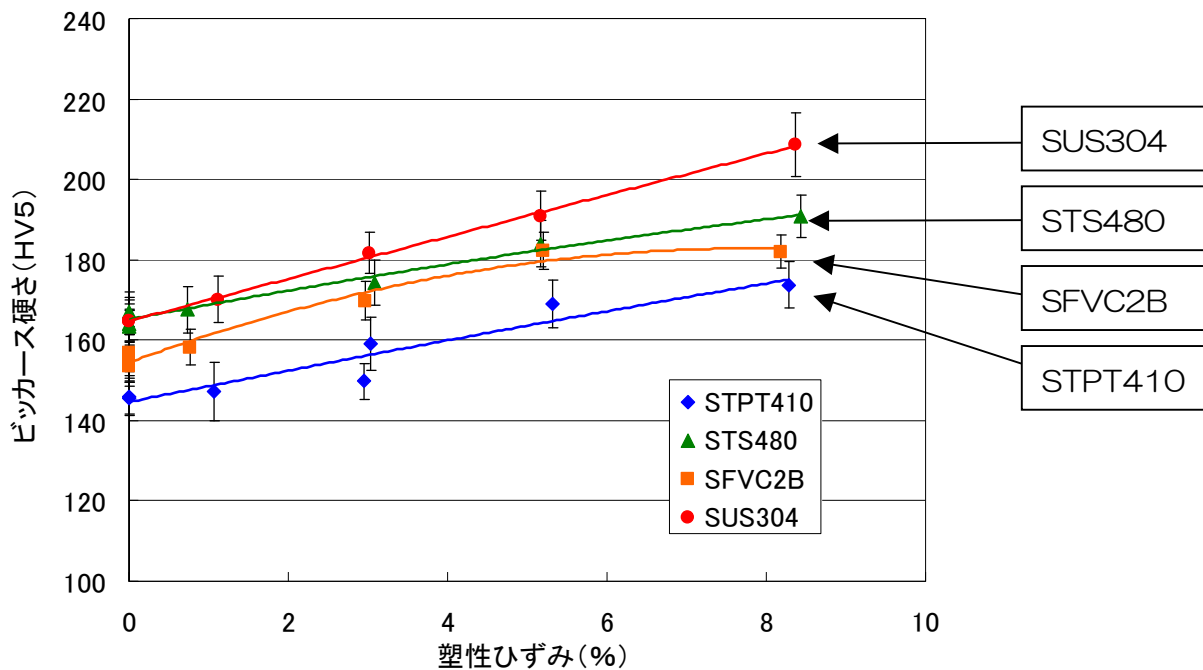
図6 実機材料の硬さと塑性ひずみの相関図

測定に先立ち、発電所で多く使用されている材料に対し、実機測定方法と同等の方法にて塑性ひずみと硬さの相関を確認している（図6）。この結果から、測定のばらつきを考慮すると、本評価方法では、評価部が比較部に比べ2～4%程度の塑性ひずみが発生した場合に判別が可能である。

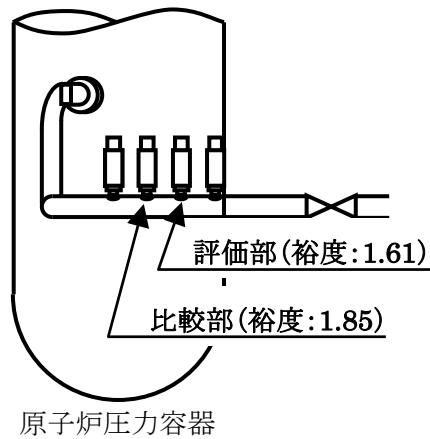
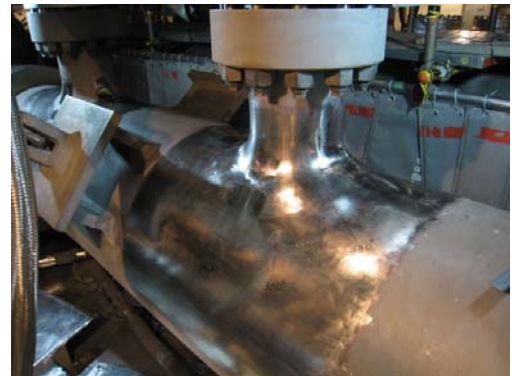
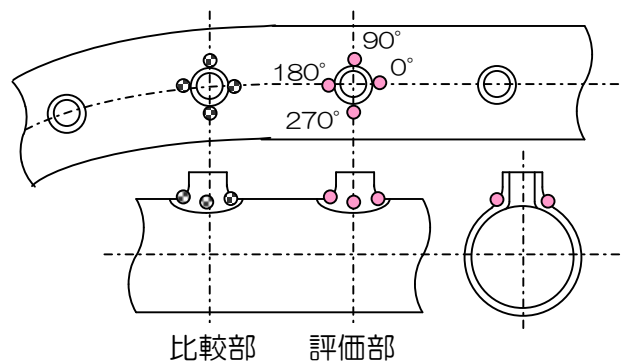
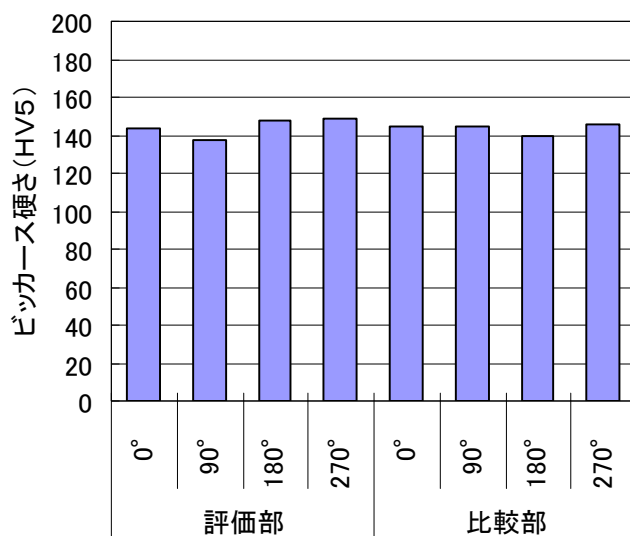
主蒸気系配管の硬さ測定結果を以下に示す。

評価部，比較部の最大値，最小値は同等であり，地震により疲労強度に影響を与える塑性ひずみは発生していないと考えられる。

硬さ	評価部	比較部
最大値	149 (標準偏差 7)	145 (標準偏差 8)
最小値	138 (標準偏差 8)	140 (標準偏差 8)

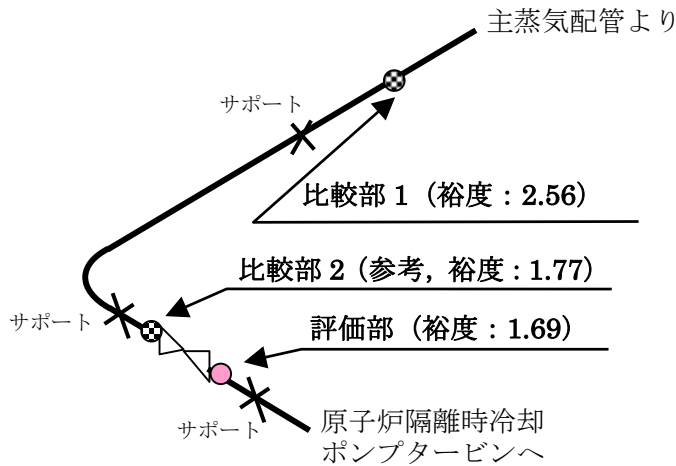
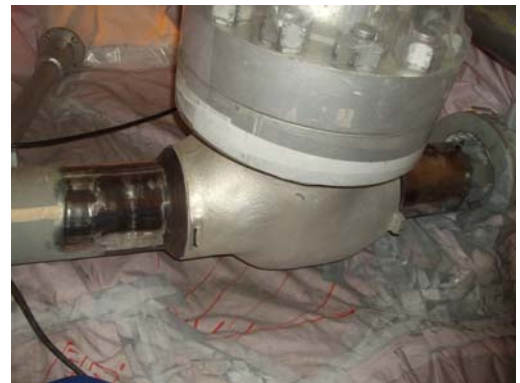
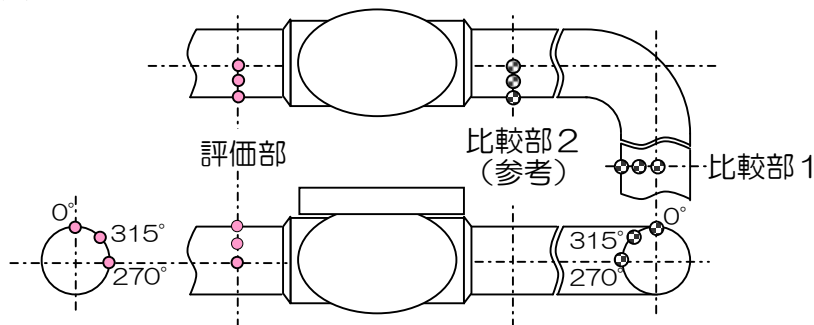
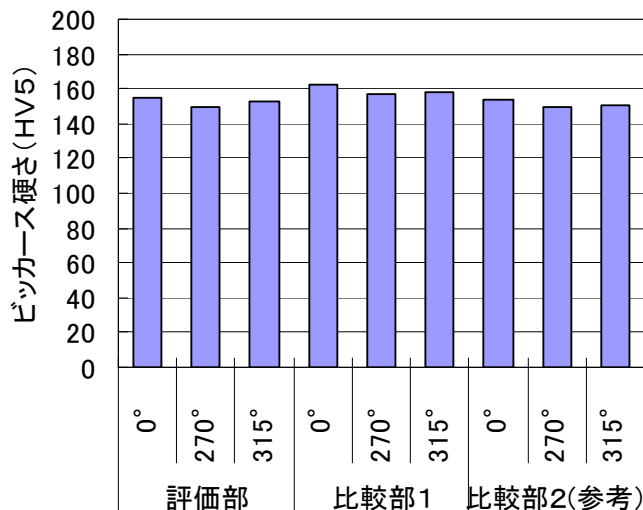
原子炉隔離時冷却系配管の硬さ測定結果を以下に示す。

評価部, 比較部 1 の最大値, 最小値は同等であり, 地震により疲労強度に影響を与える塑性ひずみは発生していないと考えられる。

硬さ	評価部	比較部 1
最大値	155 (標準偏差 9)	162 (標準偏差 8)
最小値	149 (標準偏差 11)	157 (標準偏差 7)

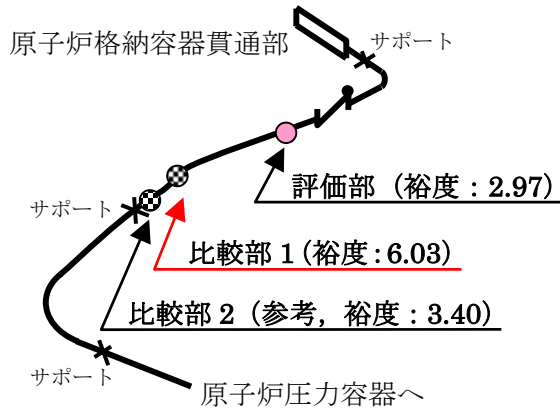
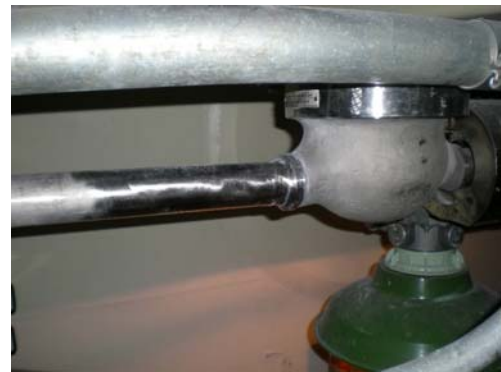
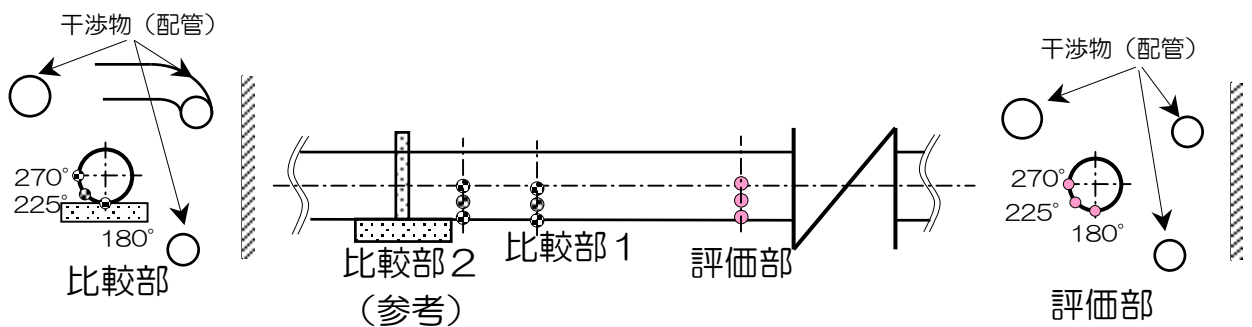
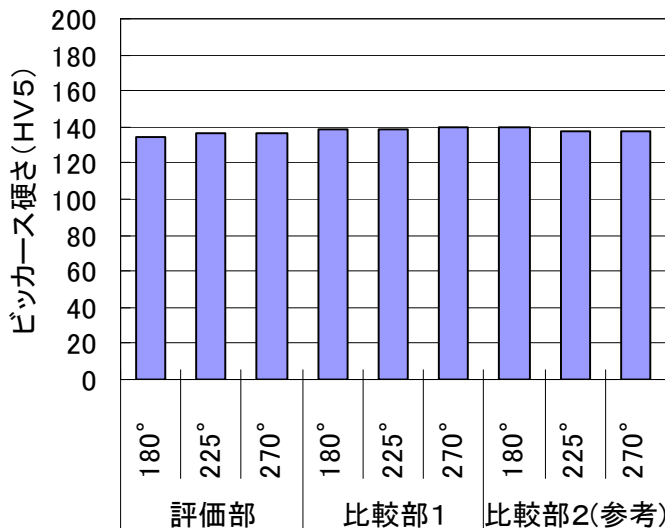
ほう酸水注入系配管の硬さ測定結果を以下に示す。

評価部，比較部 1 の最大値，最小値は同等であり，地震により疲労強度に影響を与える塑性ひずみは発生していないと考えられる。

硬さ	評価部	比較部 1
最大値	136 (標準偏差 6)	139 (標準偏差 6)
最小値	135 (標準偏差 8)	138 (標準偏差 5)

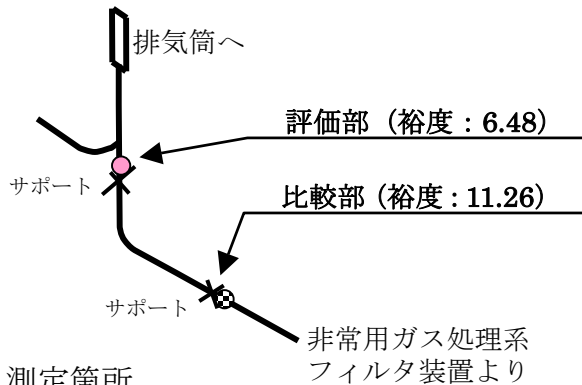
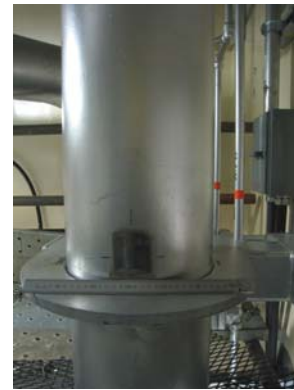
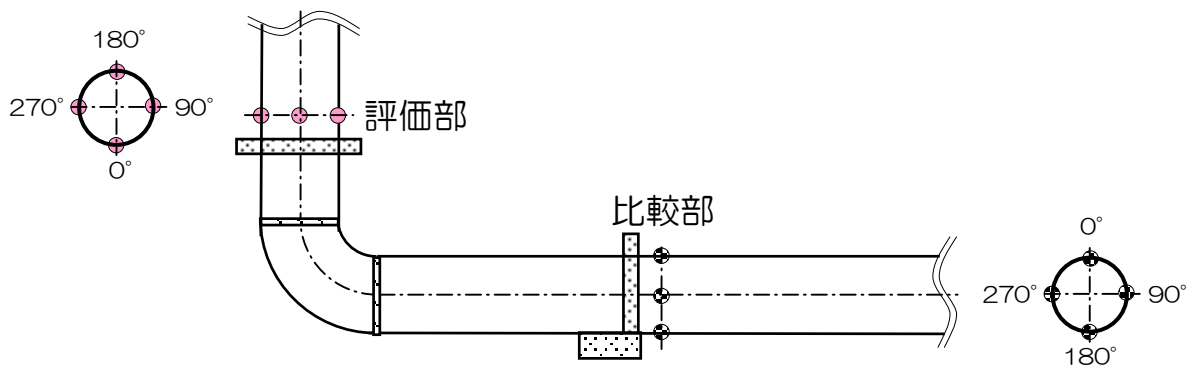
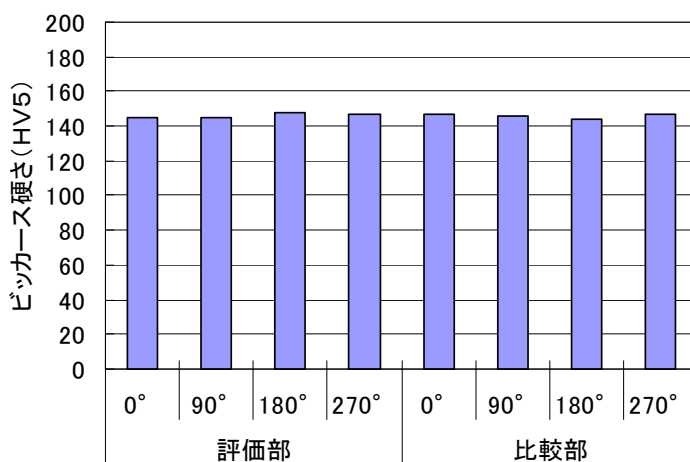
非常用ガス処理系配管の硬さ測定結果を以下に示す。

評価部，比較部の最大値，最小値は同等であり，地震により疲労強度に影響を与える塑性ひずみは発生していないと考えられる。

硬さ	評価部	比較部
最大値	147 (標準偏差 4)	147 (標準偏差 5)
最小値	145 (標準偏差 5)	144 (標準偏差 5)

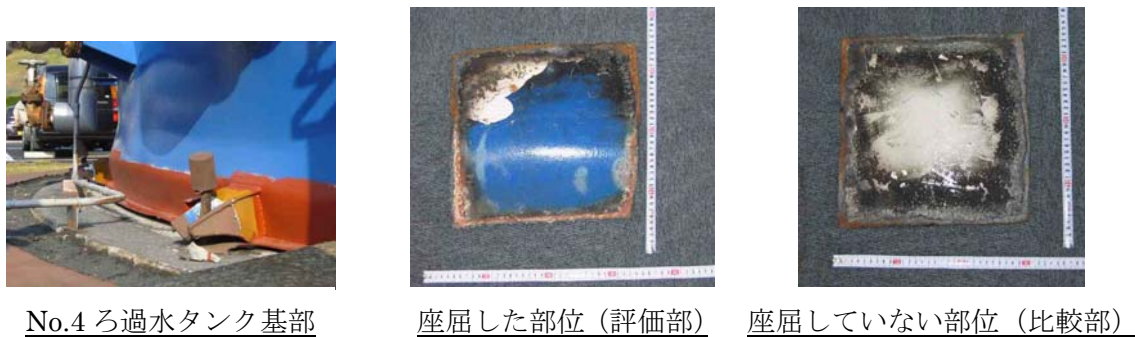
図1 ろ過水タンク 試験サンプル状況

地震により座屈したNo.4ろ過水タンクに対して、座屈した基部を評価部、座屈していない部位を比較部として、硬さ測定による塑性ひずみ発生有無の評価を実施した。その結果、地震により塑性ひずみが発生している評価部は比較部と比べ相対的に硬さが上昇していることが認められた（参考-2参照）。

座屈した基部を評価部、座屈していない部位を比較部として、両者の硬さを比較した。試験サンプルを図1に示す。

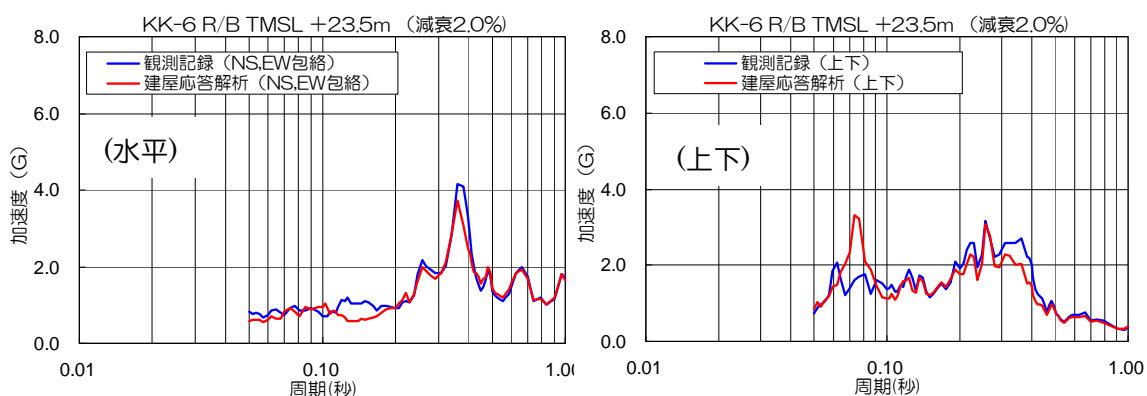
図 3. 6号機原子炉建屋床応答スペクトル (観測記録および建屋応答解析)

観測記録が取れている原子炉建屋の中間階 (TMSL+23.5m) にて、観測記録と建屋応答解析結果を比較した図を下記に示す (図 3)。観測記録と建屋応答解析とは全体的に良く整合しているが、水平方向の一部の周期帯 (0.12~0.16 秒) で、建屋応答解析結果が観測記録を下回り大きいところで 2 倍程度の差異を示している。

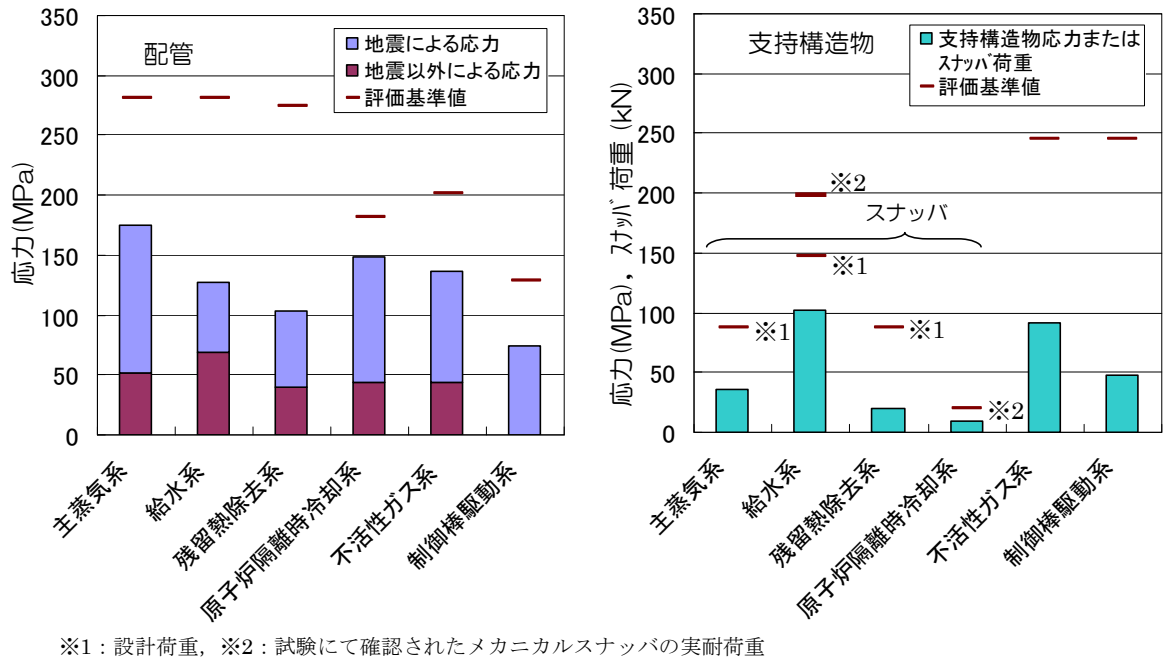
図 4. 6号設備評価結果と評価基準値との比較

6号機設備の比較的余裕の小さい設備を図 4 に示す。主蒸気系配管、原子炉隔離時冷却系配管および制御棒駆動系配管は、評価基準値に対して算出値が比較的大きいが、図 5 に示すように主要なモードの固有周期が上記 (2) で相違が大きい周期帯にない。また、不活性ガス系配管についても評価基準値に対する算出値が大きいが、当該配管は観測記録にて評価されているため上記 (2) の影響を考慮する必要がない。その他の配管や支持構造物については地震による応力に対する評価基準値の比が 2 倍近くあるため、結果、観測記録と建屋応答解析結果の相違を考慮しても十分評価基準値を満足する。

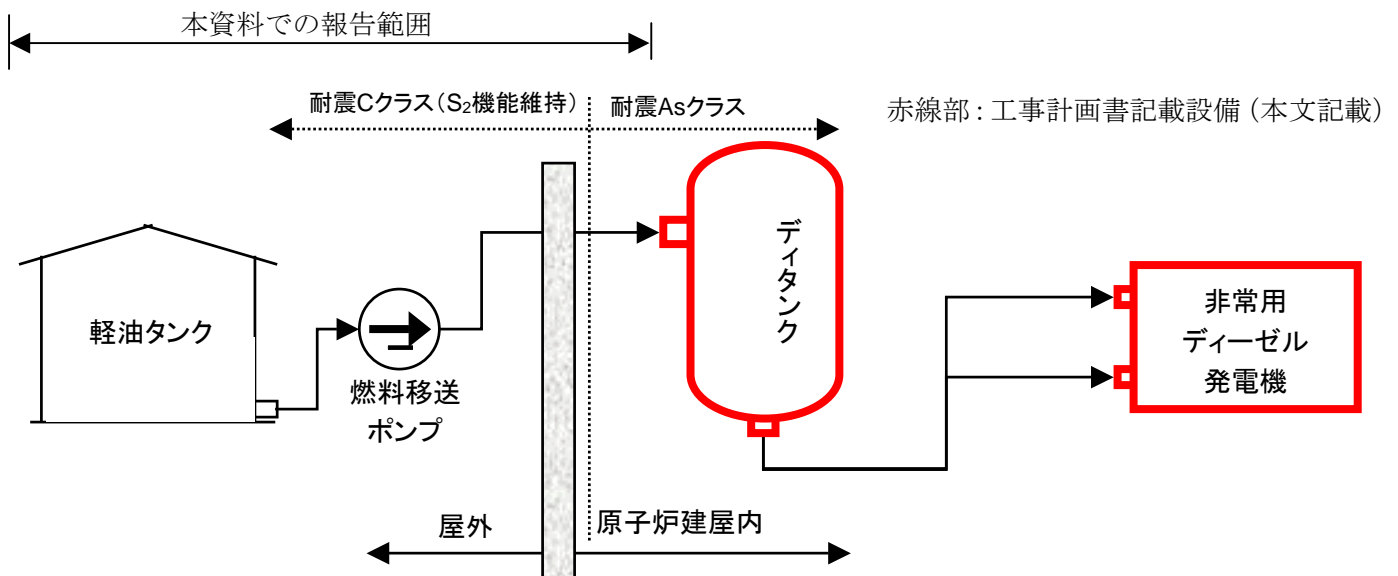
図1：非常用ディーゼル発電機設備概念図

配管のき裂，割れ，变形等の損傷の有無について目視点検を実施した。また，漏えい試験においては，漏えい，漏えい痕についても確認した。その結果，一部の防食材で損傷（割れ）が確認された為，追加点検（浸透探傷試験）を行い配管自体に異常のないことを確認した。また，漏えい，漏えい痕は確認されなかった。
