添付資料 6 1号機屋外重要土木構造物の点検結果

添付資料7 原子炉建屋における柱コンクリート剥落事象に関する調査結果

添付資料 8 タービン建屋におけるタービンペデスタル周辺コンクリート剥落事象に関する調査結果

添付資料9 タービン建屋オペレーティングフロア上部大梁のコンクリート片落下に関する調査結果及び対策について

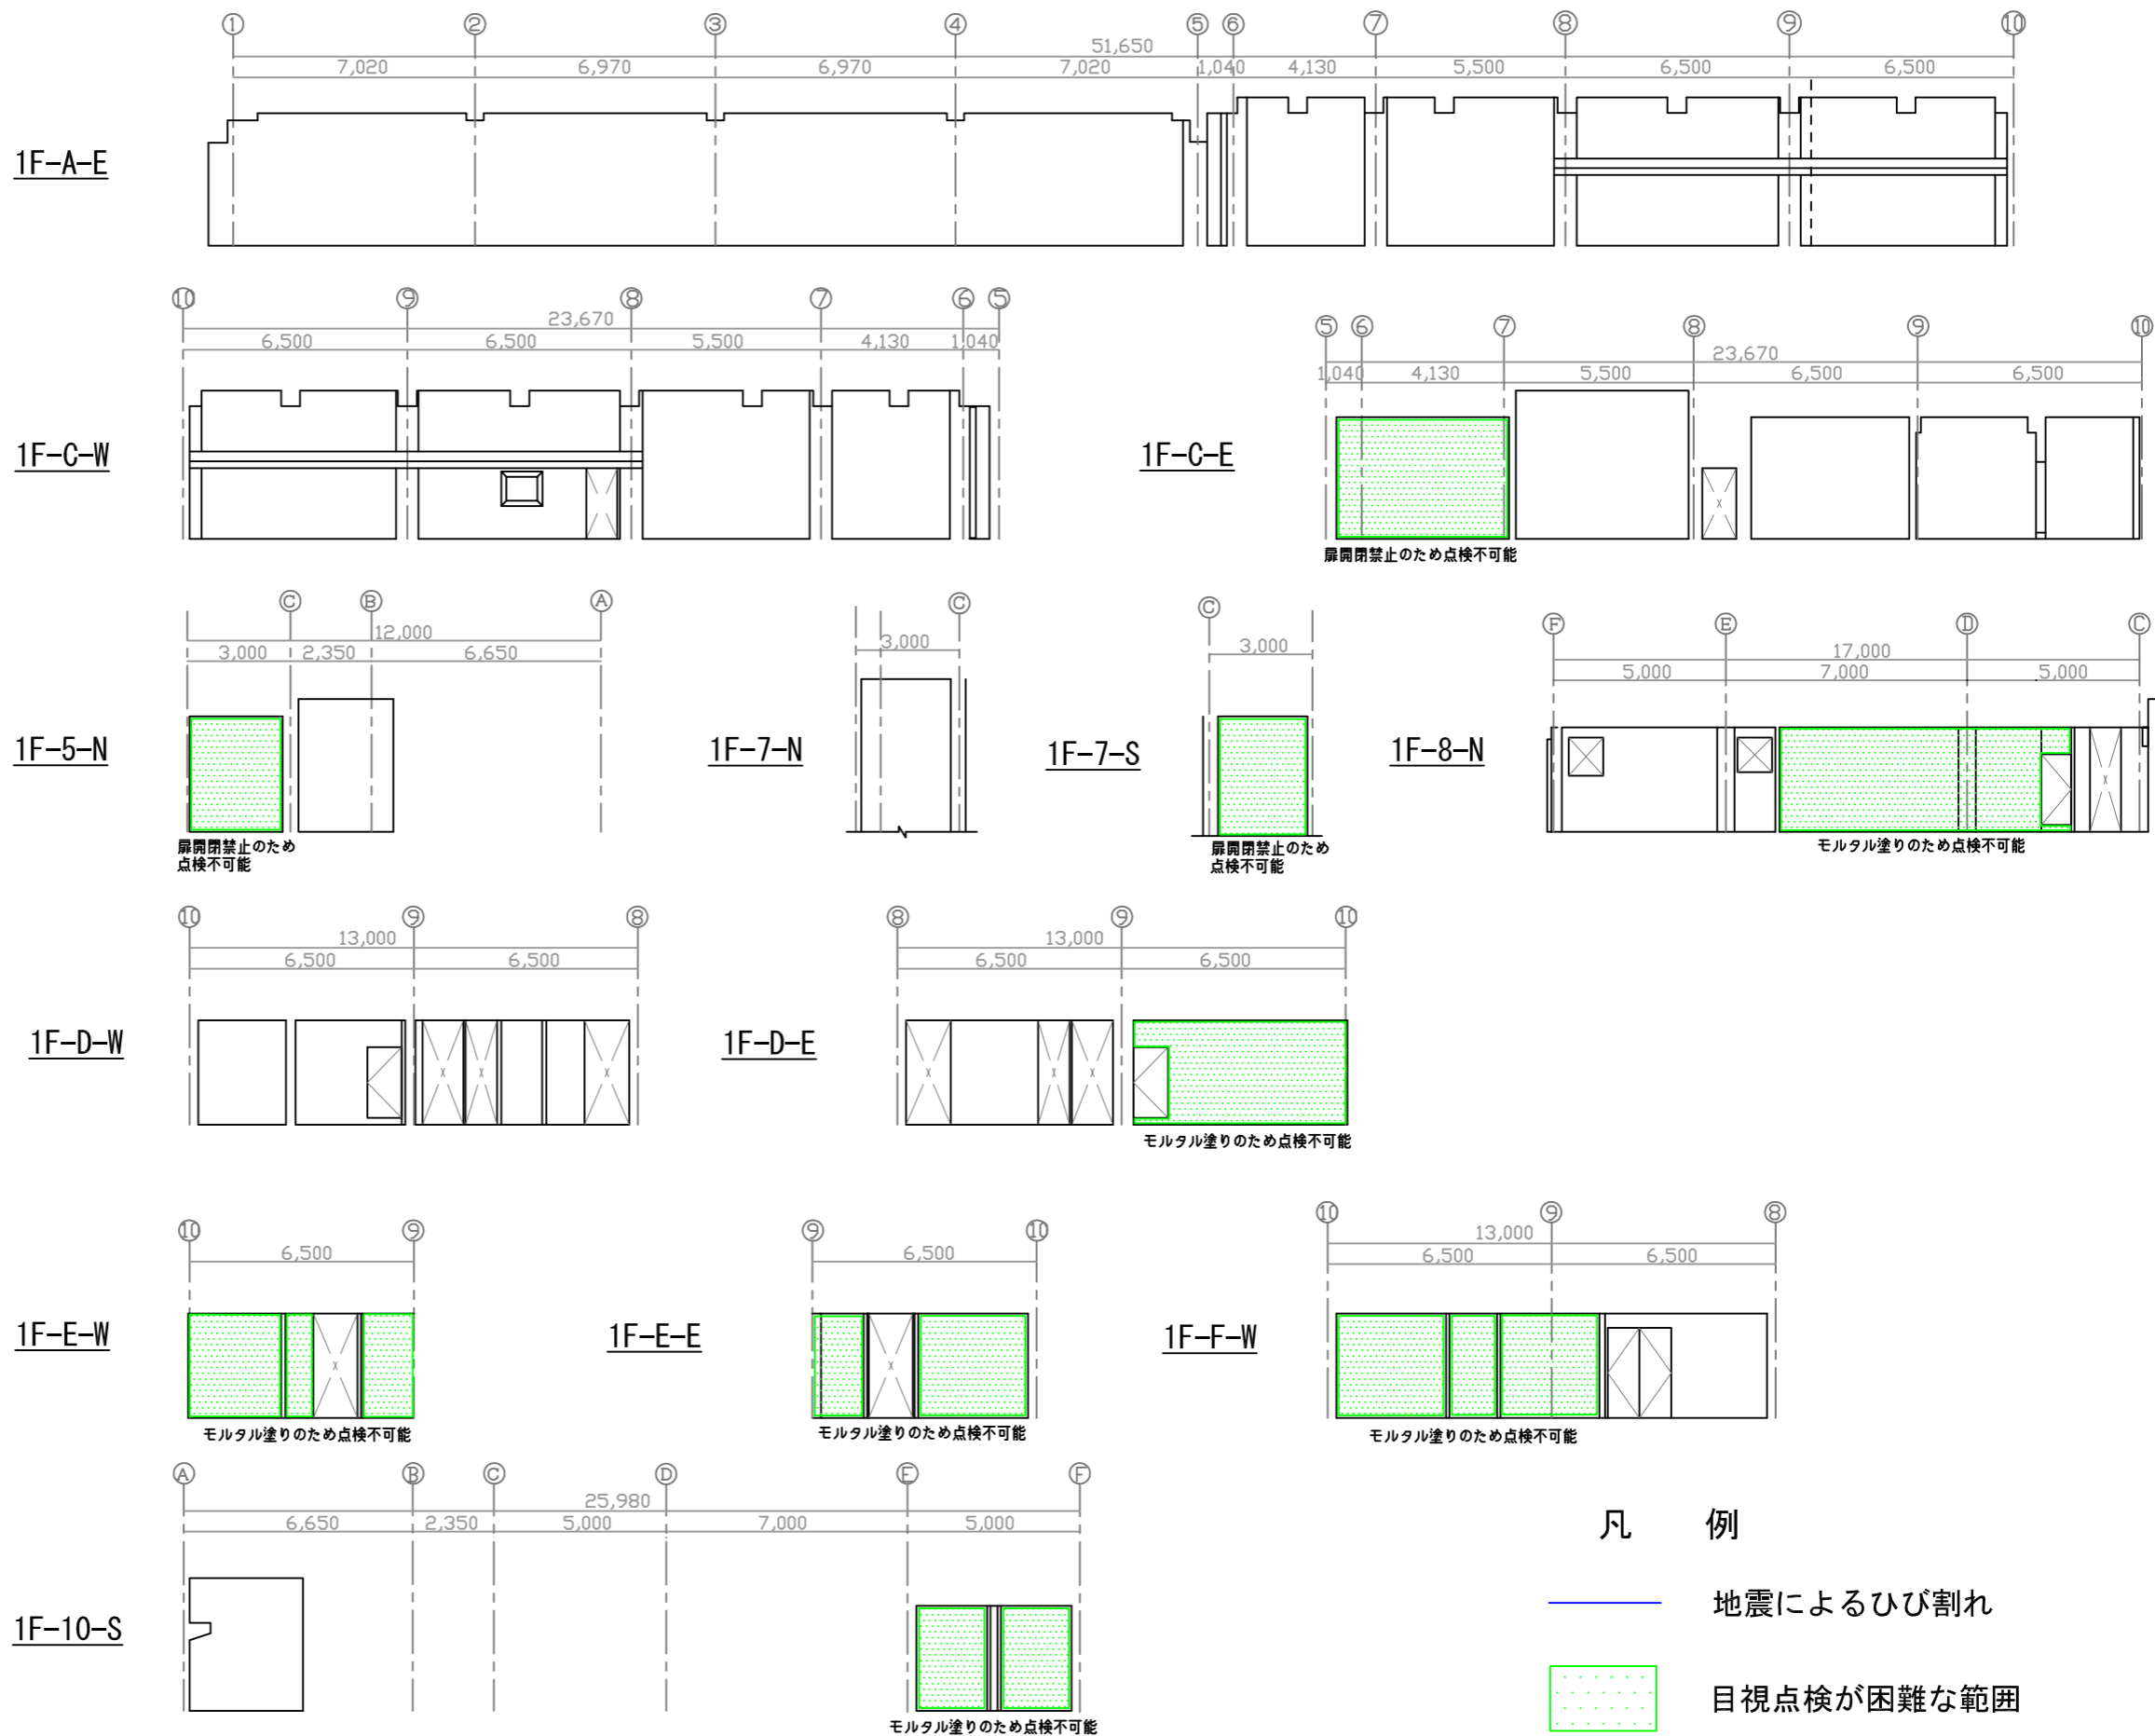
ひび割れ調査図 (展開図)

1階(3/3)

耐震壁 5・7・8・10・A・C・D・E・F 通り

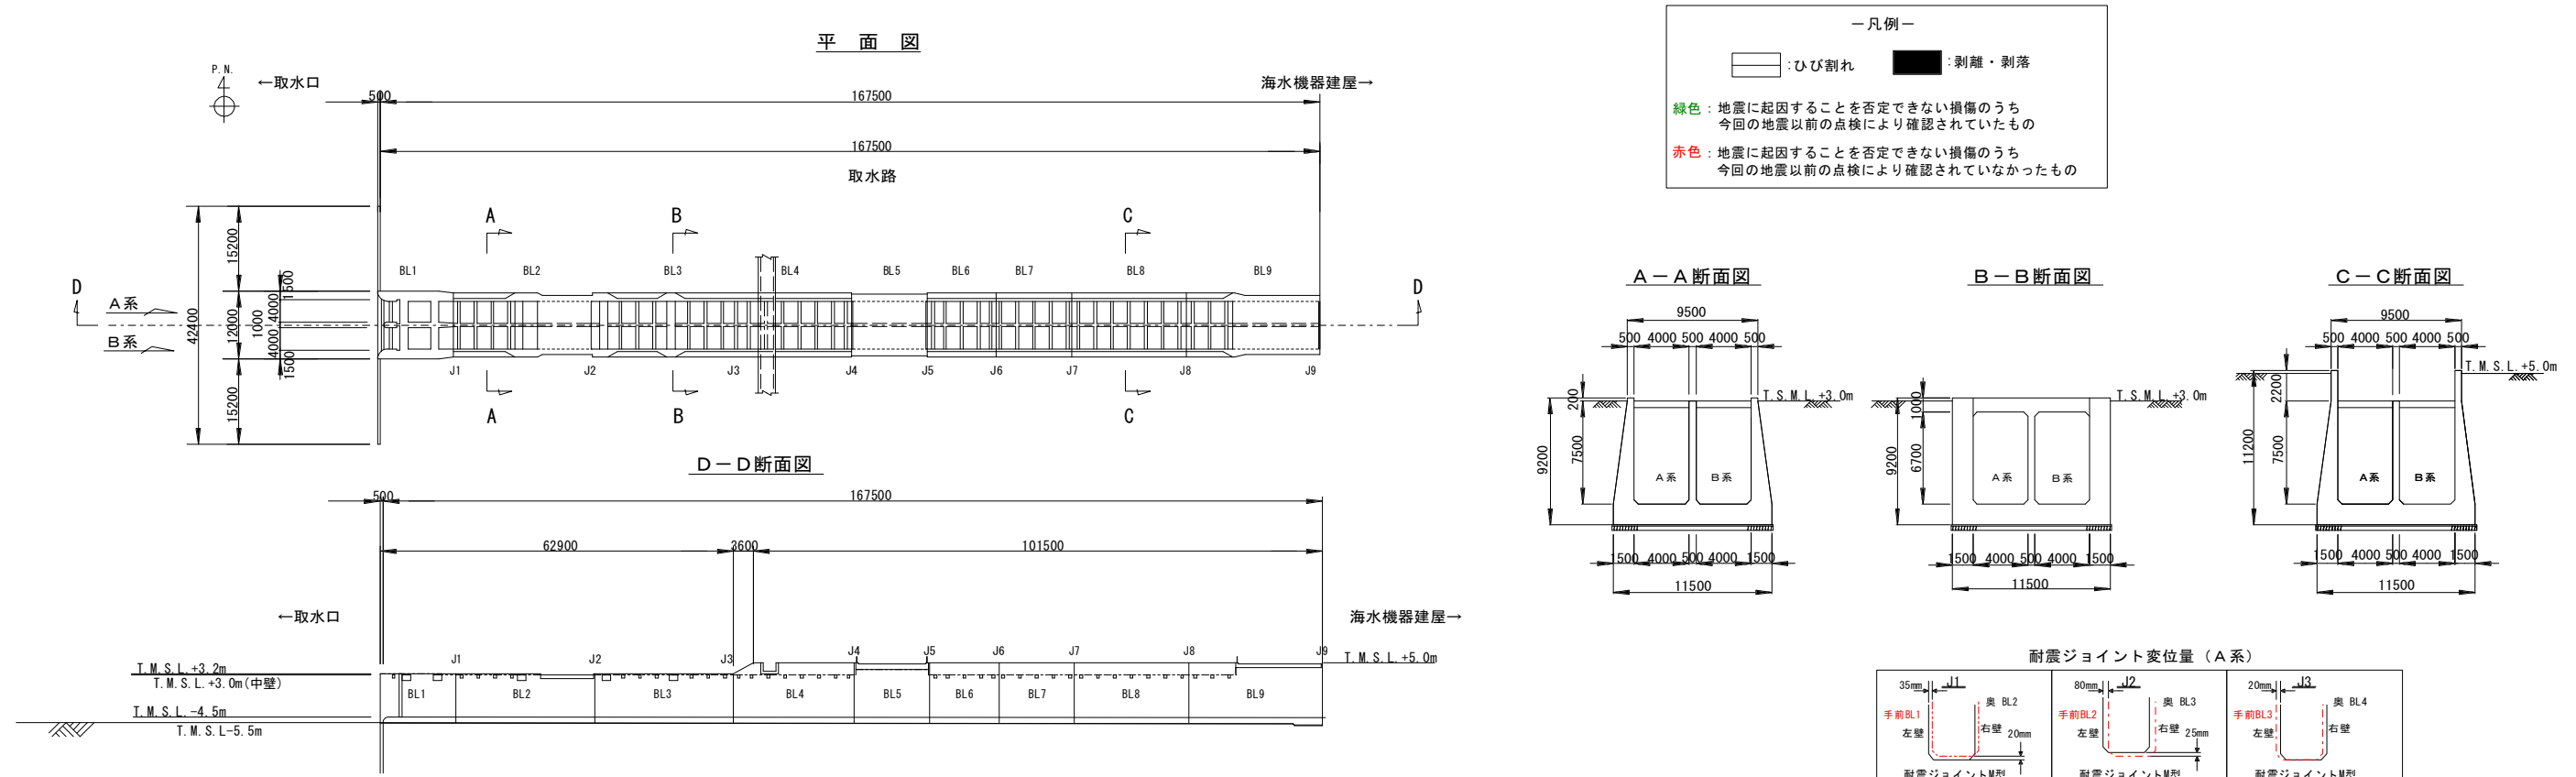
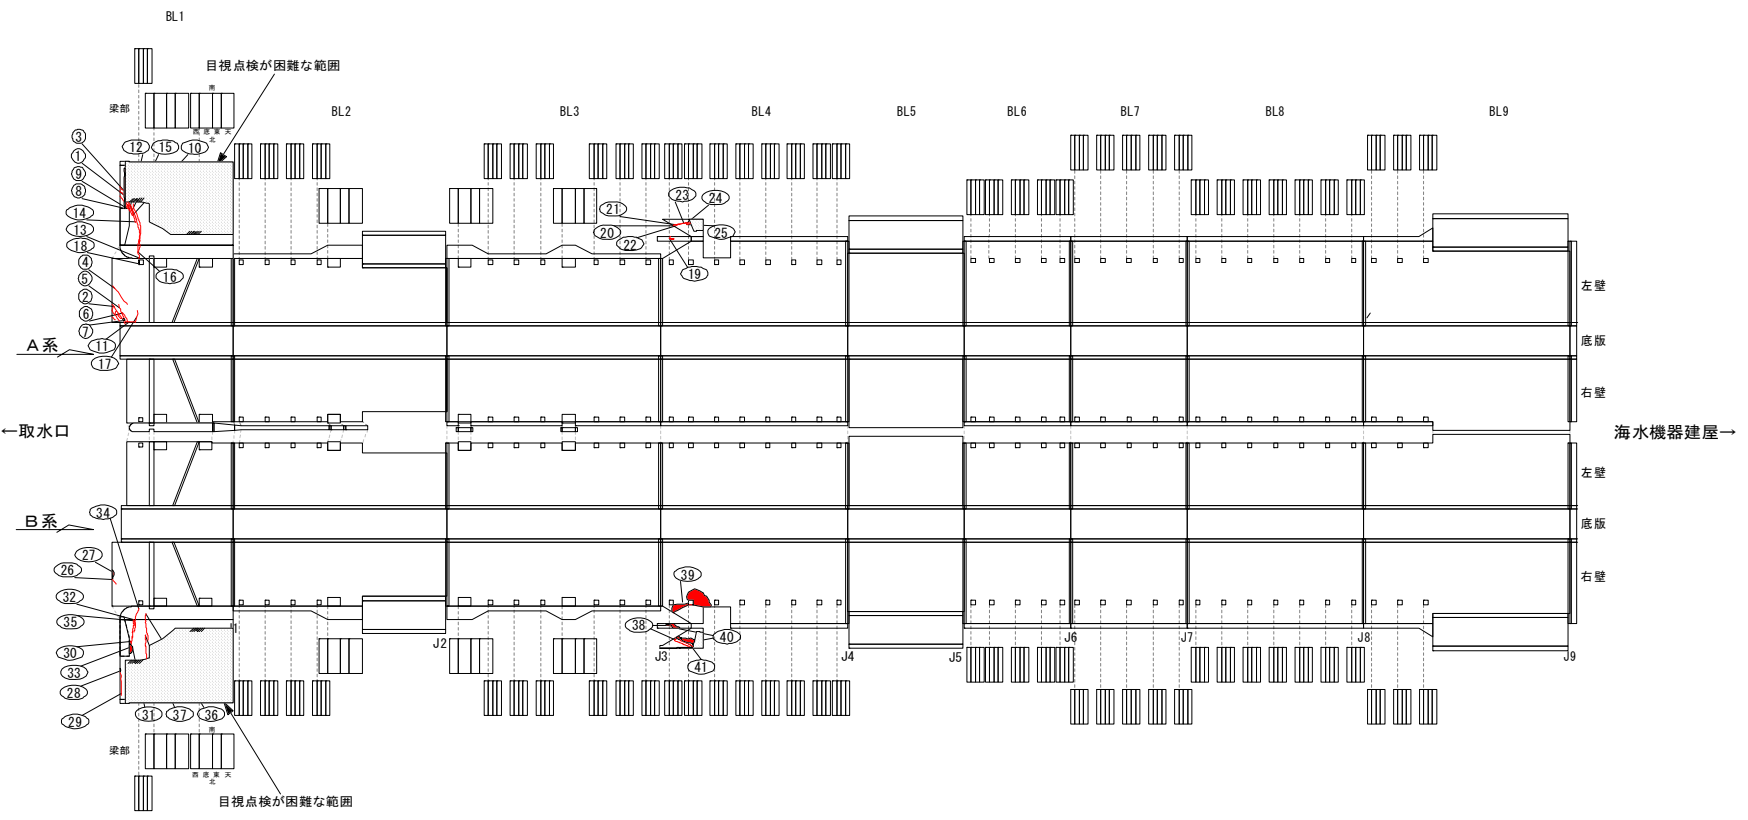
損傷展開図 1号機非常用取水路 (A系, B系)

損傷一覧表 1号機非常用取水路

部位	損傷No	損傷種類	諸元			今回の地震以前の点検による確認の有無	備考
			延長(m)	幅(mm)	面積(m ²)		
A系	1	ひび割れ	2.3	5.0	—	無	
	2	ひび割れ	5.6	20.0	—	無	
	3	ひび割れ	1.2	7.0	—	無	
	4	ひび割れ	2.8	2.0	—	無	
	5	ひび割れ	2.2	20.0	—	無	
	6	ひび割れ	1.3	3.0	—	無	
	7	剥離・剥落	—	—	0.04	無	形状□0.20m×0.20m, t=1cm
	8	剥離・剥落	—	—	0.90	無	形状□4.50m×0.20m, t=7cm
	9	ひび割れ	0.7	3.0	—	無	
	10	ひび割れ	1.9	2.0	—	無	
	11	ひび割れ	1.1	4.0	—	無	
	12	ひび割れ	0.8	3.0	—	無	
	13	ひび割れ	7.0	15.0	—	無	
	14	ひび割れ	2.3	7.0	—	無	
	15	ひび割れ	0.5	3.0	—	無	
	16	ひび割れ	6.4	15.0	—	無	
	17	ひび割れ	1.5	4.0	—	無	
	18	剥離・剥落	—	—	0.02	無	形状□0.20m×0.10m, t=2cm
	19	ひび割れ	0.6	0.5	—	無	
	20	ひび割れ	0.5	0.5	—	無	
	21	ひび割れ	0.9	0.7	—	無	
	22	ひび割れ	1.3	2.0	—	無	
	23	ひび割れ	0.7	1.0	—	無	
	24	ひび割れ	0.2	0.5	—	無	
	25	ひび割れ	0.6	2.5	—	無

部位	損傷No	損傷種類	諸元			今回の地震以前の点検による確認の有無	備考
			延長(m)	幅(mm)	面積(m ²)		
B系	26	ひび割れ	0.8	5.0	—	無	
	27	剥離・剥落	—	—	0.12	無	形状□1.10m×0.11m, t=15cm
	28	剥離・剥落	—	—	0.03	無	形状□0.50m×0.06m, t=1.7cm
	29	ひび割れ	2.7	7.0	—	無	
	30	ひび割れ	1.2	1.5	—	無	
	31	剥離・剥落	—	—	0.33	無	形状□0.83m×0.40m, t=3cm
	32	ひび割れ	3.8	6.0	—	無	
	33	ひび割れ	0.4	0.3	—	無	
	34	ひび割れ	3.2	5.0	—	無	
	35	ひび割れ	0.5	0.2	—	無	
	36	ひび割れ	3.2	0.6	—	無	
	37	ひび割れ	2.8	0.6	—	無	
	38	ひび割れ	3.3	1.5	—	無	
	39	剥離・剥落	—	—	4.70	無	形状□2.85m×1.65m, t=7cm
	40	剥離・剥落	—	—	1.17	無	形状□2.28m×0.51m, t=5cm
	41	ひび割れ	2.0	4.0	—	無

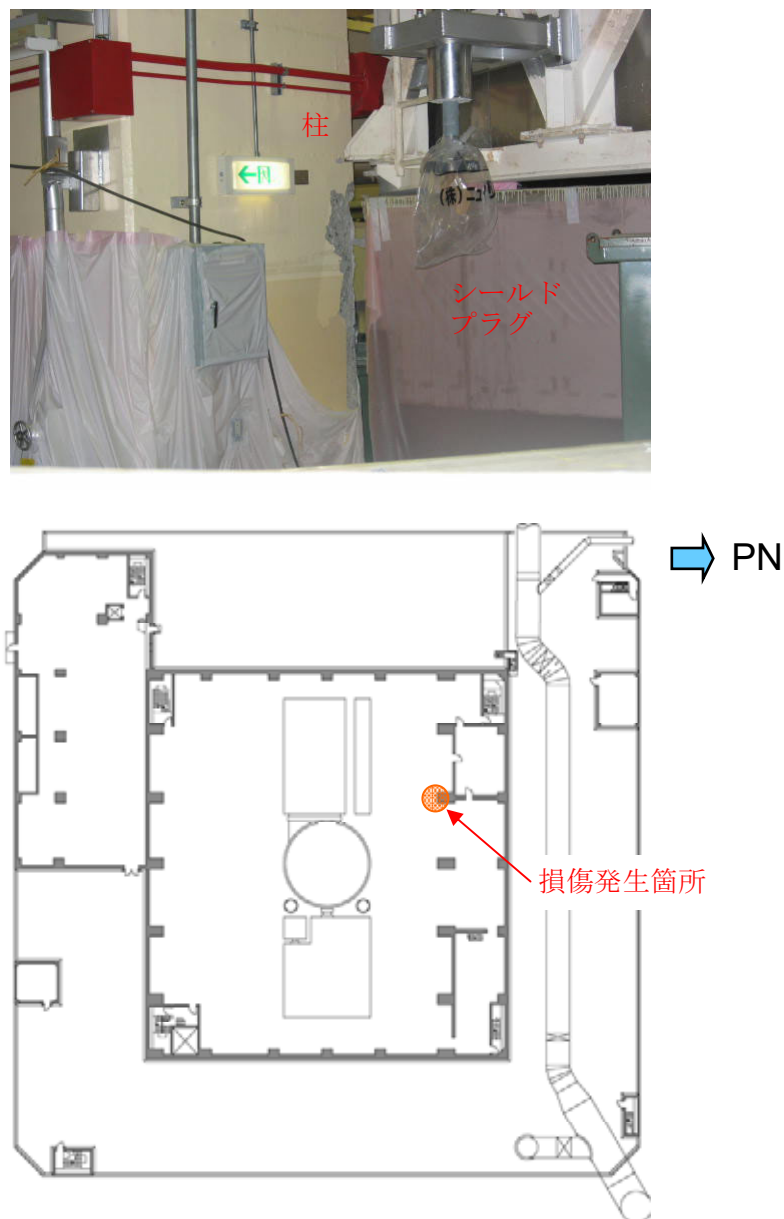
付図-7.1 原子炉建屋3階平面

1号機原子炉建屋3階オペレーティングフロアにおいて、定期検査中のため原子炉格納容器上部より取り外し、床面に仮置きされていたシールドプラグが、新潟県中越沖地震により移動し、建屋の柱に衝突することにより、柱のコンクリートが剥落する事象が確認された。

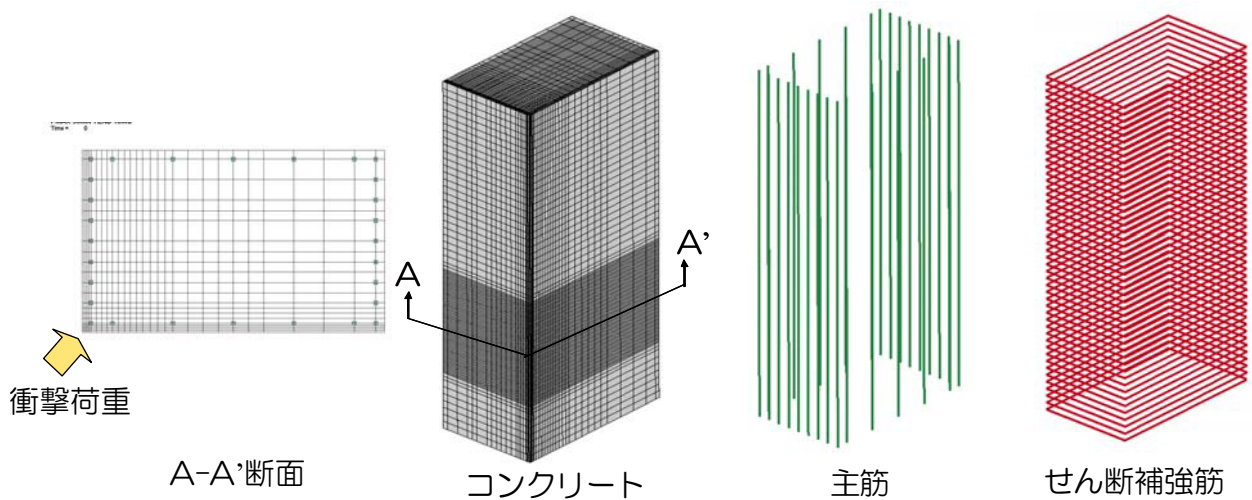
付図-7.7 解析モデル

付図-7.7 に解析モデルを示す。コンクリートをソリッド要素で、鉄筋をばね要素でモデル化し、応力評価としては保守的となる動的弾性解析を実施する。なお、弾性解析であるためひずみ速度に応じた強度上昇効果は考慮していない。

衝撃荷重の作用方向は、鉄筋応力が最も厳しくなる斜め 45 度方向に、シールドプラグ上部の衝突面相当の領域（床上から 1.24m~1.86m にある、角一列の節点）に支配長さに応じて作用させる。なお、柱の減衰は無視し、柱両端は固定とする。

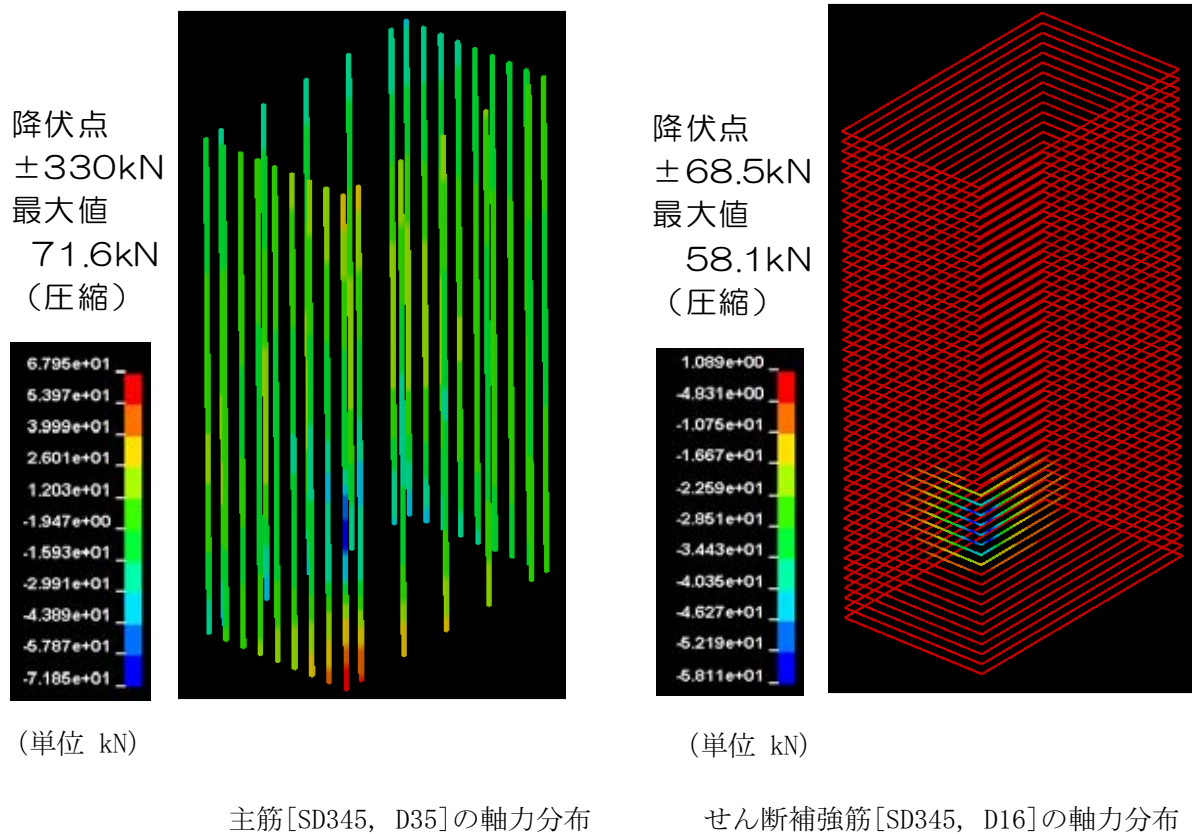
付図-7.9 鉄筋の軸力分布

付図-7.9 に、解析による柱主筋およびせん断補強筋の軸力分布を示す。これによれば、衝突領域近傍の主筋およびせん断補強筋の応力は大きくなるものの、降伏点には達していないために、柱としての健全性に問題はないと考えられる。

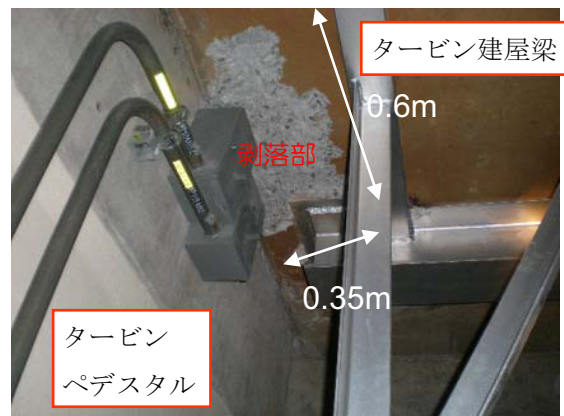
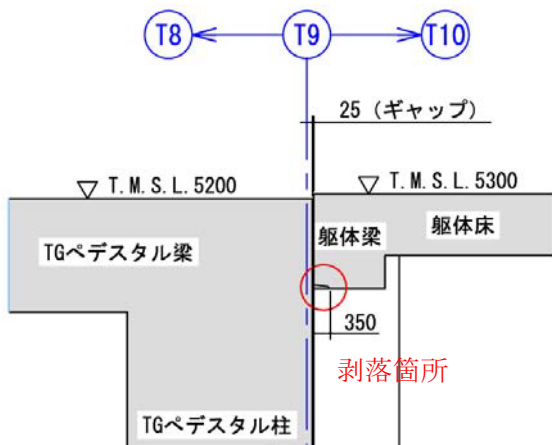
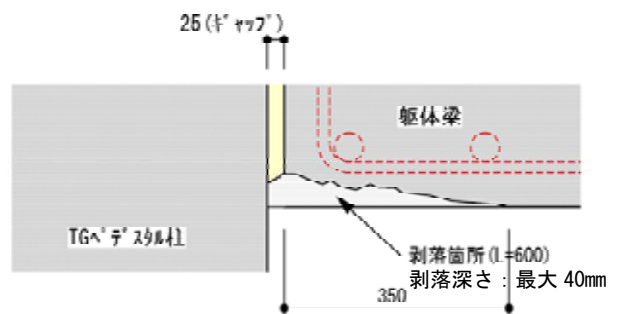
付図-8.3 剥落箇所 No.①調査結果

No.	階	位置	発生部位	剥落の大きさ 幅(m)×長さ(m)×深さ(mm)
①	B1F	T9-TD~E	梁底	0.35 × 0.6 × 40
②	B1F	T8~9-TF	梁底	0.1 × 0.2 × 30
③	B1F	T6-TF	柱	0.08 × 0.35 × 30
④-1	B1F	T5-TD	柱	0.2 × 0.3 × 20
④-2	B1F	T5-TD	柱	0.35 × 0.6 × 30
④-3	B1F	T5-TD	柱	0.35 × 1.0 × 30
④-4	B1F	T5-TD	柱	1.0 × 1.7 × 198
⑤-1	B1F	T3~4-TE~F	スラブ底	0.6 × 1.5 × 30
⑤-2	B1F	T3~4-TE~F	スラブ底	0.6 × 1.5 × 30
⑤-3	B1F	T3~4-TE~F	スラブ底	0.6 × 0.6 × 30

剥落部分の大きさは、最大でもコンクリートのかぶり厚さ程度であることから、樹脂モルタルによる欠損断面の復旧を行う。補修方法の概要を付図-8.11に示す。

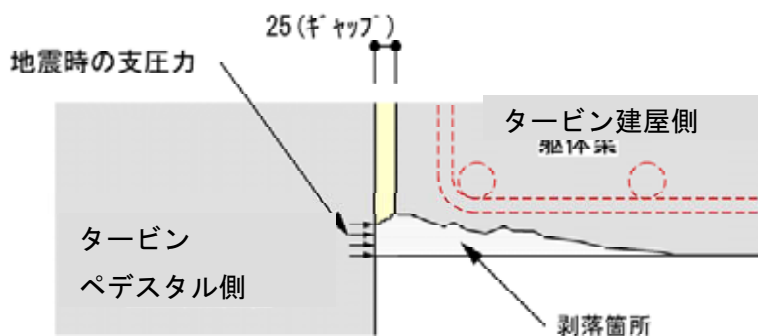
付図-8.10 地震時の剥落状況

部分的にギャップが埋まった箇所では、地震時に支圧力が作用し、躯体表面のコンクリートが剥落したものと考えられる。(付図-8.10)

タービン建屋における各剥落箇所は、地震により発生したものであるが、施工時に部分的に所定のギャップが確保されていなかったことが直接の原因であると考えられる。

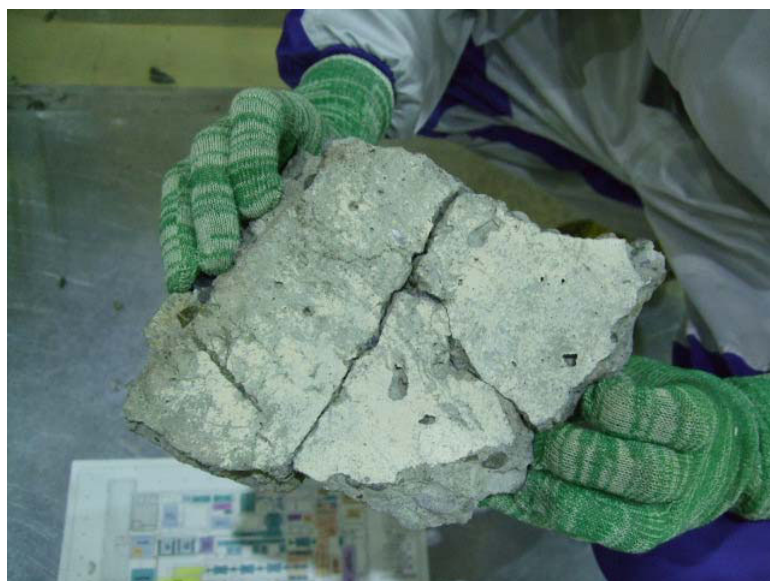
付図-9.1 落下したコンクリート片

平成21年1月14日に、柏崎刈羽原子力発電所1号機タービン建屋1階オペレーティングフロア（以下、オペフロという）でコンクリート片（大きさ：20cm×20cm×厚3cm、付図-9.1）の落下物が確認された。コンクリート片の発見場所を付図-9.2に示す。

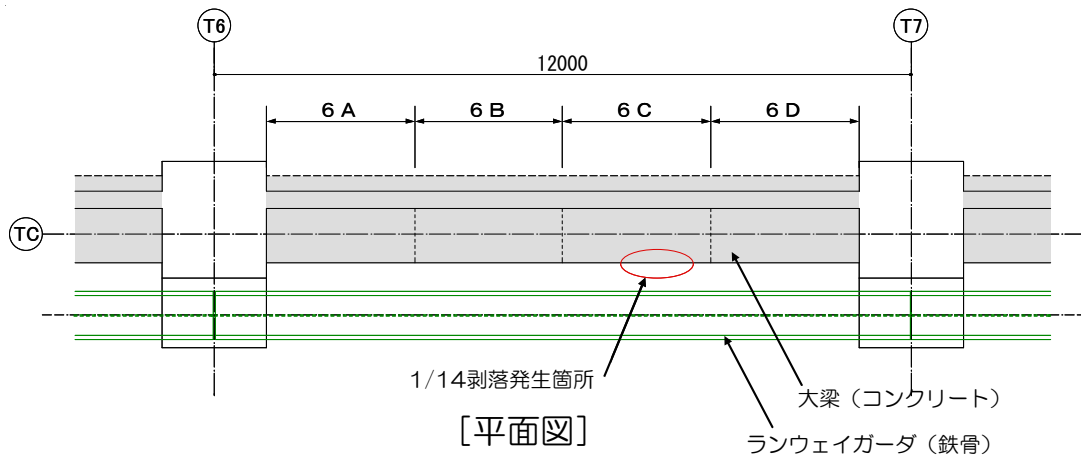
付図-9.4 目視確認及び打診調査の位置

- 6 A : 鉄骨部とコンクリート部の境界 (上フランジの鉄骨から約 200 mm 下がり) に沿ってひび割れあり
- 6 B : 既にコンクリートの剥落を確認 (剥落時期は不明)
- 6 C : コンクリートにひび割れ、浮きあり
- 6 D : コンクリートにひび割れあり

目視確認および打診調査の結果を受け、安全確保のための応急処置として、T6～T7 間について剥落部と同様の箇所のはつり作業を実施した。

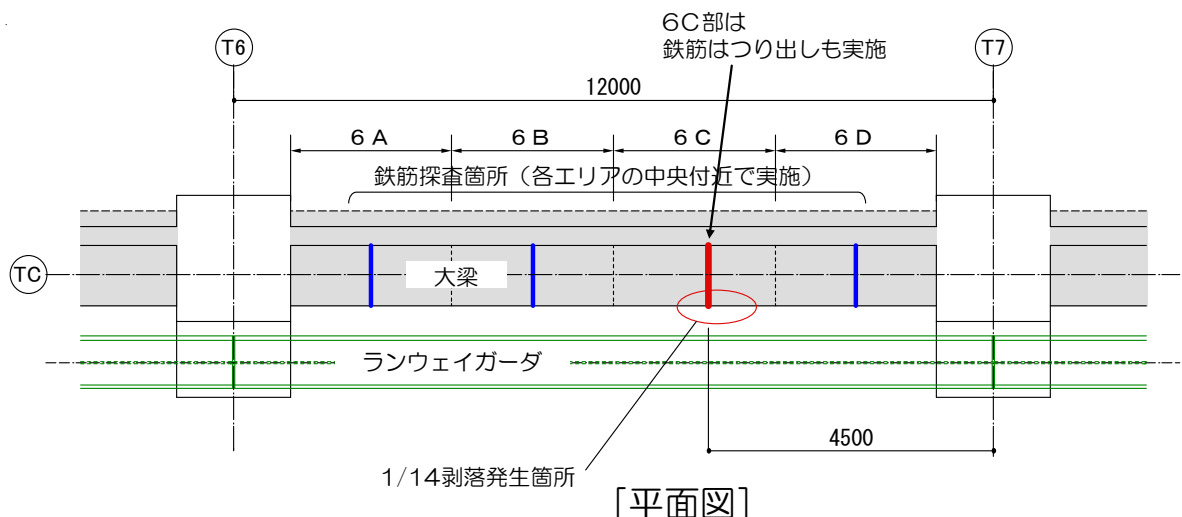
付図-9.6 鉄筋位置の確認箇所

当該大梁(T6～T7 通り)の頂部及び側面のうち、付図-9.6 に示す6A～6Dの4箇所について、非破壊検査により鉄筋位置を確認した。

さらに、1月14日に剥落のあった6C部を代表部位としてコンクリートの一部をはつり、鉄筋位置を確認した。

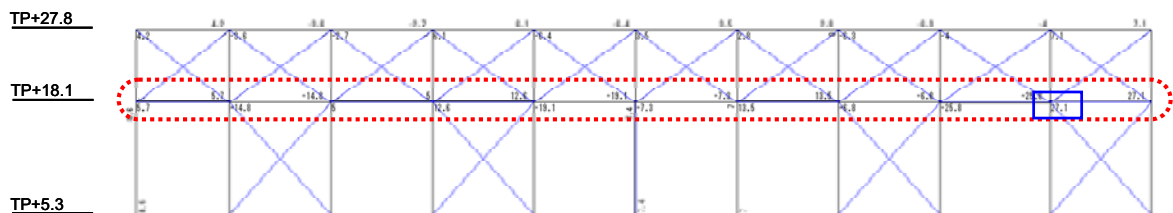
付図-9.9 TC 通りフレーム架構応力図 (設計荷重時: 地震荷重時)

コンクリート剥落が生じた TC 通りフレーム架構図を付図-9.8 に示す。当該部の大梁（図中の赤点線部）は、連続した耐震壁を構成する部材の一部で、鉛直荷重や地震荷重に対しては耐震壁と一体となって抵抗する構造（耐震壁付きフレーム構造）である。このフレームについて、設計荷重に基づく応力を算定した結果を付図-9.9 に示す。

曲げモーメント分布 (単位: tm)

せん断力分布 (単位: t)

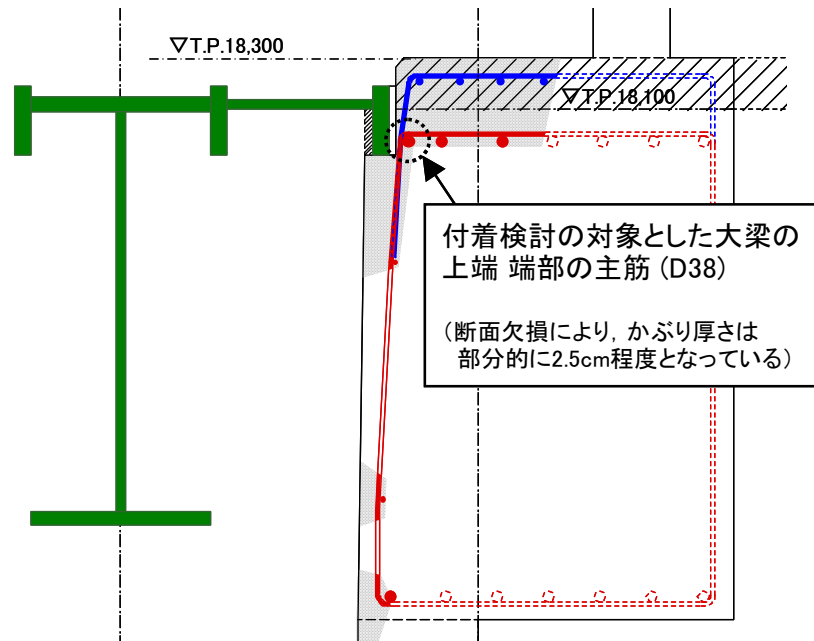
付図-9.10 検討対象となる大梁の上端端部主筋

大梁の断面が欠損したことによりかぶりが小さい部分が生じた上端端部主筋について、付着の検討を行う。検定断面としては、地震時の最大曲げモーメントにより上端主筋に引張力が発生する梁端部とし、必要付着長さに対して、当該主筋の付着長さが十分確保されていることを確認する。
