福島第一原子力発電所及び福島第二原子力発電所における平成 23 年東北地方太平洋沖地震により発生した津波の調査結果に係る報告（その 2）【概要版】

当社は、平成 23 年 3 月 11 日に発生した東北地方太平洋沖地震により福島第一原子力発電所及び福島第二原子力発電所に到達した津波について、図 1 に示す検討の流れに基づき、敷地内外における津波調査、津波の特徴、発電所への浸水による影響の分析等を実施しました。

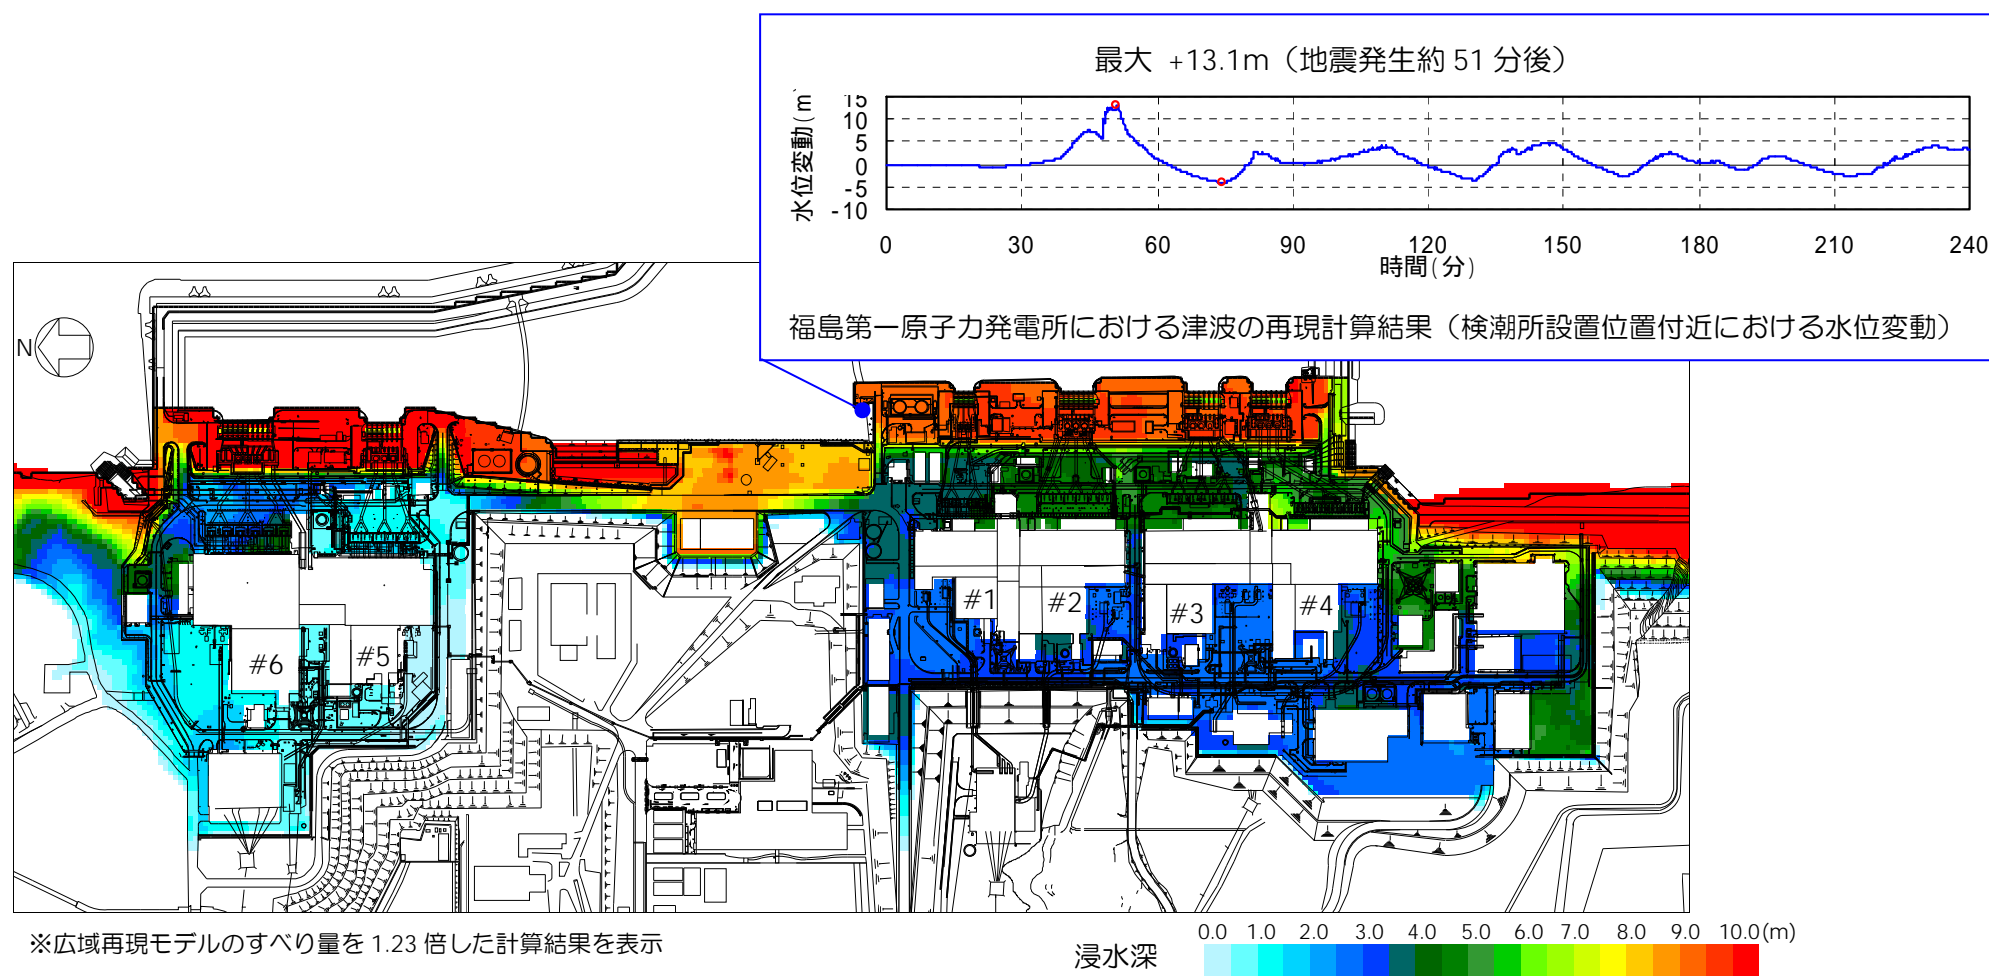
図2 (2) 福島第一原子力発電所における津波の再現計算結果 (浸水深及び浸水域)

- ◇推定された波源モデルはマグニチュード（Mw）9.1です。
- ◇津波の再現計算の結果、両発電所敷地内の浸水高及び浸水域をよく再現できております。
- ◇両発電所の検潮所設置位置における津波の高さ^{*}は以下のとおりです。
 - 福島第一原子力発電所：約+13m
 - 福島第二原子力発電所：約+ 9m

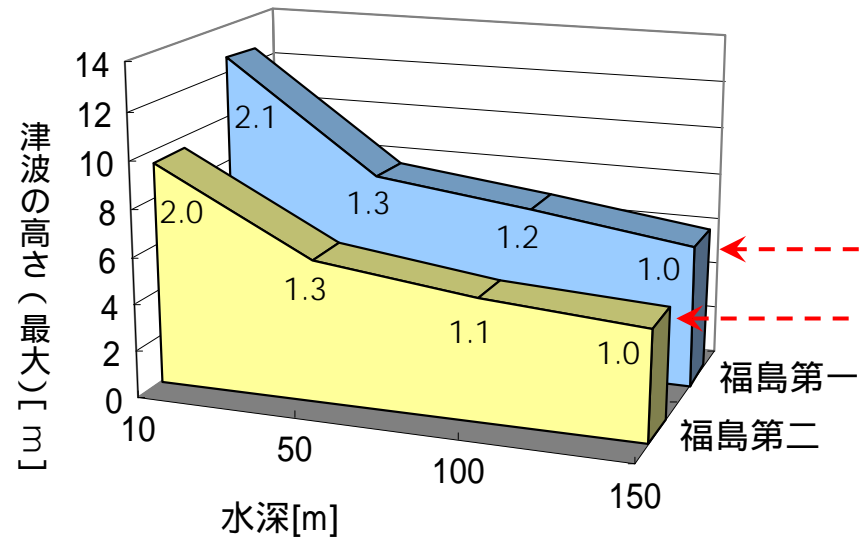
福島第二原子力発電所沖合い水深
150m 地点の水位の時刻歴波形

- 水深 150m における各ブロックからの津波の高さは両発電所において大きな差はない。
- 各ブロックからの波形において、ピークの重なり度合いが小さいため、津波の高さも小さくなる。
- 水深 150m 以浅の増幅率に両発電所の差はない。

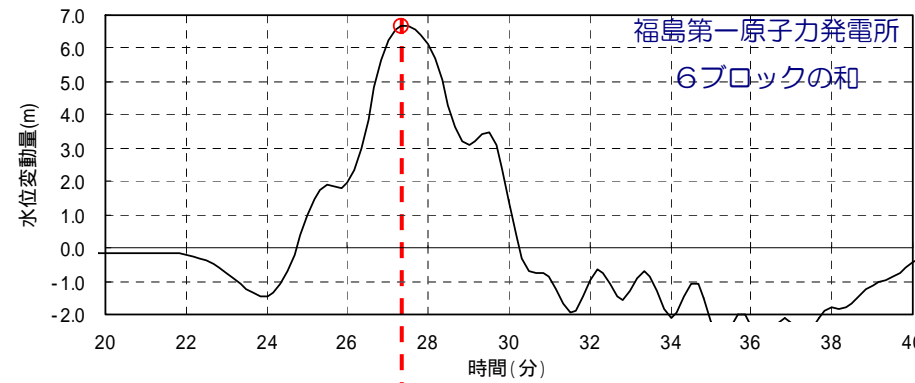
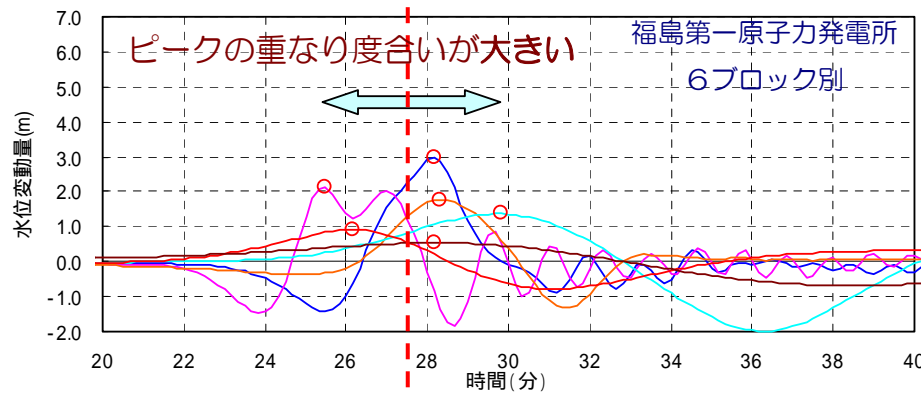
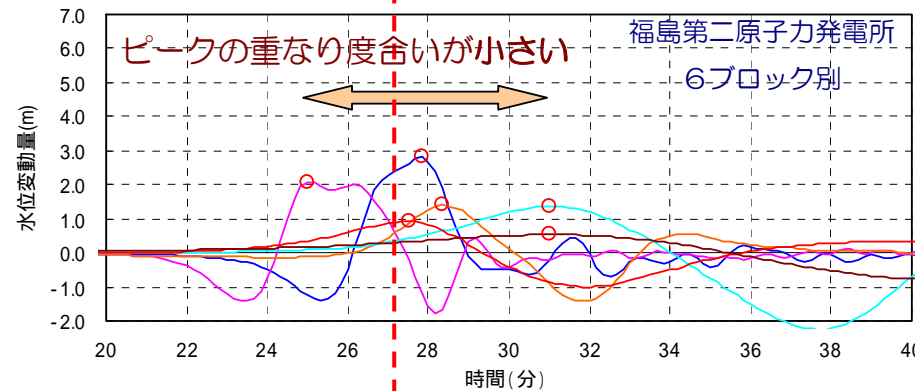
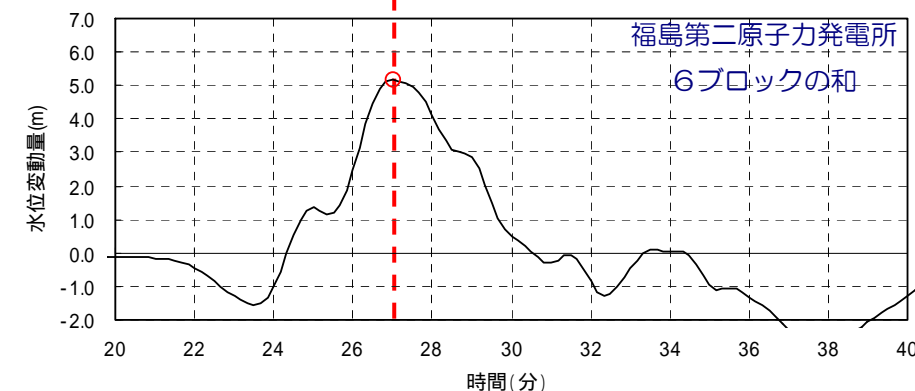
主要な成分（ブロック）を取り出した結果

6ブロックの和で概ね全体の違いを説明可能

※ 時間は、地震発生時からの経過時間

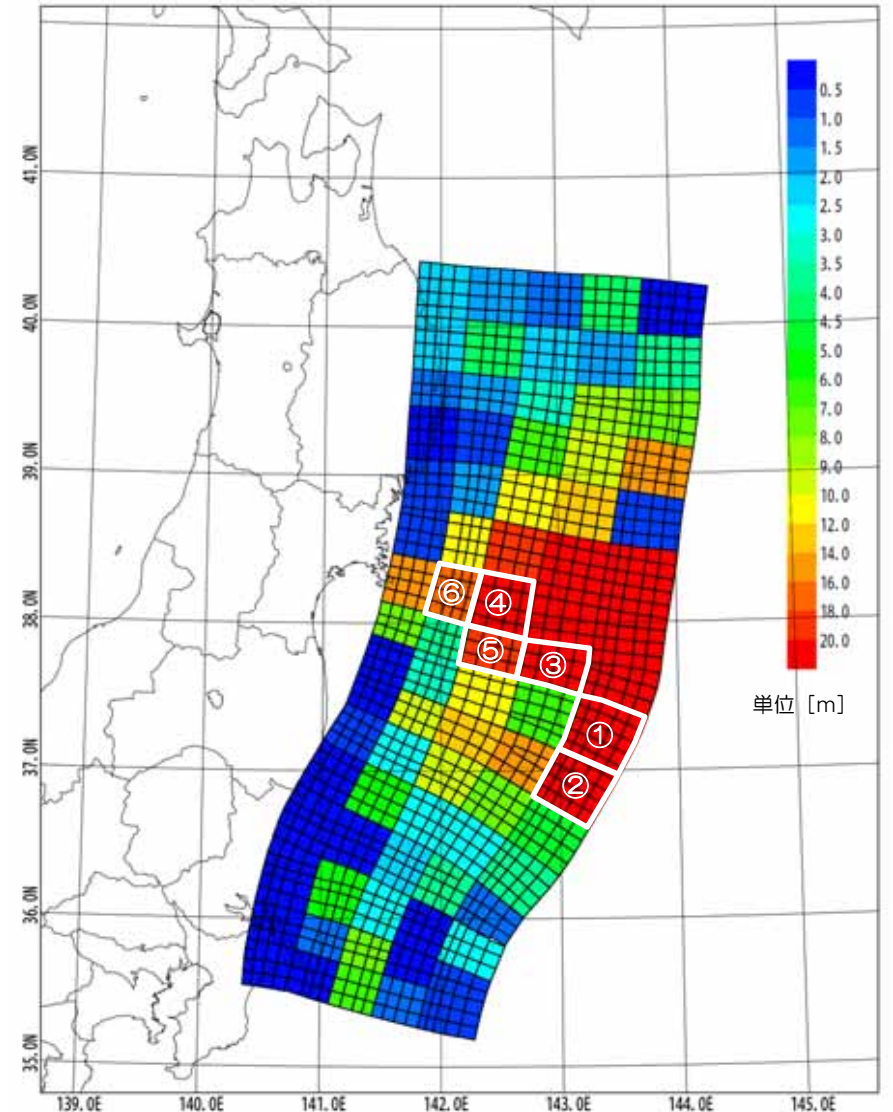
その結果、宮城県沖ならびに福島県沖に想定されるすべり量の大きい領域からの津波のピークの重なり具合が異なることが影響した可能性が考えられます（図 4）。

推定された波源モデルのうち
両発電所沖合いの津波の高さに
影響が大きいブロックの位置

広域（北海道～千葉県）の浸水高、遡上高、浸水域、検潮記録及び地殻変動を最も良く説明できる津波波源モデルを使用して分析を行った
