福島第一原子力発電所
東北地方太平洋沖地震に伴う原子炉施設への影響について

平成23年9月
東京電力株式会社

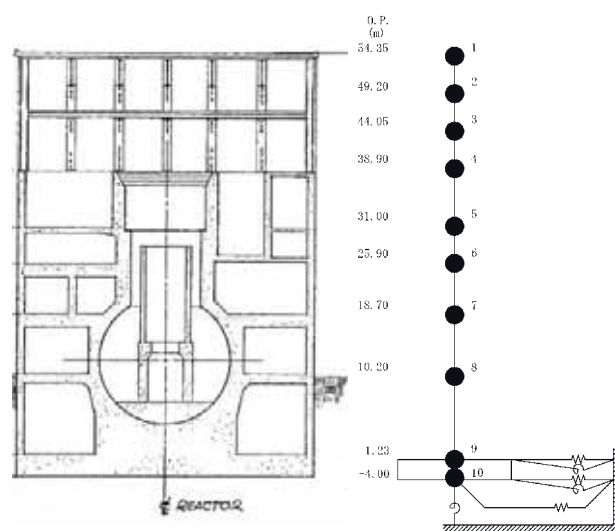
図 5-4-1 1号機原子炉建屋（モデル図）

地震応答解析にあたっては、建物・構築物や地盤の特性を適切に表現できるモデル（図－5－4－1）を設定した。

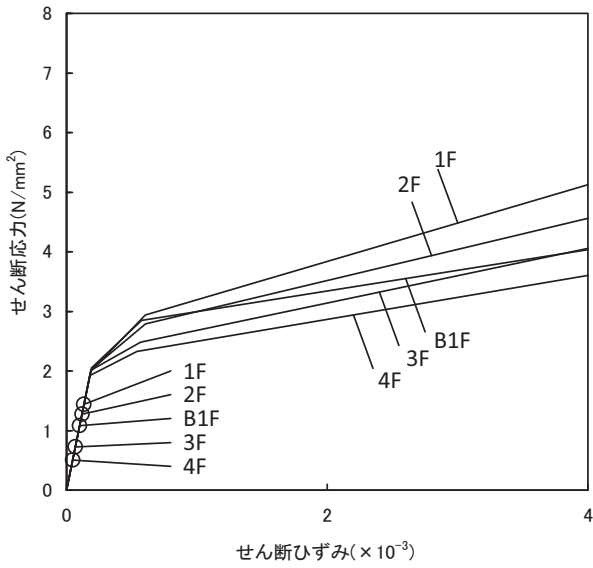
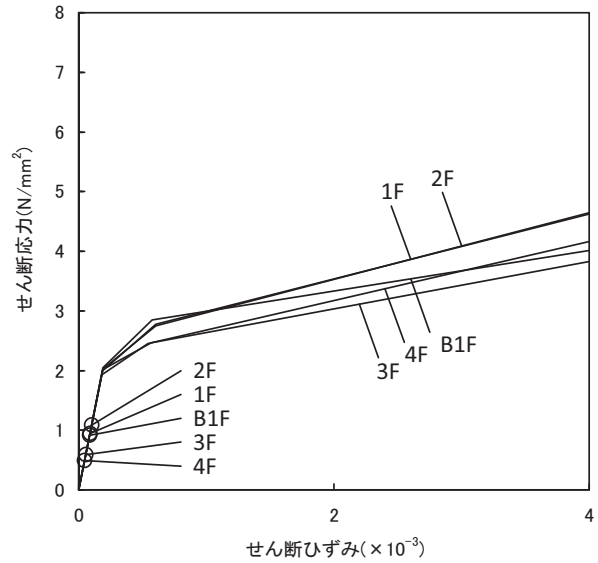
地震応答解析の結果、耐震壁のせん断ひずみは、最大で 0.14×10^{-3} （南北方向、1 階）であり、全ての耐震壁で、スケルトン曲線上の第一折れ点以下の応力・変形状態となっていることを確認した。（図－5－4－2、3）

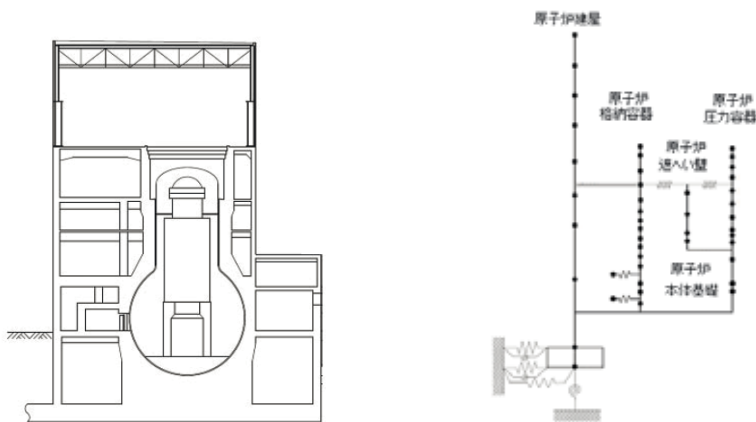
図 5 - 4 - 4 大型機器連成地震応答解析モデルの例

比較の結果、今回の地震による地震荷重等は、耐震安全性評価で得られている地震荷重等を一部上回るものの、原子炉を「止める」、「冷やす」、放射性物質を「閉じ込める」に係わる安全上重要な機能を有する主要な設備の耐震性評価を実施し、計算される応力等が評価基準値以下であることを確認した (表 5 - 4 - 1)。これらの結果から、安全上重要な機能を有する主要な設備は、地震時及び地震直後において安全機能を保持できる状態にあったと推定される。

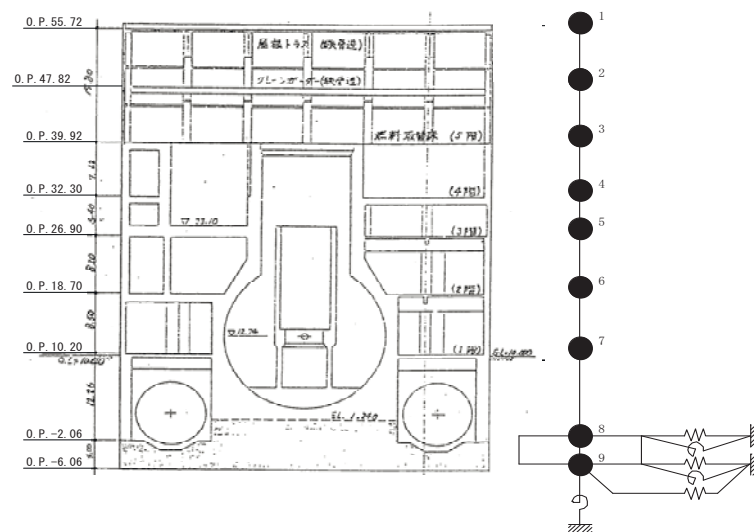
図 5-5-1 2号機原子炉建屋（モデル図）

地震応答解析にあたっては、建物・構築物や地盤の特性を適切に表現できるモデル（図 5-5-1）を設定した。

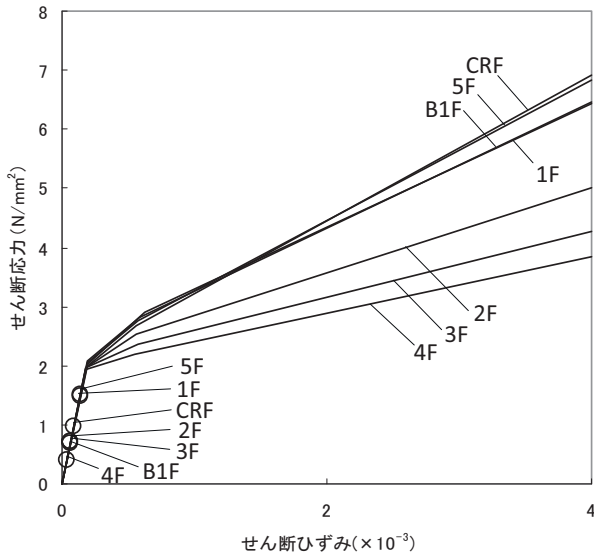
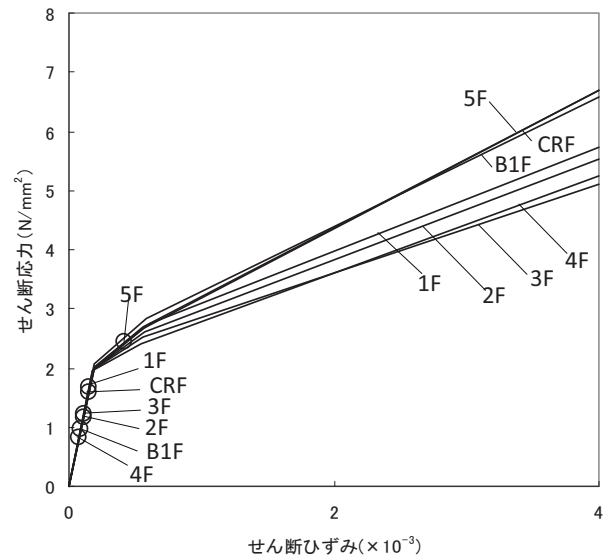
地震応答解析の結果、耐震壁のせん断ひずみは、最大で 0.43×10^{-3} （東西方向、5 階）であり、東西方向の 5 階を除く全ての耐震壁で、スケルトン曲線上の第一折れ点以下の応力・変形状態となっていることを確認した。（図 5-5-2、3）

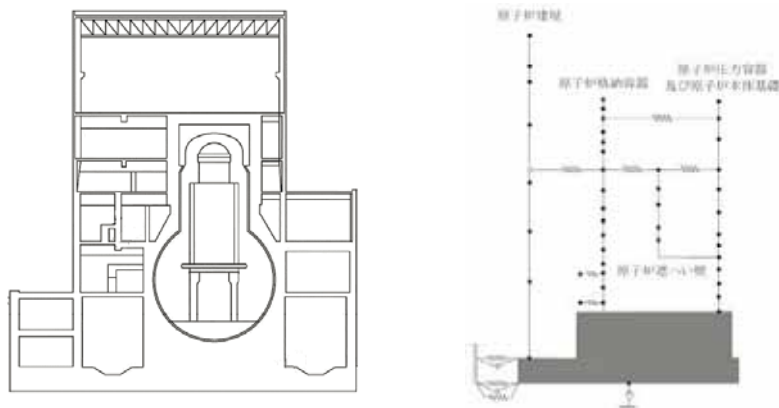
図 5-5-4 大型機器連成地震応答解析モデルの例

比較の結果、今回の地震による地震荷重等は、耐震安全性評価で得られている地震荷重等を一部上回るものの、原子炉を「止める」、「冷やす」、放射性物質を「閉じ込める」に係わる安全上重要な機能を有する主要な設備の耐震性評価を実施し、計算される応力等が評価基準値以下であることを確認した（表 5-5-1）。これらの結果から、安全上重要な機能を有する主要な設備は、地震時及び地震直後において安全機能を保持できる状態にあったと推定される。

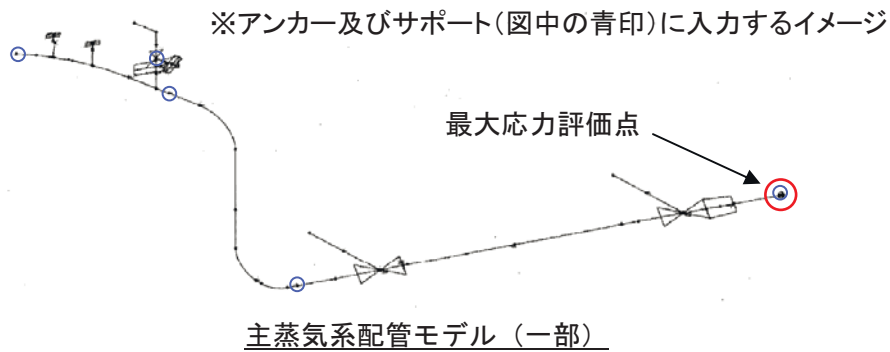
構造強度評価結果

概ね今回地震が基準地震動Ssを下回り、今回地震が上回る部分は一部

対象設備	評価部位	基準地震動 Ss				今回地震			
		応力 分類	計算値 (MPa)	評価 基準値 (MPa)	評価 手法	応力 分類	計算値 (MPa)	評価 基準値 (MPa)	評価 手法
主蒸気系配管	配管本体	一次	288	360	詳細	一次	208	360	詳細

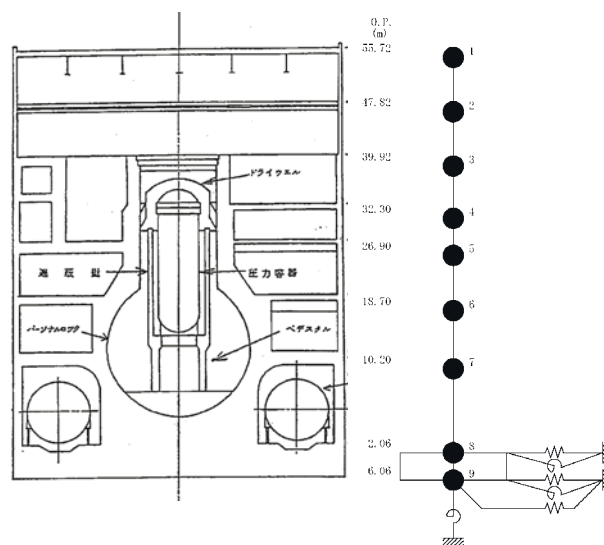
図5-6-1 3号機原子炉建屋（モデル図）

地震応答解析にあたっては、建物・構築物や地盤の特性を適切に表現できるモデル(図5-6-1)を設定した。

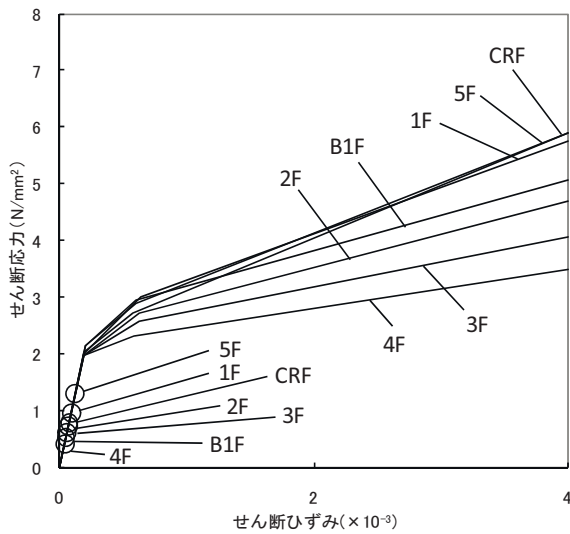
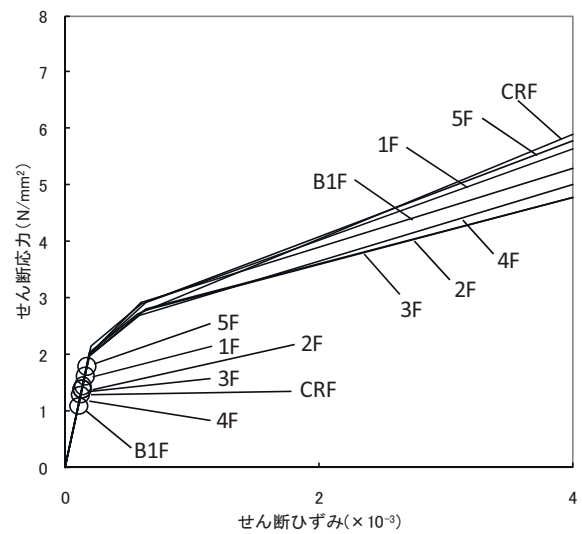
地震応答解析の結果、耐震壁のせん断ひずみは、最大で 0.17×10^{-3} (東西方向、5階)であり、全ての耐震壁で、スケルトン曲線上の第一折れ点以下の応力・変形状態となっていることを確認した。(図5-6-2、3)

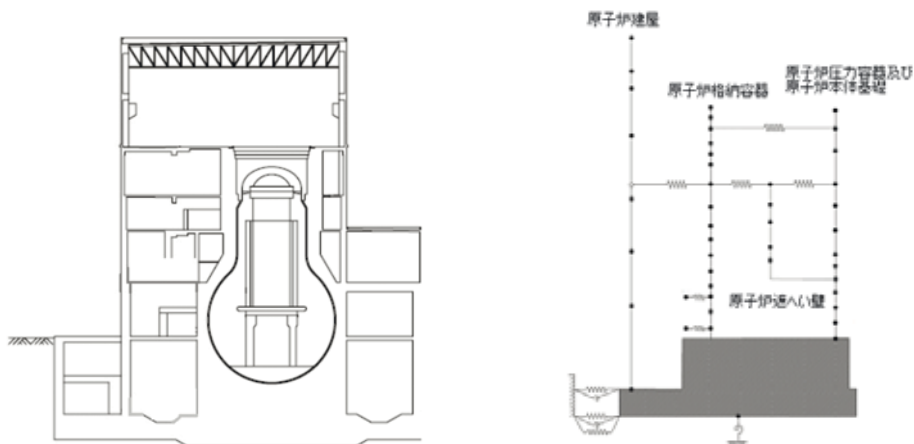
図5－6－4 大型機器連成地震応答解析モデルの例

比較の結果、今回の地震による地震荷重等は、耐震安全性評価で得られている地震荷重等を一部上回るものの、原子炉を「止める」、「冷やす」、放射性物質を「閉じ込める」に係わる安全上重要な機能を有する主要な設備の耐震性評価を実施し、計算される応力等が評価基準値以下であることを確認しました(表5－6－1)。これらの結果から、安全上重要な機能を有する主要な設備は、地震時及び地震直後において安全機能を保持できる状態にあったと推定される。

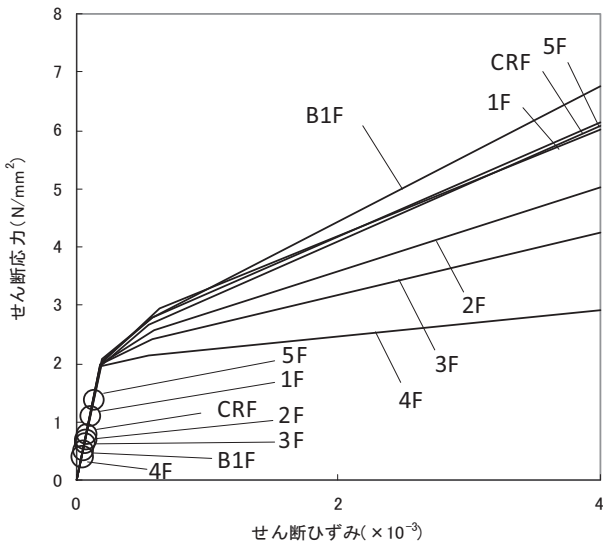
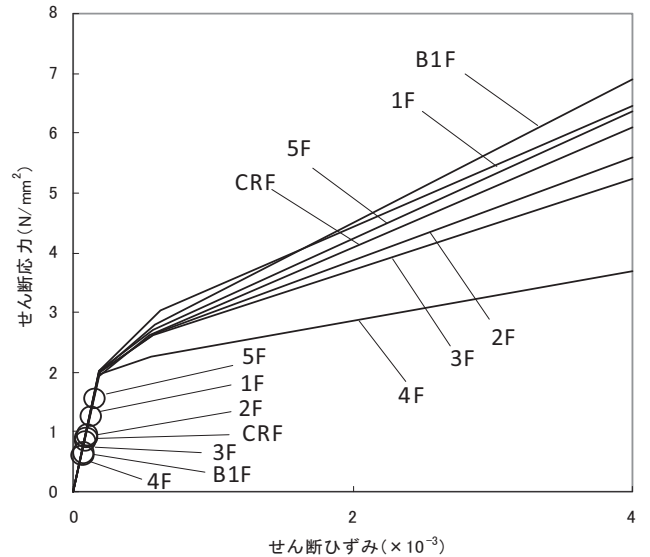
地震応答解析の結果、耐震壁のせん断ひずみは、最大で 0.15×10^{-3} （東西方向、5 階）であり、全ての耐震壁は第一折れ点以下の応力・変形状態となっていることを確認した。（図 5-7-2、3）

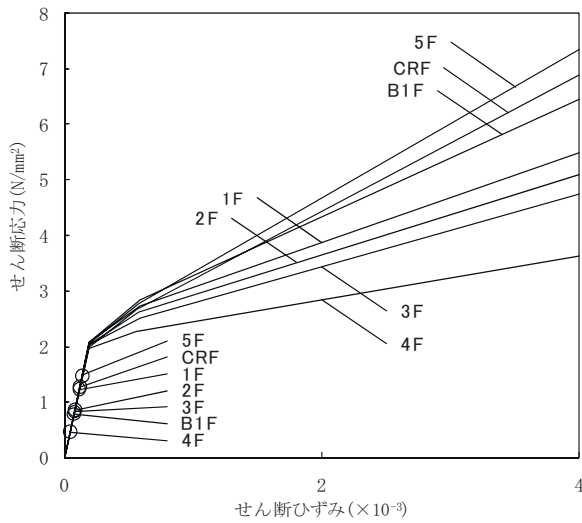
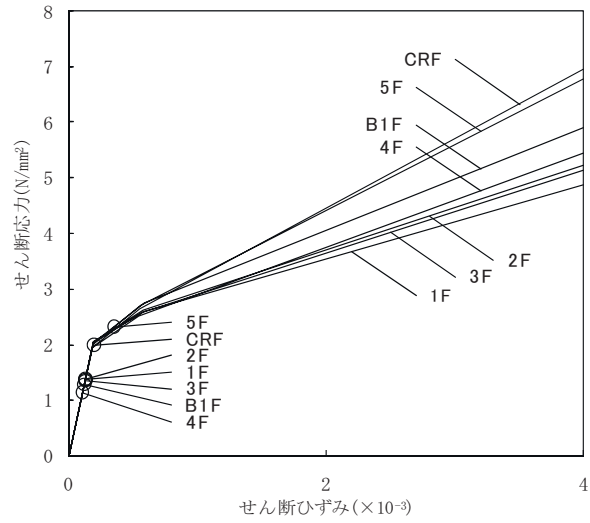
地震応答解析の結果、耐震壁のせん断ひずみは、最大で 0.36×10^{-3} （東西方向、5 階）であり、東西方向のクレーン階および 5 階を除く全ての耐震壁で、スケルトン曲線上の第一折れ点以下の応力・変形状態となっていることを確認した。（図 5-8-2、3）

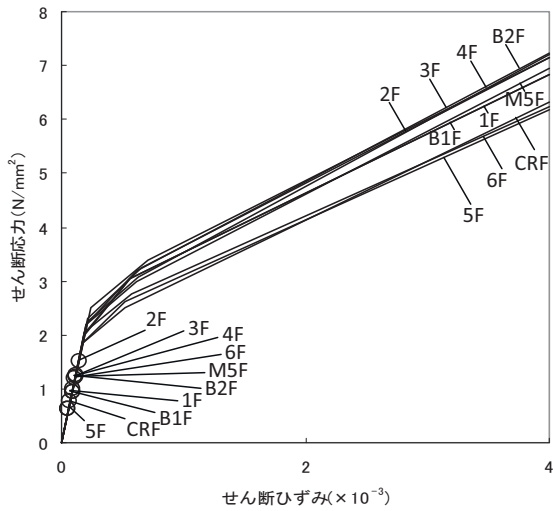
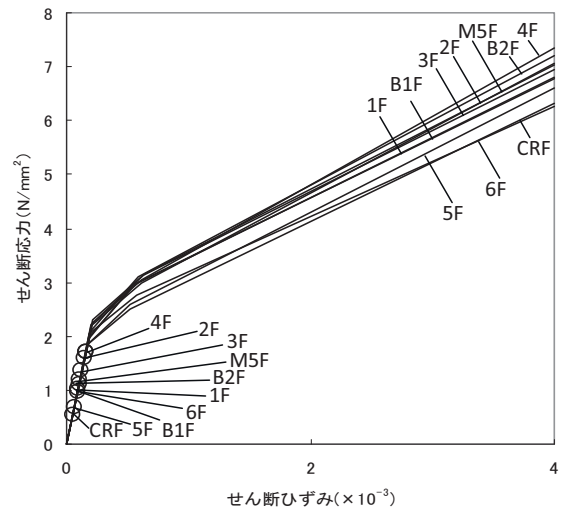
地震応答解析の結果、耐震壁のせん断ひずみは、 0.16×10^{-3} （東西方向、4 階）であり、全ての耐震壁で、スケルトン曲線上の第一折れ点以下の応力・変形状態となっていることを確認した。（図 5-9-2、3）

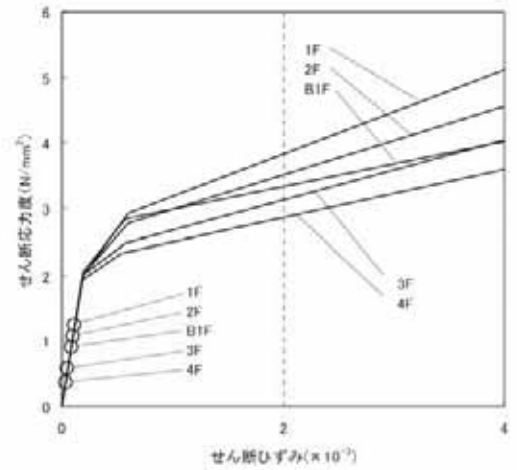
図5-10-2

- ・ １号機R／Bについては、東北地方太平洋沖地震の翌日である３月１２日に水素ガスによると思われる爆発とみられる事象により、５階のオペレーティングフロアより上部が破損した。この情報を質点系モデルに反映し、基準地震動 S_s による時刻歴応答解析を実施し、耐震壁がせん断破壊する終局状態に至るかどうかについて検討することとした（図５－１０－１）。
- ・ 基準地震動 S_s を用いた時刻歴応答解析を実施した結果、残存している５階以下の耐震壁に発生するせん断ひずみは最大でも 0.12×10^{-3} （ $S_s - 1$ および $S_s - 2$ 、NS方向、１階）であり、評価基準値である 4×10^{-3} を大きく下回っており、十分な安全性を有しているものと評価した（図５－１０－２）。

せん断スケルトン曲線上の最大応答値 (1号機、 S_s-1 、NS方向)

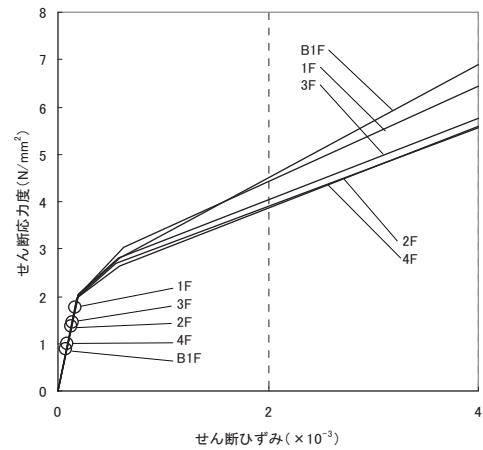
図5-10-4

- ・ ４号機R／Bは、原因は特定されていないものの、３月１５日に５階以上の柱と梁のフレーム構造と屋根トラスを残して、屋根スラブと壁の大半が失われており、さらに４階の壁の大部分と、３階の一部の壁が破損していることが確認された。４号機については、１号機と異なり５階以下の壁も破損しているため、この情報を質点系モデルに反映し、基準地震動 S_s による時刻歴応答解析を実施し、耐震壁がせん断破壊する終局状態に至るかどうかについて全体評価を行うこととした（図５－１０－３）。その上で、SFPを含めた３次元FEM解析により局部評価を行うこととし、質点系モデルによる時刻歴応答解析により得られた最大値を地震荷重として入力し、温度荷重などその他の荷重と組み合わせた評価を行うこととした。
- ・ 質点系モデルを対象とした、基準地震動 S_s を用いた時刻歴応答解析を実施した結果、残存している５階以下の耐震壁に発生するせん断ひずみは最大でも 0.17×10^{-3} （ $S_s - 1$ および $S_s - 2$ 、EW方向、１階）であり、評価基準値である 4×10^{-3} を大きく下回っており、十分な安全性を有しているものと評価した（図５－１０－４）。
- ・ ３次元FEM解析（図５－１０－５）による耐震安全性評価の結果として、基準地

せん断スケルトン曲線上の最大応答値 (4号機、 S_s-1 、EW方向)

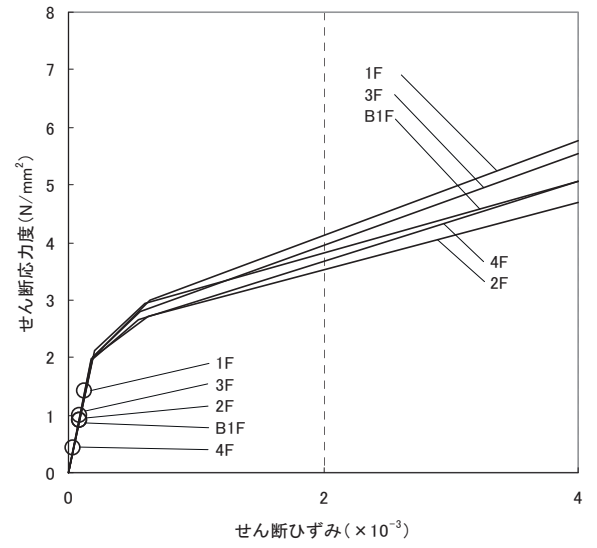
図5-11-2
せん断スケルトン曲線上の最大応答値
(3号機、Ss-2、NS方向)

- ・ 質点系モデルを対象とした、基準地震動 S_s を用いた時刻歴応答解析を実施した結果、残存している5階以下の耐震壁に発生するせん断ひずみは最大でも 0.14×10^{-3} （ S_s-2 、NS方向、1階）であり、評価基準値である 4×10^{-3} を大きく下回っており、十分な安全性を有しているものと評価した（図5-11-2）。

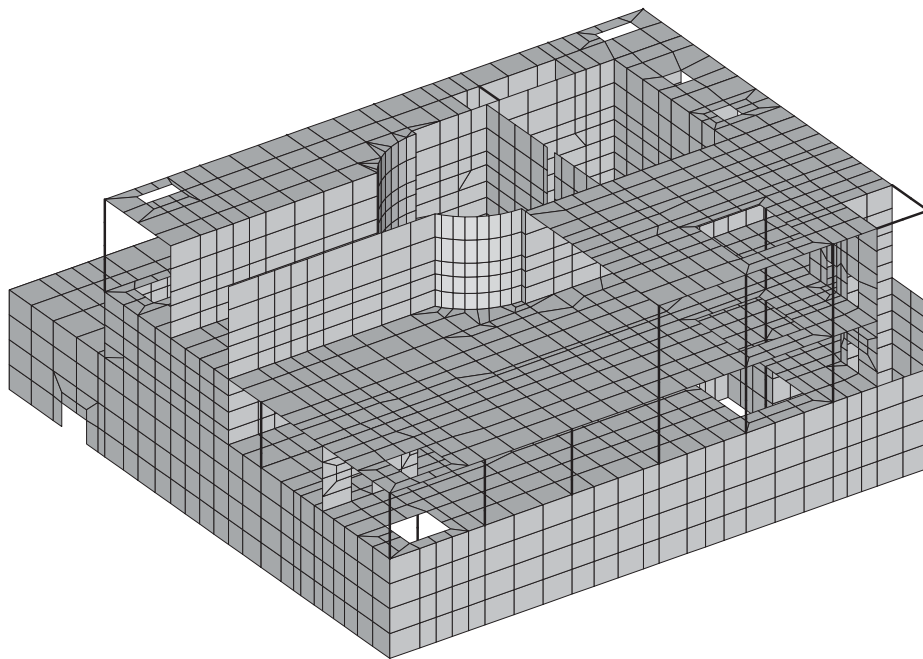
図5-11-3
3次元FEMによる局部評価モデル(3号機)

- ・ 3次元FEM解析（図5-11-3）による耐震安全性評価の結果として、基準地震動 S_s によって作用する地震荷重とその他の荷重を組み合わせた結果、使用済燃料プールにおいて鉄筋の最大ひずみは 1303×10^{-6} であり、評価基準値である塑性限界ひずみの 5000×10^{-6} に対して十分余裕があった。また、面外せん断力において最も余裕が少ない部位での発生応力は 1689 （N/mm）であり、評価基準値である 3130 （N/mm）に対して十分余裕があったことから、十分な安全性を有しているものと評価した。

- ・ PCVの外側にあるシェル壁についても同様の評価を行っており、鉄筋の最大ひずみは 469×10^{-6} であり、評価基準値である塑性限界ひずみの 5000×10^{-6} に対して十分余裕がある。また、面外せん断力において最も余裕が少ない部位での発生応力は 2475 （N/mm）であり、評価基準値である 3270 （N/mm）に対して十分余裕があったことから、十分な安全性を有しているものと評価した。

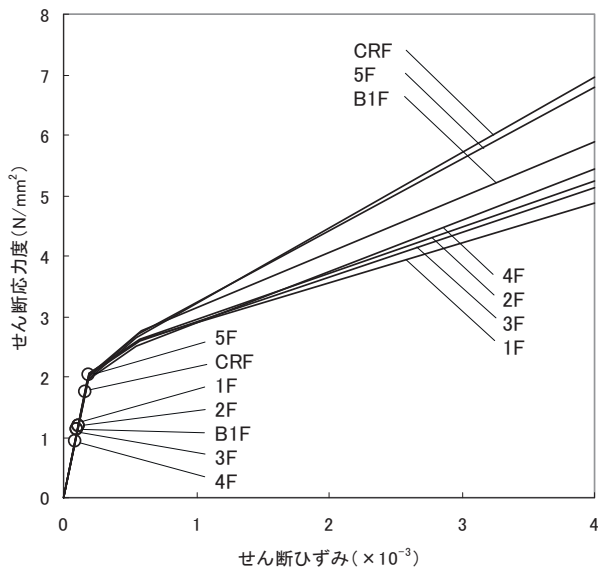
図5-12-3
せん断スケルトン曲線上の最大応答値
(5号機、S_s-1、EW方向)

- ・5号機と6号機は、既に冷温停止状態を維持しており、外見上の損傷は見られず、内部についても詳細な点検は行っていないが、構造的な損傷があったとの情報は得られていない。したがって、このような状況を踏まえると、建屋の耐震性という観点からは、2号機同様に耐震バックチェックの解析結果をそのまま適用し、評価を行うこととした。
- ・耐震バックチェックにおいて、基準地震動 S_s を用いた時刻歴応答解析を実施した結果、5号機の耐震壁に発生するせん断ひずみは最大でも 0.19×10^{-3} （ $S_s - 1$ 、EW方向、5階）であり、6号機の耐震壁に発生するせん断ひずみは最大でも 0.33×10^{-3} （ $S_s - 1$ 、NS方向、2階）であり、評価基準値である 4×10^{-3} を大きく下回っており、十分な安全性を有しているものと評価した。

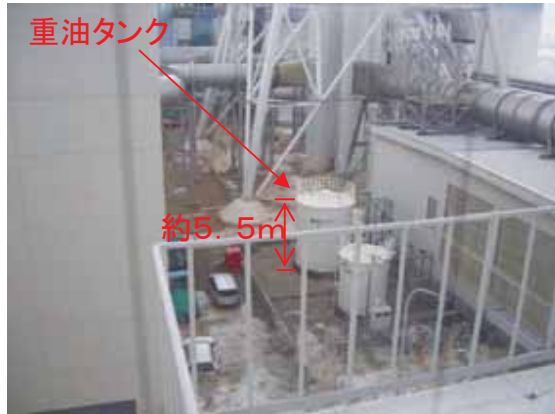
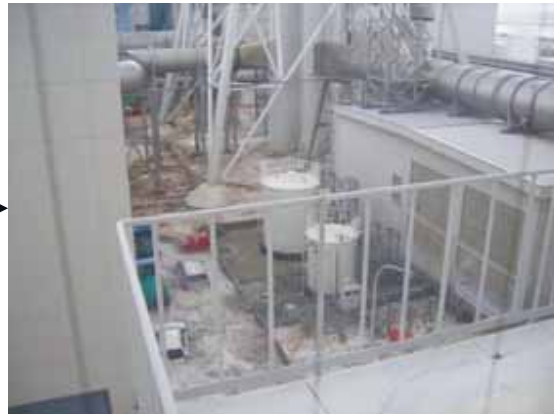
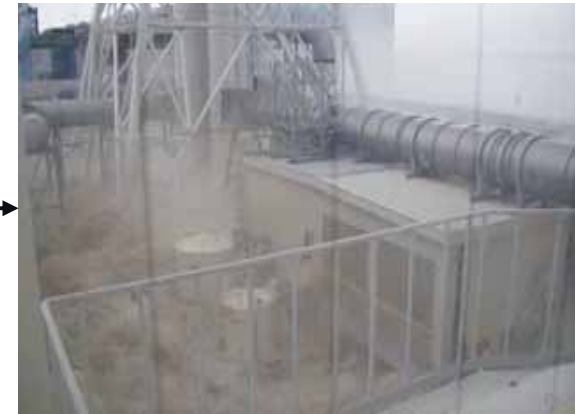
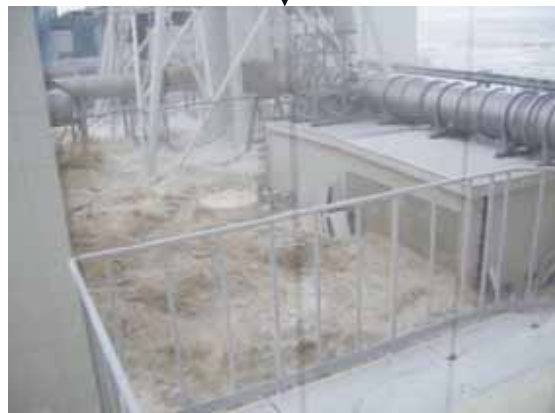
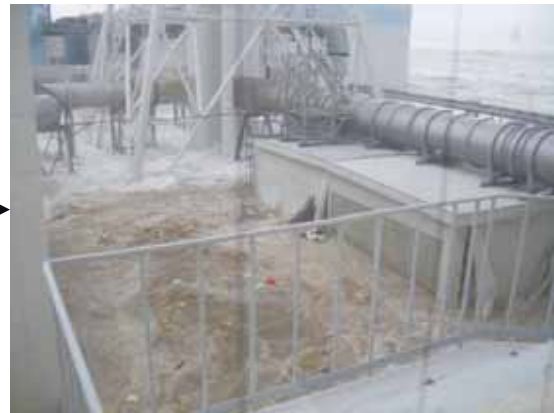
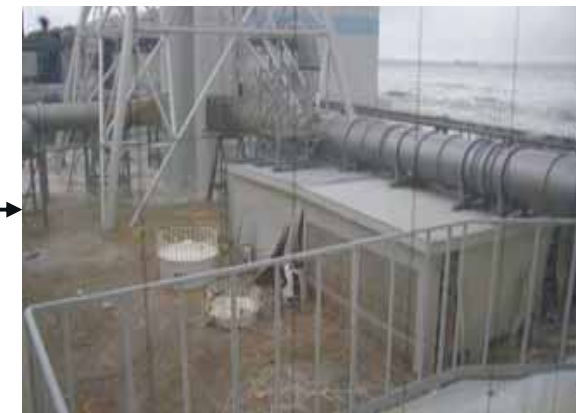
福島第一原子力発電所の屋外浸水状況

< 4号機南側集中環境施設プロセス主建屋付近：敷地高O. P. +10m、重油タンク高さ約5.5m >

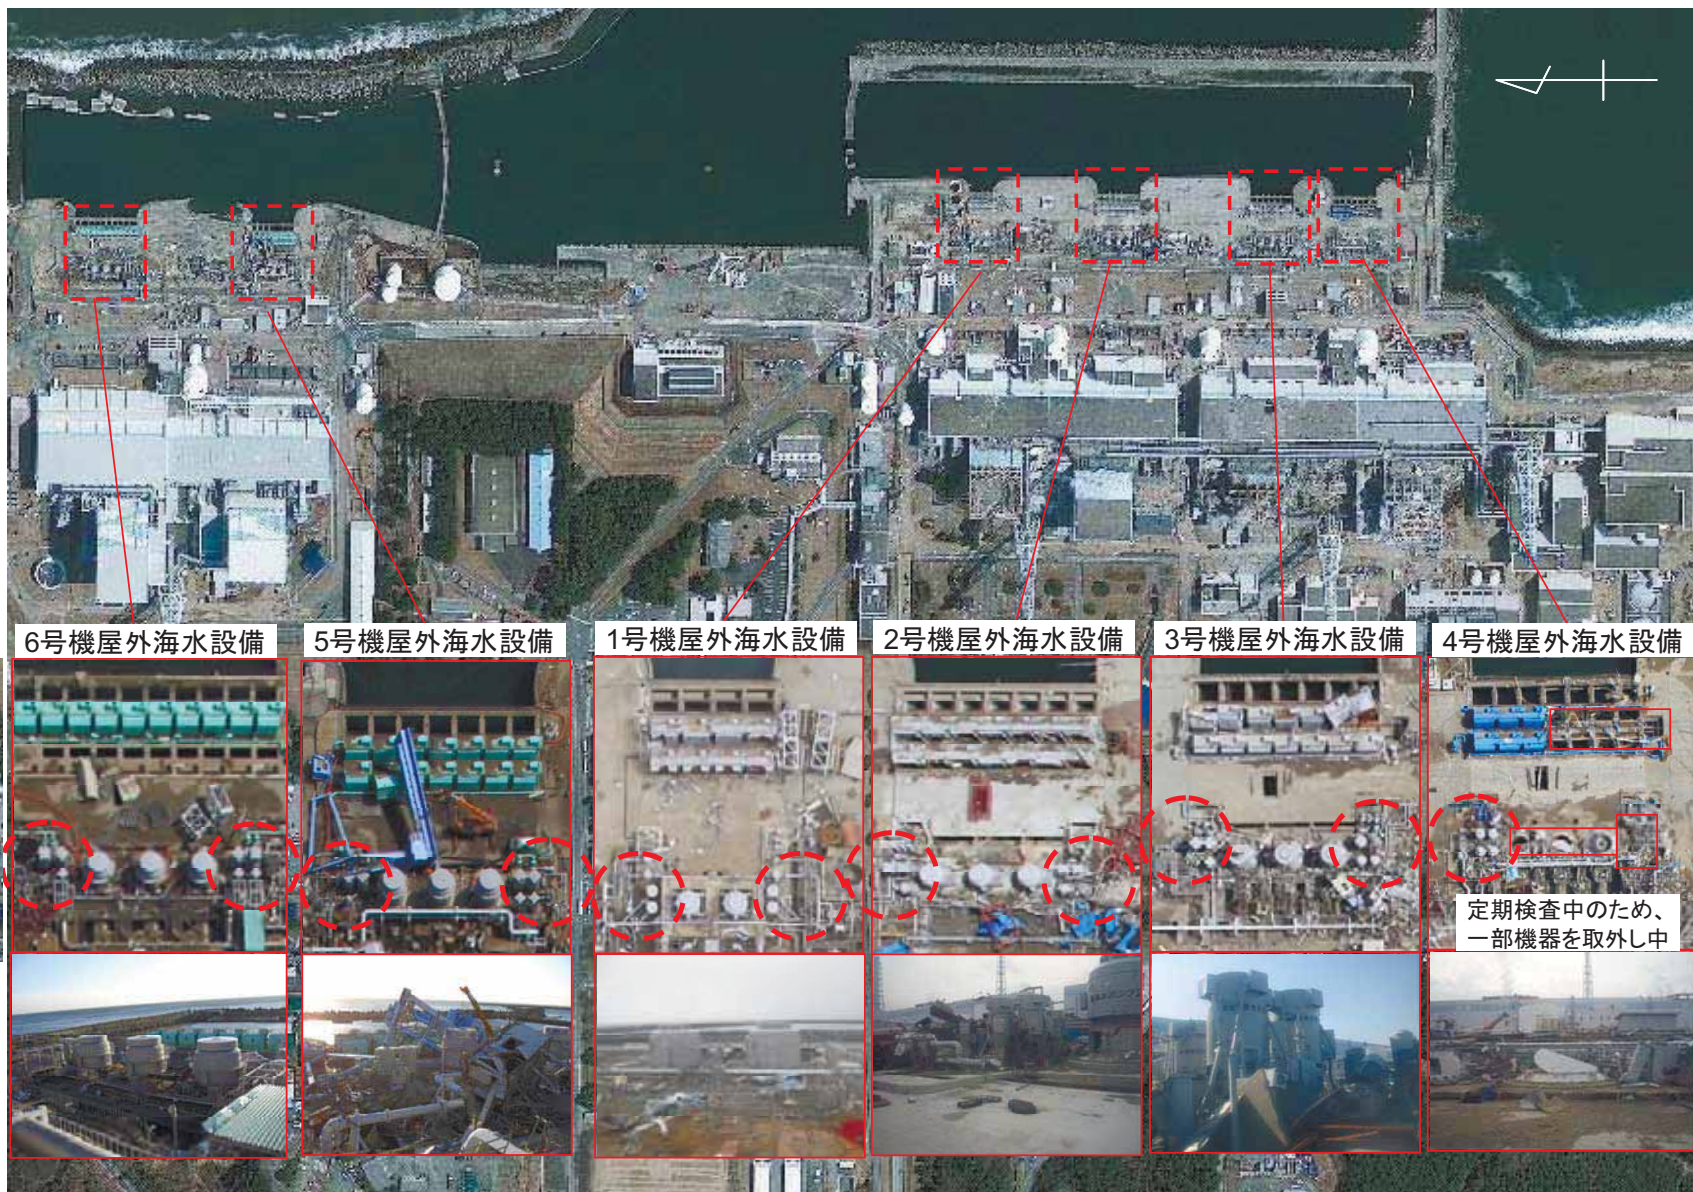
図 6-6-1 福島第一原子力発電所 主要建屋内への浸水経路になったと考えられる開口の位置

▼ : 主要建屋内への浸水経路になったと考えられる地上の開口
 ▼ (blue) : 主要建屋内への浸水経路になったと考えられる地下のトレンチ・ダクトへ接続する開口

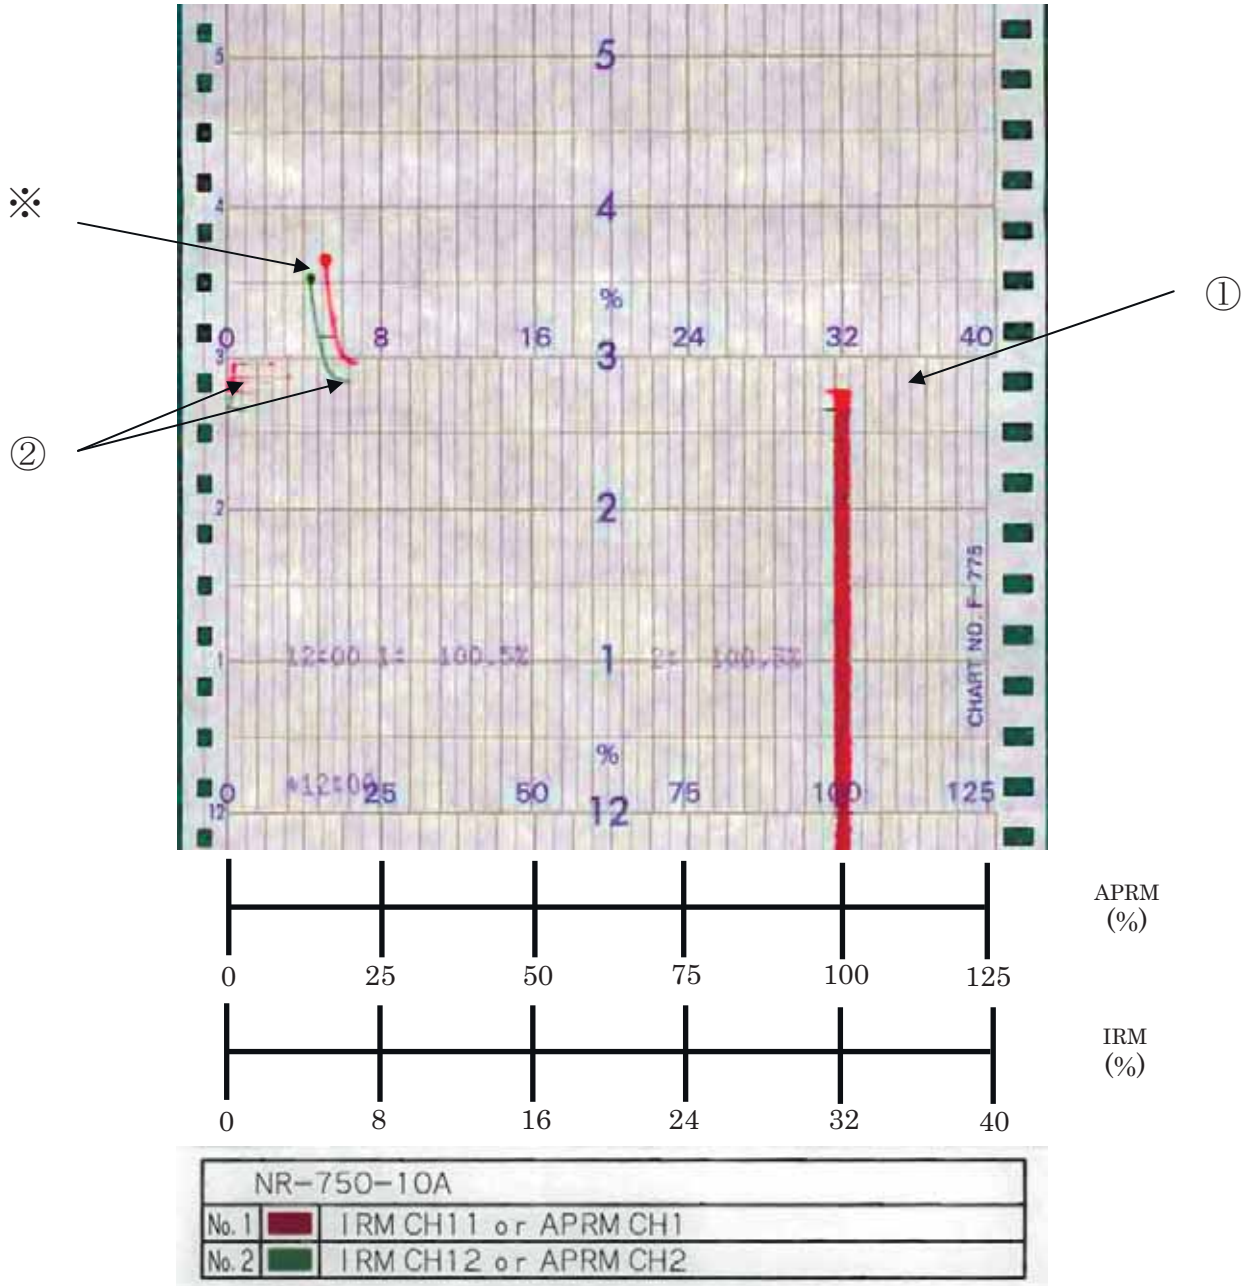
【1号機 I RM、APRM】

- ① 14時46分 地震によるスクラムとスクラムによる出力低下
- ② 平均出力領域モニタ (APRM) としてのダウンスケールと中間領域モニタ (IRM) への切替
- ※ 15時30分過ぎに津波が到来したと想定される。津波の影響によると思われる記録終了。

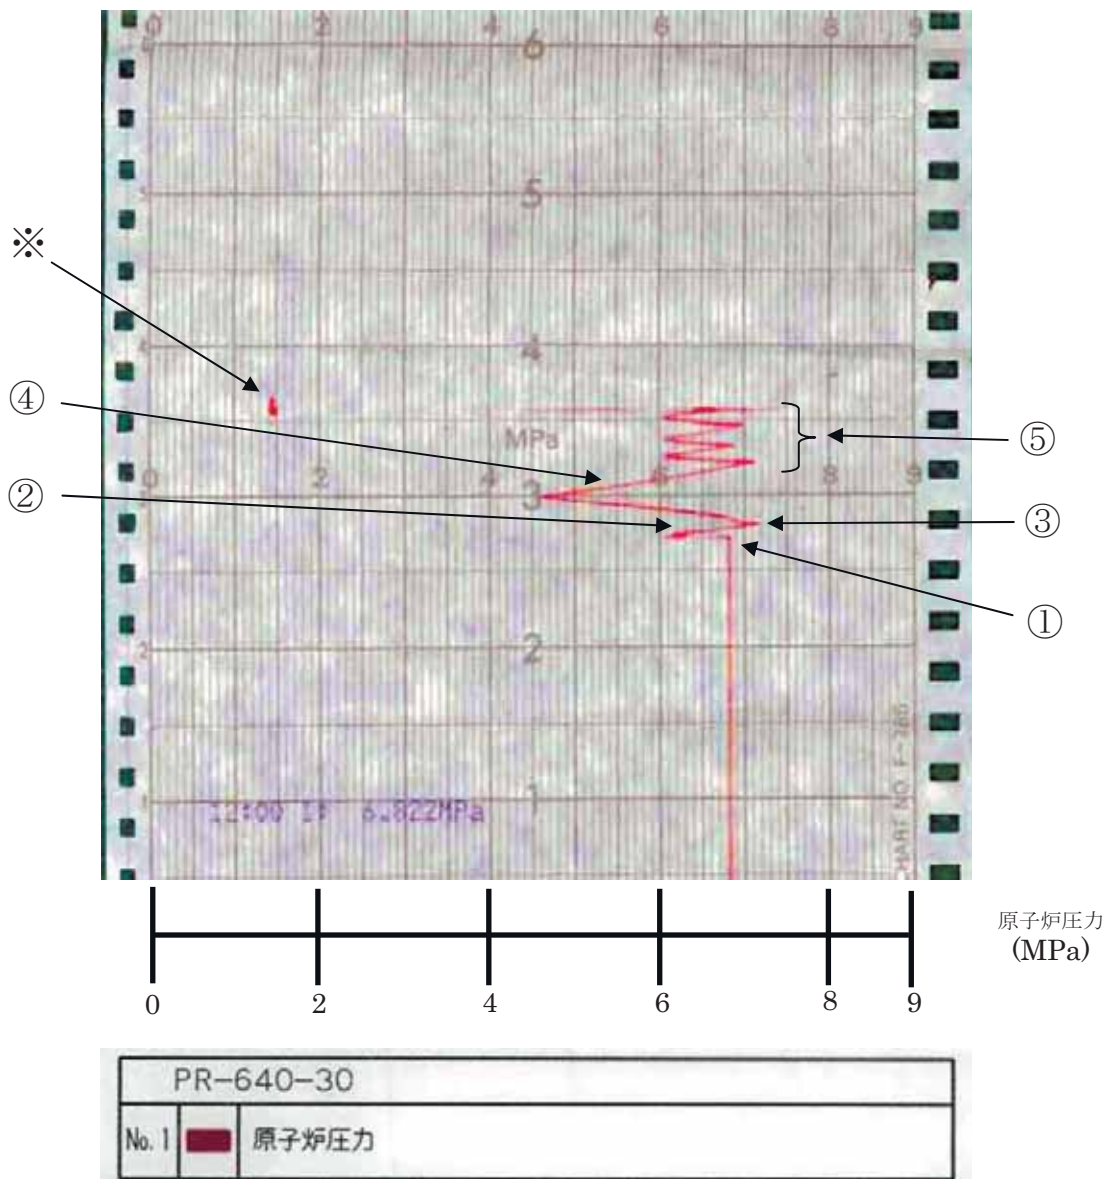
【1号機 原子炉圧力】

- ① 14時46分 地震によるスクラム
- ② 主蒸気隔離弁閉止に伴う圧力上昇
- ③ 14時52分 非常用復水器作動とそれに伴う減圧
- ④ 非常用復水器停止に伴う圧力上昇
- ⑤ 非常用復水器によると思われる圧力変動
- ※ 15時30分過ぎに津波が到来したと想定される。津波の影響によると思われる記録終了。

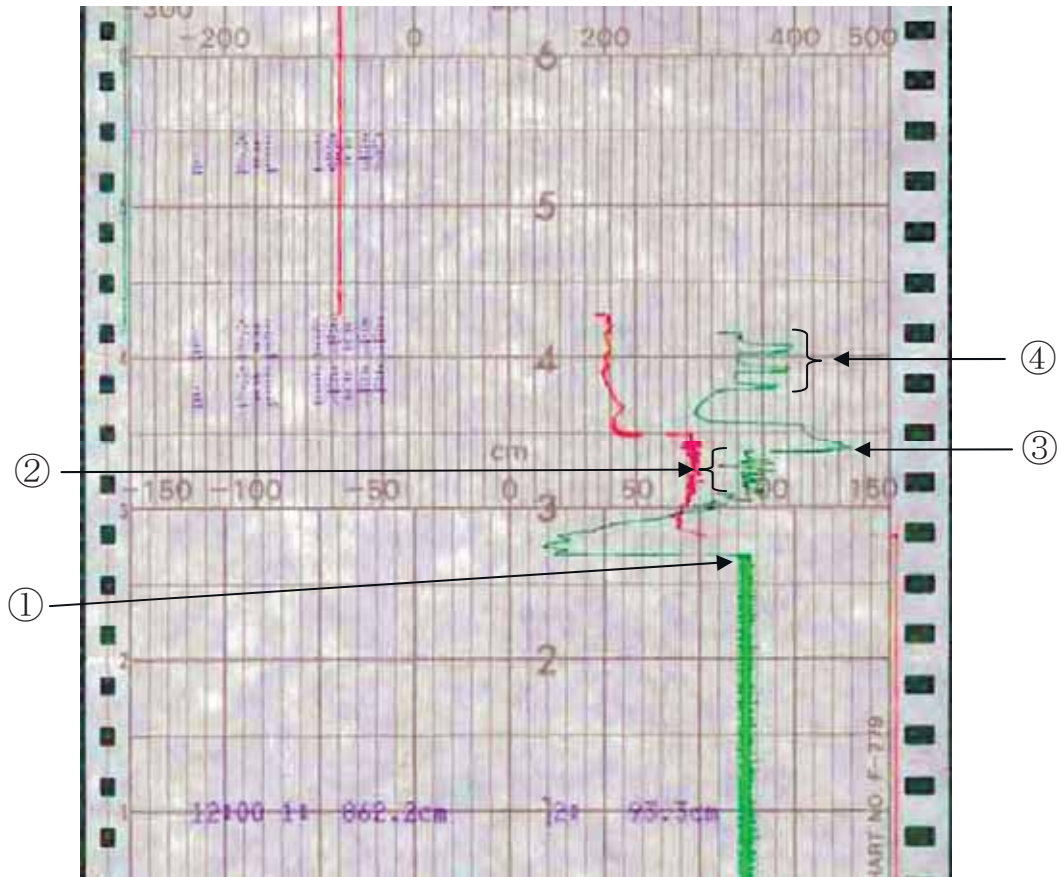
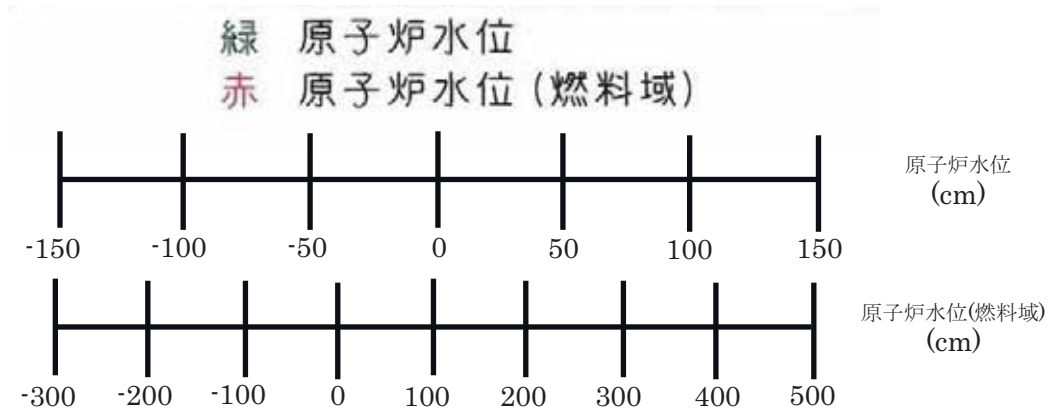
【1号機 原子炉水位】

- ① 14時46分 地震によるスクラム (チャート早送り：60倍の速度、1時間が1分)
- ② このあたりで外部電源喪失、主蒸気隔離弁閉 (電源喪失でチャート早送りリセット)
- ③ 非常用復水器自動起動
- ④ 非常用復水器の動作によると思われる水位変動

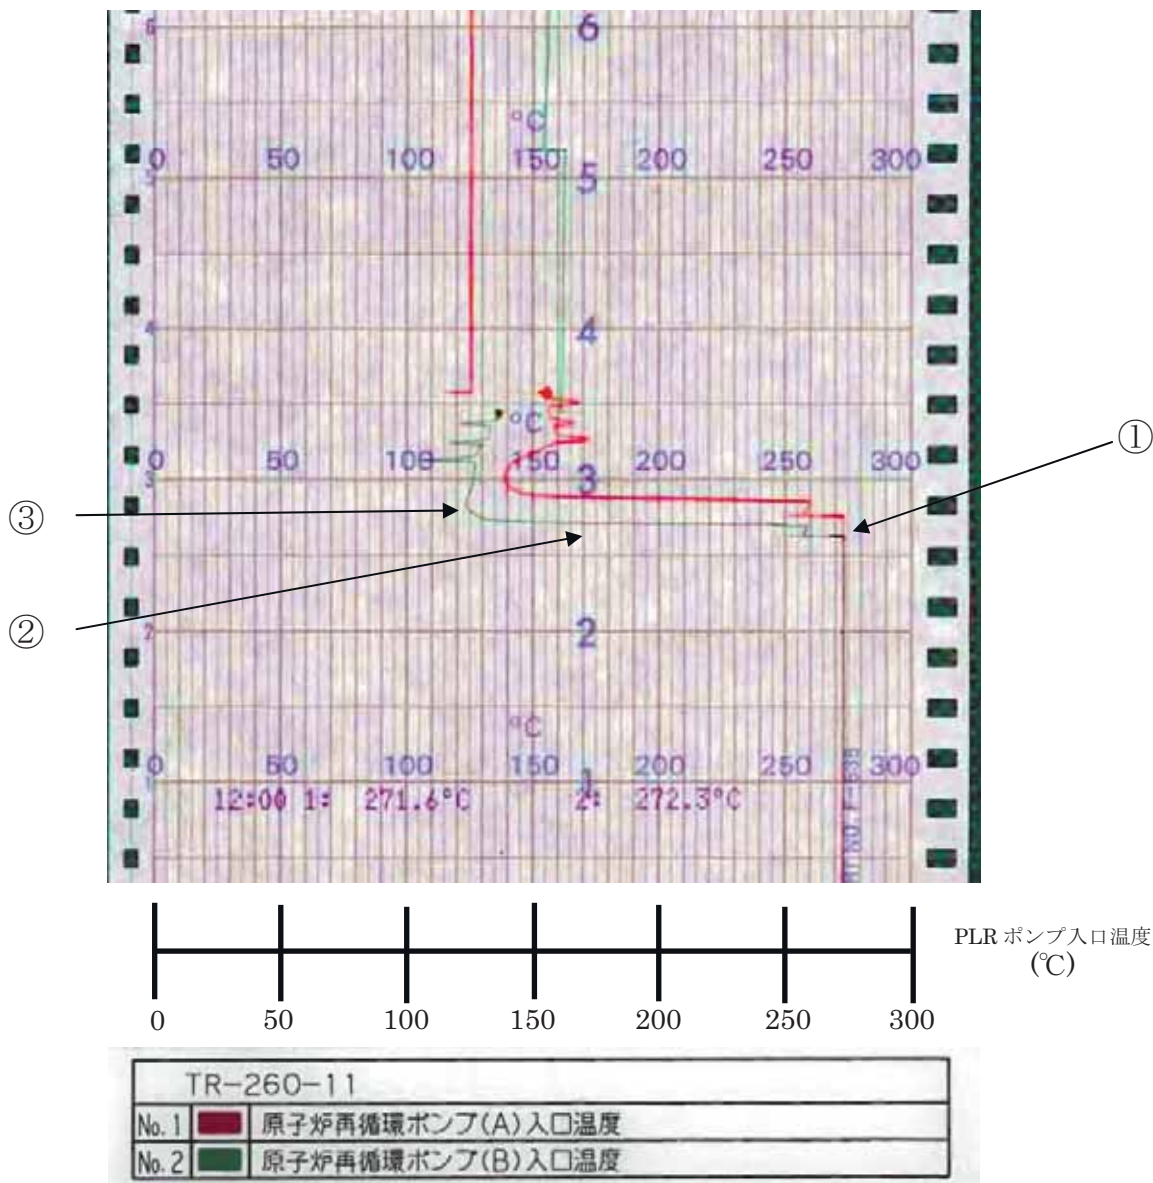
【1号機 PLRポンプ入口温度】

- ① 14時46分 地震によるスクラム
- ② スクラムによる出力低下、非常用復水器作動による減圧、低温水注入による温度低下
- ③ 自動起動した非常用復水器の停止

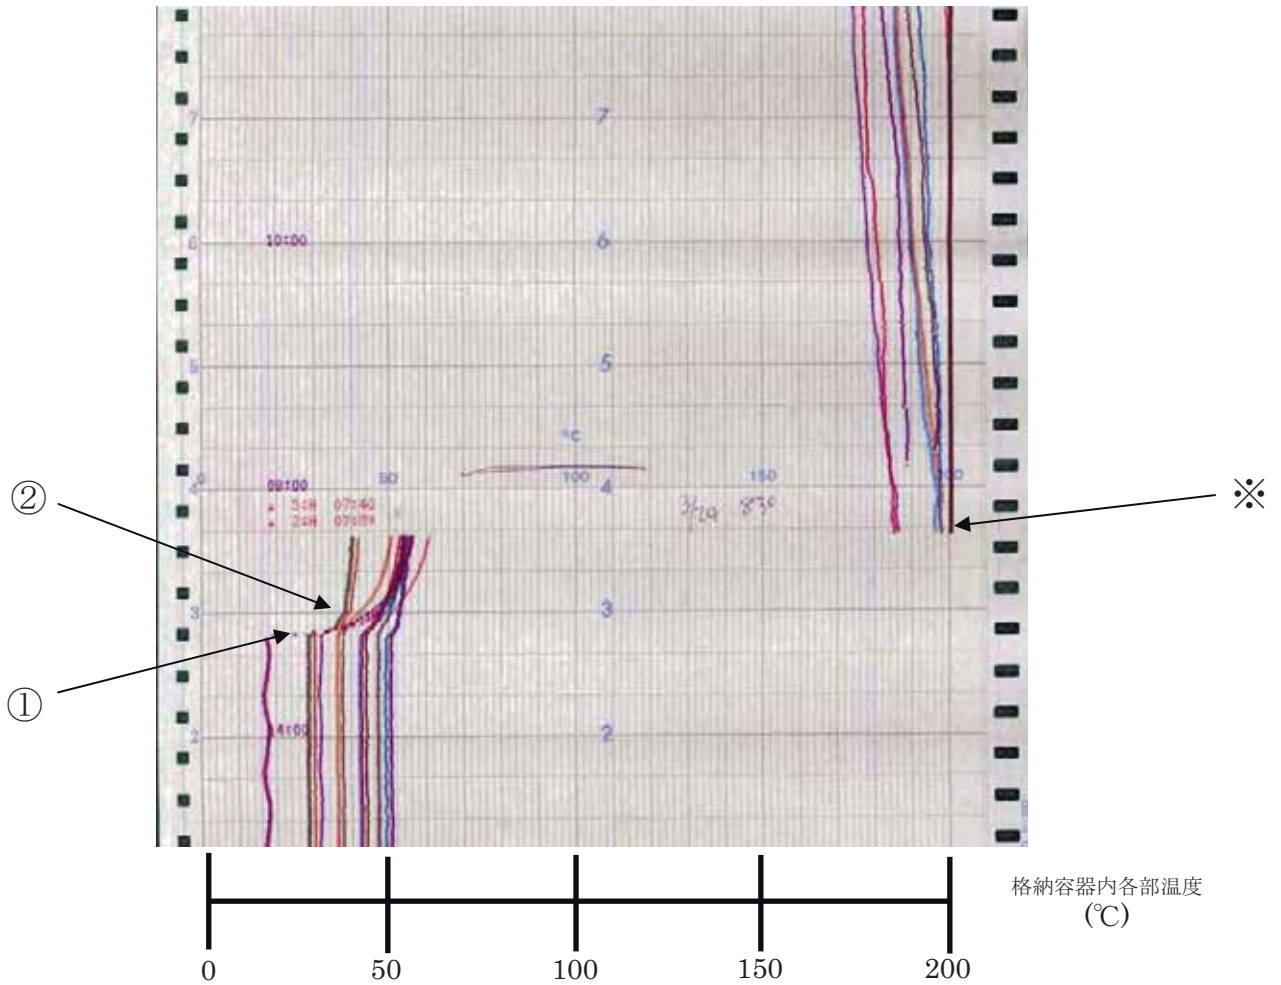
【1号機 原子炉格納容器内各部温度】

- ① 14時46分 地震によるスクラム
- ② 電源喪失による格納容器空調停止に伴う格納容器の温度上昇（配管破断等に起因する極端な温度上昇は認められず）
- ※ 15時30分過ぎに津波の到来により記録計電源が喪失し記録計が一旦停止。3月24日に記録計電源復旧に伴い記録再開。

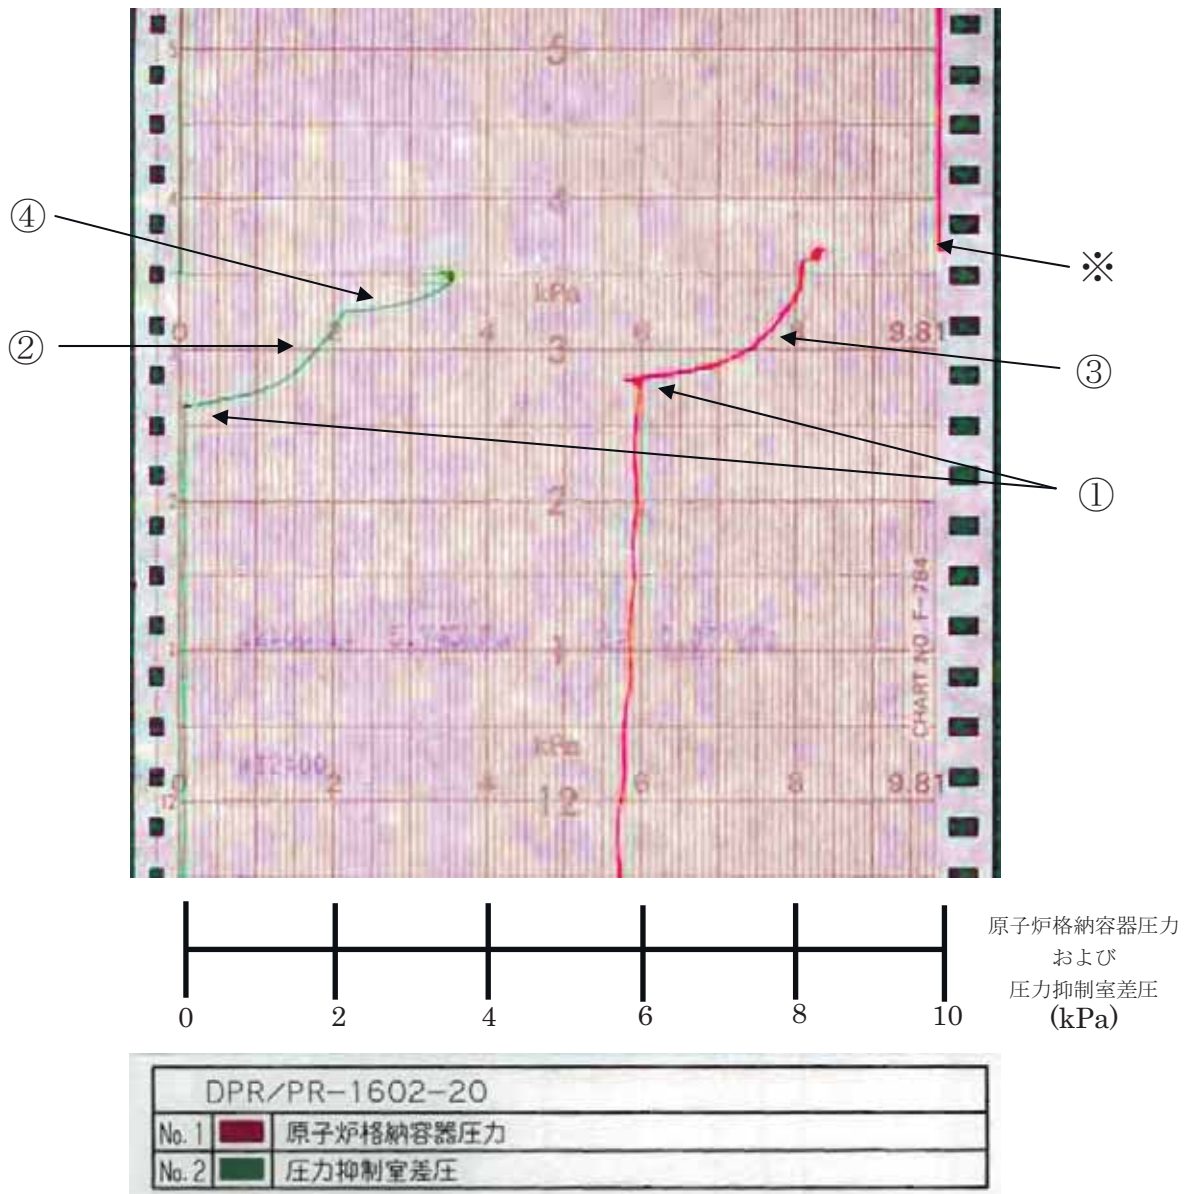
【1号機 原子炉格納容器圧力、圧力抑制室差圧】

- ① 14時46分 地震によるスクラム
- ② 格納容器圧力上昇に伴う圧力抑制室差圧上昇
- ③ 格納容器空調停止に伴う格納容器圧力上昇
- ④ 圧力抑制室冷却に伴う圧力抑制室側圧力低下（さらなる差圧上昇を意味する）＝変曲点
- ※ 15時30分過ぎに津波が到来したと想定される。津波の影響により正確な指示をしていないことも想定される。

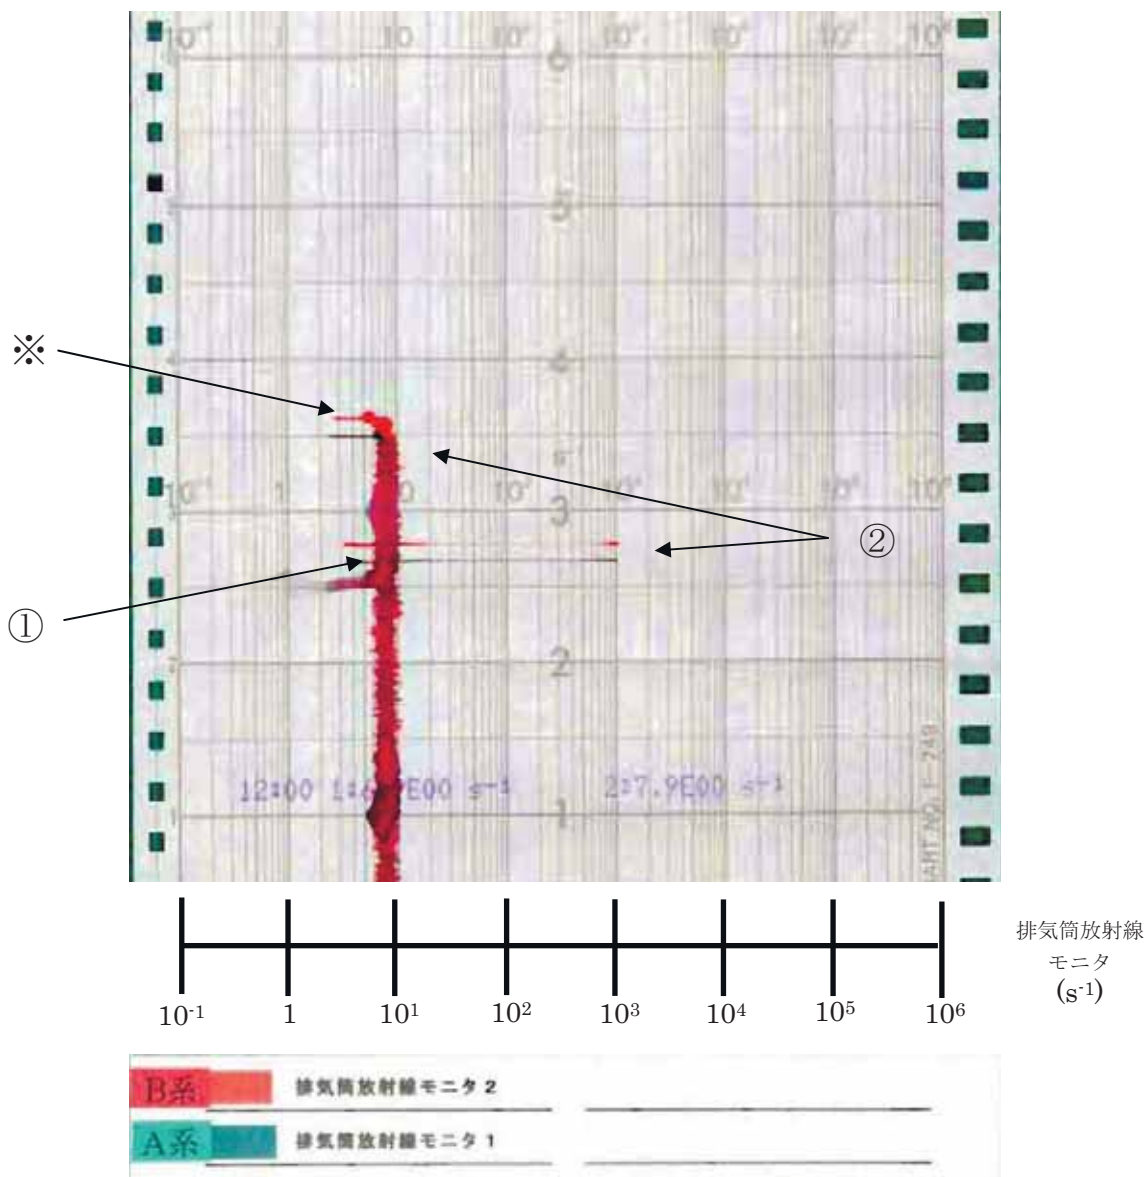
【1号機 排気筒放射線モニタ】

- ① 14時46分 地震によるスクラム
- ② ノイズと思われる信号
- ※ 15時30分過ぎに津波が到来したと想定される。津波の影響によると思われる記録終了。
