福島第一原子力発電所
東北地方太平洋沖地震に伴う原子炉施設への影響について

平成23年9月
東京電力株式会社

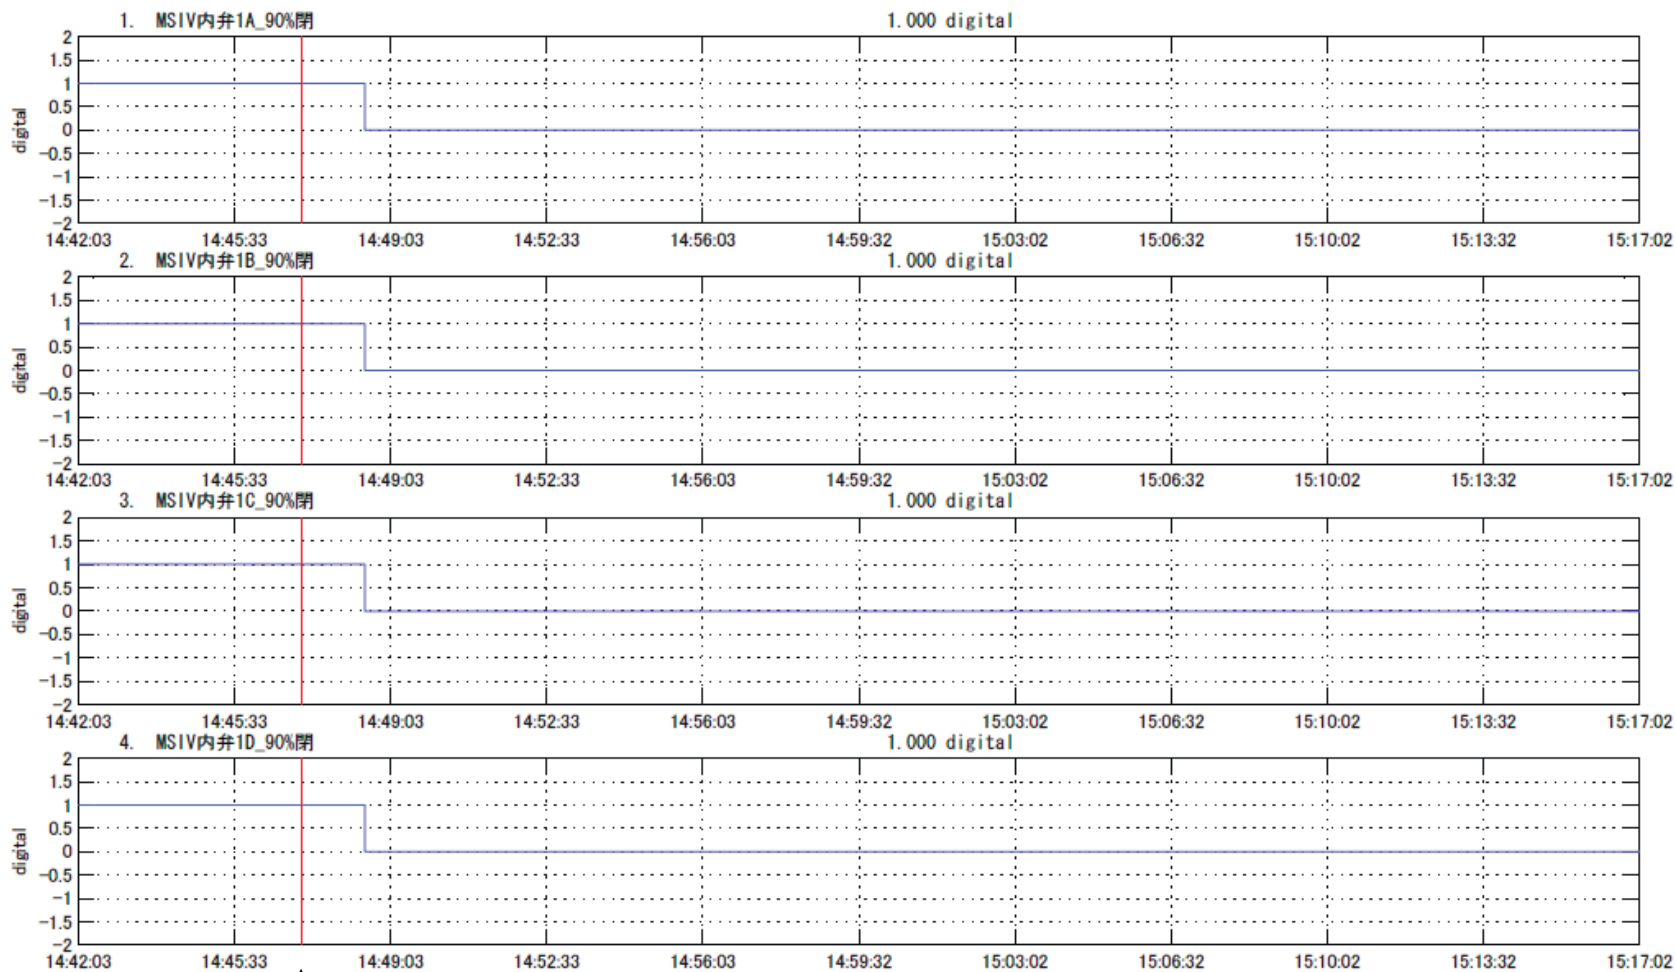
主蒸気隔離弁(内側)は、閉鎖している。

↑ 主蒸気隔離弁閉鎖
 原子炉再循環ポンプ(A)上部振動変動に伴う過渡現象記録装置自動収録開始

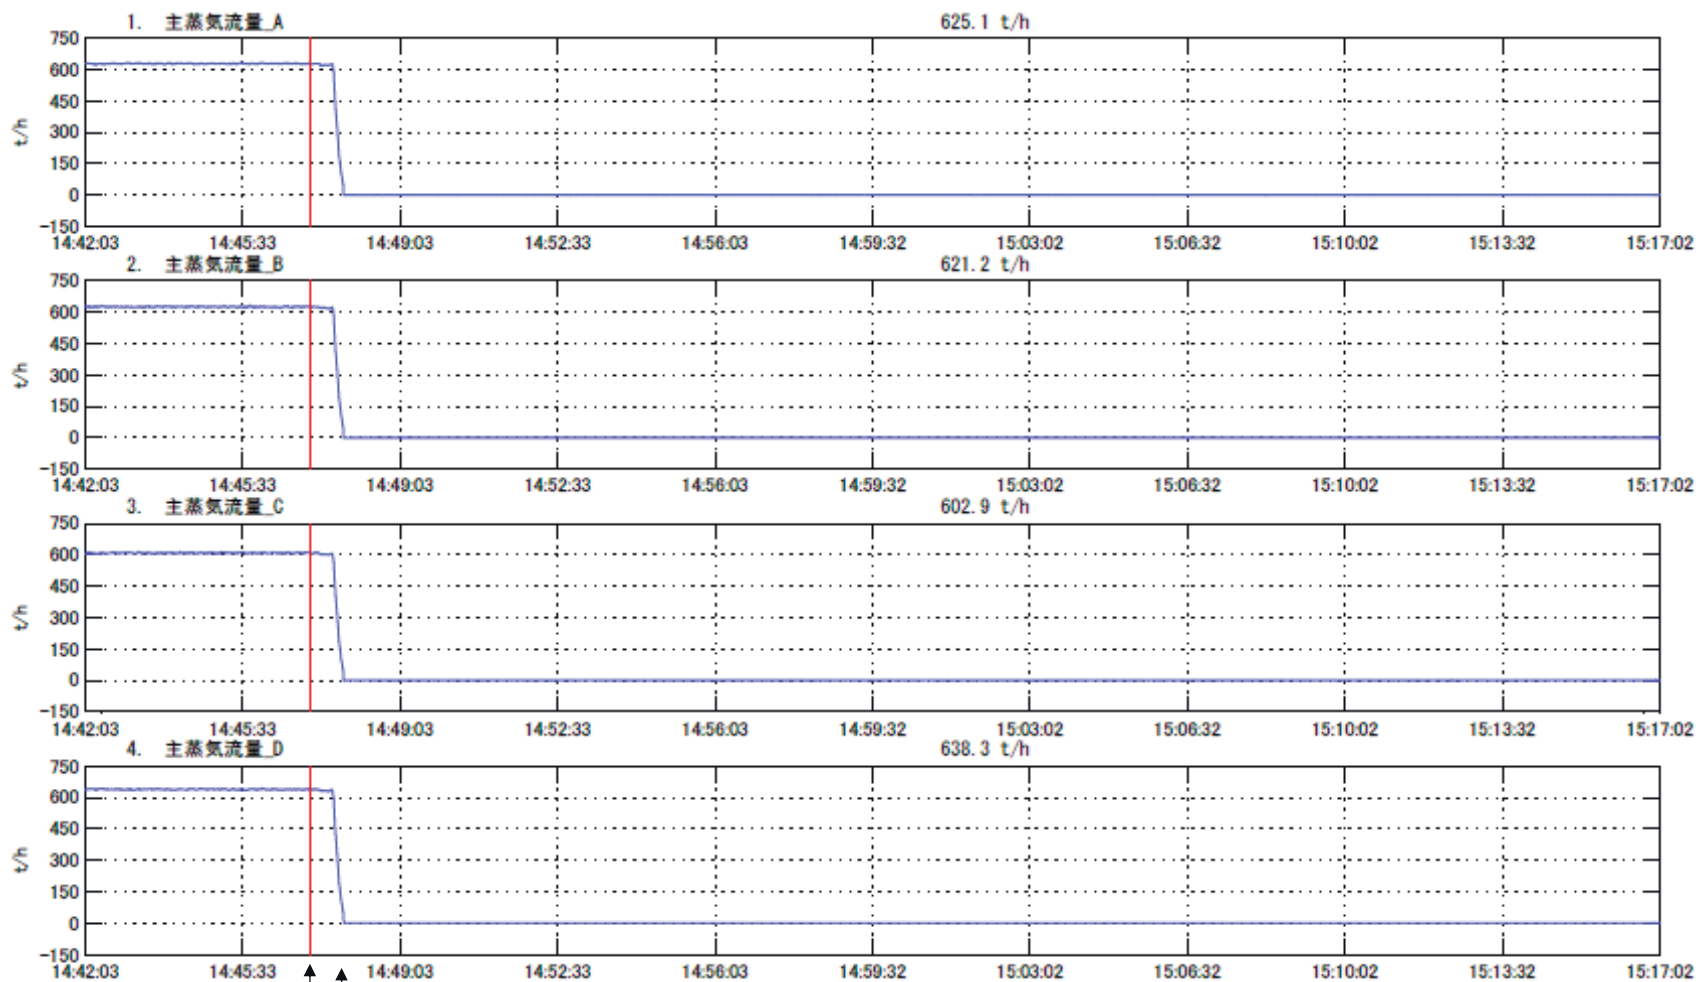
主蒸気隔離弁の閉鎖と共に、主蒸気流量は減少している。

主蒸気隔離弁閉鎖に伴い主蒸気流量減少
 原子炉再循環ポンプ(A)上部振動変動に伴う過渡現象記録装置自動収録開始

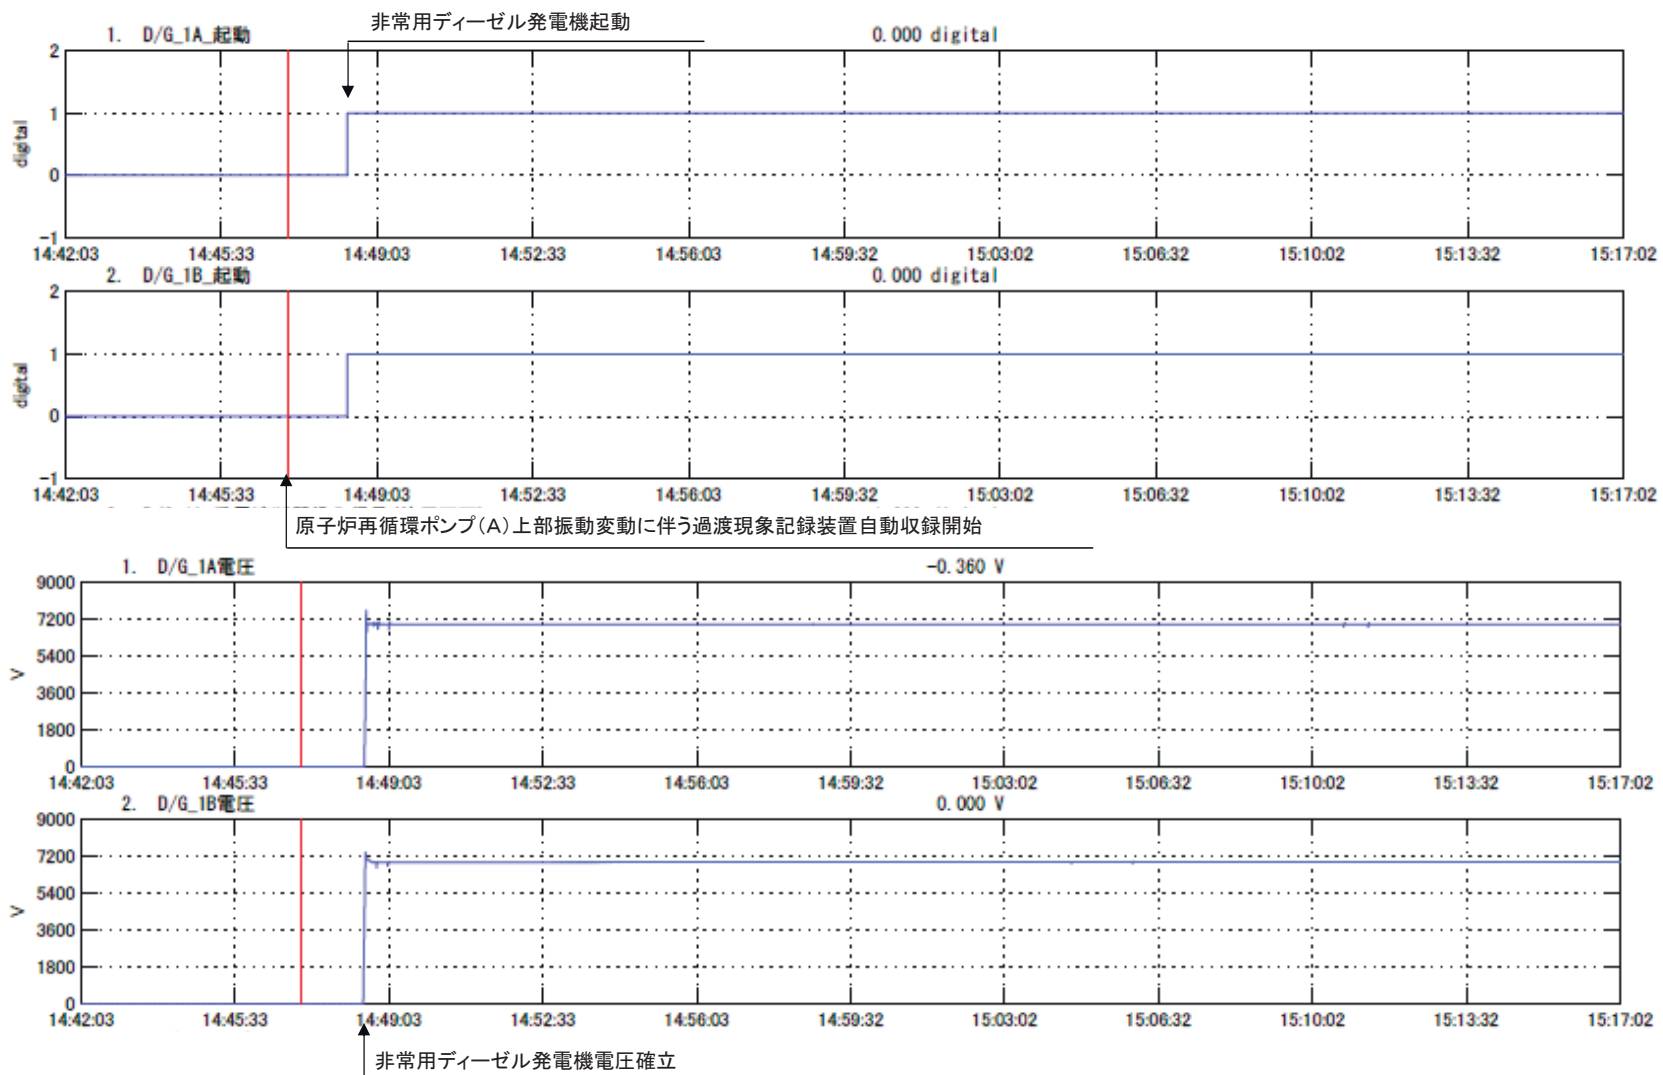
14時48分頃、非常用ディーゼル発電機起動し、電圧が確立している。

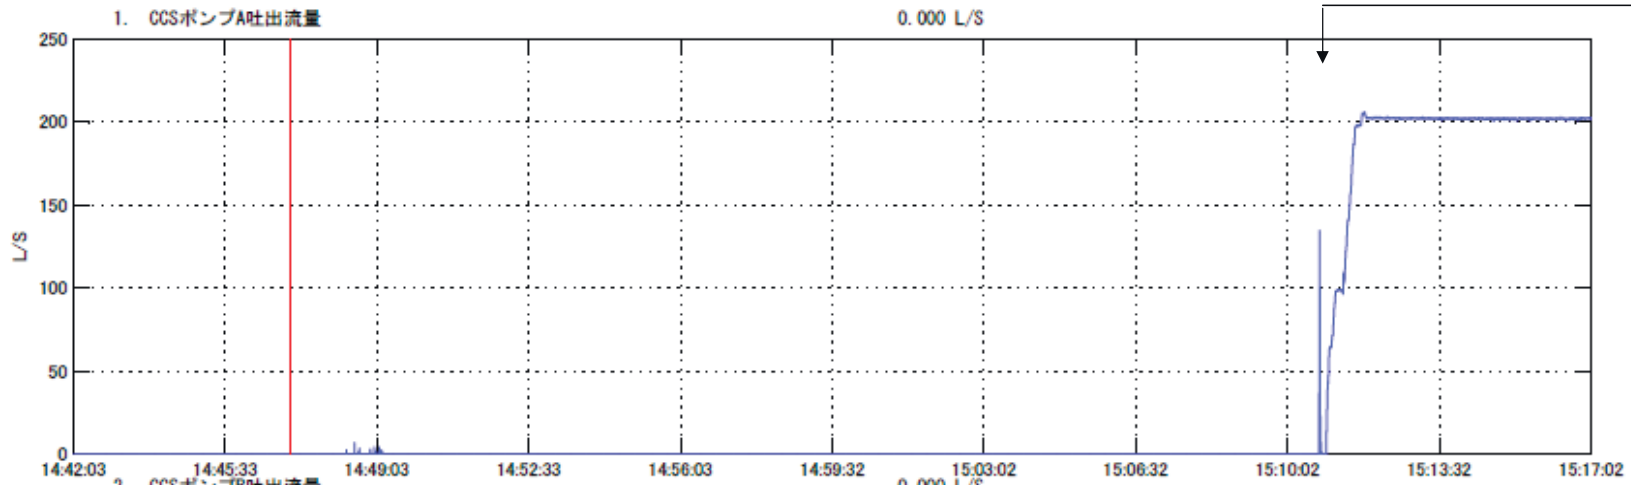
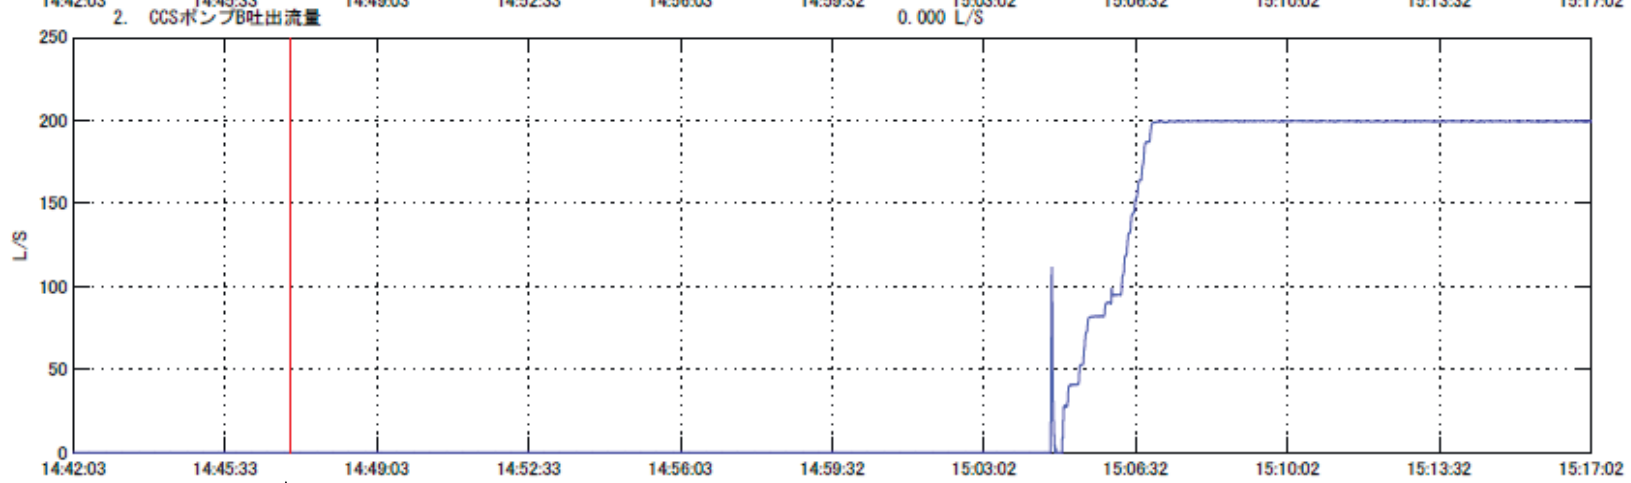
格納容器スプレイ系ポンプBを15時05分頃起動している。同様に格納容器スプレイ系ポンプAを15時11分頃起動している。これは、圧力抑制室プール水の冷却を行うために起動したものと推定される。

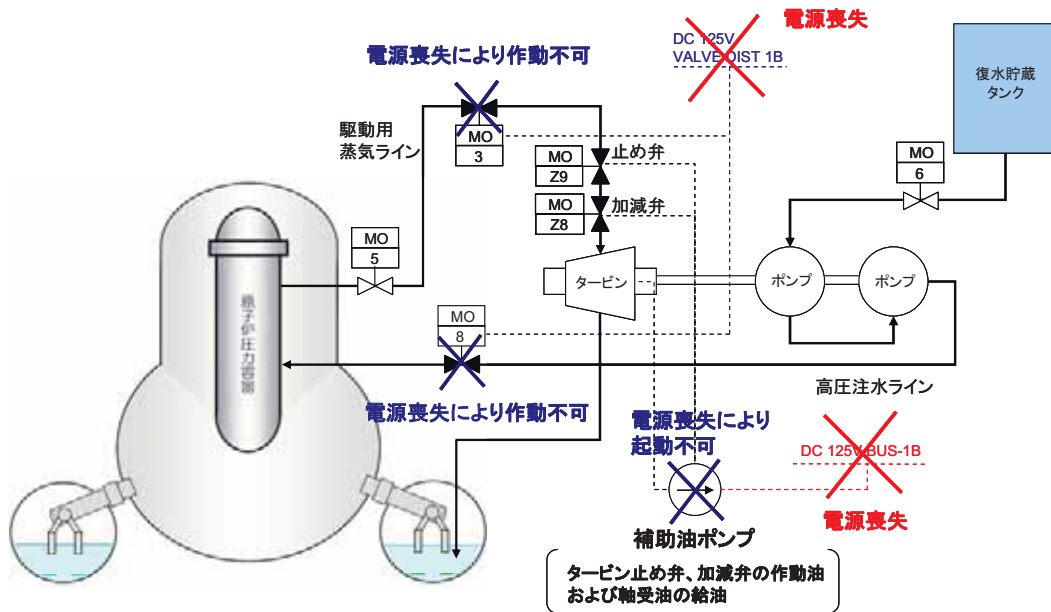
図 7-7-1 H P C I 機器状況

H P C I 起動時、最初に補助油ポンプが起動し、タービン止め弁と加減弁の作動油が供給されることで、H P C I タービンが起動する。しかしながら、補助油ポンプは、直流電源喪失により起動しない状態となり、結果としてH P C I が作動不能となった。

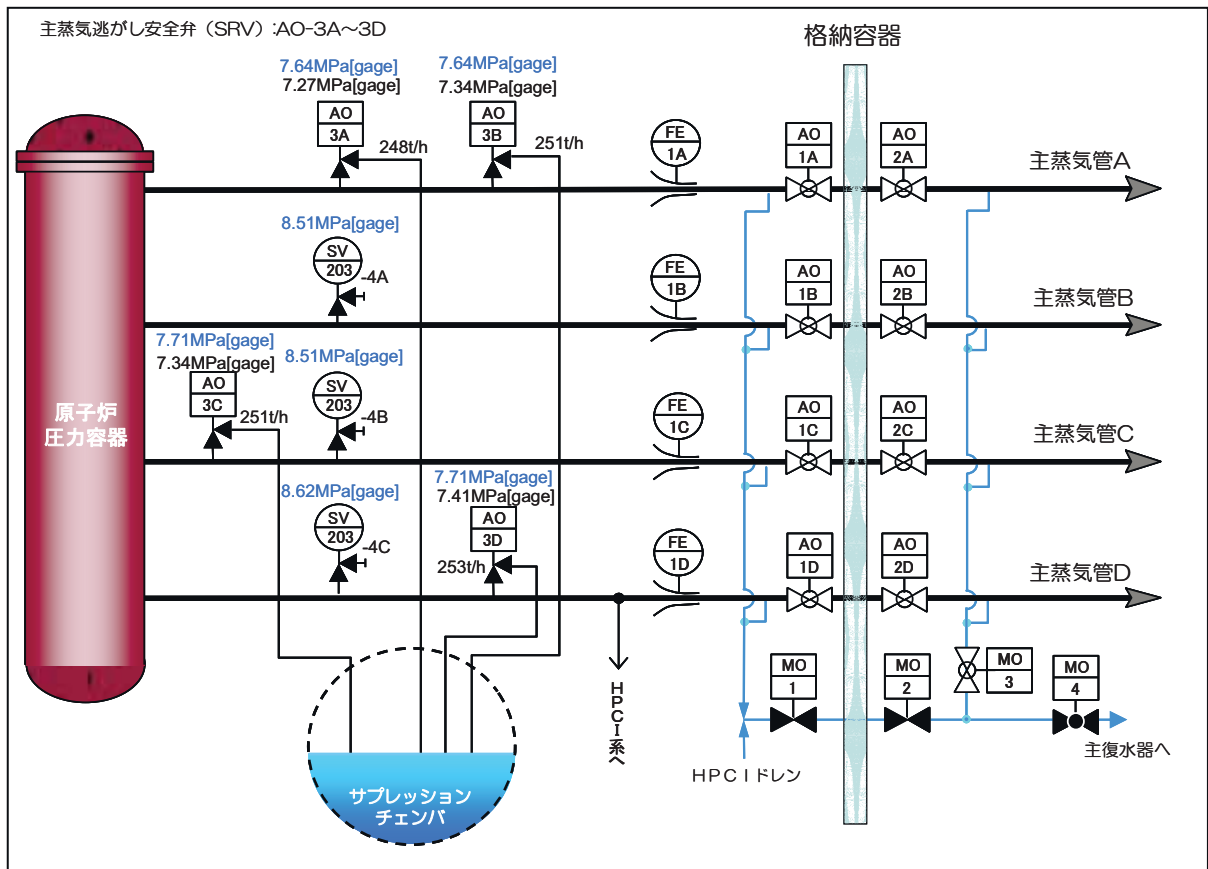
図7-11-1 SRV動作圧力

ICの自動起動インターロック（原子炉圧力高）設定圧力は7.13MPaであり、原子炉圧力の上昇に伴うSRVの動作（7.27MPa）前に自動起動する。今回、原子炉圧力をICによりSRV動作圧力以下で制御したため、SRVは動作していない。

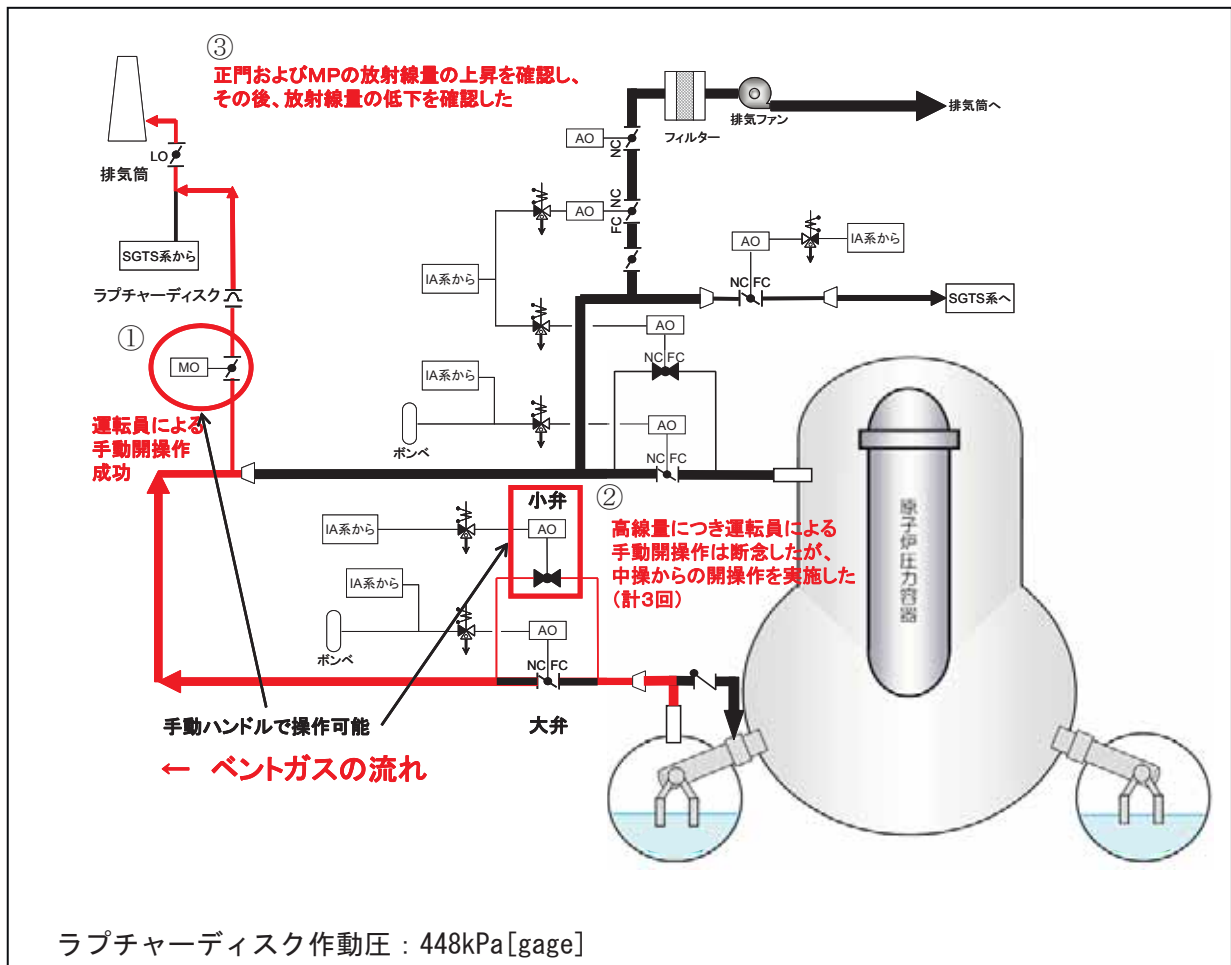
1号機 PCVベント図 (3月12日 10時40分頃 小弁使用時)

- ① 3月12日9時15分頃
PCVベントMO弁を運転員が手動にて25%まで開操作。
- ② 3月12日10時17分(1回目)、10時23分(2回目)、10時24分(3回目)
中操にてS/CからのベントラインにあるAO弁(小弁)の開操作(計3回)。なお、3回の操作において当該弁が開となったかは、確認できず。
- ③ 3月12日10時40分
正門付近およびMPの放射線量が上昇していることが確認されたことから、PCVベントにより放射性物質が放出された可能性が高いと判断したが、同日11時15分放射線量が下がっていることから、PCVベントが十分効いていない可能性があることを確認。

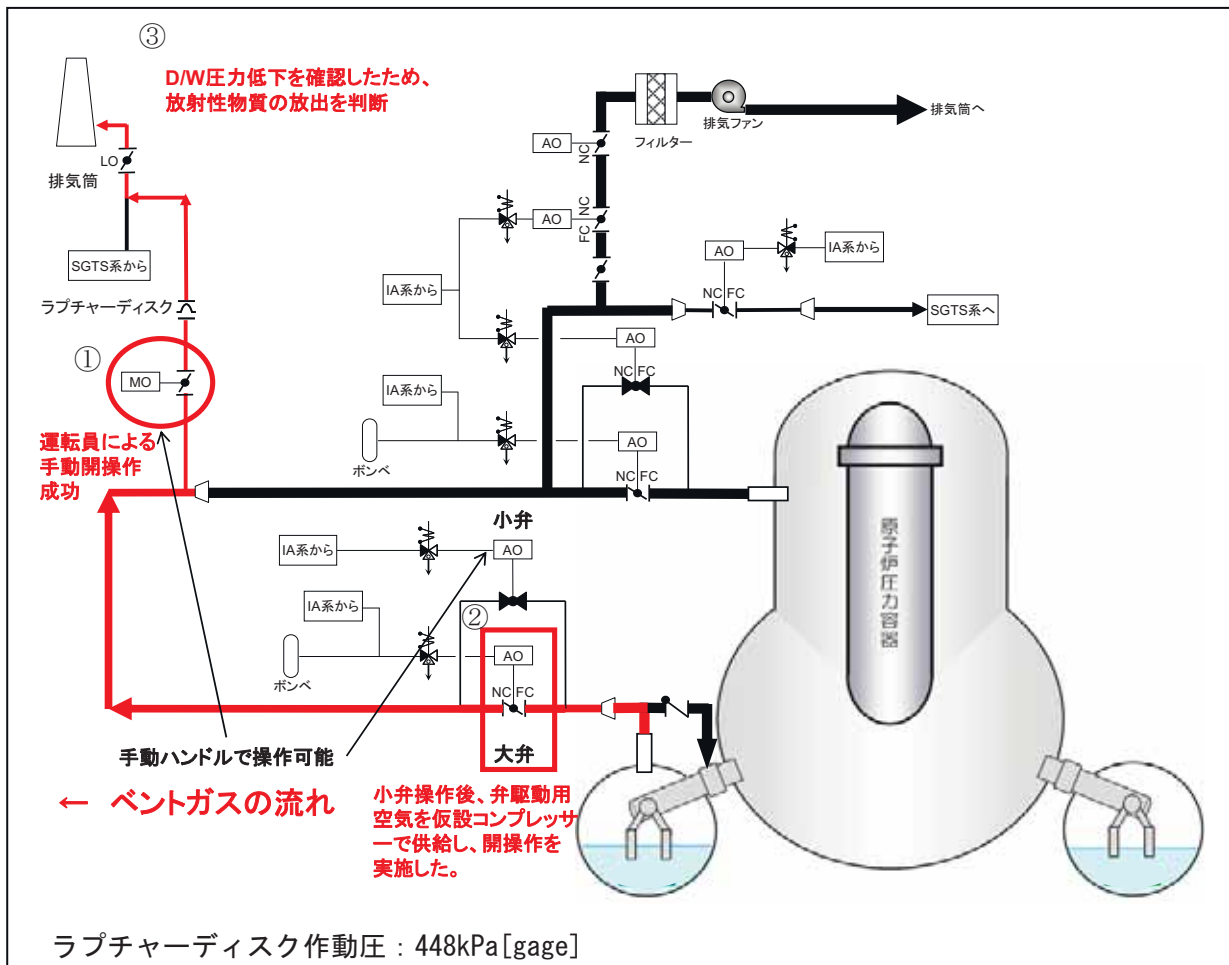
1号機 PCVベント図 (3月12日 14時30分頃 大弁使用時)

- ① 3月12日9時15分頃
PCVベントMO弁を運転員が手動にて25%まで開操作。
- ② 3月12日14時00分頃
S/CからのベントラインにあるAO弁 (大弁) を動作させるため、仮設コンプレッサーをIAに接続し加圧。
- ③ 3月12日14時30分
D/W圧力が低下 (D/W圧力0.75MPa→同日14時50分0.58MPa) していることを確認し、「放射性物質の放出」と判断。同日15時18分に官庁等に連絡。

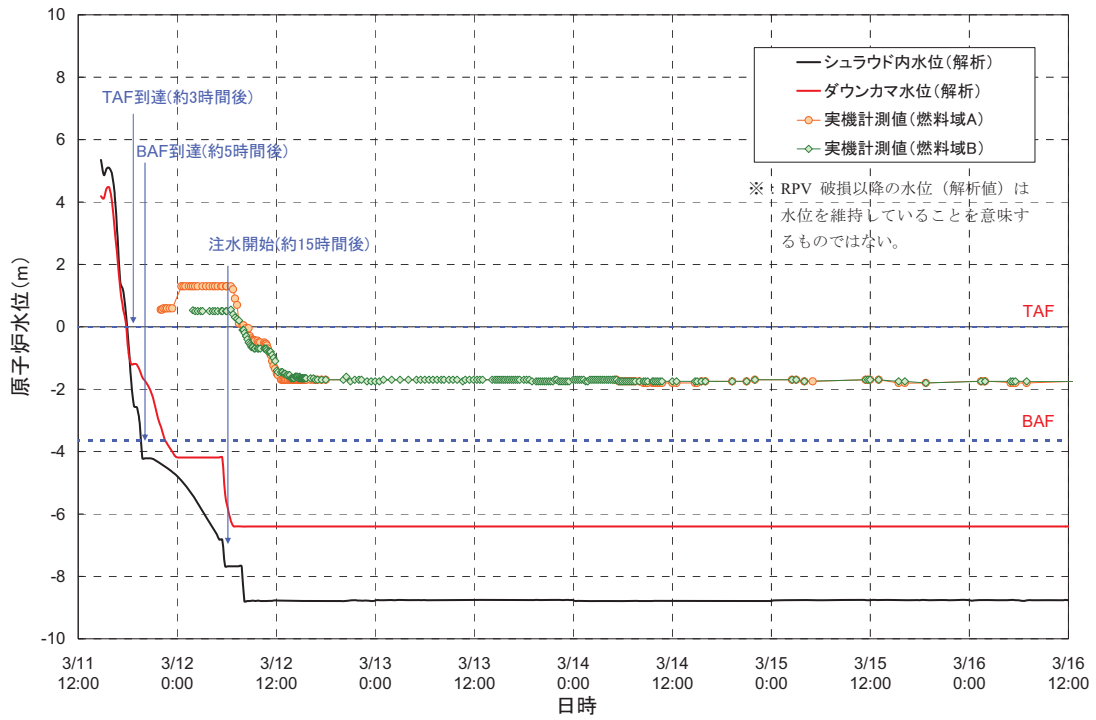
図7-16-1 1号機 原子炉水位変化

原子炉水位は、仮定したI Cの停止後、約2時間でT A Fへ到達し、その後炉心損傷に至る（図7－16－1参照）。

地震発生以降、実際に計測された原子炉水位は燃料域内において推移している。解析結果とは大幅に異なるが、解析結果ではR P Vが破損するとの結果となっており、原子炉水位はR P V内において維持ができない。これに関してはD/W内が高温になることで水位計内の水が蒸発し、正確な水位を示していない可能性がある。1号機についてはその後水位計を校正したところ、水位は燃料域未満であるとの知見が得られている。

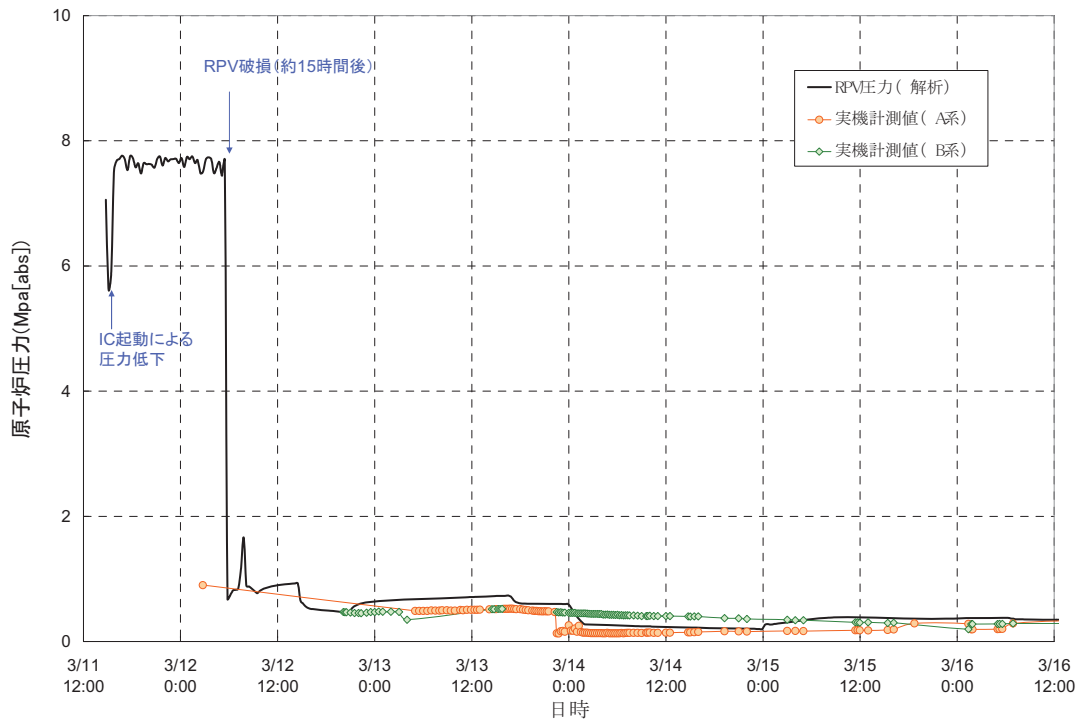
図7-16-2 1号機 RPV圧力変化

原子炉圧力は、仮定したI Cの停止後、原子炉圧力は上昇するが、S R Vにより8MP a近傍で維持される。炉心損傷後、溶融したペレット等が下部プレナムに移行し、地震発生から約15時間後、R P Vが破損し原子炉圧力は急激に減少する（図7－16－2参照）。

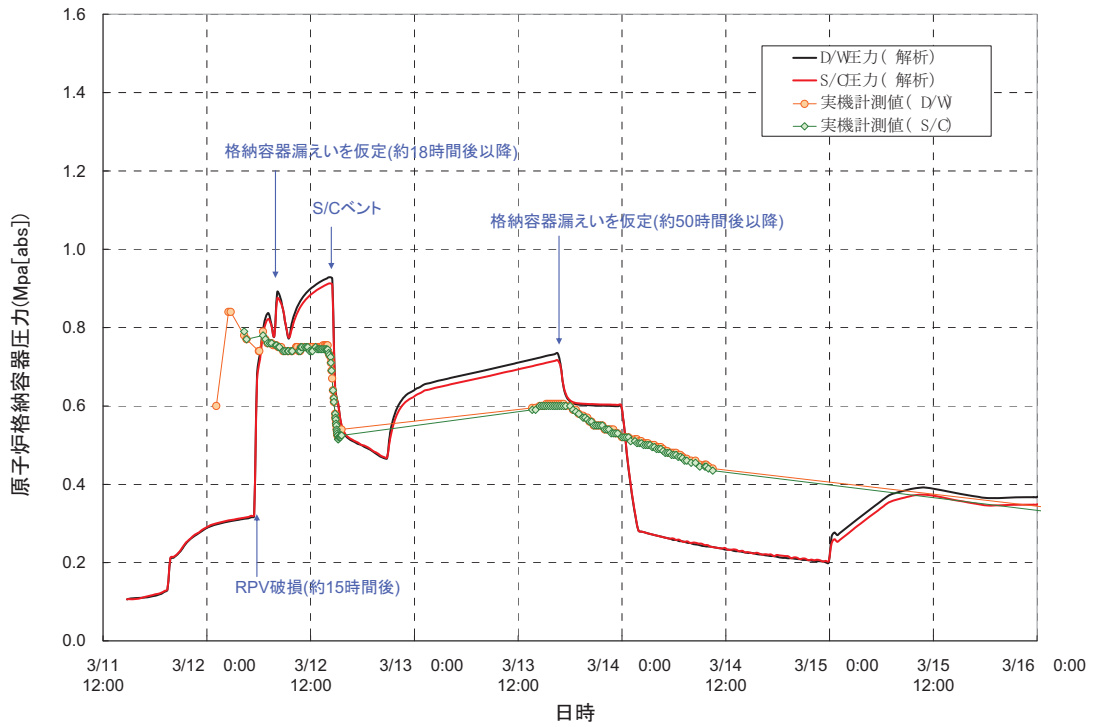
図7-16-3 1号機 D/W圧力変化

D/W圧力は、R P Vより放出された蒸気と炉内の水－金属反応で発生した水素ガスにより、一時的に上昇するが、その後、解析において仮定したD/Wからの漏えいにより、D/W圧力は低下傾向となり、3/12のベント操作により急激に減少する（図7－16－3参照）。

なお、事象初期においてD/W圧力は解析より高い圧力が計測されているが、例えば、炉心損傷初期に炉内の計装配管が損傷しD/W内へ蒸気が流入した、もしくは、主蒸気系において使用されているガスケットのシール機能が高温になることで喪失するなど、何らかのR P Vから蒸気が放出される状況が発生した等が考えられるが、現時点では計測器の問題なのかどうかも含め、原因は分かっていない。

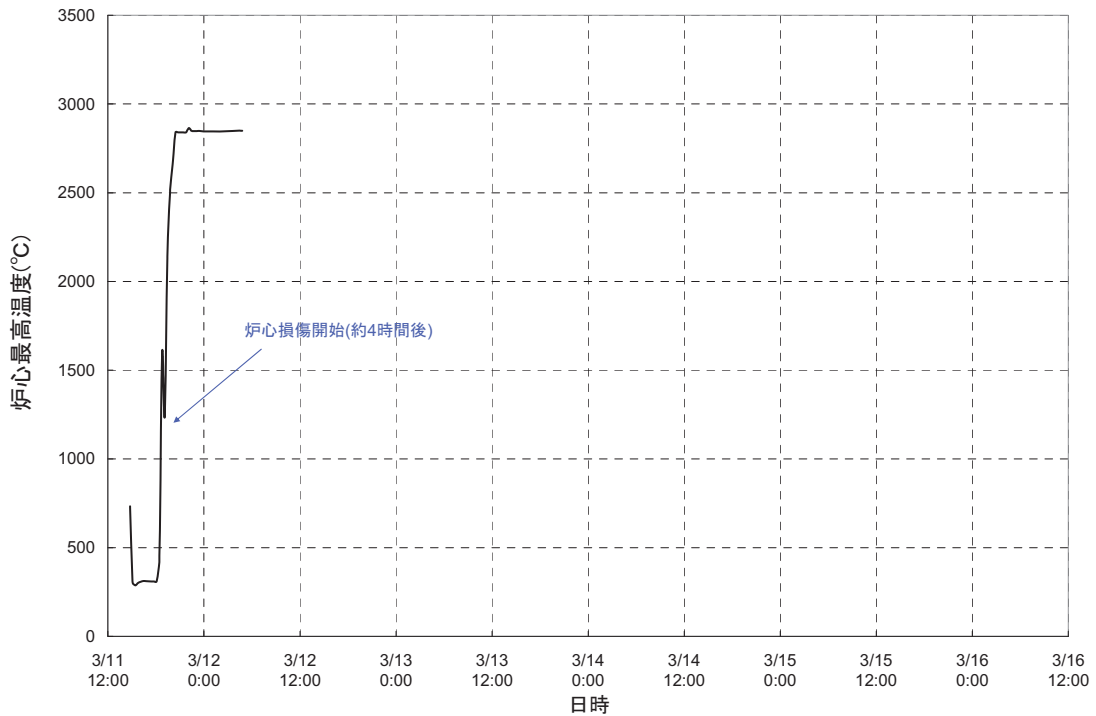
図7-16-4 1号機 炉心温度変化

原子炉内への注水は、仮定したICの停止後から約14時間後に始まるものの、それまでに燃料は崩壊熱により熔融し、下部プレナムへ移行した後、地震発生から約15時間後にRPV破損に至る(図7-16-4及び図7-16-9参照)。

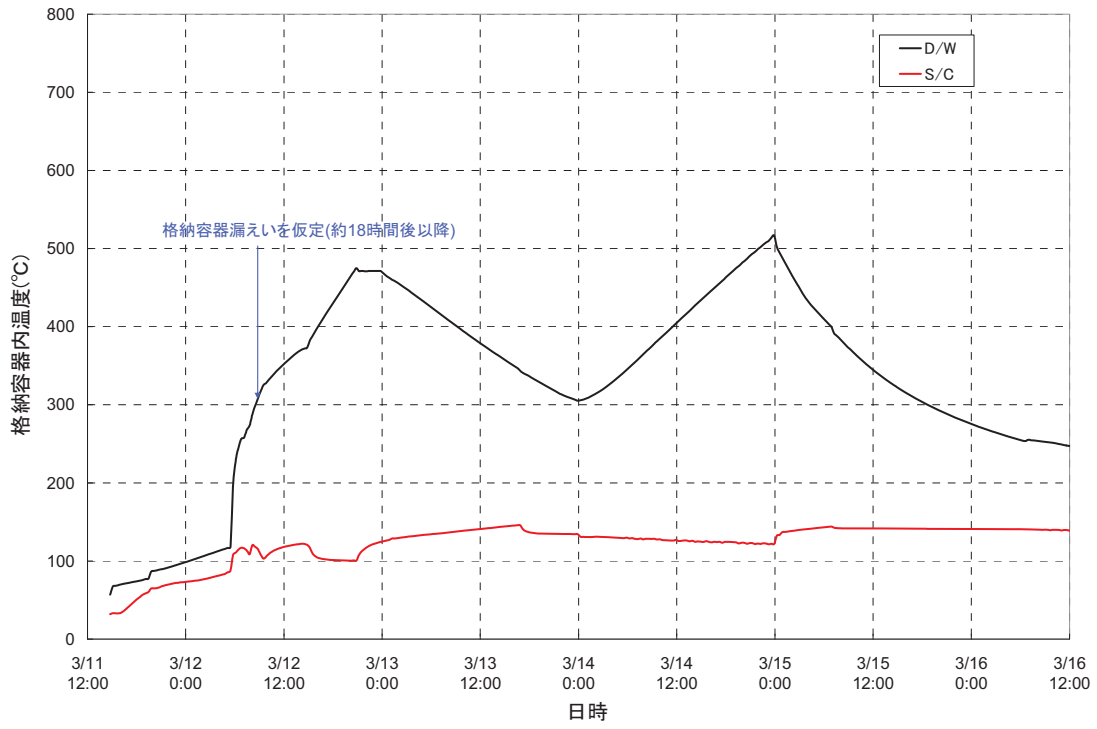
図7-16-5 1号機 D/W温度变化

D/W漏えいの仮定に関して、漏えいを仮定した、地震発生から約18時間後では、D/W温度は約300℃以上となっており、D/W設計温度(138℃)を大幅に超えている。過去に電力共通研究において、このような過温条件ではガスケットは損傷に至る可能性があるとの知見があることから、D/Wからの漏えいが事実とすれば過温によるガスケット損傷は要因の一つとして考えられる。また、地震発生から約50時間後におけるD/Wからの漏えいの仮定に関しても、解析においてD/W内温度は高温で推移していることから(図7-16-5参照)、漏えい箇所が徐々に増加することは要因の一つとして考えられる。

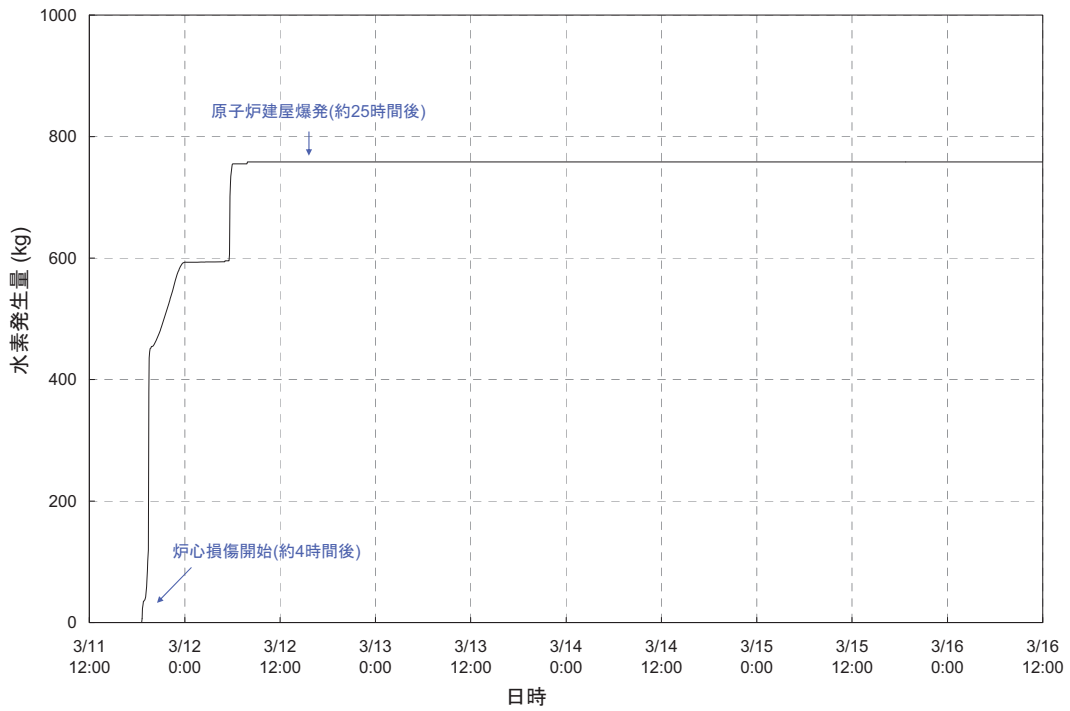
図7-16-6 1号機 水素発生量变化

発生する水素については、炉心損傷開始とほぼ同時に発生し、3/12の爆発はこの際に発生した水素による可能性がある(図7-16-6参照)。

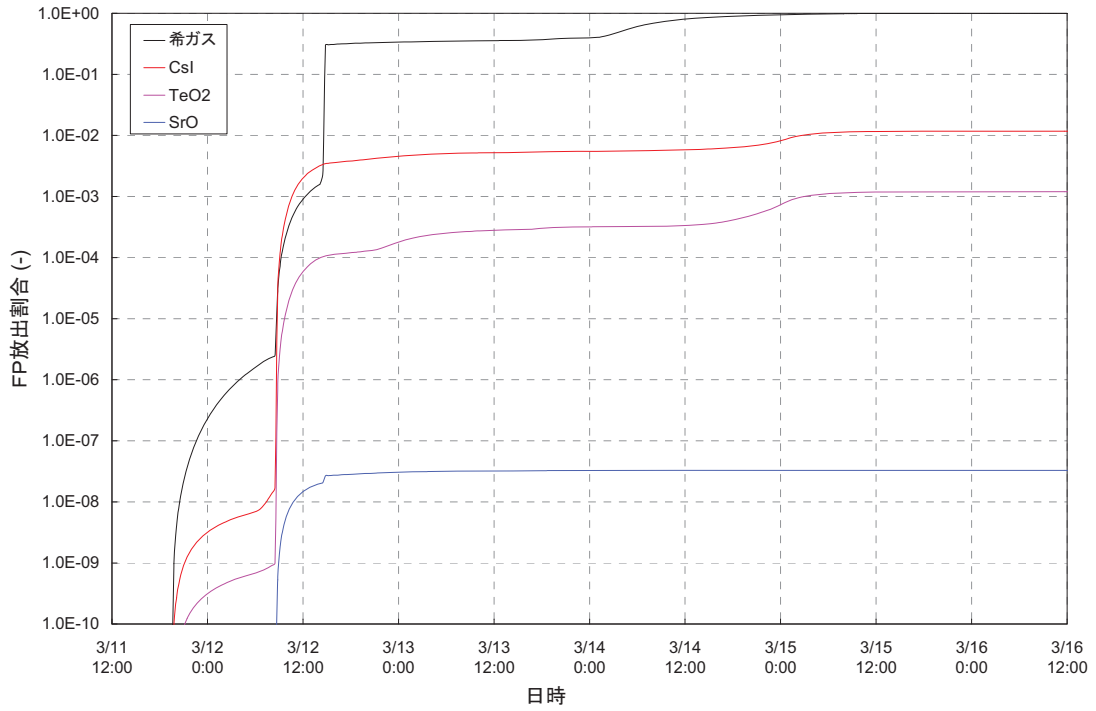
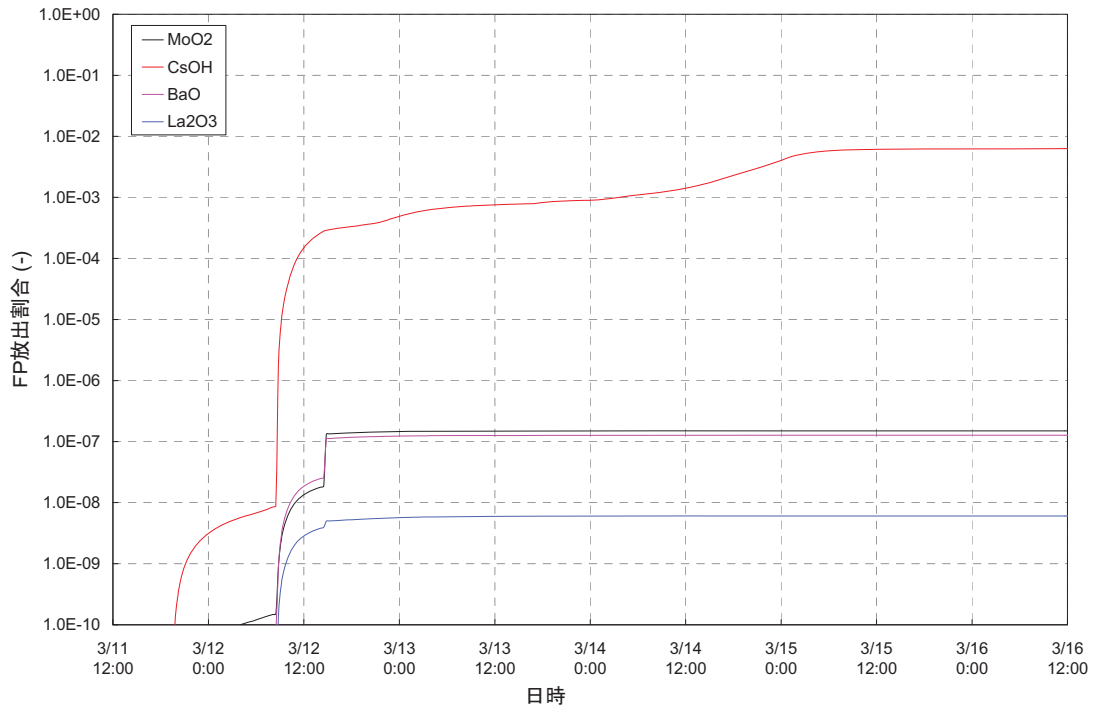
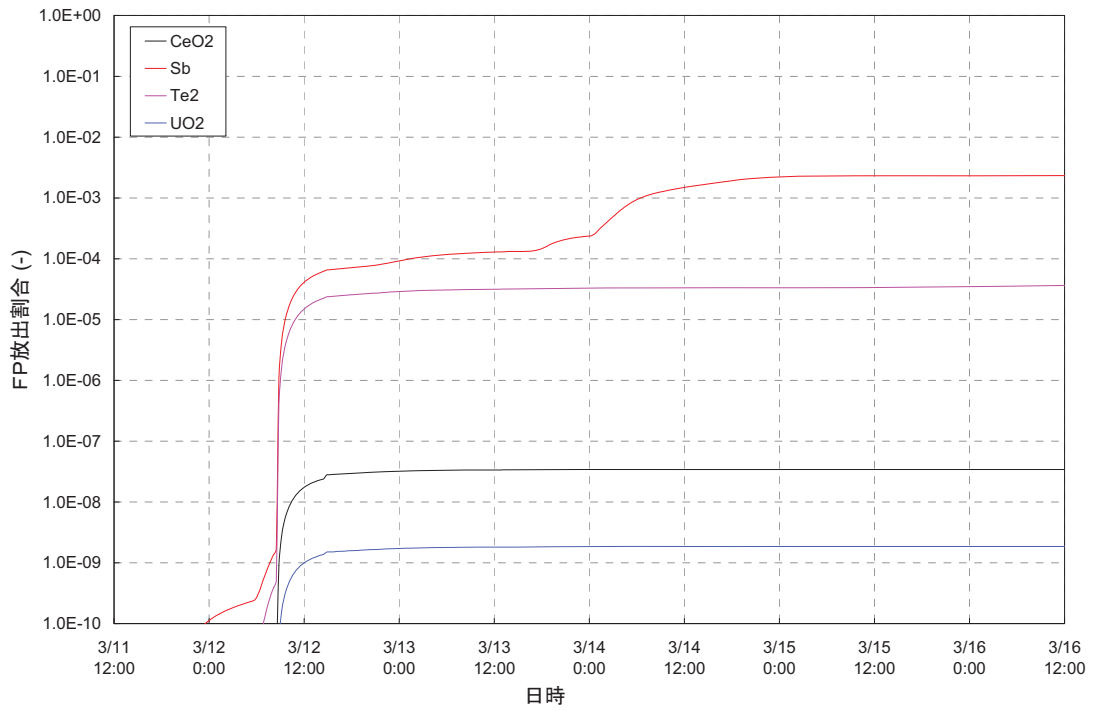
炉心が損傷することにより放出される放射性物質(以下「核分裂生成物」という)については、希ガスはベント操作によりほぼ全量が環境中へ放出されることとなる。ヨウ化セシウムについては約1%の放出であり、その他の核種は約1%未満の放出という解析結果となっている(図7-16-7及び図7-16-8参照)。なお、プルトニウムについては PuO_2 として UO_2 グループに含まれるが、解析結果において放出割合は 10^{-7} 以下であった。

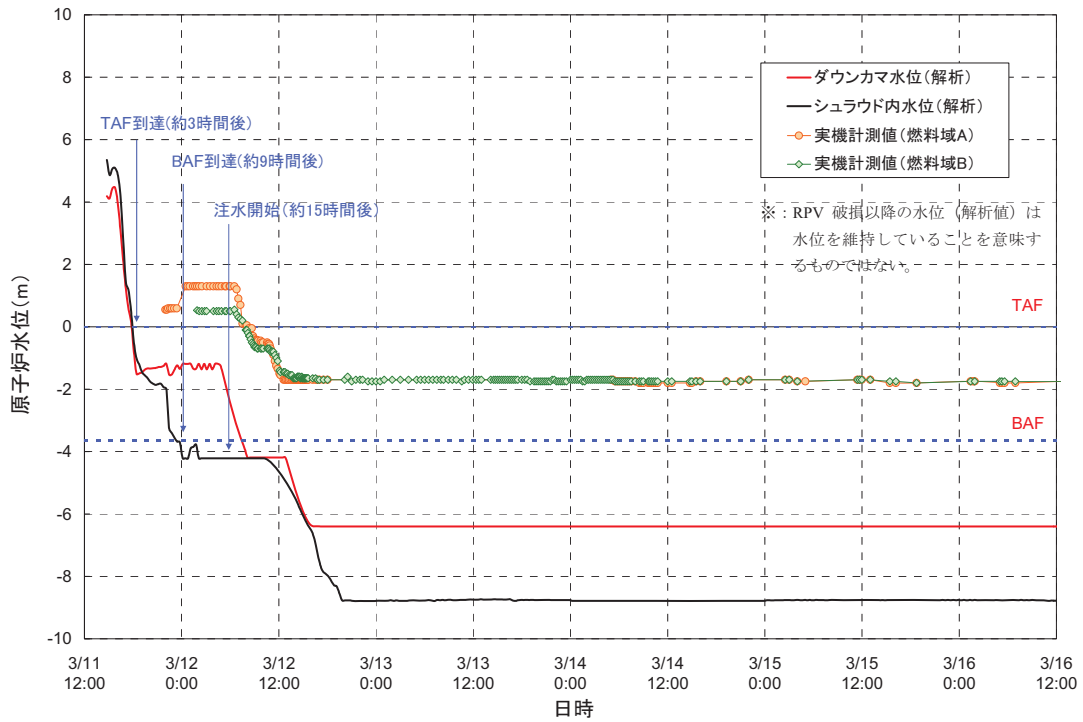
図7-16-10 1号機 原子炉水位変化 (IC継続運転)

ICについては津波到達以降の動作については不明確であるが、仮にICが一時的に動作していたと仮定した場合のケース(3/11 18時頃から3/22 2時頃までの間、片系のIC動作を仮定)について解析を行った。原子炉水位は絶対値としては異なるものの類似の挙動を示している(図7-16-10参照)。しかしながら、この仮定によりD/W圧力は計測された値と全く異なる挙動を示すこととなり(図7-16-11参照)、全交流電源喪失以降のICの動作状況は本解析では明らかにはできない。なお、このICの感度解析においても燃料域内において水位は維持できないことから、炉心は損傷することとなる(図7-16-12参照)。

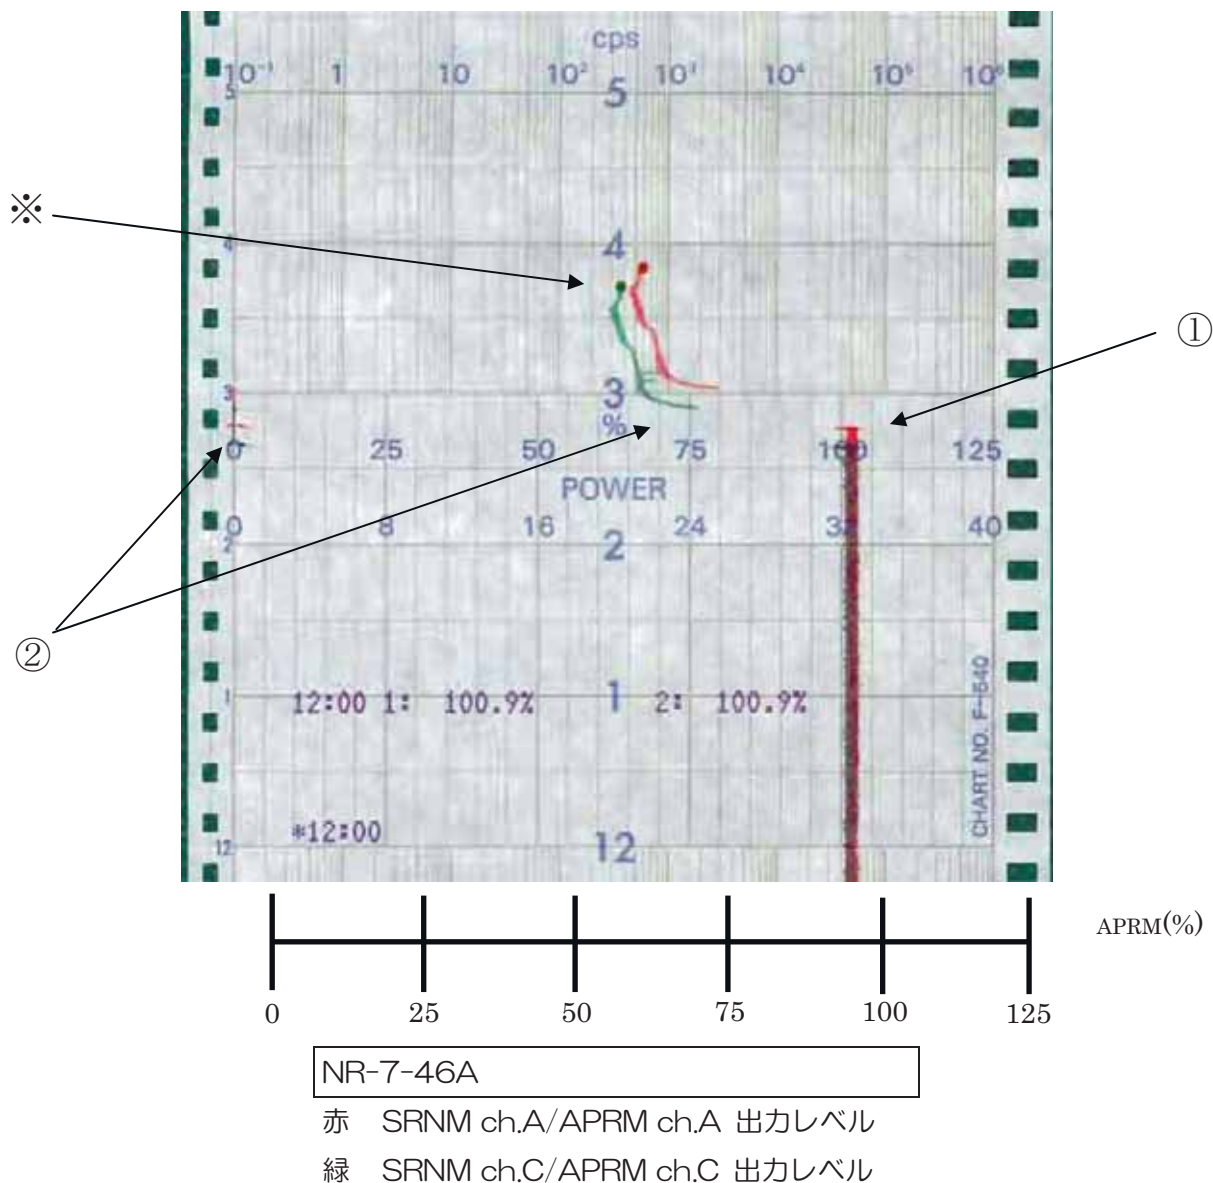
【2号機 SRNM、APRM】

- ① 14時47分 地震によるスクラムとスクラムによる出力低下
- ② 平均出力領域モニタ (APRM) としてのダウンスケールと起動領域モニタ (SRNM) への切替
- ※ 15時30分過ぎに津波が到来したと想定される。津波の影響によると思われる記録終了。

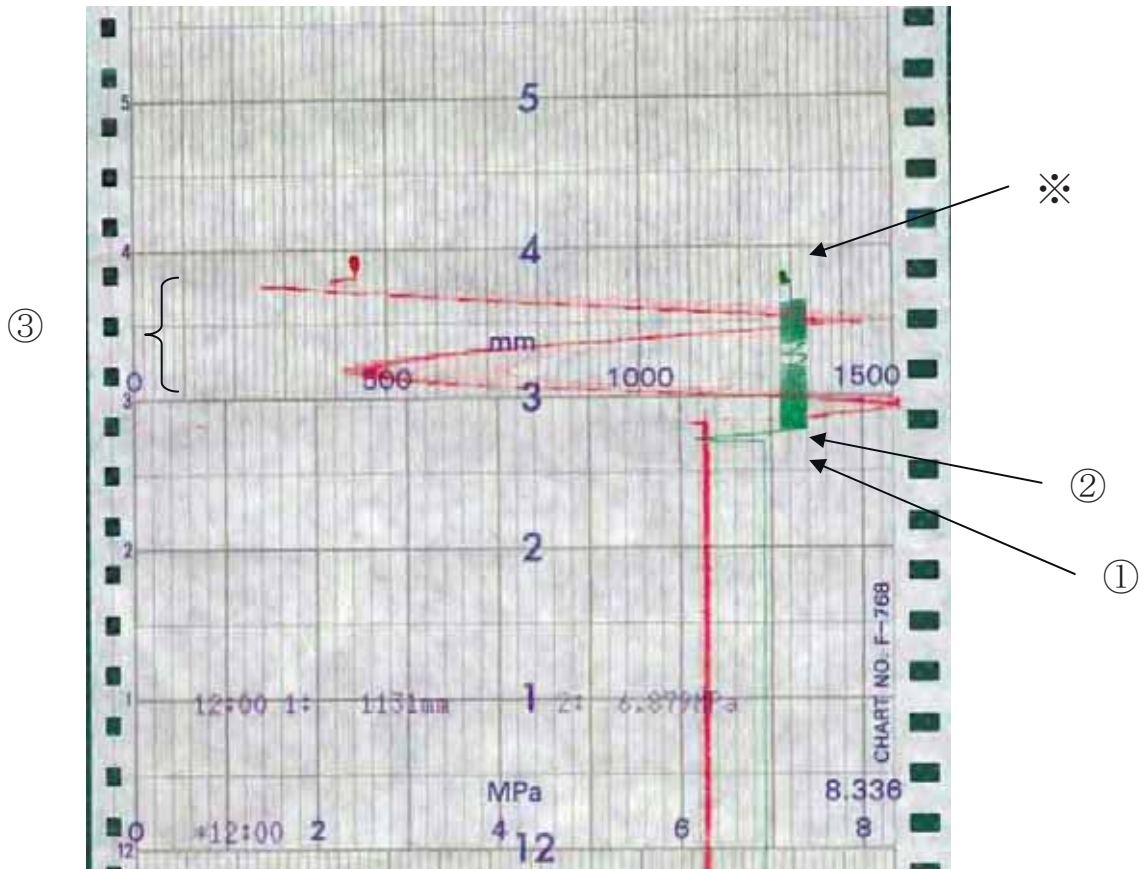
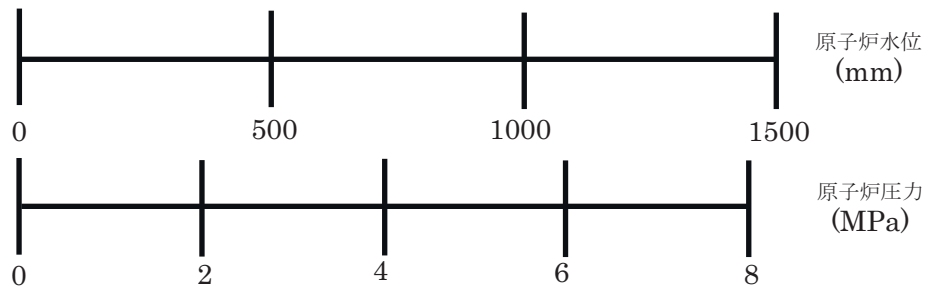
【2号機 原子炉水位、原子炉圧力】

- ① 14時47分 地震によるスクラム
- ② MSIV閉止に伴う圧力上昇とその後のSRV開閉による圧力制御
- ③ RCI Cの起動、停止による水位調整
- ※ 15時30分過ぎに津波が到来したと想定される。津波の影響によると思われる記録終了。

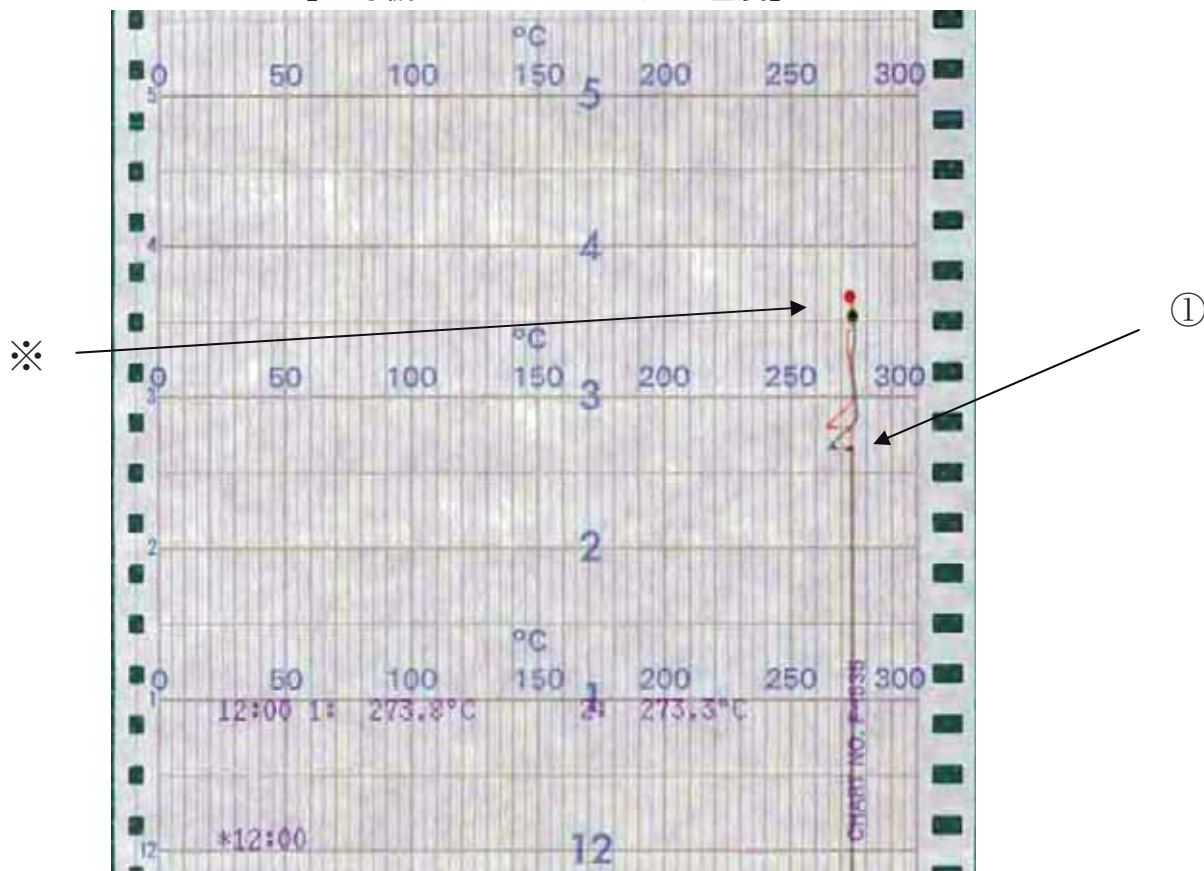
【2号機 PLRポンプ入口温度】

- ① 14時47分 地震によるスクラム
- ※ 15時30分過ぎに津波が到来したと想定される。津波の影響によると思われる記録終了。
