福島第一原子力発電所
東北地方太平洋沖地震に伴う原子炉施設への影響について

平成23年9月
東京電力株式会社

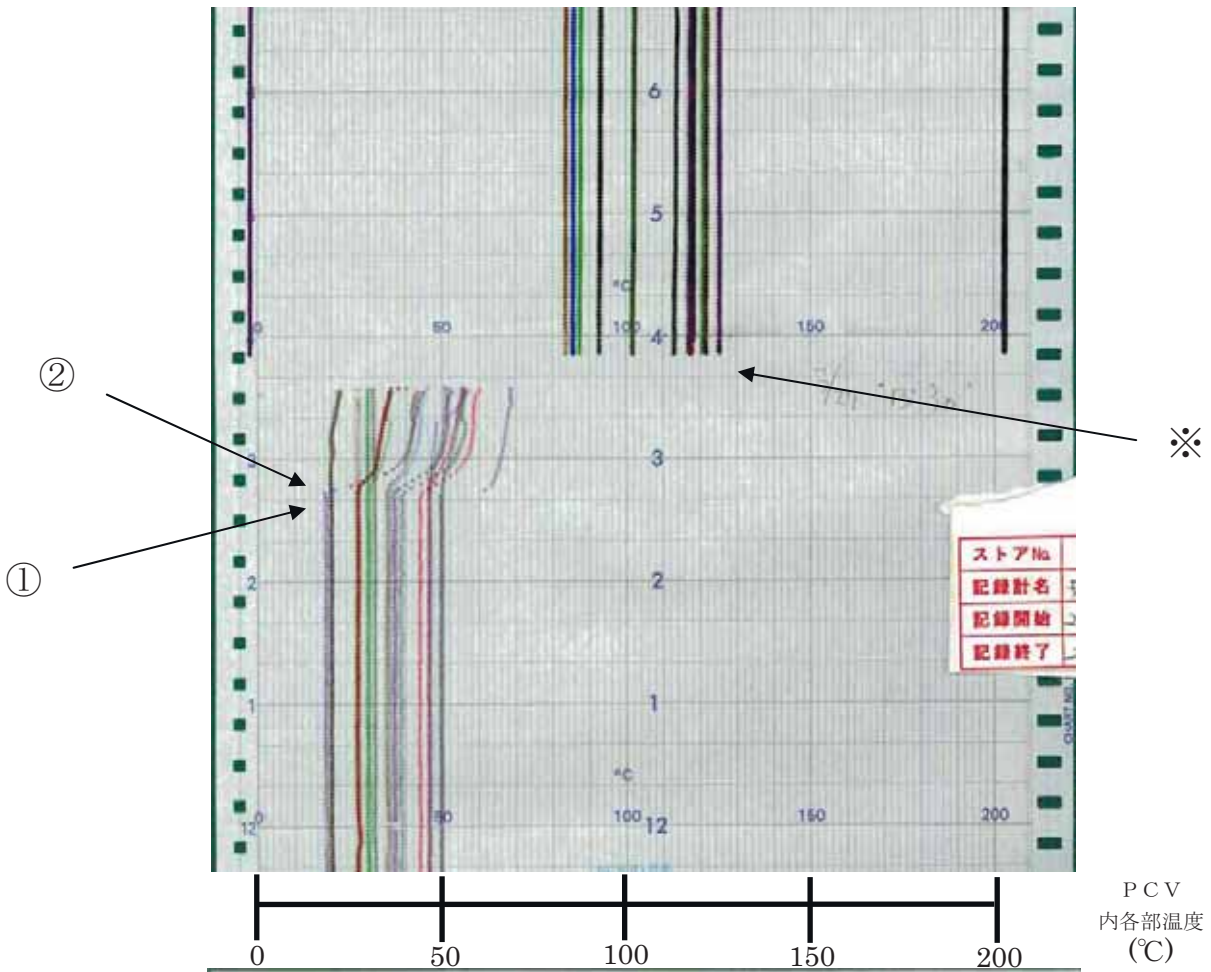
【2号機 PCV内各部温度】

- ① 14時47分 地震によるスクラム
- ② 電源喪失による格納容器空調停止に伴うPCVの温度上昇（配管破断等に起因する極端な温度上昇は認められず）
- ※ 15時30分過ぎに津波が到来したと想定される。津波の影響により正確な指示をしていないことも想定される。ただし、記録計は直流電源があったことからその後も暫く記録を続けた。

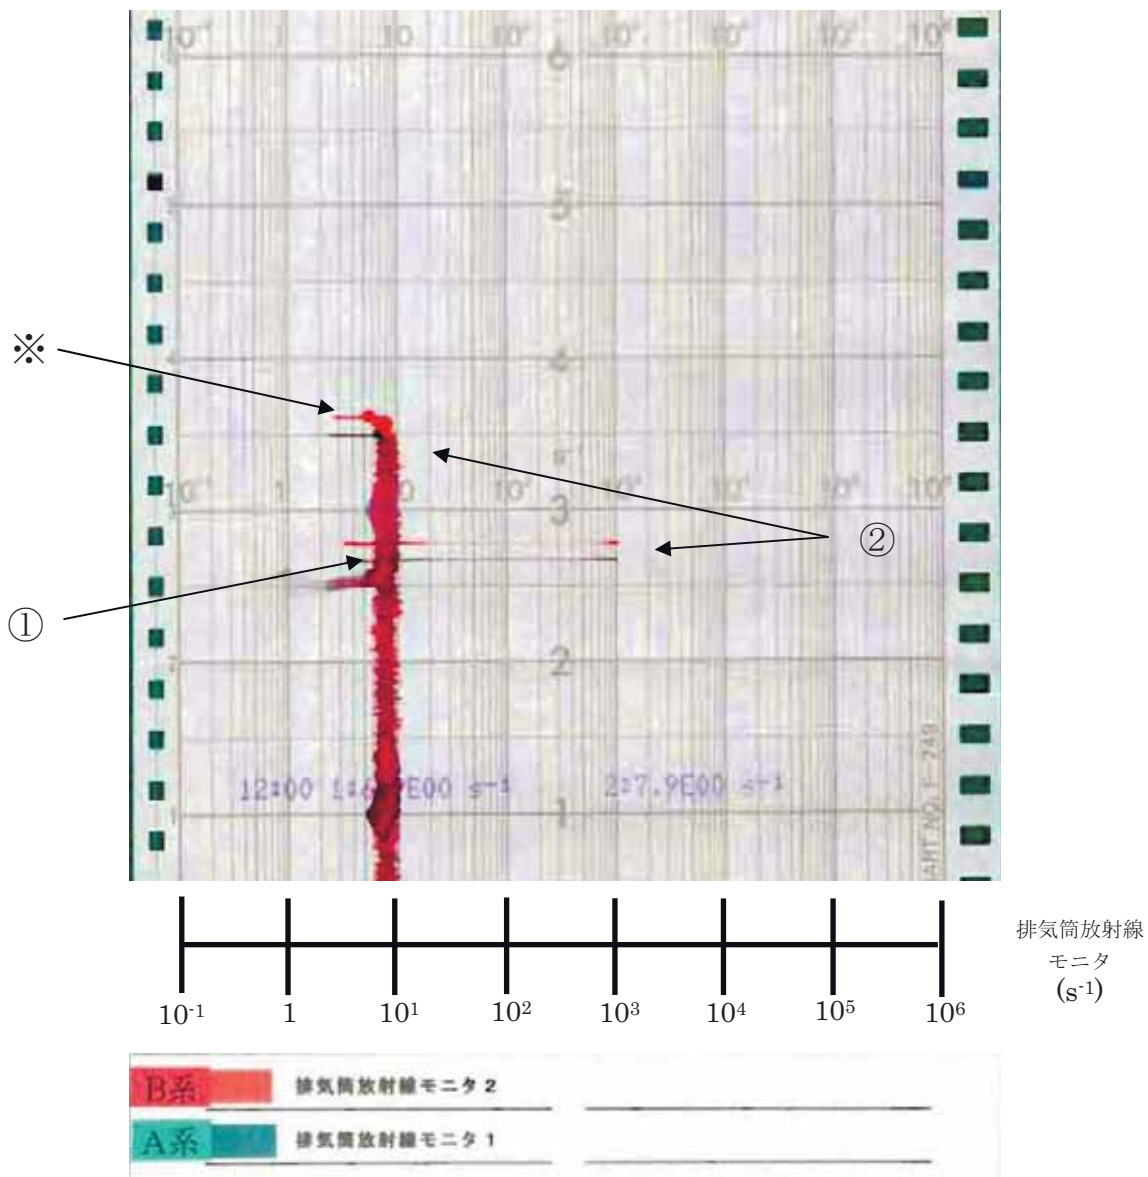
【1号機 排気筒放射線モニタ】
 (排気筒放射線モニタは1-2号共通)

- ① 14時46分 地震によるスクラム
- ② ノイズと思われる信号
- ※ 15時30分過ぎに津波が到来したと想定される。津波の影響によると思われる記録終了。

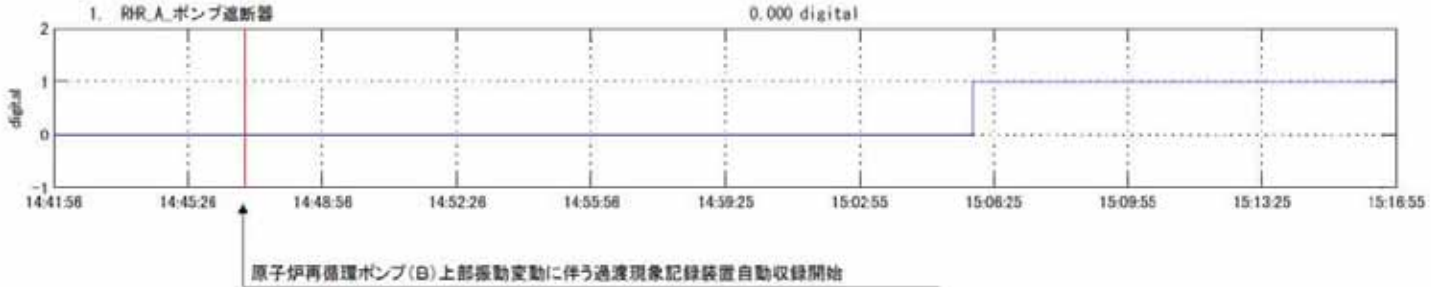
<p>0.000 digital</p>	<p>圧力抑制室プール水冷却のため、15時04分頃、残留熱除去系(RHR)ポンプAを起動したものと推定される。</p>
<p>3. RHR_C_ポンプ遮断器</p>

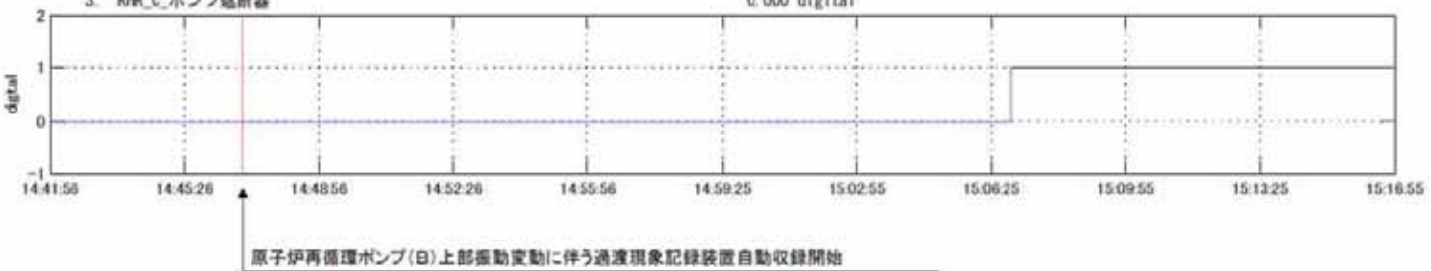
<p>0.000 digital</p>	<p>圧力抑制室プール水冷却のため、15時07分頃、残留熱除去系(RHR)ポンプCを起動したものと推定される。</p>
<p>1. RHR_B_ポンプ遮断器</p>

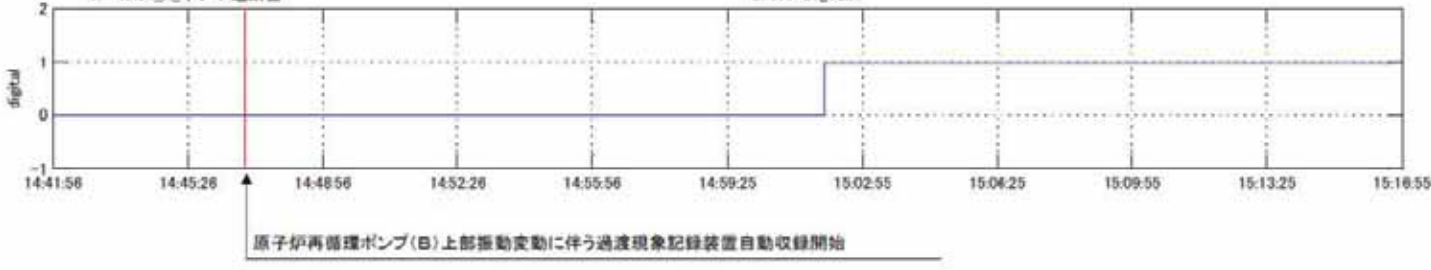
<p>0.000 digital</p>	<p>圧力抑制室プール水冷却のため、15時00分頃、残留熱除去海水系ポンプAを起動したものと推定される。</p>

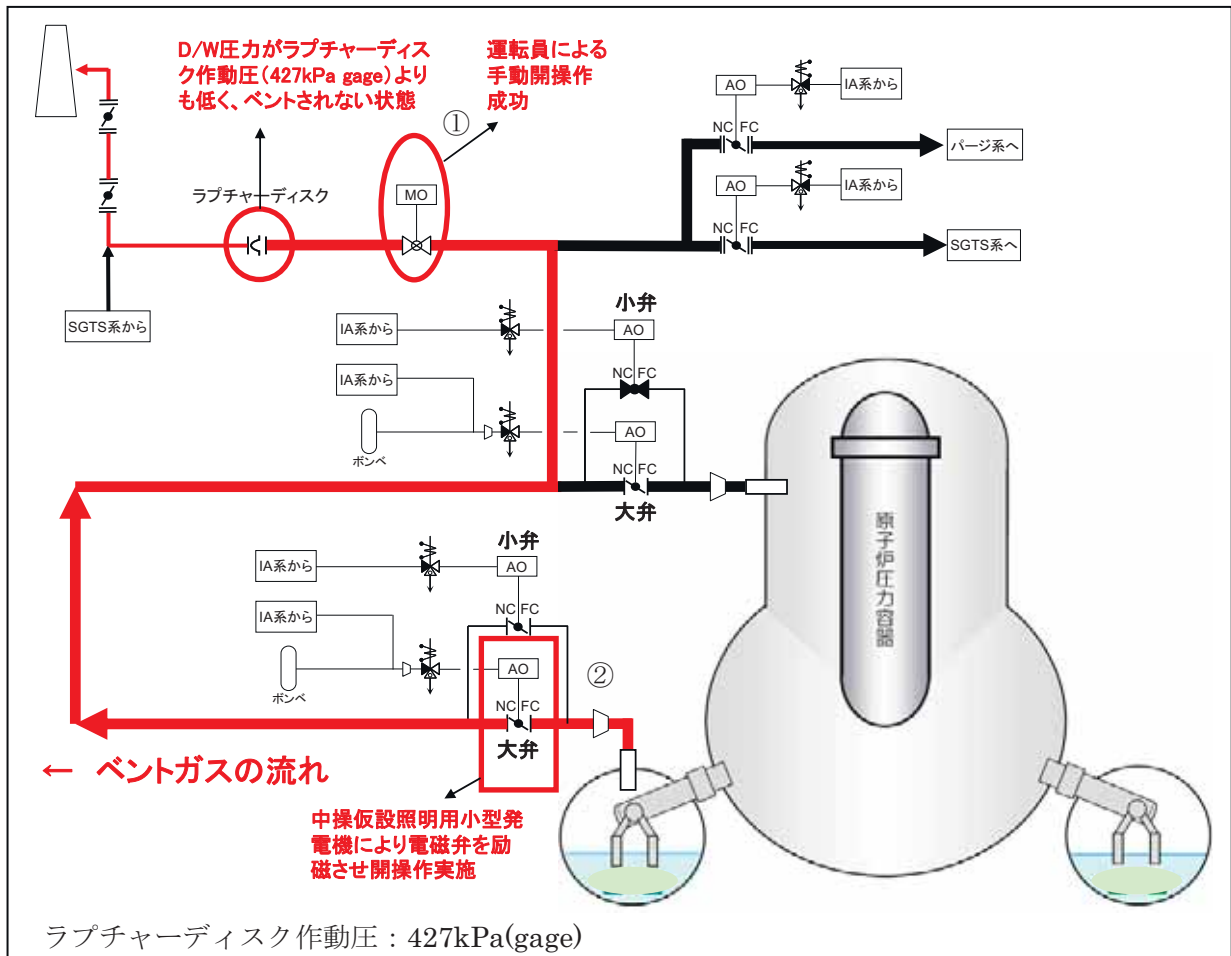
2号機 PCVベント図 (3月11日 11時00分頃 S/C側大弁使用時)

- ① 3月13日8時10分
PCVベントMO弁を運転員が手動にて25%まで開操作。
- ② 3月13日11時00分
S/CベントAO弁(大弁)を開にするため、中操仮設照明用小型発電機からの電源を用いて電磁弁を強制的に励磁させ開操作。ラプチャーディスクを除くPCVベントライン系統構成までが完了。
- ③ その後
D/W圧力はラプチャーディスク作動圧(427kPa [gage])よりも低く、ラプチャーディスクの破裂待ちの状態であり、PCVベントされない状態であることから、PCVベントを系統構成する弁の開状態を保持し、D/W圧力の監視を継続した。

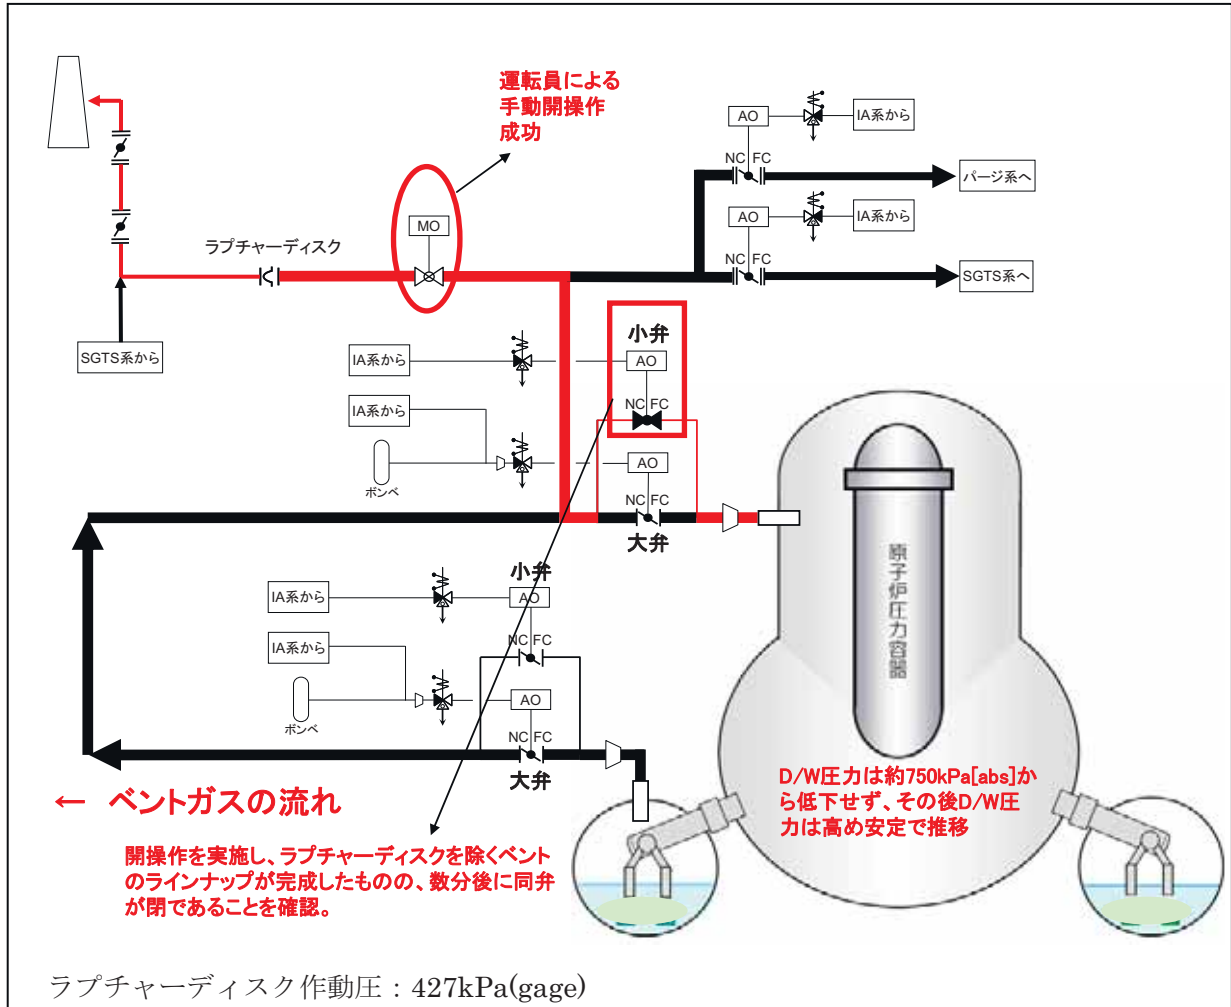
2号機 PCVベント図（3月15日0時02分頃 D/W側小弁使用時）

- ① 3月13日8時10分
PCVベントMO弁を運転員が手動にて25%まで開操作。
- ② 3月15日0時02分頃
D/WからのベントラインにあるAO弁（小弁）の開操作を実施し、ラプチャーディスクを除くPCVベントラインの系統構成が完了したが、数分後にD/WからのベントAO弁（小弁）が閉であることを確認。（D/W圧力は約750kPa[abs]から低下せず、その後D/W圧力は高め安定で推移。）
- ③ 3月15日3時00分
D/W圧力が設計上の最高使用圧力（約528kPa[abs]（427kPa[gage]））を超えたことから、減圧操作および原子炉内への注水操作を試みたが、原子炉が減圧しきれていない状況であることを確認した。

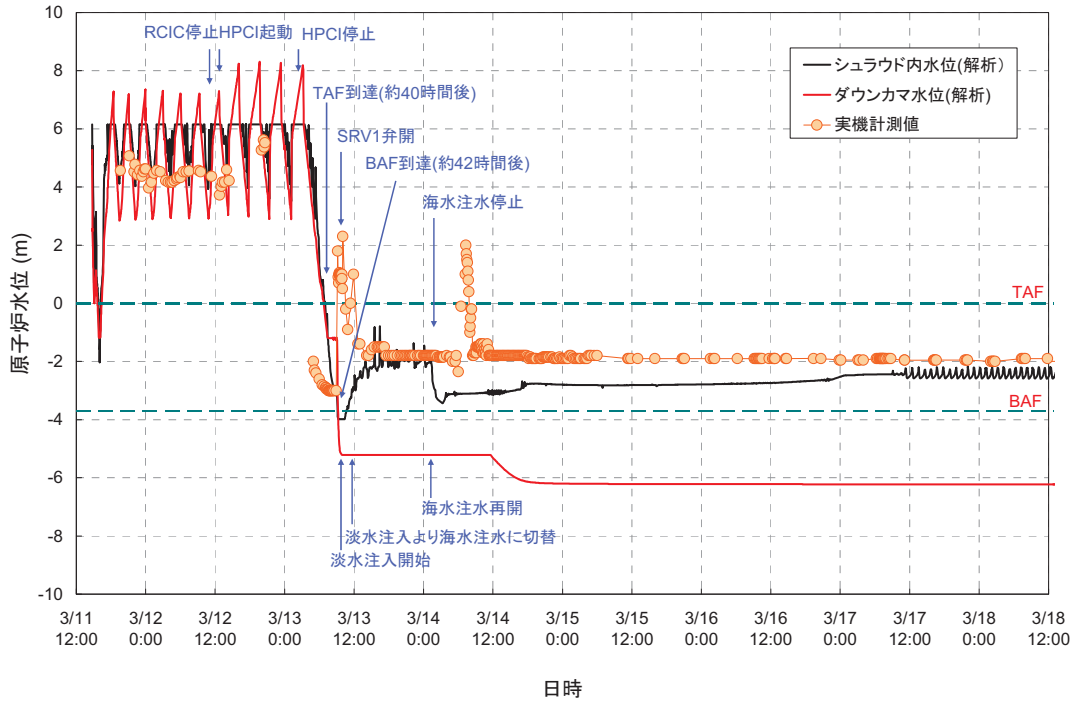
図8-13-1 2号機 原子炉水位変化【その1】

原子炉水位は、R C I C が停止した後徐々に低下し、炉心が露出し始め、S R V 開放により炉心は完全に露出することとなり、炉心損傷が開始する（図 8－13－1 参照）。ほぼ同時期に注水は開始されるものの今回の解析では計測値で示した原子炉水位に見合った注水量となるよう仮定して解析を行っていることから、注水量は十分ではなく、炉心領域の半分程度が冠水する程度に維持される。このため炉心は損傷することとなる。

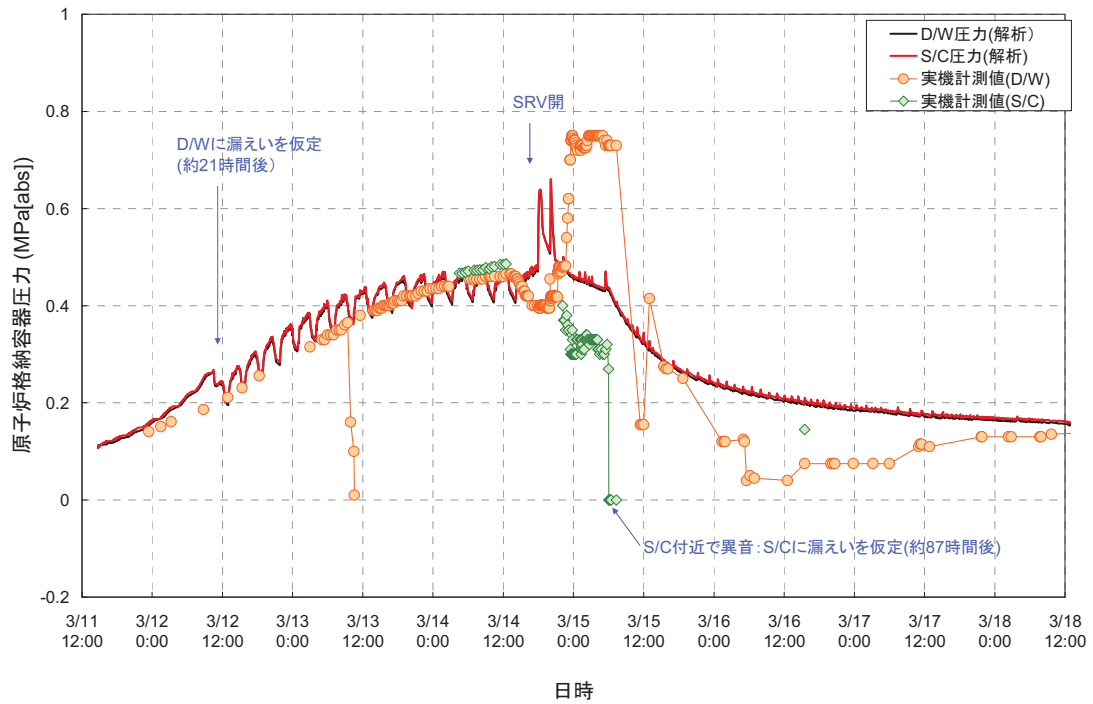
図 8 - 1 3 - 3 2号機 D/W圧力変化【その1】

D / W 圧力は、S / P の水温の上昇に伴い上昇するが、D / W からの漏えいを仮定しているため、計測値と同様に、地震発生からの D / W 圧力上昇は緩慢となる。その後、3 / 1 4 の S R V の開放により一時的な圧力上昇が生じ、その後計測値では D / W 圧力は低下傾向に転じることとなる。解析においても 3 / 1 5 の S / C 付近で観測された異音を境に、S / C の気相部において漏えいが発生したものと仮定して解析を実施した（図 8－13－3 参照）。

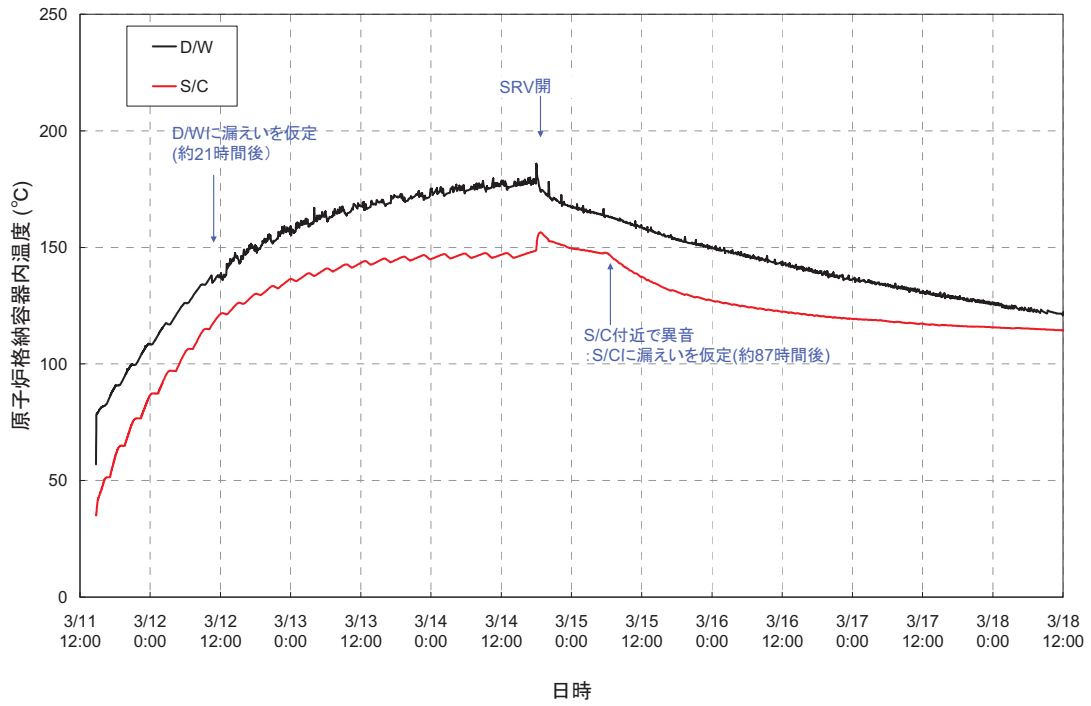
図8-13-5 2号機 D/W温度変化【その1】

D / W からの漏えいの仮定に関して、仮定した時点においては、既に D / W 温度は D / W 設計温度を超えていることから、過温の影響による D / W からの漏

えいの増加は要因の一つとして考えられる（図8－13－5参照）。D/Wに何らかの漏えいを仮定しない場合、D/W圧力は比較的早期に $2P_d$ （D/W設計圧力の2倍）に到達することとなる（図8－13－10参照）。また、S/C付近で観測された異音を境に圧力は急減しており、解析においてもS/Cからの漏えいを仮定しているが、これらが実際にD/Wに漏えいがあったか、もしくは計器の問題かは現時点では明らかではない。

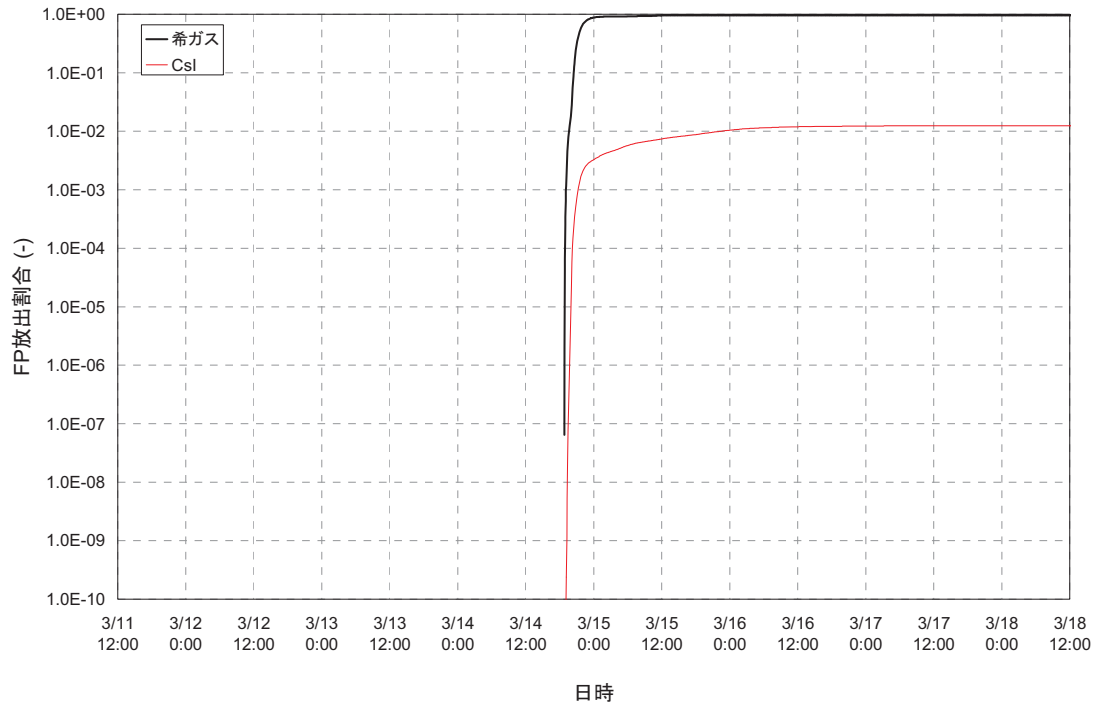
図 8－ 1 3－ 7 2号機 核分裂生成物の放出割合【その1】

核分裂生成物の放出は、炉心損傷後、希ガスはRPVからS/Cに放出され、本解析において仮定したD/Wからの漏えいにより、希ガスのほぼ全量が放出されるとの結果であった。ヨウ化セシウムは約1%の放出割合であり、大半はS/C内に存在する。但し、核分裂生成物のD/W外への放出に寄与したのはD/Wからの漏えいの仮定によるものであり、現実とは異なる解析結果となっている可能性がある（図8－13－7及び図8－13－8参照）。

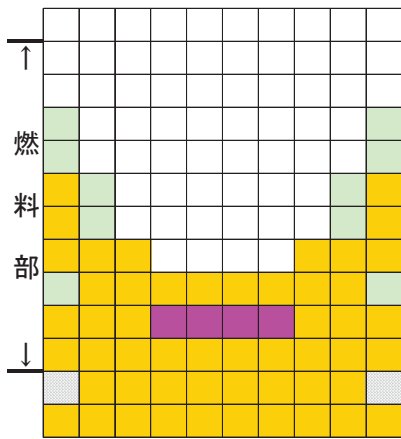
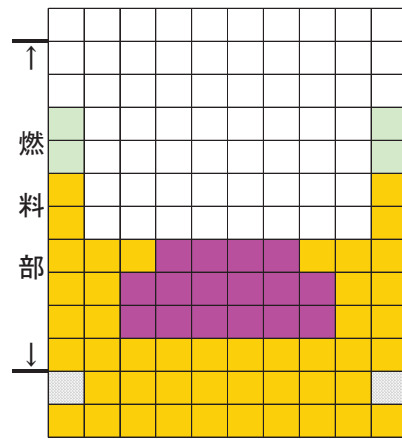
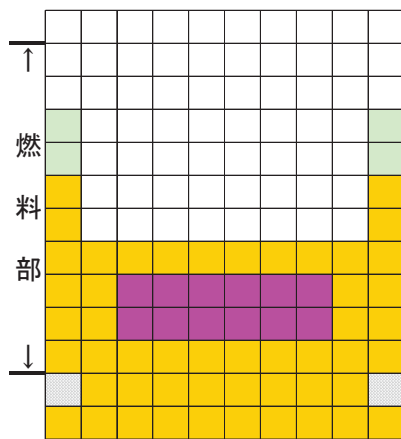
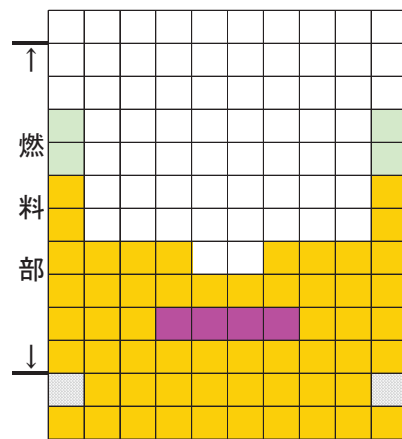
図 8 - 1 3 - 9 2号機 炉心の状態図【その 1】

2号機の炉心は一部溶融プールが存在しているものの燃料域にとどまり、RPV破損には至らないとの結果となった。これは初期のRCICによる注水が比較的継続的に行われていたこと、RCIC停止から注水開始までの時間が1号機に比べて短かったこと、などが理由として挙げられる（図8－13－9参照）。

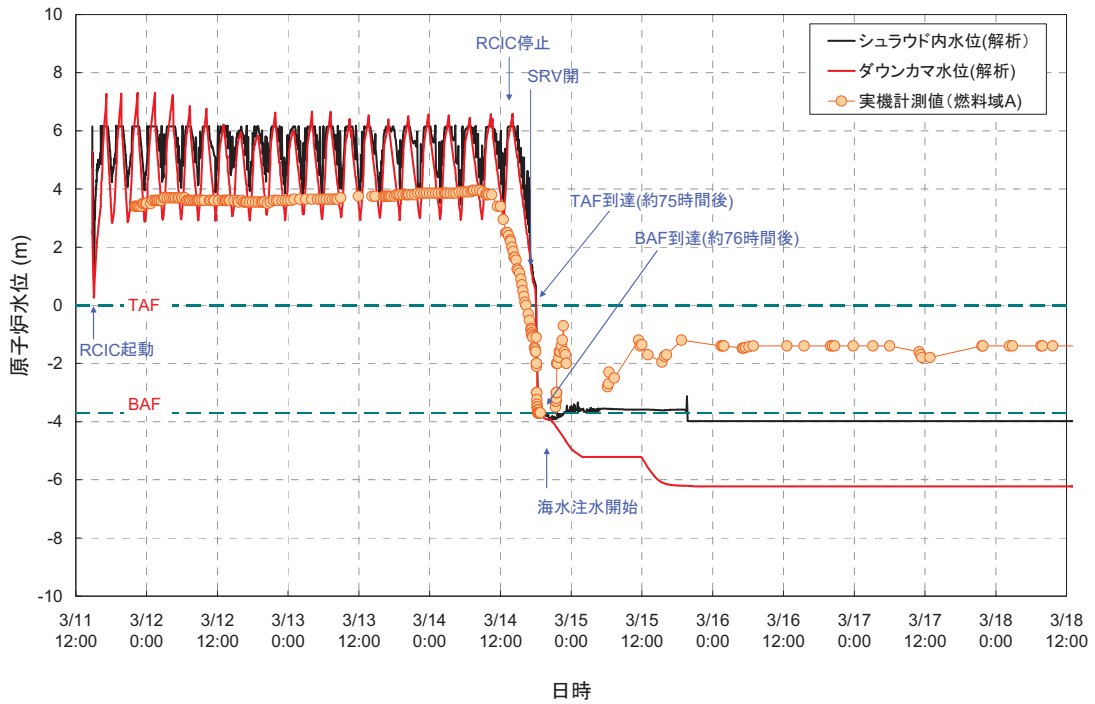
図8-13-11 2号機 原子炉水位変化【その2】

原子炉水位は R C I C 停止後、徐々に低下し、炉心が露出し始め、S R V 開放により炉心は完全に露出することとなり、炉心損傷が開始する。ほぼ同時期に注水は開始されるものの、仮定した注水量は十分でないため有効燃料棒底部以上には上がらない（図 8－13－11 参照）。

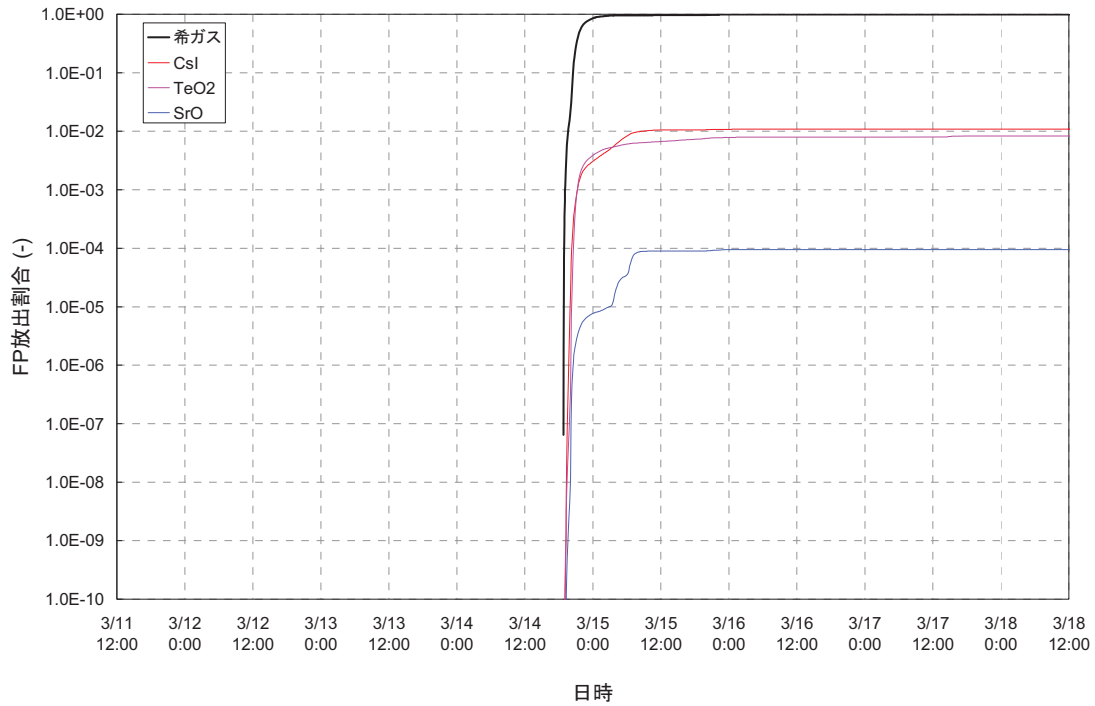
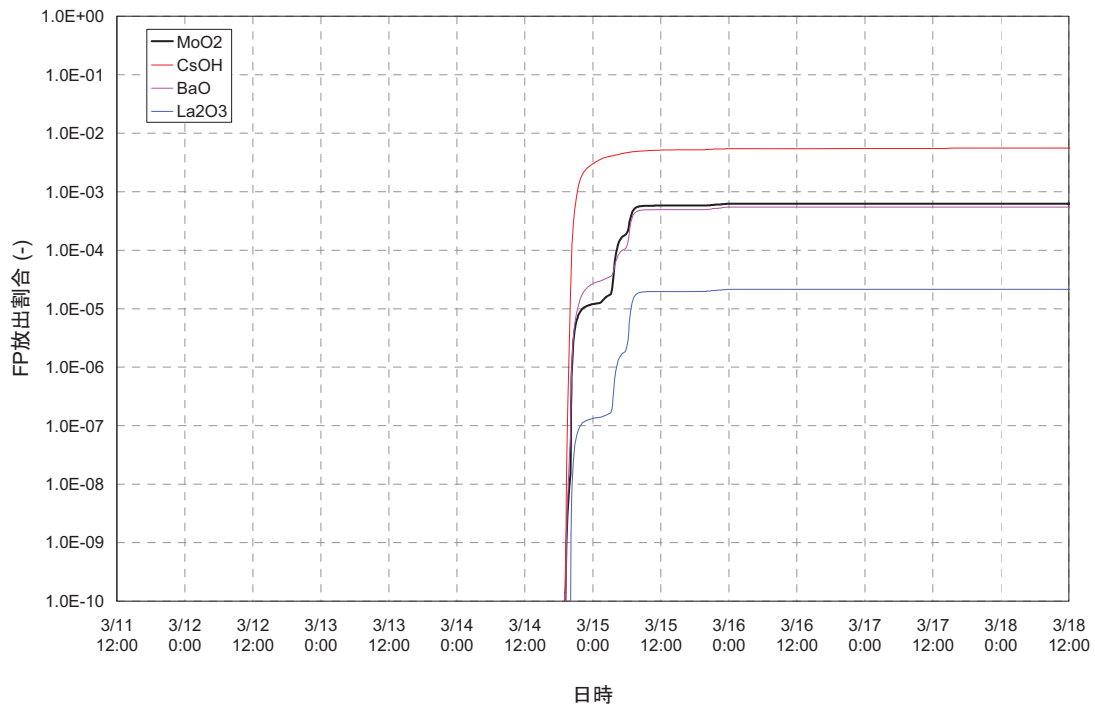
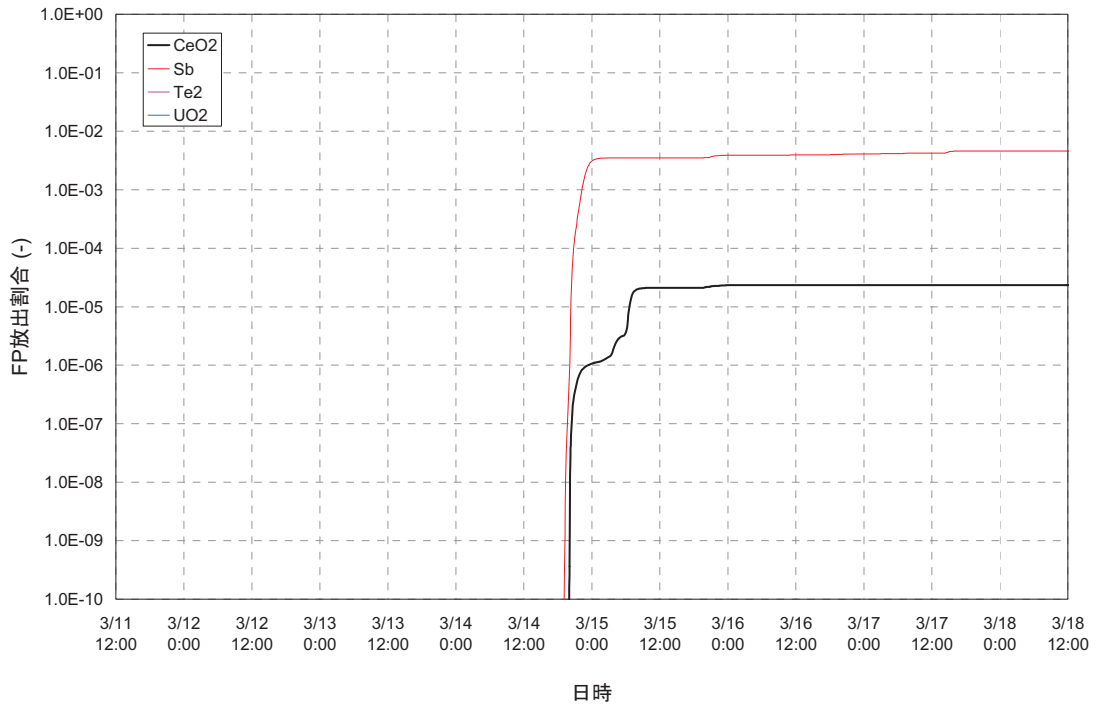
図8-13-17 2号機 核分裂生成物の放出割合 (1/3) 【その2】

核分裂生成物の放出について、希ガスは【その 1】同様に S/C からのリークによりほぼ全量が放出されるとの結果であった。ヨウ化セシウム等の核種は約 1% 以下の放出割合であった（図 8－13－17 及び図 8－13－18 参照）。

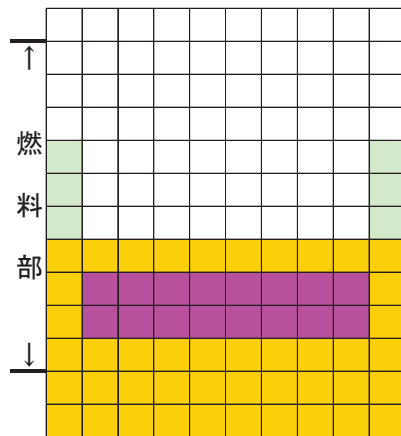
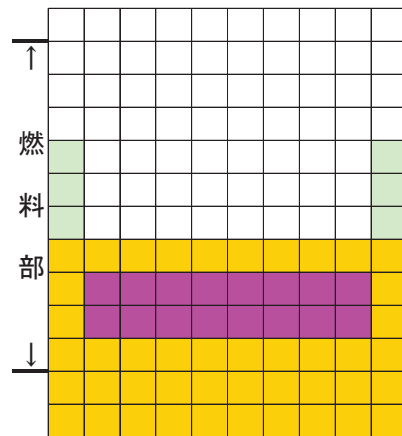
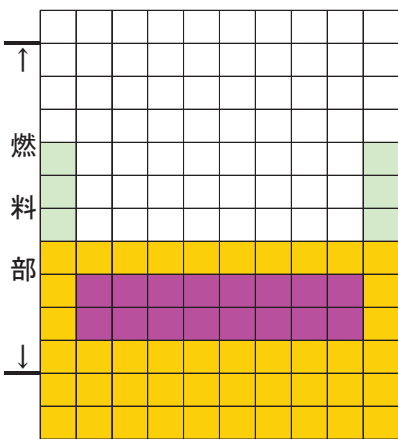
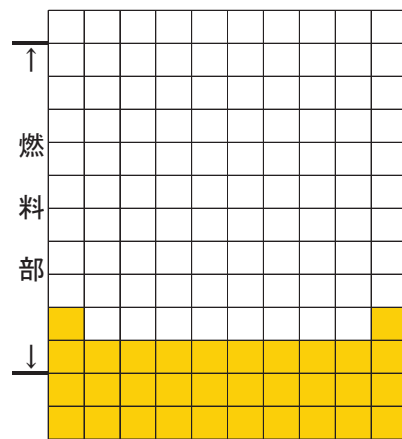
一部の燃料については R P V 内にとどまる結果となったものの、R P V は破損

する結果となった。初期の注水量を【その１】より少なめに設定したことで、炉心の損傷がさらに進展する結果となった。初期の注水量を【その１】より少なめに設定したことで、炉心の損傷がさらに進展する結果となった（図８－１３－１９参照）。

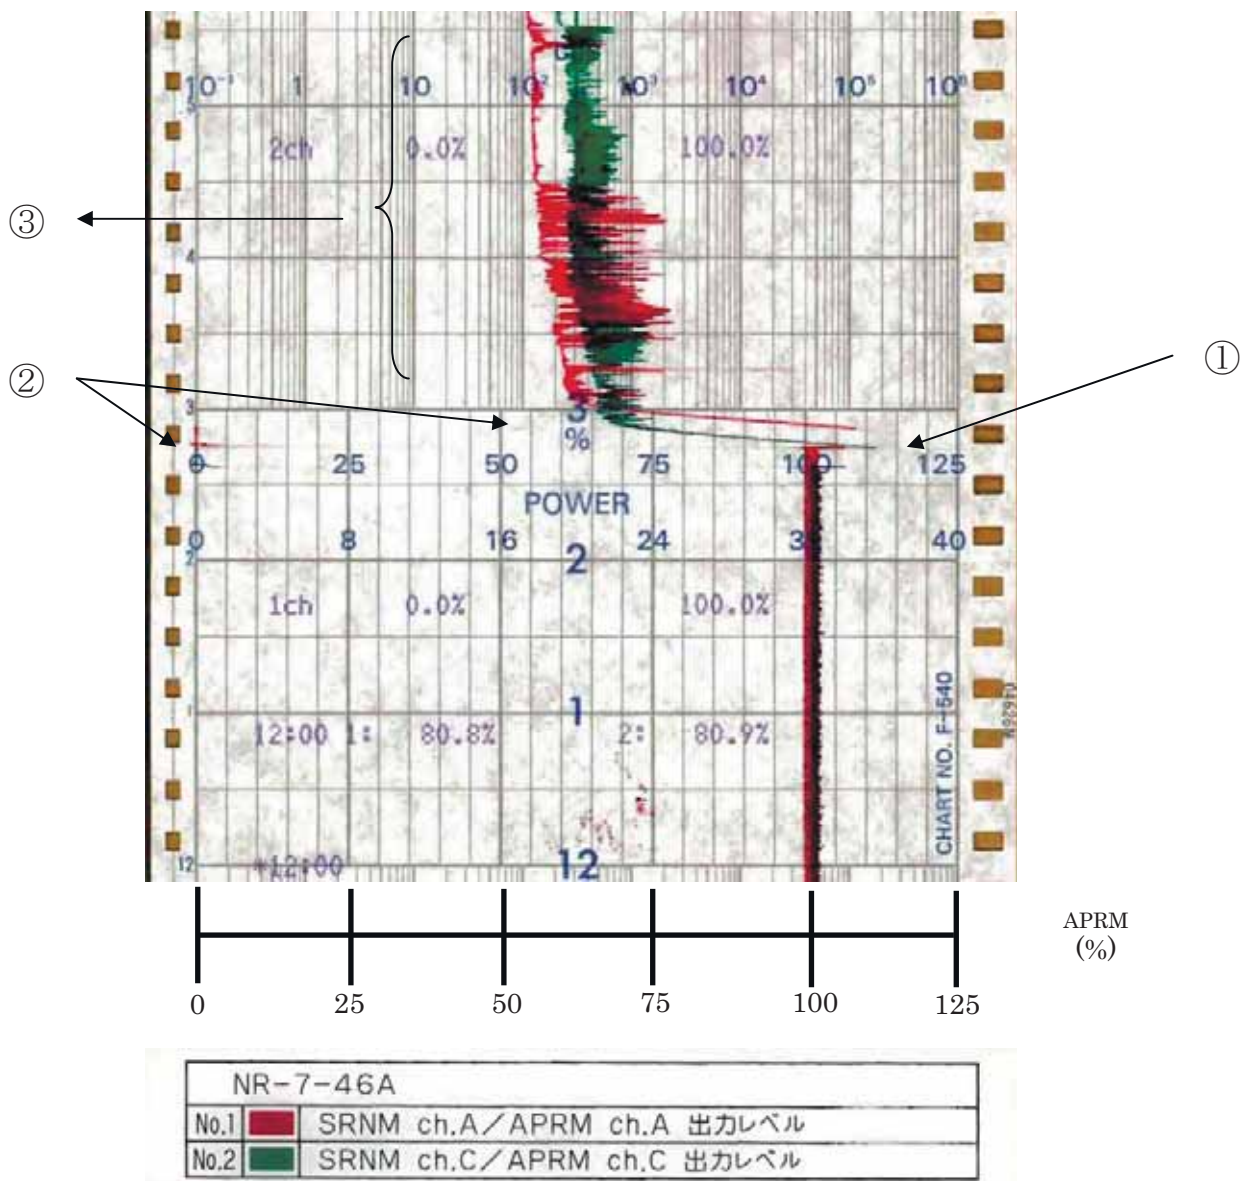
【3号機 SRNM、APRM】

- ① 14時47分 地震によるスクラムとスクラムによる出力低下
- ② 平均出力領域モニタ (APRM) としてのダウンスケールと起動領域モニタ (SRNM) への切替
- ③ ノイズによる指示の変動

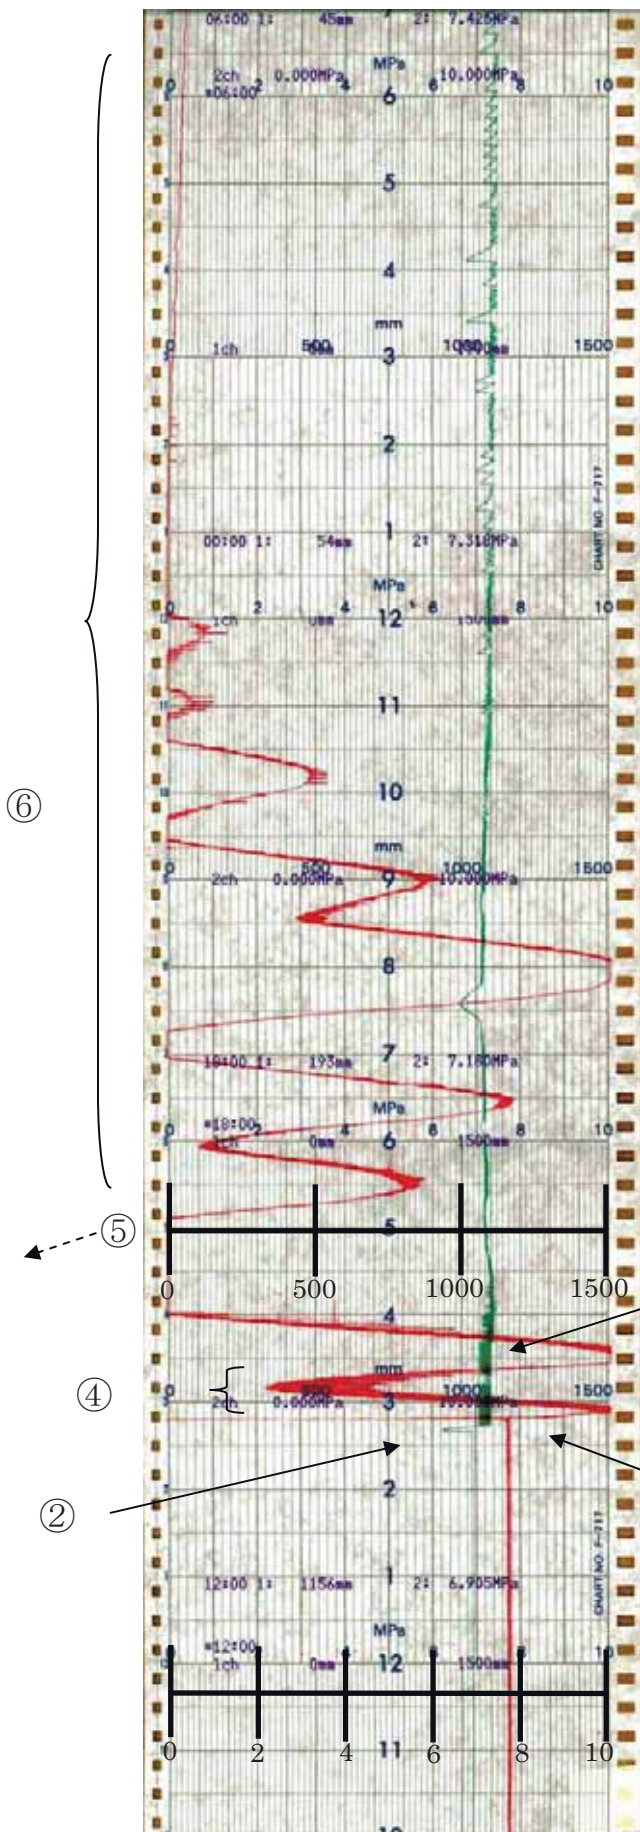
【3号機 原子炉水位、原子炉圧力 (1/3)】

- ① 14時47分 地震によるスクラム
- ② 出力低下による炉圧低下とそれに続く主蒸気隔離弁閉による炉圧増加
- ③ 主蒸気逃し安全弁による炉圧制御
- ④ 主蒸気逃し安全弁開閉、原子炉隔離時冷却系の起動・停止に伴う水位変動

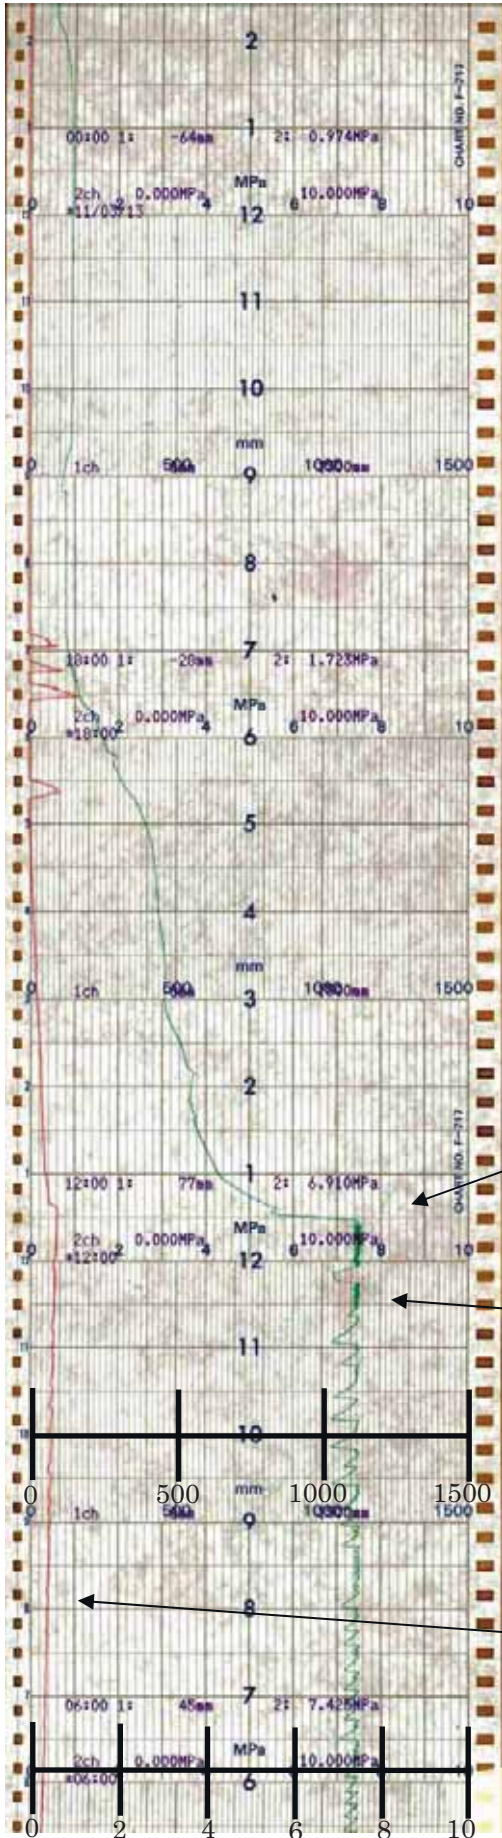
【3号機 原子炉水位、原子炉圧力 (2/3)】

- ⑦ 炉水位は狭帯域（有効燃料頂部から約4 m上に設定された通常運転時に使用される水位計装域）レンジに維持され、安定的に推移。
- ⑧ 3月12日11時30分頃より、圧力制御の様相変化（11時30分頃より小刻みな変動）
11時36分；
原子炉隔離時冷却系停止
- ⑨ 3月12日12時頃より、6時間程度かけて炉圧の低下

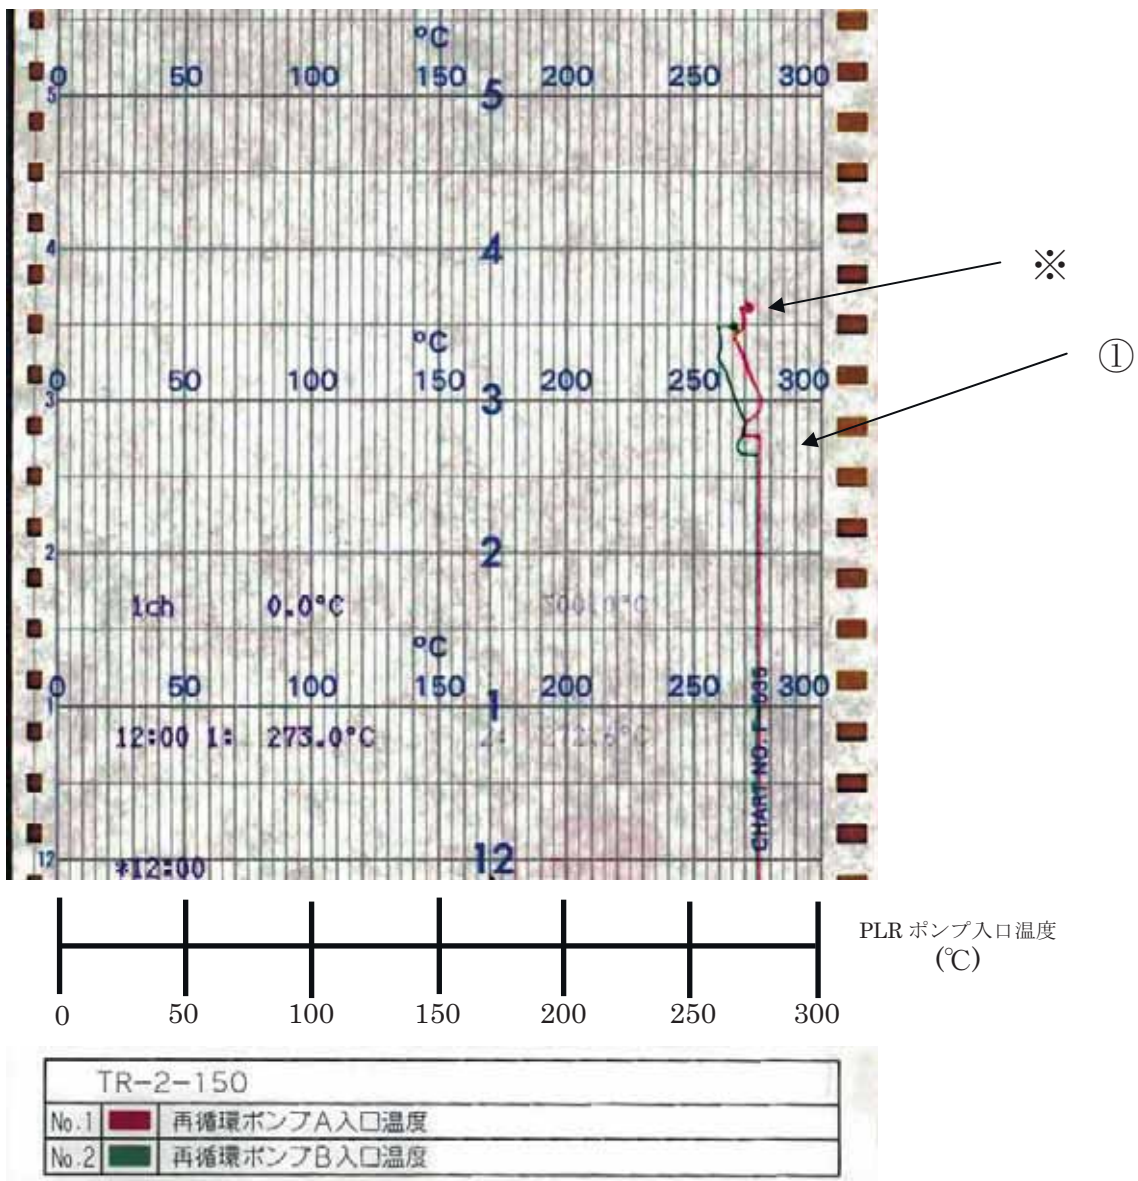
【3号機 PLRポンプ入口温度】

① 14時47分 地震によるスクラム

※ 15時30分過ぎに津波が到来したと想定される。津波の影響によると思われる記録終了。

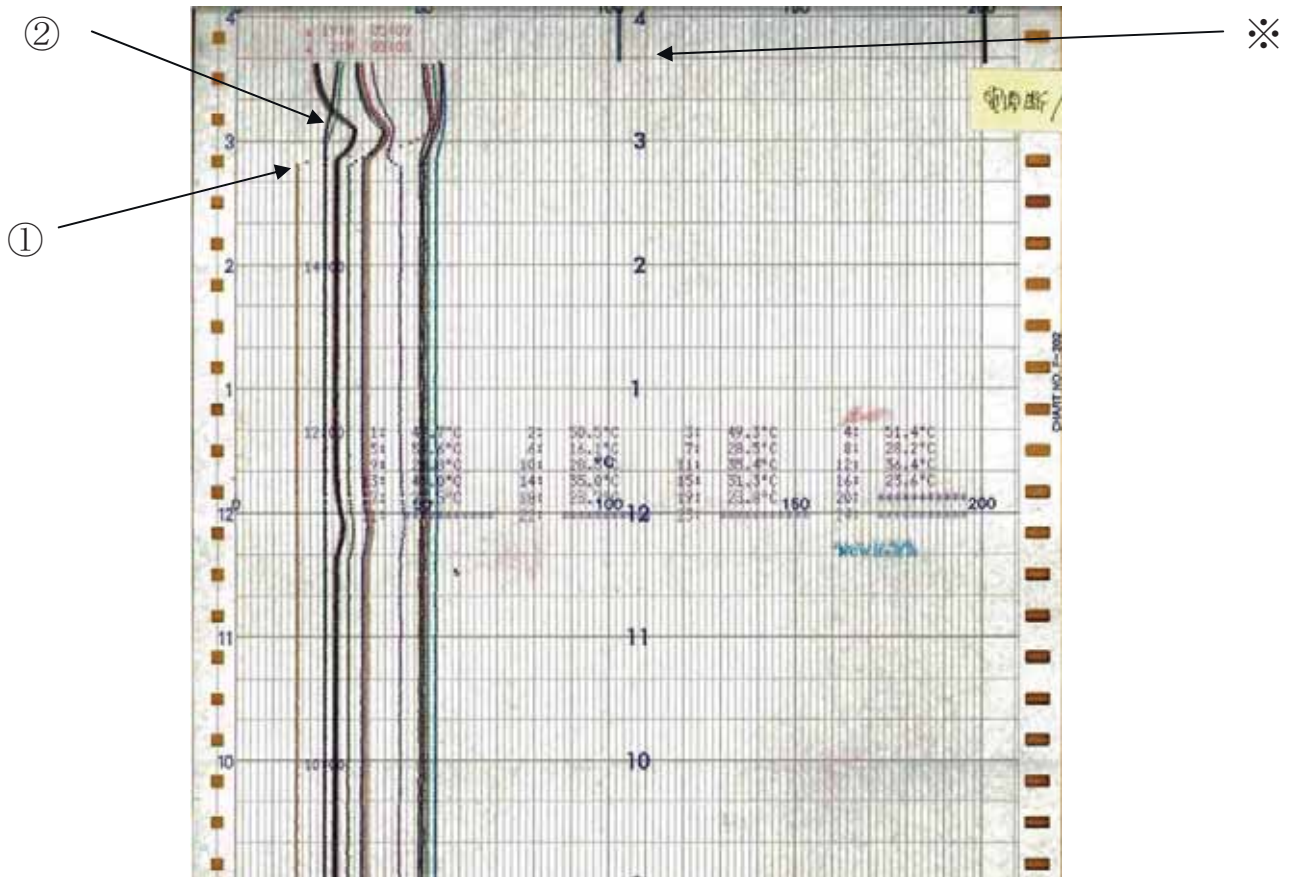
【3号機 原子炉格納容器内各部温度】

- ① 14時47分 地震によるスクラム
- ② 電源喪失による格納容器空調停止、スクラムによる出力低下等に伴う格納容器内温度変化（配管破断等に起因する極端な温度上昇は認められず）
- ※ 15時30分過ぎに津波の到来により記録計電源が喪失し、記録計が一旦停止したものと考えられる。

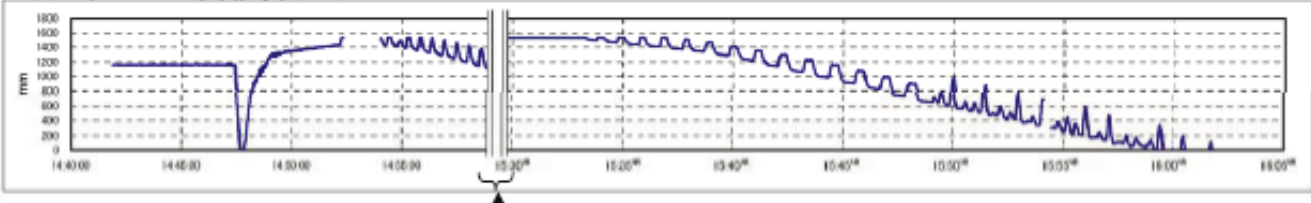
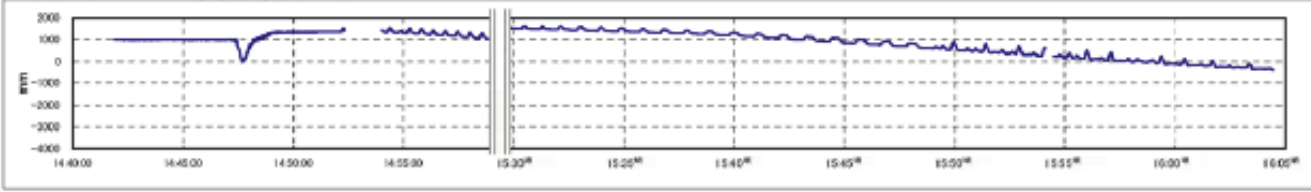
<p>備考</p> <p>原子炉水位は、スクラム直後にボイド(気泡)のつぶれに伴い瞬時変動し、その後通常水位に復帰している。 14時55分あたりから、主蒸気逃し安全弁の開閉動作に伴い原子炉水位は周期的に変動している。また、水位は徐々に低下している。</p>
<p>25. アナログPIDA600 原子炉圧力(N/R)</p>

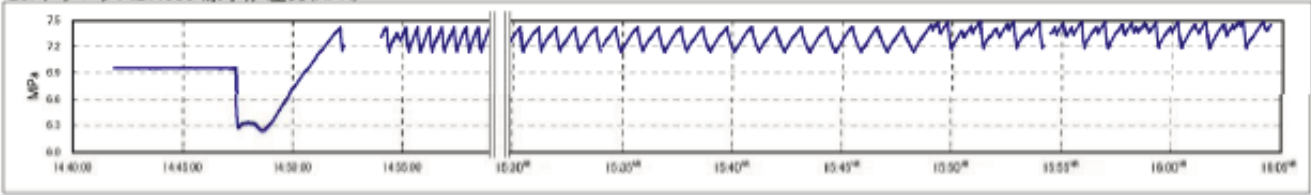
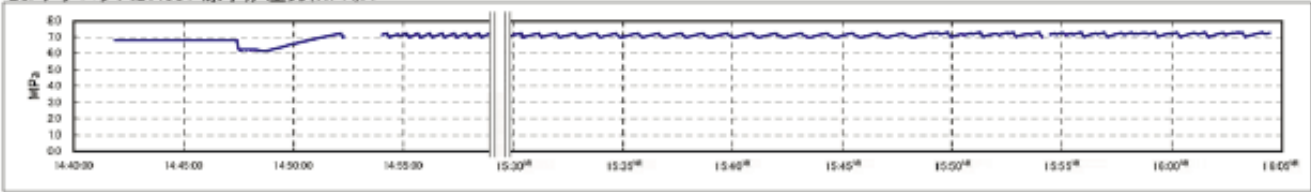
<p>原子炉圧力は、スクラム直後に低下し、その後主蒸気隔離弁が閉鎖することで、崩壊熱により上昇するものの主蒸気逃し安全弁の開閉動作により周期的に変動している。</p>

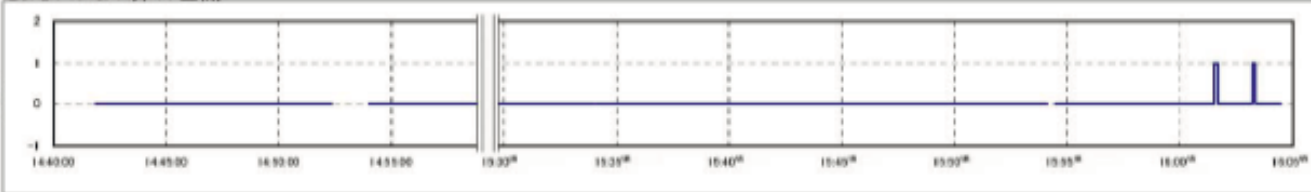
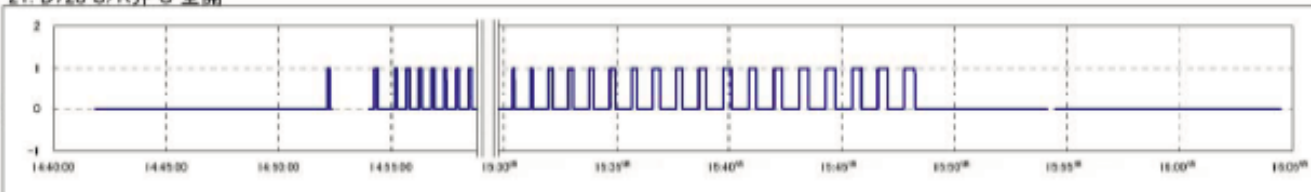
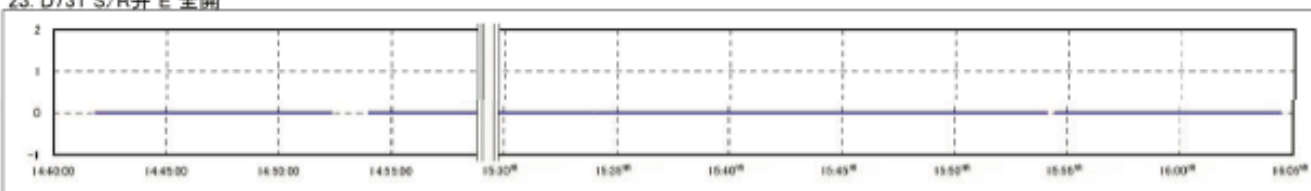
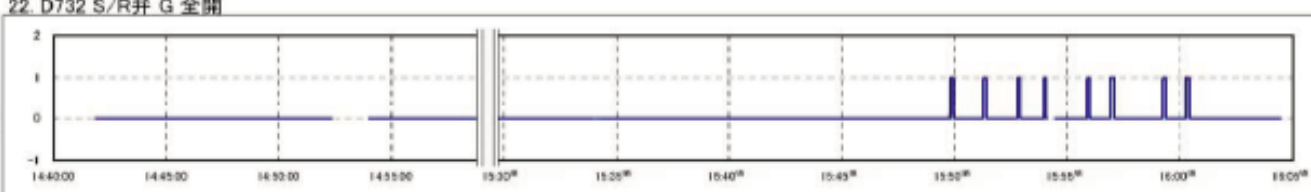
<p>主蒸気逃し安全弁(SR弁)は、14時55分あたりから周期的に作動している。 主蒸気逃し安全弁は、当初C弁が動作していたが、動作回数が多く作動圧力を喪失したためにG弁に切り替わり、同様にアクムレータの作動圧力を喪失したG弁からA弁に切り替わっていたものと推定する。</p>
