福島第一原子力発電所
東北地方太平洋沖地震に伴う原子炉施設への影響について

平成23年9月
東京電力株式会社

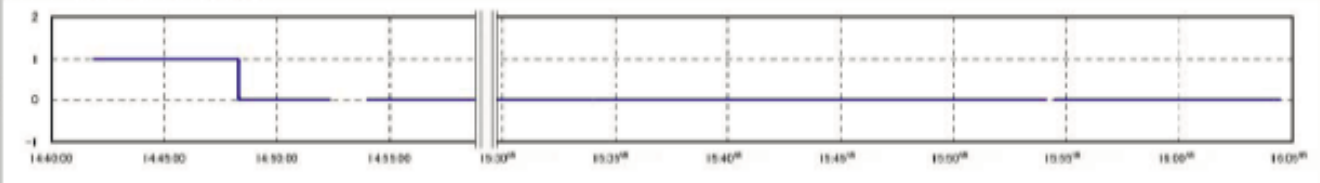
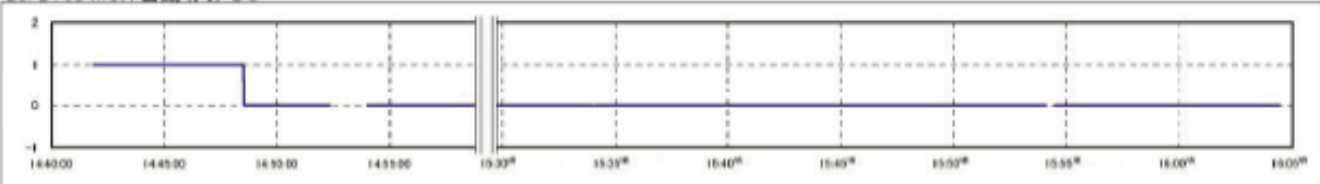
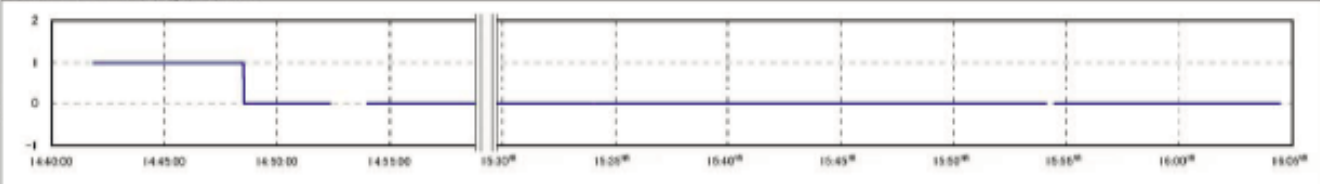
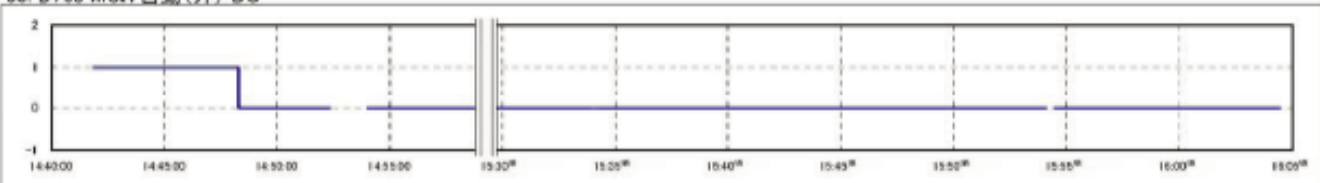
<p>主蒸気隔離弁については、内側弁、外側弁の閉鎖信号が出ている。</p>
<p>28. D763 MSIV自動(内) DC</p>

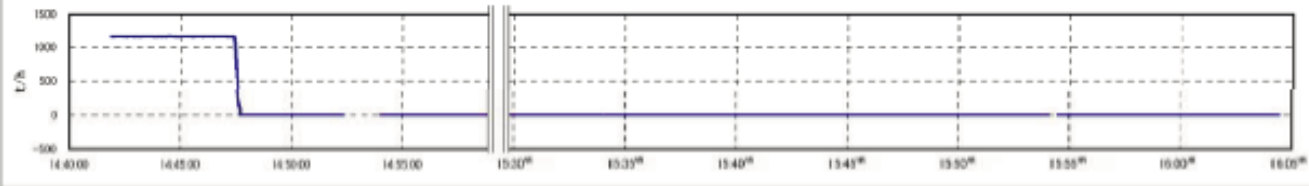
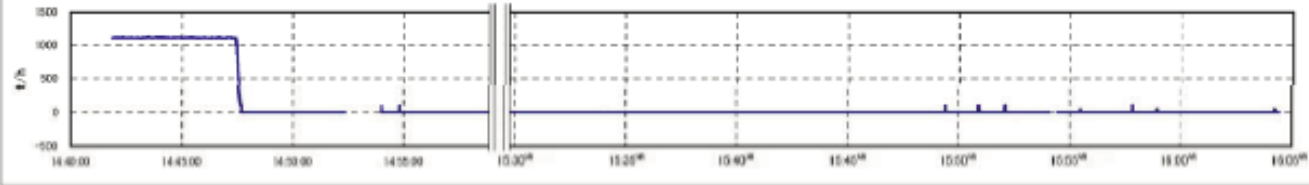
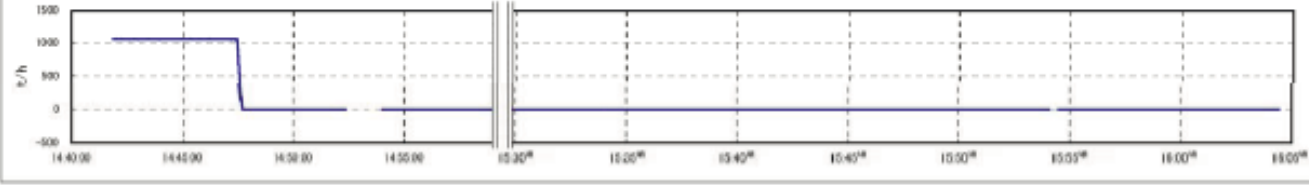
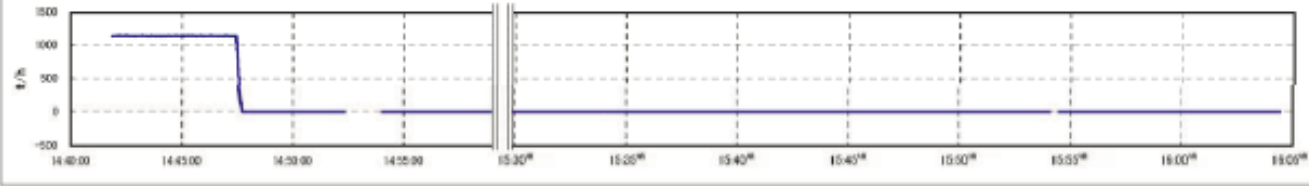
<p>主蒸気流量については、主蒸気隔離弁が閉鎖し、流量は0（ゼロ）となっており、その過程で蒸気流量の増大等はなく、主蒸気の漏えいの兆候は認められない。</p>
<p>28. アナログPIDA310 主蒸気流量 B</p>

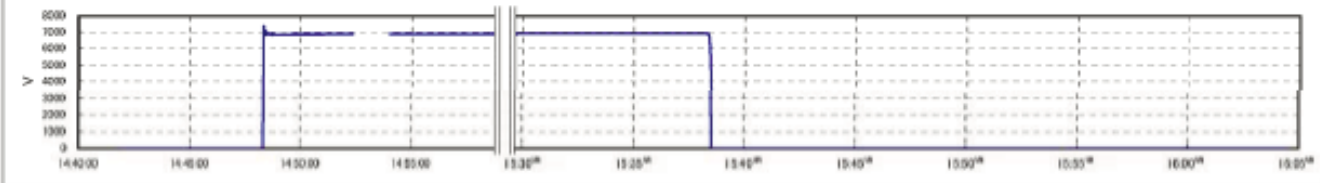
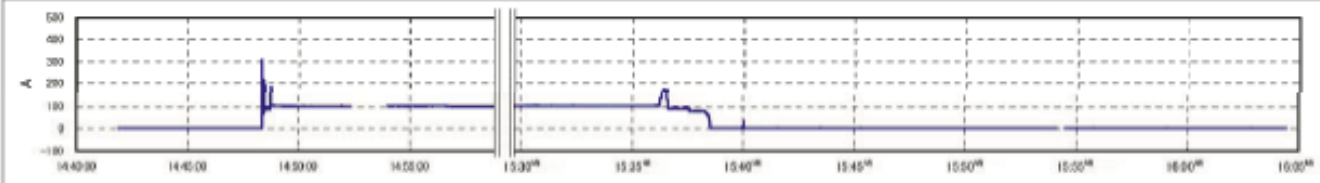
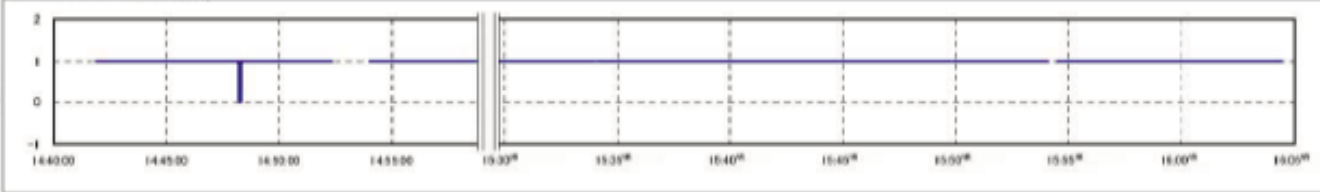
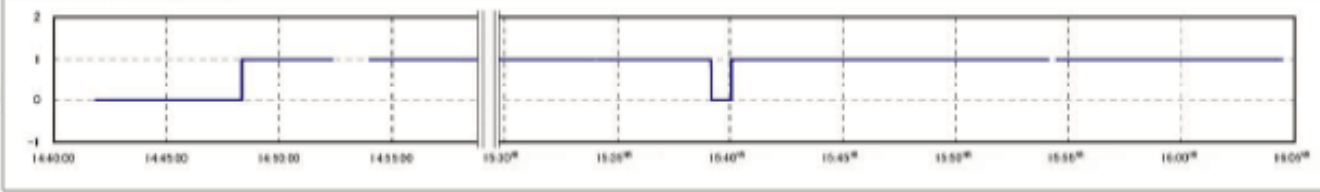
<p>ディーゼル発電機(3A)については、15時35分～40分の間において、津波による影響と思われるが停止したものと推定される。</p>	
<p>23. アナログPIDA757 D/G 3A電流 (R)</p>

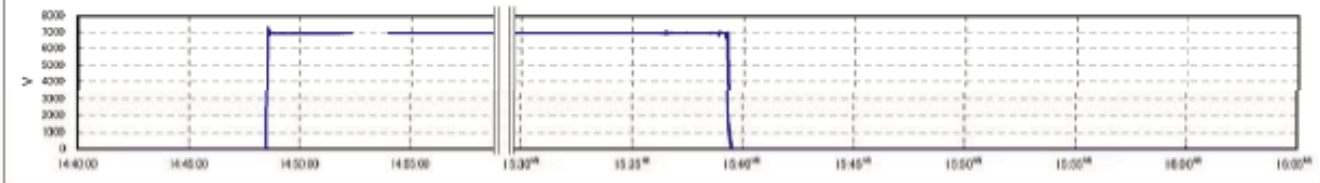
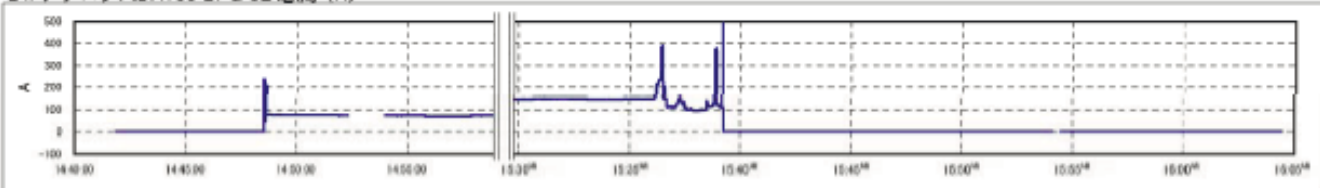
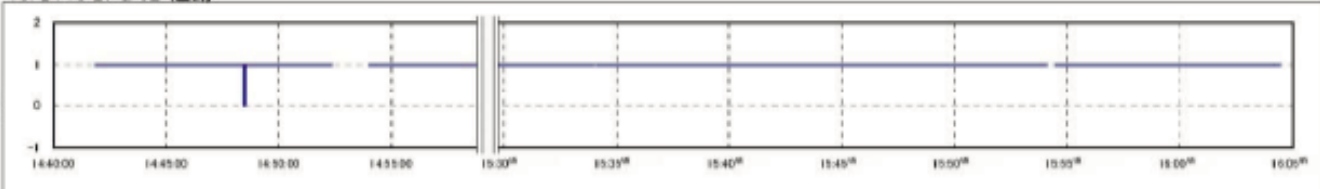
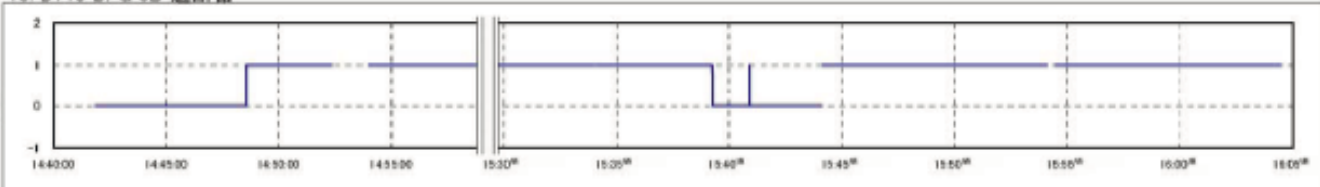
<p>ディーゼル発電機(3B)については、15時35分~40分の間において、津波による影響と思われるが停止したものと推定される。</p>	
<p>24. アナログPIDA758 D/G 3B電流 (R)</p>

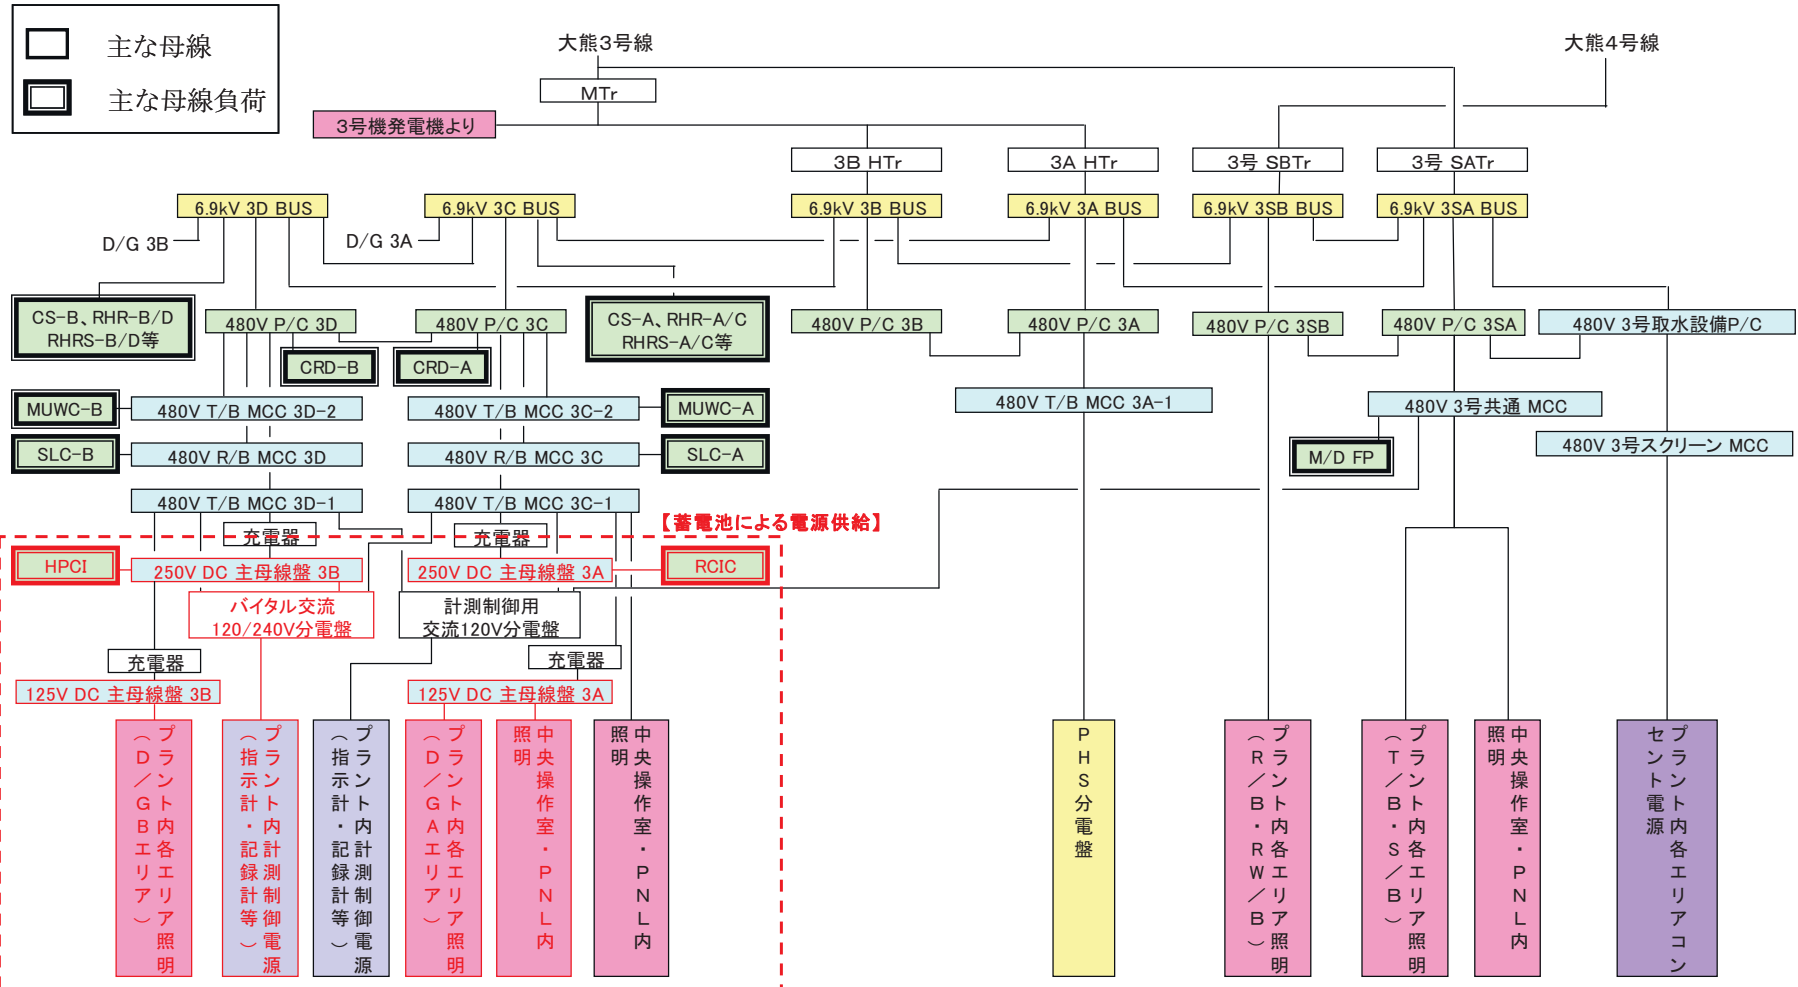
3号機 所内電源概略図（津波襲来後（蓄電池枯渇前）の状態）

（黒字：D/Gも停止し、全交流電源喪失状態、赤字：蓄電池からの電源供給により通電状態）

※直流電源設備については被水を免れたため、蓄電池が枯渇するまでの間、直流電源を要する機器（RCIC、HPCIや記録計等）に電源を供給した

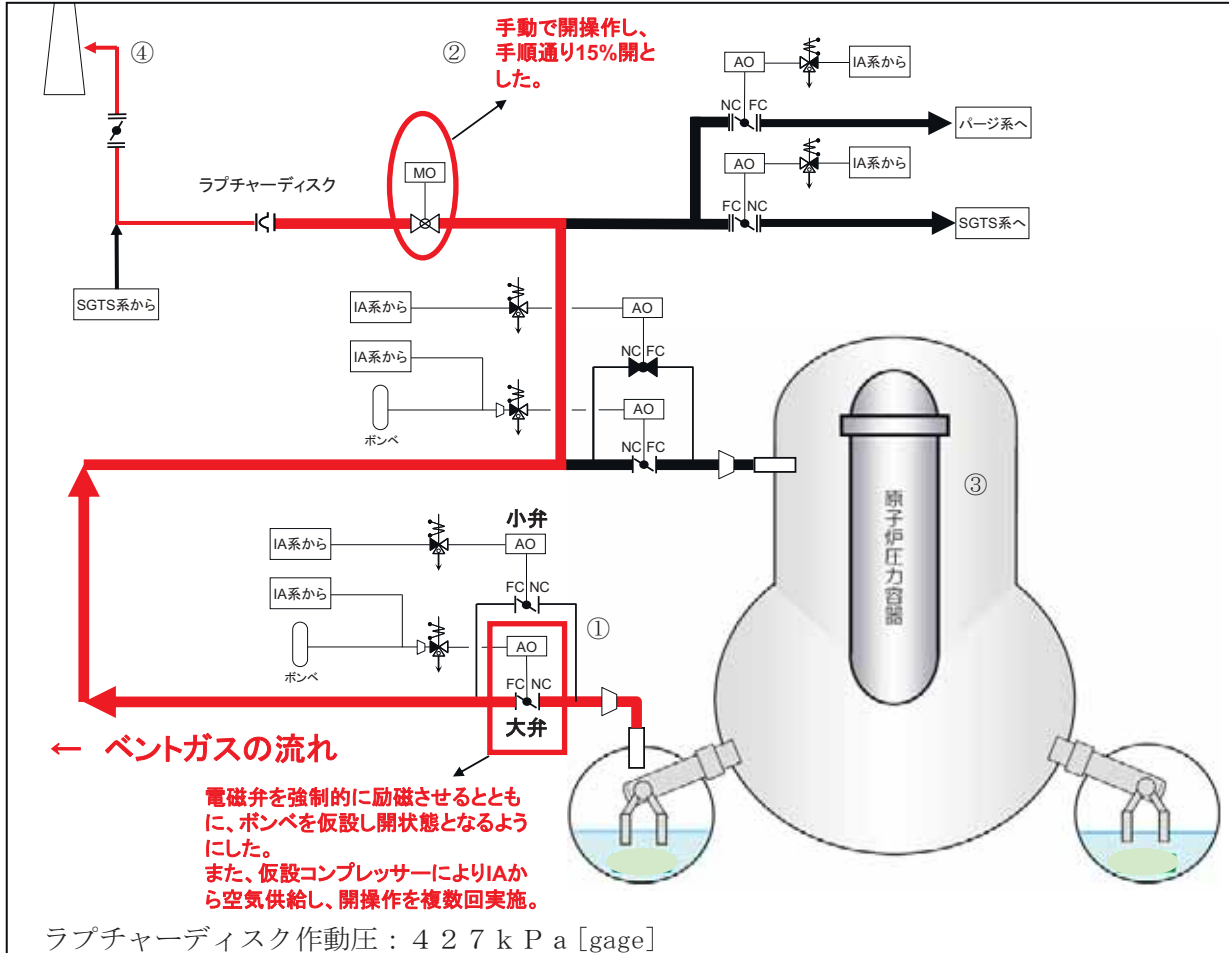
3号機PCVベント図
(3月13日8時41分頃 PCVベントライン構成時)

- ① 3月13日5時23分頃
S/CからのベントラインにあるAO弁（大弁）の電磁弁が励磁されているものの弁が開とならないのは、弁を駆動させるポンペからの圧力が足りないためポンペ交換が必要と判断し、ポンペを交換した結果、当該弁が開となった。
- ② 3月13日8時35分頃
PCVベントラインにあるMO弁を、手動にて15%開とした。
- ③ 3月13日8時41分
ラプチャーディスクを除くPCVベントライン構成を完了し、D/W圧力がラプチャーディスク作動圧（427 kPa [gage]）よりも低く、破裂待ちでPCVベントされない状態のため、PCVベントを系統構成する弁の開状態を保持し、D/W圧力の監視を継続した。
- ④ 3月13日9時24分
D/W圧力の低下(同日9時10分：0.637 MPa [abs]→同日9時24分：0.540 MPa [abs])が確認されたことから、9時20分頃PCVベントが実施されたと判断した。

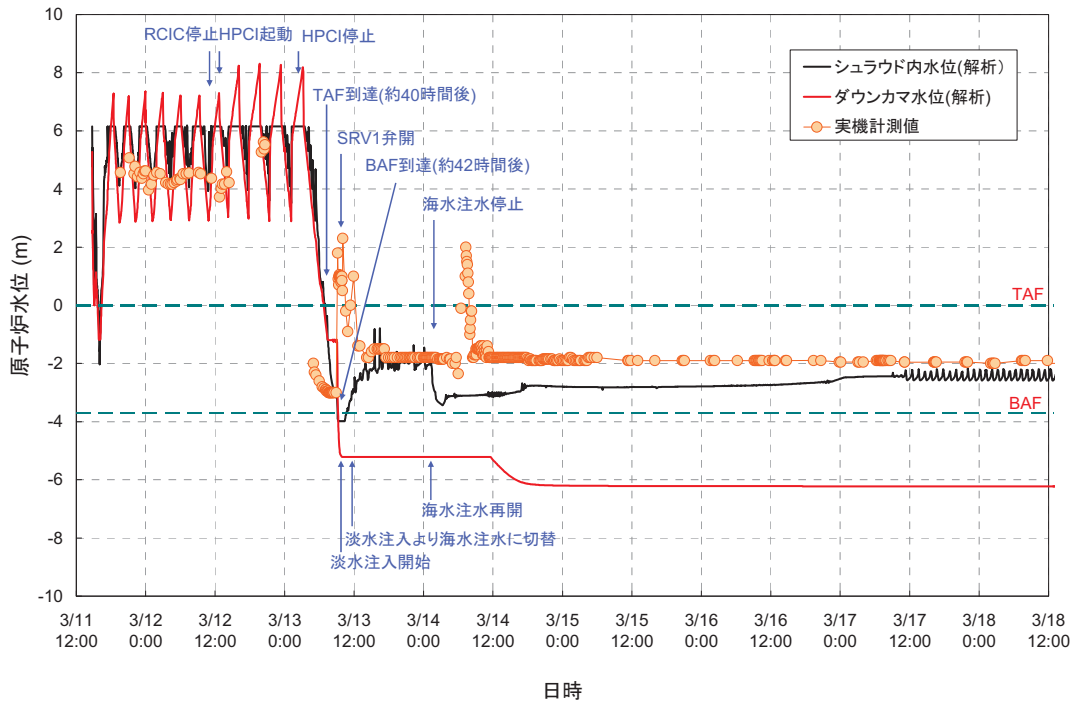
図 9 - 1 3 - 1 3号機 原子炉水位変化【その1】

原子炉水位は、H P C I が停止した後徐々に低下し、炉心が露出し始め、S R V 開放により炉心は完全に露出することとなり、炉心損傷が開始する（図9-13-1参照）。注水は開始されるものの今回の解析では計測値で示した原子炉水位に見合った注水量となるよう仮定して解析を行っていることから、注水量は十分ではなく、炉心領域の半分程度が冠水する程度に維持される。このため炉心は損傷することとなる。

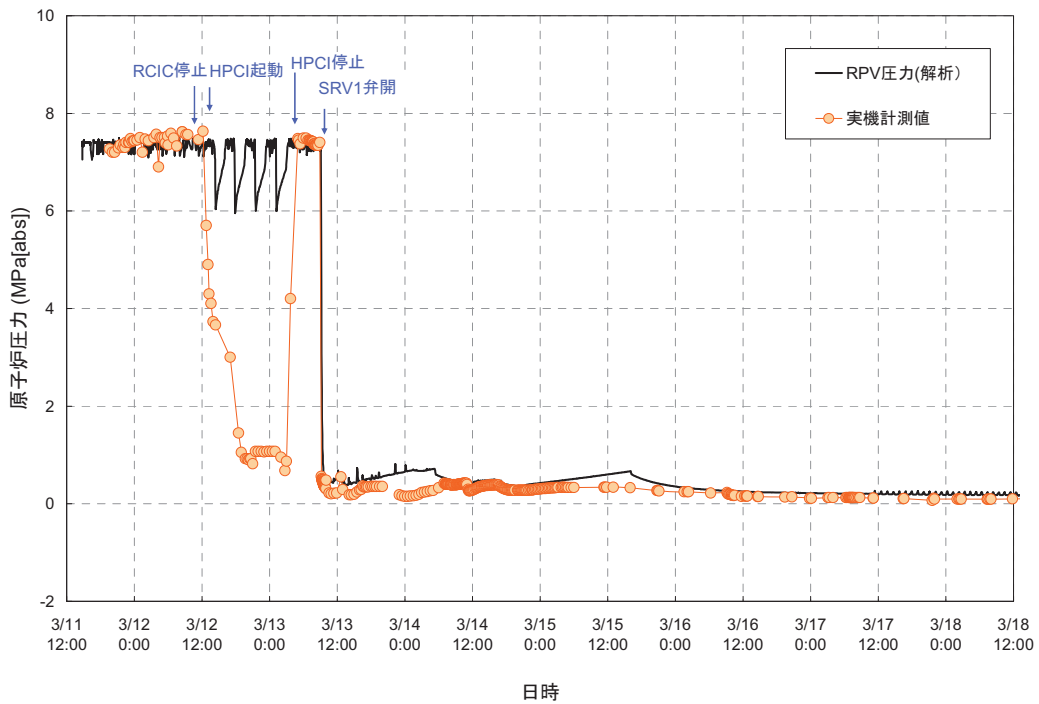
図 9 - 1 3 - 2 3号機 RPV圧力変化【その1】

原子炉圧力は、R C I C、H P C I が停止するまでの間は、S R V 作動圧力近傍で高圧状態に維持される。H P C I 停止後のS R V 開放により原子炉は急速に減圧され、その後大気圧近傍まで低下する（図9-13-2参照）。

なお、H P C I が動作している期間において圧力の低下傾向が見られている。平成23年5月23日原子力安全・保安院報告の解析の条件としては、R P V 圧力及びD/W圧力の変化を模擬する手法として、H P C I の蒸気配管を通じてD/W外へ蒸気がリークすると仮定した解析を行ったが、平成23年5月23日原子力安全・保安院報告以降も調査及び評価を進めたところ、仮にH P C I 蒸気配管を通じて蒸気がリークしていた場合は、H P C I 室を含めR/Bが高温又は高い蒸気雰囲気になり立ち入ることが不可能と考えられるが、3月13日にH P C I が停止した後H P C I 室に立ち入った運転員がいること、耐震性評価の結果H P C I の蒸気配管は地震で損傷していないと考えられることから、H P C I の系統にはリークパスが形成されていたとは考えられない。R P V 圧力の変化は、H P C I が連続運転していたことで継続的に蒸気が消費され

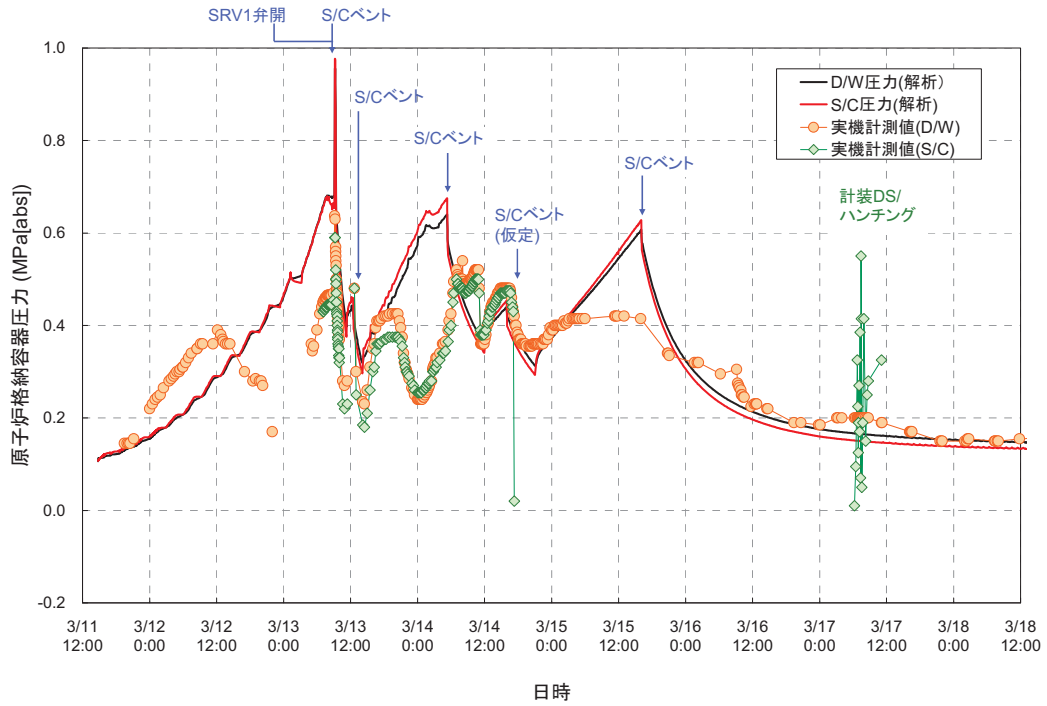
図 9 - 1 3 - 3 3号機 D/W圧力変化【その1】

D/W圧力は、炉内発生蒸気をS/Cへ放出するためD/W及びS/Cの圧力は上昇を続ける。また、SRVの開放により圧力は一時的に大きく上昇するが、S/Cベントにより圧力は低下する。その後においてもベント操作に応じて圧力は増加・減少を繰り返す（図9-13-3参照）。

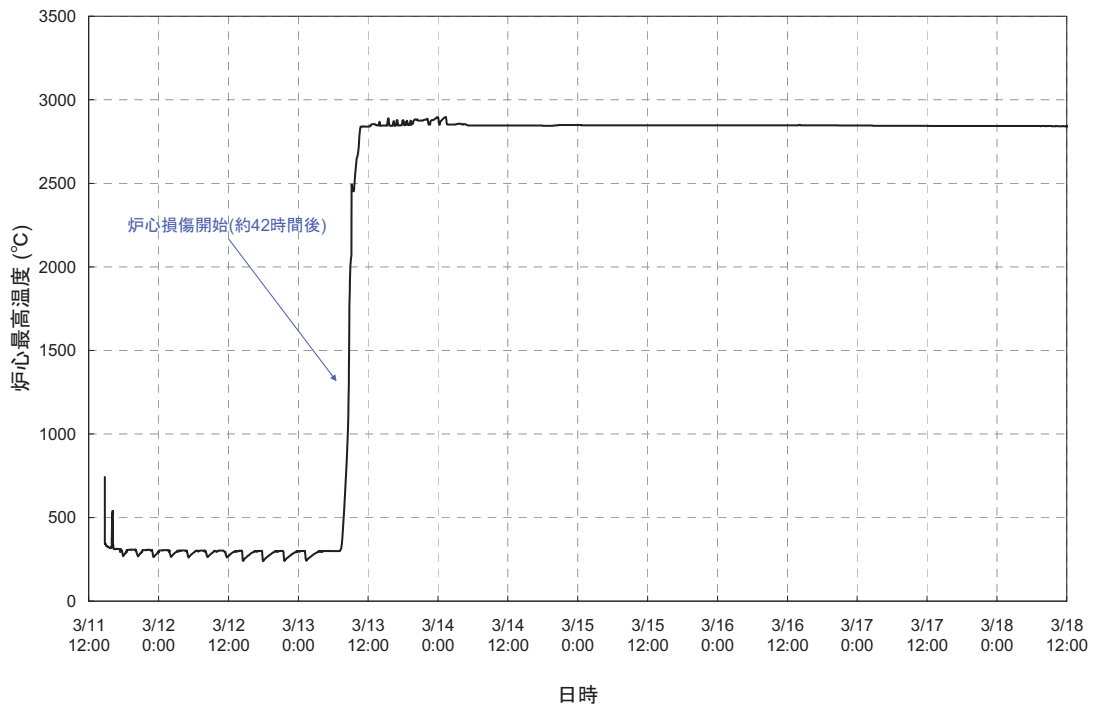
図 9 - 1 3 - 4 3号機 炉心温度変化【その1】

炉心温度は、HPCI停止以降、原子炉水位が低下するのに伴い温度が上昇し、燃料ペレットの溶融が発生しているとの結果となった（図9-13-4参照）。

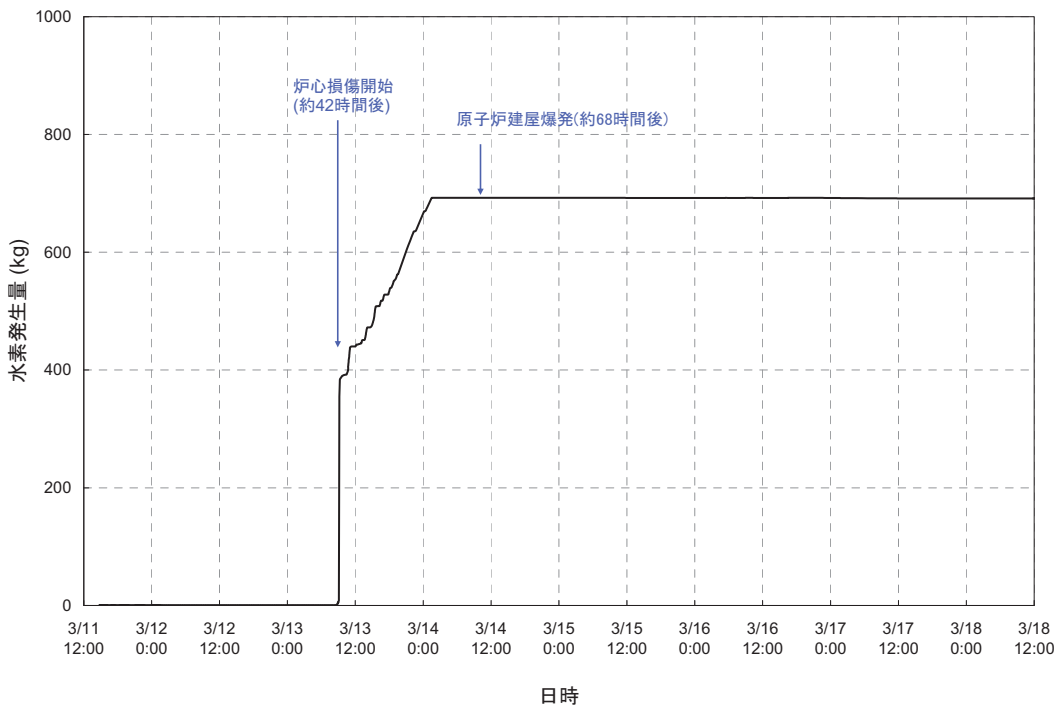
図 9 - 1 3 - 6 3号機 水素発生量変化【その1】

水素は、炉心が露出し、燃料被覆管の温度が上昇し始めると同時に大量に発生し、地震後約1週間で燃料有効部被覆管の約70%の反応に相当する水素が発生する。解析においては、S/Cベントにより大部分がPCV外へ放出されるが、水素発生総量では3号機のR/Bの爆発を引き起こすのに十分な量であると考えられる（図9-13-6参照）。

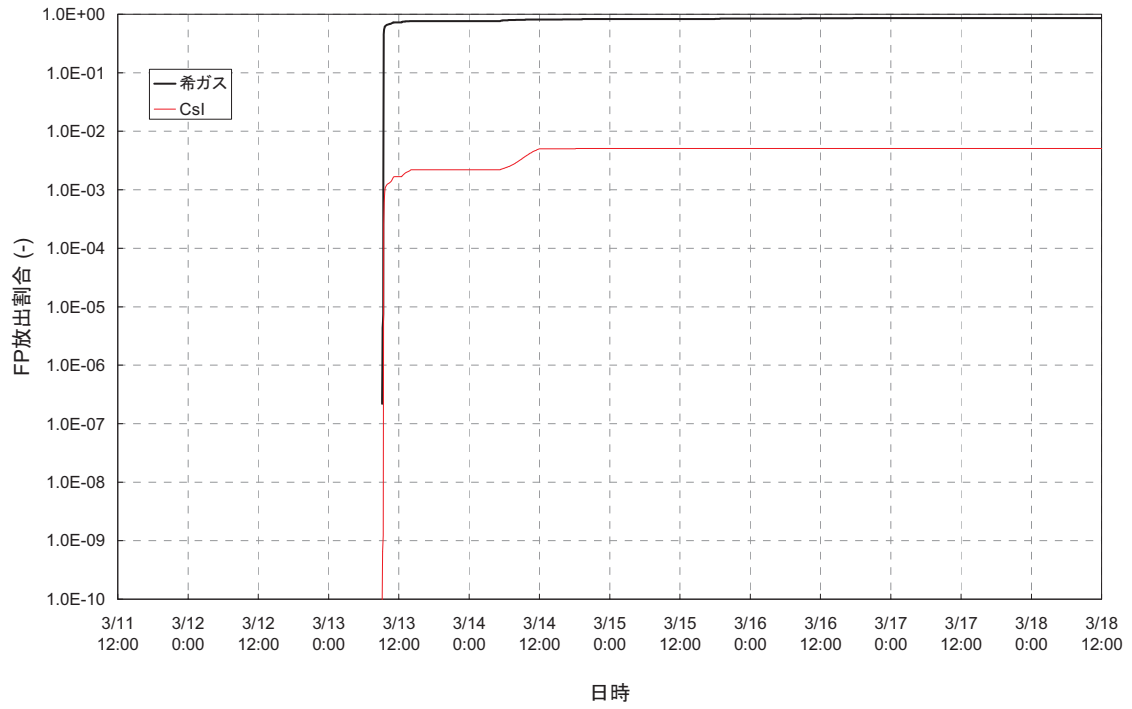
図 9 - 1 3 - 7 3号機 核分裂生成物の放出割合【その1】

核分裂生成物の放出は、炉心損傷後、希ガスはRPVからS/Cに放出され、ベントにより、希ガスの約86%が放出されるとの結果であった。また、ヨウ化セシウムは約0.5%の放出であり、大半はS/C内に存在する（図9-13-7及び図9-13-8参照）。

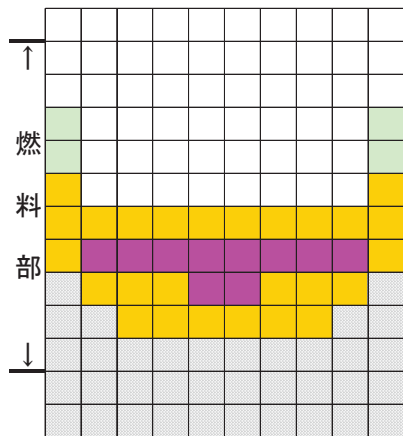
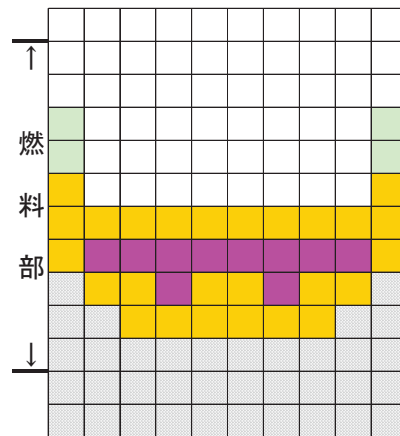
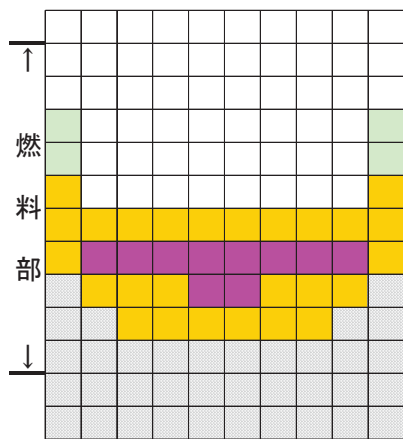
炉心の状態は、一部溶融プールが存在しているものの、燃料域にとどまり、RPV破損には至らない結果となった。これは初期のRCIC・HPCIによる注水が比較的継続的に行われていたこと、HPCI停止から注水開始までの時間が1号機に比べて短かったこと、などが理由として挙げられる（図9-13-9参照）。

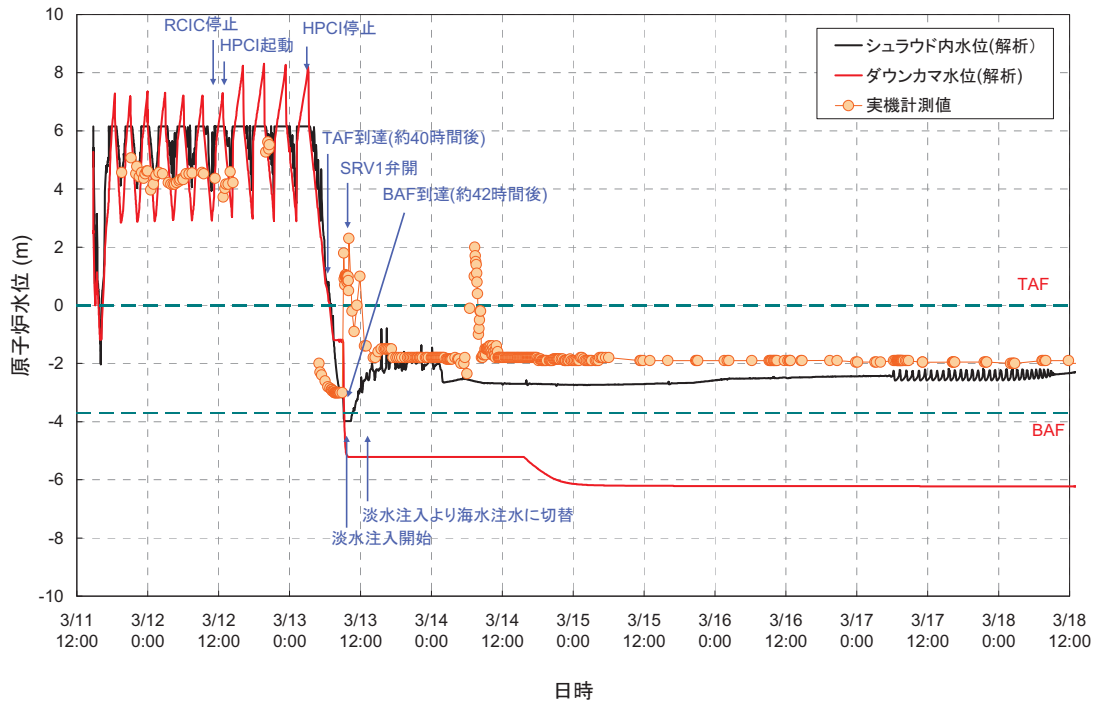
図 9 - 1 3 - 1 0 3号機 原子炉水位変化【その1】(注水継続)

また、本解析では、水源ピットへの水補給のため、注水を途中約2時間停止しているが、仮にこの注水が継続して行われていた場合について解析を実施した。初期の原子炉水位は若干ではあるが、高めに推移するも、燃料域を冠水するには至らないことから、炉心は損傷することとなる（図9-13-10及び図9-13-11参照）。

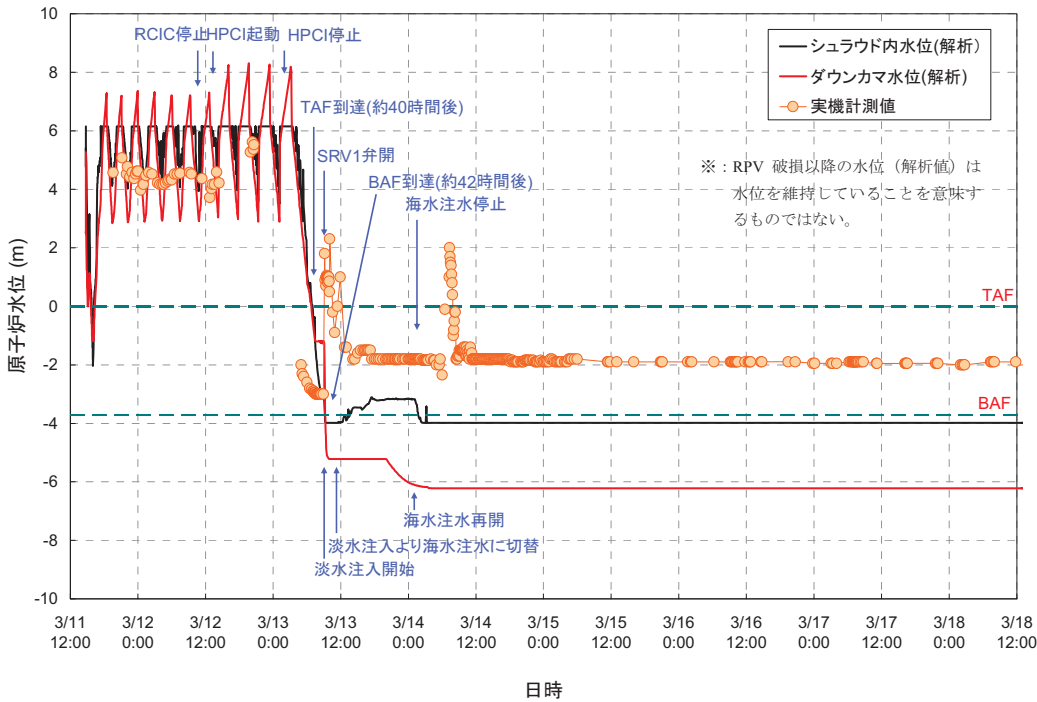
図 9 - 1 3 - 1 2 3号機 原子炉水位変化【その 2】

原子炉水位変化は、H P C I が停止して以降、徐々に低下し、炉心が露出し始め、S R V 開放により炉心は完全に露出することとなり、炉心損傷が開始する（図 9 - 1 3 - 1 2 参照）。注水は開始されるものの、仮定した注水量が十分ではないため有効燃料棒底部以上には上がらず、炉心損傷は【その 1】よりも進展する結果となる。

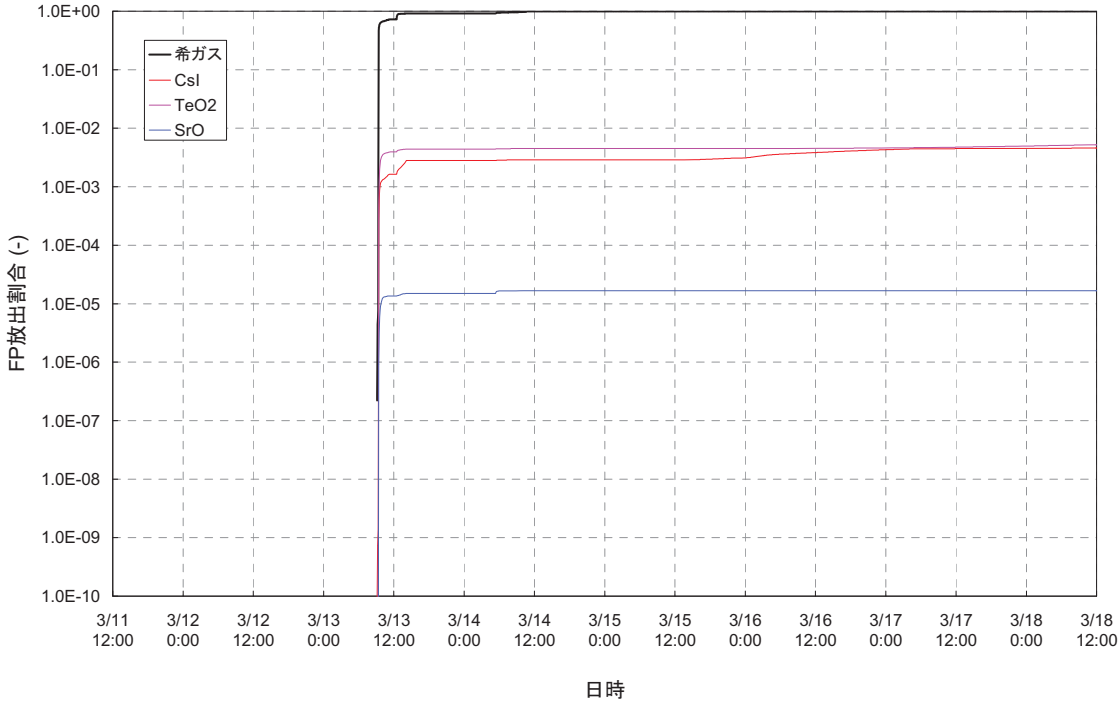
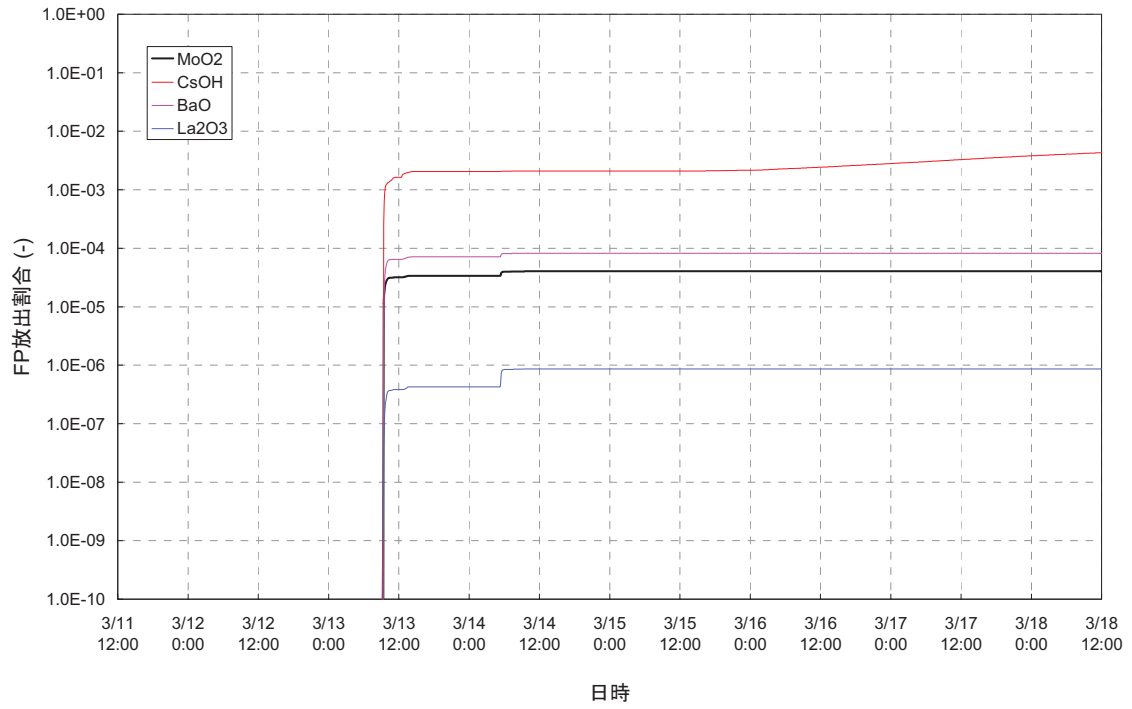
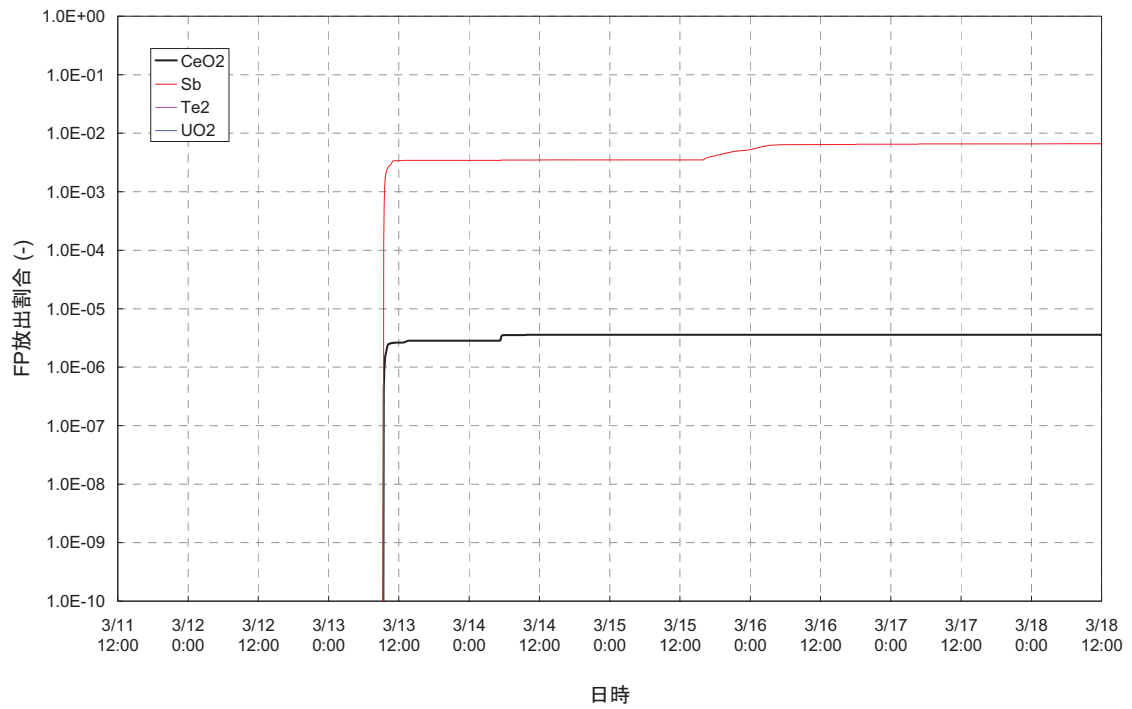
図 9 - 1 3 - 1 8 3号機 核分裂生成物の放出割合 (1 / 3)【その2】

核分裂生成物の放出は、炉心損傷後、希ガスは R P V から S/C に放出され、

ベントにより、希ガスのほぼ全量が放出されるとの結果であった。また、ヨウ化セシウムは約 0.5% の放出であり、大半は S / C 内に存在するとの結果であった。(図 9 - 1 3 - 1 8 及び図 9 - 1 3 - 1 9 参照)

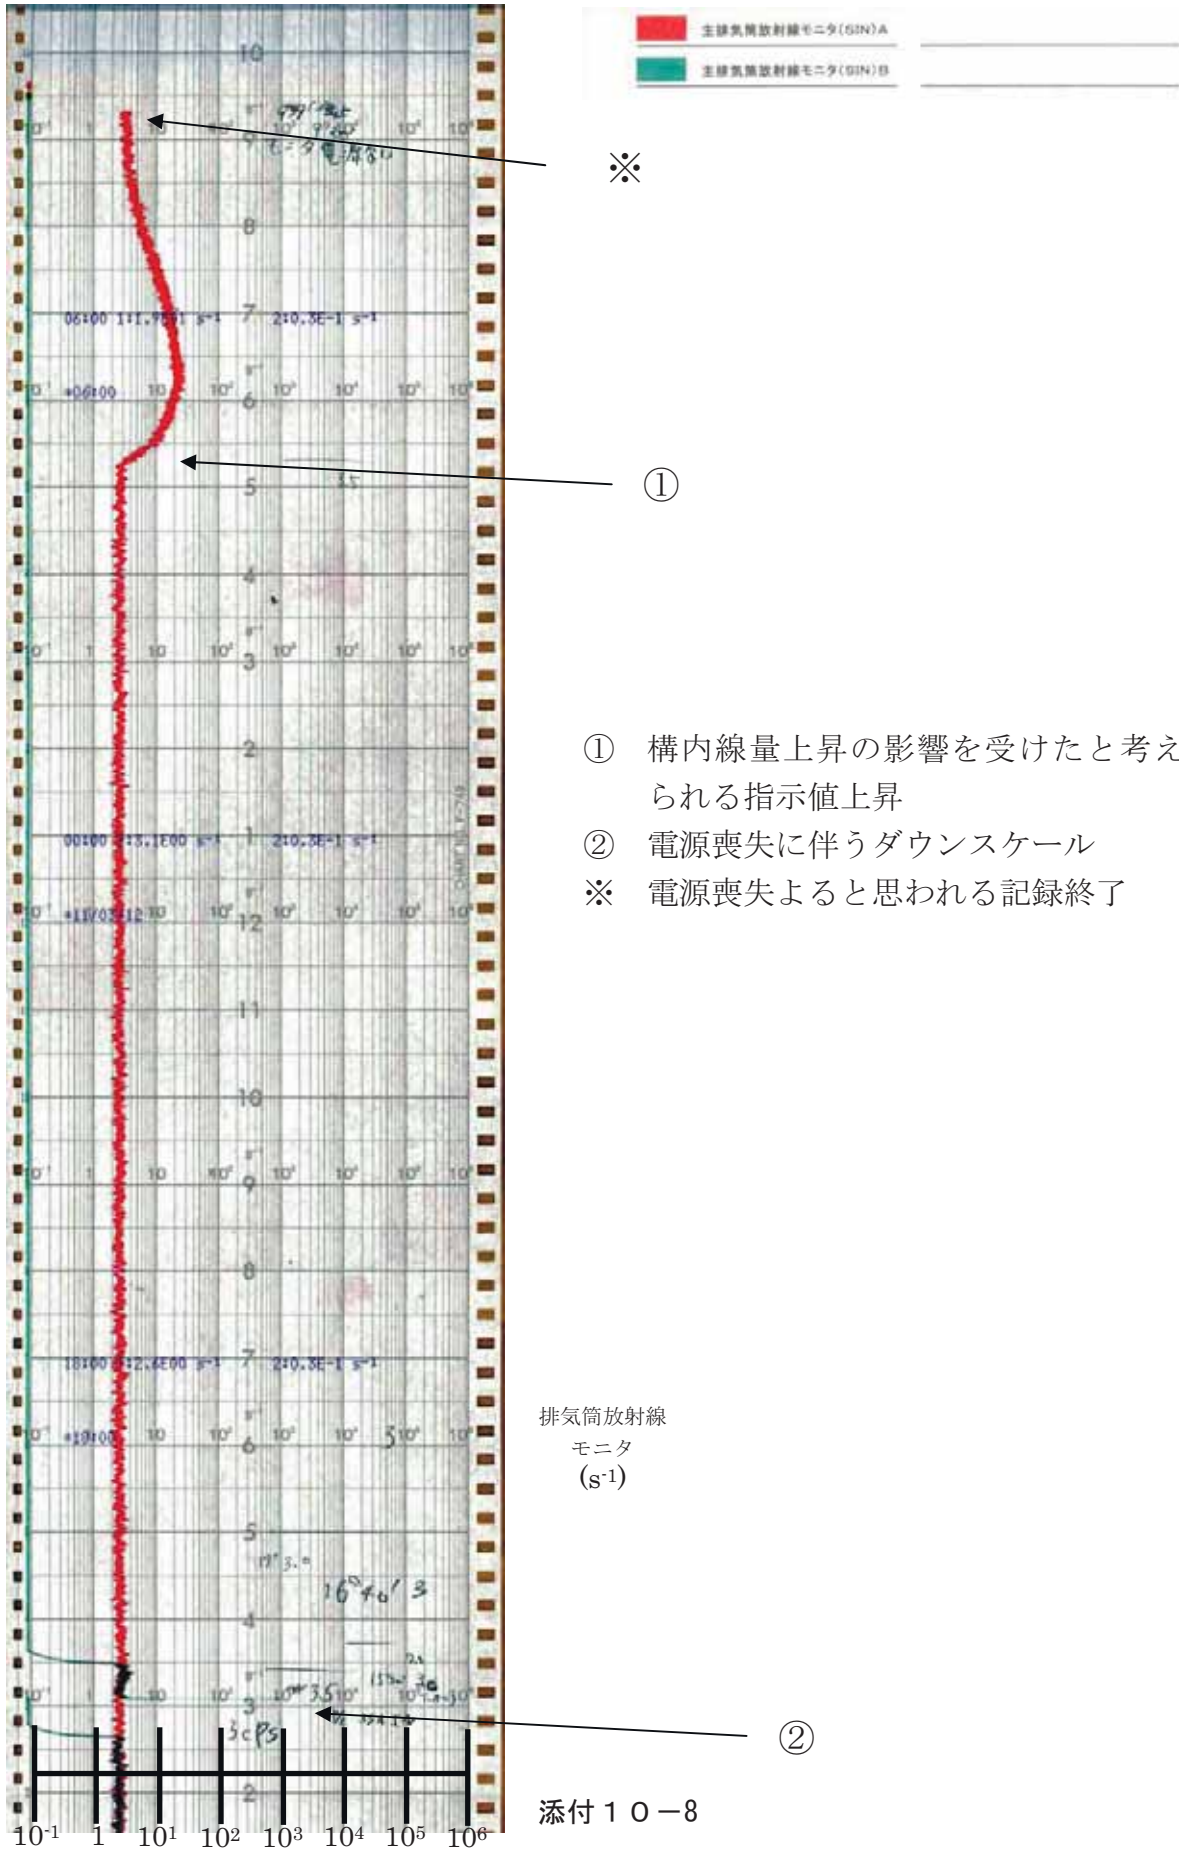
【3号 主排気筒放射線モニタ】
 (排気筒放射線モニタは3-4号共通)

- ① 構内線量上昇の影響を受けたと考えられる指示値上昇
- ② 電源喪失に伴うダウンスケール
- ※ 電源喪失よると思われる記録終了

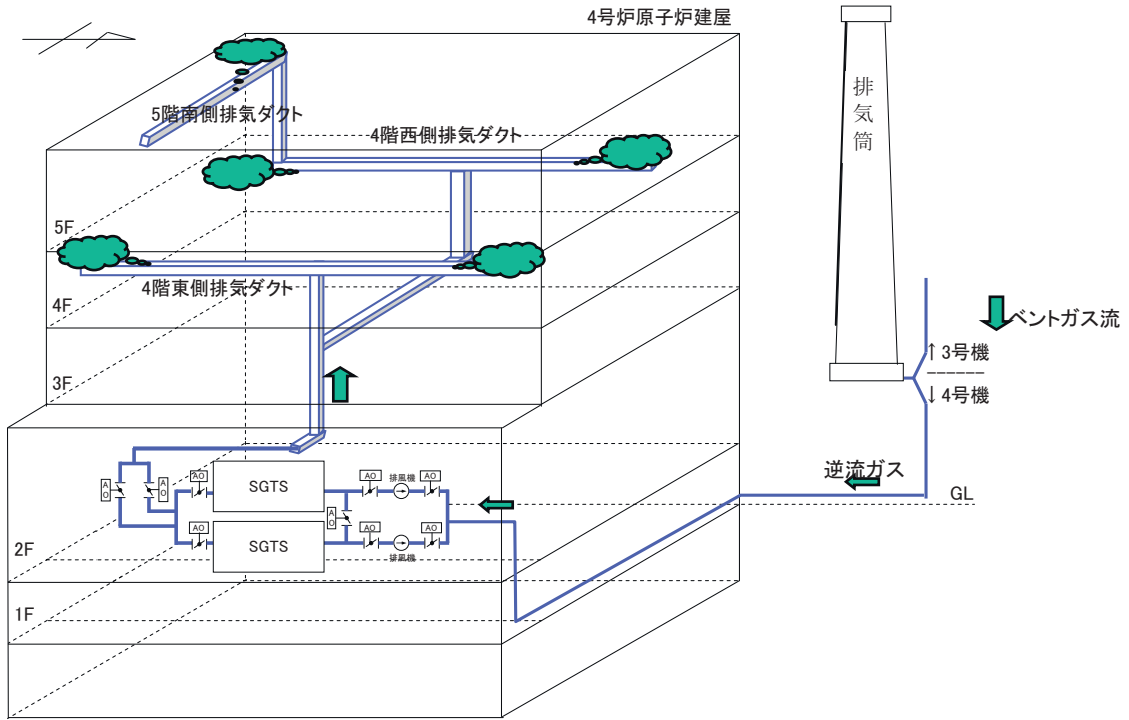
図10-6-1 3号機から4号機へのPCVベント流の流入経路

4号機では、3月15日にR/Bが損壊していることが確認された。損壊の原因については、水素ガスによる爆発の可能性も含め、現在調査中であるが、原因のひとつとして3号機の水素ガスを含むPCVベント流が排気筒合流部を通じて流入した可能性が考えられることから、平成23年8月25日調査を実施した。

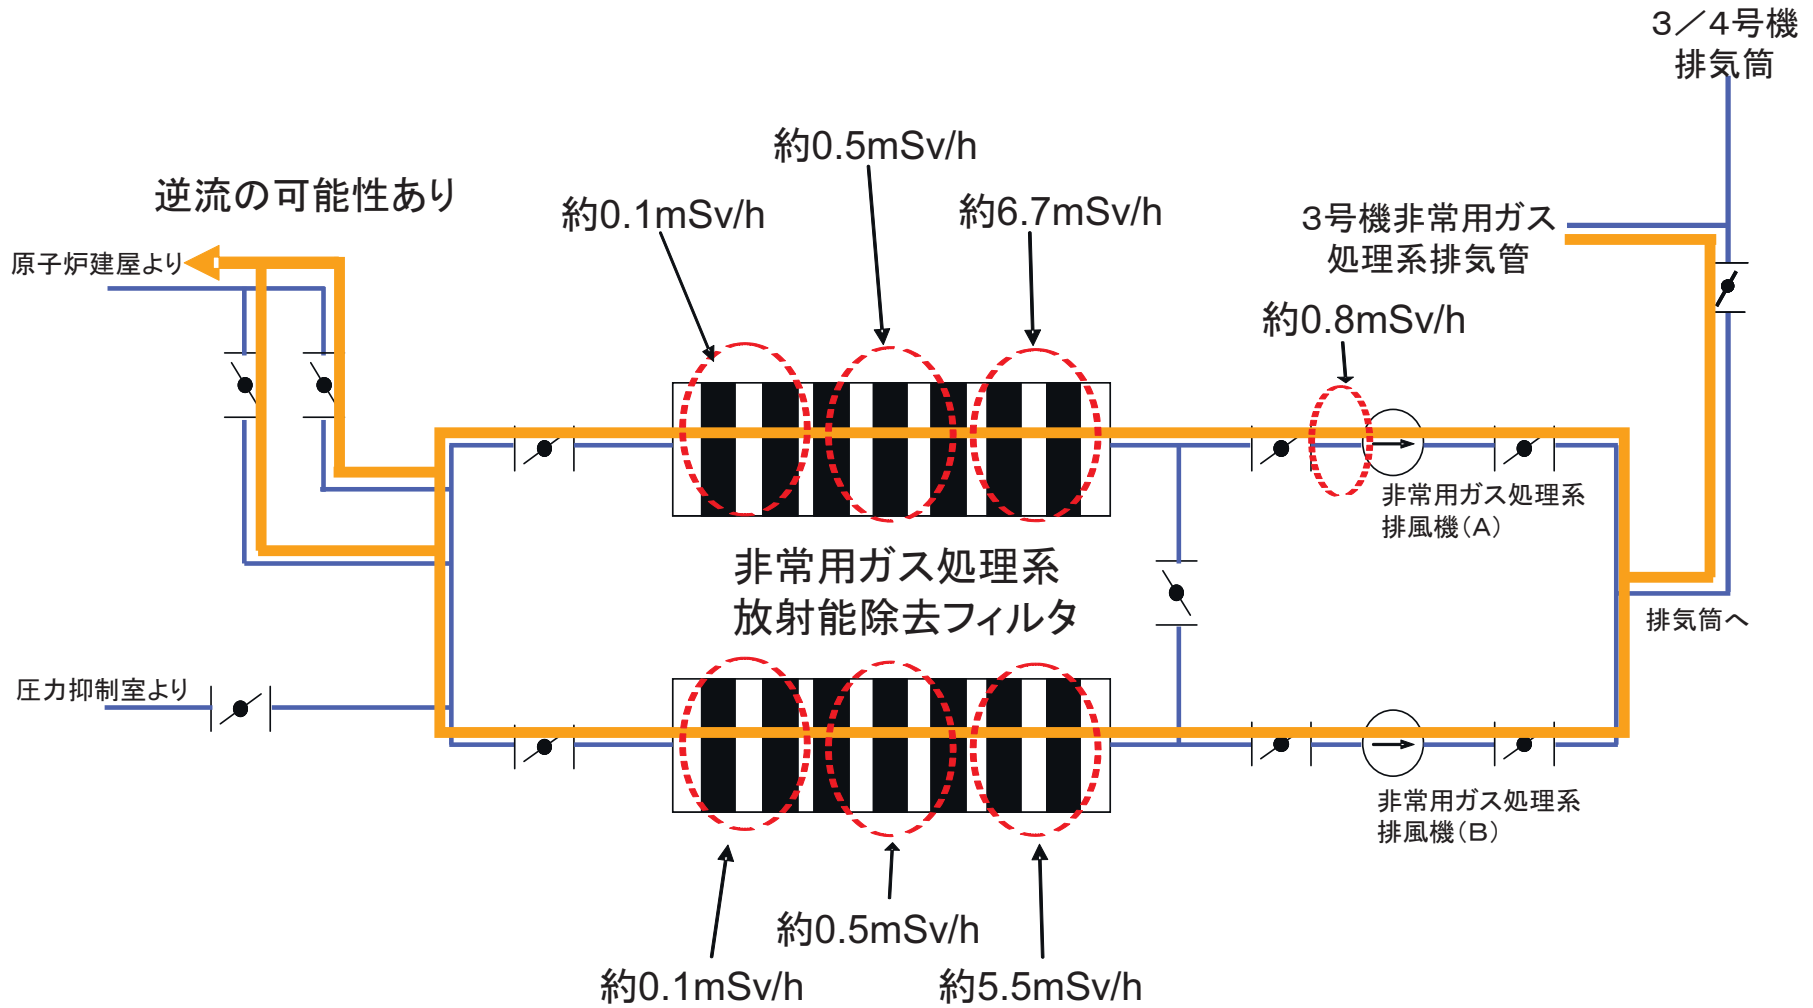
図 10-6-3 4号機SGTS 放射線量測定結果 (平成23年8月25日実施)

3号機の水素ガスを含むPCVベント流が、4号機へ流入した事実関係を確認すべく、4号機のSGTSフィルタトレインの放射線量測定（平成23年8月25日）を実施した。その結果、4号機SGTSフィルタトレインは3号機側（4号機SGTS出口側、高性能フィルタや活性炭フィルタ設置）の放射線量が高く（SGTS（A）フィルタ出口付近：約6.7 mSv/h、SGTS（B）フィルタ出口付近：約5.5 mSv/h）、4号機側（4号機SGTS入口側）に向かうに従い、線量が下がっていく（SGTS（A）、（B）フィルタ入口付近：約0.1 mSv/h）ことが確認された（図10-6-3）。

これは、3号機のPCVベント流がSGTS系配管を經由して4号機に回り込んだ可能性を示す結果と考えられる。

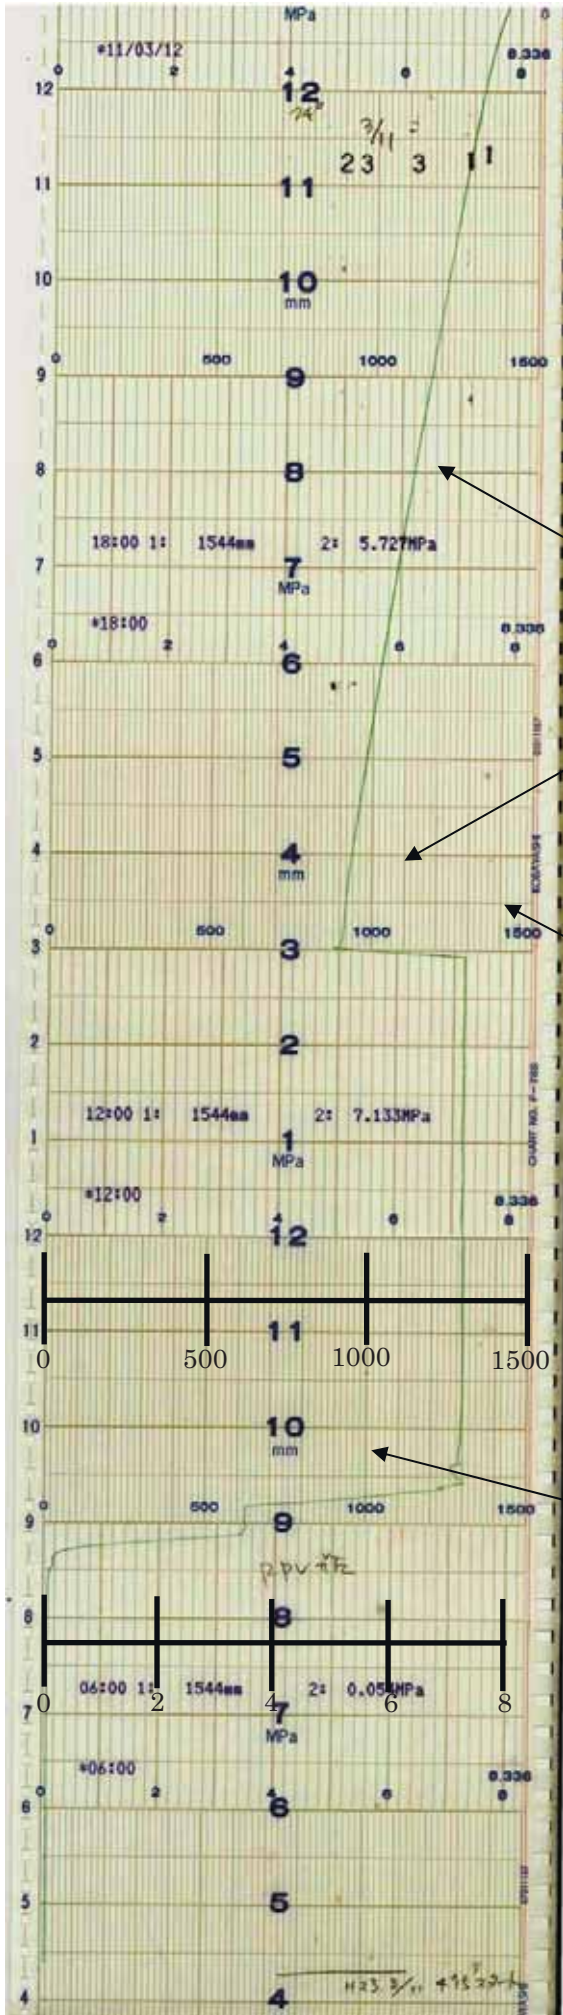
【5号機 原子炉水位、原子炉圧力 (1/4)】

- ① R P V 耐圧漏えい試験のための昇圧
- ② 14時46分 地震発生
- ③ 地震後の電源喪失で耐圧漏えい試験の加圧源としていた機器が停止し圧力が降下
- ④ 崩壊熱による緩やかな圧力上昇
