福島第一原子力発電所
東北地方太平洋沖地震に伴う原子炉施設への影響について

平成23年9月
東京電力株式会社

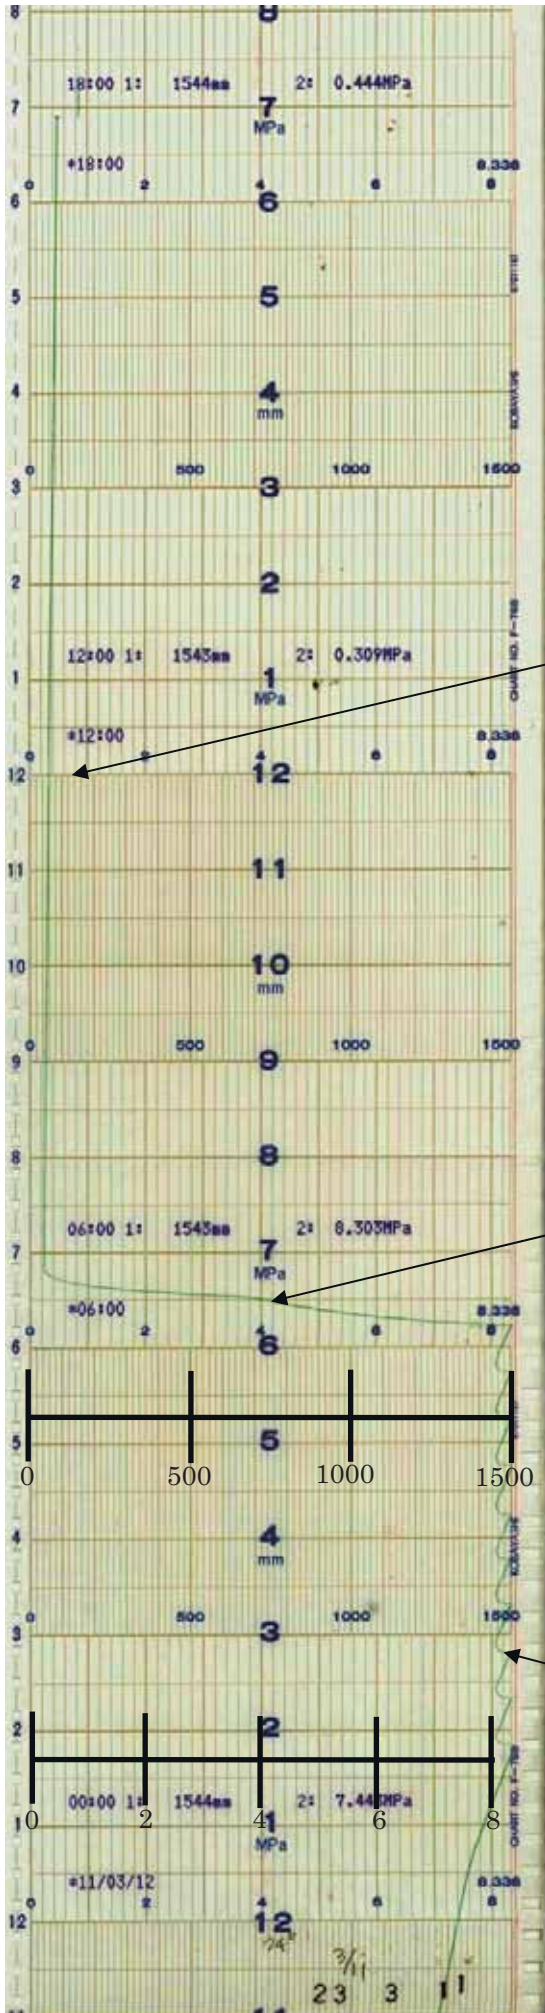
【5号機 原子炉水位、原子炉圧力 (2/4)】

- ⑤ SRVによる炉圧制御
- ⑥ RPV頂部の弁の開操作による原子炉減圧
- ⑦ 崩壊熱による緩やかな圧力上昇

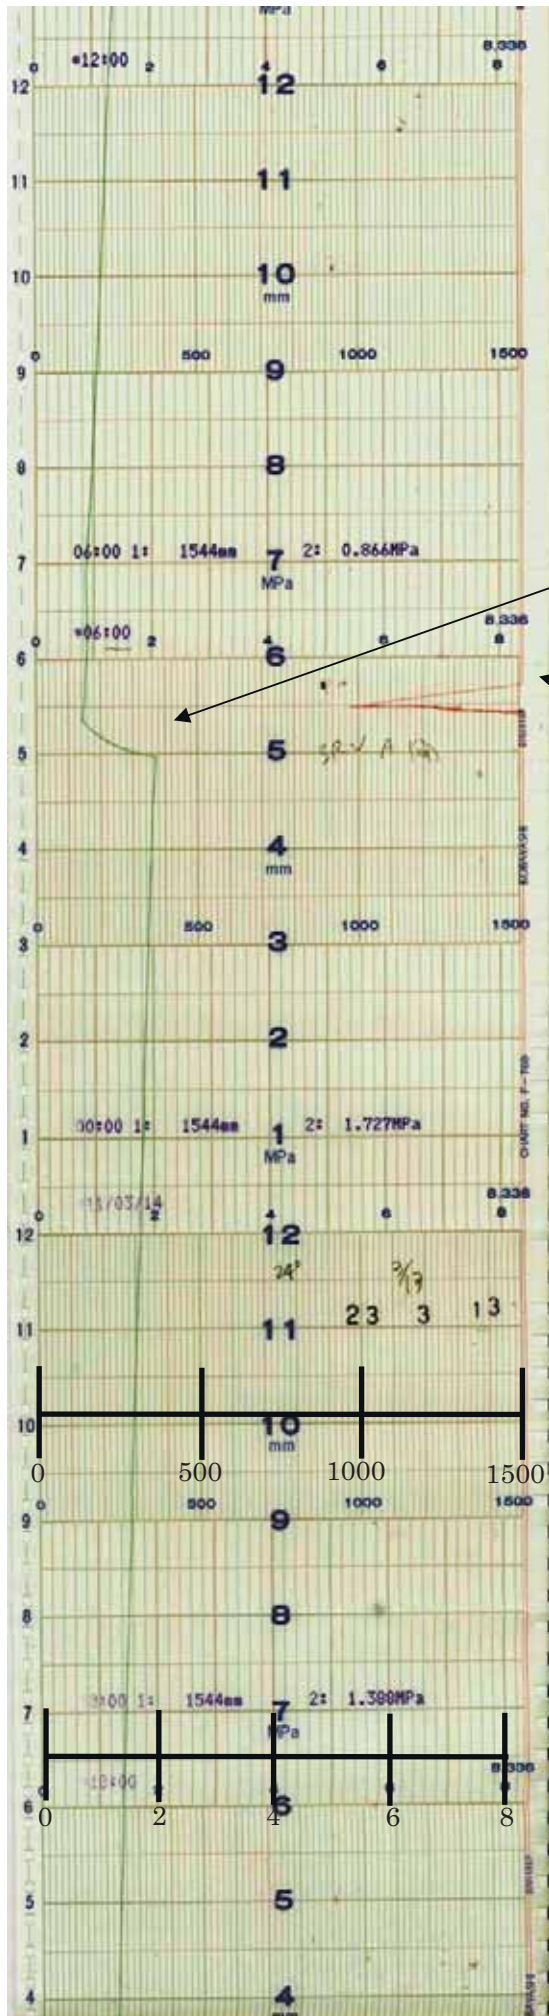
【5号機 原子炉水位、原子炉圧力 (4/4)】

- ⑨ SRVによる減圧、以降この操作を繰り返す
- ⑩ 圧力変動による水位の変動

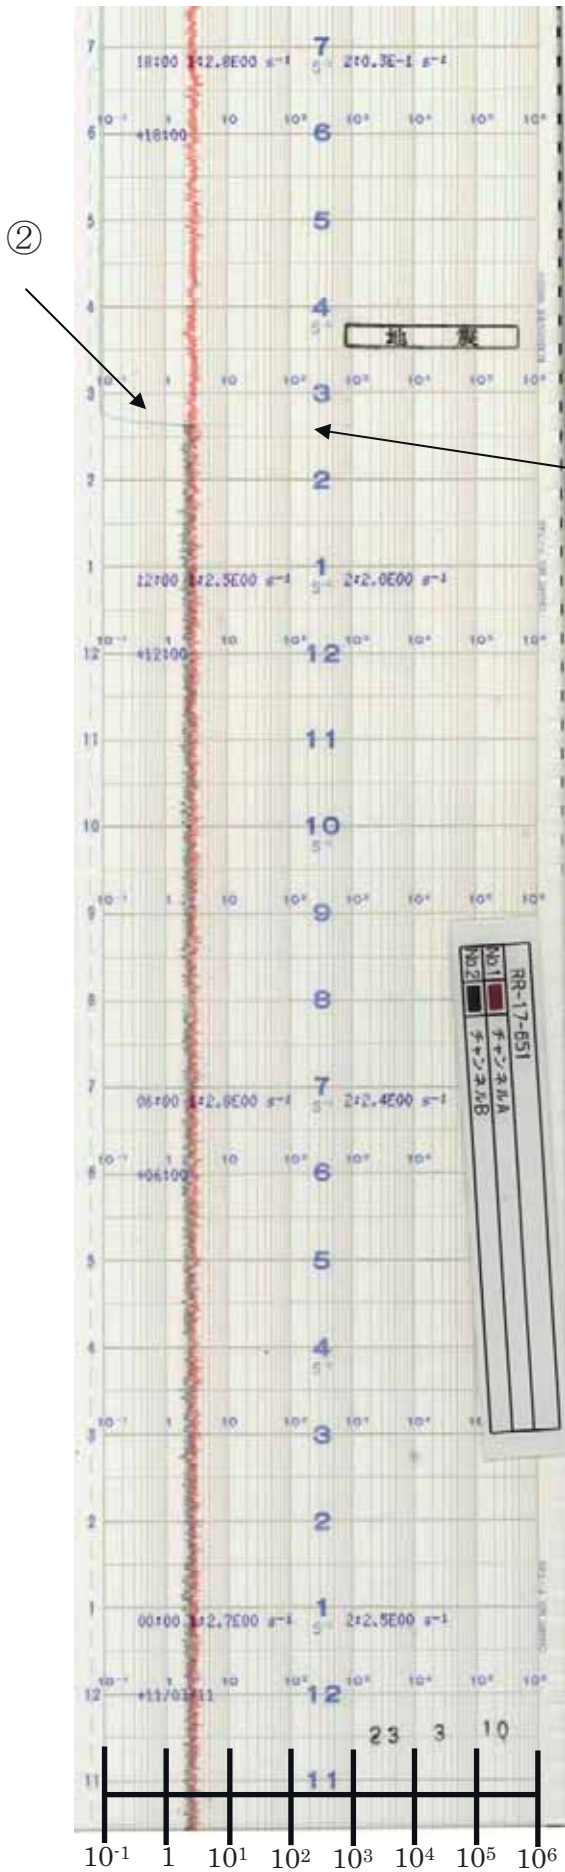
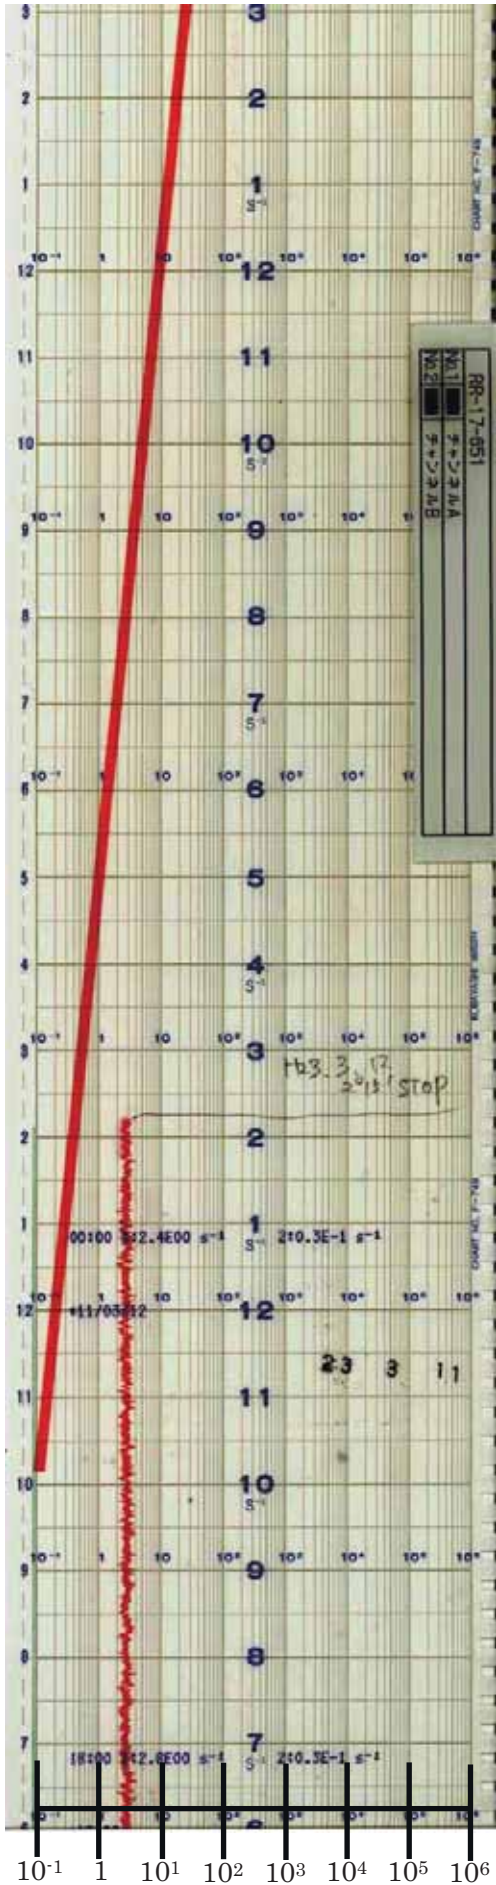
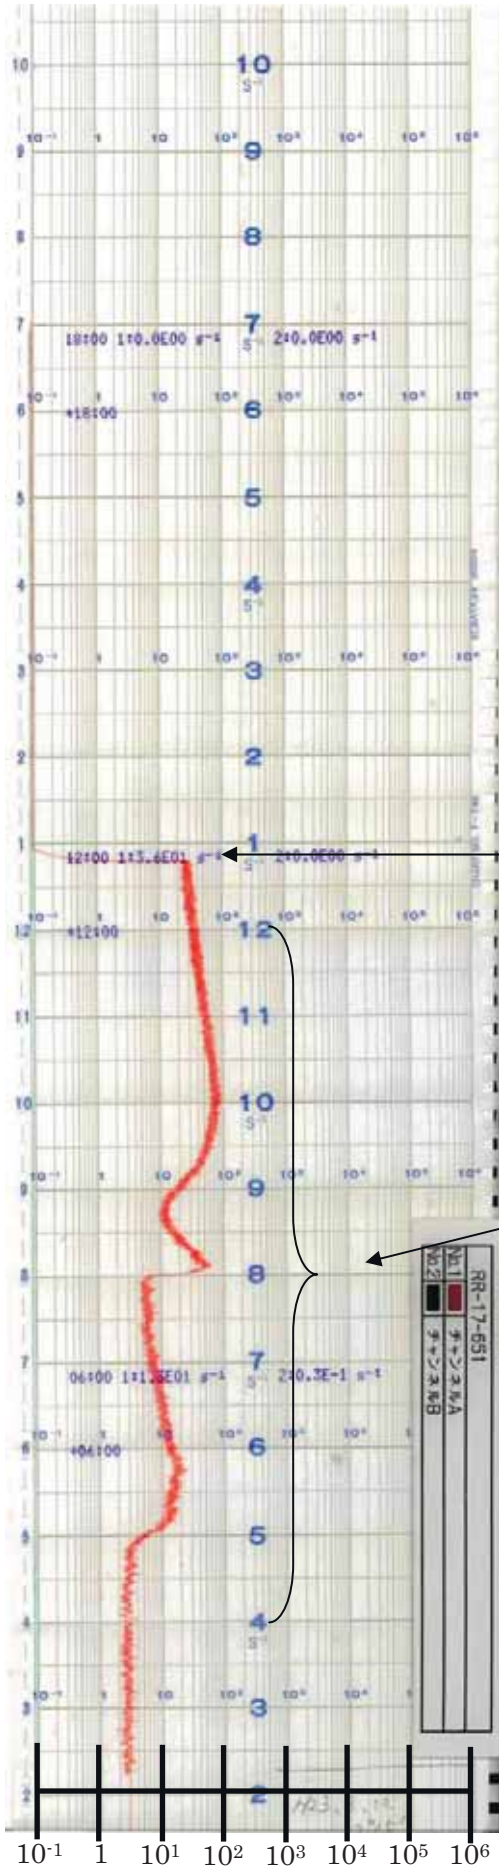
【5号機 主排気筒モニタ (1/3)】

- ① 14時47分 地震によるスクラム
- ② 電源喪失によるチャンネルBの停止

- ③ 構内線量上昇の影響を考えられる指示上昇
- ※ 電源喪失による記録停止

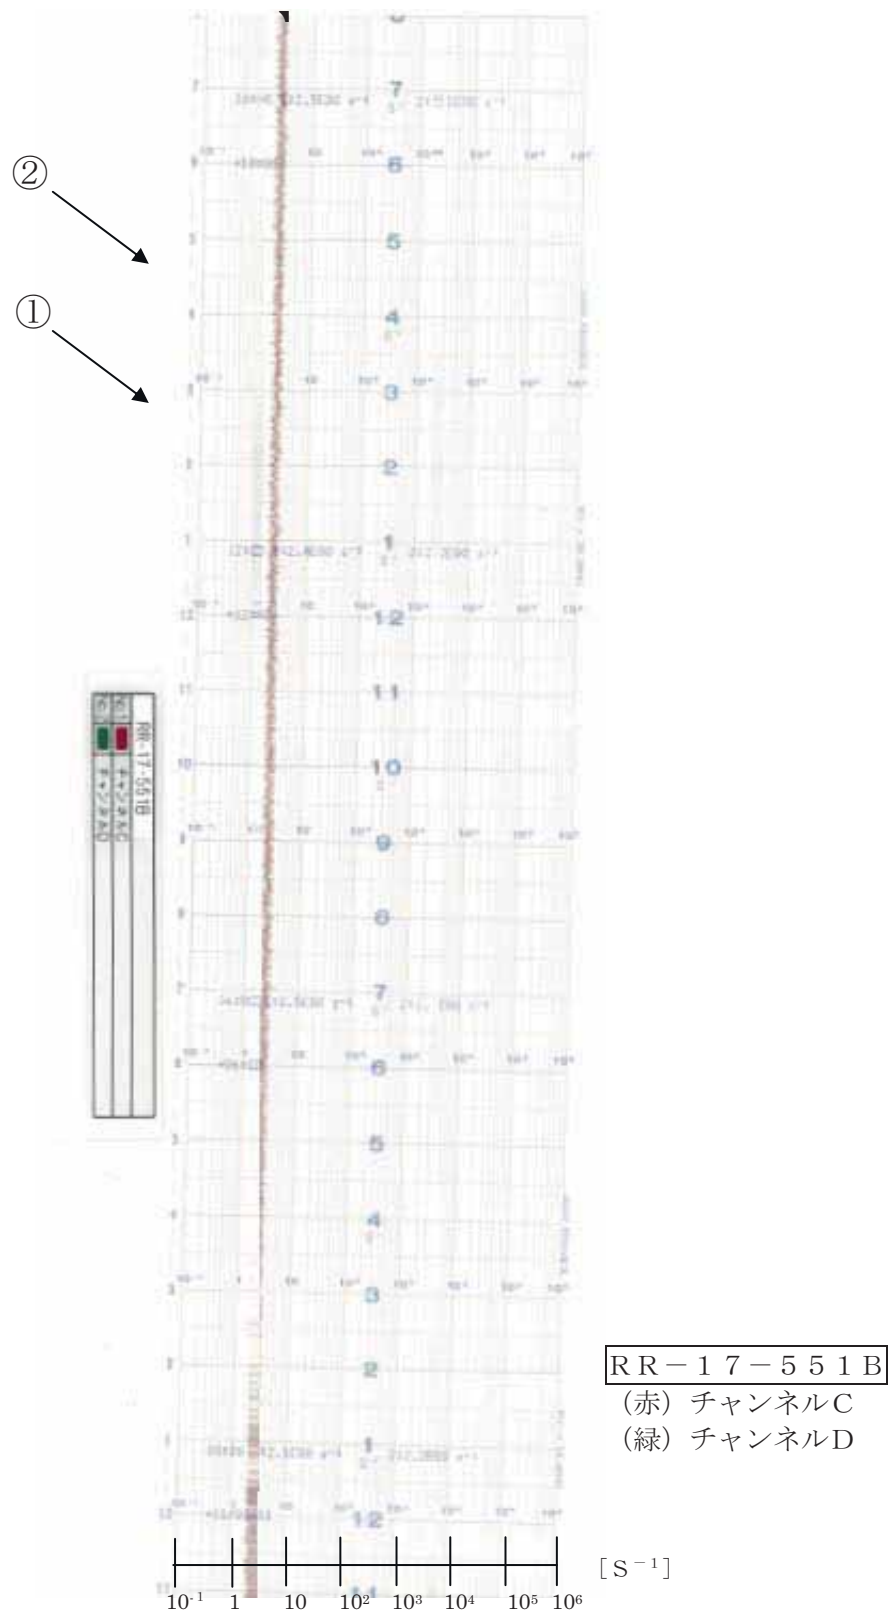
【5号機 非常用ガス処理系放射線モニタ (SIN) (1/2)】

- ① 14時46分 地震発生
- ② 15時30分過ぎに津波が到来したと想定される。

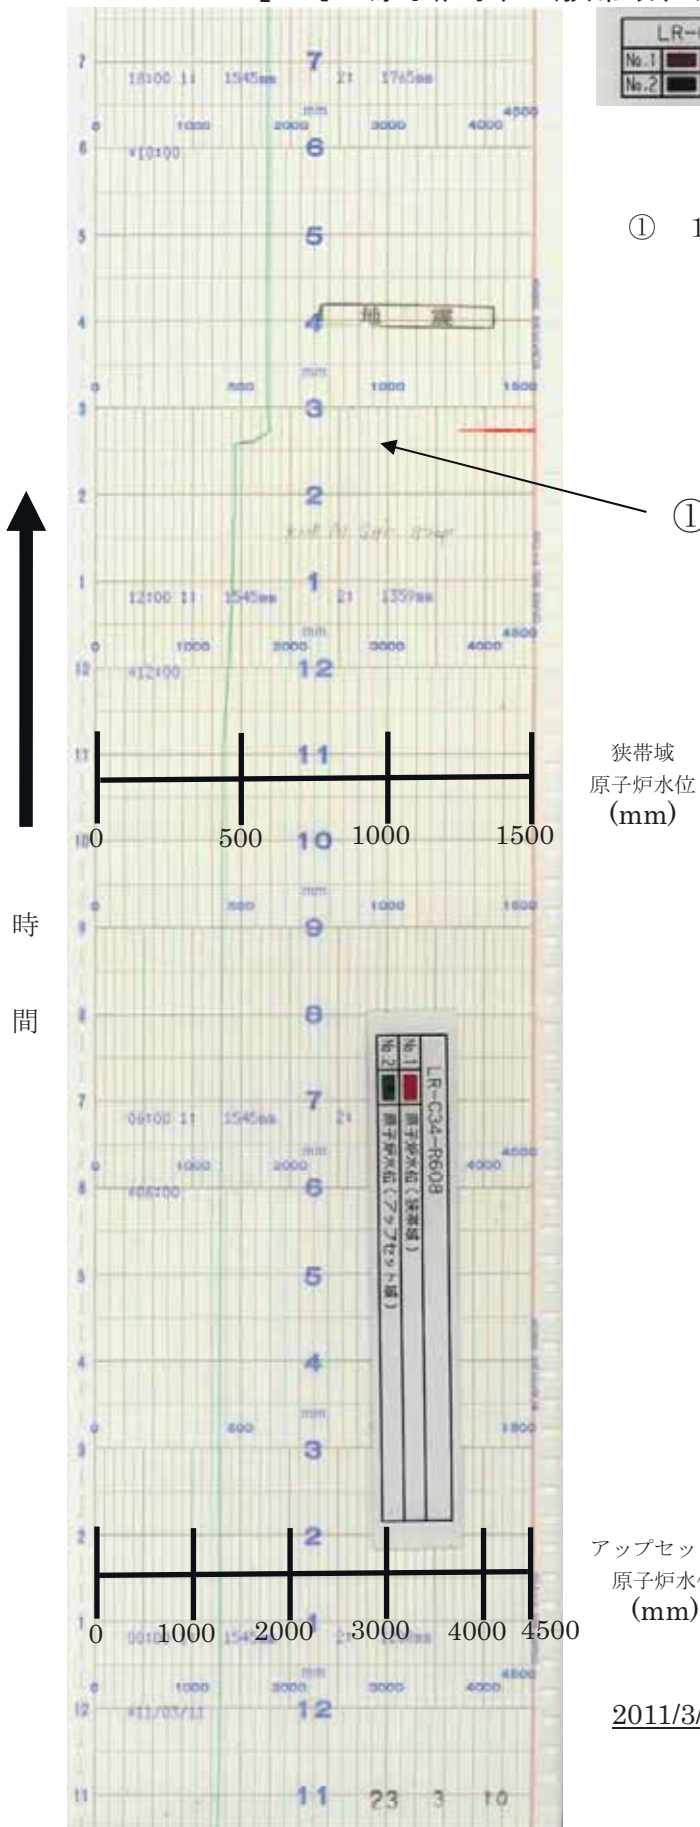
【6号 原子炉水位 (狭帯域、アップセット域) (1/5)】

① 14時46分 地震発生と地震に伴う水位変動

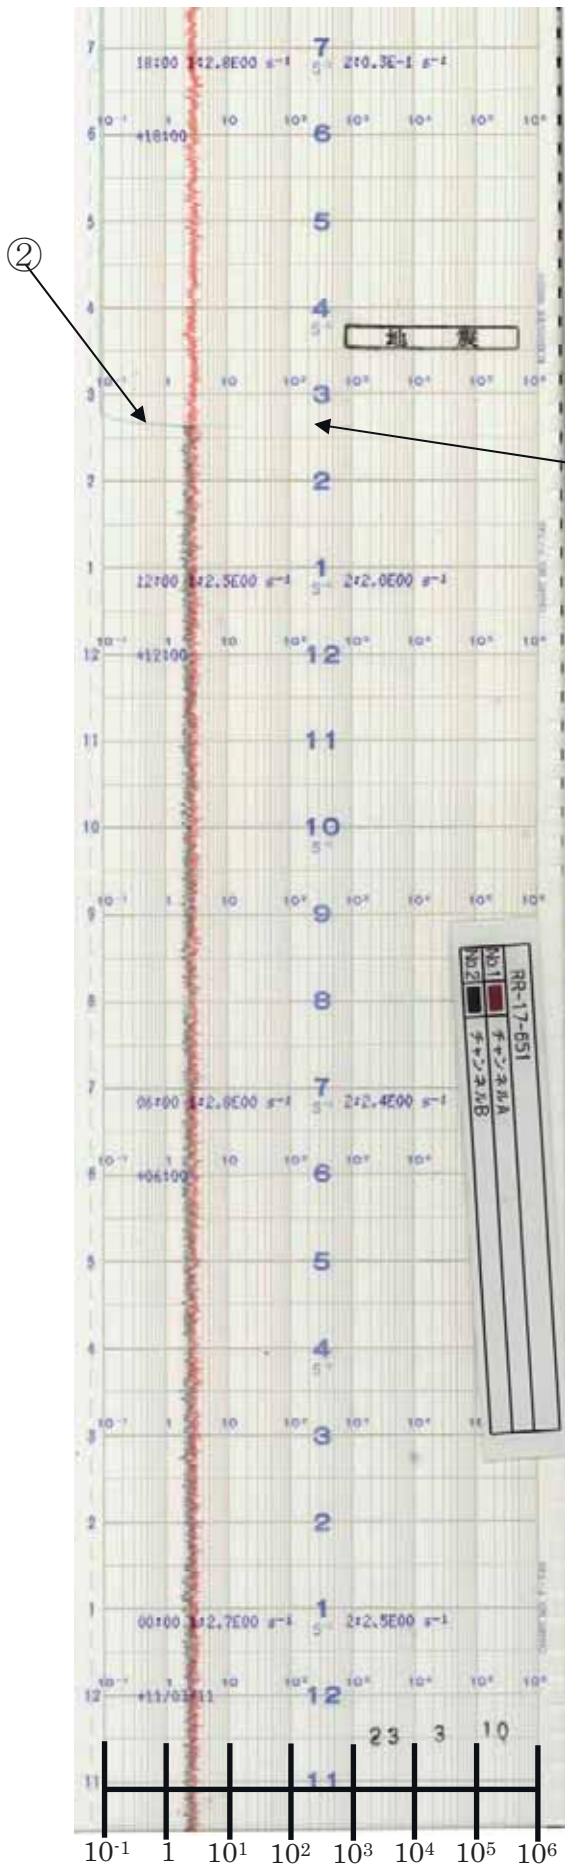
【5号機 主排気筒モニタ】
 (排気筒放射線モニタは5-6号共通)

- ① 14時47分 地震によるスクラム
- ② 電源喪失によるチャンネルBの停止

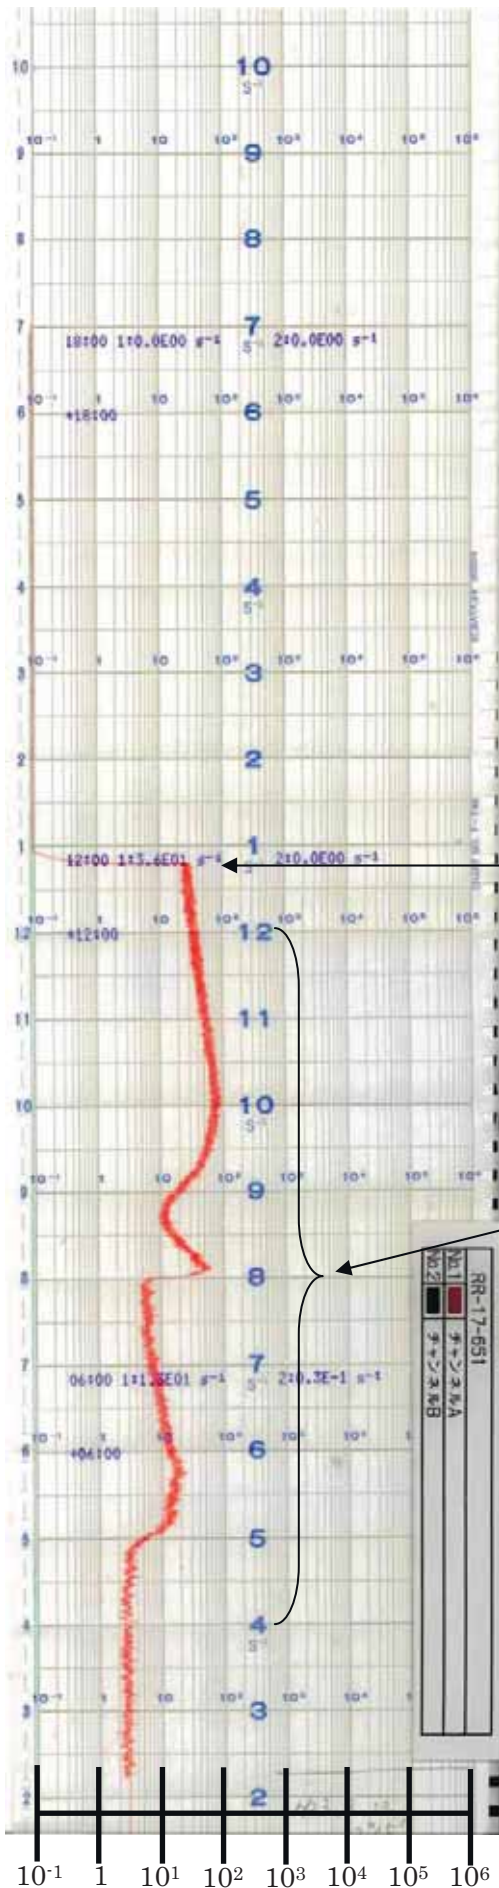
【5号機 主排気筒モニタ】
 (排気筒放射線モニタは5-6号共通)

- ③ 構内線量上昇の影響と考えられる指示上昇
- ※ 電源喪失による記録停止

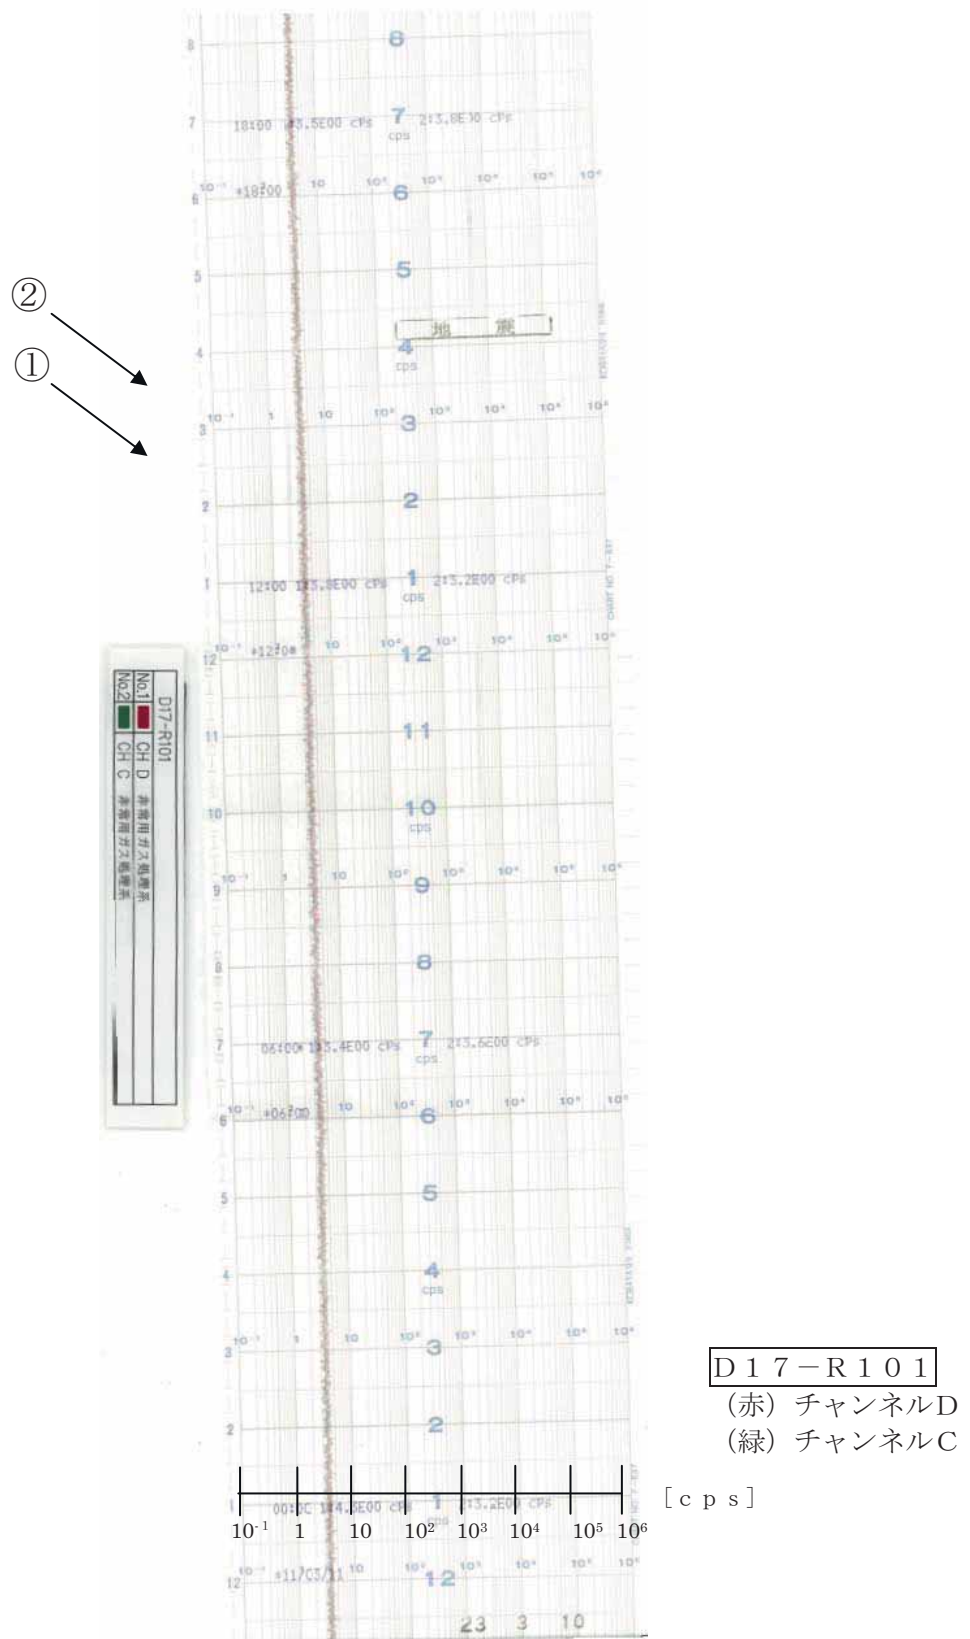
【6号機 SGT S放射線モニタ (1/2)】

- ① 14時46分 地震発生
- ② 15時30分過ぎに津波が到来したと想定される。

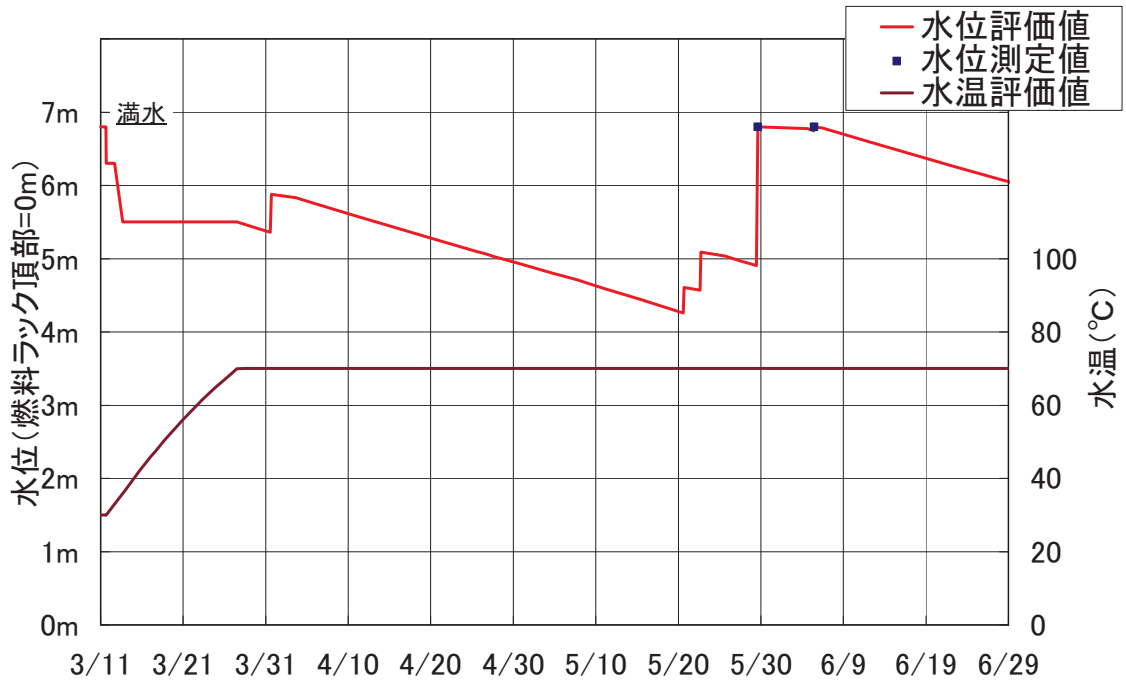
図13-2-3 1号機SFPの評価結果

図13-2-3に1号機SFPの評価結果を図示する。評価結果では、地震時のスロッシングと爆発の影響により3月13日までに水位が一旦低下すると仮定し、その後は水温が蒸発開始温度70℃に到達するまでは水位は維持され、以後は蒸発により水位は低下したと推定している。3月31日の注水及び5月下旬のFPC配管による注水により水位は回復し5月29日、6月5日にスキマーサージタンクレベルの上昇により満水が確認されている【図13-2-4】。満水までに注水された水量の合計値は413tであり、全量がプールに到達したとは考えにくいことから、事故発生時より満水確認時まで失われた水の量はこれよりも少ない量であると考えられる。通常水位のプールの水量は約1000tであり、プールの深さは燃料有効長の3倍程度であることから、1号機のSFPの水位は維持され、燃料の露出は無かったと考えられる。また、1号機のプールは他号機のプールと比較して崩壊熱が小さいため、1ヶ月以上の間注水を実施していないが、水位低下量は小さく、6月末時点で水位は燃料ラック頂部上約6m付近と評価されている。

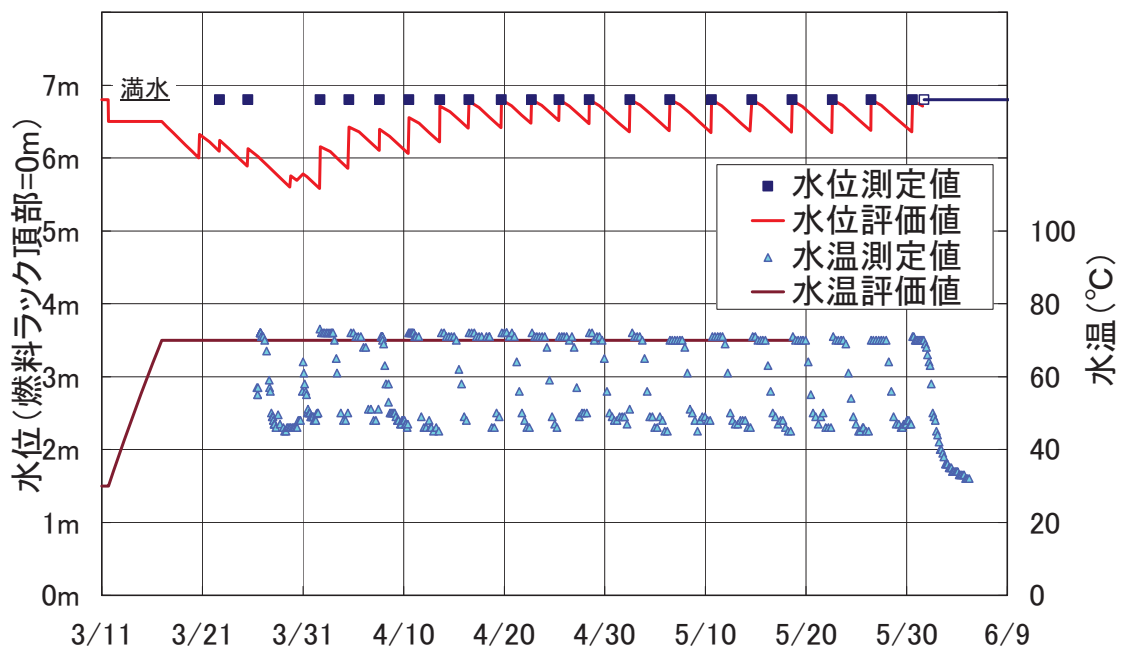
図13-3-3 2号機SFPの評価結果

2号機ではR/Bに大きな損傷がないため、本設のFPCによる注水が可能であり、当該ラインを用いた注水を定期的に実施している。SFPが満水になるとオーバーフロー水がスキマーサージタンクへ流れ込み、スキマーサージタンクの水位計が上昇するという原理を利用して、2号機ではSFPの水位を確認している。すなわち、スキマーサージタンクの水位上昇時をSFPの満水時として考えており、図13-3-3ではその点を水位測定値として示している。図13-3-3から水位評価値が測定値と概ね良く一致していることが分かる。3月中旬～下旬の評価値は測定値（満水）より低い理由は、初期のスロッシングの影響を大きく見積もっているためと推定される。

また、2号機では本設のSFPの水温計が利用可能な状態であり、定期的な測定を実施している。測定結果を図示しているが、注水直後に70℃付近まで上昇し、1～2日後には50℃程度まで低下するという傾向が繰り返されている。これはSFP水位の低下により温度計が水から露出し、露出後は水温ではなく雰囲気温度を示しているためである。

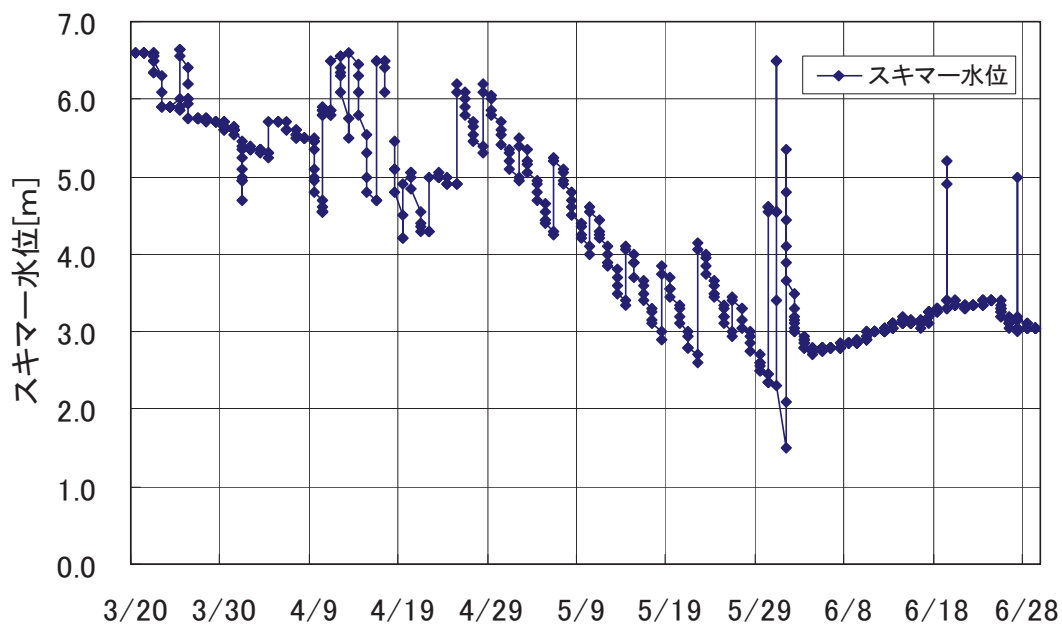
図 13-3-4 2号機スキマーサージタンクレベル

なお、3月22日に海水を水源として既設のFPC配管を用いて注水を実施したところ、スキマーサージタンクレベルが上昇したことから満水を確認した【図13-3-4】。満水までに注水された水量の合計値は58tであり、この水量が事故発生時より満水までに失われた水の量であると考えられ、これは通常水位のプールの水量約1400tと比較して充分小さい。

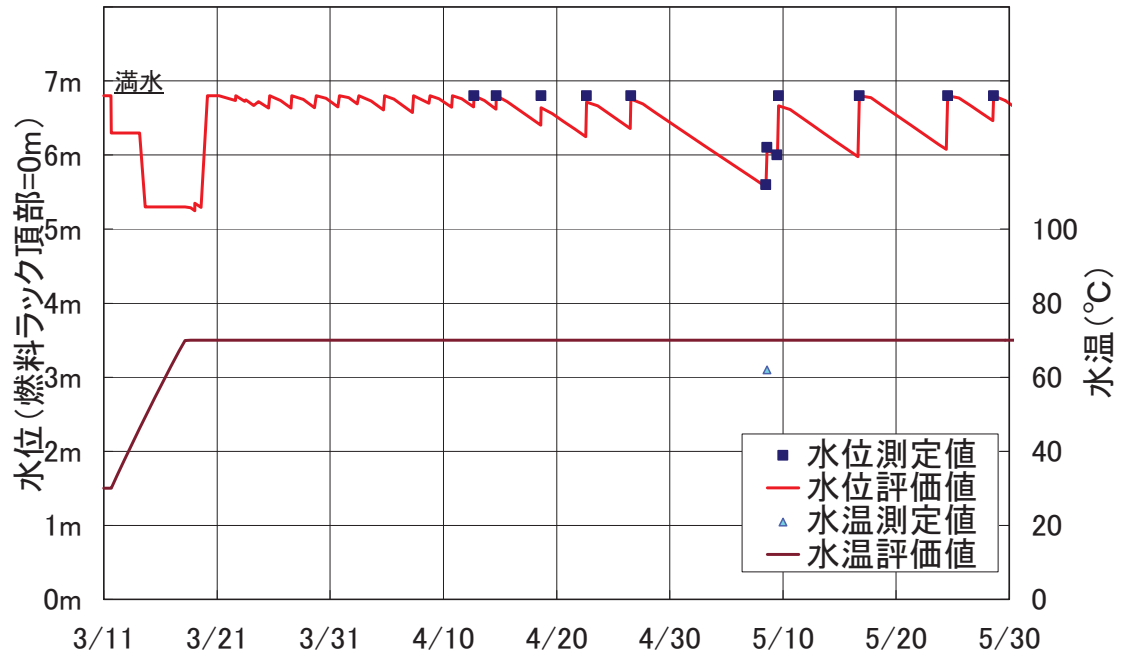
図13-4-2 3号機SFPの評価結果

なお、4月12日の満水確認時の注水量(約35t)は、漏れ等により失われる水の補給も考慮した想定注水量(約80t(4月10日の実績))よりも小さかったことから、崩壊熱により失われる以上の水位の減少は無かったと考えられる。また、満水確認後の注水の実績から1日あたりの蒸発量は、約10～20t程度と推定されるため、満水確認時までに蒸発により失われた水の量は320～640t程度となる。仮に、満水までプールへの注水が無かったと仮定しても、プール水量は約1400tであり、プールの深さは燃料有効長の約3倍程度であることから、水位は半分以上残る計算となる。また、蒸発以外にスロッシングや建屋爆発時に水位が減少すると仮定しても、露出するまでには2m以上の余裕がある。したがって、3号機のSFPの水位は維持され、燃料の露出は無かったと考えられる。

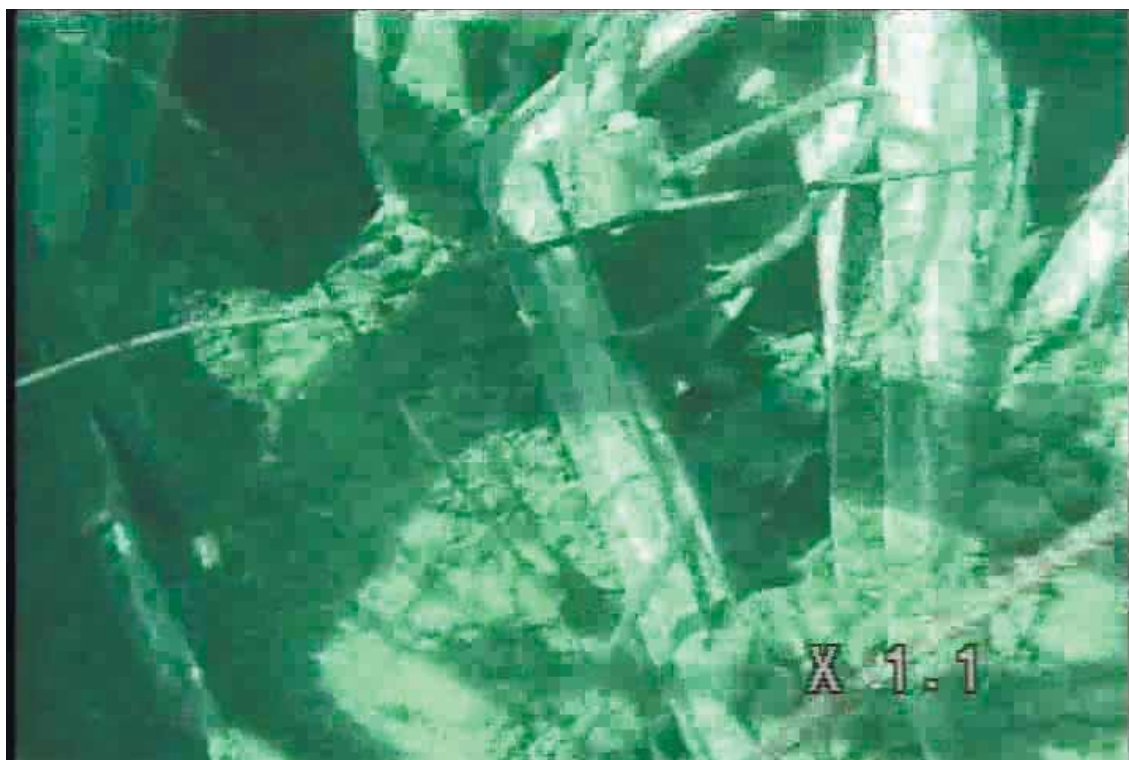
図13-4-3 3号機のSF6水中の状態

3月11日、14時46分に発生した東北地方太平洋沖地震により引き起こされた津波の襲来により、全交流電源が喪失し、SFPの冷却機能及び補給水機能が喪失した。3月14日11時01分、水素ガスによると思われる爆発が発生し、R/Bのオペレーティングフロアから上部全体の外壁が破損し、SFPに大量の瓦礫が落下した。建屋の破損により、むき出しとなったオペレーティングフロアから大量の蒸気が放出されていることが確認された。

5月8日、プール水のサンプリングを実施する際に、同時にビデオカメラによる撮影を実施した。図13-4-3に撮影された写真を示すが、プール水中には大量の瓦礫が落下しており、プールに保管されていた燃料等の状況は確認できなかった。

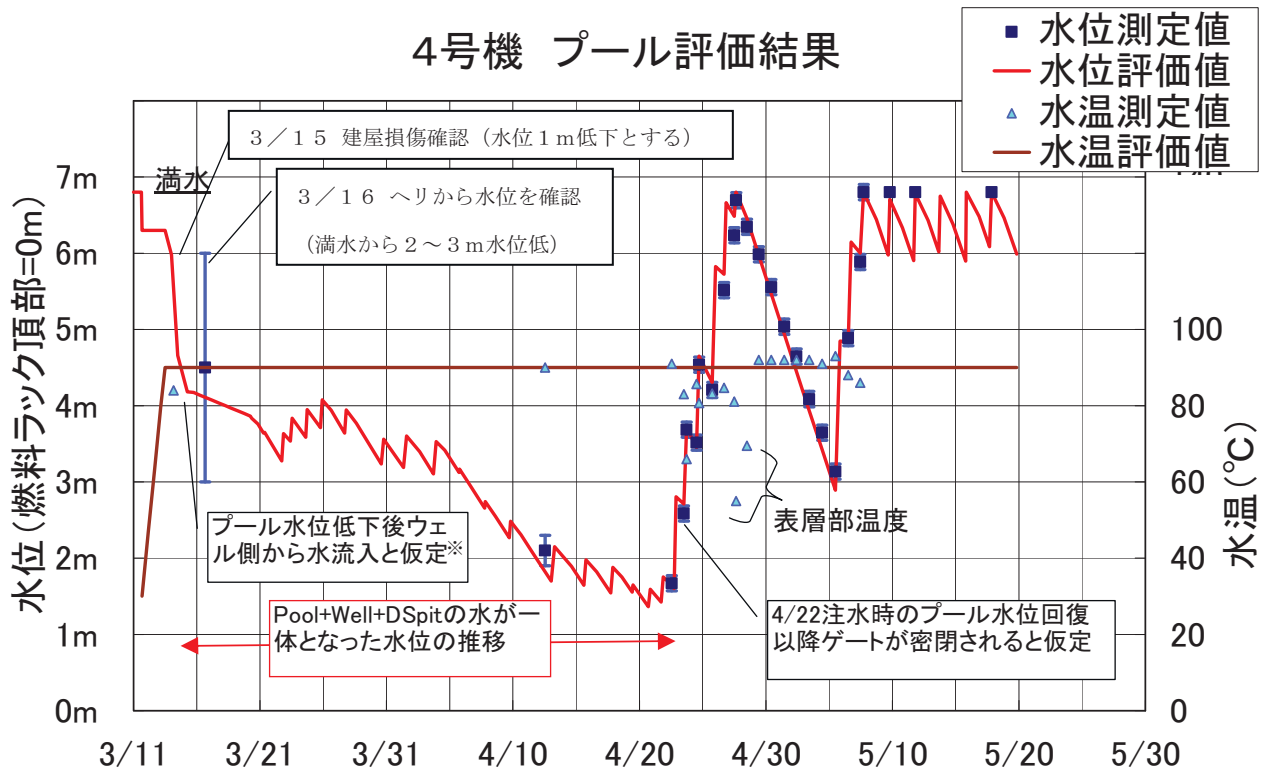
図13-5-2 4号機SFPの評価結果

水温の測定はコンクリートポンプ車に熱電対を吊り下げるという方法で水位測定と合わせて実施されている。多くの測定結果は90℃程度であり、2号機の測定結果70℃程度と比較して高い値となっているが、これは4号機SFPの燃料の崩壊熱が高いため、準定常状態となった際の温度が高めになっていることが理由である。図13-5-2には70℃以下の測定結果も数点あるが、これらはプール表層部の水をサンプリングしているため等の理由によるものと考えられる。

水位の実測値が概ね評価値と整合していることから、プールは水位維持に影響を与えるような漏えいは生じていないと考えられる。

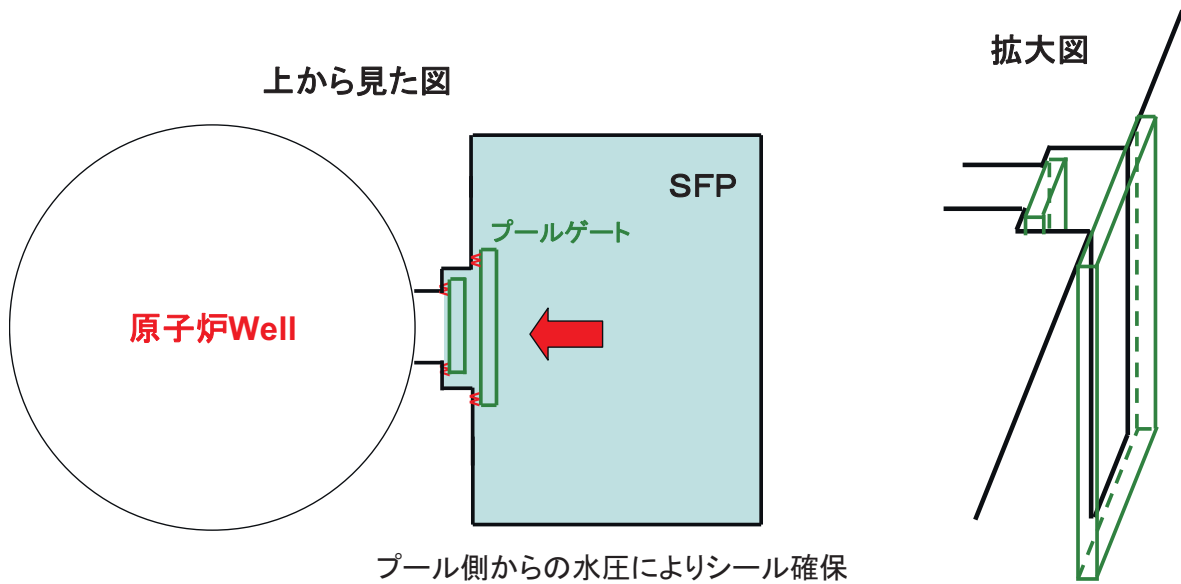
図13-5-3 プールゲートの構造

プールゲートは図13-5-3に示すとおり、SFPと原子炉ウェルとの連結部をSFP側からふさぐ形の構造になっており、その水密性はSFPからの水圧で保たれる。運転時は原子炉ウェル側に水がないため、プールゲートには大きな水圧がかかる。一方、4号機は定期検査中であり、原子炉ウェル側にも水が蓄えられており、FPCの冷却が失われた以降は、SFP側の保有水が蒸発により失われていく状況にあったため、原子炉ウェル側の水位が高く、SFP側の水位が低くなる関係となったものと考えられる。その場合、図13-5-4、13-5-5に示すようにプールゲートは通常とは逆側から水圧を受けることになり、構造上プールゲートの密閉性は失われ、水位が原子炉ウェル側と同じになるまで水が流れ込むこととなる。(2)に示した水位挙動評価では、この効果を前提としているため、SFPの水位低下は緩やかなものとなっている。ただし、4月22日の注水以降、SFPの水位が回復した結果、原子炉ウェル側の水位が低く、SFP側の水位が高くなる関係となったものと推測されるため、プールゲートの水密性が再び維持されるとの仮定を用いて評価しているが、この仮定による評価は観測結果とよく一致する。

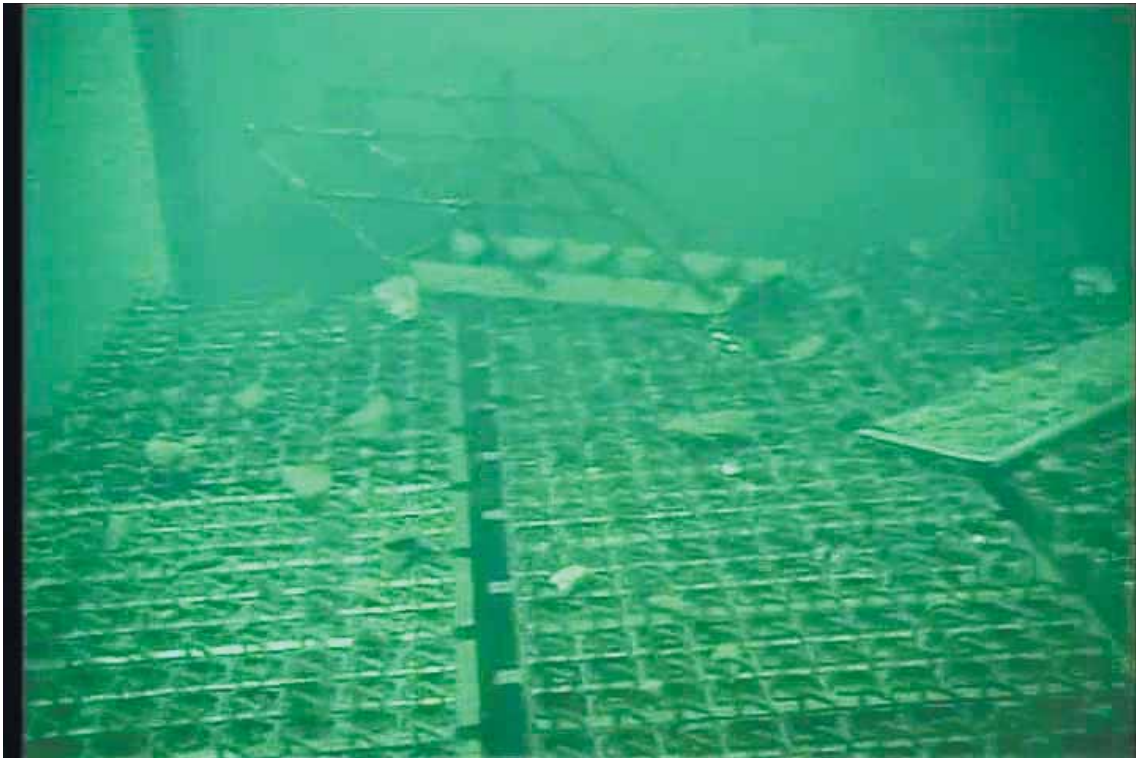
図13-5-7 4号機のプール水中の状況（その2）

5月7日、プール水のサンプリングを実施する際に、同時にビデオカメラによる撮影を実施した。図13-5-6、7、8、9に撮影された写真を示す。プール水中には大小様々な瓦礫が落下しているが、プールに保管されていた燃料はラックに収納された状態を維持しており、大量の燃料破損は無いことが確認された。

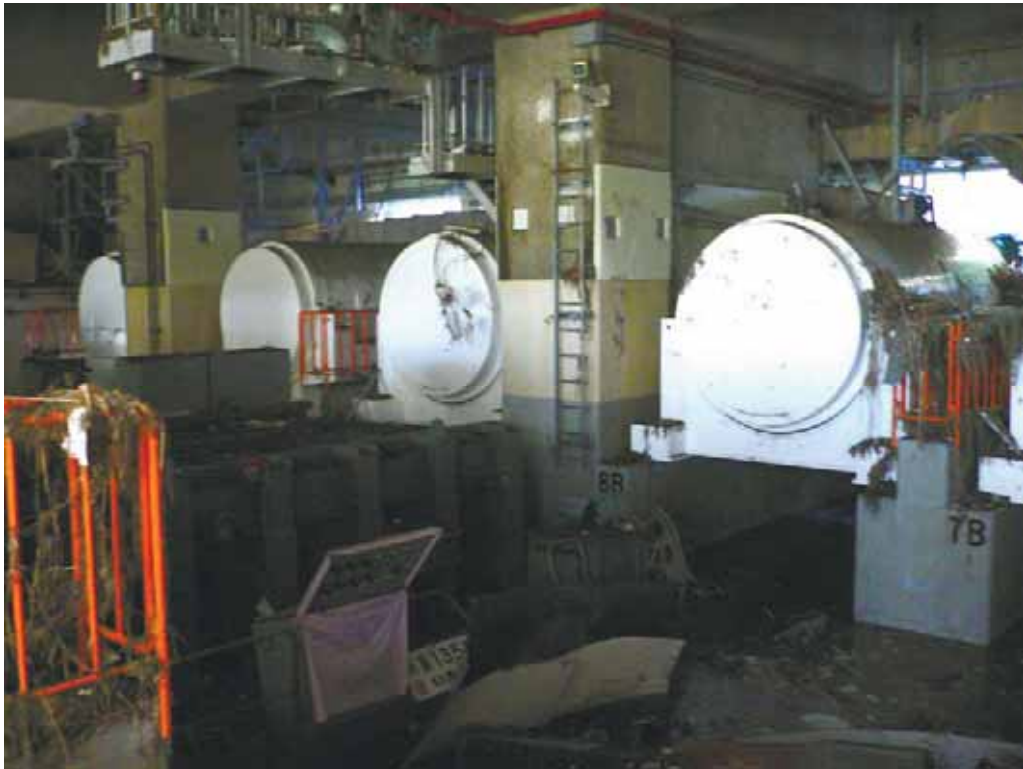
図 1 3 － 1 2 － 3 乾式貯蔵キャスク保管建屋内の状況

乾式貯蔵キャスクについては、津波により建屋内に流入した瓦礫等が付着しているものの、ボルトにより固定されていた元々の位置から移動しておらず、これまでのところ、外観からは健全性に関する問題については確認されていない。

また、乾式貯蔵キャスク保管建屋内の放射線量(～数十 μ Sv/h)についてもバックグラウンドレベルと比較して、異常な値とはなっていない。乾式貯蔵キャスクは1次蓋、2次蓋と2重の構造で密封を維持する構造であるため密封性能は高く、密封性能が維持されているものと考えられる。ただし、現時点ではリーク確認試験等による直接的な確認を実施できていないため、今後、乾式貯蔵キャスクを乾式貯蔵キャスク保管建屋から搬出し、密封性能を直接的に確認する予定である。図13-12-3に乾式貯蔵キャスク保管建屋内の状況の写真を示す。

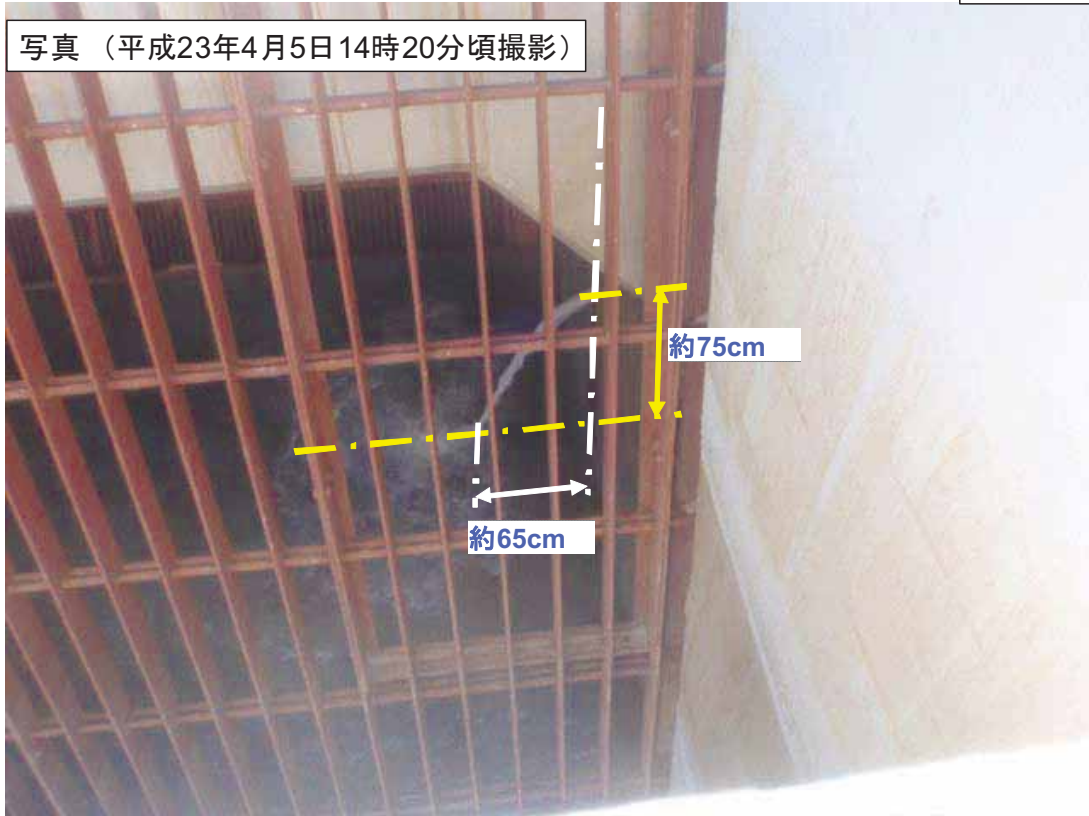
写真（平成23年4月5日14時20分頃撮影）

流出が発見された前日の4月1日の昼頃の時点では、スクリーン近傍の空間線量率は1.5 mSv/hであることが確認されており、線量率の上昇は見られないこと及び漏えい箇所に近いピット付近で海面への流出に伴う音が聞こえていなかったことから、その時点では4月2日～6日のような形での流出が始まっていたとは想定しがたい。しかし、流出開始時期を特定できないことから、念のため、4月1日より流出が始まったと仮定して流出量の評価を行った。
