福島原子力事故調査報告書
(中間報告書)

平成 23 年 12 月 2 日
東京電力株式会社

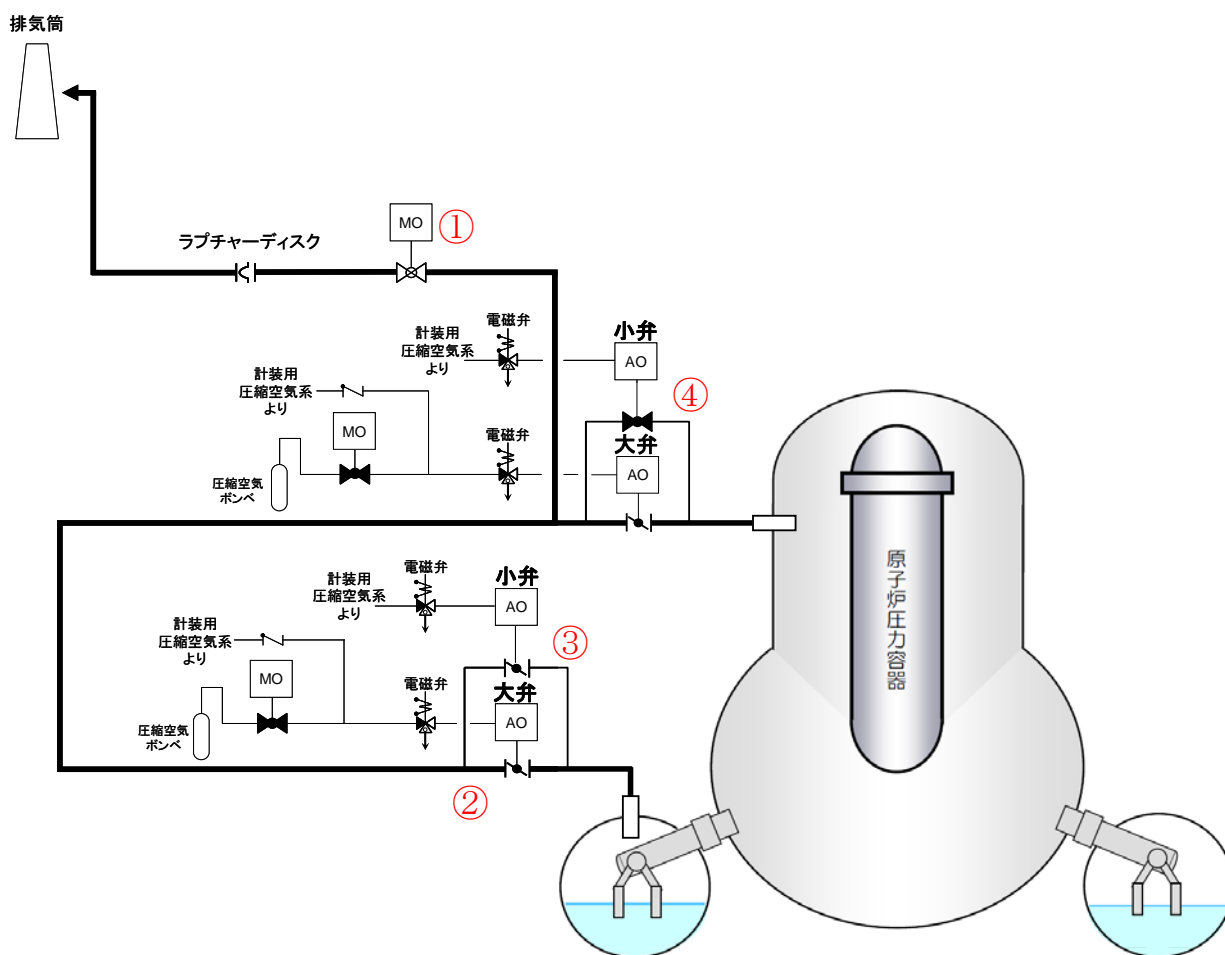
福島第一2号機 格納容器ベントのライン構成のために操作を行った弁

- ・ 原子炉隔離時冷却系による原子炉への注水を継続し、ドライウェル圧力は約200～300 kPa [abs]と安定していたが、いずれ格納容器ベントが必要となることが予想されたことから、12日17時30分、発電所長は2号機格納容器ベント操作の準備を開始するよう指示した。
- ・ 格納容器ベントラインの電動弁を手動で開操作するため、現場（原子炉建屋内）に出発し、13日8時10分、手順書通り格納容器ベントラインの電動弁《①》を手動で25%開とした。

- ・ 15日0時02分頃、ドライウェルからのベントラインにある空気作動弁（小弁《④》）の開操作を実施したが、数分後に閉状態であることを確認した。ドライウェル圧力は約750 kPa [abs]から低下せず高めのまま推移し、ベントの効果は現れなかった。

- ・ 同日6時00分～10分頃、大きな衝撃音が発生した。ほぼ同時期に圧力抑制室の圧力が0 MP a [abs]を示していた（「9. プラント水素爆発評価」で記述するが、衝撃音は4号機の爆発によるものと考えられる）。
- ・ 一方、ドライウェル圧力は7時20分時点で730 k P a [abs] を維持していた。
- ・ 次の測定である11時25分時点でのドライウェル圧力は155 k P a [abs] に低下しており、この間に格納容器内のガスが何らかの形で大気中に放出されたと考えられ、正門付近のモニタリングカーでの測定値が大幅に上昇した。

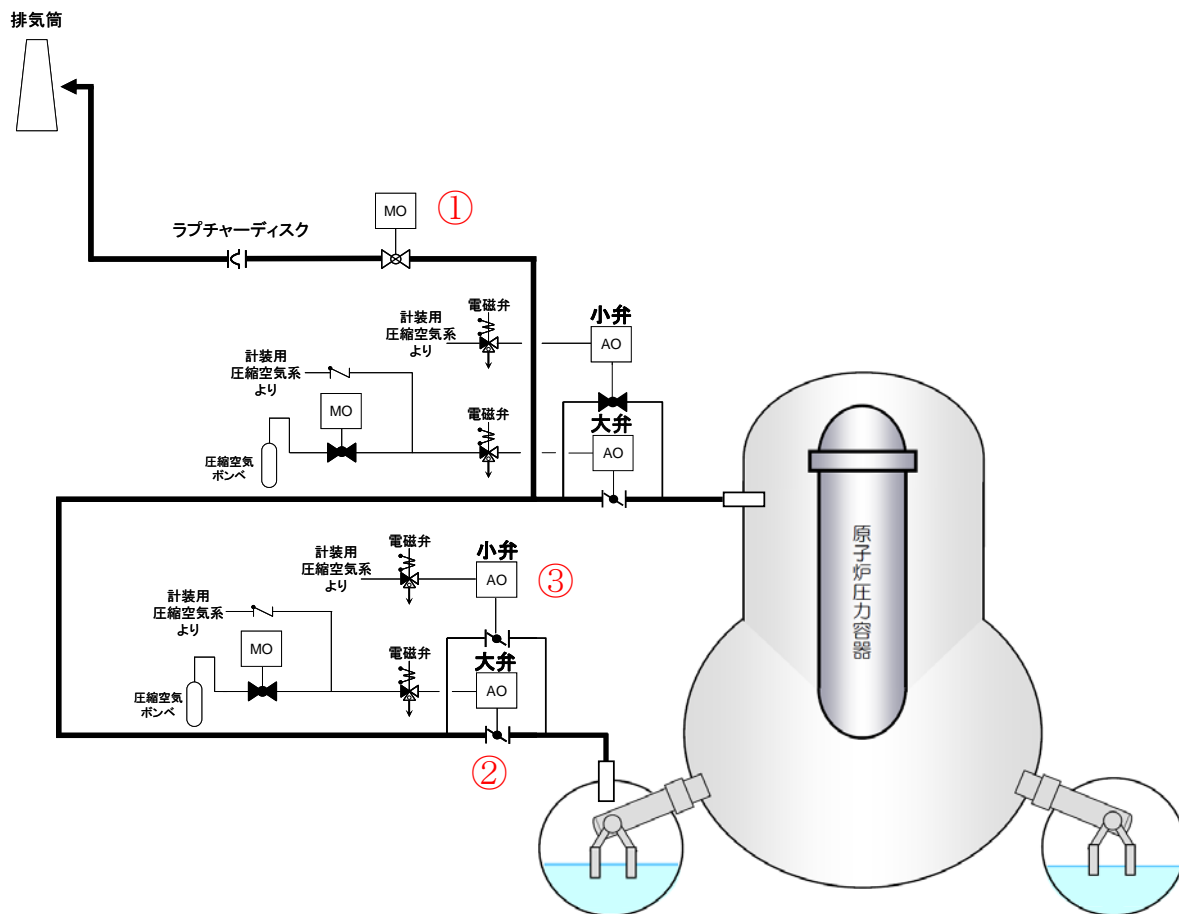
福島第一3号機 格納容器ベントのライン構成のために操作を行った弁

- 3月12日17時30分、発電所長は格納容器ベントの準備を開始するよう指示した。(手順の検討や必要な弁の設置場所の確認等を実施)
- 13日4時50分頃、圧力抑制室からのベントラインにある空気作動弁(大弁)を開けるために、中央制御室仮設照明用小型発電機からの電源を用いて、当該弁の電磁弁を強制的に励磁させた。

- その後、当該弁を開状態で保持する必要があったが、当該弁が設置されているトーラス室に行ったものの、室内が熱く、作業が困難な状態であったことから、開で保持するための措置は実施できなかった。
- 13日17時52分頃、タービン建屋大物搬入口に仮設コンプレッサーを設置するために現場へ出発、計装用圧縮空気系に接続し、21時10分頃にドライウエル圧力が低下したことから、圧力抑制室からのベントラインにある空気作動弁(大弁)が開になったと判断した。《②》

- 14日2時頃よりドライウエル圧力が上昇傾向となったことから、圧力抑制室からのベントラインにあるもう一つの空気作動弁(小弁)についても、5時20分開操作を開始し、6時10分に開になったことを確認した。《③》

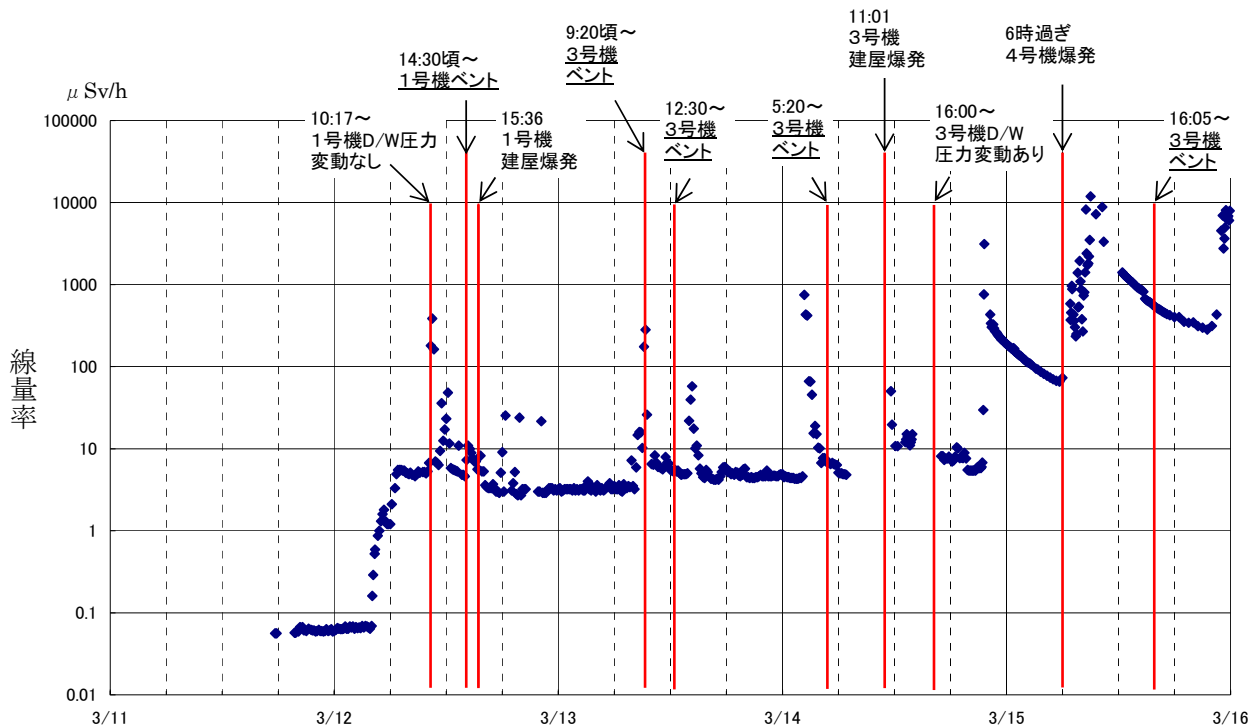
福島第一原子力発電所 正門付近の線量率

3月11日から12日の明け方までは、線量は平常値近辺であったが、12日5時頃から線量率が上昇してきている。これは、既に炉心損傷が発生していたと推定されている1号機からの放射性物質の放出の影響によるものと考えられる。

1号機の格納容器ベントのラインナップが整った12日10時頃に線量率のピークが見られているが、この際には格納容器圧力の低下は見られておらず、その原因は明確ではない。その後、1号機の格納容器ベント（圧力抑制室側）、建屋爆発があったが、特段のピークは見られていない。13日には3号機で複数回、格納容器ベント（圧力抑制室側）を実施し、ピークが見られるものの、線量率は10 μ Sv/h未満であり、バックグラウンドの上昇は見られていない。

2号機で炉心損傷が生じたと推定される14日夜以降、バックグラウンドの上昇が見られる。特に、15日7時20分にドライウェル圧力が730 kPa [abs]であったが、11時25分には155 kPa [abs]へ低下しており、この2号機におけるドライウェル圧力の減少の時期に、線量率が1,000 μ Sv/hを超えて最大で10,000 μ Sv/hに達し、バックグラウンドレベルの大幅な上昇が見られる。

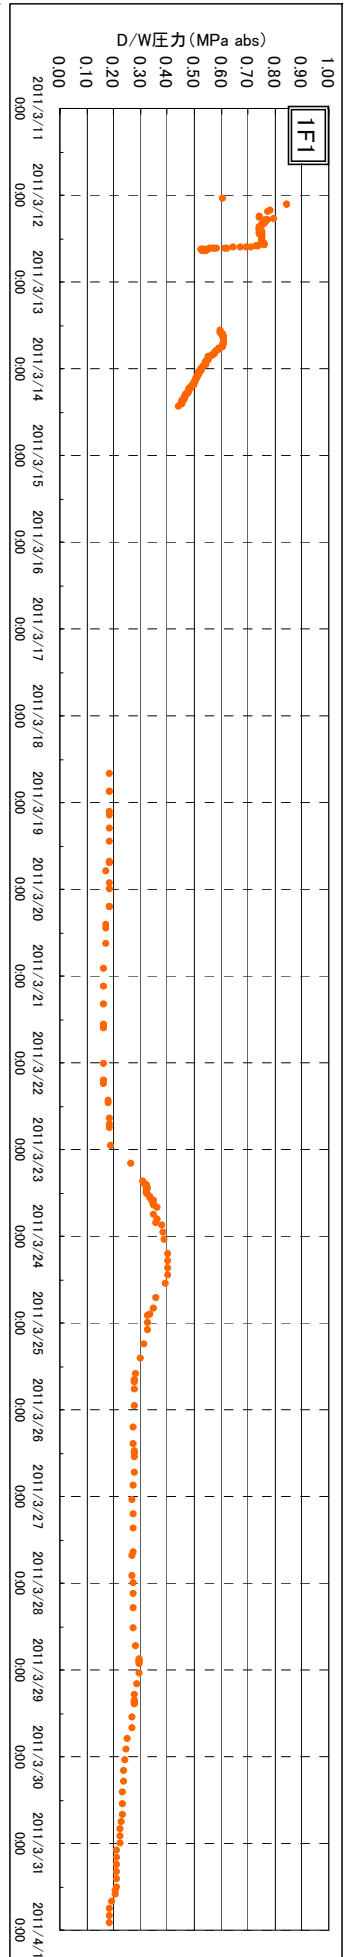
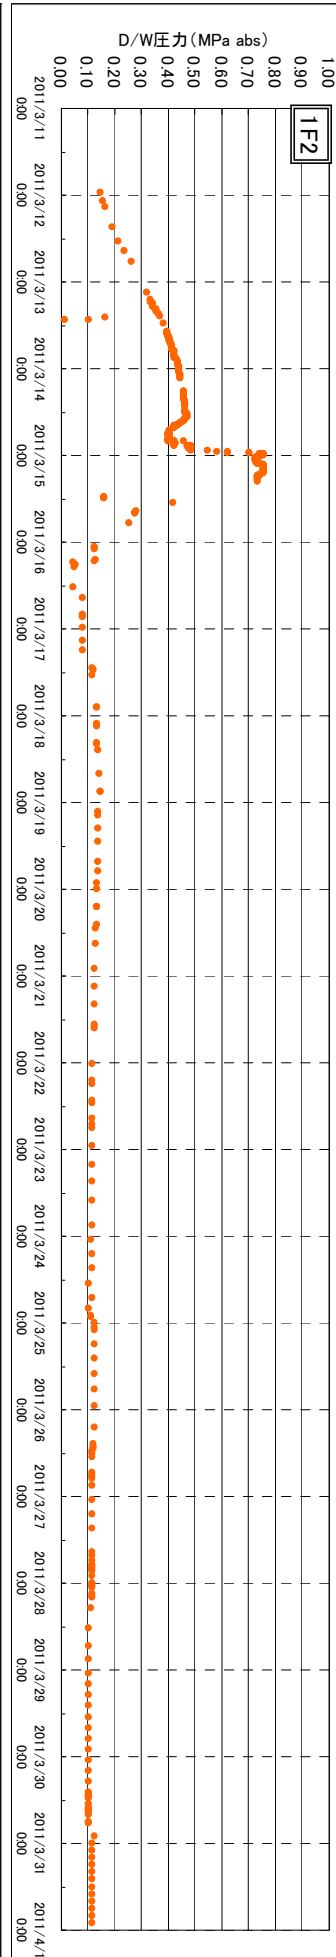
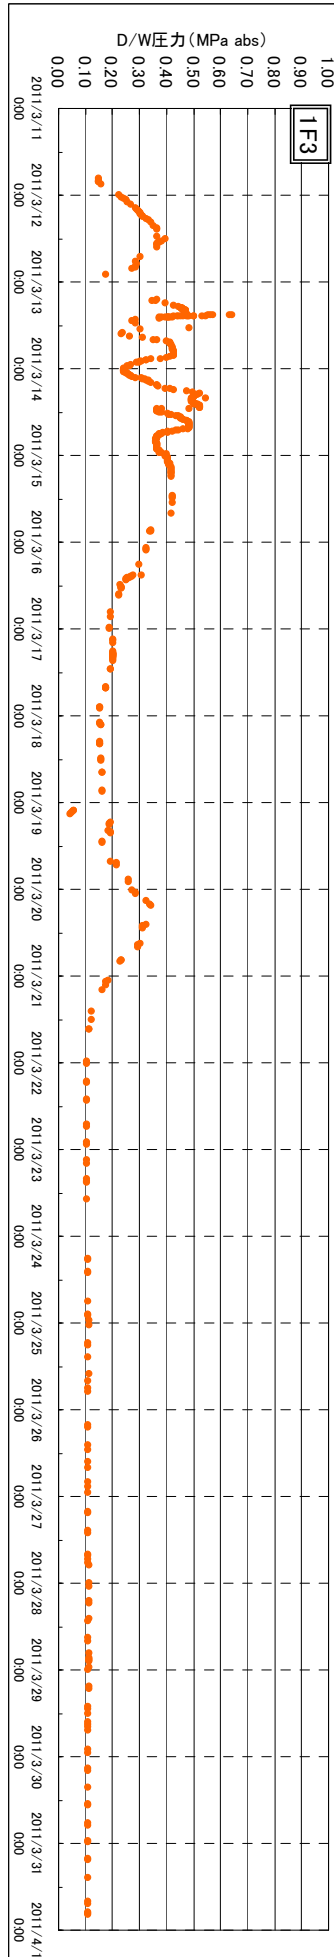
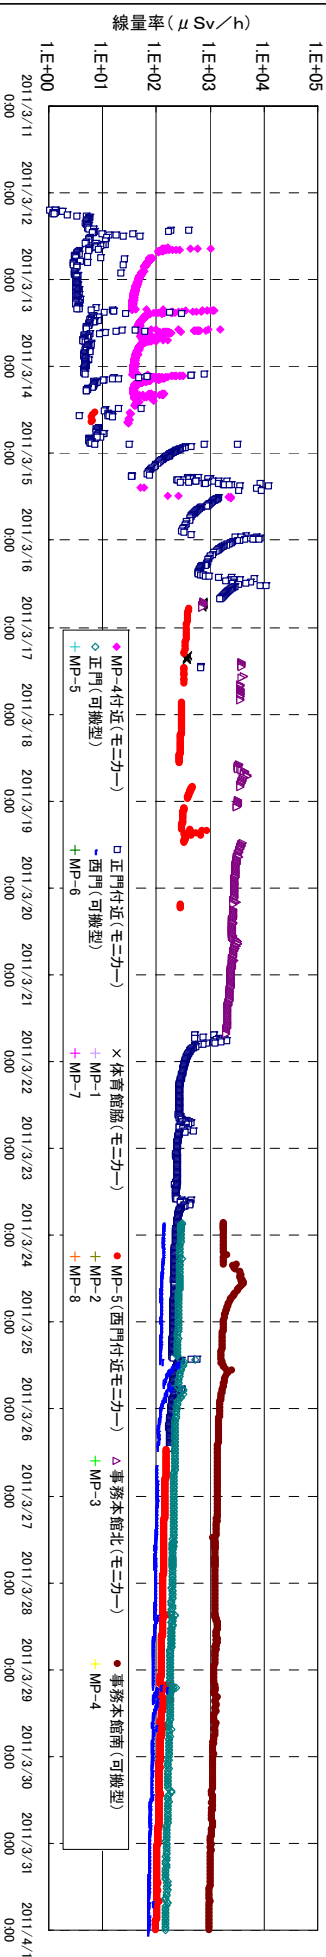
トライウエル圧力と発電所内外のモニタリングデータ

先に述べたように、3月16日までの間に、放射性物質の放出があり、バックグラウンドレベルが高い状態になったが、それ以降は若干のピークが見られるところはあるものの、総じて徐々に線量率が低下している。この線量率の低下傾向は、ヨウ素131の半減期（約8日）に相当するものとなっている。

これらのことから、事故当初に放出された放射性物質が地面等にフォールアウトしたことでバックグラウンドレベルの上昇があり、それ以降は、地面等に付着した放射性物質の崩壊によりバックグラウンドレベルが低下していったものと推定される。

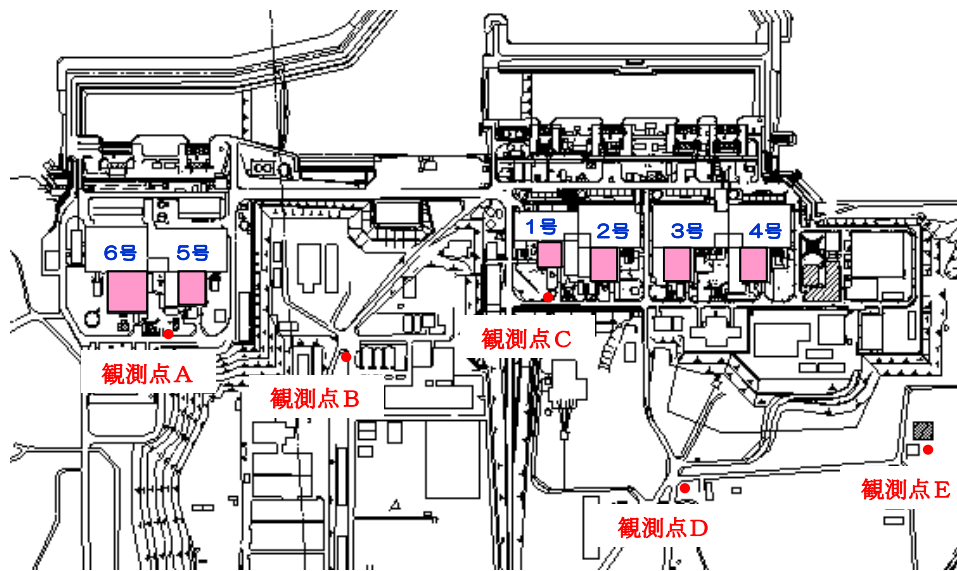
福島第一原子力発電所 振動観測データ回収地点

今回、2号機及び4号機の爆発発生状況を把握するため、福島第一原子力発電所敷地内に設置されている仮設の地震観測記録計のデータを分析した。

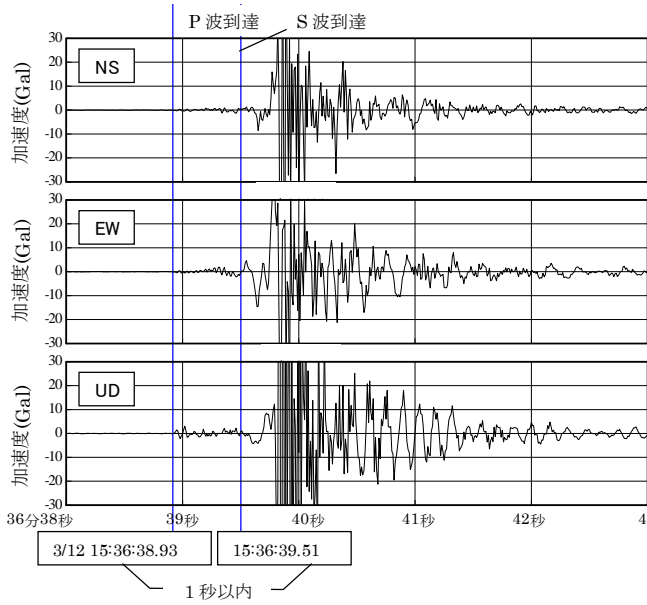
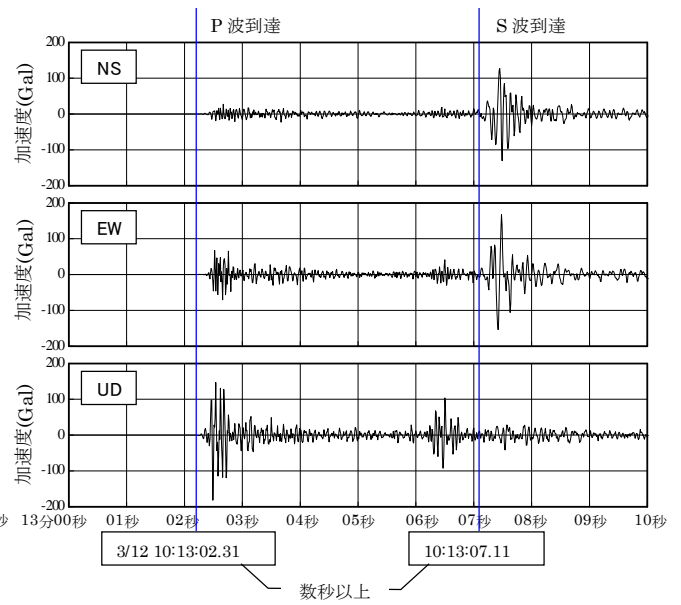
爆発と地震の加速度波形例（観測点D）

一方、発生が明確に確認されている1号機、3号機の爆発事例において、各号機から地震計までの距離を縦軸に、そこまでのP波、S波の到達時刻を横軸にして、P波とS波の観測記録を整理すると、それぞれ精度よく線形となり、発生源の特定ができることが確認された。

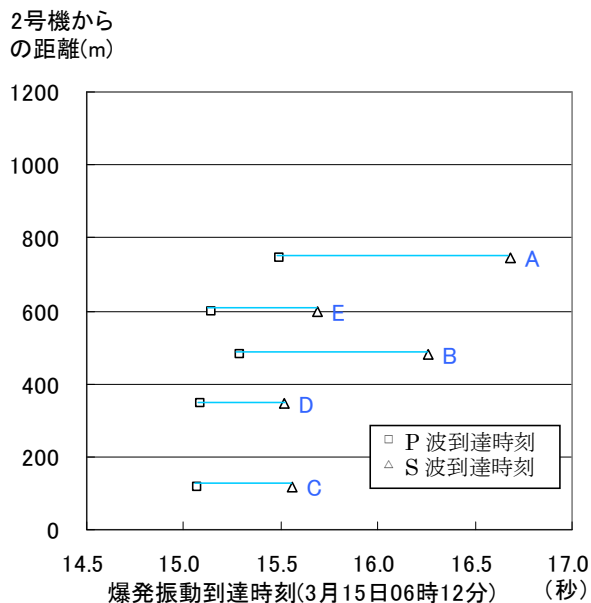
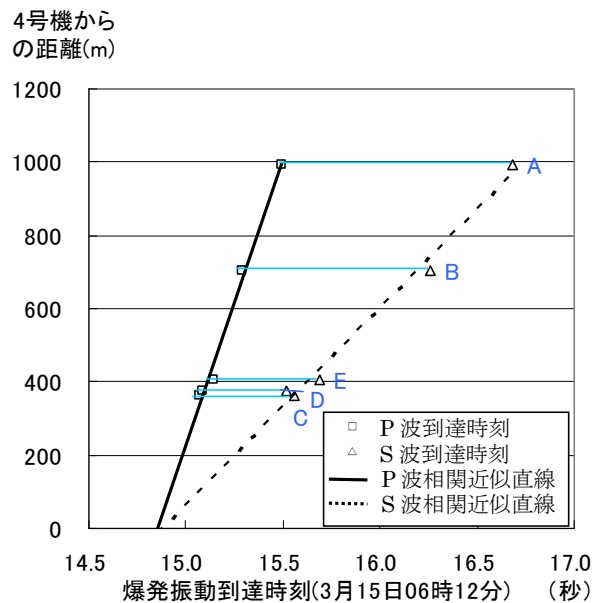
6時12分の地盤振動のP波、S波到達時刻と2号機、4号機との距離相関図

3月15日6時12分に記録されている振動について、2号機と4号機におけるそれぞれの距離と到達時刻の関係を同じ方法で整理したところ、2号機からの距離で整理した場合はデータに関連性を見いだせないが、4号機からの距離で整理した場合はP波、S波ともに精度良く線形になることを確認した。したがって、当該の振動は4号機の爆発によるものと推定される。

なお、2号機については、念のために、今回の調査範囲である6時～6時15分前後の時間帯におけるデータの精査も行ったが、これまで確認された爆発以外に、爆発的な事象で発生したと思われる振動は確認されなかった。

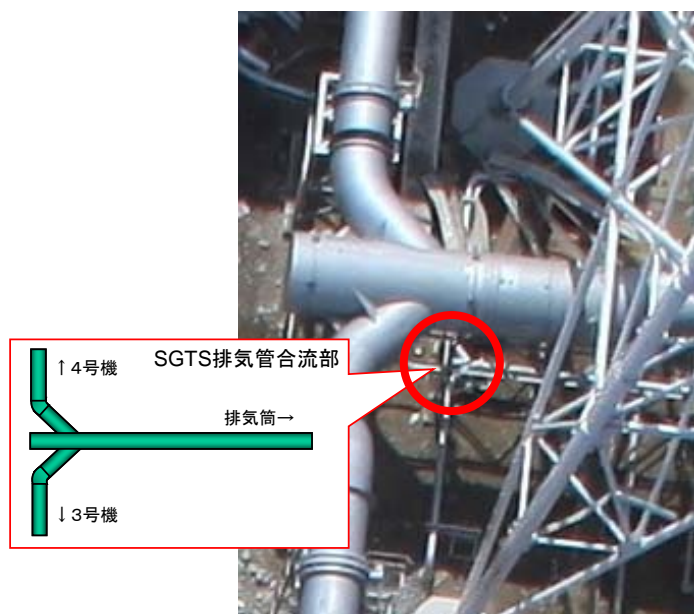
非常用ガス処理系 (SGTS) 配管

3号機から4号機への格納容器ベント流の流入経路

通常、非常用ガス処理系は待機状態で停止しており、系統に設置されている空気式の弁も閉止している。このため、3号機側から格納容器のベントガスが流れてきたとしても4号機にベントガスが流れ込むような事象は発生しない。しかしながら、今回の福島第一原子力発電所で発生した事故は、隣り合う複数の号機で全交流電源喪失が長時間継続するというアクシデントマネジメントの前提を超えた事故であり、全交流電源を喪失した中で3号機の格納容器ベントが行われた。同じく、4号機も全交流電源を喪失しており、非常時にも作動できるように設計されている非常用ガス処理

系の弁は、電源を喪失することで開状態となり、3号機からの格納容器のベントガスが非常用ガス処理系配管を通じて4号機に流入できるラインが構成された。このような経路から、3号機の原子炉で発生した水素が4号機に流入し、蓄積・爆発した可能性は十分にあるものと考えられる。

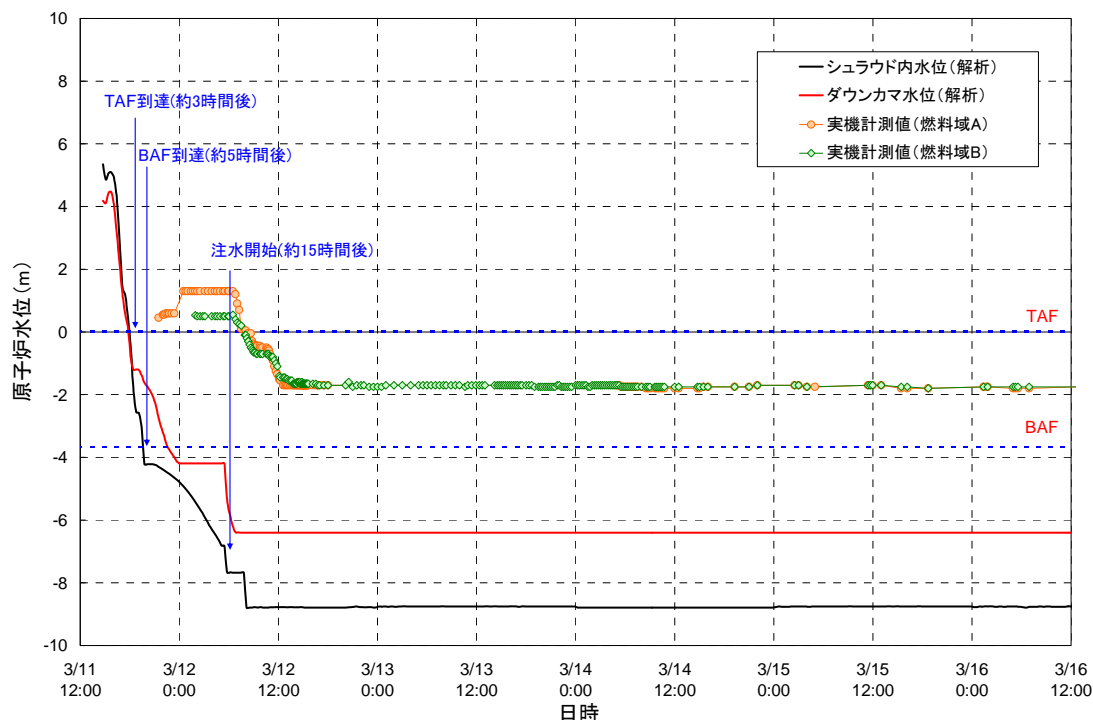
1号機 原子炉水位変化

解析では、津波到達までは非常用復水器を原子炉圧力の変動にあわせて間欠動作させていたものとし、津波到達以降、非常用復水器は動作していないものと仮定している。そのため、原子炉冷却材は蒸発し、主蒸気逃がし安全弁から圧力抑制室へ排気されることとなり、原子炉水位の低下が始まる。

解析において、原子炉水位が有効燃料頂部（TAF）に到達する時刻は、地震発生（11日14時46分）から約3時間後であり、燃料温度が1200℃を超え炉心損傷が開始する時刻は、地震発生から約4時間後である。その後さらに水位は低下し、11日20時頃には有効燃料底部（BAF）に到達する。

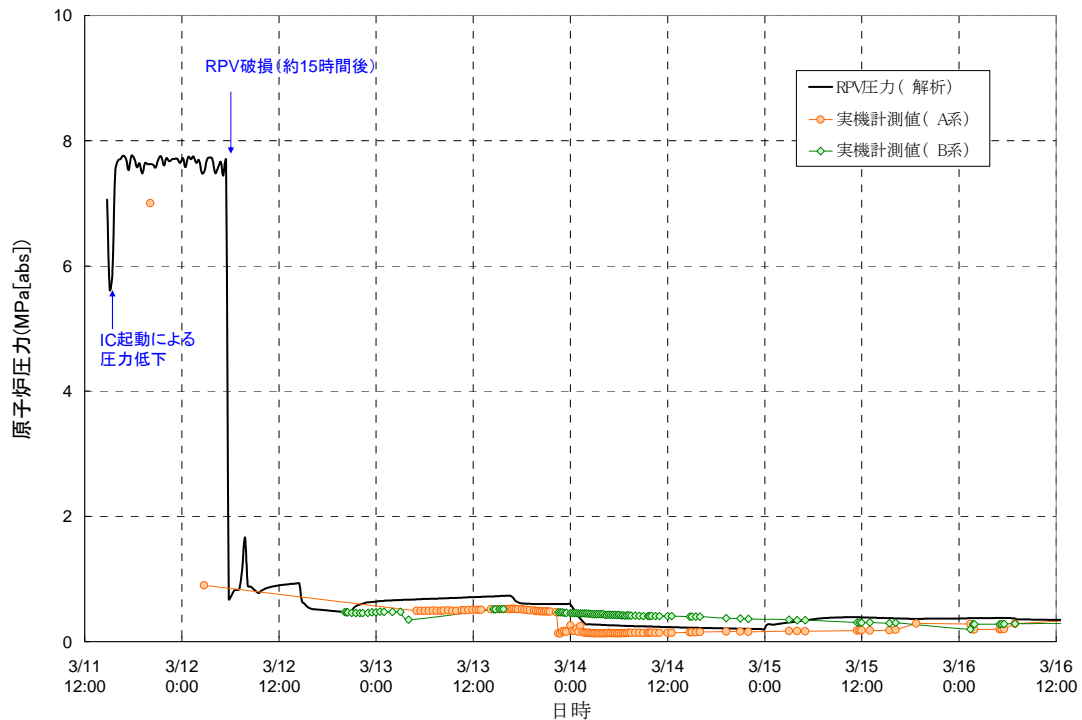
1号機 原子炉圧力変化

この間、原子炉圧力は主蒸気逃がし安全弁の動作により 8 MP a 近傍で維持され、主蒸気逃がし安全弁から排気された蒸気は圧力抑制室で凝縮される。その後、解析では、地震発生（11日14時46分）から約15時間後、圧力容器に何らかの漏えいが生じたことで、8 MP a 近傍に維持されていた原子炉圧力が大きく低下している。

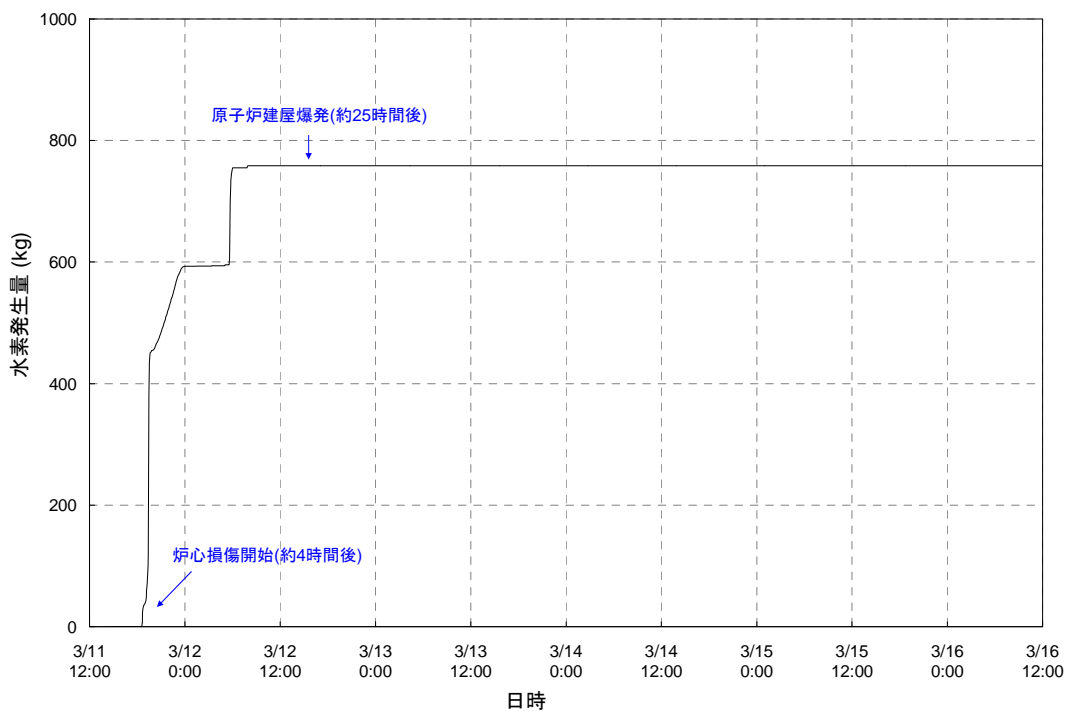
1号機 水素発生量変化

また、炉心損傷が始まるなど、燃料温度が上昇することに伴って、水-ジルコニウム反応により非凝縮性ガスである水素が発生する。なお、原子炉建屋で水素によるものと思われる爆発が発生した12日15時36分までの水素発生量は、約750 kgである。

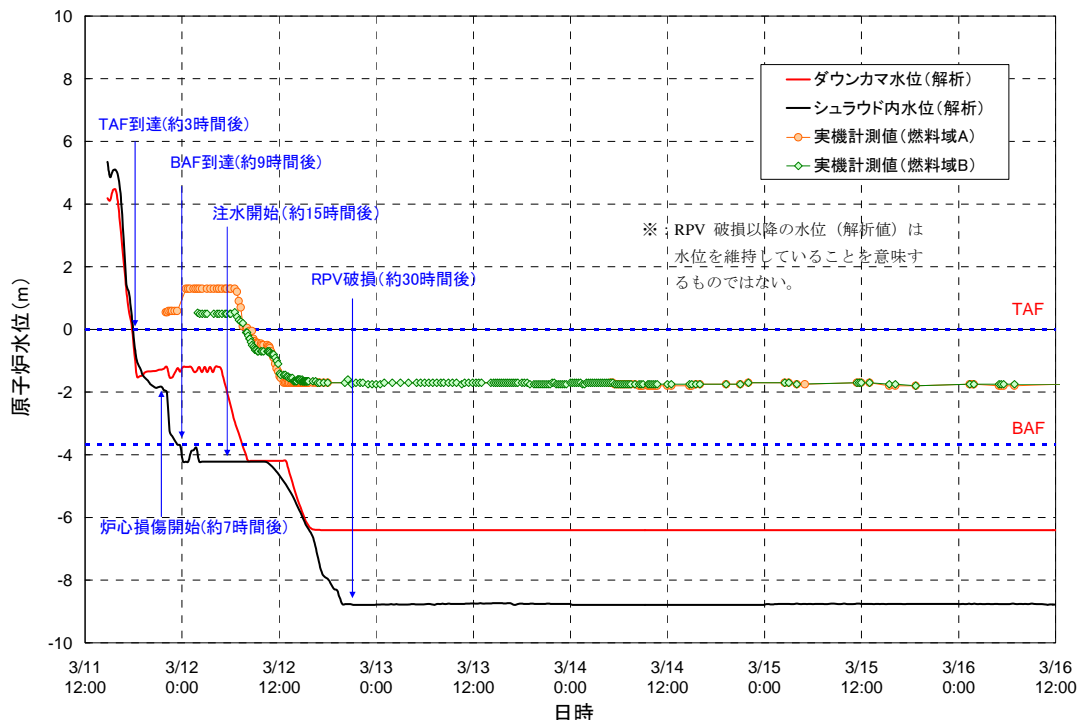
1号機 原子炉水位変化 (非常用復水器が一時的に機能していたと仮定)

なお、津波到達以降の非常用復水器の動作に関するパラメータスタディとして、非常用復水器が津波到達以降も一時的に動作していたものとした場合の感度解析を行ったところ、炉心損傷や炉心溶融のプロセスが若干遅れる程度の影響はあるものの、最終的な炉心の状態が有意に変わる結果とはならなかった。

(津波到達以降、3月11日18時頃まで機能喪失、18時頃から3月12日2時頃までの間、片系の非常用復水器の動作を仮定した解析を実施)

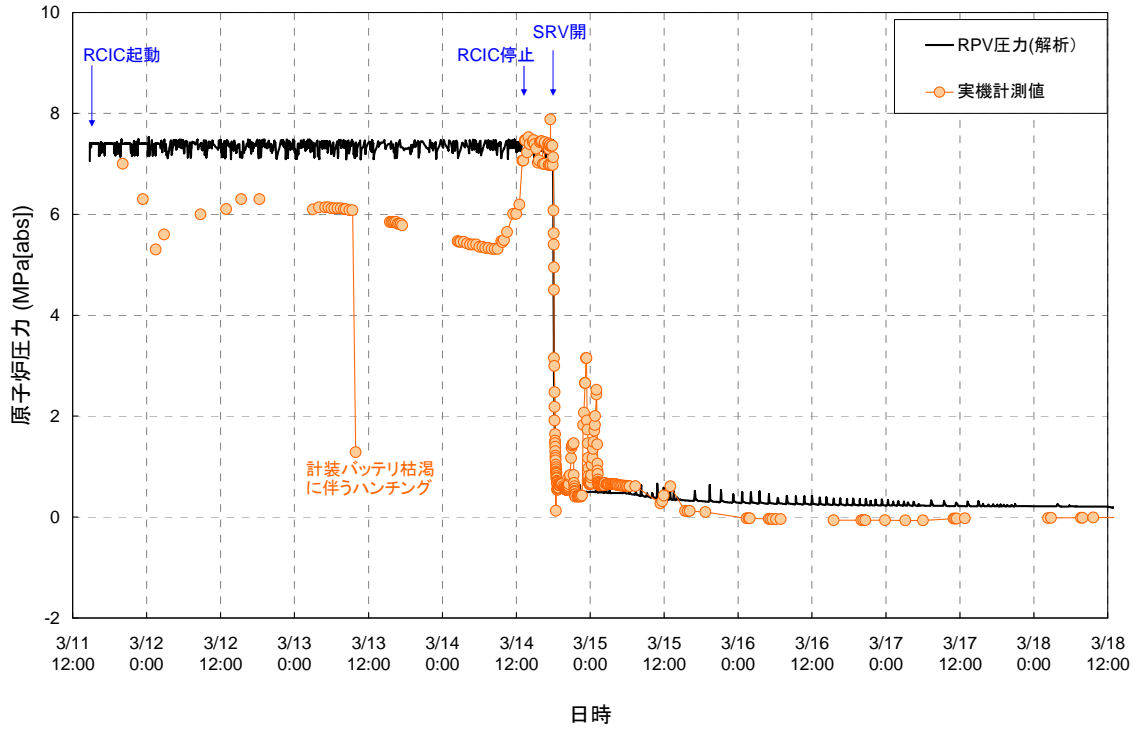
2号機 原子炉圧力変化【ケース1】

原子炉圧力の実機計測値は、原子炉隔離時冷却系の運転期間中、6 MP a [abs]程度の低い値を指示しているが、解析ではこの挙動を模擬できておらず、計測器の問題を含め現段階では原因は不明である。

実機において、14日18時頃に主蒸気逃がし安全弁を開操作していることにより、原子炉圧力は急速減圧され、1 MP a [abs]以下となった。解析においても原子炉圧力は同様の推移を示している。

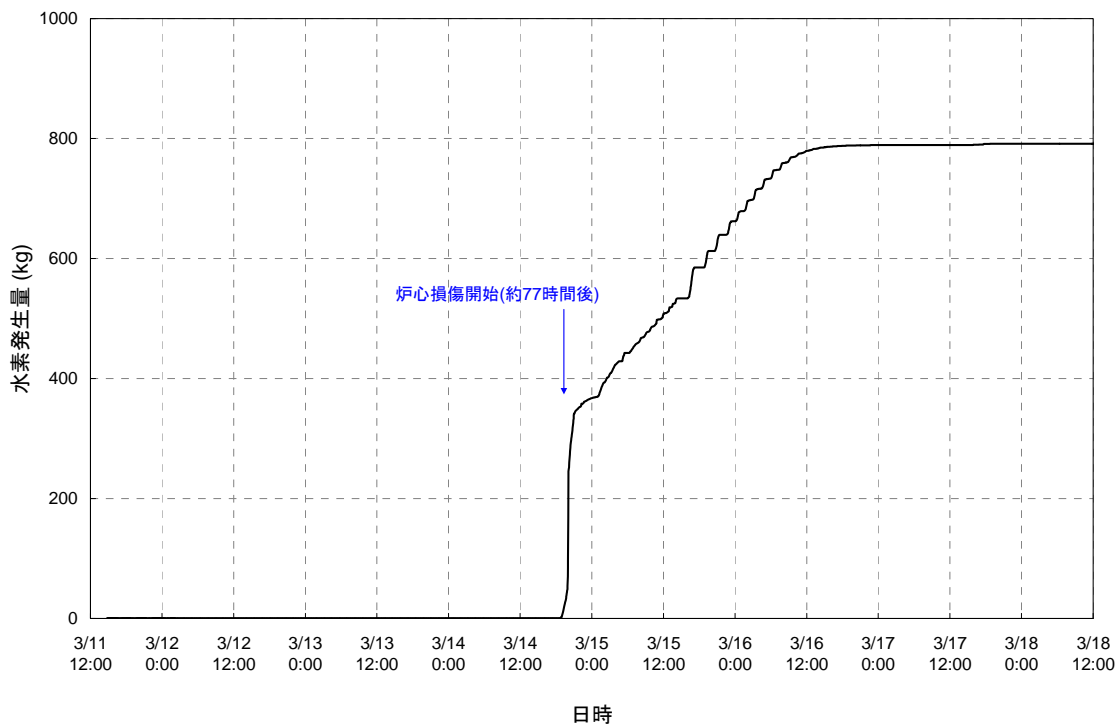
2号機 水素発生量変化【ケース1】

燃料温度が1200℃を超え炉心損傷が開始する時刻は、地震発生（11日14時46分）から約77時間後である。炉心損傷が始まるなど、燃料温度が上昇することに伴い、水-ジルコニウム反応により水素が発生している。

水素は、過熱した燃料被覆管等の形状がある程度維持されたところに水・蒸気が供給されると発生量が多くなることから、解析で算出された水素の発生量はケース1で約800kg、ケース2で約350kgとなっている。

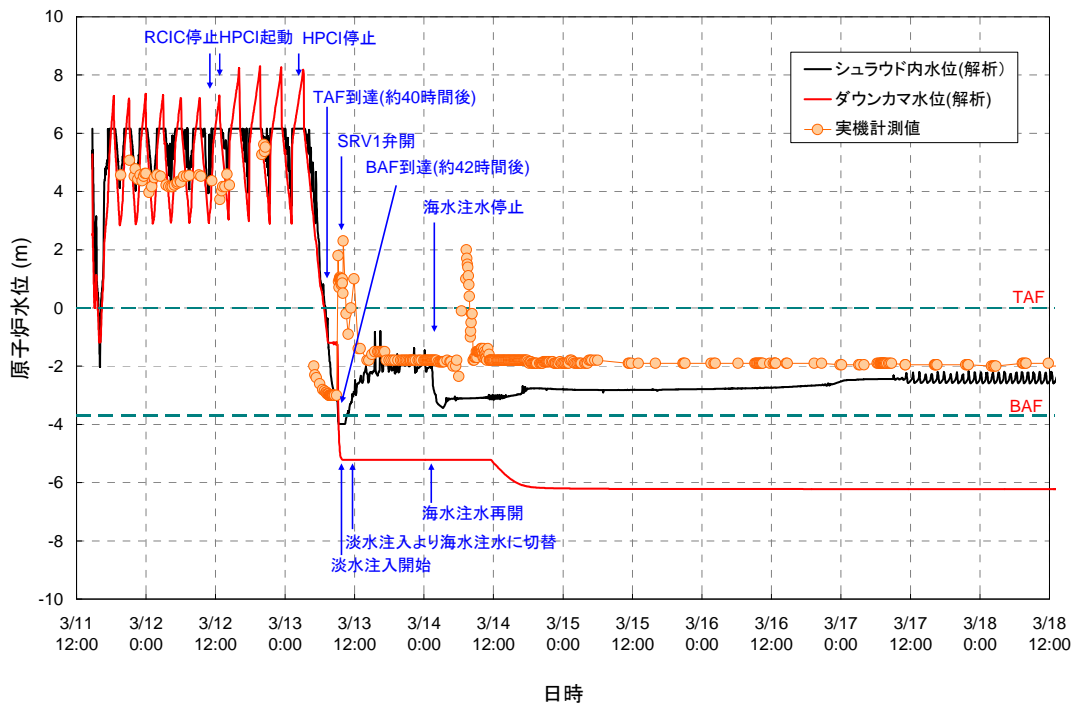
3号機 原子炉水位変化【ケース1】

【ケース2】原子炉水位の計測値は、燃料を半分程度水で浸す位置を指示していたが、実際の水位はさらに低いものとして、燃料が完全に露出するよう、原子炉への注水量を消防ポンプの吐出側流量計の指示値より少なめに調整したケース。

燃料の露出がより多いケース2では、14日8時頃に圧力容器が損傷する。

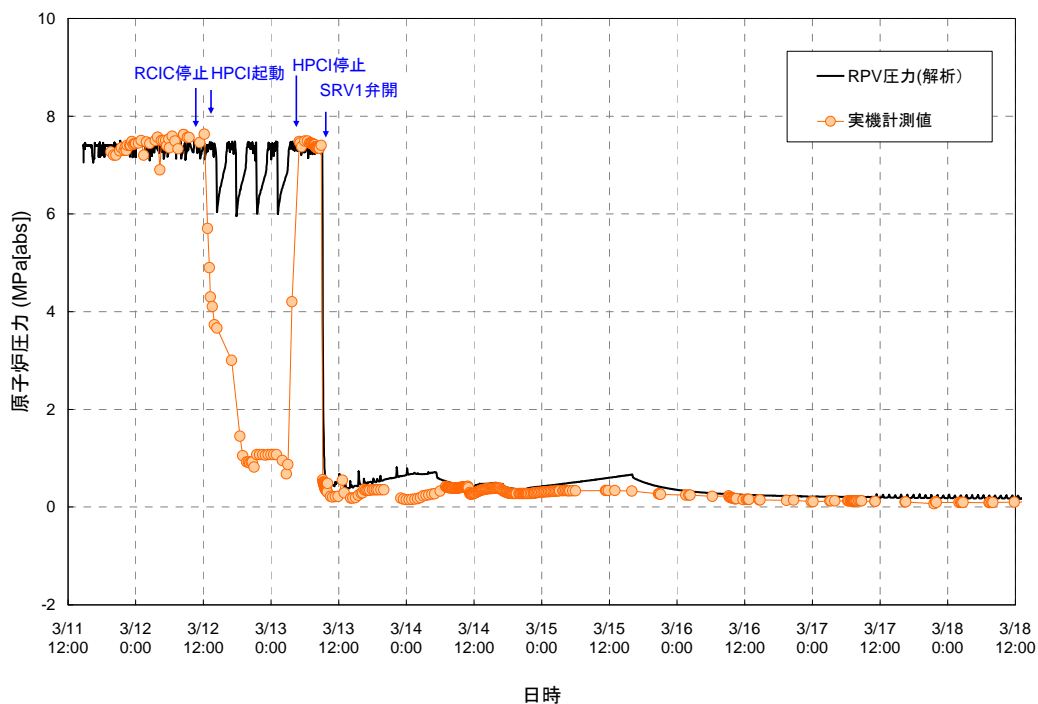
3号機 原子炉圧力変化【ケース1】

13日9時08分頃、主蒸気逃がし安全弁を開操作しており、解析値、実機計測値とも原子炉圧力は急速に低下している。

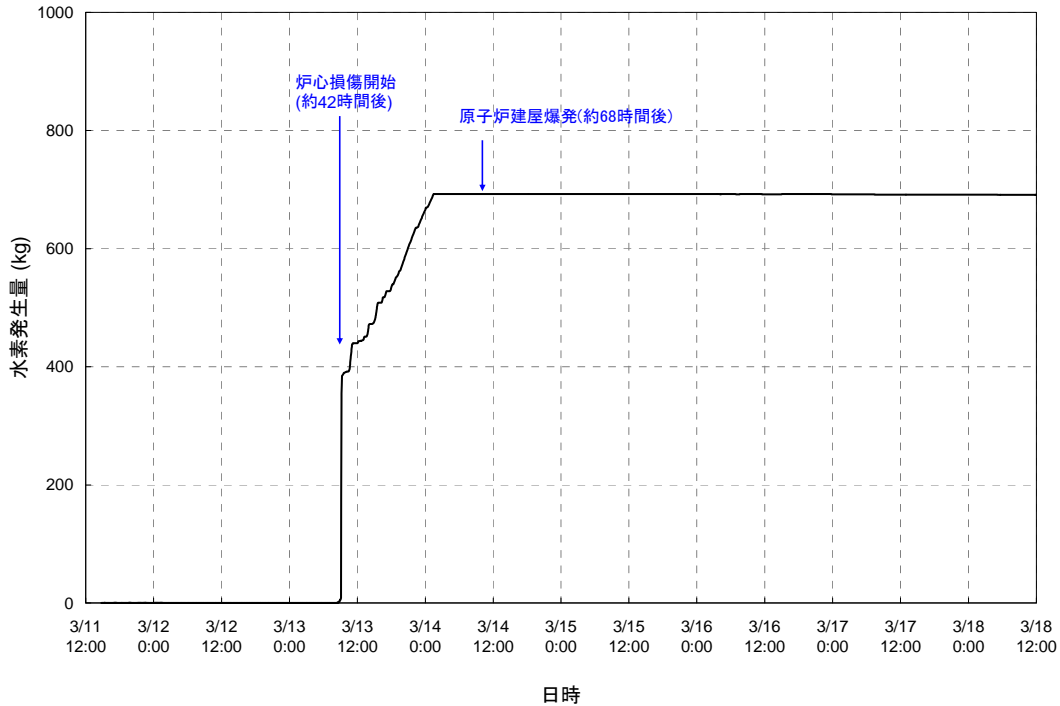
3号機 水素発生量変化【ケース1】

燃料温度が1200℃を超え炉心損傷が開始する時刻は、地震発生（11日14時46分）から約42時間後である。解析では、炉心損傷が始まるなど、燃料温度が上昇することに伴い、水-ジルコニウム反応により水素が発生している。

14日11時01分に原子炉建屋で水素によるものと思われる爆発が発生している。水素は、過熱した燃料被覆管等の形状がある程度維持されたところに水・蒸気が供給されると発生量が多くなることから、解析で算出された水素の発生量はケース1で約700kg、ケース2で約600kgとなっている。

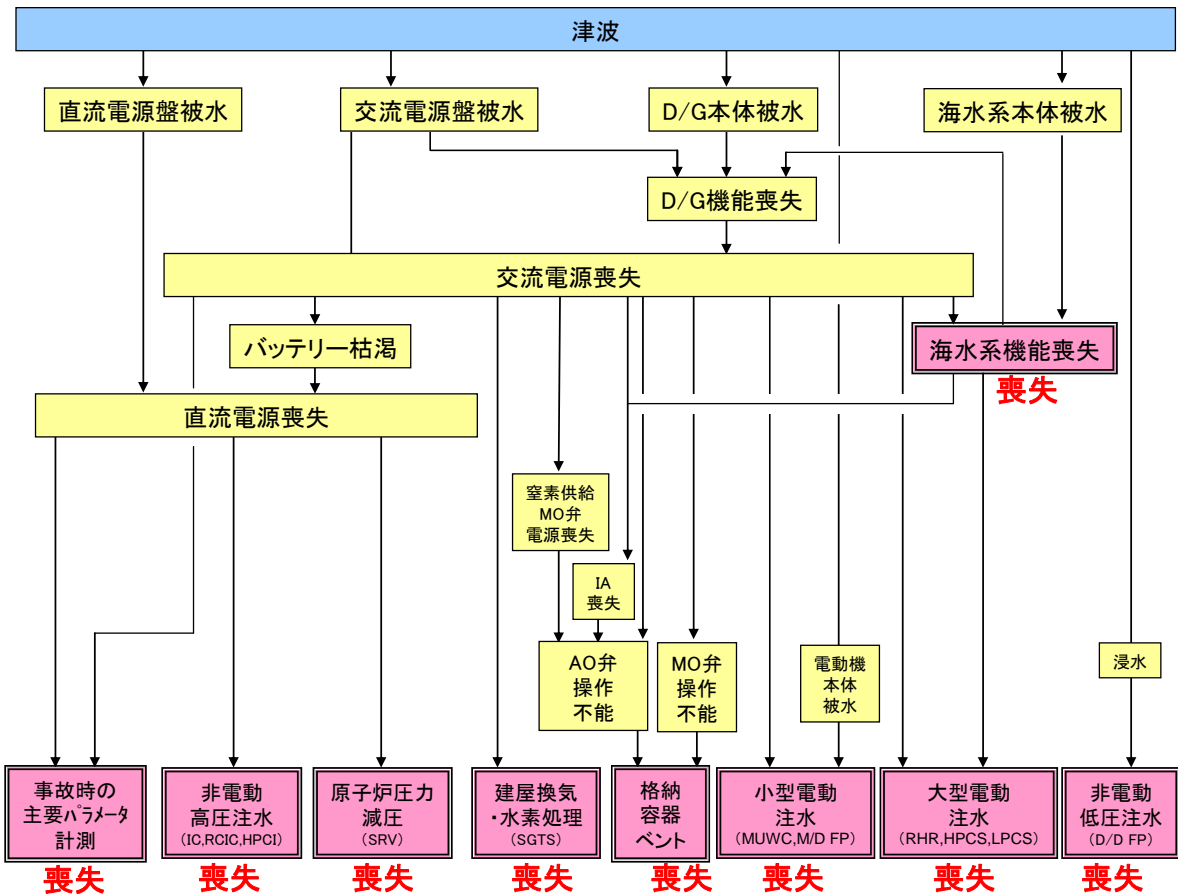
炉心の損傷防止・影響緩和に重要な機能の喪失に至った要因

今般の事故進展をふまえた重要な機能の喪失に至る要因の相関を以下に示す。今回の事故は津波による浸水を起因として、多重の安全機能を同時に喪失したことによって発生しており、「長時間におよぶ全交流電源と直流電源の同時喪失」と「長時間におよぶ非常用海水系の除熱機能の喪失」がその要因である。

なお、交流電源や直流電源が使用不能な場合に備え、隣接号機から電源を融通できるよう備えていたが、今回の事故では、津波の直接被害は広範囲に及び隣接号機も同様の状況であった。

従って、事故から抽出される設備・機能上の課題については、上述の「10.2 設備・機能上の課題」における②から⑦の機能確保を確実にするとの観点から以下のように整理できる。津波に対しての設備への浸水防止による機能維持の対策、電源や除熱機能を長時間喪失した場合の機能確保のための代替策を検討する必要がある。
