福島第一原子力発電所及び福島第二原子力発電所
における対応状況について（平成23年12月版）

福島第一原子力発電所

被災直後の対応状況について

本資料は、現時点で得られている各種情報や関係者の証言を基に事実関係を取りまとめたものです。今後も事実関係の調査を継続していく中で、新たな事実が判明した場合には、改めてお知らせいたします。

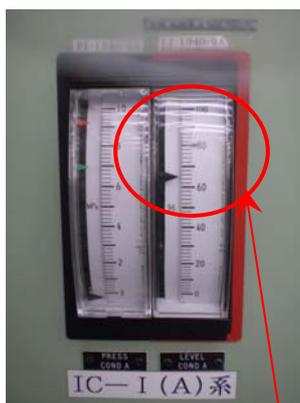
IC(A) 蒸気圧力計、水位計
（後日撮影）

原子炉圧力を制御していたIC(A)の水位がIC(B)より低い（通常、IC水位は約80%）。津波到達後は電源喪失により指示は見えなくなった。

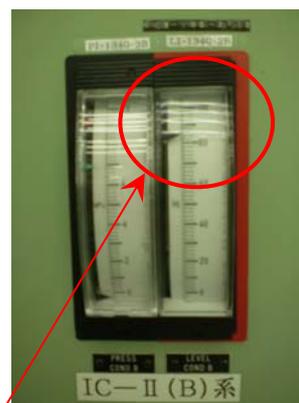
IC(B) 蒸気圧力計、水位計
（後日撮影）

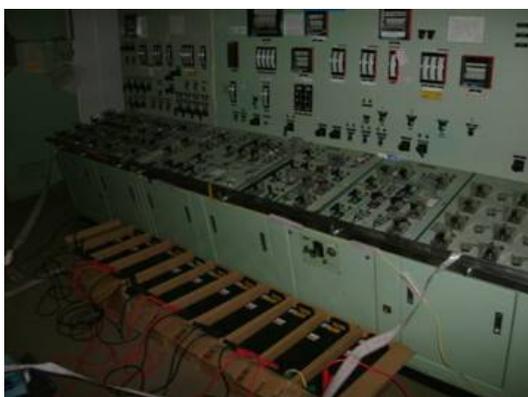
仮設バッテリーをつないで計器用電源として使用

- ・ 収集できたものから順次中央制御室に運び込み、図面の確認を行い、1, 2 号機中央制御室の計器盤への接続を開始。原災法の第 15 条事象『非常用炉心冷却装置注水不能』が発生し、原子炉への注水状況を把握することが最優先だったことから、直流電源で動作する原子炉水位計から順次バッテリーを接続し、復旧作業を始める。
- ・ 作業場所である制御盤裏は、中央制御室の仮設照明設置後も照明が届かず真っ暗であったため、手持ちの懐中電灯の明かりを頼りに、配線図とケーブル番号の確認や、配線の端末処理及び接続作業を実施。
- ・ 21:19 に 1 号機、21:50 に 2 号機の原子炉水位が判明した。
- ・ その後も、構内にある業務車からの取り外しや、自衛隊ヘリによる広野火力発電所からの輸送など、バッテリーの調達を継続。

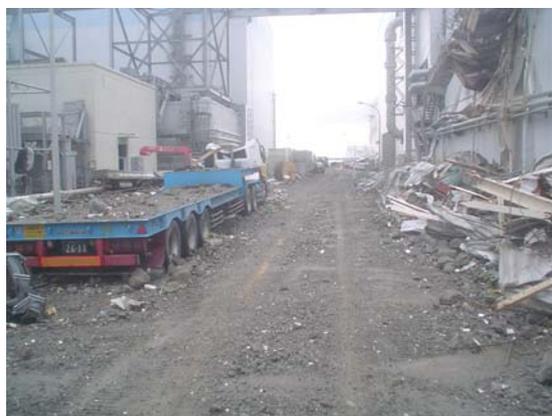
- 1号機、2号機の変圧器エリアでは、機器に損壊はないように見えたが、津波による浸水跡を確認。
- トレーラや瓦礫が道を塞いでいたため、その脇を通りぬけ、3号機、4号機変圧器エリアへ向かう。機器に損壊はないように見えたが、津波による浸

トレーラや瓦礫を脇へ寄せた後の3/4号機変圧器エリアの様子(後日撮影)

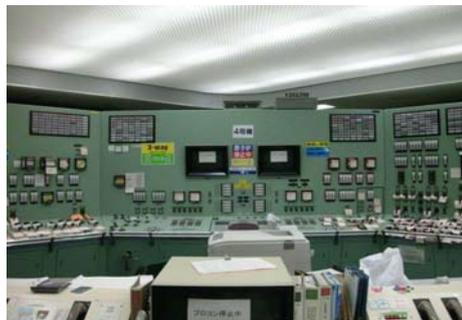
中央制御室の照明復旧(4号機)

- 工務部門・配電部門による外部電源復旧工事は、12日に開始して以降、作業を継続。使用済燃料プールへの放水と時間を調整しながら作業を進め、20日15:46に2号機P/C(2C)、22日10:36に4号機P/C(4D)が受電を開始。29日までに全号機の中央制御室の照明が外部電源により復旧。

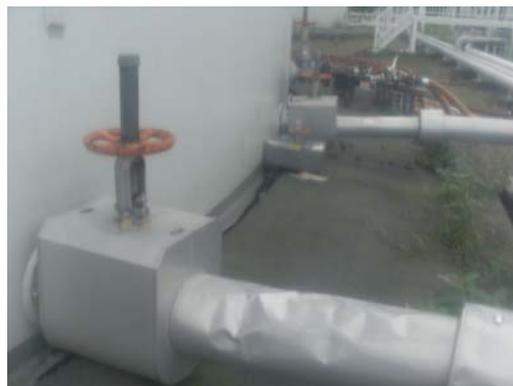
ろ過水タンク周りのタンク出口弁
〔原子炉注水に必要な FP ライン以外の出口弁は閉とした。〕

ために、事務本館傍にある弁を閉としたが、十分に止まらなかったことから、ろ過水タンクの出口弁を閉とする作業を開始。免震重要棟とろ過水タンクまでは距離があり、PHS の電波が届かなかったため、途中で連絡係を配置して作業を実施。出口弁の操作ハンドルは重く、ストロークも長いことから、消防隊数名が交代で作業を実施。

- 11 日 19:18 頃、消防隊と発電班は原子炉への注水に必要な FP ラインを活かしたまま、他のラインについてろ過水タンクの出口弁を閉めた。

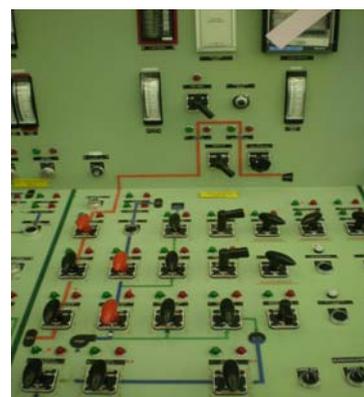
- ・ HPCI については、中央制御室の状態表示灯が全て消灯し、運転制御に必要な直流電源が喪失したため、起動不能となった。
- ・ 11 日 16:39、復旧班は、地震・津波後の電源設備の現場状況確認を開始。直流電源設備が設置されているサービス建屋地下階は、高さ約 1.5m の浸水が見えたことから点検を断念した。

HPCI 制御盤（後日撮影）
当時、状態表示灯は全て消灯

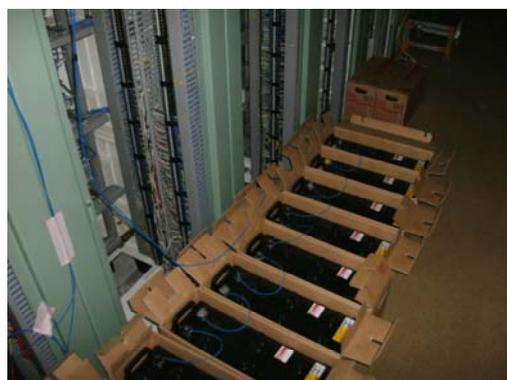
➤ SRVの作動に必要な直流電源を供給するために、12Vのバッテリーを10個直列に接続。配線の切り出しや被覆剥き等は、手先の細かい作業。直接配線と端子接続部を絶縁ビニールテープで固定するため、感電や短絡のおそれがあり危険を伴う作業であった。懐中電灯の明かりのみで、全面マスクを着用している状態では視野が狭く、絶縁ビニールテープがゴム手袋に絡みつき、配線がバッテリーに接触し火花が発生、端子の一部が溶けることもあった。

バッテリー12V×10個直列
(後日撮影 照明あり)

配線と端子接続部を絶縁ビニールテープで固定。感電や短絡のおそれがあり, 火花の発生や端子の一部が溶けた。

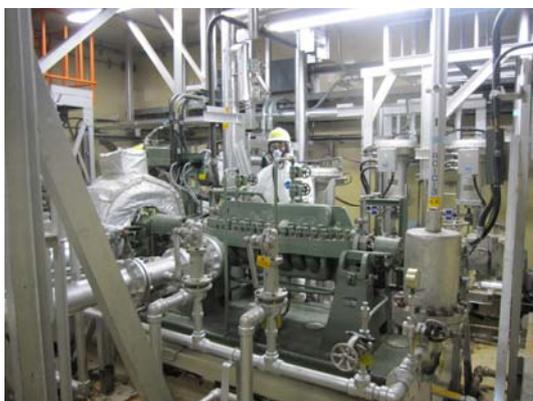
RCIC (5号機 照明あり)

〔 RCIC, HPCI ともに室内は多数の配管やサポートの柱があり、懐中電灯の明かりを頼りに、床面に水がある中、移動や作業をした。 〕

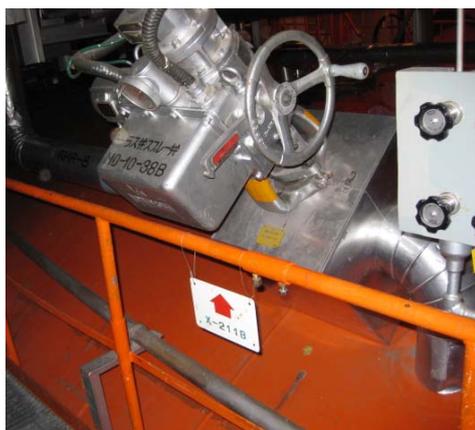
S/C スプレー弁 (5号機 照明あり)

オレンジ部分がトーラス。S/C スプレー弁はトーラス上部にあり、トーラスに足を掛けなければハンドル操作が出来ない。

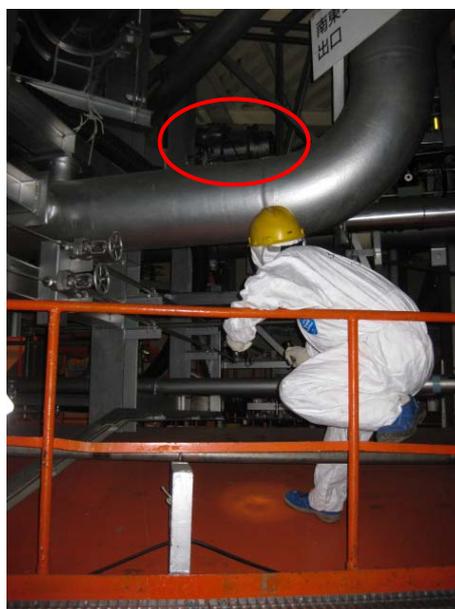
S/Cベント弁確認作業イメージ

オレンジ部分がトーラス。S/Cベント弁はトーラス室上部にあり（右の写真の赤枠内）、トーラスに乗らなければ弁の確認が出来ない。真っ暗な中、懐中電灯の明かりを頼りに、トーラスに足をかけた際に、靴が溶けた。

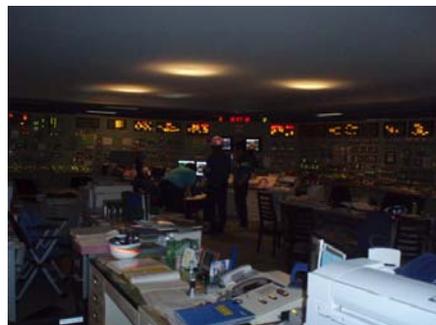
5/6 号中央制御室：5号機側
(非常灯のみ点灯している状態)

- 資料「福島第一原子力発電所被災直後の対応状況について」参照。
- 6号機非常用ディーゼル発電機 (以下、「DG」) 1台 (6B) が津波の影響を受けず運転状態を維持し、原子炉複合建屋の高圧電源盤 (M/C) は使用可能だったことから、6号機については津波発生以降も非常用機器の一部 (B系) に電源供給が継続した。
- 6号機については、照明と監視計器の電源が確保されていたことから、原子炉と使用済燃料プールのパラメータを確認することができた。
- 一方、5号機側は非常灯もだんだんと消え、真っ暗な状況になっていったが、監視計器の一部は全交流電源喪失後も直流電源で動作しており、5号機復旧操作を行う上で必要な指示値の確認はできた。
- 非常用換気空調系の1台は6号機DGからの電源供給により、3月12日14:42に手動で起動した。これにより、中央制御室内では全面マスクが装着不要の環境が維持された。
- なお、外部電源は早期の復旧が困難な状況であり、6号機DG1台のみでの電源供給が続いており燃料不足 (枯渇) が懸念された。このため

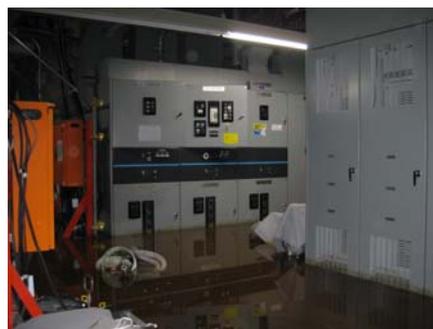
6号機電気品室の浸水状況

- ・ 照明が切れて暗闇となった5号機建屋内で、運転員は懐中電灯を持ち、電気品室の浸水状況や電源盤の使用状態を確認。5号機高圧電源盤（M/C）が全て使用不可であることを確認した。
- ・ 6号機はDG運転継続により所内電源が確保できていたため、アクシデントマネジメント策として隣接プラント間の電源の融通のために敷設済みであった5号機と6号機間のケーブルを利用し、3月12日8:13、5号機に電源融通した。これにより、5号機では直流電源で動作する機器の一部（A系）へ電源を供給できるようになった。
- ・ また、6号機サービス建屋の計測電源盤から5号機コントロール建屋の計測電源盤へ直接仮設電源ケーブルを敷設することで、中央制御室の5号機監視計器のうち、交流電源で動作するものへ電源を供給することができた。
- ・ その後、5号機高圧電源盤（M/C）の水没により5号機低圧電源盤（MCC）へ電源を供給することはできなかつたため、6号機タービン建屋の低圧電源盤（MCC）から5号機の復旧操作に必要な機器へ、直接、仮設電源ケーブルの敷設を開始した。3月13日21:01に5号機非常用ガス処理系を起動（6号機非常用ガス処理系は地震後から運転継続中）。これにより、その後の5号機および6号機原子炉建屋は負圧を維持するとともに、万一の際の放射性物質の放出抑制が図られる状態に保たれた。

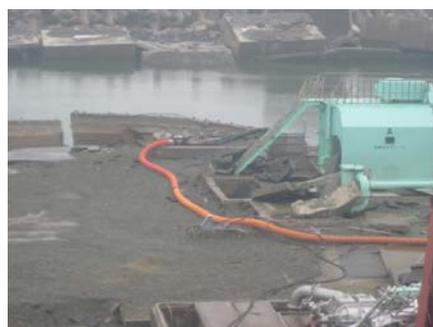
水中ポンプの設置状況
(配置は後日のもの)

- ・ 復旧班が、5号機および6号機RHR海水ポンプの健全性を確認した結果、使用できないことが判明。本店と協力し、一般使用品の水中ポンプを仮設で海水系配管に接続し、RHRの代替冷却海水ポンプとして復旧することの検討を開始した。

- ・ 3月17日より水中ポンプ設置に関わるエリアのガラ撤去、工事用道路の整地を開始した。3月18日には高圧電源車から仮設電源ケーブルを敷設し、屋外ポンプ操作盤の設置が完了したことから、3月19日1:55に5号機、21:26に6号機の仮設RHR海水ポンプが起動し、復旧した。

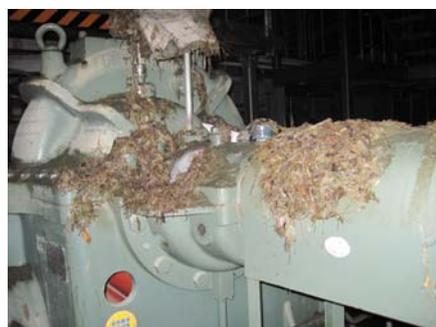
被水した海水ポンプ
(後日撮影のもの)

- 1号機の原子炉の除熱を行うために重要な海水系設備の一部は、モータの洗浄を実施したが絶縁抵抗が回復しなかったため、三重県から自衛隊の輸送機でモータを運んだ。発電所にモータが到着後、直ちに取り付け、仮設ケーブルとの結線を開始し、3/13夕方までに作業を終えた。
- 4号機の原子炉の除熱を行うために重要な海水系設備の一部のモータについては、絶縁抵抗が回復しなかったため、モータの分解点検と取替準備を平行で実施した。分解点検の結果、既設モータは使用できないことが判明したため、柏崎刈羽原子力発電所から陸送したモータを使用することとした。モータの搬入にあたっては、4号機H_x/Bの扉が開かなかったために扉を破壊するなど、搬入作業が難航した。
