福島第一原子力発電所における蒸発濃縮装置からの
放射性物質を含む水の漏えいを踏まえた対応について

平成 24 年 1 月 31 日
東京電力株式会社

1. 今回の漏えいが発生した原因と再発防止対策

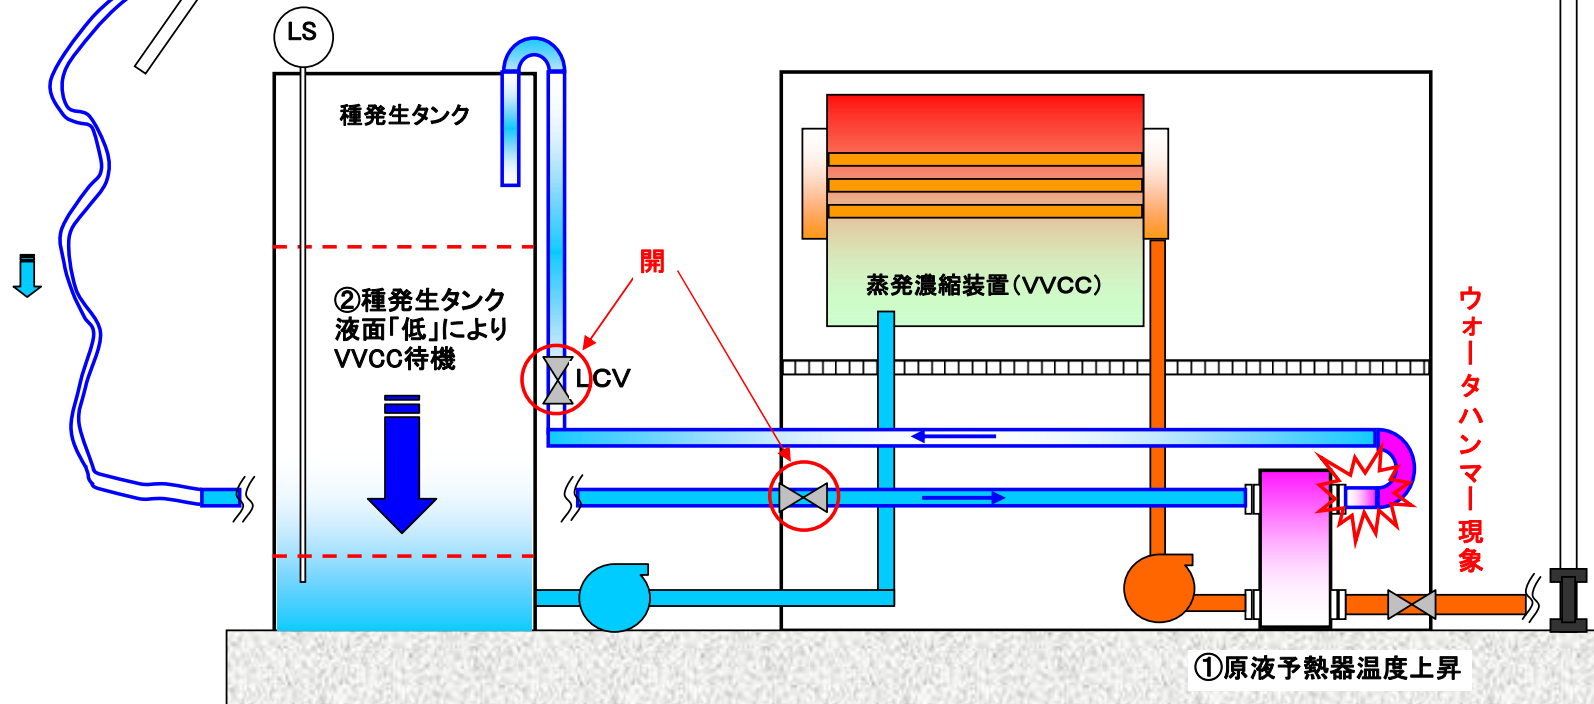
【蒸発濃縮装置3A水漏れメカニズム】

- ①濃縮供給ポンプを起動せず、蒸発濃縮装置を運転したため原液予熱器部の廃液温度上昇(約70℃)。
- ②廃液が供給されないため種発生タンクの液面が低下し液面「低」となり、蒸発濃縮装置が待機状態となる。
- ③濃縮水供給ポンプが停止していることに気づき、蒸発濃縮装置を停止することなくポンプを急に起動したことから、原液予熱器部にて、圧力変動によるボイドが発生しボイド消滅時の衝撃(ウォーターハンマー)で原液予熱器出口フランジ部のガスケットが変形し漏洩に至った。

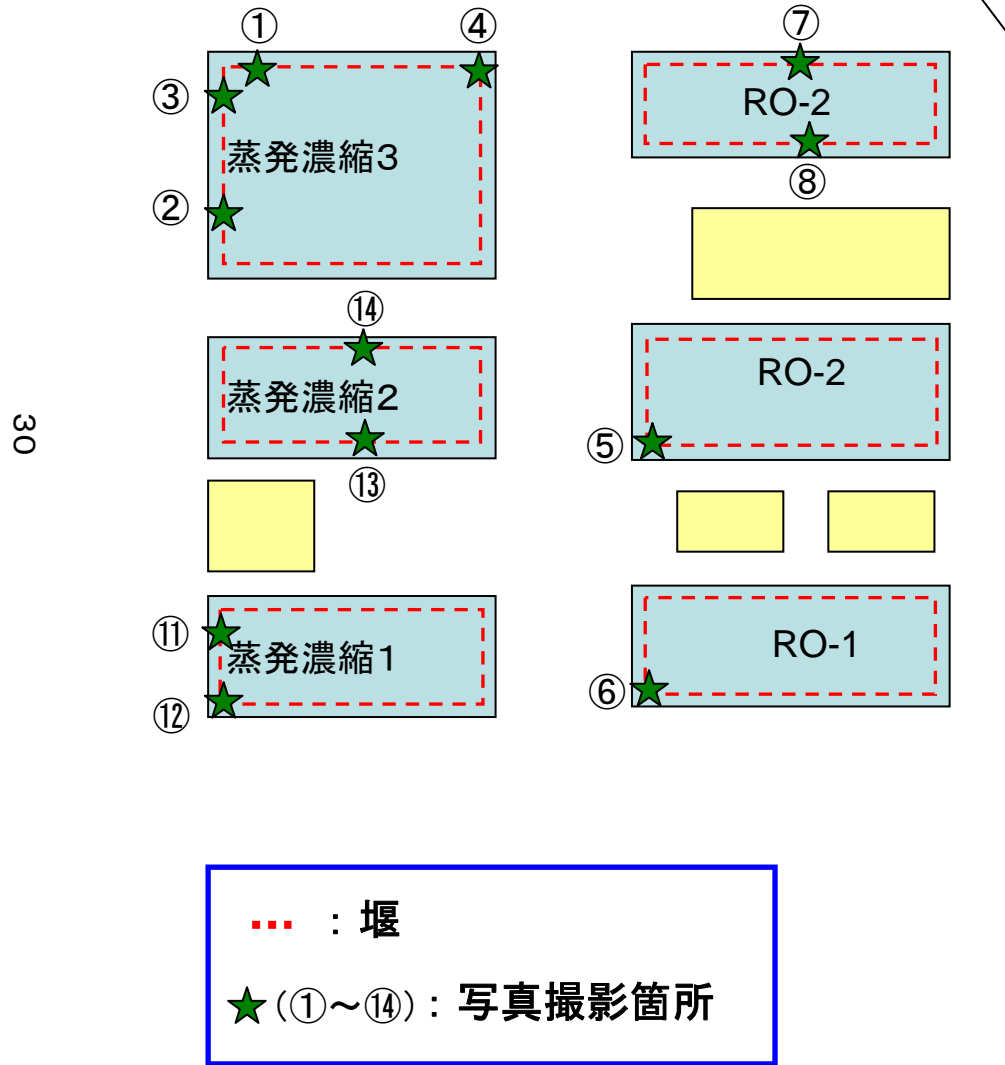
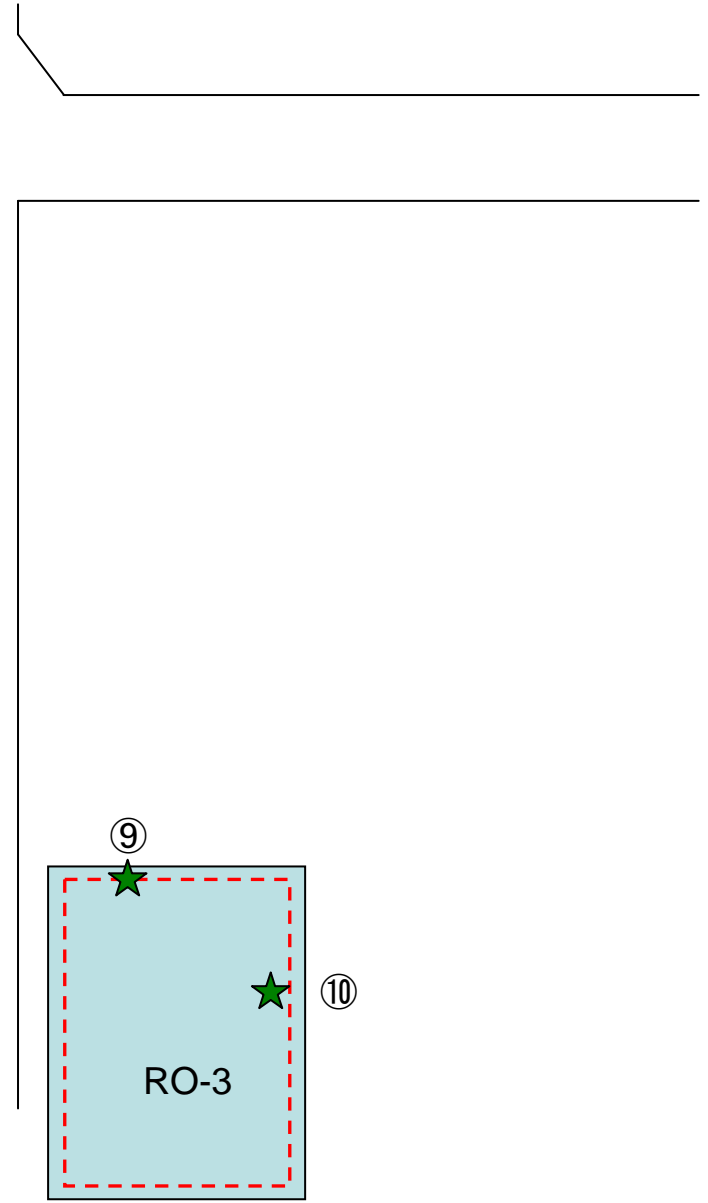
堰補修後状況図

建物	設備名	堰・床	堰の点検結果
蒸発濃縮装置 3A～3C 用ハウス	蒸発濃縮装置 -3A～3C	H型鋼材 コンクリート	シール部 2 8 箇所についてコーキングにて補修を実施した。 床（コンクリート部）の継ぎ目の補修を実施した。
淡水化装置（逆浸透膜） RO-1A, B 用ハウス	RO-1A, B	L型鋼材 コンクリート	シール部 2 4 箇所についてコーキングにて補修を実施した。 床（コンクリート部）のひび割れなし。
淡水化装置（逆浸透膜） RO-2 用ハウス	RO-2	L型鋼材 コンクリート	シール部 5 4 箇所についてコーキングにて補修を実施した。 床（コンクリート部）のひび割れなし。
淡水化装置（逆浸透膜） RO-3 用ハウス	RO-3	L型鋼材 コンクリート	シール部 3 1 箇所についてコーキングにて補修を実施した。 床（コンクリート部）のひび割れ 8 箇所あり、エポキシ補修を実施した。
蒸発濃縮装置 1A～1C 用ハウス	蒸発濃縮装置 -1A～1C	L型鋼材 コンクリート	シール部 2 7 箇所についてコーキングにて補修を実施した。 床（コンクリート部）のひび割れなし。
蒸発濃縮装置 2A, B 用ハウス	蒸発濃縮装置 -2A, 2B	L型鋼材 コンクリート	シール部 2 8 箇所についてコーキングにて補修を実施した。 床（コンクリート部）のひび割れなし。
プロセス主建屋	油分分離装置 除染装置	建屋堰 建屋塗装	高線量区域のため点検困難。工認上の堰として設計・施工されているため、堰としての機能は有していると考える。
焼却工作建屋	セシウム吸着装置	建屋堰 建屋塗装	建屋堰・建屋塗装として設計・施工されているため、堰としての機能は有している。
高温焼却建屋	第二セシウム吸着装置	建屋堰 建屋塗装	建屋堰・建屋塗装として設計・施工されているため、堰としての機能は有している。

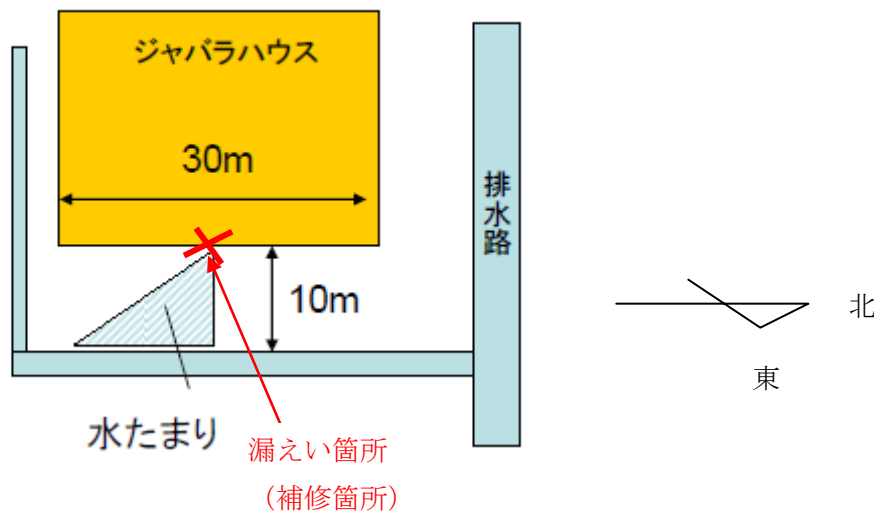
蒸発濃縮装置建屋（道路側）
漏えい箇所補修状況の詳細

2011/12/14 補修後

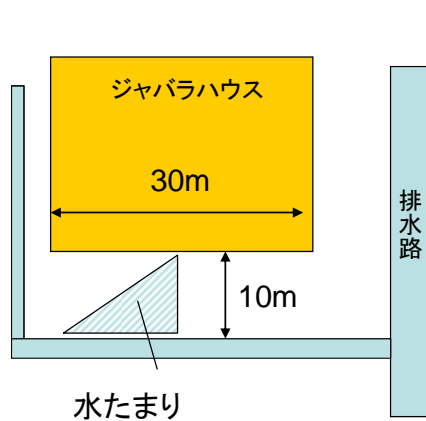
一般排水路への漏えい量評価

■流出速度

- ①現場観察: 約1L/min (10秒で約180mL)
- ②計算(ヘルヌーイ式): 約0.8L/min (幅1×高さ40mmスリット)
- ③試験: 約0.125L/min (水深5cm、幅2×20mmスリット)

- ①漏えい確認11:30～土のう設置15:30=約240min
- ②水たまりは系外へ出ず、水たまり形成までの時間=約75min
- ③U字溝への土のう設置=約10min
- ④き裂周り土のう完成=約10min
- ・U字溝流入～土のう設置まで(漏えい時間)= $240 - (75 + 10 + 10) = 145\text{min}$
- ・排水路への総漏えい量は、流出速度を保守的に1L/minとし、
 $V = 1\text{L/min} \times 145\text{min} = 145\text{L} \rightarrow$ 【約150L】

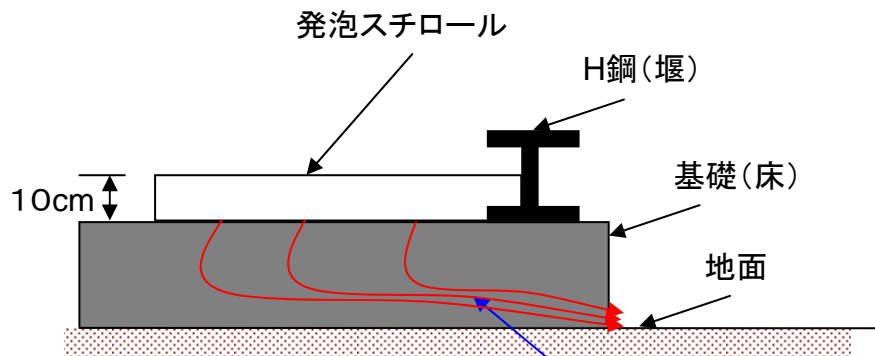
床面のひびからの漏えい量測定試験の実施結果について

蛇腹ハウス内基礎(床)面のひび(コンクリート床の継ぎ目)の周りを、発泡スチロールで、幅30cm×長さ40cm×高さ10cmの囲いを作り、5cmの水張りを行い、ハウス外への流出水量を測定した。

- ・試験日時:平成23年12月5日14:30~15:30
- ・ハウス外への流出水はにじみ程度であり、測定不能であった。

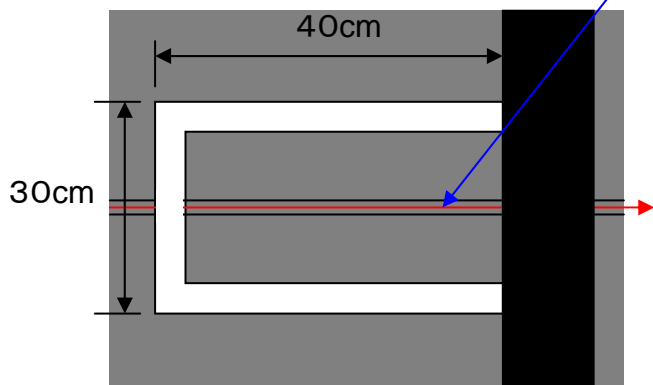
ひび(コンクリート床の継ぎ目
=漏えいルート)

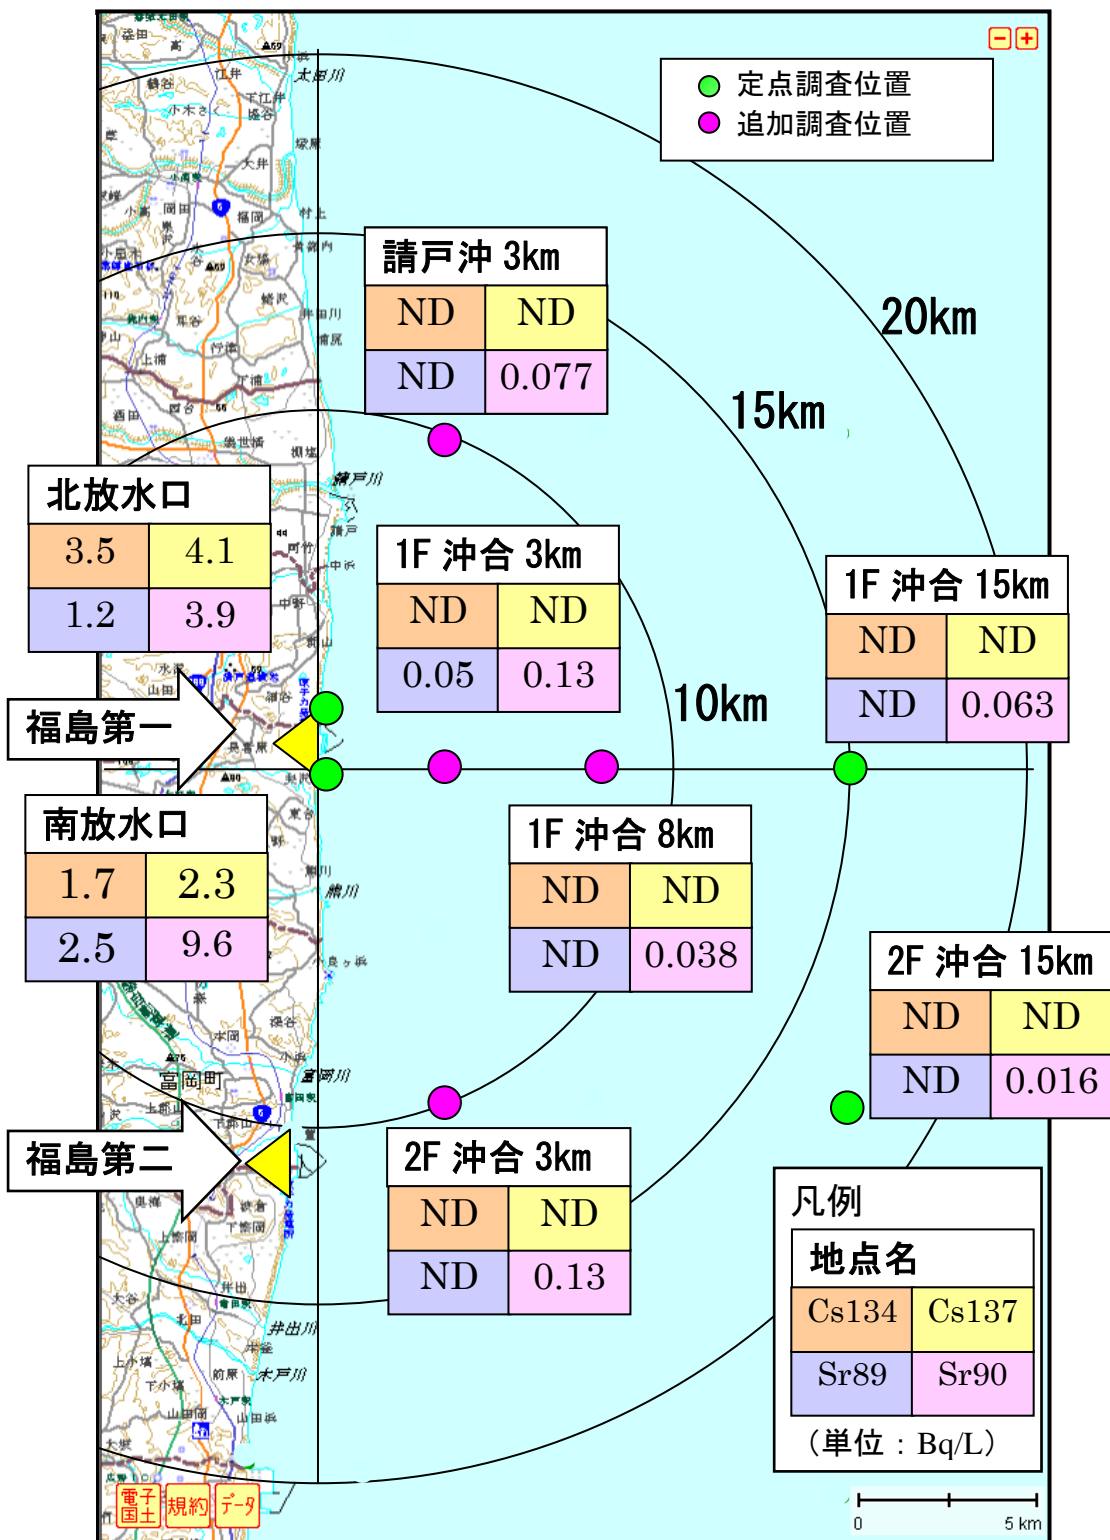
図 14-1 海域モニタリングの結果 (実施日: 12月10日)

また、周辺海域においても、漏えいから6日後の12月10日にモニタリングを実施し、調査した全地点でストロンチウムが検出された。これらは、南放水口付近を除けば、検出されたストロンチウムは低濃度であり、沖合15kmにおいては過去のモニタリング結果と大きな違いは無かった。

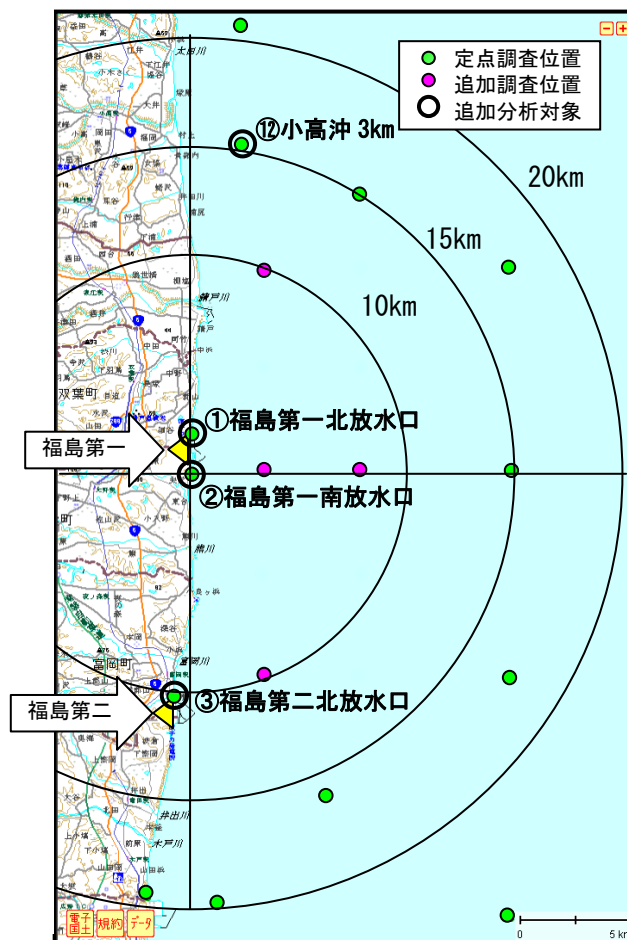
図 14-2 追加分析対象位置図

また、12月10日には既に海域のストロンチウム濃度は低濃度となっているが、12月4日の漏えい直後の拡散の状況を把握するため、発電所南北の沿岸域で採取した海水の再分析を実施することとした(表14-4, 図14-2)。

漏えい直後の拡散の状況を把握するため、過去に採取した海水の、全β放射能、ストロンチウムの再分析を実施する。(表14-4, 図14-2)
