福島第一原子力発電所における非常用高台炉注水ポンプ付近等からの
水の漏えいを踏まえた対応について

平成24年2月10日
東京電力株式会社

1. 漏えいの原因と再発防止対策について

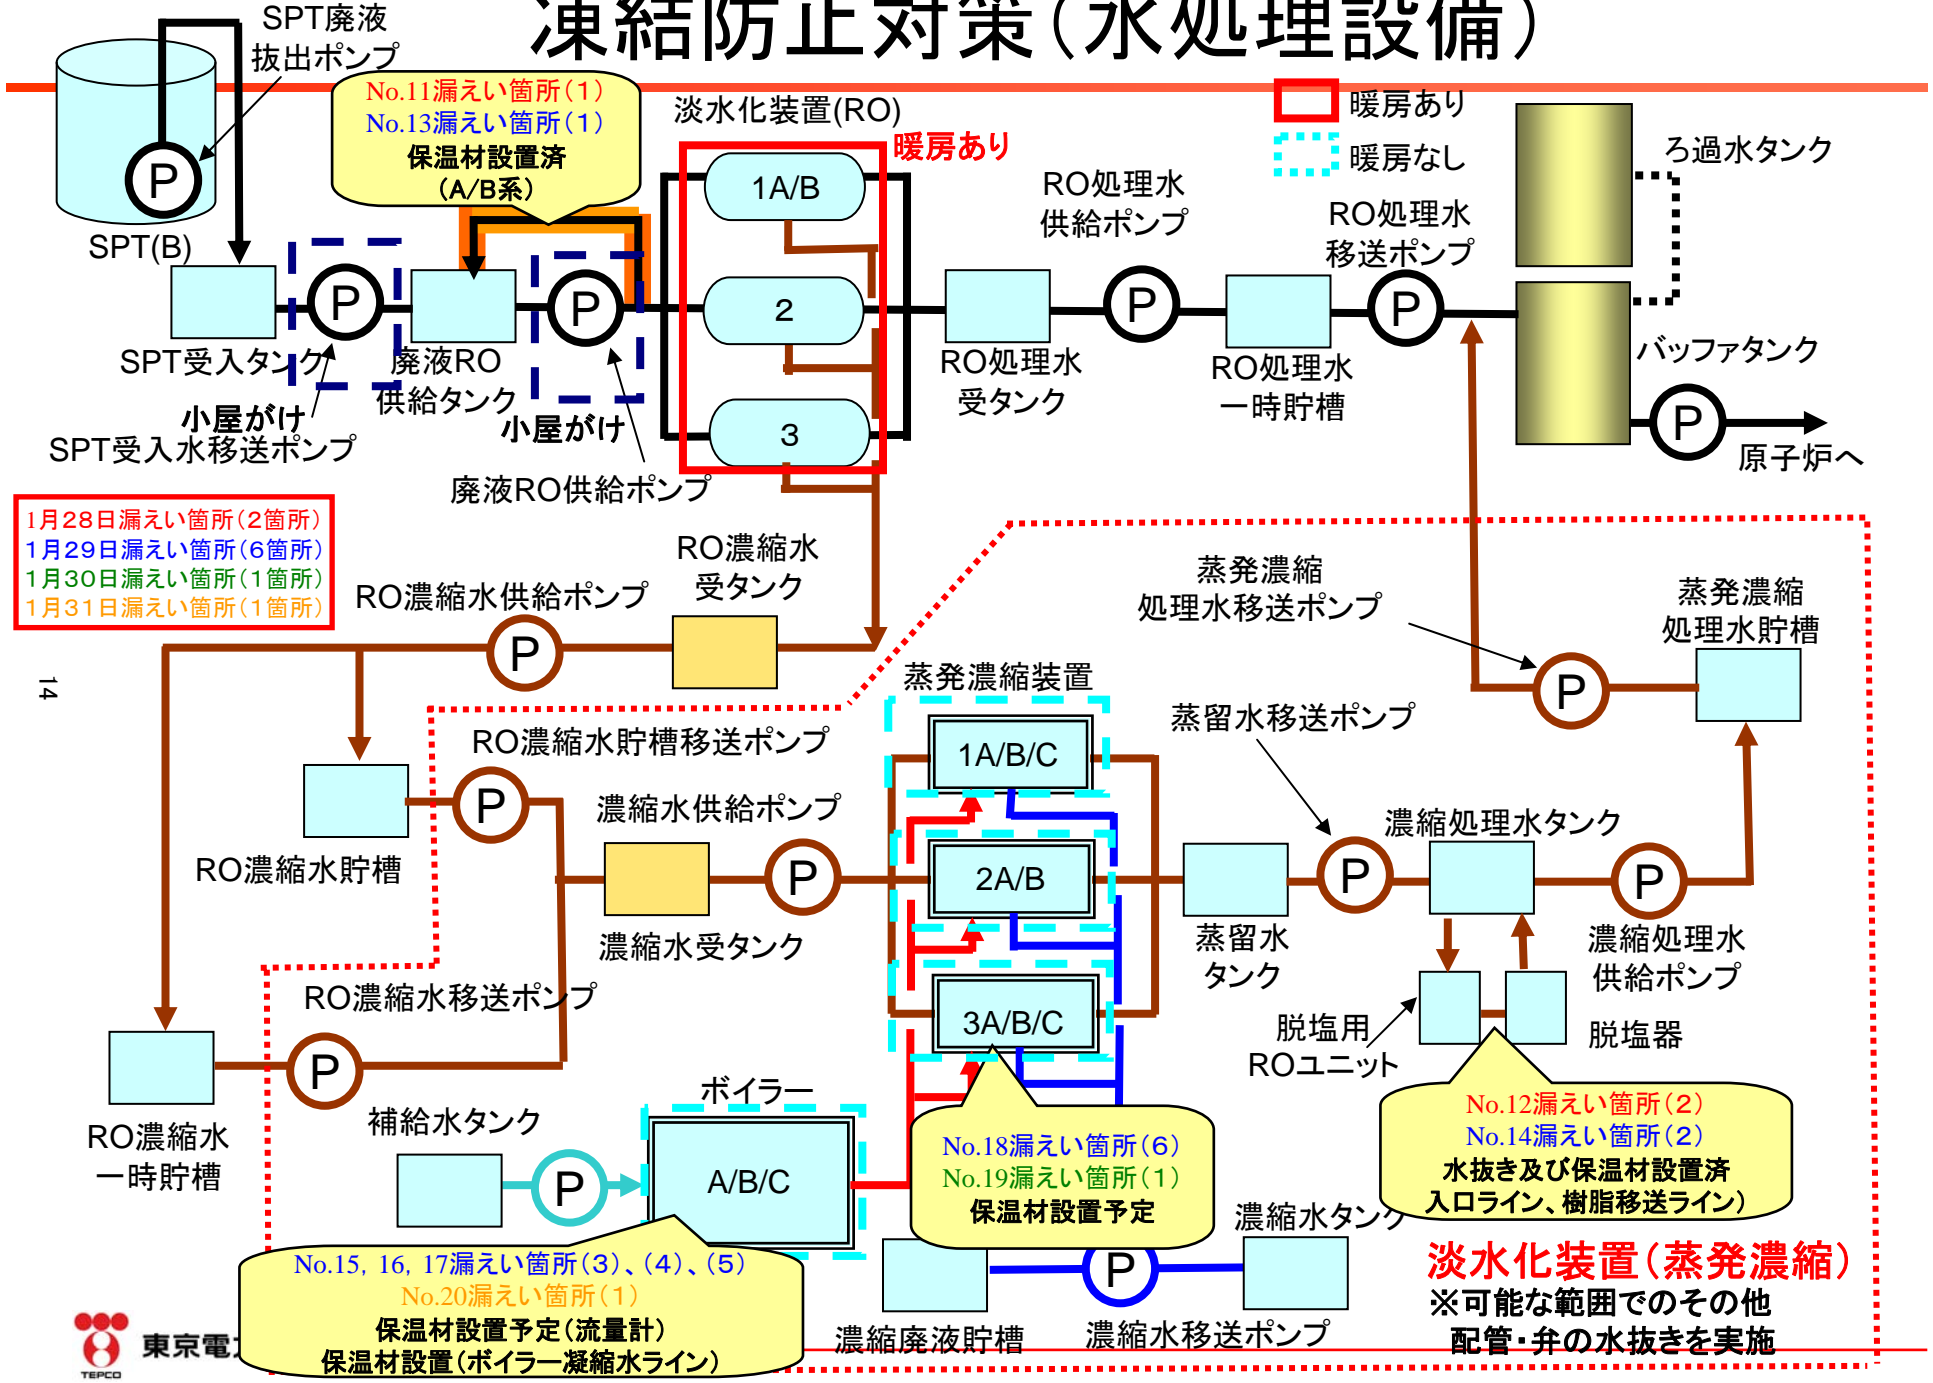
凍結防止対策(水処理設備)

1月28日漏えい箇所(2箇所)
 1月29日漏えい箇所(6箇所)
 1月30日漏えい箇所(1箇所)
 1月31日漏えい箇所(1箇所)

No.12漏えい箇所(2)
 No.14漏えい箇所(2)
 水抜き及び保温材設置済
 入ロライン、樹脂移送ライン

対策(通水, 保温)

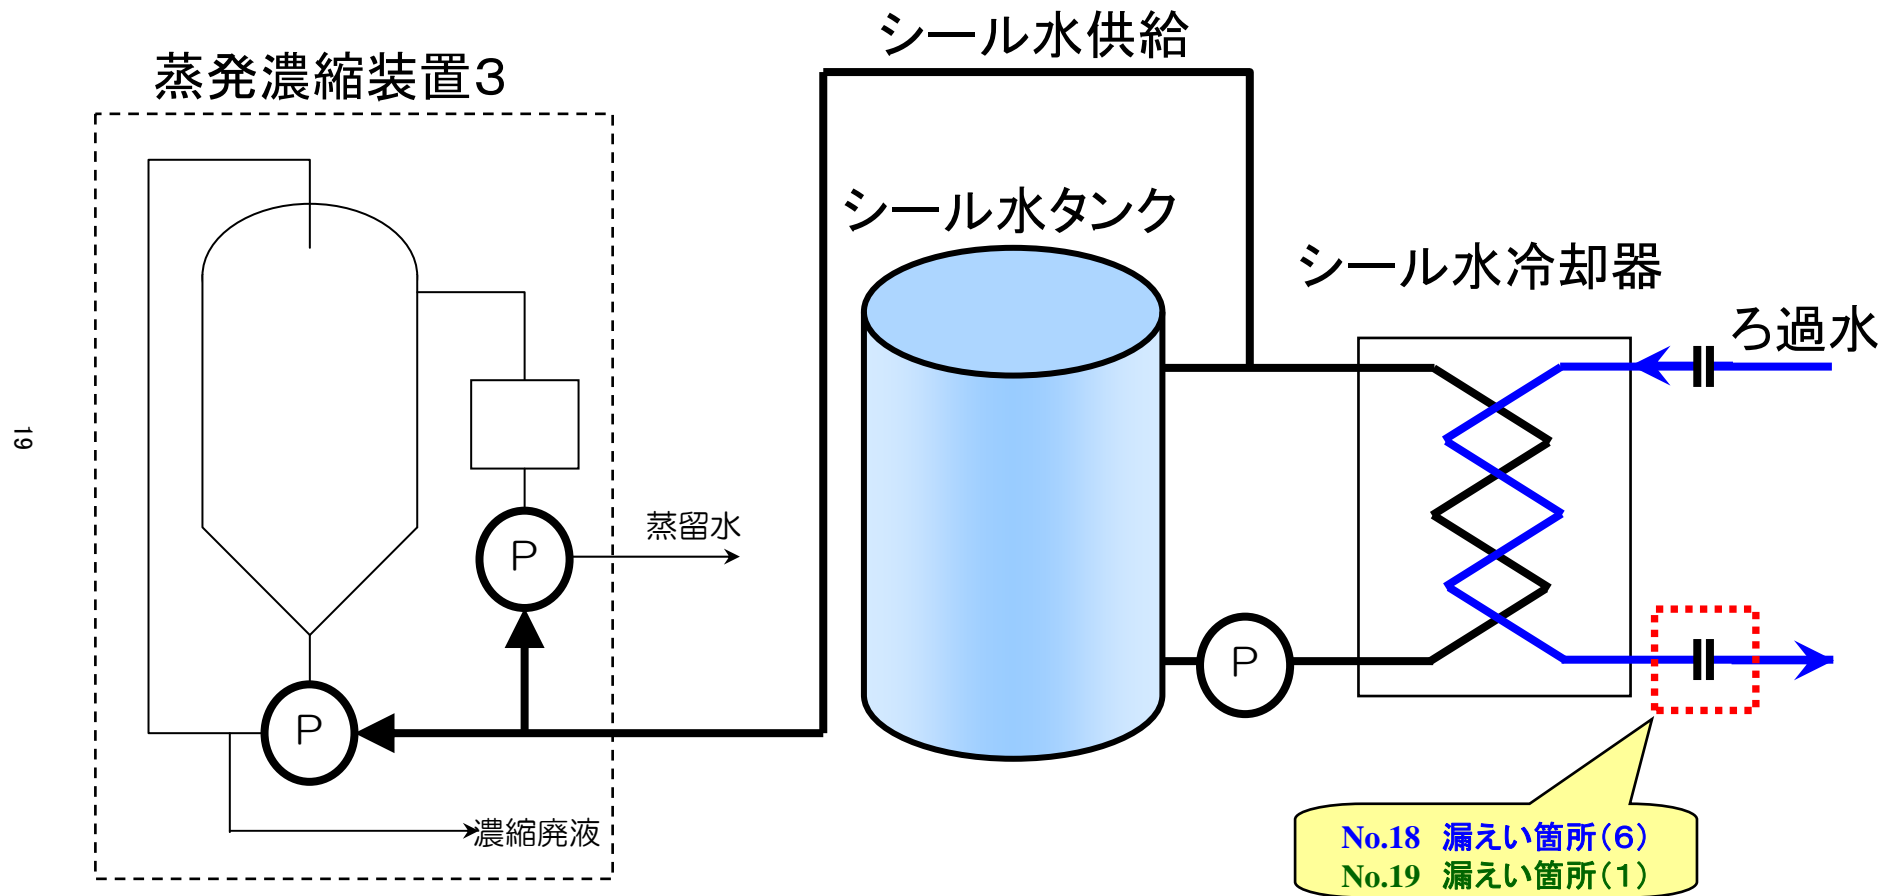
蒸発濃縮装置3 シール水冷却水出口ライン

水処理施設蒸発濃縮装置 3A, 3B シール水冷却器出口ラインフランジ部の凍結漏えいについては、凍結防止対策としてろ過水を連続通水する計画としていたが、蒸発濃縮装置 3A からの漏えい事象の暫定措置として蒸発濃縮装置 3A, B, C を停止して系統隔離を実施した際に、当該ラインの凍結防止対策の代替措置（ヒーターの設置など）がなされなかった。（添付-1 表の No. 18, 19）

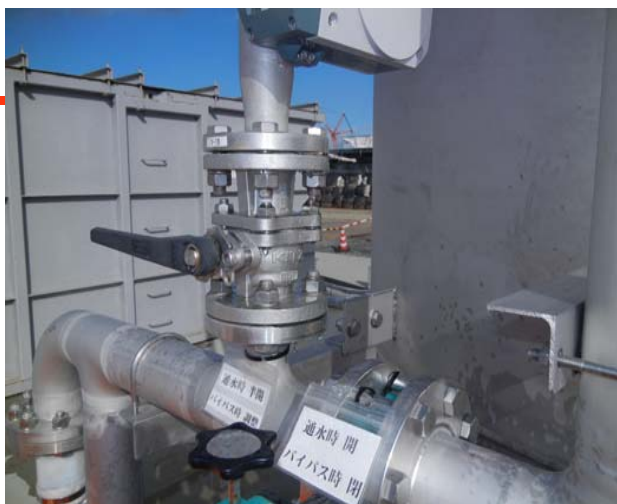
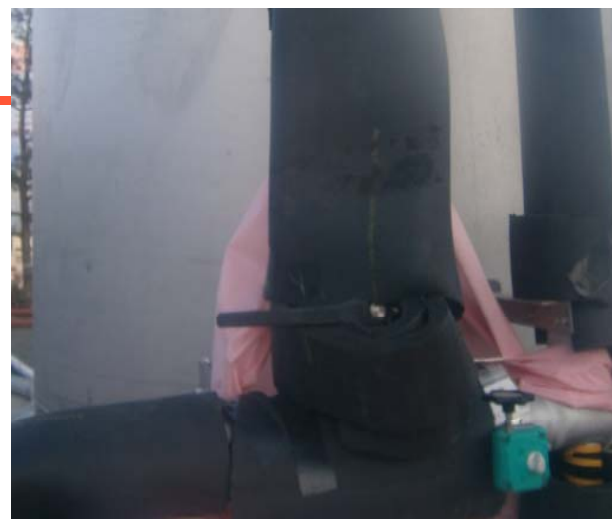
No.12 脱塩器入口ライン入口弁廻り

- ・ 水処理施設脱塩器入口ライン入口弁フランジからの凍結漏えいについては、凍結防止対策として冬期設備停止及び水抜きを実施していたが、弁（ボール弁）内部の残水が凍結した。（添付-1 表の No. 12）

(対策後)

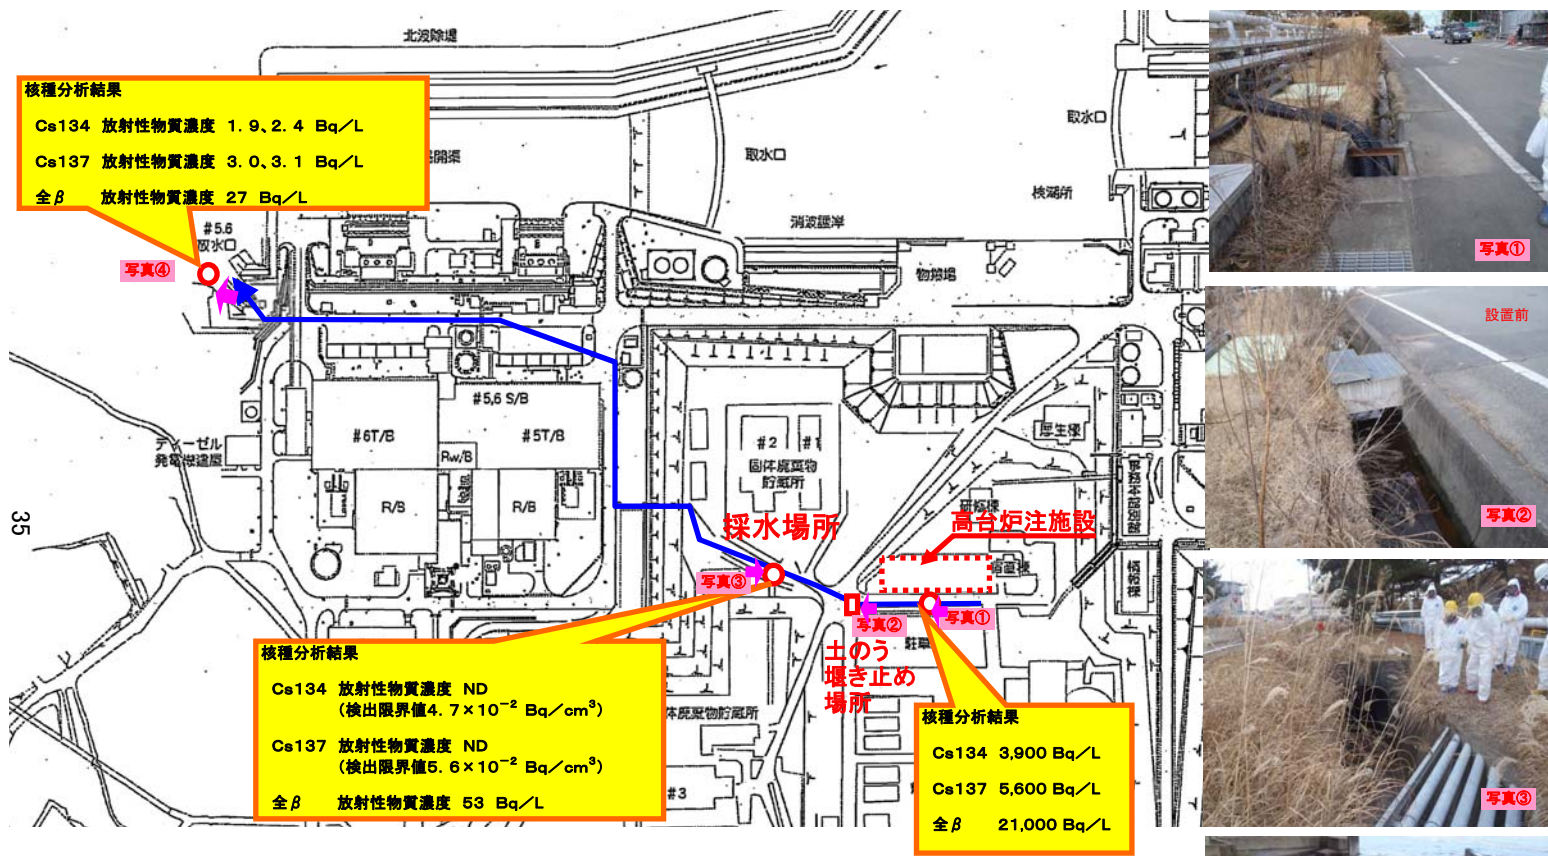
高台炉注施設周辺排水路の流末状況図

非常用高台炉注水ポンプ(C)流量調整ユニット内レデューサフランジ部からの漏えい事象では、側溝への漏えい水の流入が確認されたため、側溝の下流側に土のうによる堰き止めを実施するとともに側溝から採取した水の核種分析を実施した（添付資料－ 6の「高台炉注施設周辺排水路の流末状況図」）。
