福島第一原子力発電所内外の電気設備の被害状況等に係る記録
に関する報告を踏まえた対応について（指示）に対する
追加報告について
（鉄塔倒壊に関わる福島第一原子力発電所内の盛土の崩壊原因）

平成24年2月17日

東京電力株式会社

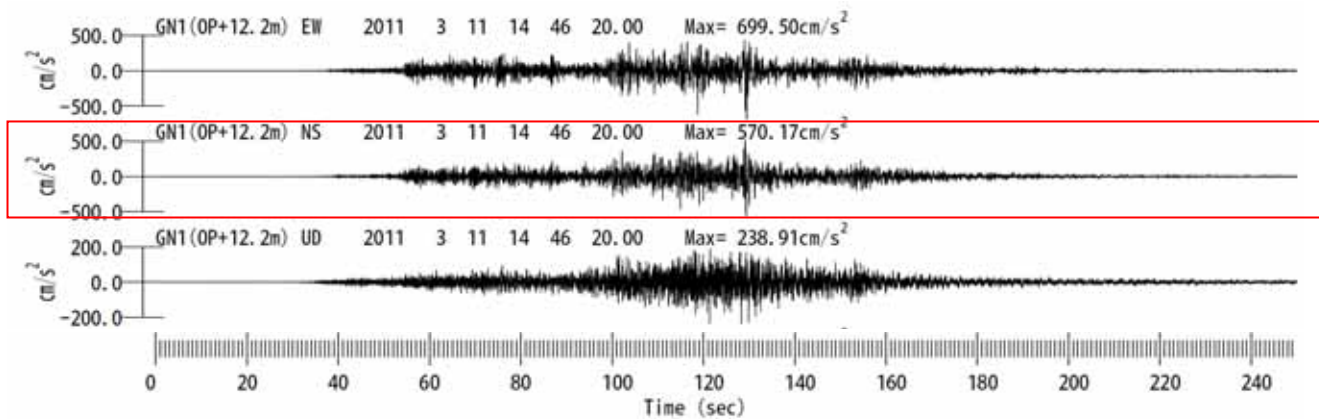
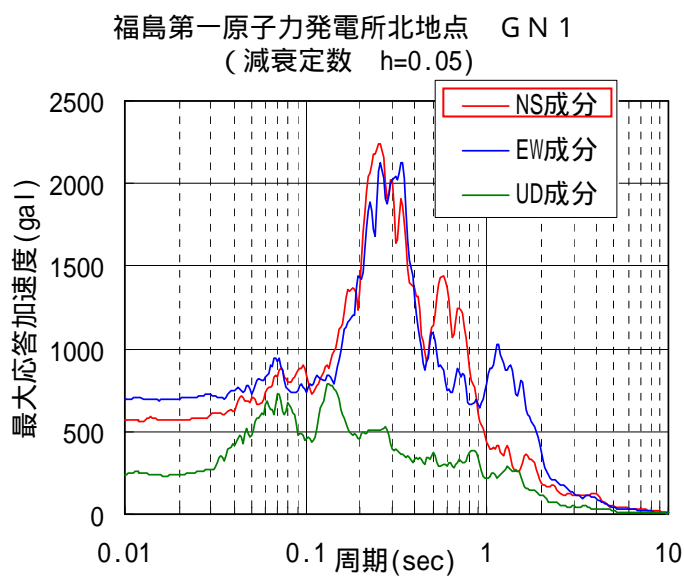
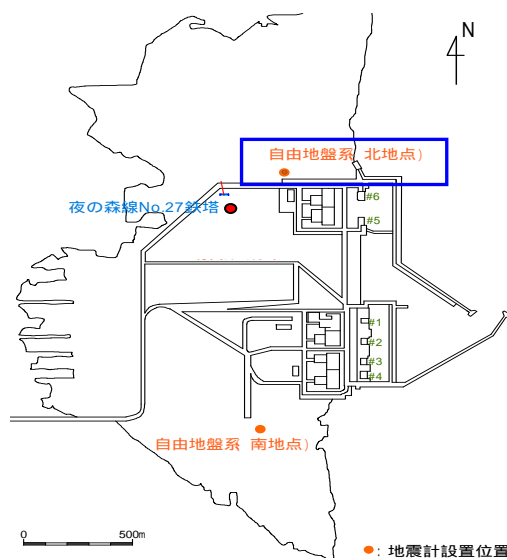
図 12 : 動的解析の入力地震動 (北地点での地震観測波形 : GL-2m)

崩落した斜面の静的および動的解析による斜面安定解析を図11に示す代表断面において実施した。地震動は、静的解析では一般的な土構造物の設計に用いられる値（道路土工で示されている水平震度 $K_h = 0.24$ ）とし、動的解析では福島第一原子力発電所の北地点のGL-2.0mで観測された図12に示した地震動のうち、盛土斜面と同方向のNS成分を用いた。図12にその加速度応答スペクトルをあわせて示した。地下水位は盛土法肩の崩壊に最も近い図8のNo. 1ボーリング結果から、GL-20.5mに設定した。解析用の地盤物性値は、表1に示すとおり平成20年に実施した強度試験の結果を基本に設定した。ただし、旧表土層は強度試験が当時実施されていないため、過去の地盤調査結果に基づくN値からの地盤物性値推定式による平均的な物性値（図13）を用いるなどした。その結果、表2のケース1、2の通り、動的解析、静的解析ともに盛土の安全率は1以上となり、すべりは発生しない結果となった（図14(1),(2)）。

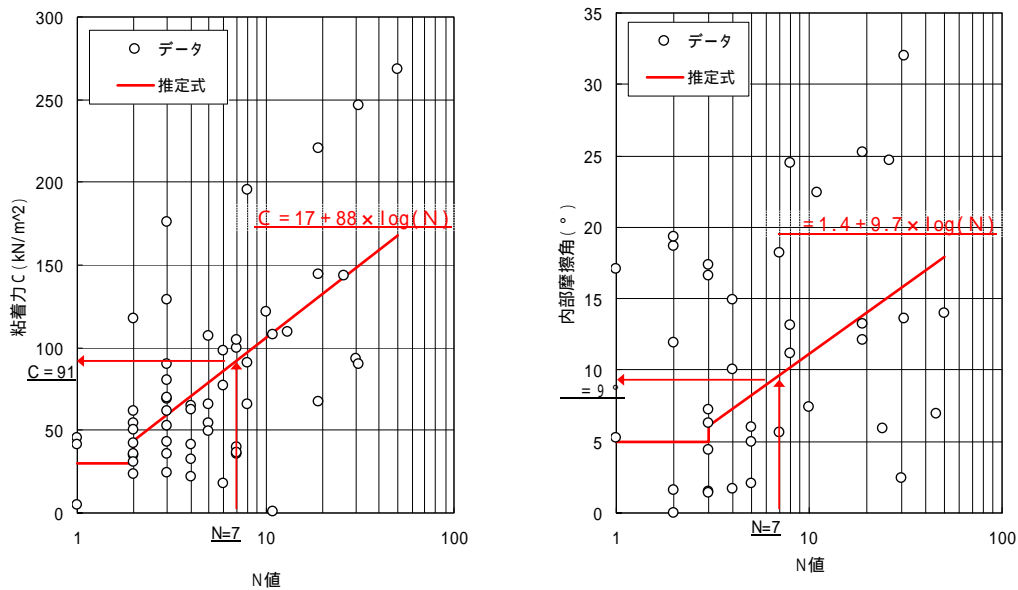
図 13 : 当社データ(粘性土)による旧表土層(Apt層)の地盤強度定数の推定

平均的な値: 当社データによる推定式(図13, N=7)により設定
 低下を考慮した値: Terzaghi and Peckの式(C=6.25N, N=5)より設定
