福島第一原子力発電所における淡水化装置濃縮水貯槽からの  
放射性物質を含む水の漏えいを踏まえた対応について（報告）

平成 24 年 4 月 5 日  
東京電力株式会社

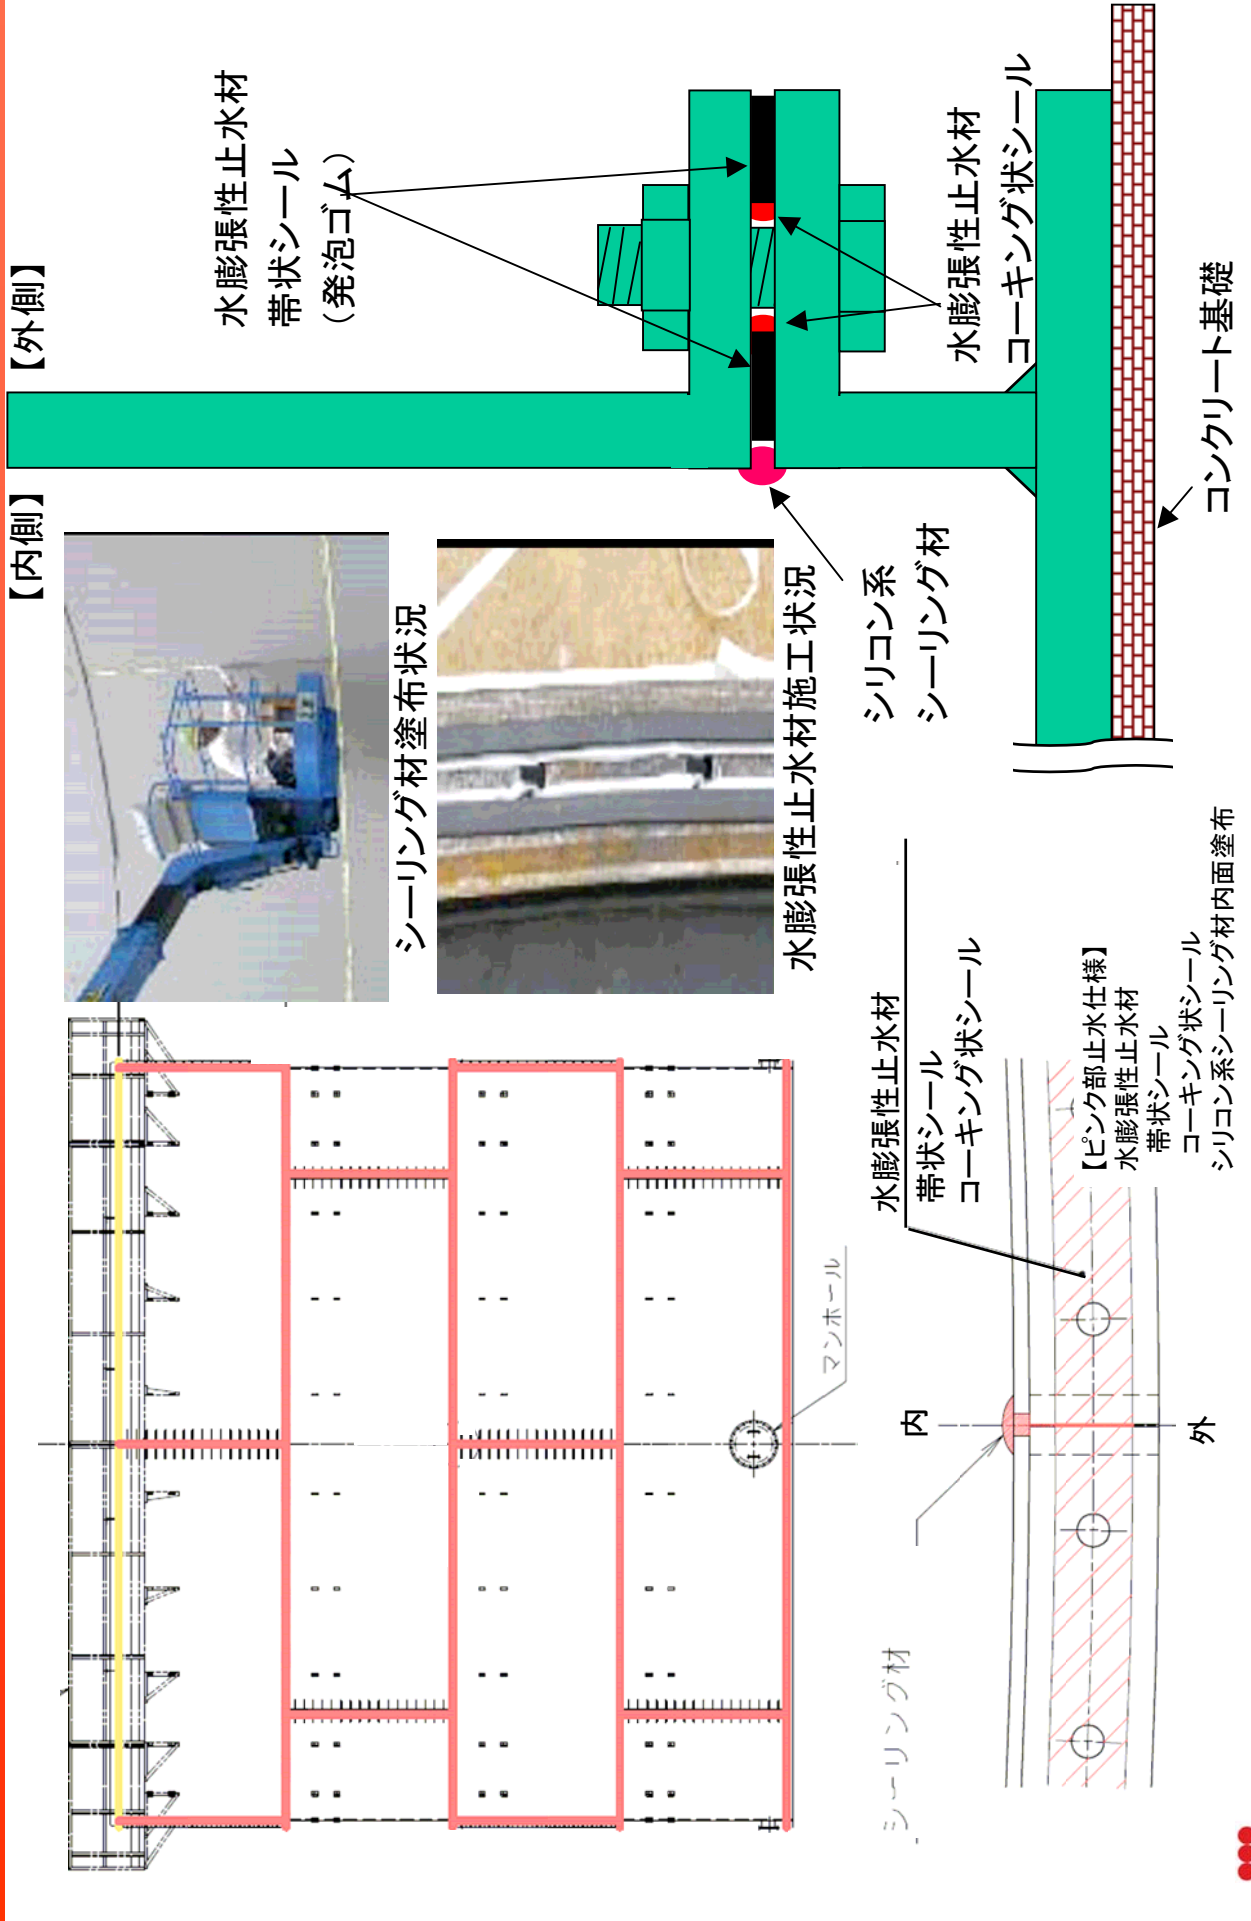
# RO濃縮水貯槽（鋼製円筒型）構造図

RO濃縮水貯槽ボルトゆるみ事象の要因分析表

RO濃縮水貯槽ボルトゆるみ		施工段階		供用段階		評価	判定
評価事象	事象概要	評価	判定	評価	判定		
ボルト締付不足	締付トルク不足	組立手順書に則り、締付トルクを確認している。	×				×
施行不良	ガスケット・シール材の組み付け不良	組立手順書に則り、ガスケット・シール材の施行を実施している。また、満水レベルまでの水張り試験を実施し漏えいが無いことを確認している。					×
ボルトナットの初期ゆるみ	ボルトナットの表面粗さ等の微小な凹凸が締結後に時間経過や外力によりへたる場合のゆるみ	ボルトナットの表面粗さが馴染みにより平滑化することはあり得るが、その量は比較的小さい。	△				△
ボルトナットの塑性変形	接触部の面圧が高すぎ、接触部表面が塑性変形することによるゆるみ	ボルト締め付け時はトルク管理しており、設計上塑性変形はない。	×				×
ボルトナットの腐食による減肉によるゆるみ	ボルトナット、フランジ面等が腐食することによるゆるみ	ボルトナットやフランジ接触面についての直接観察は出来ないが、外表面の観察結果、減肉に至るような著しい腐食は認められなかった。	×				×
ボルトナットの微動磨耗によるゆるみ	接触部の内、特に被締付物の接合面が外力によってすべり、摩擦することによるゆるみ	タンクは静的機器であり回転機の様な振動はない。このため、微動磨耗の発生はない。	×				×
熱的ゆるみ	温度変化により、フランジ部、ボルト部、止水材などの線膨張率の違いにより応力緩和することによるゆるみ	線膨張率がフランジ部、ボルト部の金属(約 $10 \times 10^{-6} [K^{-1}]$ )より、水膨張性止水材(帯状シール)の発泡ゴム(約 $100 \times 10^{-6} [K^{-1}]$ )の方が大きいため、温度低下により止水材が金属部より大きく収縮し、フランジボルト接合部の面圧が低下する可能性がある。当該タンクは夏季・日中に組み立てたタンクであり、今冬の寒波により冬季・夜間の温度低下が著しかったことにより、止水材が比較的に大きく収縮し面圧が低下したことによりゆるみが発生したと推定される。	○				○

止水材のへたり	止水材が応力によりへたることによるゆるみ	当該タンクに使用している水膨張性止水材(帯状シール)は発泡ゴムであり、ボルト締め付けによる応力や、昼夜の温度変化に伴う止水材の膨張・収縮による繰り返し応力等により経時的にへたり、面圧が低下し、ゆるみが発生したと推定される。 (* 主たる止水材である水膨張性止水材(帯状シール)について評価)	○				○
	止水材がタンク内容物(塩水)により劣化したことによるゆるみ	水膨張性止水材(帯状シール)は発泡ゴムであり、ゴムは耐塩水性に優れていることから、海水系機器に一般的に使用されている。そのため、止水材はいままでの使用期間では劣化はないと推定される。	×				×
外力によるゆるみ	被締付物の面圧による陥没以外の過大な外力により、ボルト自体の塑性伸びが進行することによるゆるみ	過大な外力がかかった形跡はない。	×				×

①+②の作用により止水材の面圧が低下し、満水となっているタンクにおいて、水頭圧のより高いタンク最下段の接合部で漏えいが発生
