## 福島第一原子力発電所及び福島第二原子力発電所 における対応状況について（平成 24 年 6 月版）

## 福島第一原子力発電所

### 被災直後の対応状況について

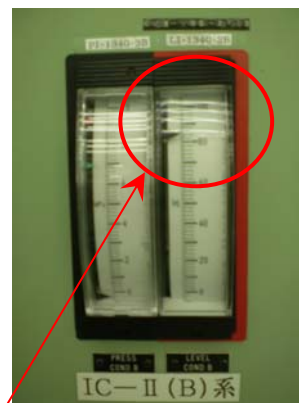
IC(B)蒸気圧力計,水位計  
（後日撮影）

原子炉圧力を制御していたIC(A)の水位がIC(B)より低い（通常、IC水位は約80%）。津波到達後は電源喪失により指示は見えなくなった。

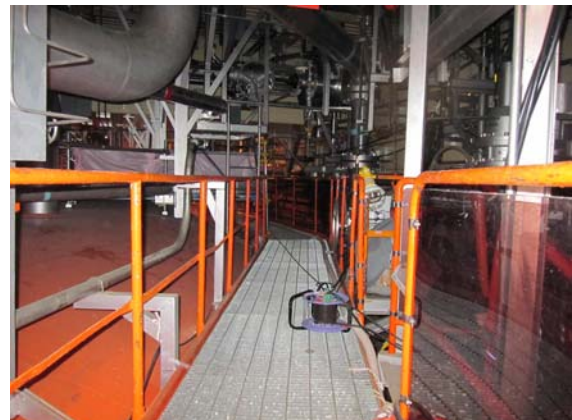
キャットウォーク (5号機, 照明あり)

- ・ S/C ベント弁 (AO 弁) 小弁の手動開操作のために、第2班が 12 日 9:24, 中央制御室を出発し、原子炉建屋地下1階のトーラス室に向かった。トーラス室に入り通路 (キャットウォーク) を半分程度進んだところで持っていた線量計が振り切れ、このままでは線量限度 100mSv を超える可能性があったことから 9:32, 中央制御室に戻った。
- ・ 現場作業が行えるような放射線量ではなかったため、第3班による作業を断念。発電所対策本部に連絡。
- ・ その後、現場操作を行った運転員 1 名の被ばく量が、法令で定める 100mSv を超えたことが確認された。本店から、関係各所への連絡と、医師の診察を受けることの指示が出された (12 日夕方、当該の運転員は体調不良によりオフサイトセンターへ搬送。医師の診察の結果、被ばくではなく疲労によるものと診断された。)

照明が無く、真っ暗な中、懐中電灯の明かりを頼りに、AO 弁がある場所まで向かったが、放射線量が上昇し、途中で引き返した。

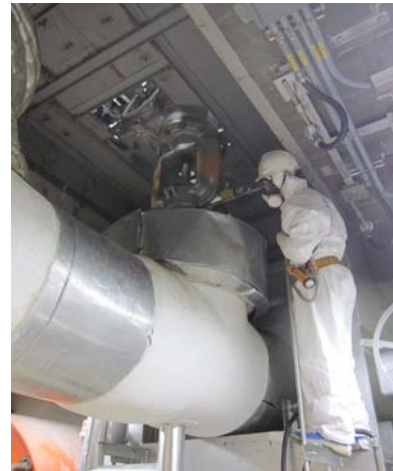
直径約 60cm の配管に設置されている RHR 注入弁 (5号機 照明あり)

- ・ 11日 17:12, 発電所長は, 今後非常に厳しいシビアアクシデント対応を余儀なくされる可能性があると考え, アクシデントマネジメント(以下, AM)対策として設置した代替注水手段(消火系(以下, FP), 復水補給水系)及び消防車の使用について検討を指示した。
- ・ 中央制御室では, 原子炉への代替注水手段の確認のために AM 操作手順書を当直長席に出し, 代替注水ラインを確認。一方で, 真っ暗になった中央制御室の中で, 原子炉水位が確認可能な計器を探した。11日 17:35, 制御盤裏のトリップチャンネル盤で指示が出ていることを運転員が発見, 原子炉水位は 80%で安定していた。当直長は, 発電所対策本部に原子炉水位が 80%で安定していることを報告。その後, バッテリーを喪失, 18:12 に原子炉水位の監視が出来なくなった。
- ・ 運転員は, 1号機の放射線量の状況を踏まえ, 放射線量が高くなる前に, FP ラインより残留熱除去系(以下, RHR)を経由した原子炉への代替注水ラインの構成を行うこととし, 1号機の代替注水ライン構成の完了後, 11日 21:00 頃から 2号機のライン構成作業を開始した。電源がなく中央制御室で操作出来ない状況。運転員は, 全面マスクを着用し, 照明が消えた暗闇の中, 懐中電灯を照らしながら, 原子炉建屋にて RHR などの 4つの電動弁を手動で開け, 11日中に代替注水ラインの構成が完了した。
- ・ 特に直径約 60cm の配管に設置されている RHR 注入弁は, 手動操作のハンドルが直径約 60cm で

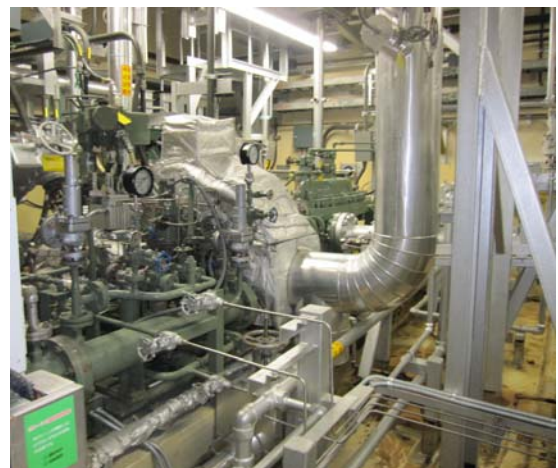
RCIC（5号機 照明あり）

真ん中の銀色（保温材）部がタービン、奥の緑色部がポンプ。室内は多数の配管やサポートの柱があり、懐中電灯の明かりを頼りに、床面に水がある中、移動や作業をした。

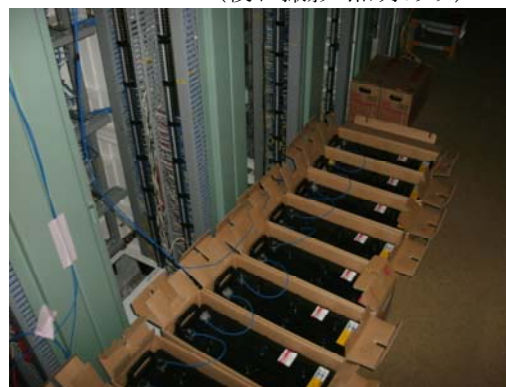
バッテリー12V×10個直列  
(後日撮影 照明あり)

配線と端子接続部を絶縁ビニールテープで固定。感電や短絡のおそれがあり、火花の発生や端子の一部が溶けた。

電灯の明かりのみで、全面マスクを着用している状態では視野が狭く、絶縁ビニールテープがゴム手袋に絡みつき、配線がバッテリーに接触し火花が発生、端子の一部が溶けることもあった。

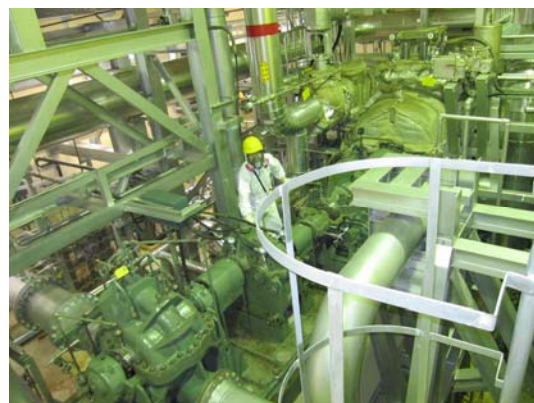
〔 RCIC, HPCI ともに室内は多数の配管やサポートの柱があり、懐中電灯の明かりを頼りに、床面に水がある中、移動や作業をした。 〕

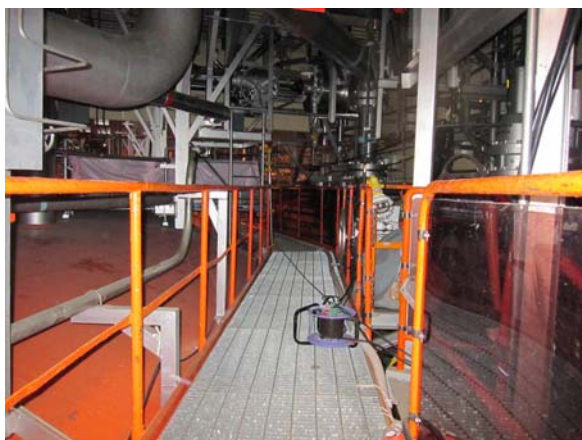
トラス室の状況 (5号機。照明あり)

- ・ 13日 5:50, ベント実施に関するプレス発表が行われた。
- ・ 復旧班によるボンベ交換後, 運転員が, S/C ベント弁 (AO 弁) 大弁の開閉状態を確認するために原子炉建屋地下階のトラス室に向かったところ, トラス室はさらに高温な状態となっていた。S/C ベント弁 (AO 弁) 大弁の開閉状態を確認しようと S/C 上部に足をかけた際に, 履いていた長靴が溶けたことから, 開閉状況の確認を断念。13日 8:00 頃, 中央制御室に戻った。
- ・ 13日 8:35, ベント弁 (MO 弁) を手動で開操作し, 15%開とした。手順書では 25%調整開となっているが, 格納容器圧力の下がりすぎを考慮し, 若干絞った 15%開度に設定した。

オレンジ部分が S/C。S/C ベント弁はトラス室上部にあり (右の写真の赤枠内), S/C 上部に乗らなければ弁の確認が出来ない。真っ暗な中, 懐中電灯の明かりを頼りに, S/C 上部に足をかけた際に, 靴が溶けた。

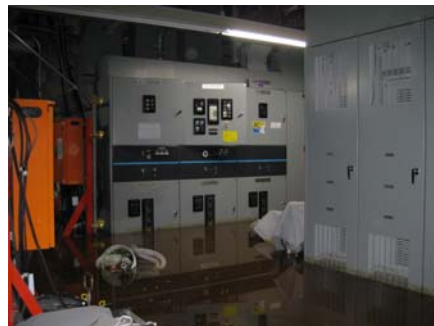
6号機電気品室の浸水状況
